Stryn kommune

# Geoteknisk datarapport

OV Sandbakkegrova

Oppdragsnr.: 5167222 Dokumentnr.: RIG01 Versjon: J01  
2018-06-29

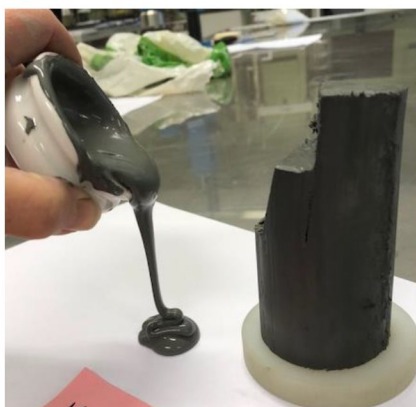
Figur 2 Oppførsel sprøbruddmateriale, omrørt til venstre og intakt til høyre

Under er det bilde som viser oppførsel på typisk sprøbruddmateriale.

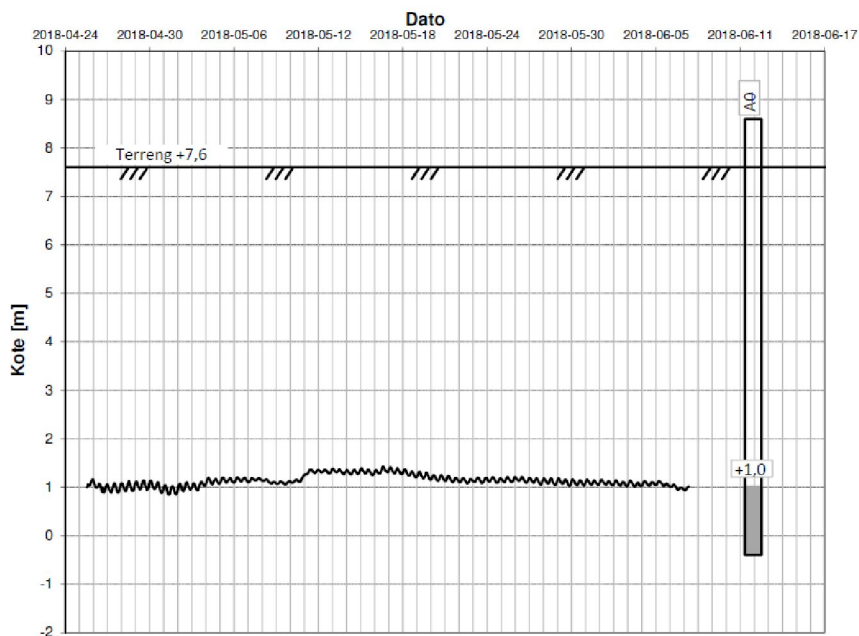
Figur 5 Poretrykksmåling A04

Det har blitt installert 2 elektrisk piezometere for måling av grunnvann ved posisjon A02 og A04, se Tegning 301 og 302. Ved hull A04 ligger grunnvannet ca. på kote +1,0 (dybde 6,5 meter under terreng) og ved hull A02, ca. på kote 0 (dybde 4 meter under terreng).

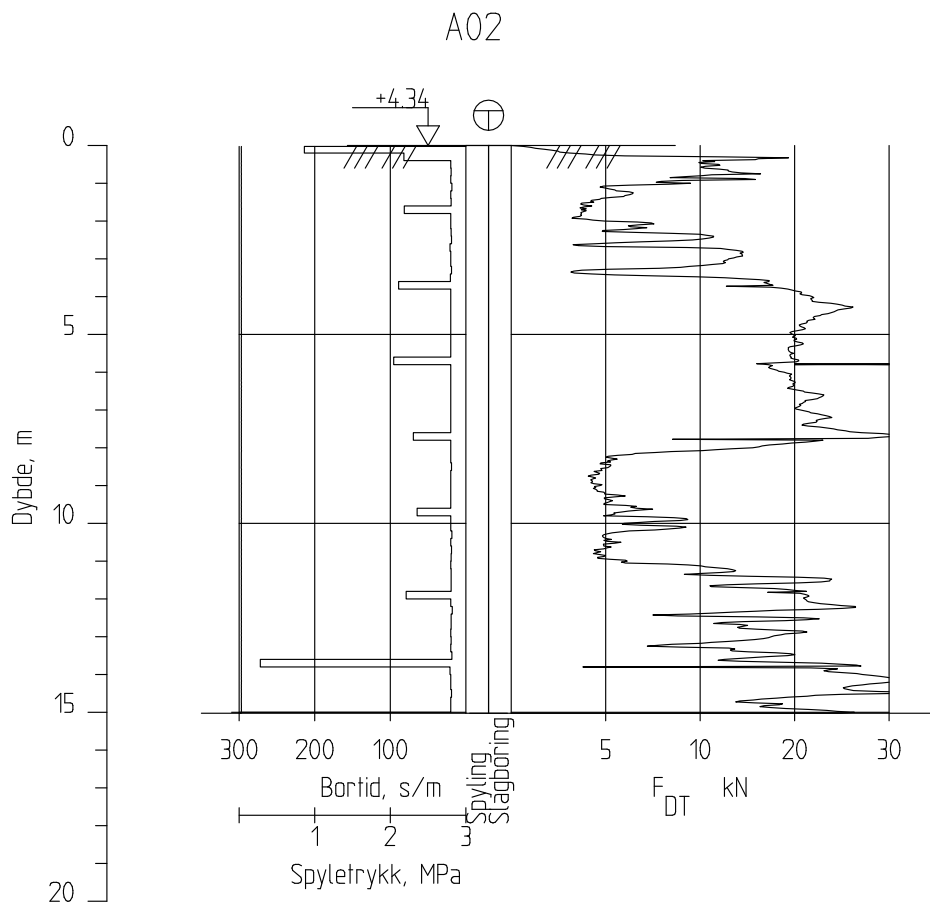
Stryn kommune		Dato boret :24.04.2018	
OV Sandbakkegrova		Utarbeidet av: STLGJ	
Totalsondering		Godkjent av: GJWES	
Borhull A02		Målestokk: M = 1 : 200	
Posisjon: X 6865793.53 Y 380656.86		Revisjon: 01	
<b>Norconsult</b>

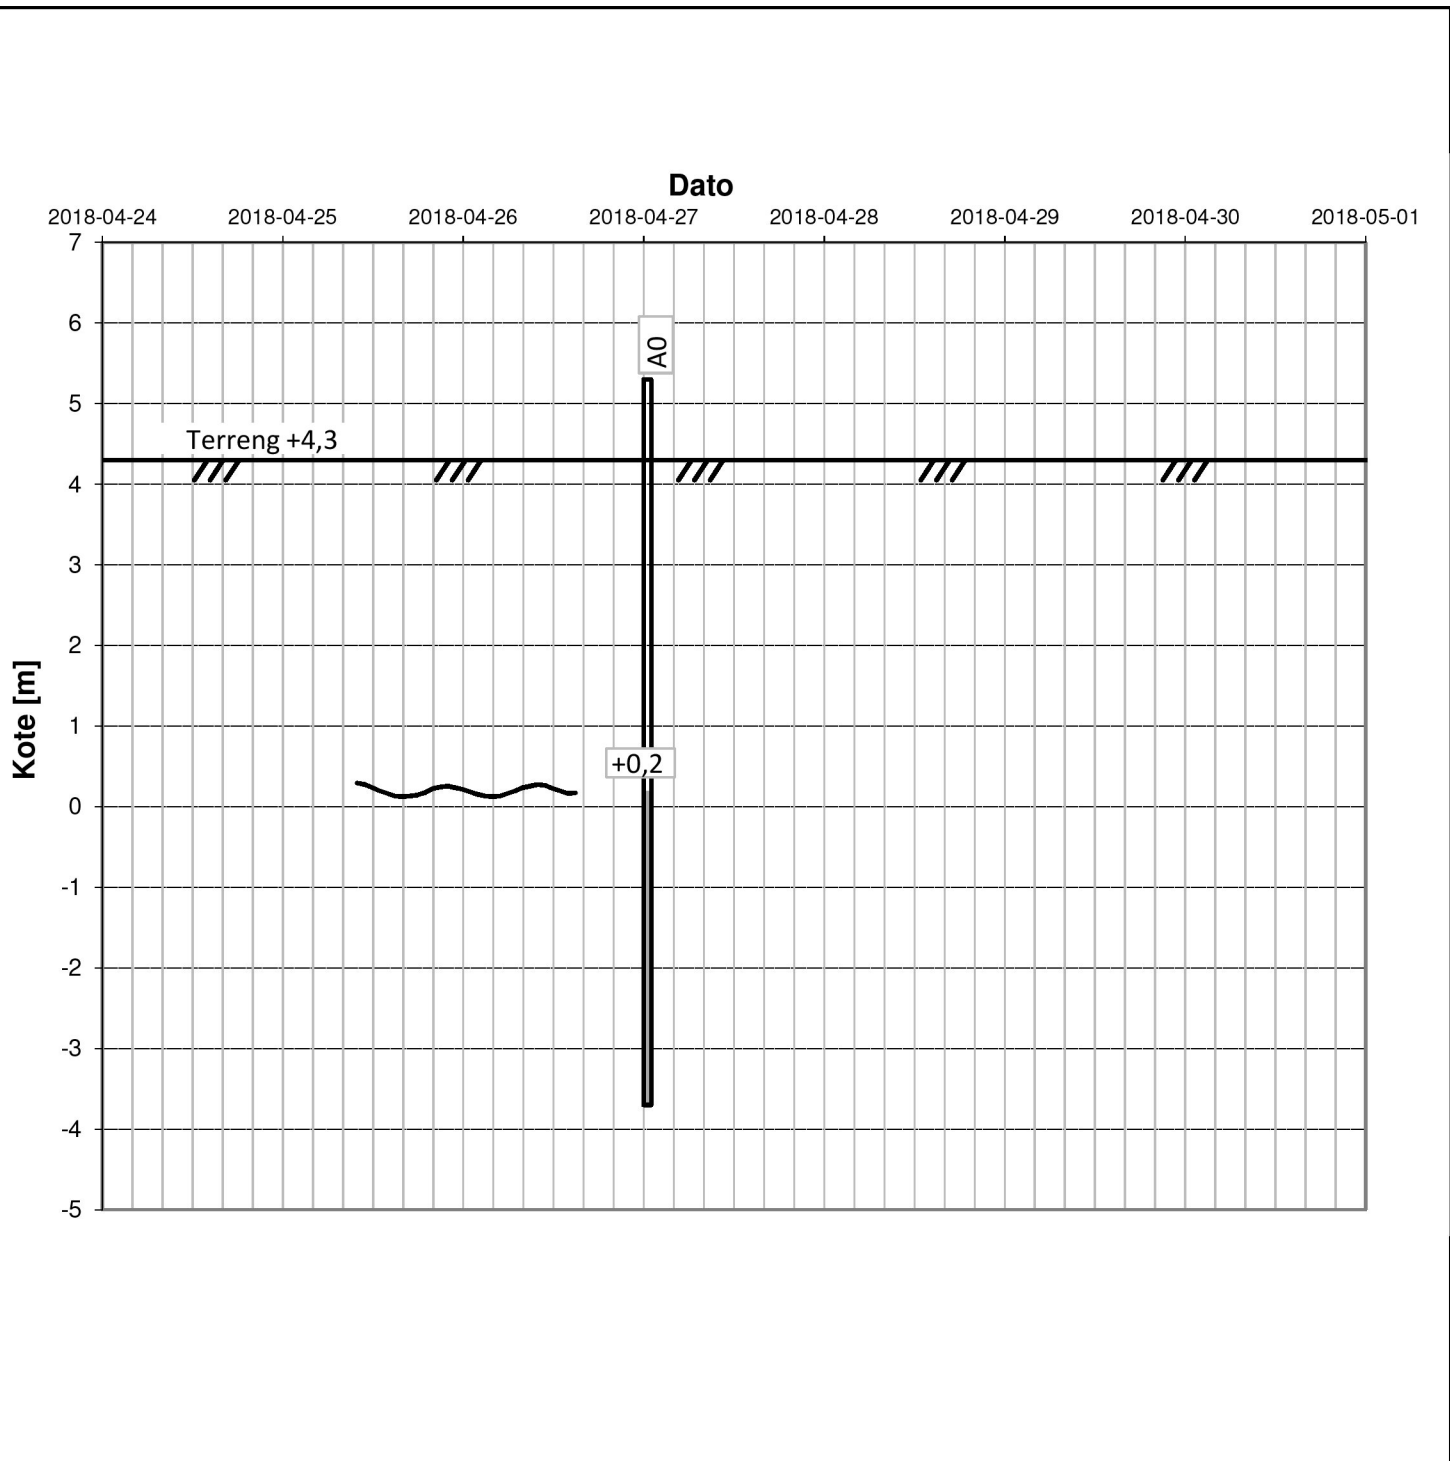
Måler- posisjon	Kote terreng	Topp rør	D. u. terreng spiss	Kote spiss	Intervall [timer]	Målertype	Sondenr.	Installert	Sist avlest	
—	A02	4,3	1,0	8,0	-3,7	1	Elektrisk	13403	2018-04-25	2018-04-26	
- - -											
- . .											
Kunde							<b>Norconsult</b>				
<b>Stryn kommune</b> Oppdragsnr. 5167222 OV Sandbakkegrova											
Forsøk				Tegning			Rapport				
Poretrykksmåler				301			5167222-RIG01				
Utført		Kontrollert		Godkjent		Posisjon		Dato			
StLGj		GJWes		MaFyk		A02		2018-05-09

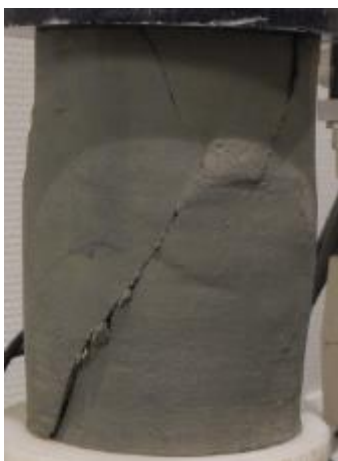
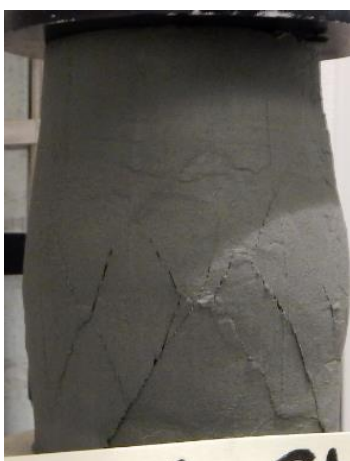
Figur 4 Bilder av prøvemateriale og enaksiale trykkforsøk

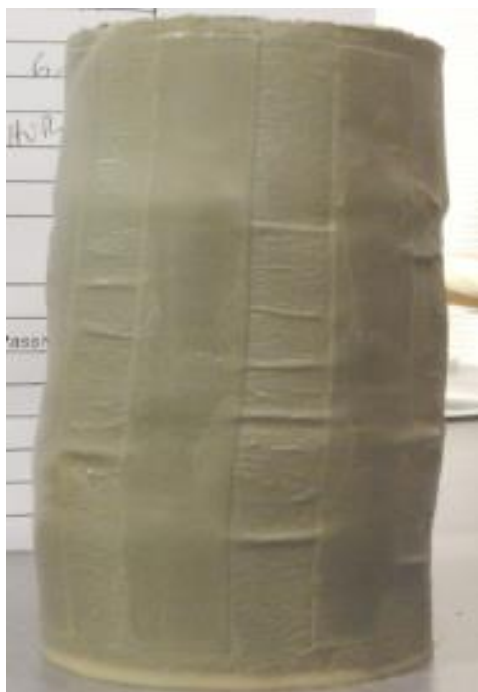
Oppdrag nr. 5182350 VA grøft Stryn		Type CIUC	Posisjon <b>A04</b>
Figur nr. 4 Konsolidering		Tyngdetetthet 20,0[kN/m³]	Dybde 3,5[m]
Spenningsstilstand etter konsolidering og dokking  σ' <sub>ac</sub> = 80,9 [kPa] σ' <sub>rc</sub> = 80,0 [kPa]		Vanninnhold, w <sub>i</sub> 30,3 [%]	Grunnvannstand
		Volumtøyning, ε <sub>v</sub> 2,08[%]	Tøyningshastighet 2,30[%/time]
Utført HiRis	Kontrollert SyTve	Godkjent ArASK	Rapport 5182350-LAB01
			Dato 2018.05.24

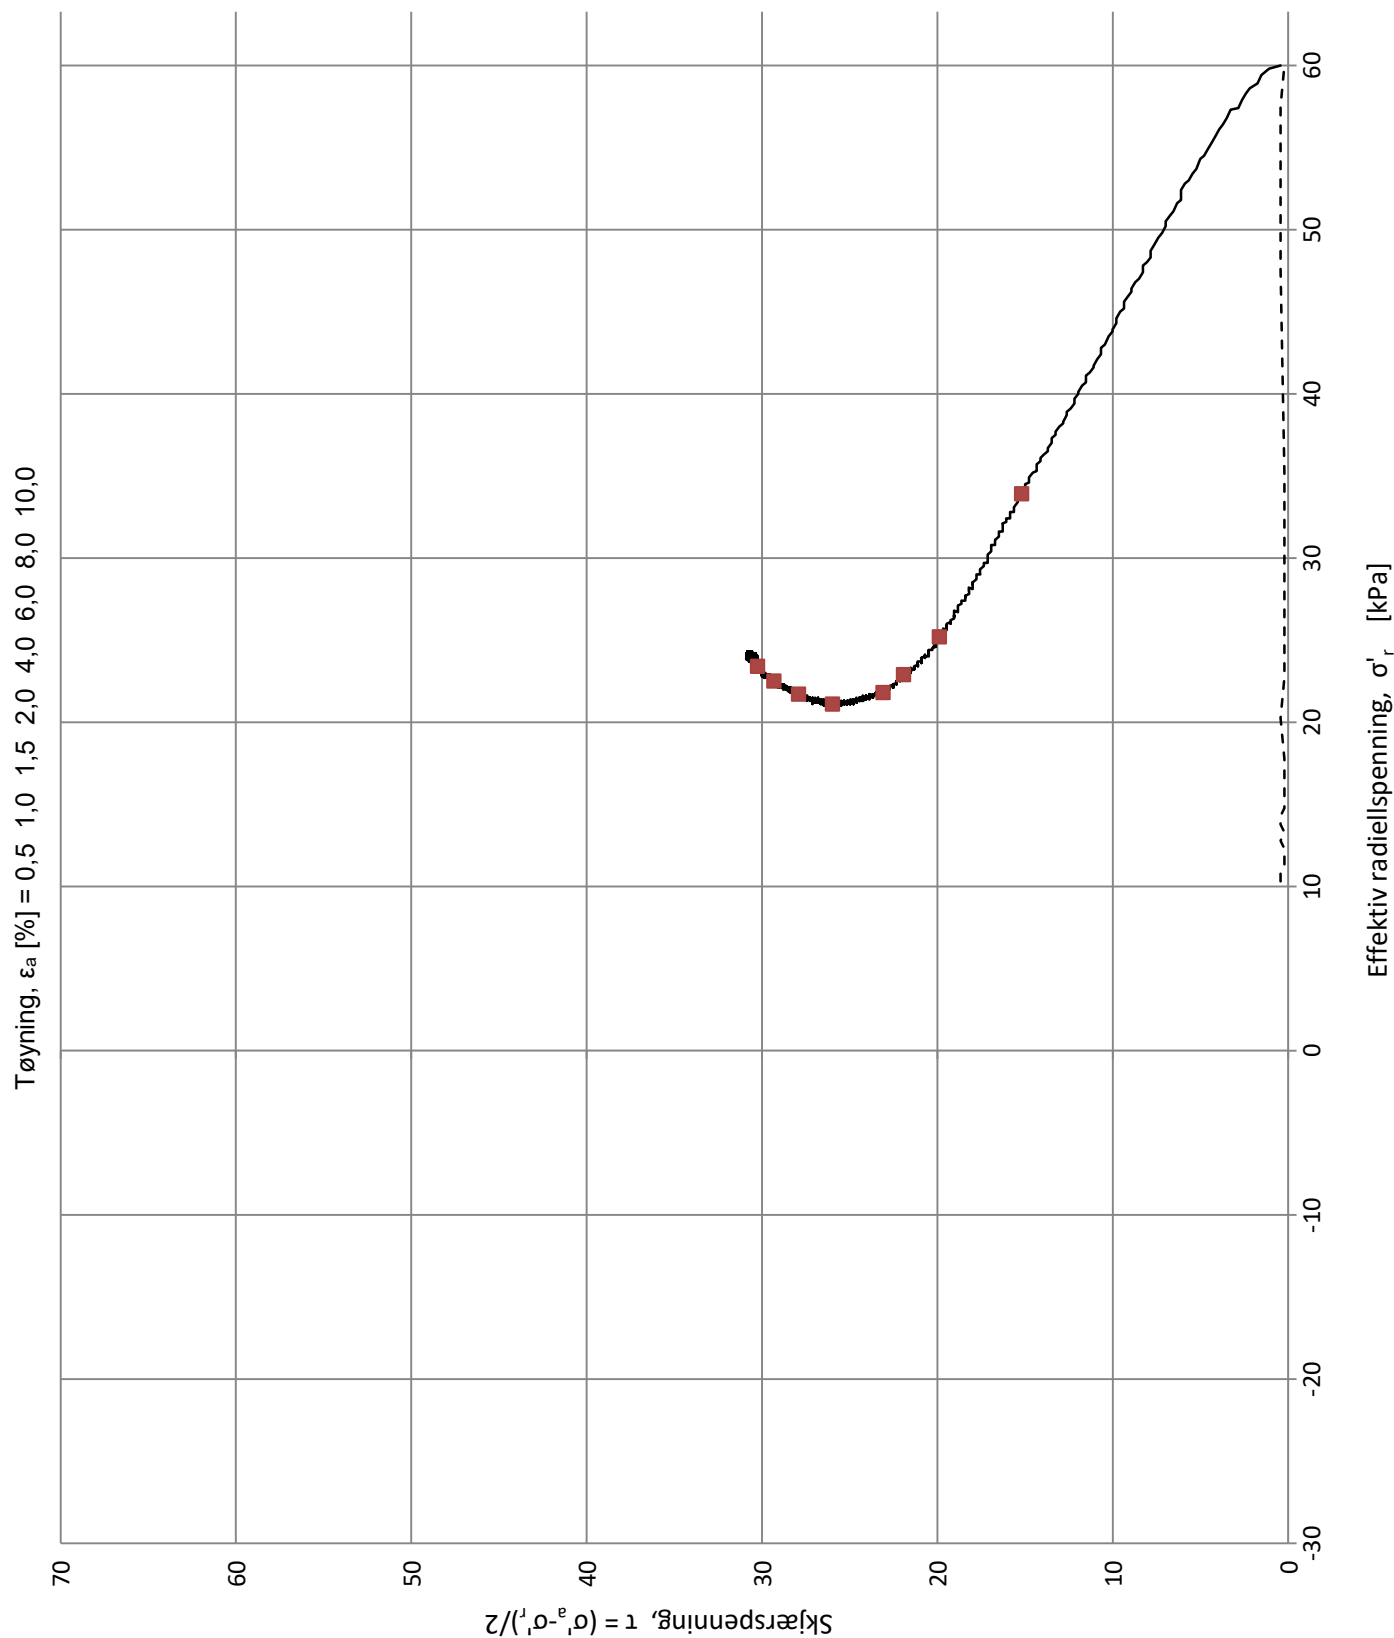
Oppdrag nr. 5167222 VA grøft Stryn			Type CIUc	Posisjon A04
Figur nr. 1 Spenningssti i skjærfase (NTNU-plott)			Tyngdetetthet 19,2[kN/m <sup>3</sup> ]	Dybde 4,4[m]
Spenningsstilstand etter konsolidering og dokking  $\sigma'_{ac} = 60,9$ [kPa] $\sigma'_{rc} = 60,0$ [kPa]			Vanninnhold, $w_i$ 30,5 [%]	Grunnvannstand
			Volumtøyning, $\epsilon_v$ 2,23[%]	Tøyningshastighet 2,01[%/time]
Utført HiRis	Kontrollert SyTve	Godkjent	Rapport 5167222-LAB01	Dato 20.06.2018

- Fra 1,5 – 4 meter antatt kontraktant materiale, Enaksiale trykkforsøk viser intakt skjærfasthet på 26 kPa i dybde 3,6 m og treaksialt trykkforsøk viser aktiv skjærfasthet ved 2,0% tøyning på 35,6 kPa i dybde 3,5 meter.
- Fra 4 – 6 meter antatt dilatant materiale, Enaksiale trykkforsøk viser intakt skjærfasthet på 18,1 kPa i dybde 4,6 m og treaksialt trykkforsøk viser aktiv skjærfasthet ved 2,0% tøyning på 23,5 kPa i dybde 4,4 meter.

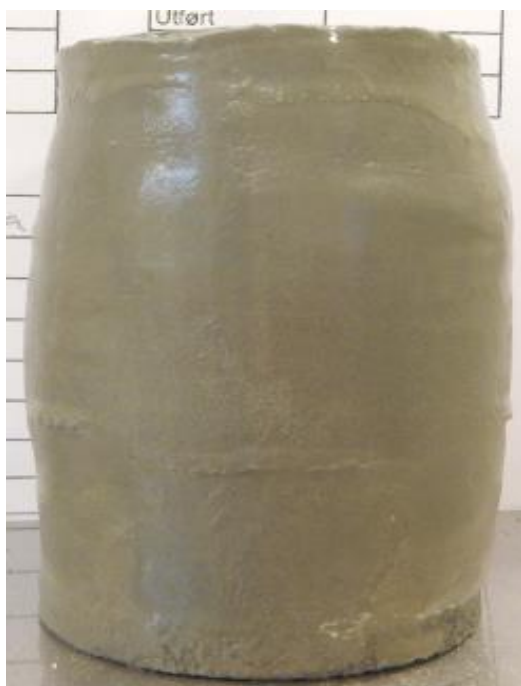
Oppdrag nr. 5167222 VA grøft Stryn			Type CIUc	Posisjon <b>A04</b>
Figur nr. 4 Konsolidering			Tyngdetetthet 19,2[kN/m³]	Dybde 4,4[m]
Spenningsstilstand etter konsolidering og dokking  σ <sub>a,c</sub> = 60,9 [kPa] σ <sub>r,c</sub> = 60,0 [kPa]			Vanninnhold, w <sub>i</sub> 30,5 [%]	Grunnvannstand
			Volumtøyning, ε <sub>v</sub> 2,23[%]	Tøyningshastighet 2,01[%/time]
Utført HiRis	Kontrollert SyTve	Godkjent	Rapport 5167222-LAB01	Dato 20.06.2018
