# AVBØTENDE TILTAK I SURNAVASSDRAGET

# Avbøtende tiltak i Surnavassdraget

Björklund, J. 2025. Avbøtende tiltak i Surnavassdraget.  
Limnologene Rapport 006. 18 s.

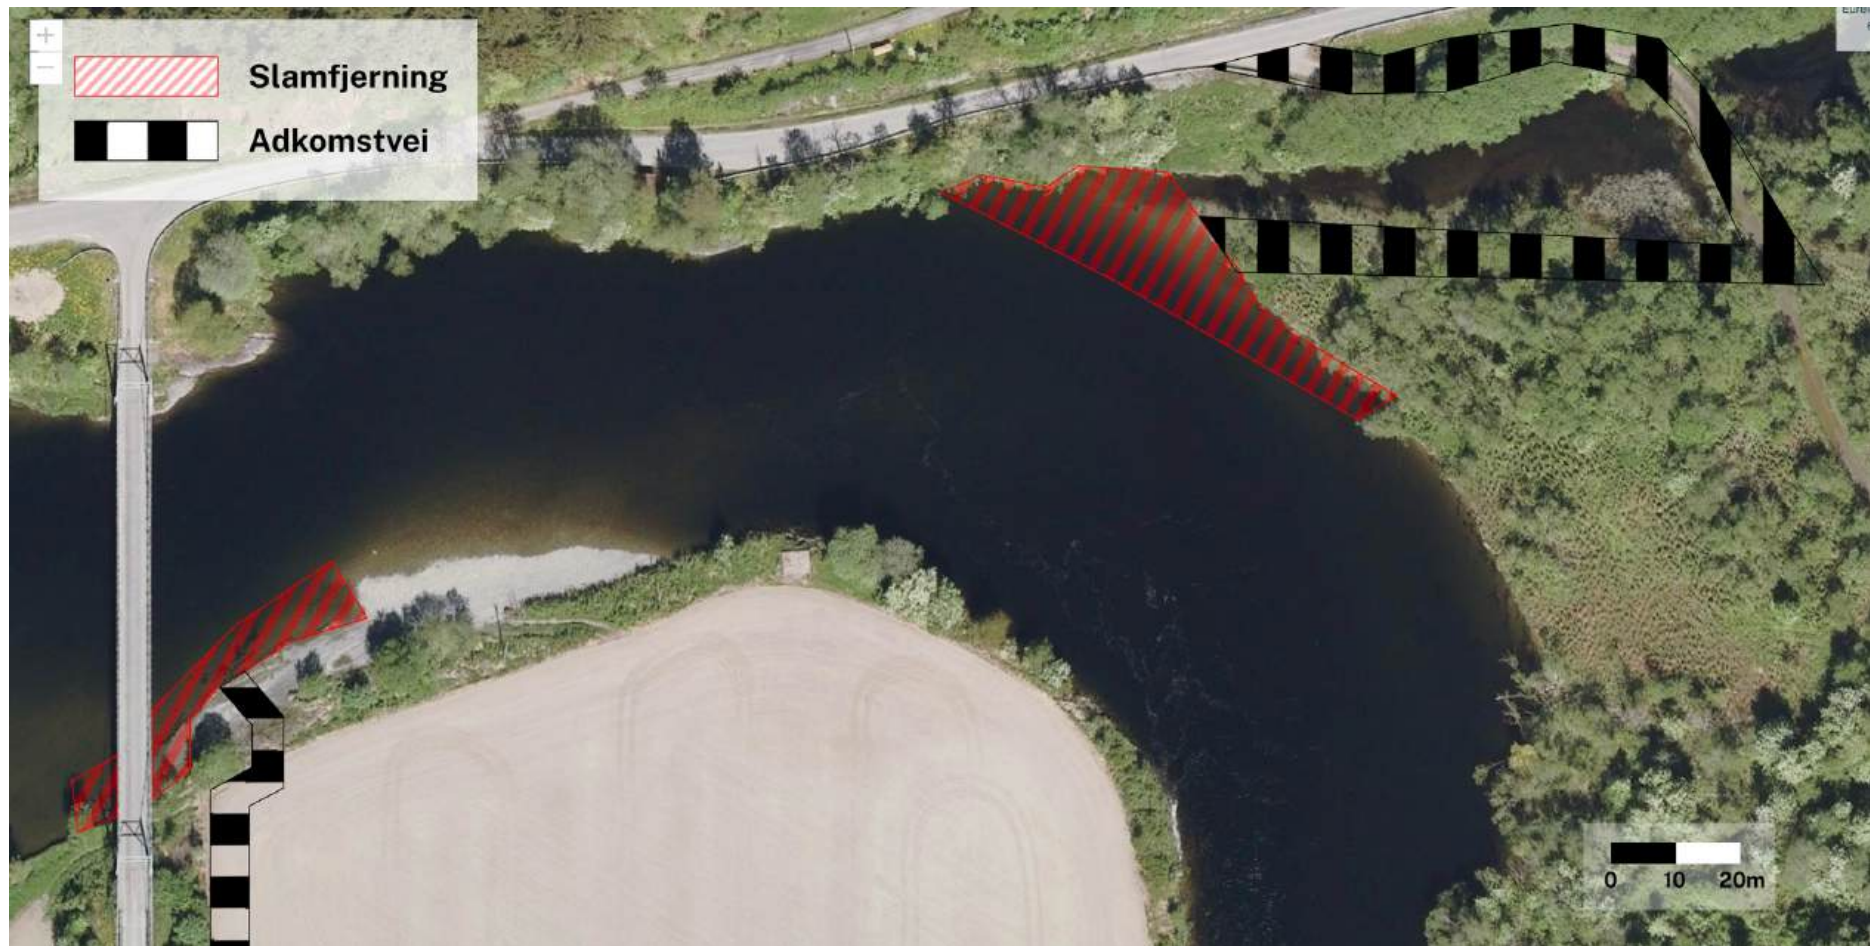
Figur 5. Forslag til areal for slamfjerning ved Korsahølen. Kartutsnitt hentet fra <https://norgebilder.no/>.

I 2024 ble det fjernet totalt 2621 m<sup>3</sup> med slam fra fire områder. Dette arbeidet videreføres høsten 2025 da oppfølgende undersøkelser har vist at det fortsatt ligger slam i vassdraget etter utslippet fra Foldsjøen høsten 2022 (Björklund, 2025). Ved mekanisk fjerning av slam kan gravemaskin brukes for å fjerne slam i områdene med størst mengder. Høsten 2025 anbefales at slam fjernes fra områdene ved Litlfløne og Korsahølen (Figur 1), og ved Krangneshølen (Figur 2). I tillegg kan det også tas ut mer slam ved Skeisøya (Figur 2) og ved hengebrua ved Seterhølen (Figur 3) hvor det ble fjernet slam i april 2024. I foreslåtte områder er slammet relativt kompakt og tilgjengelig for tilkomst med gravemaskin. Arbeidstegninger vises i Figur 4 til Figur 8, og estimert volum av slam som kan fjernes i hvert område vises i Tabell 1.

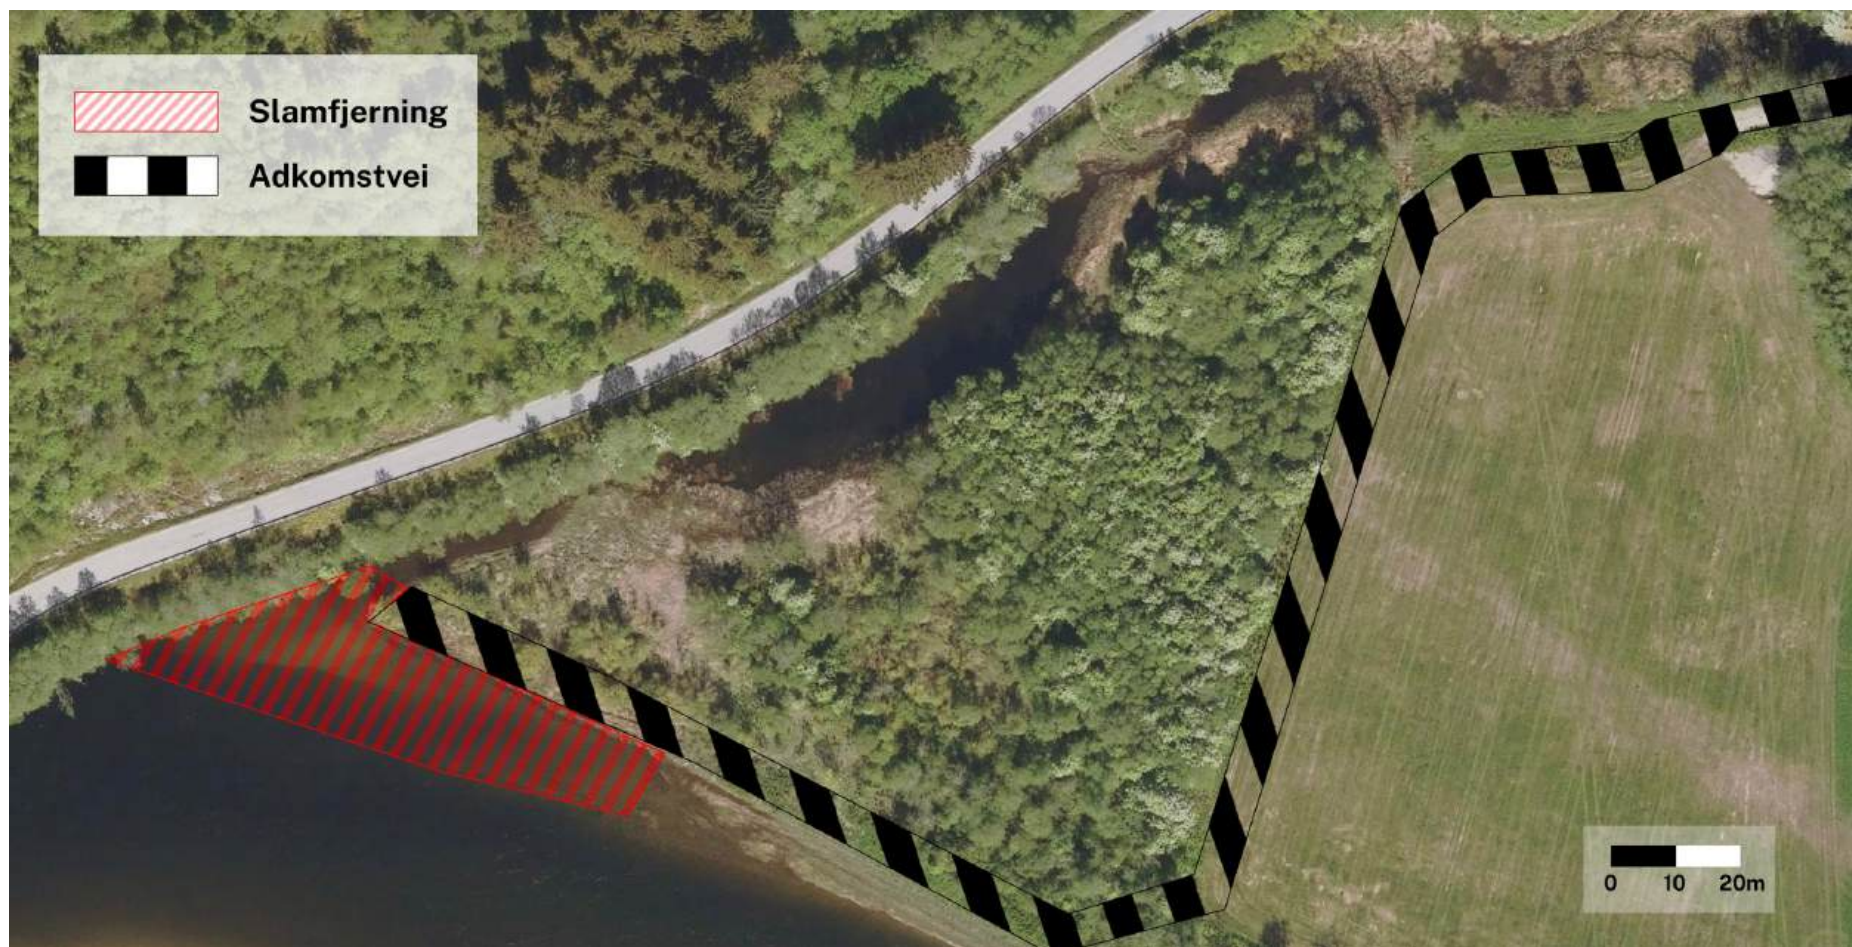
Figur 6. Forslag til areal for slamfjerning ved Krangneshølen. Kartutsnitt hentet fra <https://norgebilder.no/>.

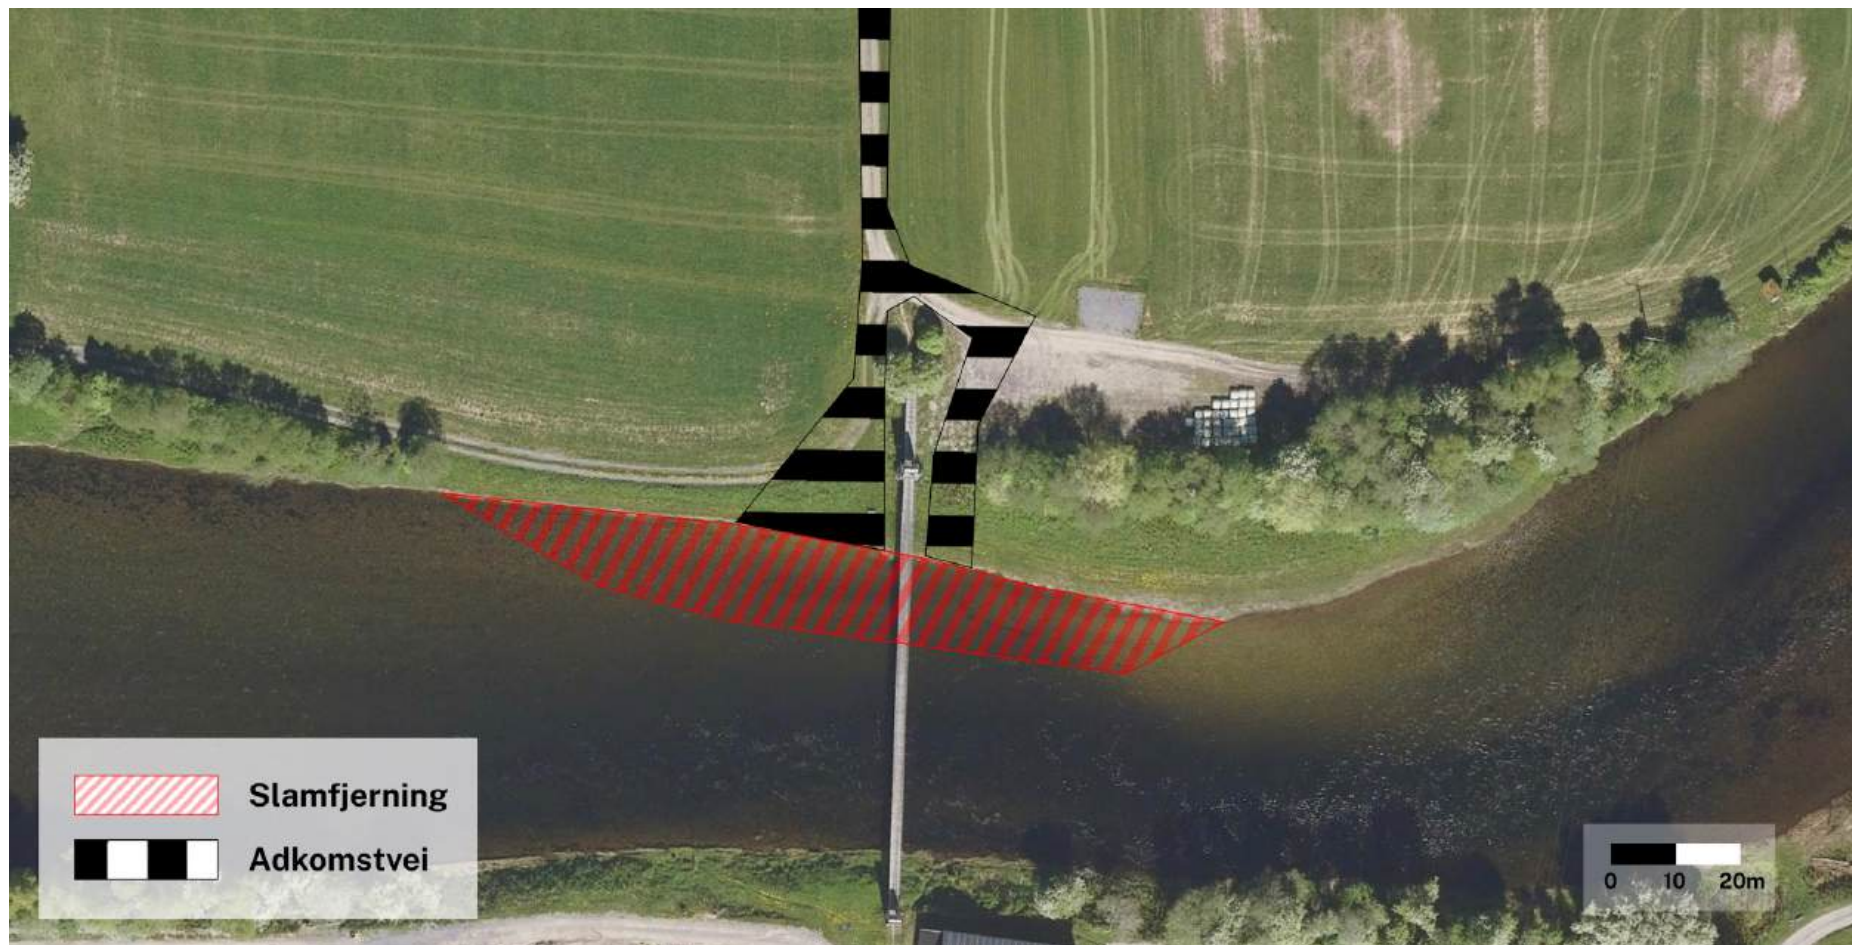
Figur 8. Forslag til areal for slamfjerning ved Seterhølen. Kartutsnitt hentet fra <https://norgebilder.no/>.

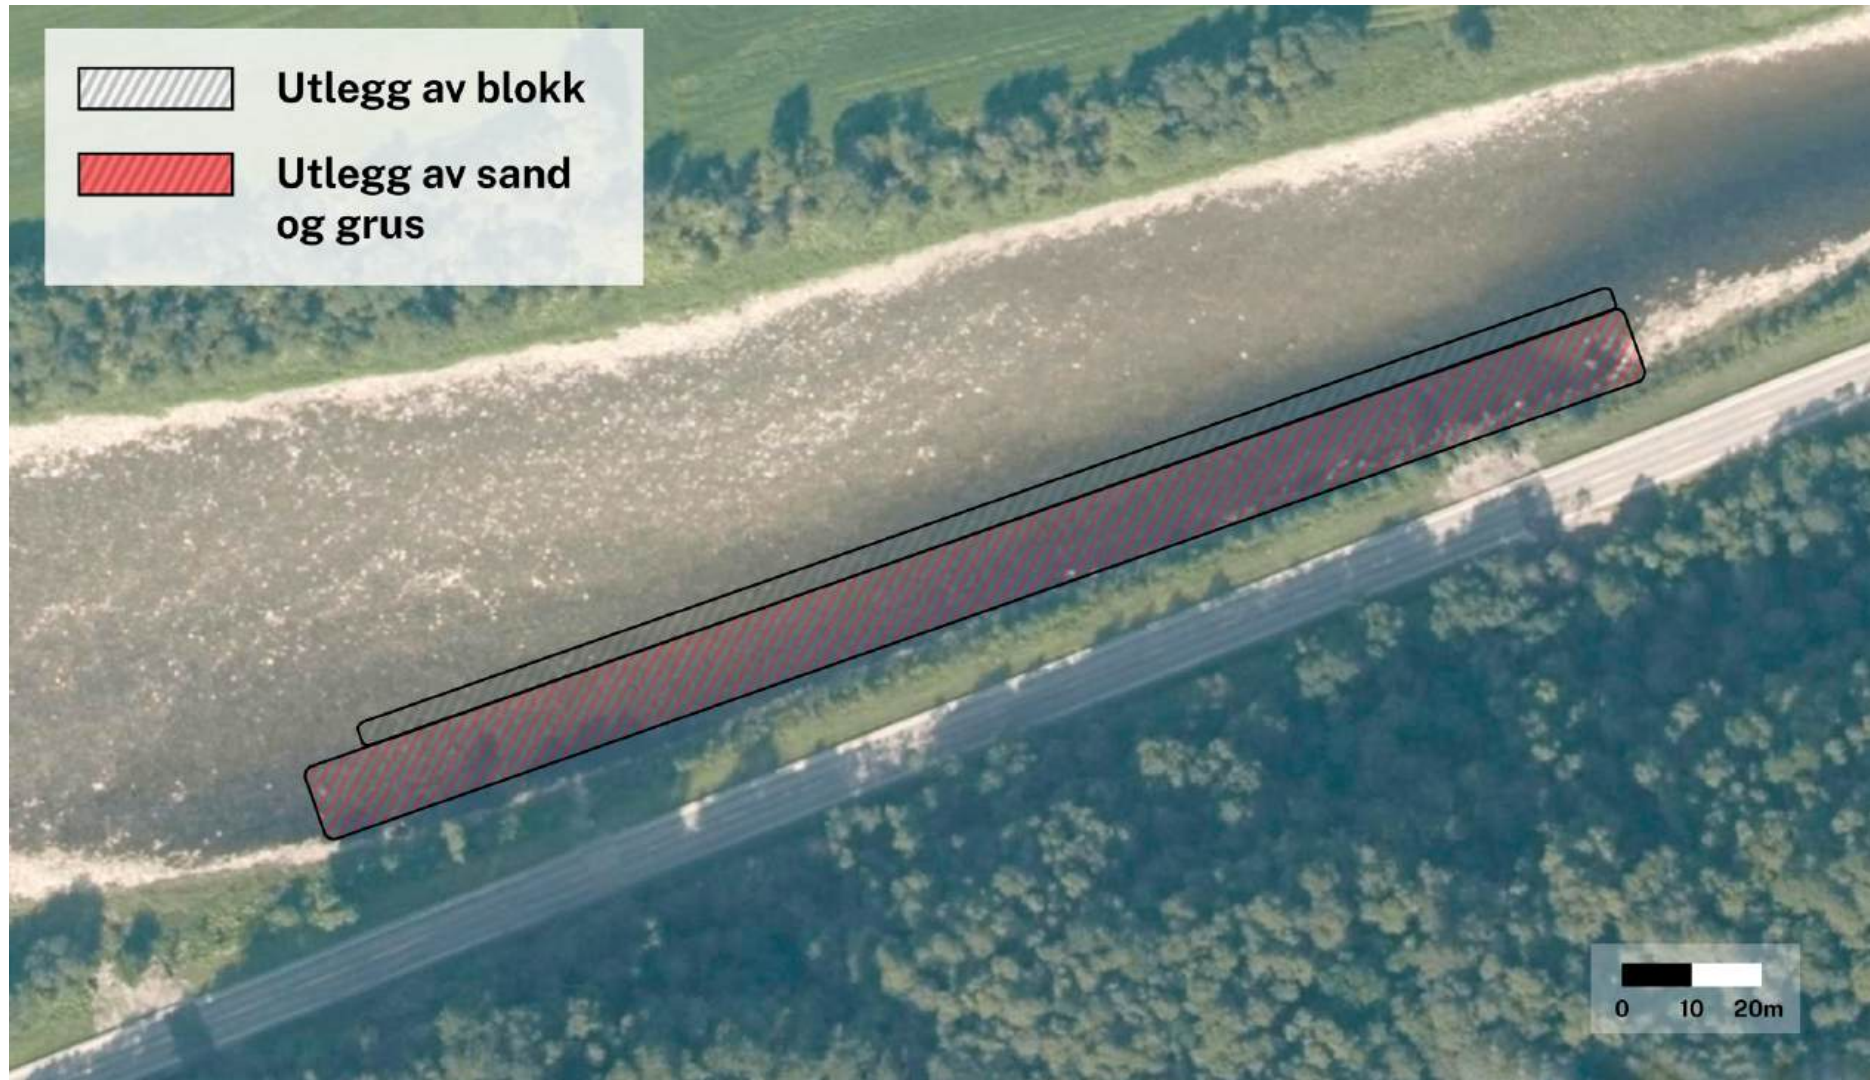
Figur 10. Illustrasjon over hvor det legges ut blokker og nytt substrat på sørsiden av Sandhølen. Kartutsnitt hentet fra <https://norgebilder.no/>.

I 2025 planlegges det for at det legges ut nytt substrat for å bedre forholdene for elvemuslingen i Sandhølen. Parallelt legges det ut blokker langs forekomsten for å beskytte mot at nytt substrat blir spylt vekk. Nytt substrat etableres med en tykkelse på 20-30 cm og substratet vil ha en fordeling av grov sand, fin grus (1-32 mm) og gytegrus (32-64 mm) på ca. 1/3 hver. I tillegg legges det ut rullestein (64-260 mm) og en del blokker sammen med det nye substratet. Figur 9, Figur 10 og Figur 11 viser en oversikt over tiltaksområdet og illustrasjoner for tiltaksgjennomføring. Sand og fin grus vil kunne gi gunstige oppvekstforhold for juvenil elvemusling. Gytegrus gir muligheten for laksefisk til å gyte i området, og stein gir skjul til årsyngel og ungfisk slik at vertsfisk kan være tilgjengelig og infiseres av elvemusling-larver. Et optimalt muslinghabitat vises i Figur 12 med tilgang på grov sand, grus og stein, samt vertsfisk.

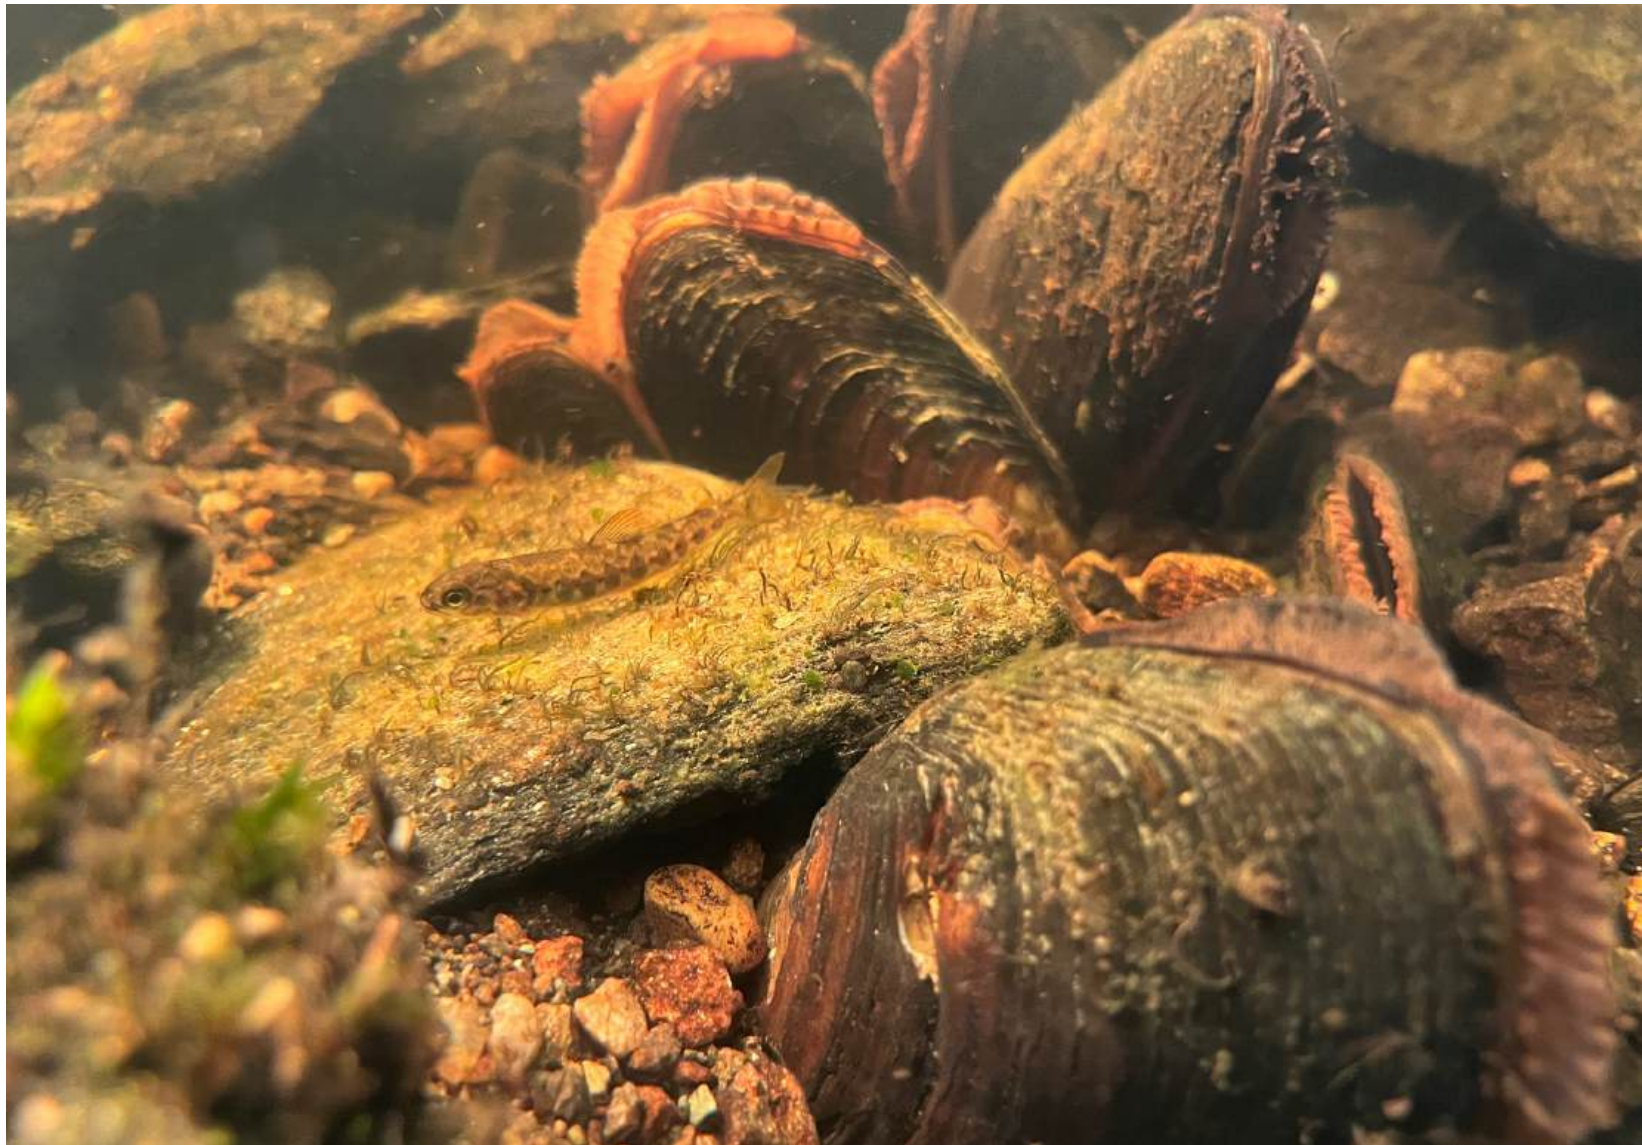
Figur 12. Optimalt habitat for elvemusling med tilgang på grov sand, grus og stein, samt vertsfisk.
