Oppdragsgiver	Navn Ullensvang kommune	Kontaktperson Eirik Lia
Oppdrag	Nummer og navn 24282 Ullensvang, Røldal – utvidelse av skredfarevurdering i Bergshagen	Oppdragsleder Hans Georg Grue
Dokument	Nummer 24282-01-2 Utført av Hans Georg Grue	Dato 2024-10-08 Kontrollert av Sondre Lunde og Espen Eidsvåg

## Skredfarevurdering

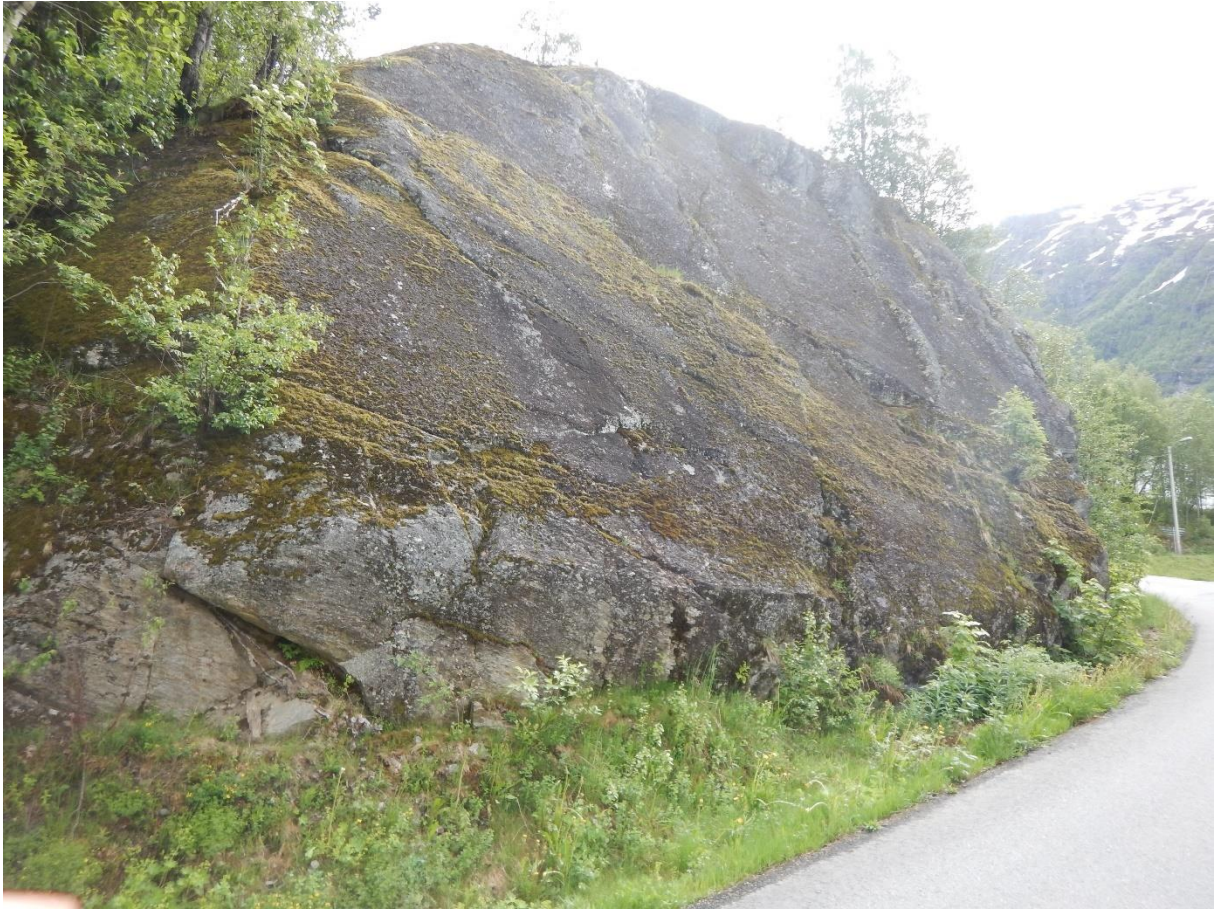
*Figur 5: Nokså kompakt og isskuret bergparti øst i kartleggingsområdet. Bildet er tatt mot øst.*

NGUs berggrunnskart i målestokk 1:50 000 (NGU, 2024a) viser at berggrunnen i området består av foliert øygranodioritt med partier av heterogen granodiorittisk gneis. Observasjoner fra befaring viser at vestlige deler av påvirkningsområdet (rød ellipse i Figur 3) har lite oppstikkende berg, annet enn ved kote 590-690 med nedenforliggende slakt terreng, mens det er steile avløsende NV-SØ og SSV-NNØ sprekkesett (vurdert fra avstand/dronefoto) rundt toppen av Havrenos (blå ellipse i Figur 3) som gir opphav til en del steinsprang, noe som nokså mektige uravsetninger nedafor underbygger (Figur 1). Ellers er berget for en stor del isskuret, stort sett lite oppsprukket og nokså dypt forvitra i østlige deler av kartleggingsområdet (gul ellipse i Figur 3) med steile NV-SØ sprekkplan som gir svapartier

med fall mot bebyggelsen i østre deler av kartleggingsområdet (Figur 5) med enkelte oppsprukne partier mellom (Figur 6).

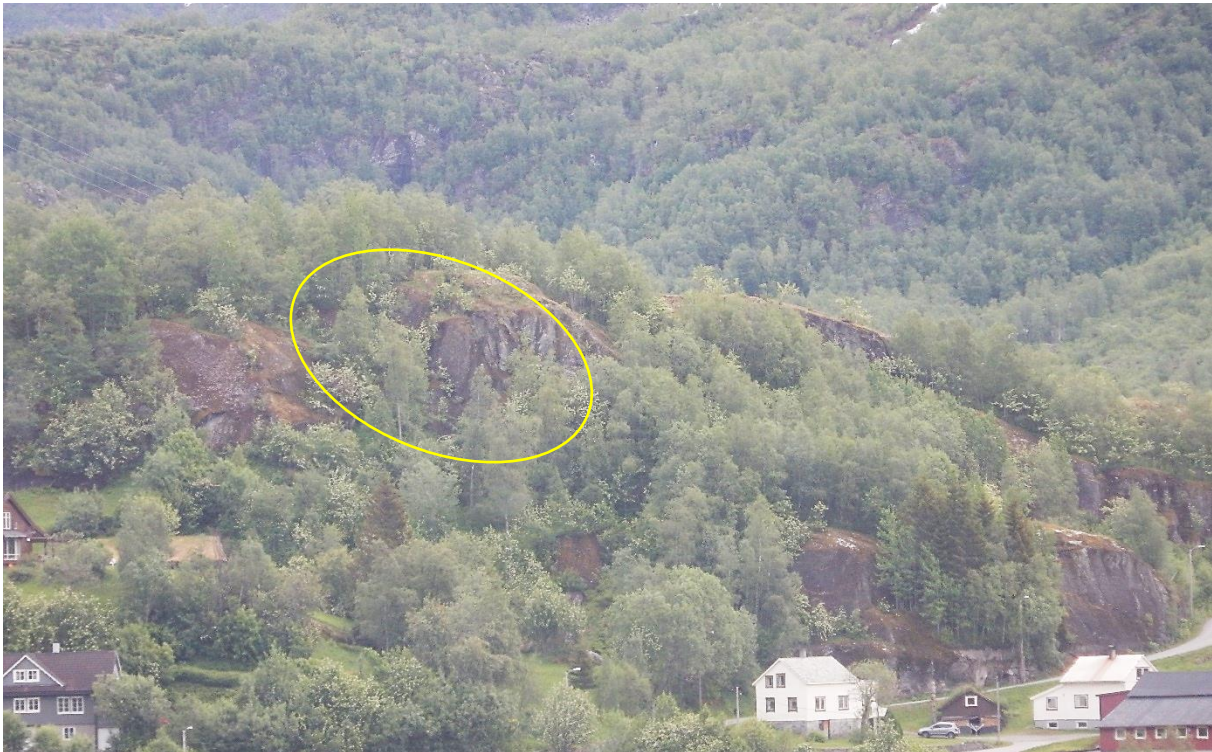
*Figur 6: Oversiktsbilde over den østlige delen av kartleggingsområdet, som viser isskrute bergpartier og mellomliggende svakhetssoner og noe mer oppsprukket berg (gul sirkel).*

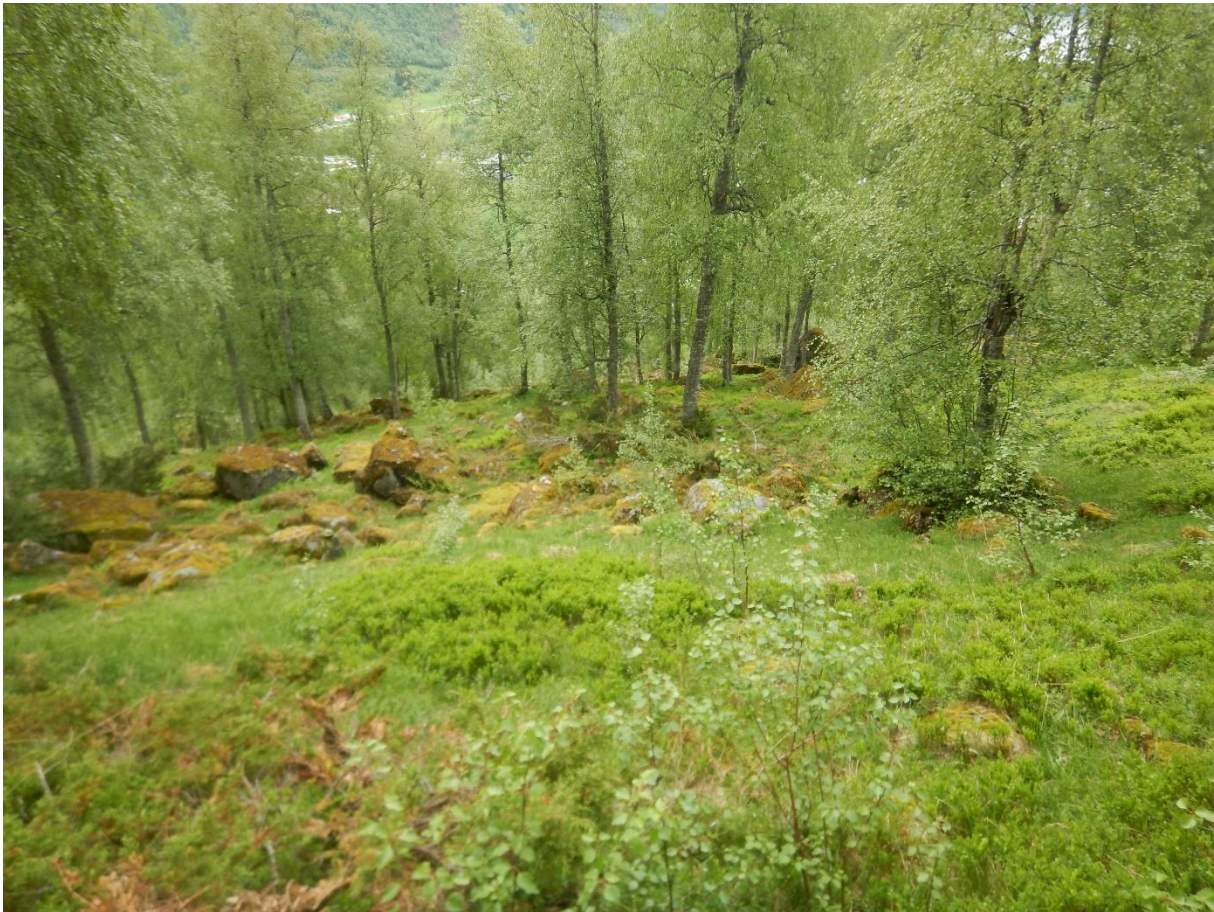
*Figur 7: Bratt løsmasseskråning over Bergshagen med mye blokkmateriale øverst i løsmassedekket. Bildet er tatt mot sør, altså nedover i skråningen.*

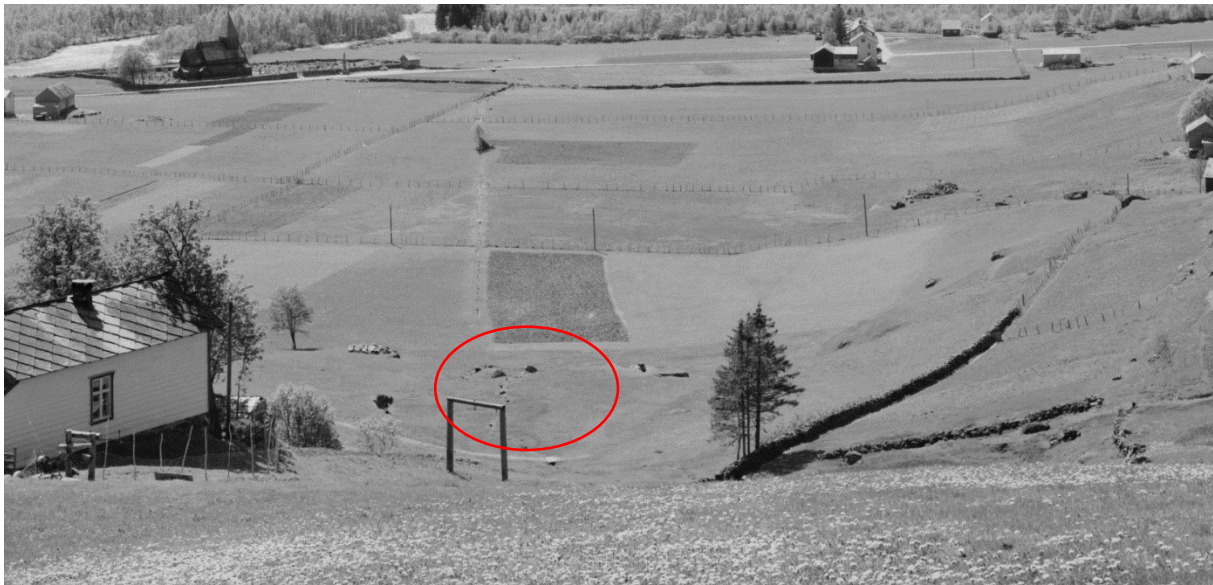
Figur 8: Mulig skredavsetning med skredblokker i løsmasseoverflaten som i dag er fjernet, vises med rød ellipse. Foto fra 1959. (Kilde: Nasjonalbiblioteket).

- <https://www.nb.no/items/1e20a9129924654236c68e580da0d87f?page=0> fra 1959 viser mulig store skredblokker som i dag er fjerna (Figur 8). Mulig avsatt etter løsmasseskred i tungeformet avsetning som i dag er synlig i nedre deler av dalsida. Avmerka i reg.kart.
- <https://www.nb.no/items/87c686c8ac29eddce6fd6e8da4e4c5ec?page=0> fra 1959 viser aktiv skredur under Havrenos.
- <https://www.nb.no/items/717ab3b4d2c6db361407ceb87fa478b9?page=0>, muligens fra 1950-talet viser hele kartleggingsområdet fra avstand, og indikerer mindre vegetasjon og at steinsprangura under Havrenos er aktiv.

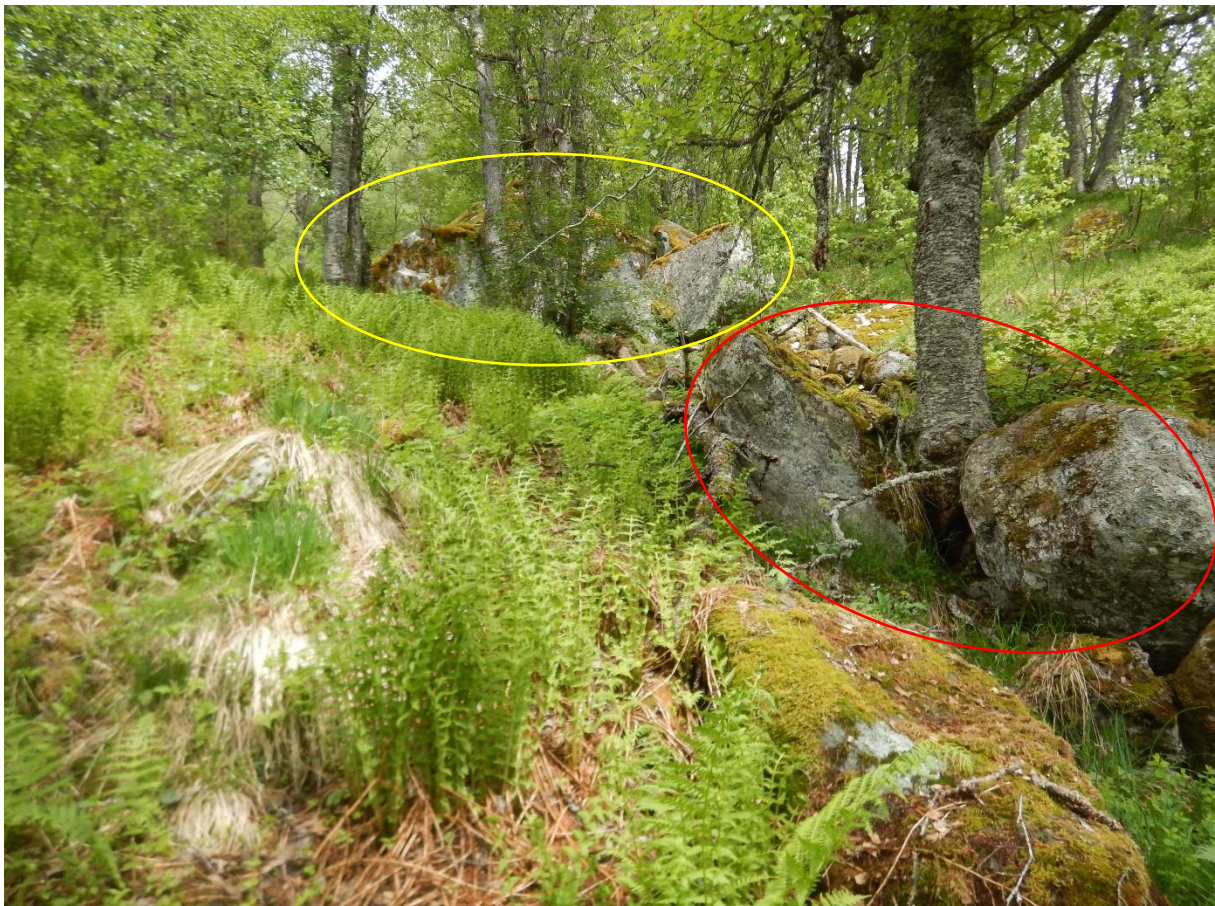
*Figur 15: Store kantede dypt forvitra blokker (gul sirkel) i ravina som leder ned mot Remen, trolig grovblokkede skredavsetninger som i dag fungerer som barrierer for steinsprang og andre skredmasser. Enkelte runda/kantrunda blokker på  $< 1 \text{ m}^3$  blokker (rød sirkel) kan være avsatt av løsmasseskred, eller remobiliserte moreneblokker fra ravinesidene.*

Utfall av enkeltblokker fra skrentene **sørøst og sørvest** for Havrenos må forventes med jevne mellomrom og årlig løsnings sannsynlighet forventes å være større enn 1/100. På bakgrunn av observerte avsetninger og topografi ventes få prosent av steinblokkene å nå forbi uravsetningene i foten av skrentene (Figur 14). Fra skrentene **sørvest** for Havrenos vil hovedparten av blokker stoppe i urfoten. Enkelte blokker kan nå ut over ura, og vil kanaliseres ned i forsenkningen mot Remen. Erfaringsmessig vil blokker stoppe i forsenkningen der det stedvis er store ansamlinger av skredblokker og stor ruhet, (F.eks. pkt 28 og 31 i Tabell 2 og Figur 15) før de når ned i boligfeltet.

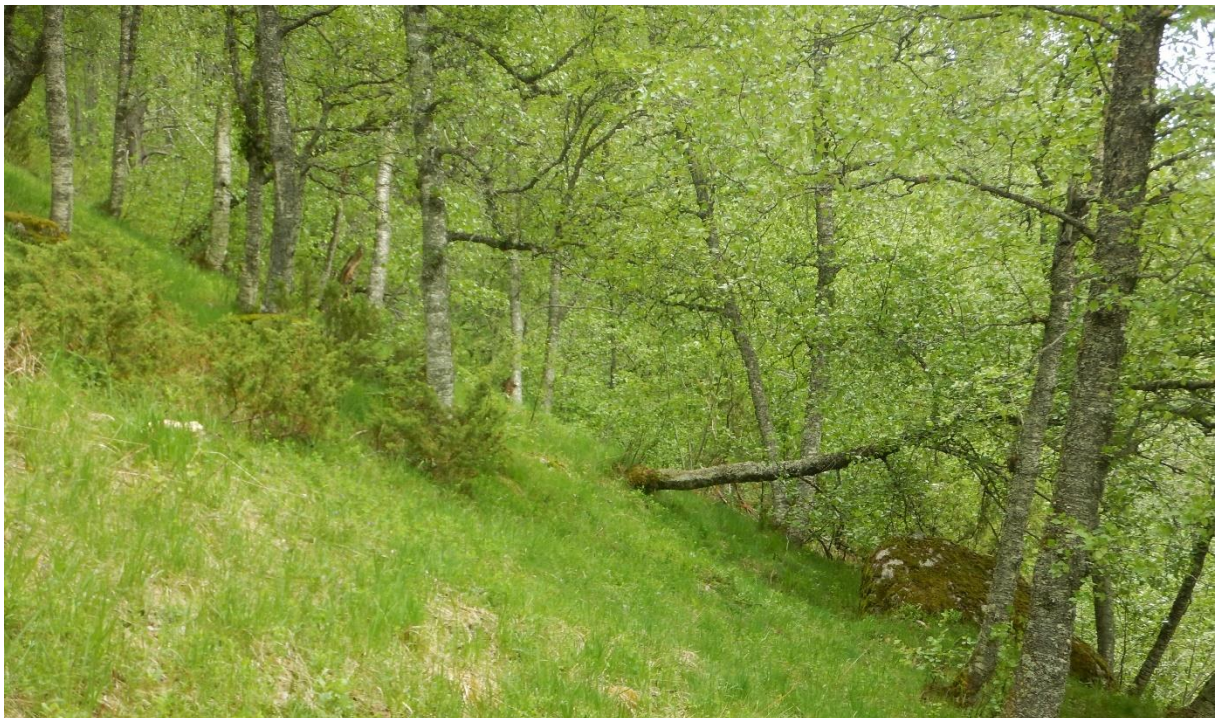
Figur 17: Foto viser skogforholdene ved løsneområde F, som er ganske typisk for denne delen av påvirkningsområdet.

Nedenfor skrentene er skogen med på å redusere sannsynligheten for utløsning av snøskred (Figur 17). Skogen er vurdert å gi tilstrekkelig sannsynlighetsreduksjon i de nokså begrensede løsneområde, vurdert på bakgrunn av observasjoner i felt, ortofoto og dronebilder.
