# OMRÅDESTABILITET KLØKSTAD

Geoteknisk dokument

| Oppdrag | <b>Kløkstad gnr. 24 bnr. 2</b> | Dokumentkode | 2505970 RIG 01 |
| Emne | Utredning av områdestabilitet | Tilgjengelighet | Åpen |

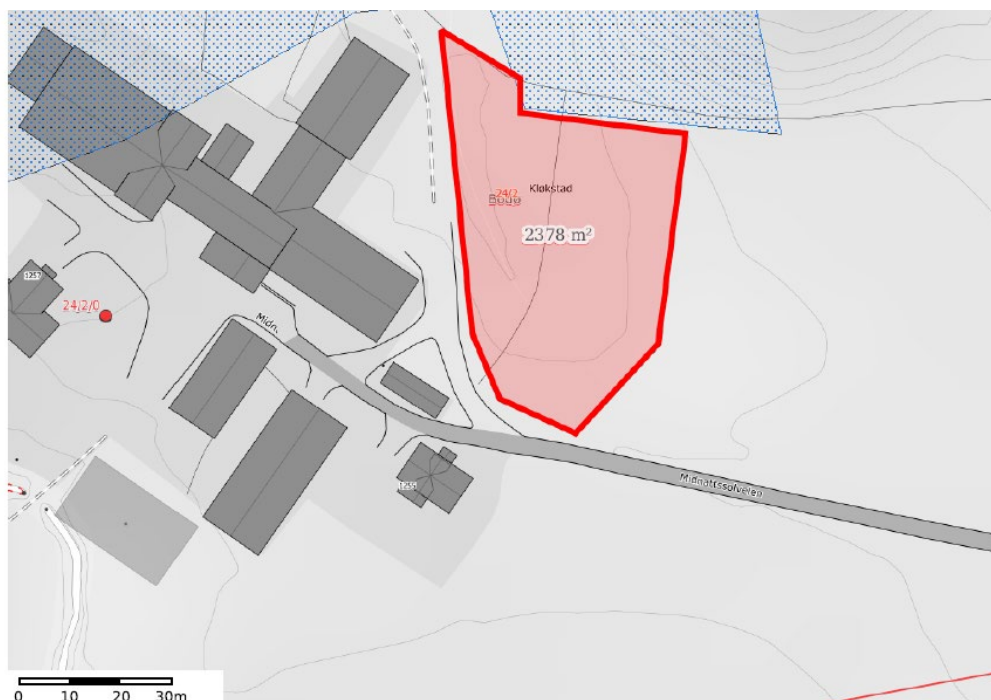
Figur 1 viser plasseringen av det planlagte området i forhold til aktsomhetsområde for kvikkleireskred og eksisterende gårdsbygninger.

Figur 1 - Planlagt område for oppfylling Kløkstad (kilden.nibio.no)

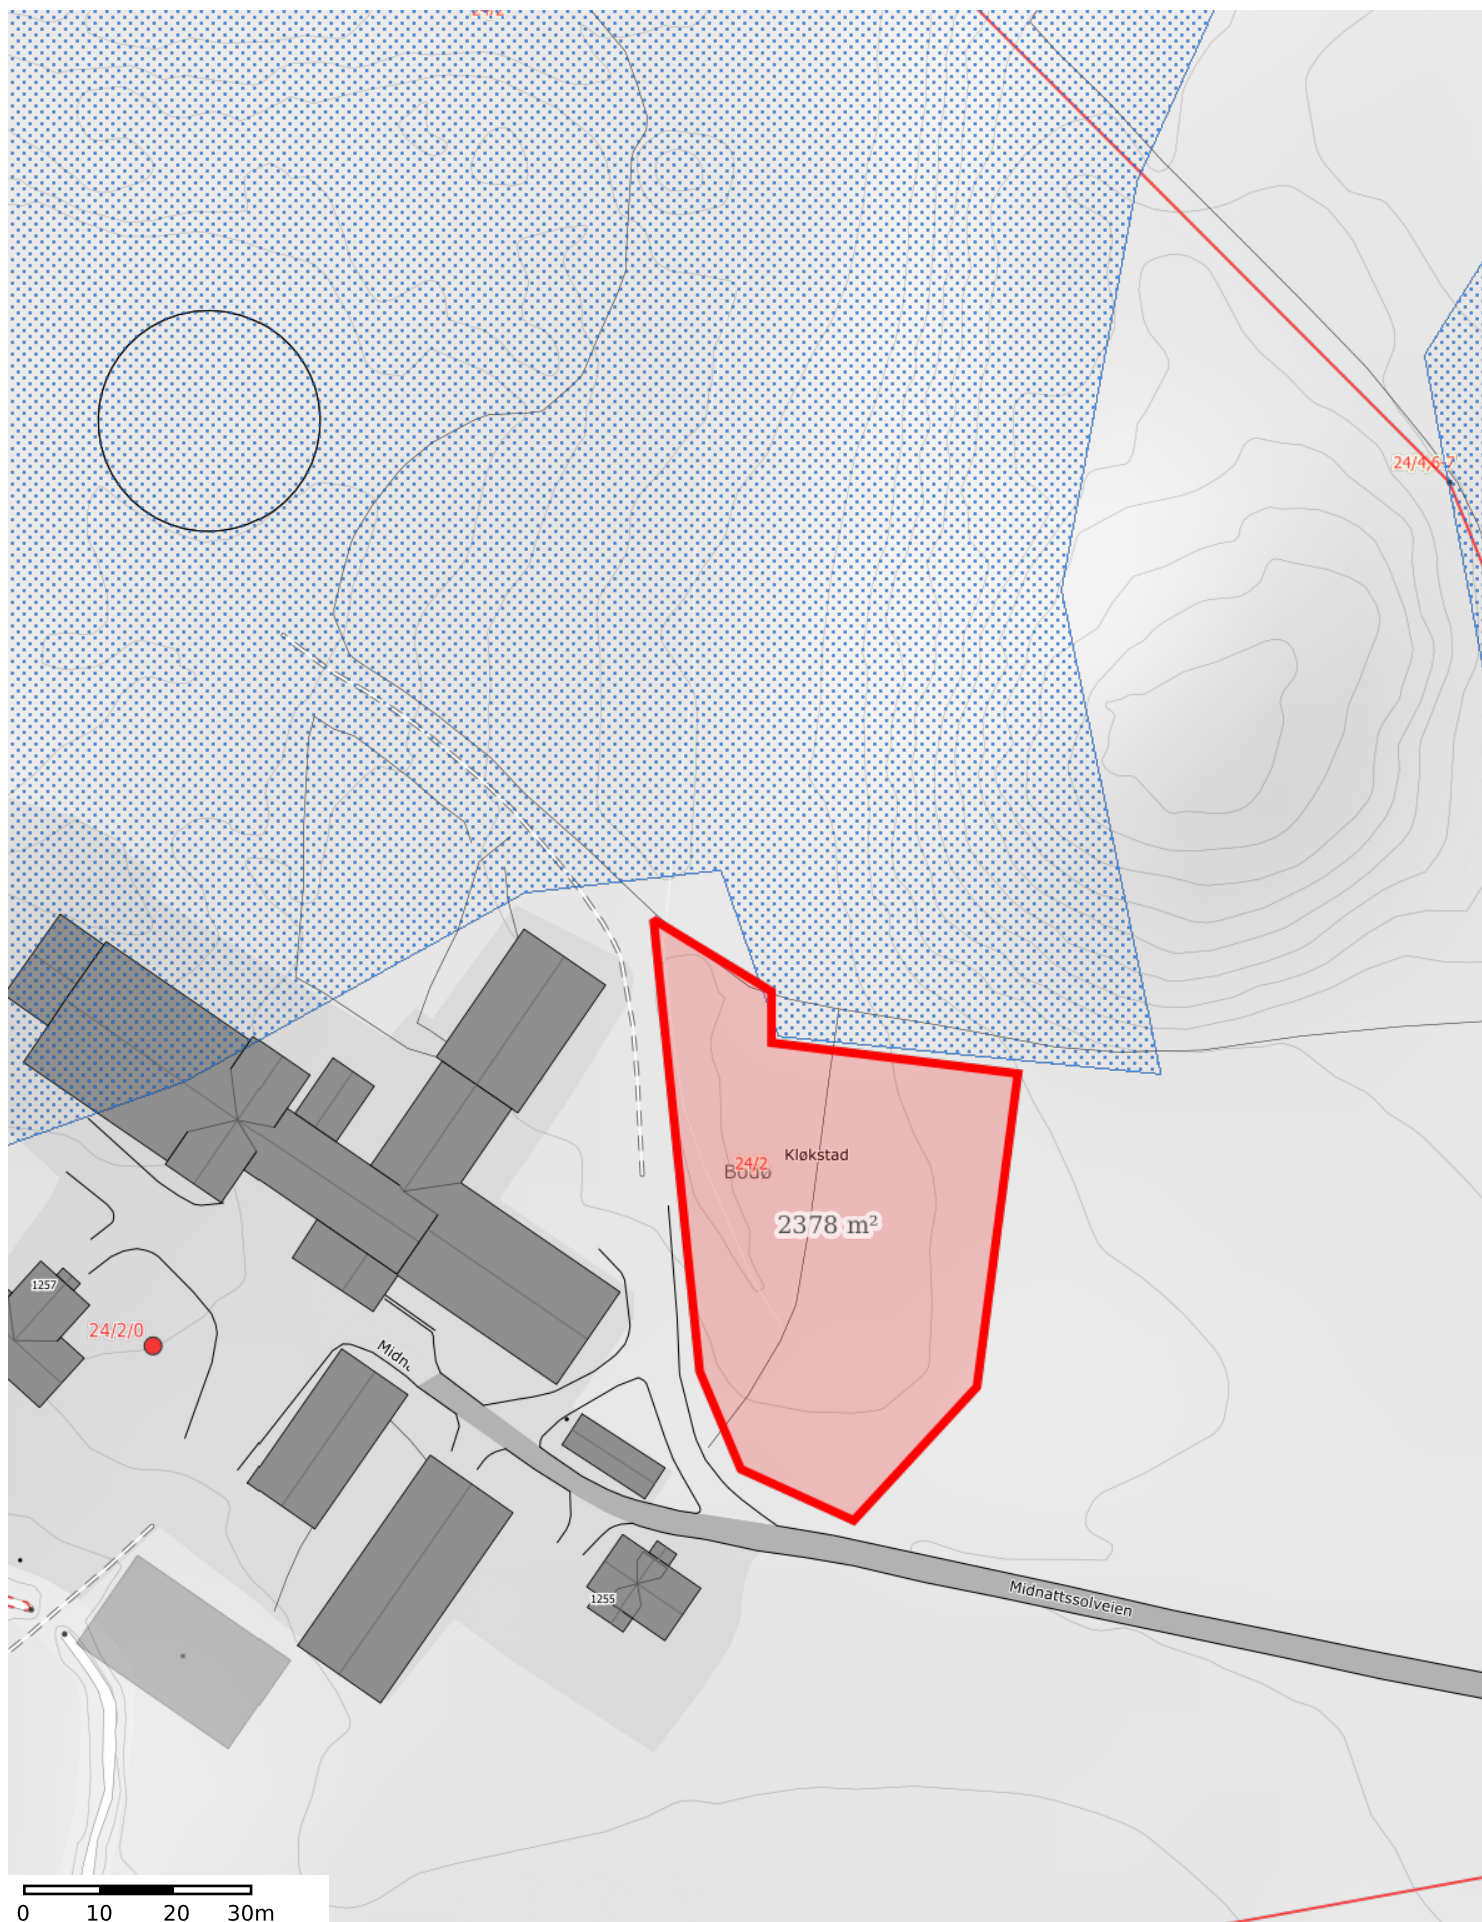
## BILAG 2

Kart fra Kilden
