Oppdragsgjevar	Namn Mørenett /Linja AS	Kontaktperson Åsmund Kleiva Nilsen
Oppdrag	Nummer og namn 22151 Herøy, Tjørvåg – Skredfarevurdering for Hedda Breien anleggsområde ved bygging av master	Oppdragsleder
Dokument	Nummer 22151-01-2 Utført av Hedda Breien	Dato 2023-11-27 Kontrollert av Hans Grue

Skredfarevurdering for transformatorstasjon

Samandrag

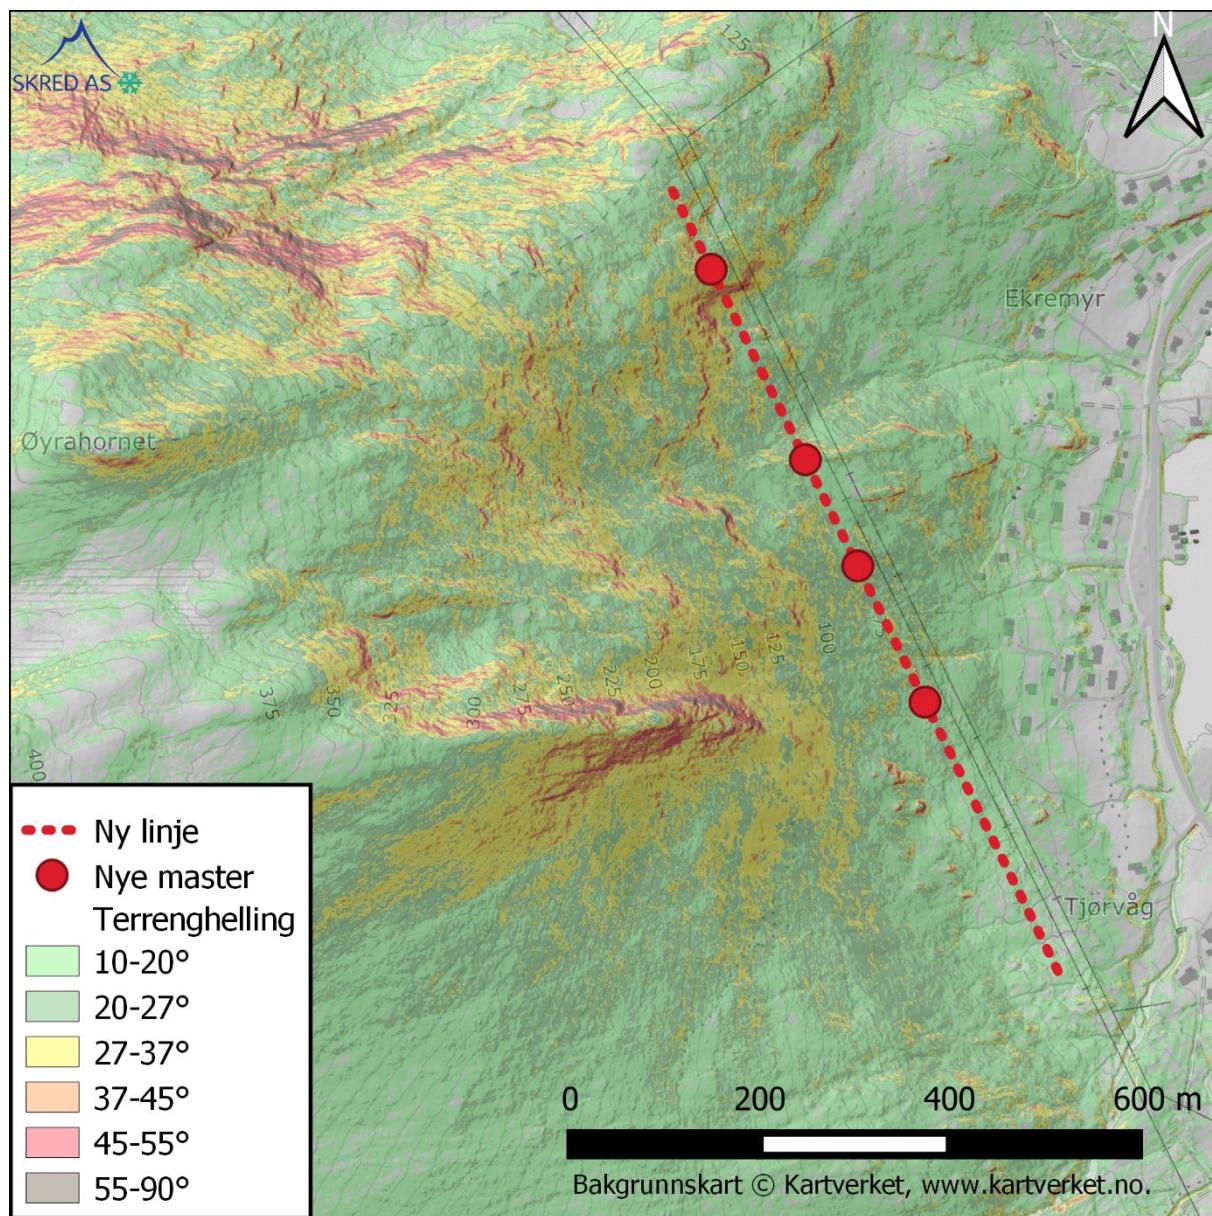
Figur 3 Kart som viser terrenghelling

Dei opne områda i nedre delar fjellsida er generelt slakare enn 20° . Terrenget er relativt slakt nedanfor linja, mens terrenget over linja er ca. 30° , med enkelte brattare heng. Det er også ein bratt fjellrygg i midten av sokket mellom Rumpene og Øyrahornet.

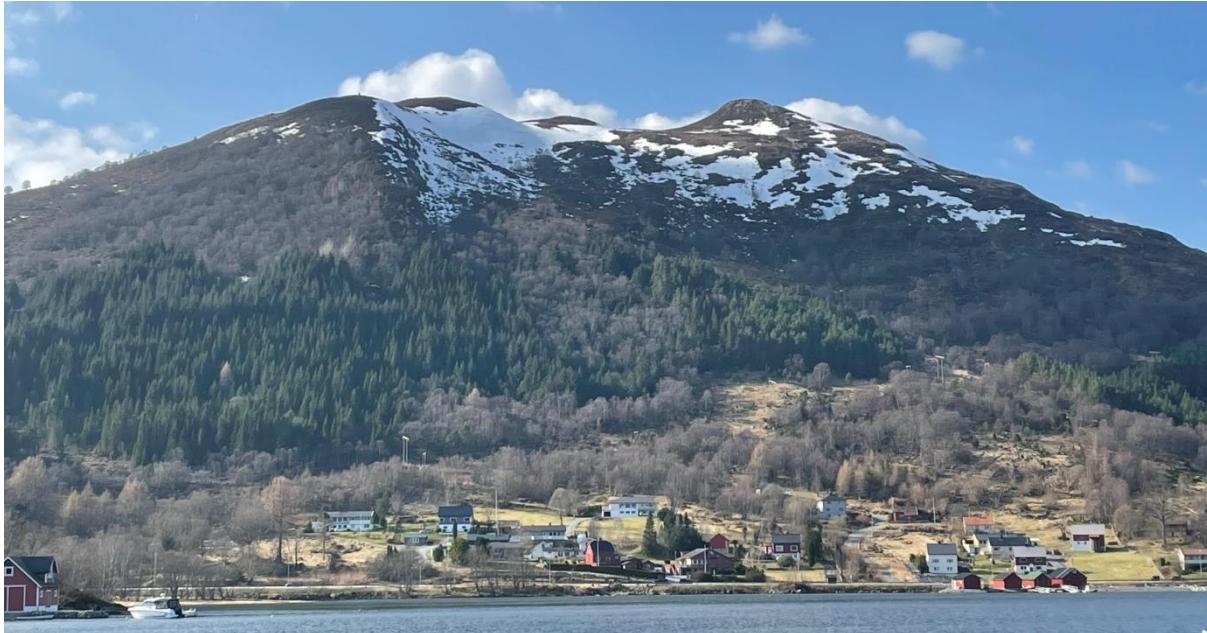
Figur 4 Oversiktsfoto, Tjørvågane. Ryggen og haugane til venstre er kalla Rumpene, toppen til høgre er Øyrahornet.

Terrenget skrånar oppover mot Øyrahornet (419 moh) og ryggen Rumpene (om lag 450 moh). Denne ryggen er markant i terrenget ned mot linja. Det er eit dalsøkk og ein botn mellom Rumpene og Øyrahornet.

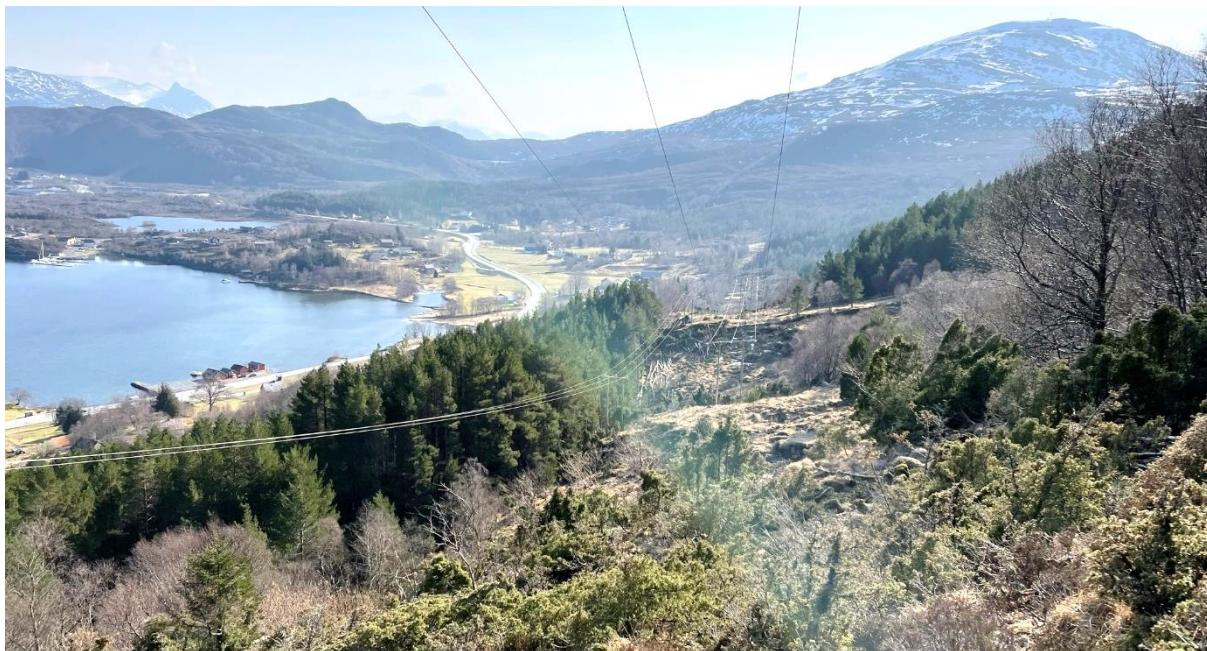
Figur 5 Utsikt frå nord mot sør langs linja

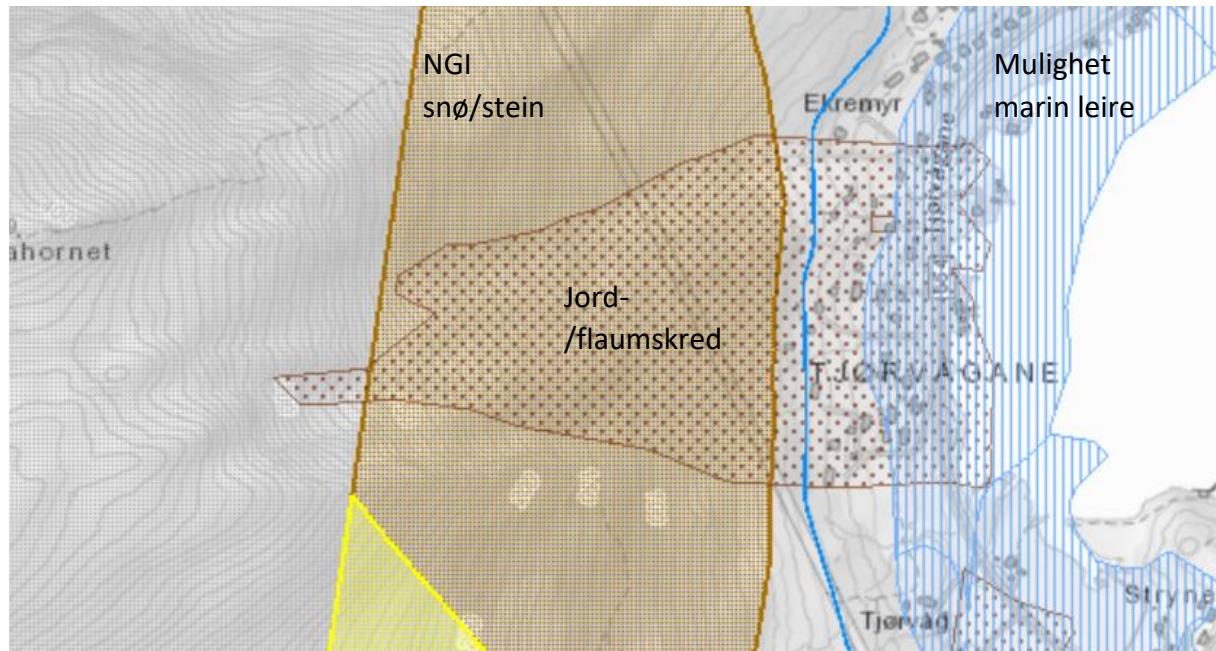
NGIs kombinerte snø- og steinsprangsoner dekkar fjellsida, men stoppar rett ovanfor bebyggelsen. Aktsemdområde for flaumskred dekkar omrent heile det aktuelle området.

Figur 7 Aktsemdsområder

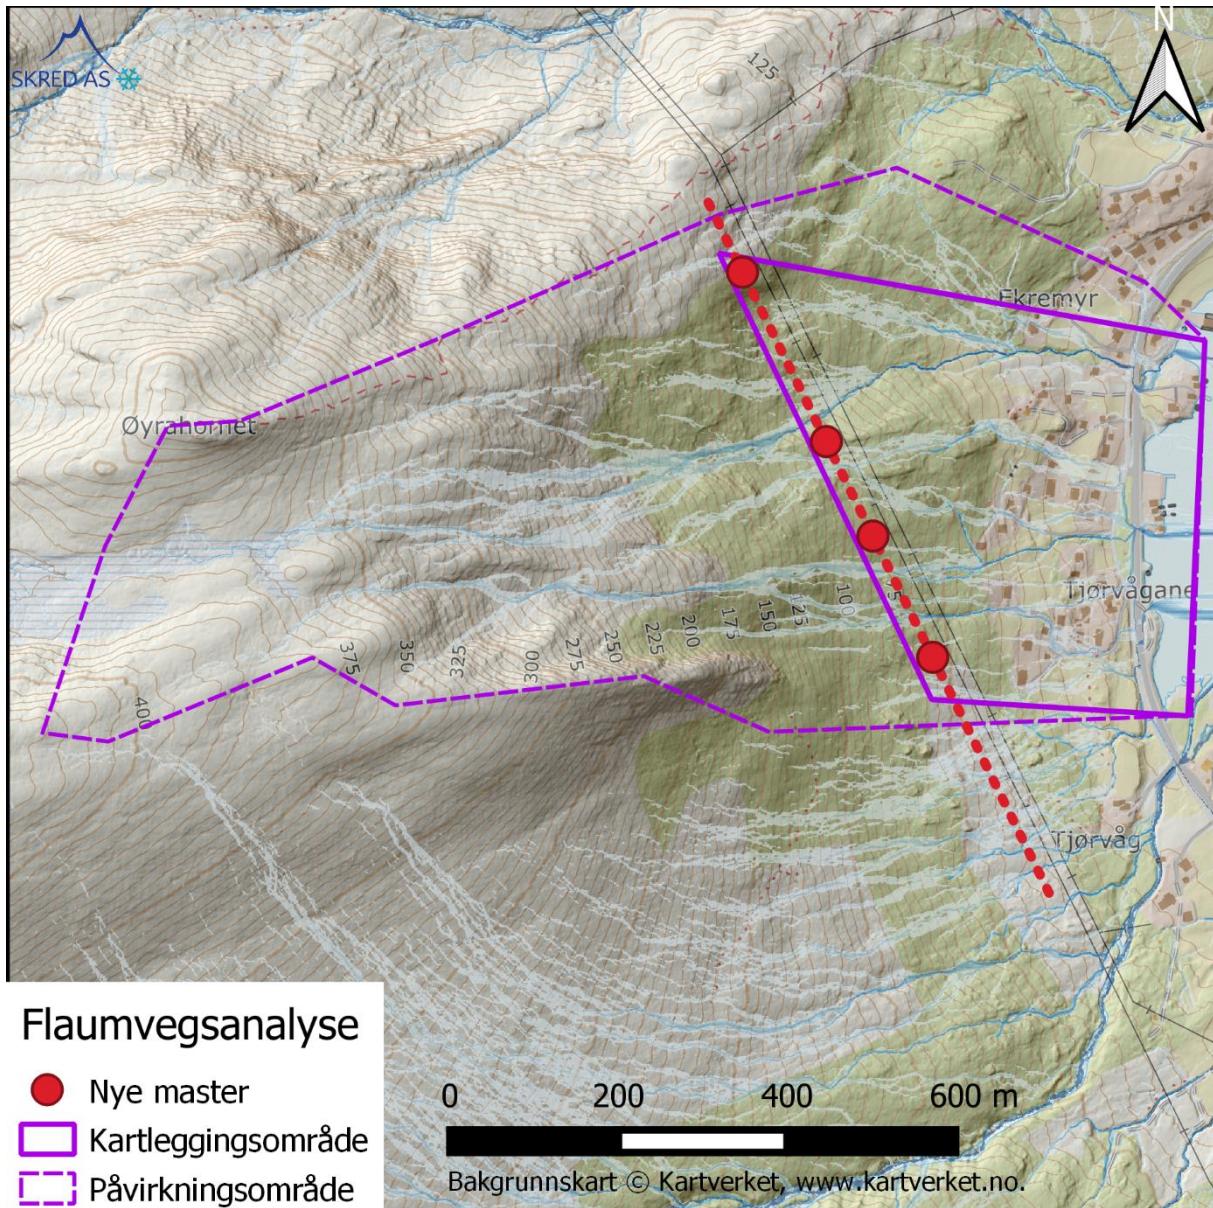
Avrenninga ned mot det vurderte området er avgrensa av nedbørfeltet i sjølve fjellsida. Ein del av det myrlendte terrenget omkring 370 moh drenerer ned mot området. Vatnet konsentrererast særleg i det mest definerte sokket som går ned mot Ekremyr. Det er eigentleg få definerte bekkar i denne sida, men det rann mykje vatn under synfaringa, i mange små bekkar. Det var spor som tyda på at vatn hadde rent på ein grusveg frå eitt av husa i nedre del, og informasjon frå lokal innbyggjar tilseier at utvasking av grusvegane frå husa er vanleg når det er mykje vatn i terrenget. Det er utført ein del grøfting og leiing av vatn i området rett ovanfor husa, men det er også nokre små, gamle tiltak i området ovanfor beitemarka. Det er utført ei vurdering av flaumvegane vist i Figur 8 (Multiple Flow Direction) som viser kvar vatnet helst renn i lia.

Figur 8: Flaumveganalyse (MFD) for fjellsida. Jo mørkare blåfarge jo meir vatn.

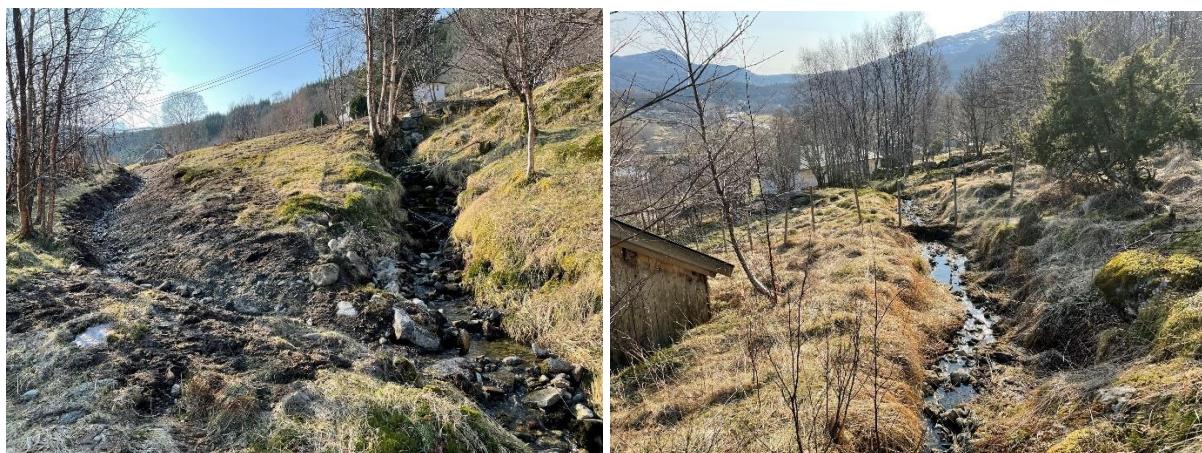
Figur 9 Nye og gamle grøfter i og rett ovanfor bebyggelsen

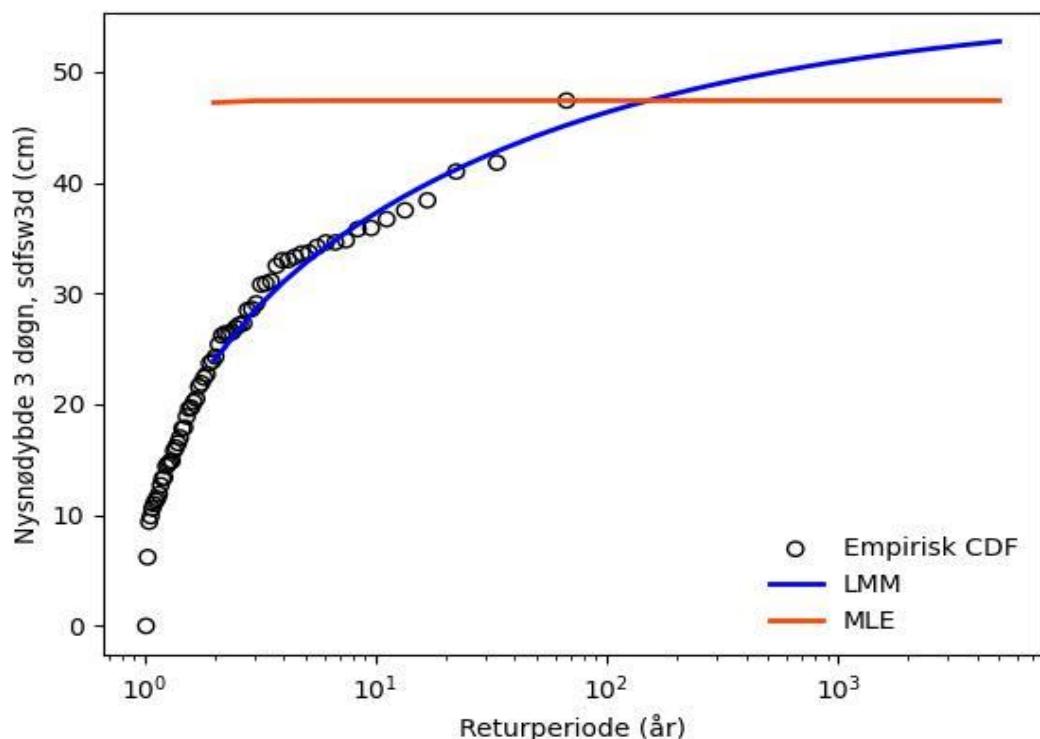
Området ligg langt ut mot havet og er difor relativt varmt og nedbørrikt. Vi har brukt interpolerte klimadata fra SeNorge-datasettet (Lussana et al., 2016; Saloranta, 2014) fra 1957 og fram til i dag for å studere nedbør. Klimaanalysen viser at 100 års døgnnedbør ligg rundt 85 mm, og 1000 års døgnnedbør rundt 95 mm (ikkje vist i figur). Det er få dagar med snø, men 3 døgns nysnødjupn med 100 års returperiode er på 45 cm, og med 1000 års returperiode er den berekna til ca. 50 cm (Figur 10). 1000 års snødjupn ligg på ca. 85 cm (ikkje vist i figur).

Figur 10 3 døgns nysnødybde med ulike returperioder

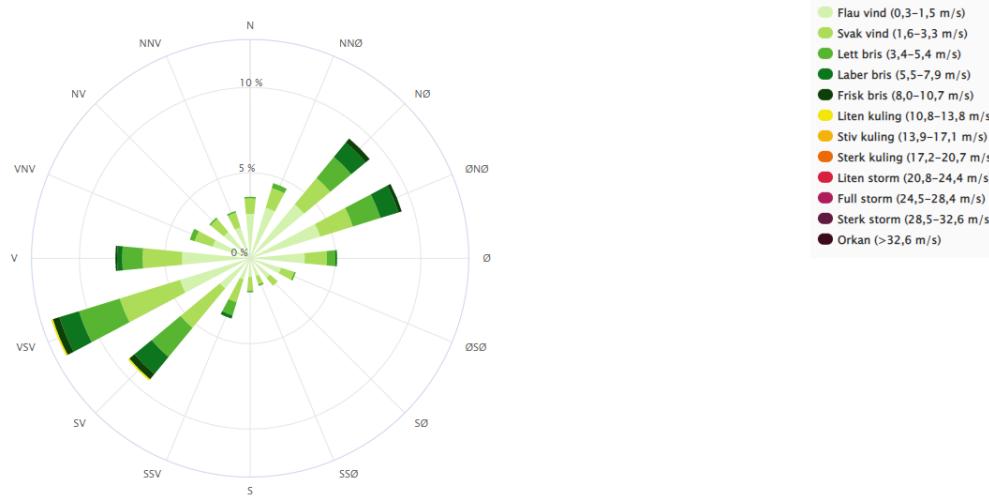
Temperaturnormalen ligg over 0 grader også i vintermånadene, både så langt ut mot havet som på Vigra og inne ved Ørsta/Volda lufthamn. Vi ser også at vinden vinterstid overvegande kjem frå SV (Figur 11). Dette er ein vindretning som normalt sett fører relativt varm luft med seg inn over land, medan vind frå NV gjerne gjev noko kaldare luft. Området ligg i le for både vind frå SV, V og NV.

Figur 11 Vindrose for vintermånadene desember-april ved Ørsta-Volda Lufthamn.

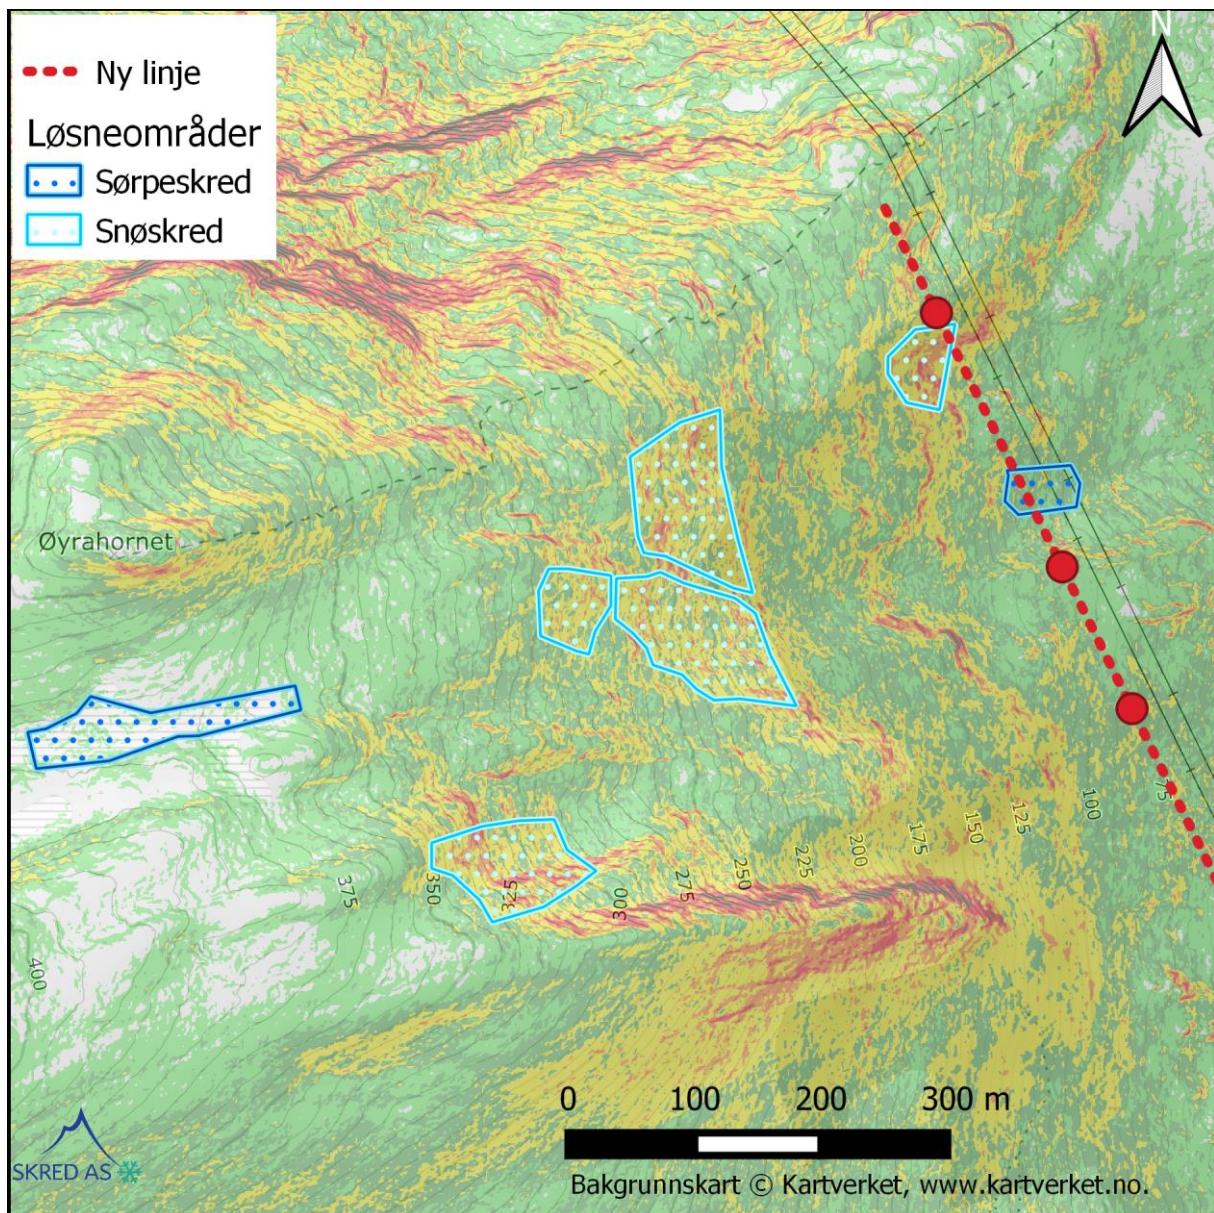
Det er generelt i øvre del av sida at terrenget ligg til rette for utløysing av snøskred. Det er og ein lokal brattkant lenger ned, som i dag er skogvakse, men som kan fungere som lokalt losneområde om skogen hoggast.

Figur 12 Hellingskart med potensielle løsneområder for snøskred og sørpeskred inntekna

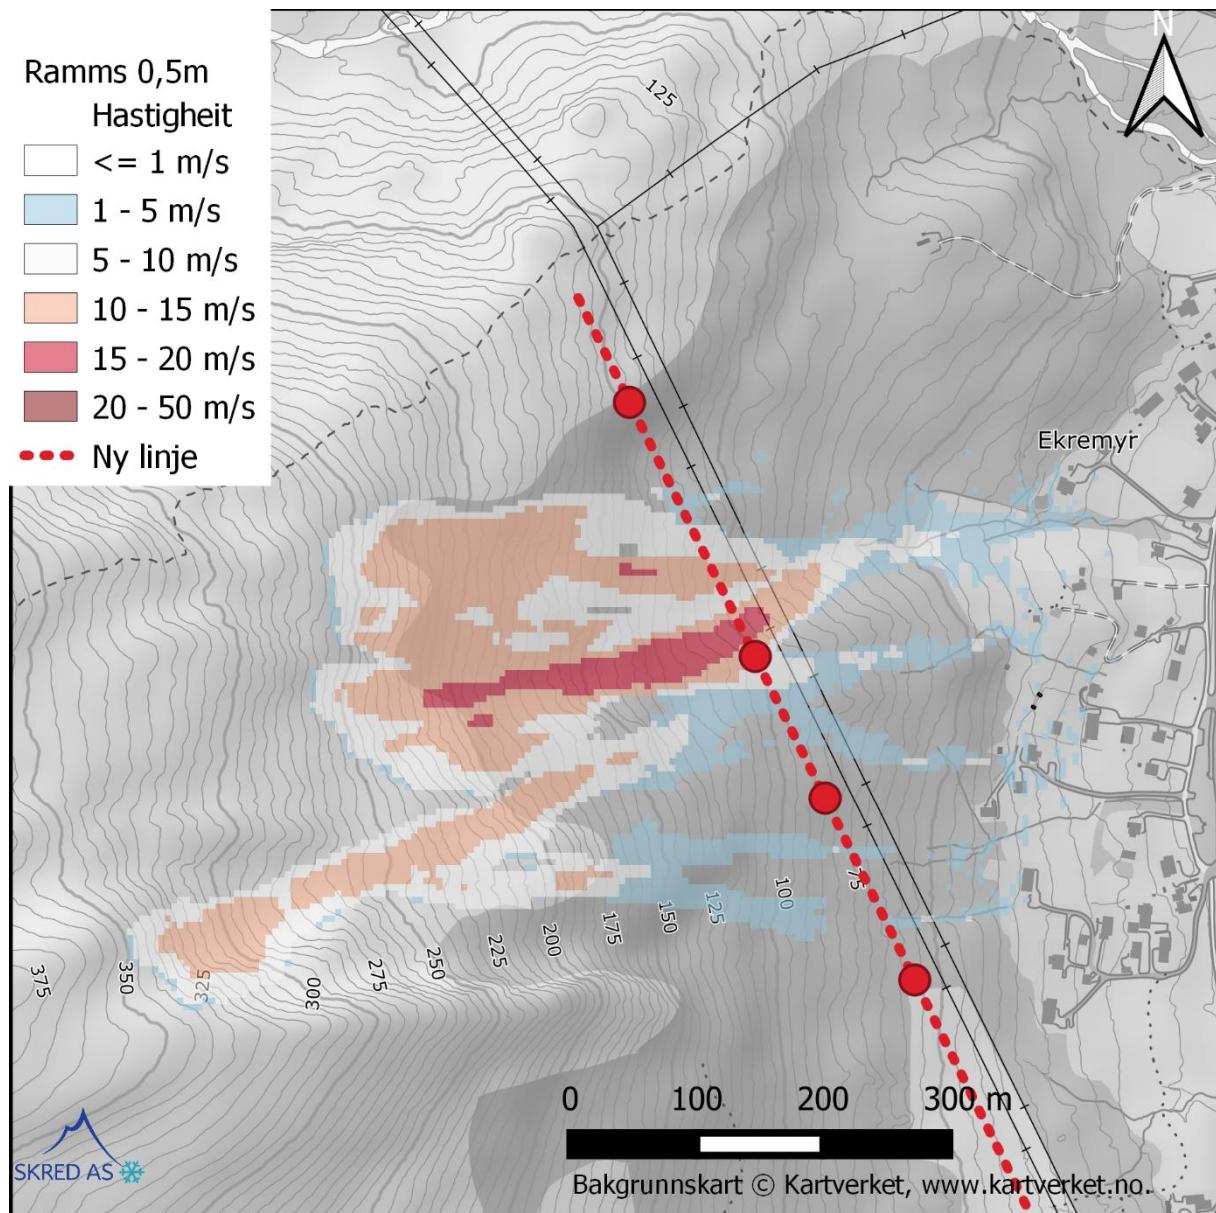
Vi har valt å nytte den dynamiske modellen RAMMS::Avalanche (Christen, Kowalski, & Bartelt, 2010) til å simulere utløp av snøskred frå utvalde losneområde, då terrenget og resultat frå klimaanalysen tilseier at området ligg til rette for utløysing av snøskred. Området ligg lågt og langt ut mot havet, og vi meiner det vil gje feil resultat dersom vi skulle bruke 3-døgns nedbør som grunnlag for brotkant. Mykje av nedbøren her kjem som regn. Vi har etter ei heilsakspurdering av klima og terrenget valt eit scenario med brotkant 0,5 m, men har også køyrt berekningar med 1 m brotkant.

Friksjonsverdiar i RAMMS (μ og ξ) er sett basert på volum, som anbefalt i RAMMS. Høgdenivå (standard 1500 og 1000 moh.) er endra til 1000 og 500 moh. Det er nytta 5 m x 5 m oppløysing på køyringane basert på terrenghodellen med 1 x 1 m oppløysing. Modellresultata viser at snøskred stansar før dei kjem ned til bebygde områder, i samsvar med våre skjønnsmessige vurderingar. Det er små forskjellar i utstrekning modellert med 0,5 m og 1 m brotkant og også på modellering med og utan skog.

Basert på ei heilskapleg vurdering meiner vi at sannsyn for snøskred når ned til bebyggelsen er lågare enn 1/1000 per år. Mastene er lagt på ryggar i terrenget, og sannsynet for at ei av mastene skal treffast av snøskred er også lågare enn 1/150.

Figur 13 Eksempel på RAMMS-modellering med brotkant 0,5 m. Her visast maks. hastigkeit. Nye mastepunkt er vist med røde prikker.

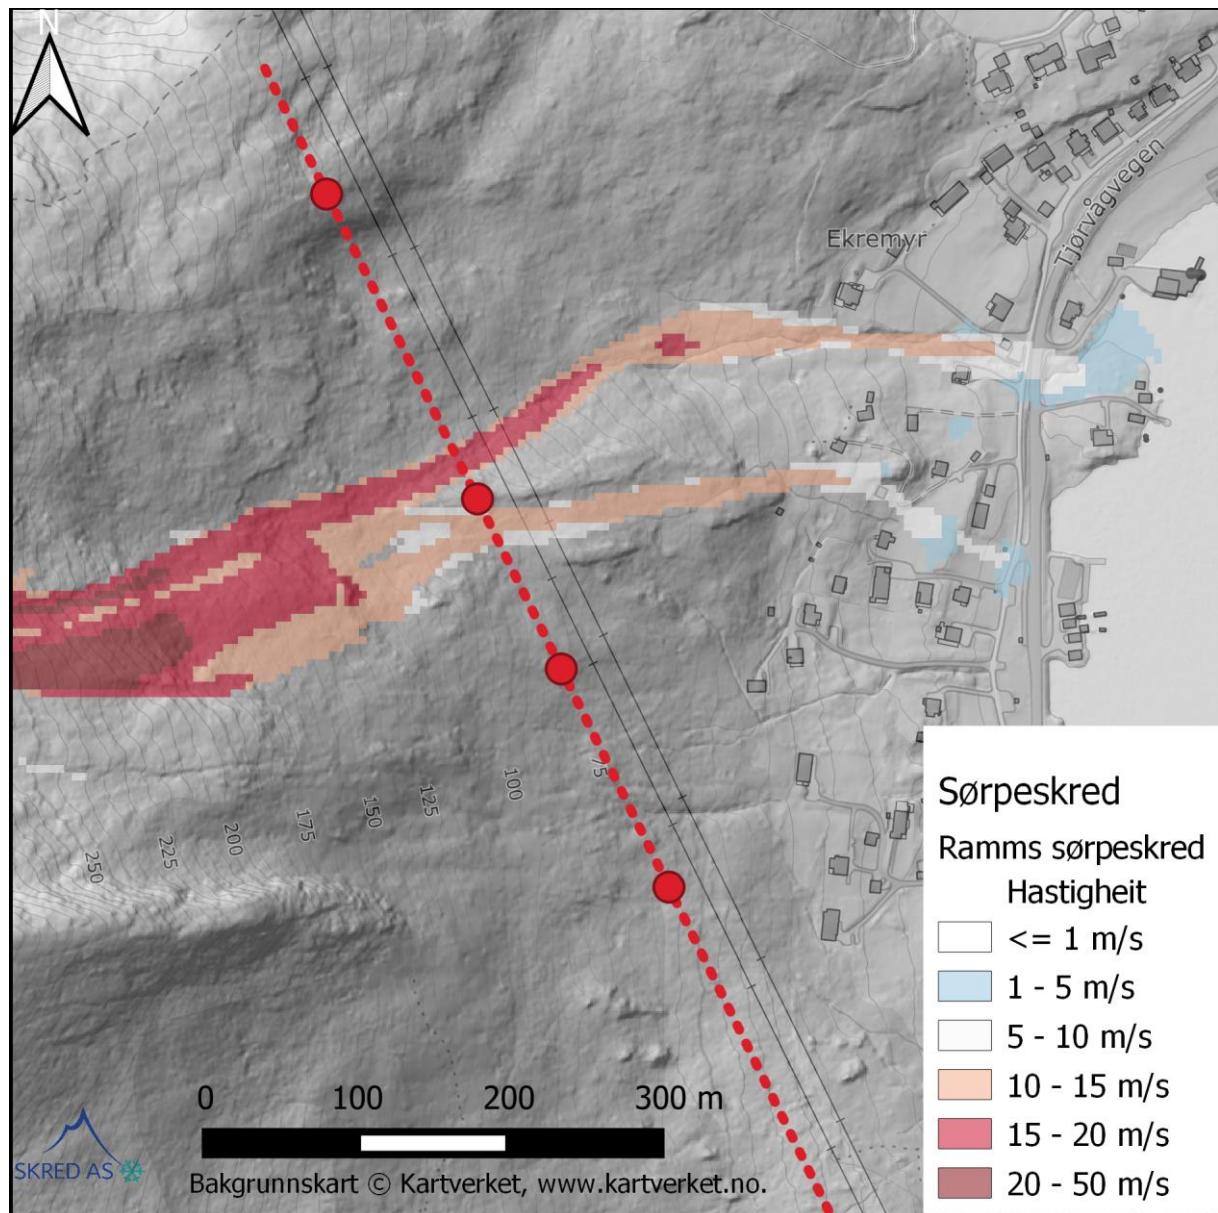
Det er mogleg at sørpeskred kan losne i myrområdet omlag 370 moh. Det er også moglegheiter for utløsing i sokket ovanfor Ekremyr, om lag 100 moh, med helling rundt 15° . Sjå Figur 12. Desse løsneområda kan føre sørpeskred ned bekken nord i området, mot Ekremyr.

Figur 14 Eksempel på modellering av sørpeskred

Basert på ei heilskapleg vurdering meiner vi at jord- og flaumskred vil kunne nå inn i delar av områda med eit sannsyn høgare enn 1/1000 per år. Desse områda tilsvrar omrent områda vist som utsett ved modellering i RAMMS (Figur 14 og Figur 17).

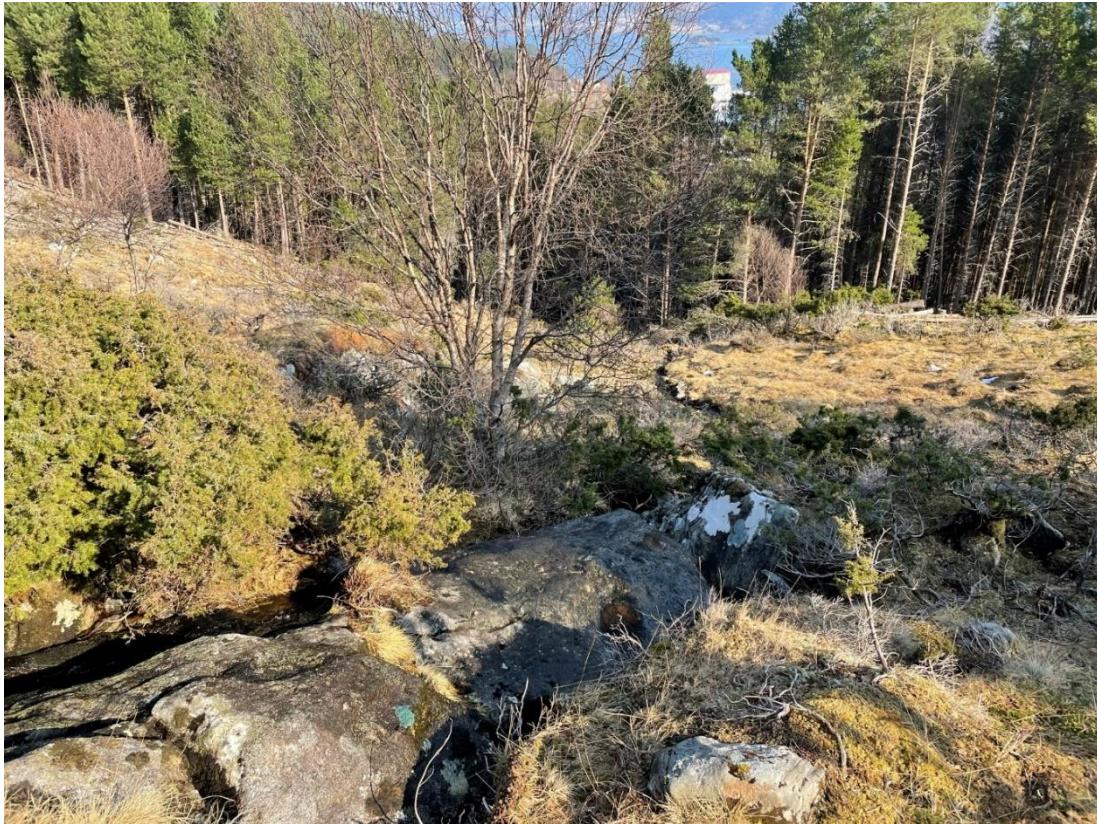
Figur 15 Mogleg losneområde for sørpeskred i ope område rett under kraftlinja

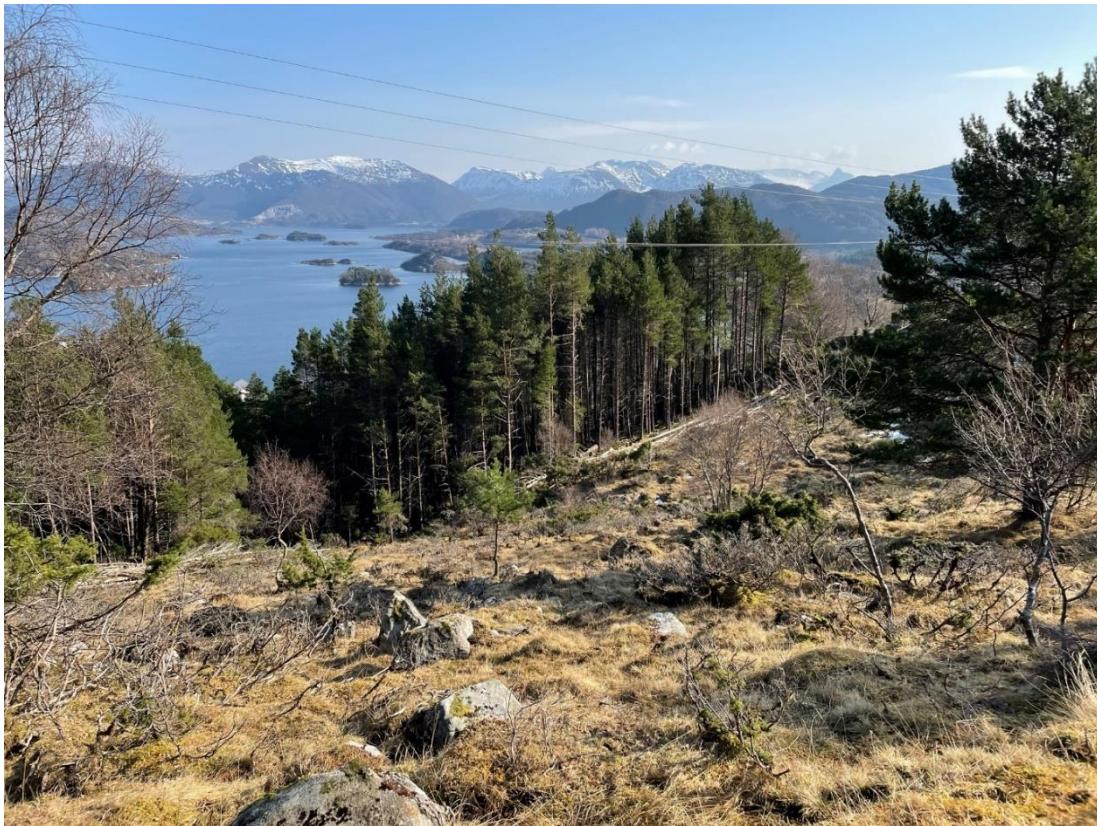
Figur 16 Nedre område for mogleg utløysing av sørpeskred

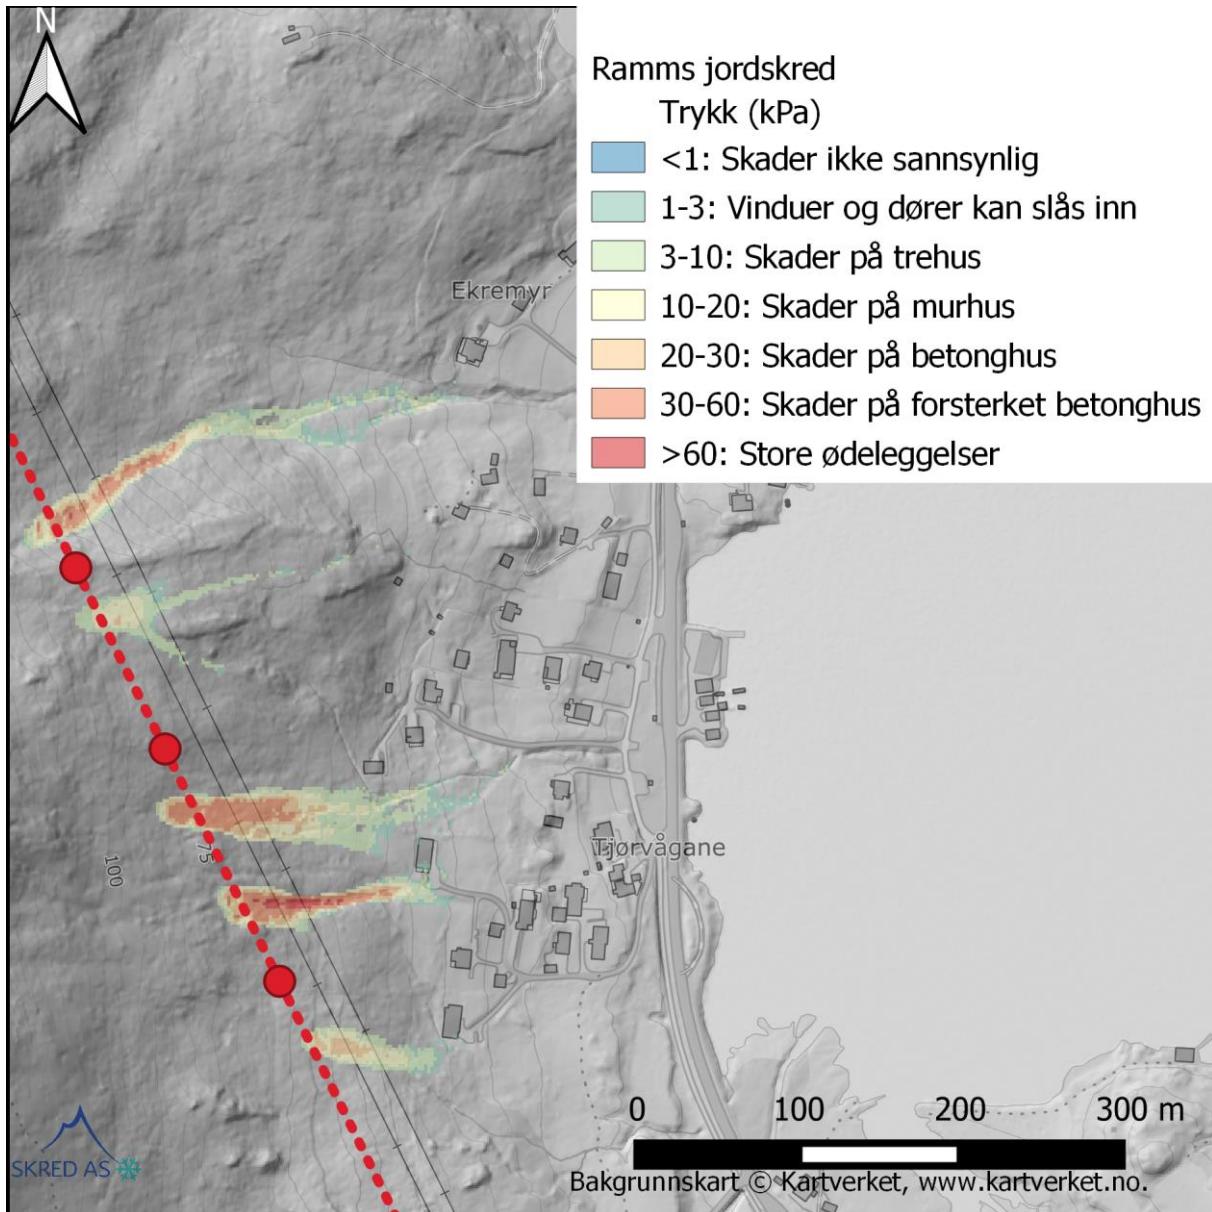
Vi har modellert jord- og flaumskred ved hjelp av programvaren RAMMS: Debris Flow (Christen, et al., 2012). Vi har nytta «block release» som utløysingsmekanisme, standard friksjonsparametrar for jordskred og erosjonsmodul etter gjeldande anbefalingar frå FoU-prosjekt i regi av NVE (Skred AS, 2020) for små jordskred som losnar i det berre beltet rundt linja. Modellen viser at jordskred så vidt vil kunne nå ned mot øvre delar av busadfeltet. Flaumskred vil i stor grad følgje bekkeløpa, slik som modellen for sørpeskred viser (Figur 17), og kunne nå nokre meter sidevegs.

Figur 17: Eksempel på jordskredmodellering med RAMMS. Her er trykk vist.

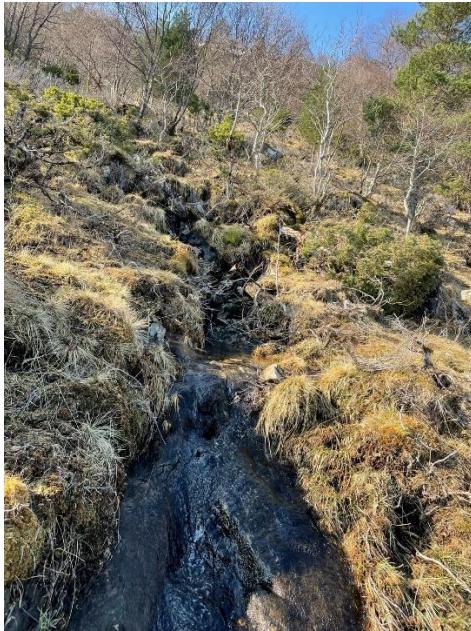
Figur 18 Bekk like ovanfor linja i nordleg del. Går for det meste på berg.

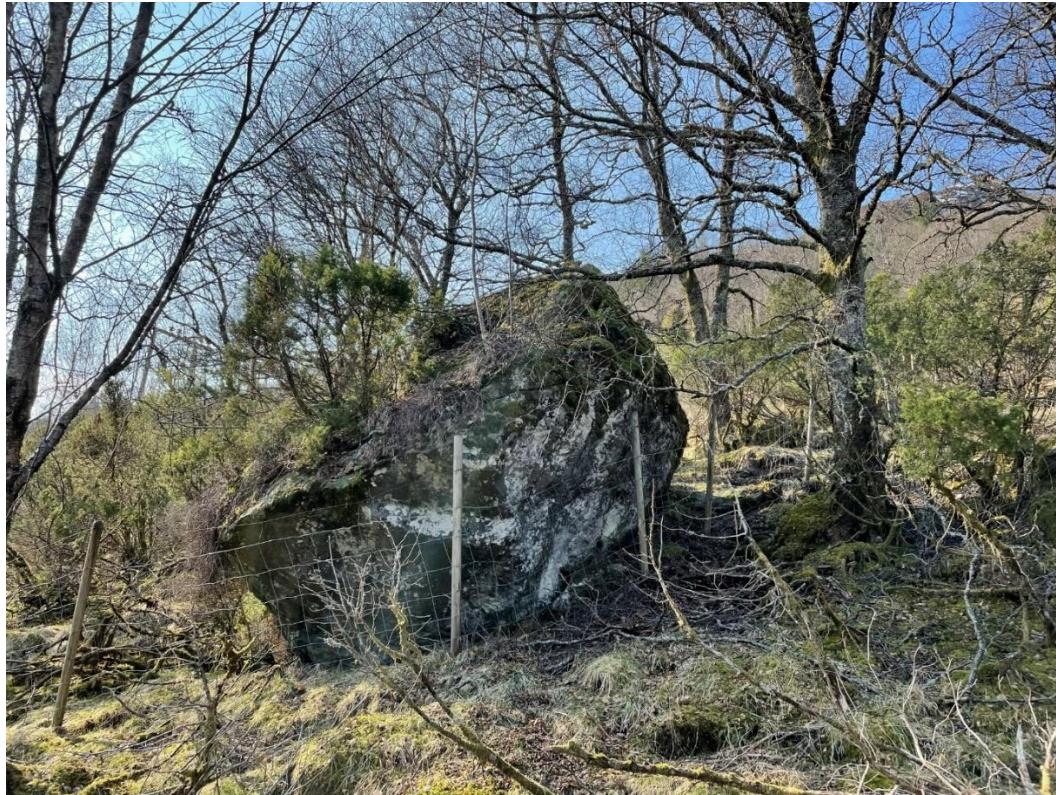
Det er generelt kun langs nordleg side av ryggen som går opp mot Rumpene at det er bratt nok til at det kan vere fare for utfall av steinblokker. Losneområda er ikkje synfart, men vart studert med kikkert. Det var ikkje tydelege teikn til avløyste blokker. Det er nokre få svært store blokker som ligg i terrenget ned mot linja og bebyggelsen, men desse er svært gamle kan og vere flyttblokker frå istida.

Figur 19 Blokk med ukjend opphav, men sannsynlegvis ei flyttblokk frå istida, sør i området.

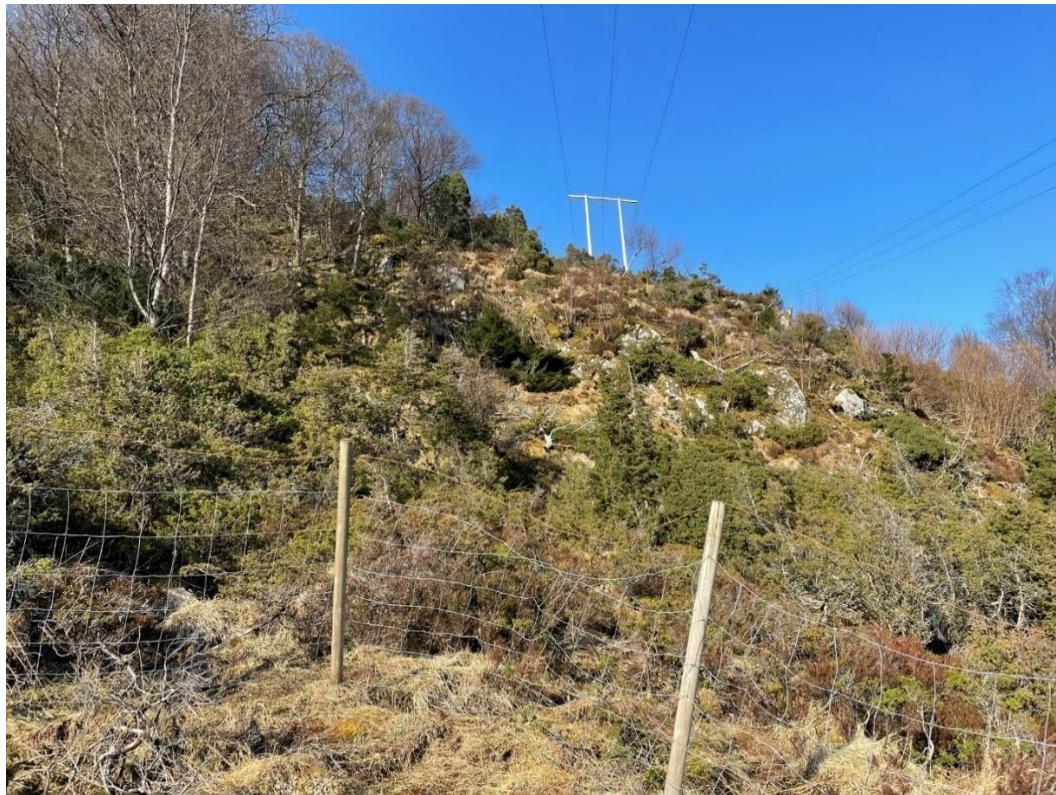
I den lokale bratta opp mot den nordlegaste masten er det litt blokker i terrenget. Det er mogleg at desse kan losne om ein arbeider i denne bratta med skogshogst osv.

Figur 20 Terrengblokker i bratta opp mot nordre mast

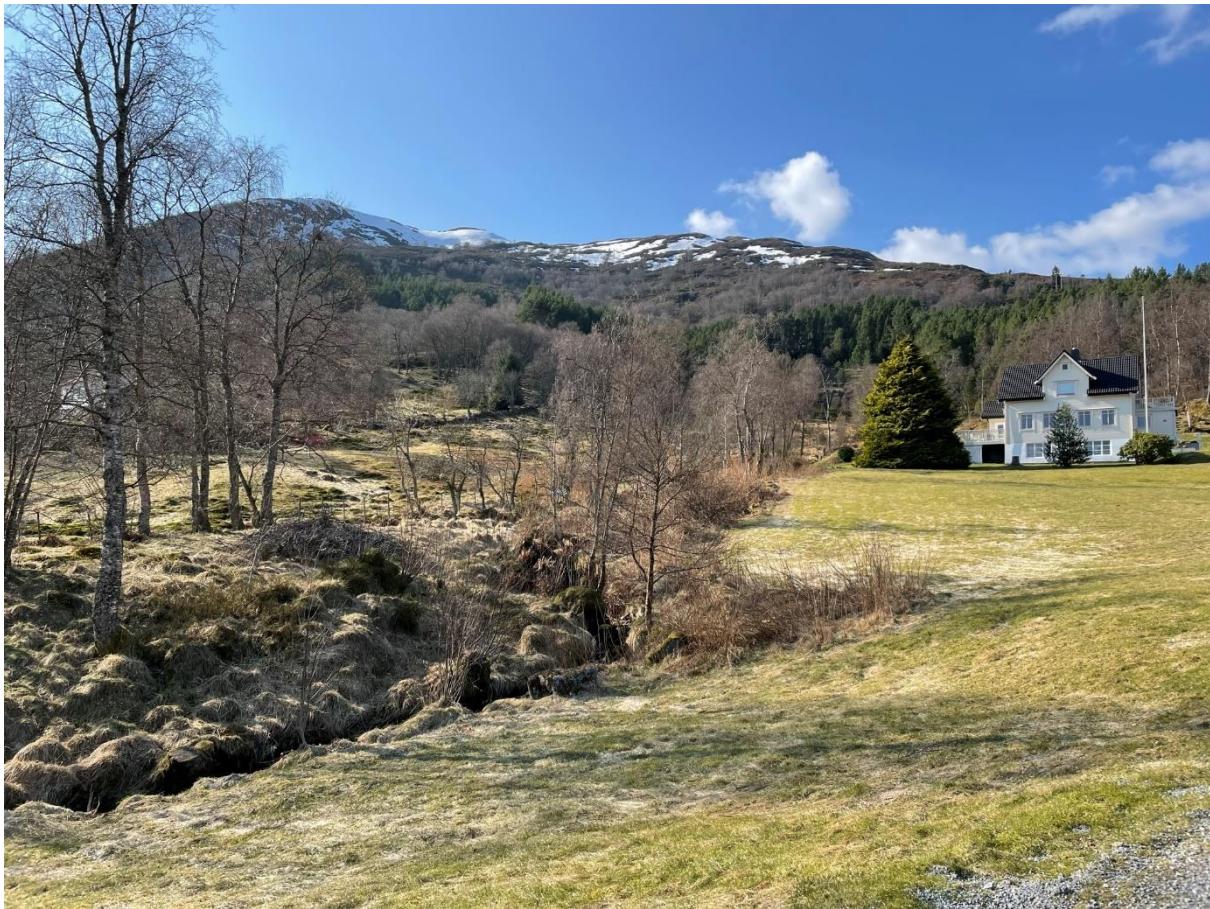
Figur 21 Denne bekken kan føre sørpeskred.

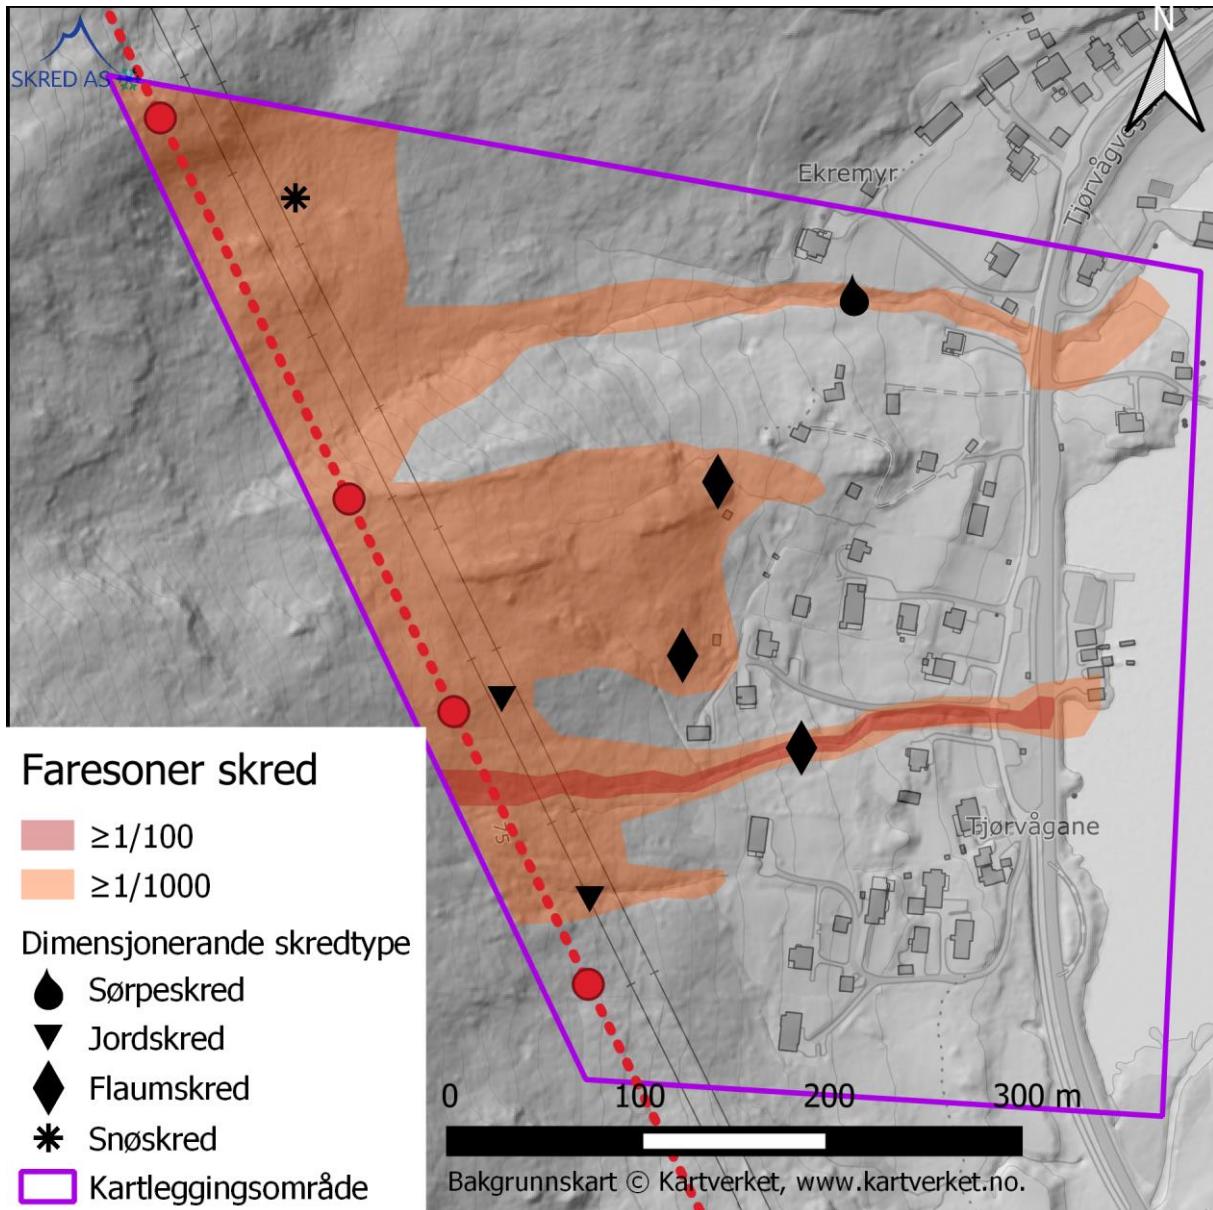
Faresonene nedanfor kraftlinja domineras av sørpe- og flaumskredfare langs bekkeløpa og jordskredfare elles. Snøskred vil berre marginalt kunne nå inn i det kartlagde området. I følgje ein lokal innbyggjar har det dei siste 100 åra gått eitt «vasskred», truleg flaumskred, i det sørlege området, dette har hatt innverknad på faresone 1/100 per år.

Figur 22: Faresoner for skred med årleg sannsyn $\geq 1/1000$ og $\geq 1/100$.

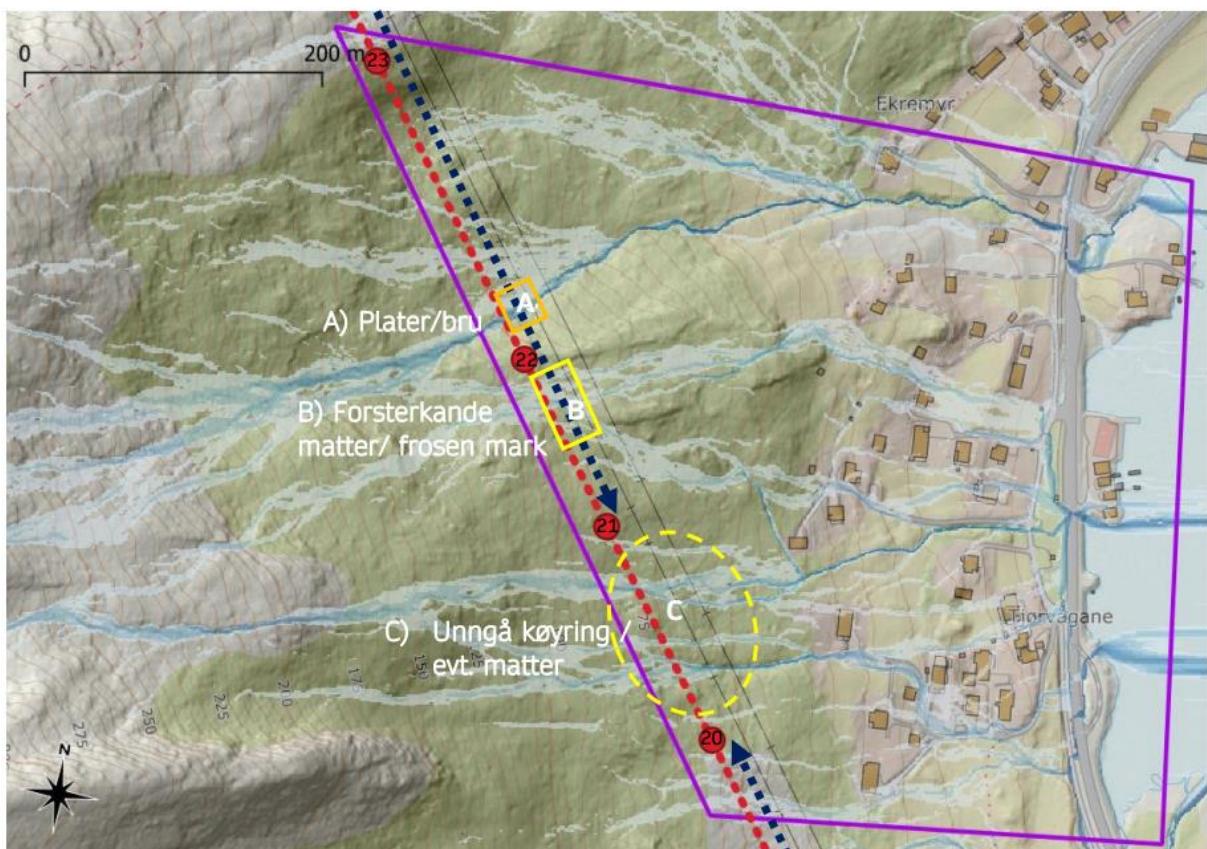
Ny synfaring vart gjort 21/11 2023 av Hedda Breien, Skred AS for å kontrollere om oppsetjinga av nye master i kartleggingsområdet har påverka skredfaren. Skred AS gav i rapport 22151-03-1 råd om korleis dette arbeidet skulle utførast for at skredfaren ikkje skulle auke. Råda gjekk i stor grad ut på å avgrense køyring med tunge maskiner mest mogleg, og beskytte terrenget med t.d. matter dersom det måtte køyrast i områder med vatn, samt å setje att lågtveksande vegetasjon. Figuren under er henta frå 22151-03-1 og illustrerer råda frå Skred AS.

Figur 23 Figuren viser råd for anleggsdrifta og er henta frå rapport 220151-03-1
