Oppdragsgjevar	Namn Mørenett /Linja AS	Kontaktperson Åsmund Kleiva Nilsen
Oppdrag	Nummer og namn 22151 Herøy, Tjørvåg – Skredfarevurdering for Hedda Breien anleggsområde ved bygging av master	Oppdragsleder
Dokument	Nummer 22151-01-2 Utført av Hedda Breien	Dato 2023-11-27 Kontrollert av Hans Grue

Skredfarevurdering for transformatorstasjon

Samandrag

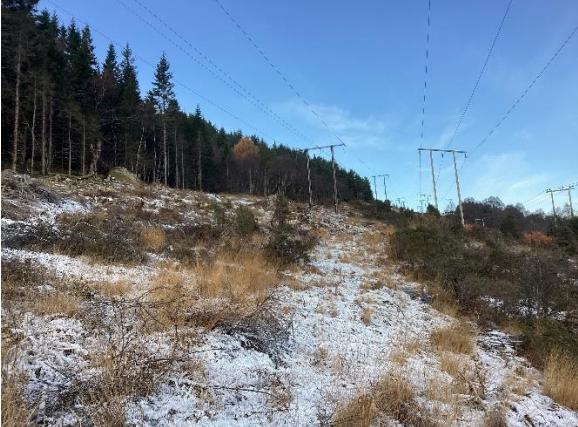
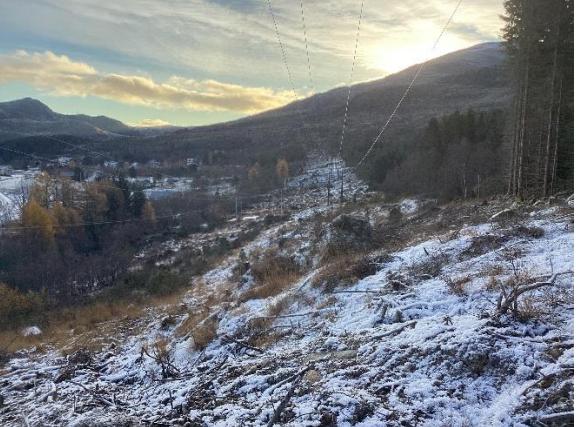
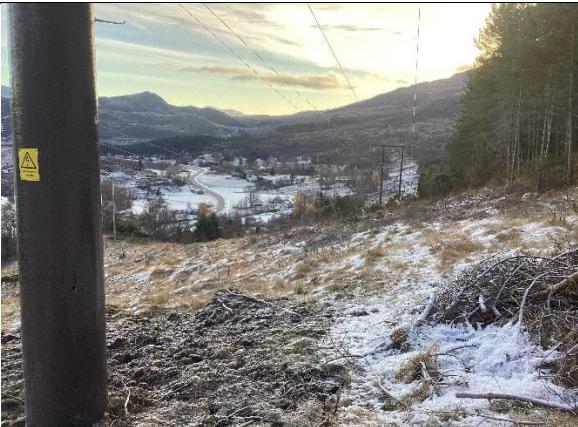
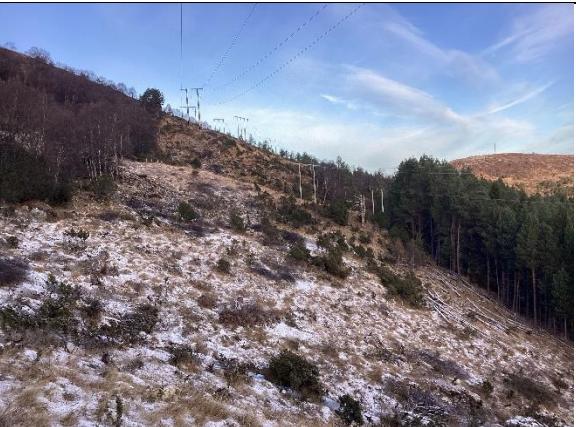
Synfaring vart gjort langs heile linja innanfor kartleggingsområdet og viste at anleggsarbeidet har vore gjort skånsamt og at råda frå Skred AS er fulgt. Det er berre blitt køyrt i terrenget fram til mast 20, dette er gjort frå sør. Dei andre mastene er det brukt helikopter til, og det er følgeleg ingen køyrespor i terrenget mellom mast 20 og 23. Det er utført noko hogst i området rundt den nye linja, men dette påverkar ikkje skredfaren. Det er sett att ein del lågtveksande vegetasjon som einer, dette er ein fordel i og med at denne vegetasjonen bind vatn og lausmassar.

<p><i>Figur 24 Frå sør mot mast 20 etter anleggsarbeid. Her er det køyrt, men det er lite spor</i></p>	<p><i>Figur 25 Mellom mast 21 og mast 20. Her er det ikkje køyrt.</i></p>

<p><i>Figur 26 Sørover mellom mast 22 og 21. Her er det ikkje køyrt i terrenget.</i></p>	<p><i>Figur 27 Nordover frå mast 22-23. Vi ser at det står att ein del einer.</i></p>
