**Vurdering av  
områdestabilitet i  
forbindelse med  
konsesjonssøknad for  
132 kV-ledning  
Magnhildskaret - Florø**

Sunnfjord Geo Center

| 2022-11-337B | GT-H30-M03-00 | 01r | Vurdering av områdestabilitet i forbindelse med konsesjonssøknad for 132 kV-ledning Magnhildskaret - Florø |

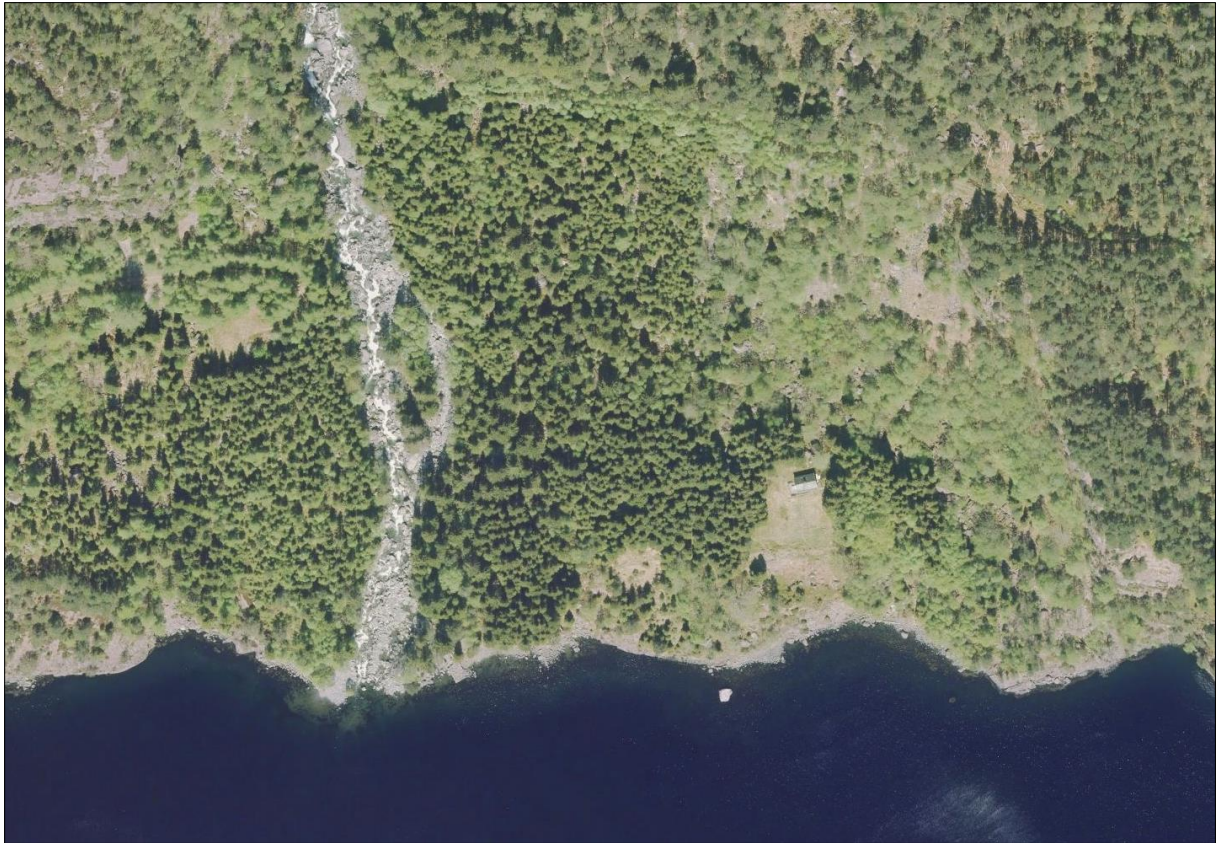
Figur 3: Flyfoto fra Tåene. Kilde: norgeibilder.no

Helningsdata fra en del av undersøkelsesområdet er vist i Figur 2. Terrengmodellen er hentet fra prosjekt *Flora 2013* fra kartverkets tjeneste [hoeydedata.no](http://hoeydedata.no). Terrengmodellen viser at tiltaksområdet langs traséen ligger i nærheten av skråninger som er brattere enn 1:20 og med en høydeforskjell på over 5 meter. Alle skråninger i nærheten av tiltaket i dette området anses som kritiske, men de ligger under marin grense bare der den når ned til fjorden (Tåene) som vist i Figur 2. Flyfoto fra 2007 viser fjell i dagen for denne delen av tiltaket som er under marin grense (Figur 3).

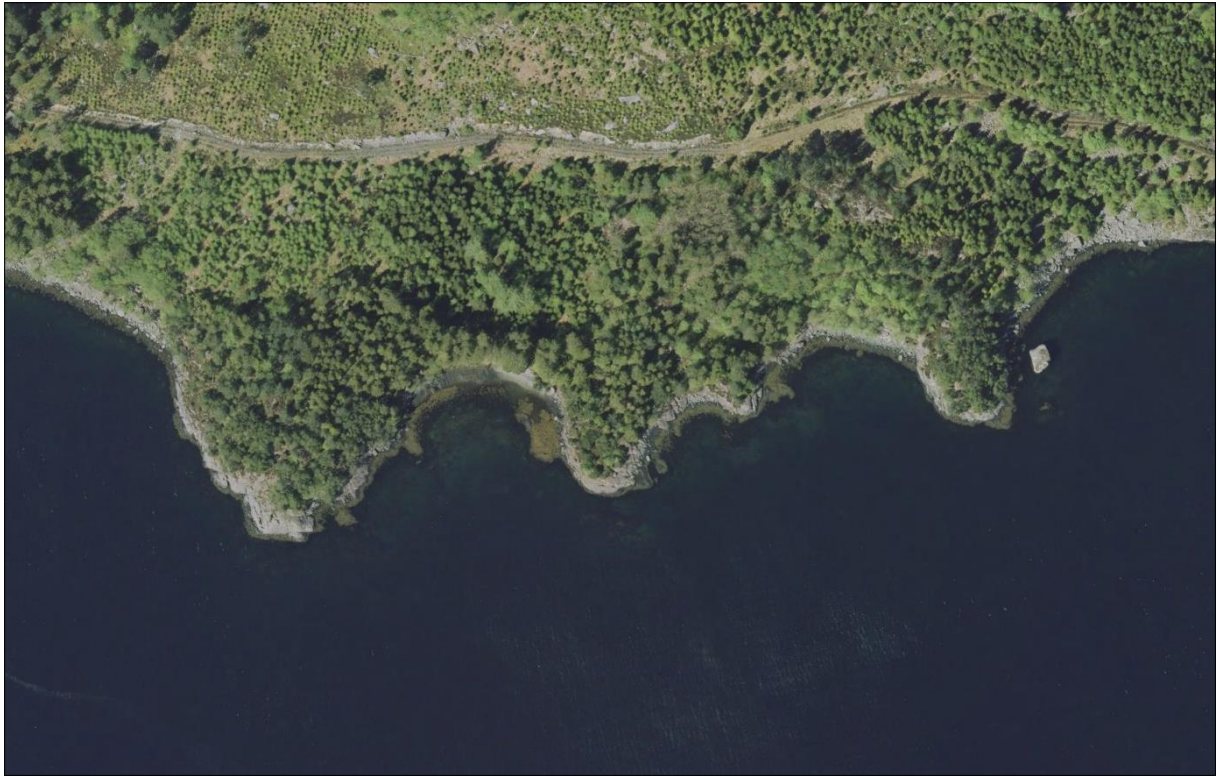
Figur 6: Vertikalfoto over området på nordsiden av Norddalsfjorden. Kilde: norgebilder.no.

Terrengmodellen viser at tiltaksområdet langs hele traséen ligger i nærheten av skråninger brattere enn 1:20 og med en høydeforskjell på over 5 meter. Alle skråninger i nærheten av tiltaket i dette området anses som kritiske, men de ligger under marin grense bare der den går ned mot Norddalsfjorden på to steder, som vist i Figur 4 og Figur 5. Flyfotoet i Figur 6 og Figur 7 viser at tiltaket ligger i et område med fjell i dagen.

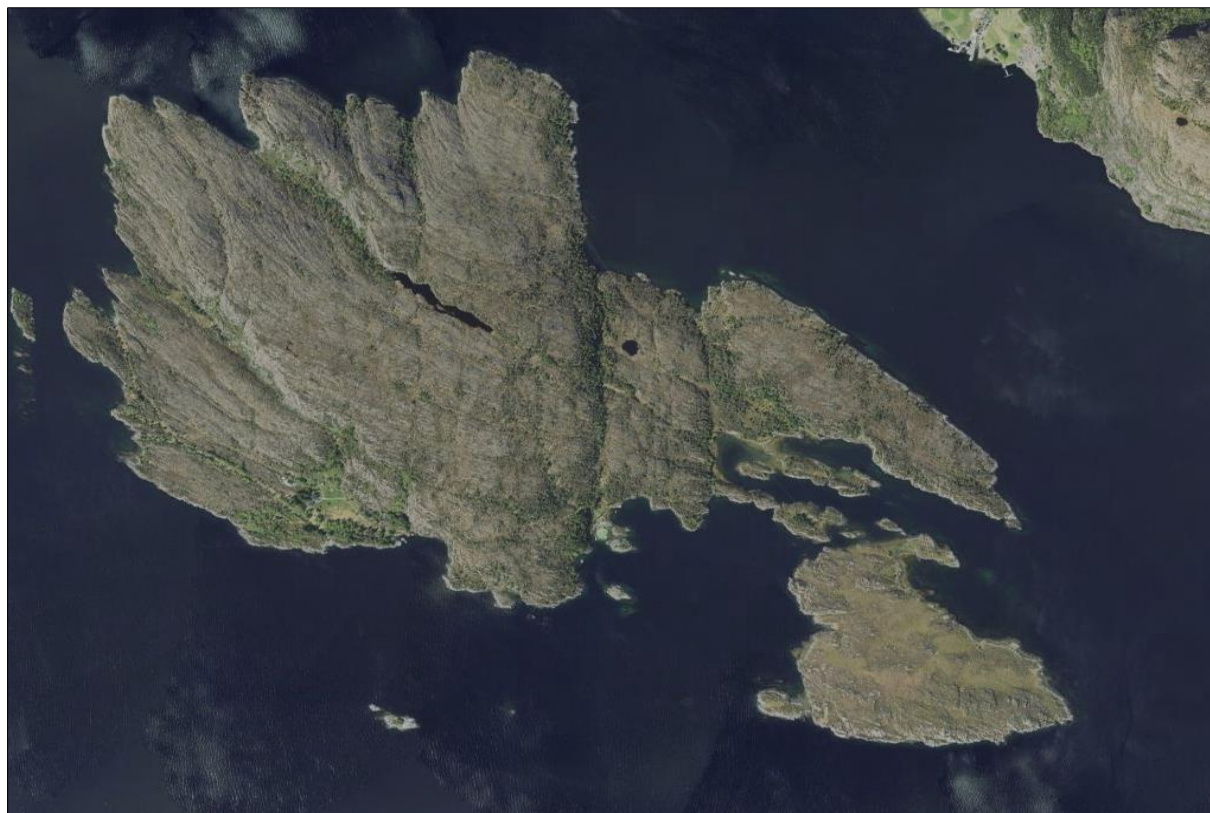
Figur 9: Flyfoto fra Store Terøya. Kilde: norgebilder.no

På Store Terøya, som er vist i Figur 8, ligger mesteparten av tiltaket under marin grense, men som vist i Figur 9, anses hele området å bestå av fjell i dagen.

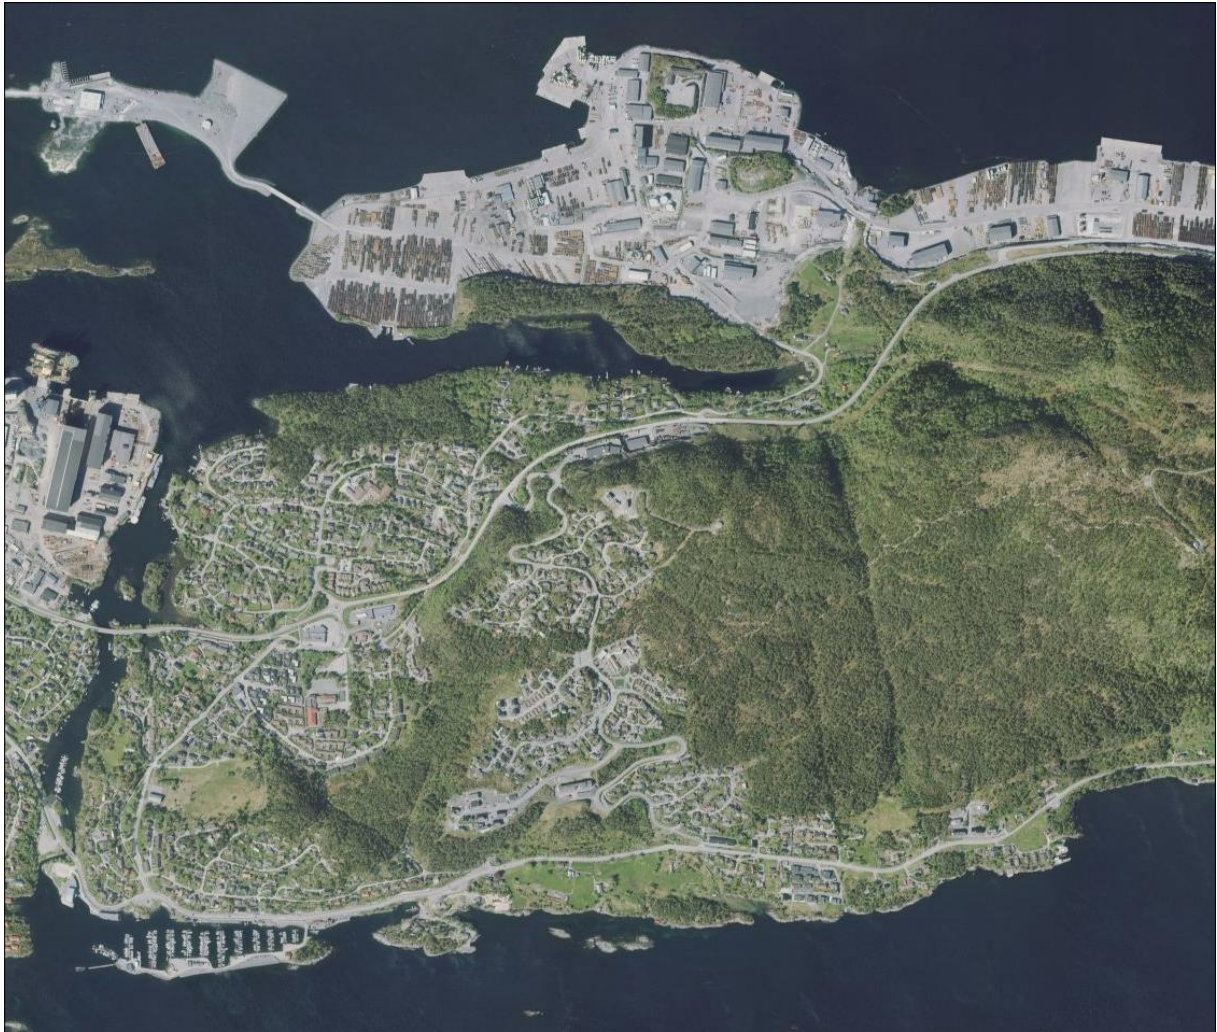
Figur 11: Flyfoto fra Florø. Kilde: norgebilder.no

Terrengmodellen viser at hele tiltaksområdet ligger i et område der terrenget er brattere enn 1:20 og med en høydeforskjell på over 5 meter. Alle skråninger i nærheten av tiltaket i dette området er å anses som kritiske (Figur 10), bortsett fra plasseringen av stasjonen som er på en utbygd flate. Ifølge et flyfoto over dette området (Figur 11), ligger hele tiltaksområdet på bart fjell, bortsett fra plasseringen av stasjonen som ligger på en utfylling utført i 2007. De eldre bildene fra området (1951) i Figur 12, viser fjell i dagen i dette området.

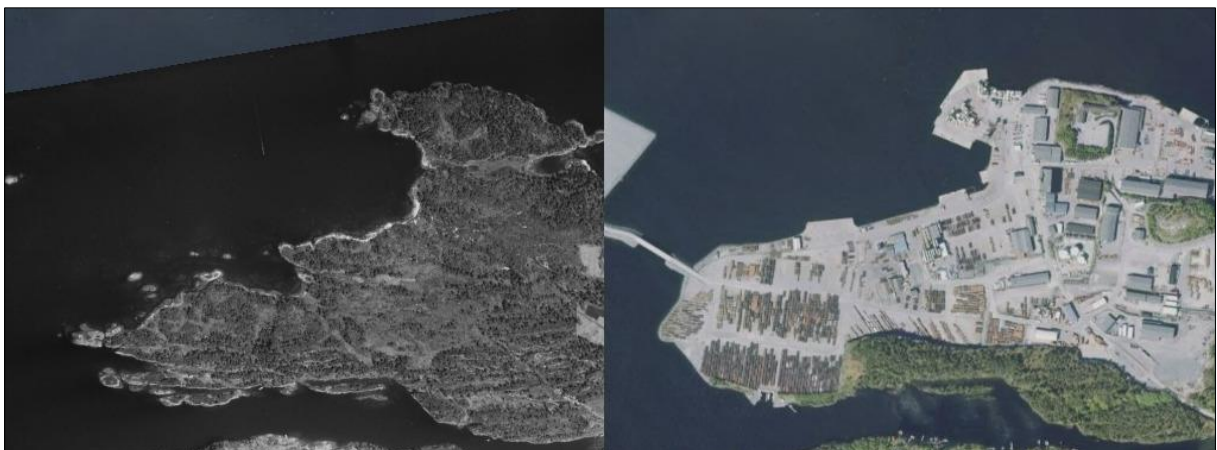
Figur 12: Plassering av stasjonen. Bildene er fra 1951 (til venstre) og 2018. Kilde: norgebilder.no

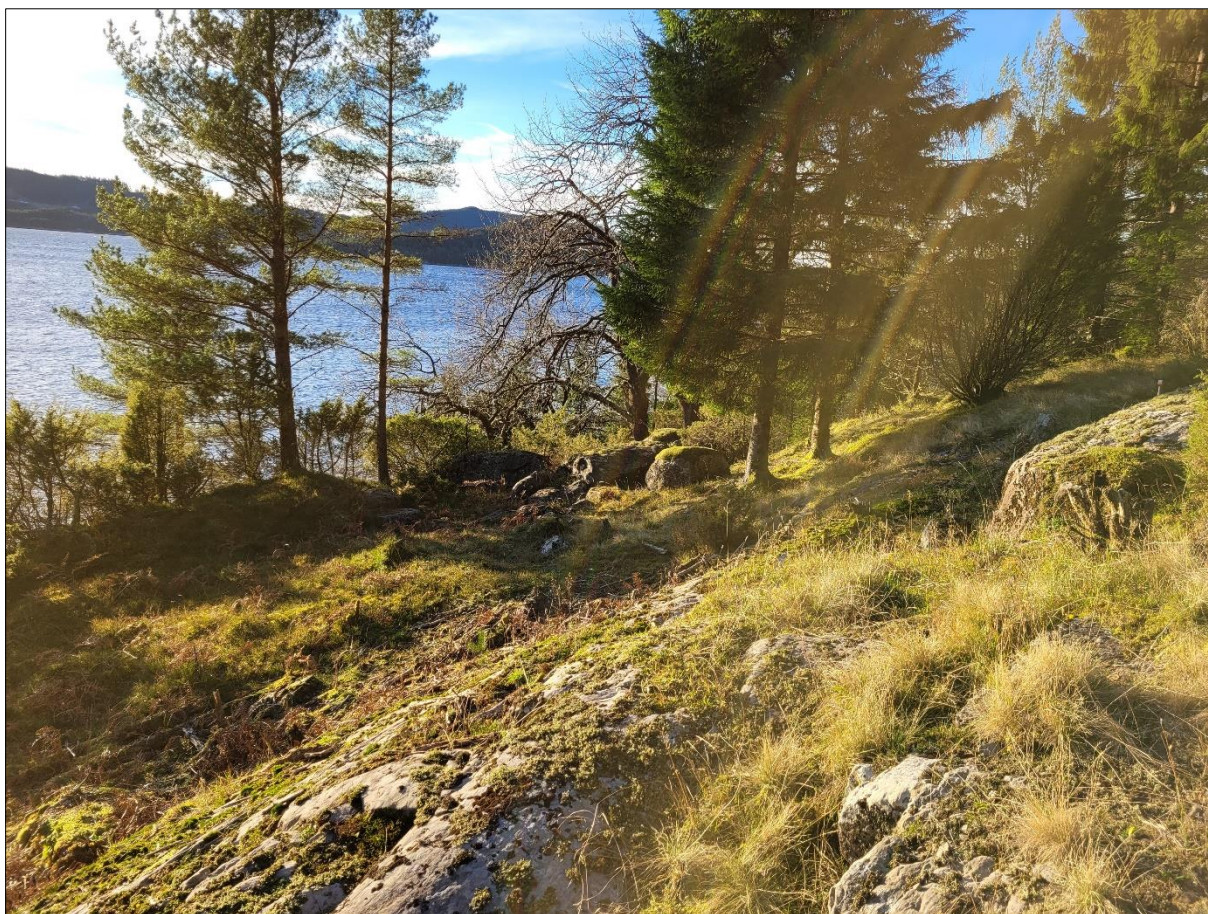
I dette området er det bare på Tåene at kraftlinjen går gjennom et område som ligger under marin grense. I dette området ble det observert at hele området består av fjell i dagen eller at løsmassene er dekket av eldre steinsprangblokker og organiske materiale. Dette løsmassedekket er estimert til å være maksimalt 10-20 cm tykt, foruten enkelte større steinsprangblokker. I det følgende kommer noen bilder som viser grunntilstanden i dette området (Figur 21 og Figur 22).

Figur 21: Fjell i dagen, steinsprangblokker og organisk materiale i tiltaksområdet ved Tåene.

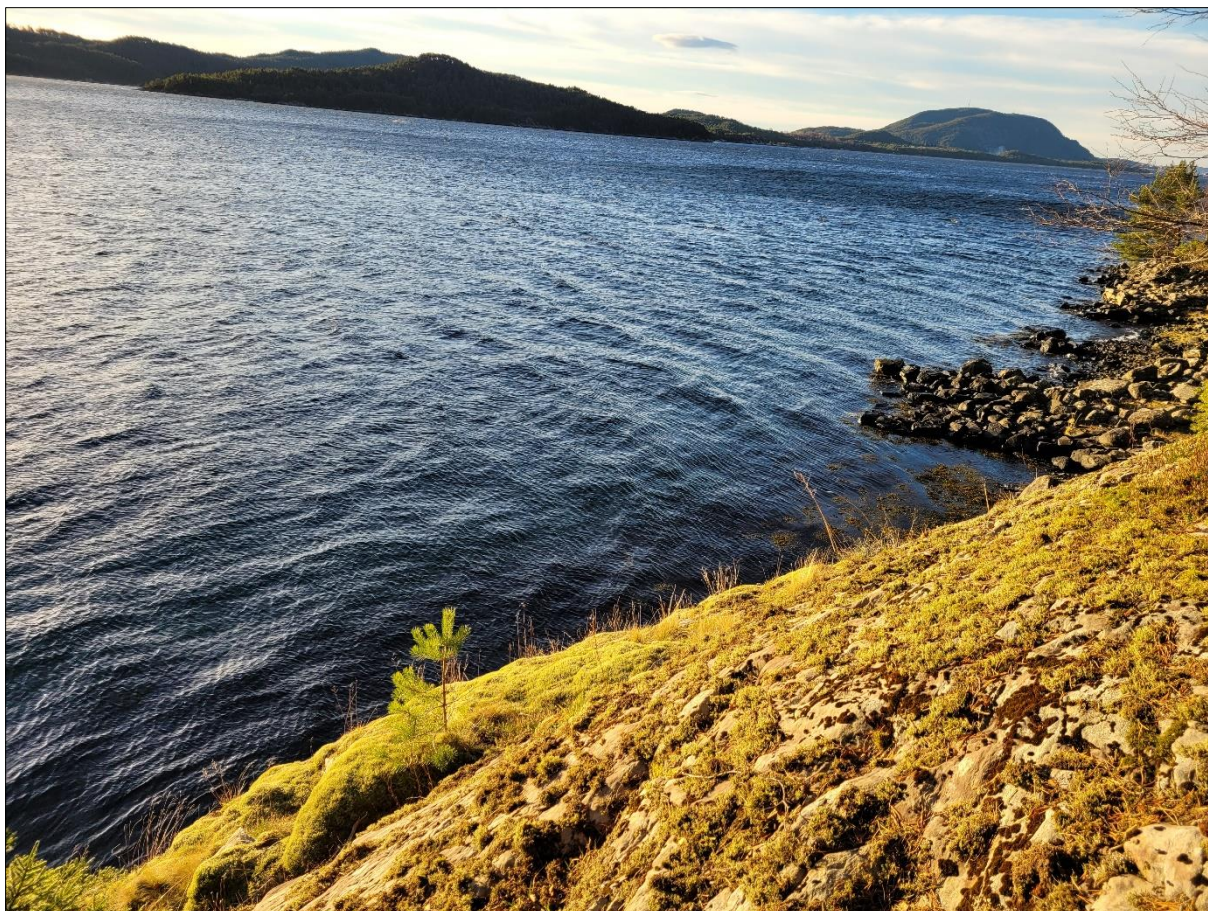
Figur 22: Tåene, med fjell i dagen der det er mulighet for overgang fra luftledning til sjøkabel.

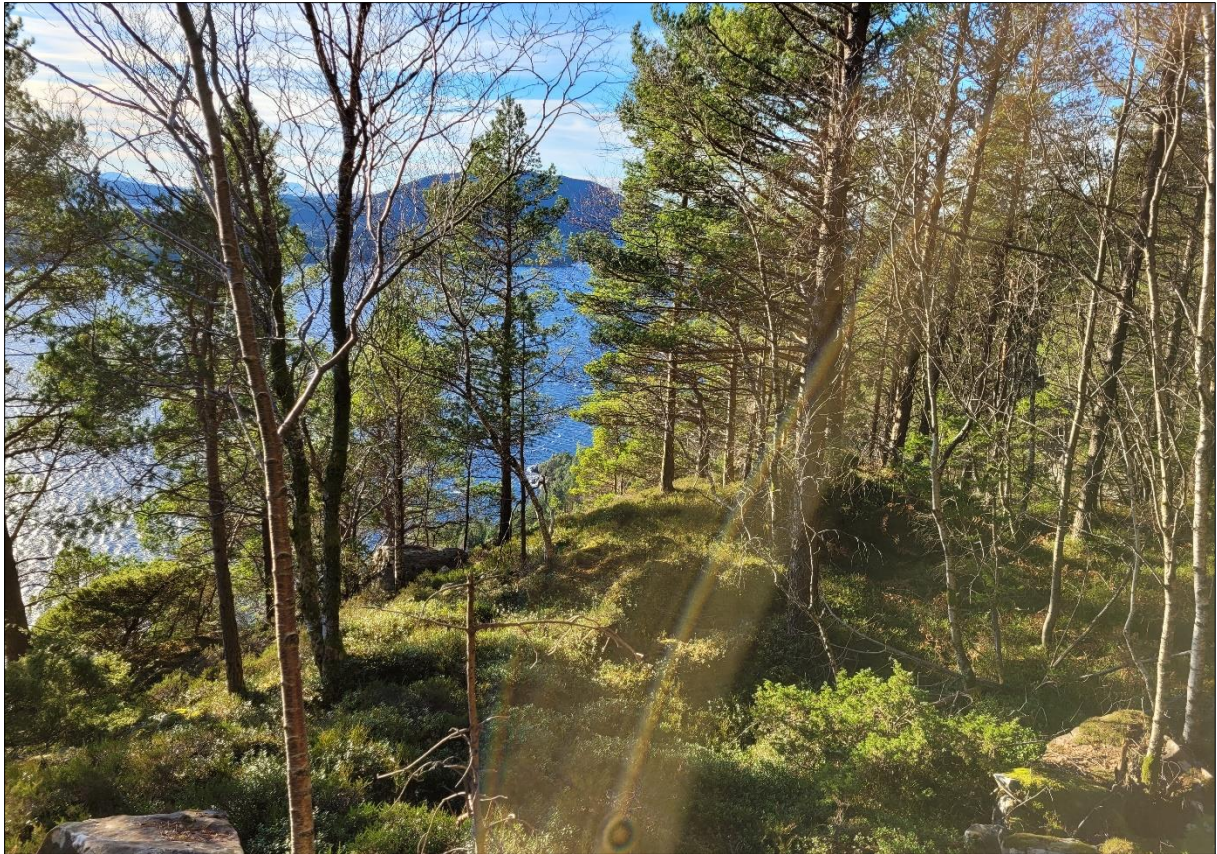
Det er to områder der det kan bli overgang fra luftledning og sjøkabel. Dette er ved Småklauveneset og på Store Terøya, der tiltaksområdet er under marin grense. På befaringen ble det påvist fjell i dagen, og elles består løsmassene av et tynt lag organisk materiale og morenemateriale (< 20 cm) og eldre steinsprangavsetninger. Det ble ikke gjennomført befaring på Store Terøya, og konklusjonen er gjort basert på avsnittene 3.1 og 3.2. Hele øya består av fjell i dagen uten løsmasser. Figur 23 og Figur 24 viser bilder fra befaring ved Småklauveneset.

Figur 23 Bildet viser steinsprangblokker og organisk materiale i området over marin grense ved Småklauveset.

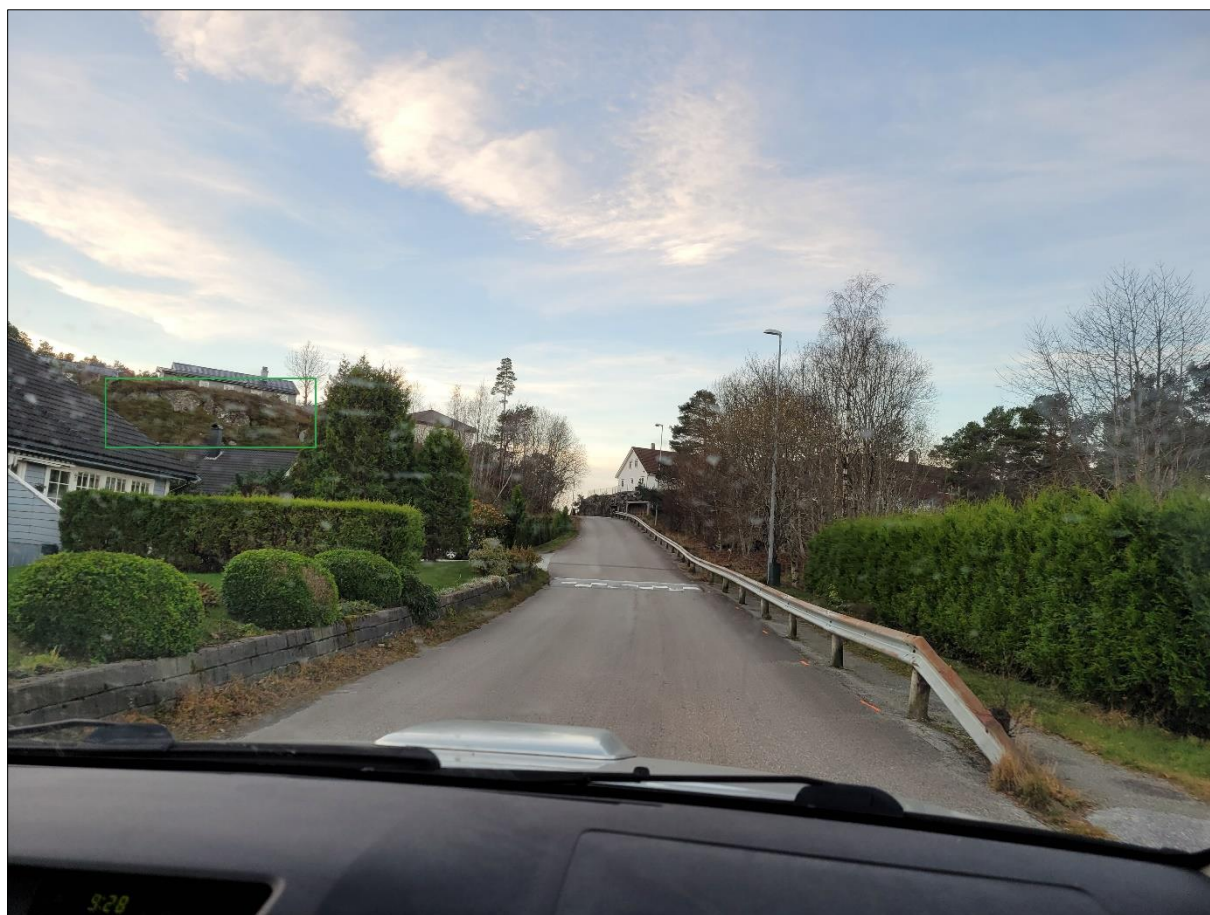
Det er planlagt landtak med overgang fra sjøkabel til jordkabel i Verpevågen og i Gaddevågen. Under befaringen ble det påvist at det er fast fjell i begge disse områdene. Løsmassene består her av strandavsetninger (grus og stein) og/eller fjell i dagen eller tynt dekke av organisk materiale. I bebygd område over marin grense er det observert og kartlagt bart fjell (Figur 25, Figur 26, Figur 27).

Figur 25: Bildet er tatt på sørsida av Botnavågen, like over marin grense og viser fjell i dagen (grønn firkant) som det ble observert langs hele traséen i Florø.

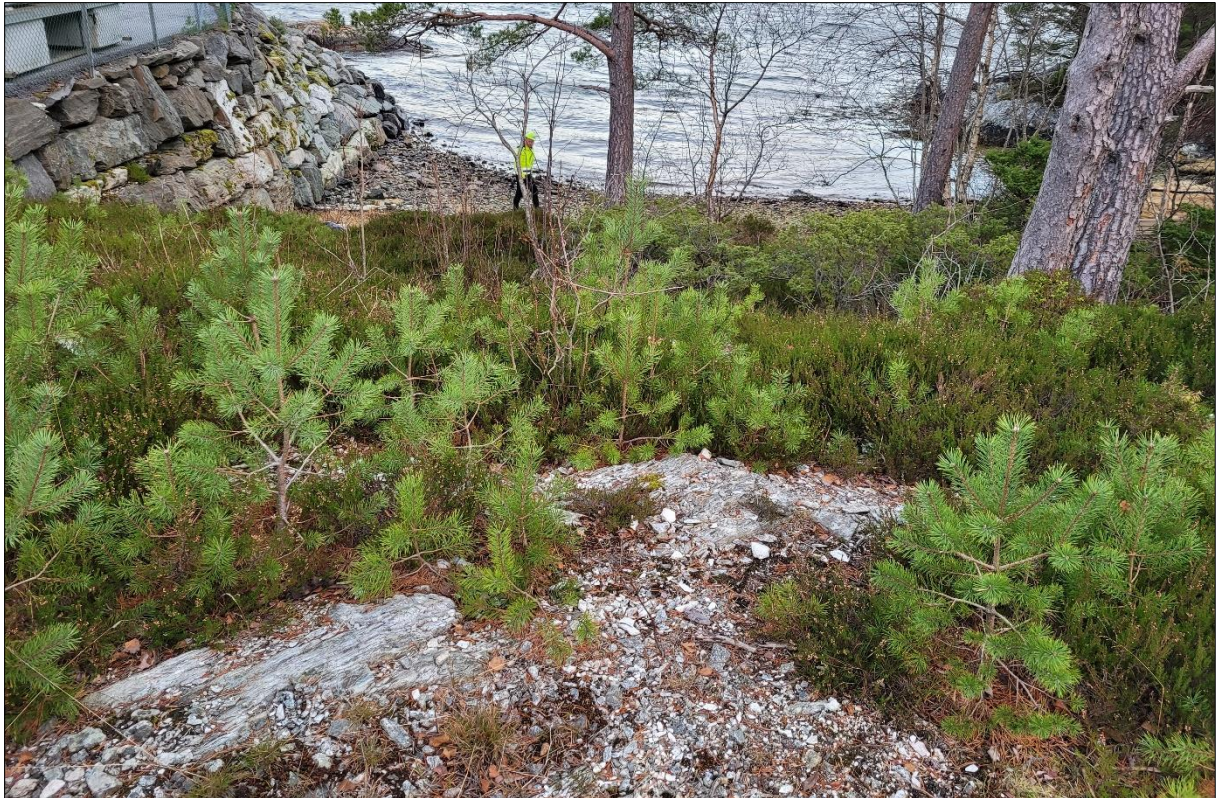
Figur 26: Fjell i dagen og strandavsetninger ved område for landtak i Verpevågen.

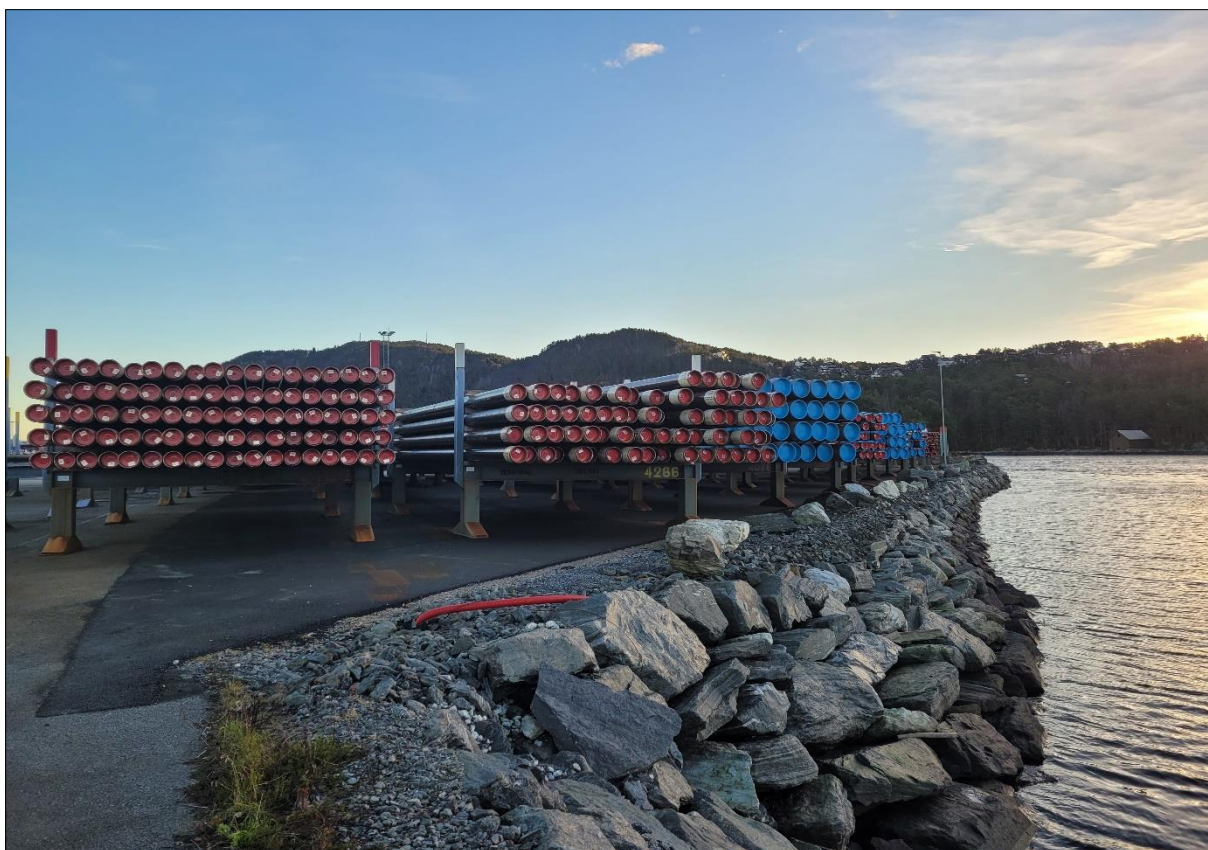
For ny transformatorstasjon, som skal bygges på eksisterende fylling over fast fjell refereres det til avsnitt 3.1.3. Bilde av området vises i Figur 28.

Figur 28: Plassering av ny transformatorstasjon. Området er fylling fra 2007, som er plassert over fast fjell.
