RAPPORT 649658-01-SKRED-01

# Skredfareutredning Hustadvika gnr. 76 bnr. 1

Det er utført en skredfareutredning i forbindelse med fradeling av tomt på gårds- og bruksnummer 76/1, Hustadvika kommune iht. NVEs veileder for utredning av sikkerhet mot skred i bratt terreng. Det vurderte området ligger innenfor NVE sitt aktsomhetskart for steinsprang, snøskred (S2) og jord- og flomskred.

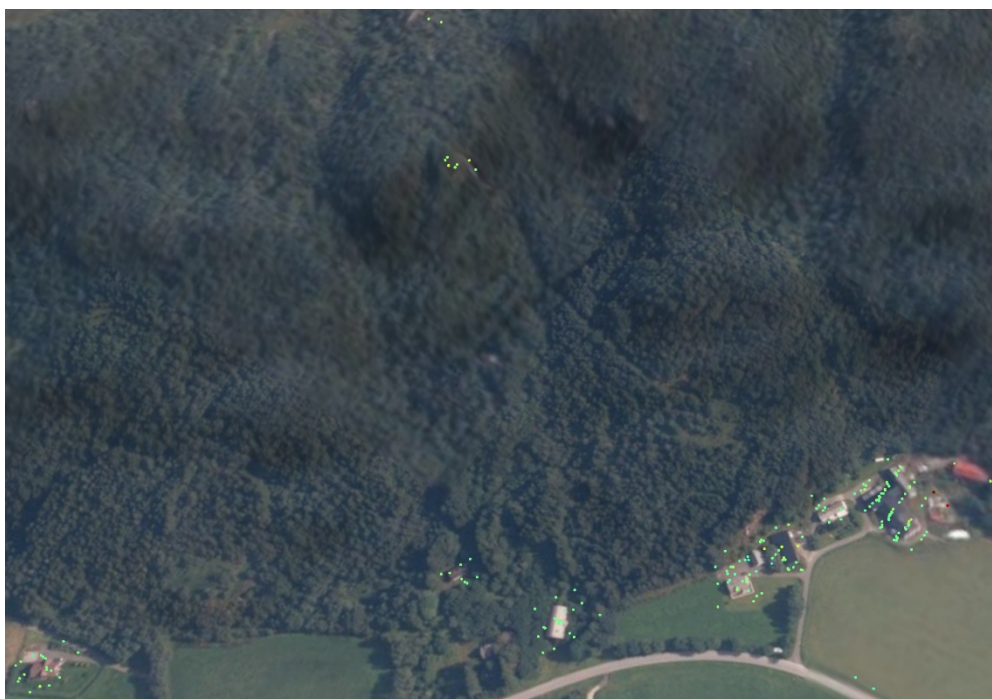
NGU kartlegger ustabile fjellsider i hele Norge og ifølge NGUs nasjonale database for ustabile fjellpartier er det ikke noen registrerte ustabile fjellpartier i påvirkningsområdet. InSAR-data fra NGU [15] viser lite/marginalt med innsynkning i fjellsiden over påvirkningsområdet (Figur 15).

Figur 20: InSAR-data fra NGU.

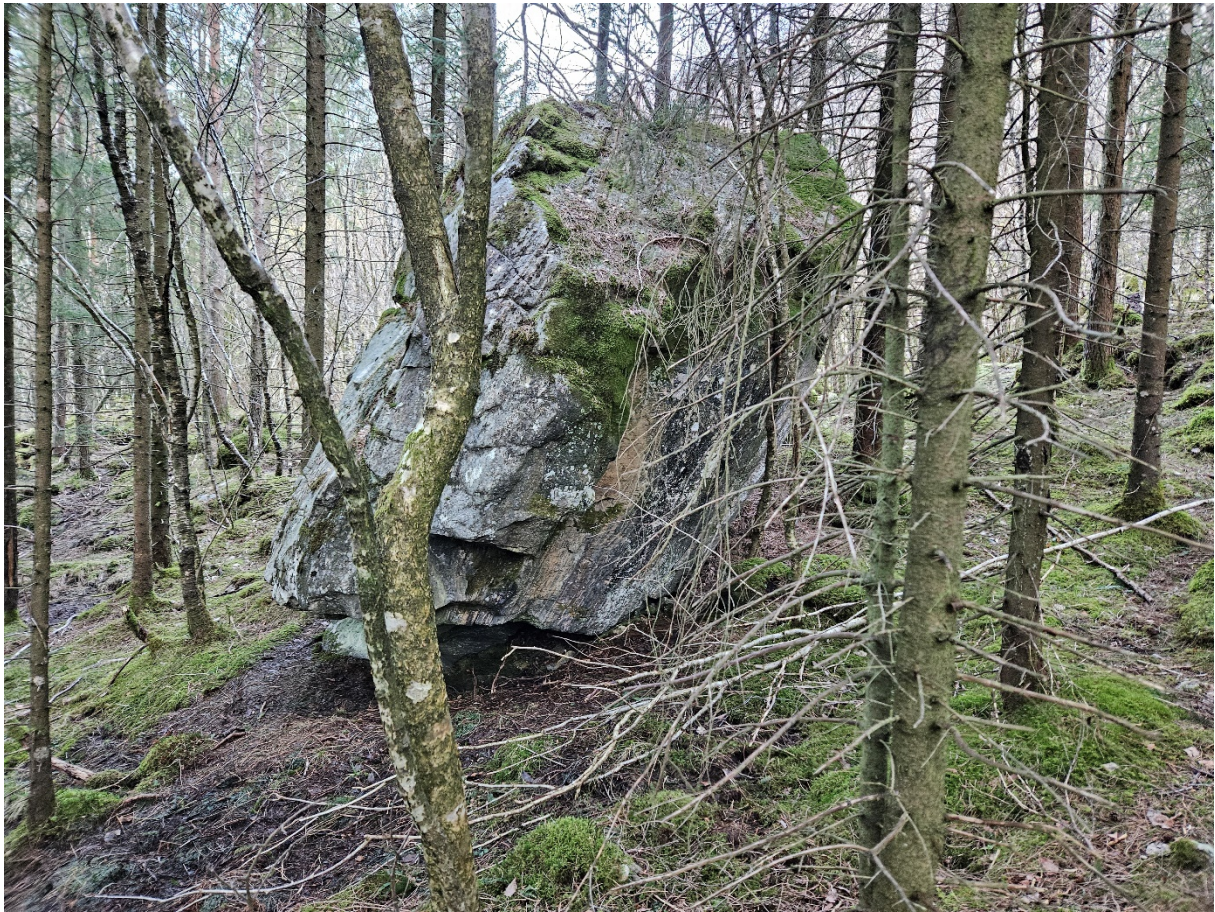
Figur 24: Infopunkt P3. Steinsprangblokk med volum over 30 kubikkmeter.

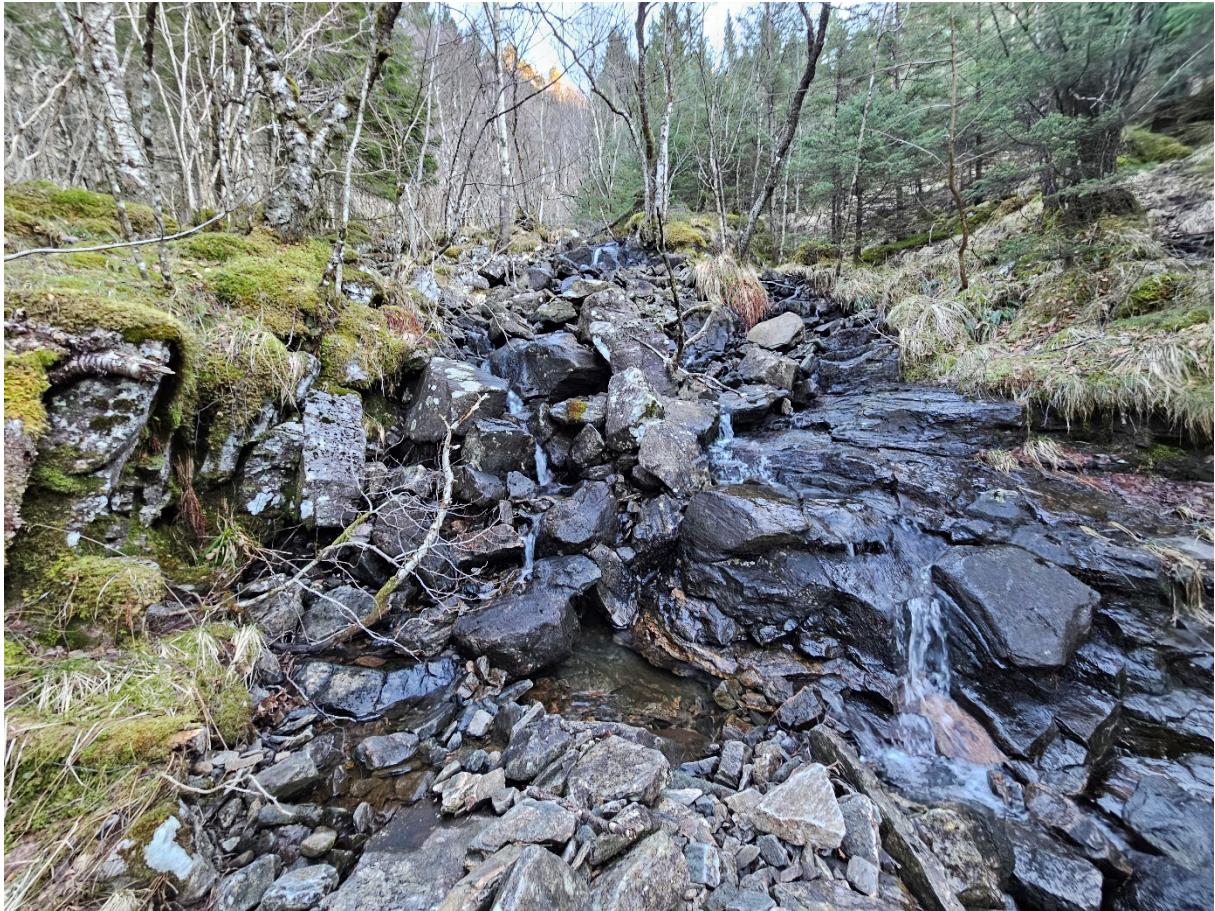
Figur 25: Infopunkt P4 viser bekken sør i planområdet som renner på berg.

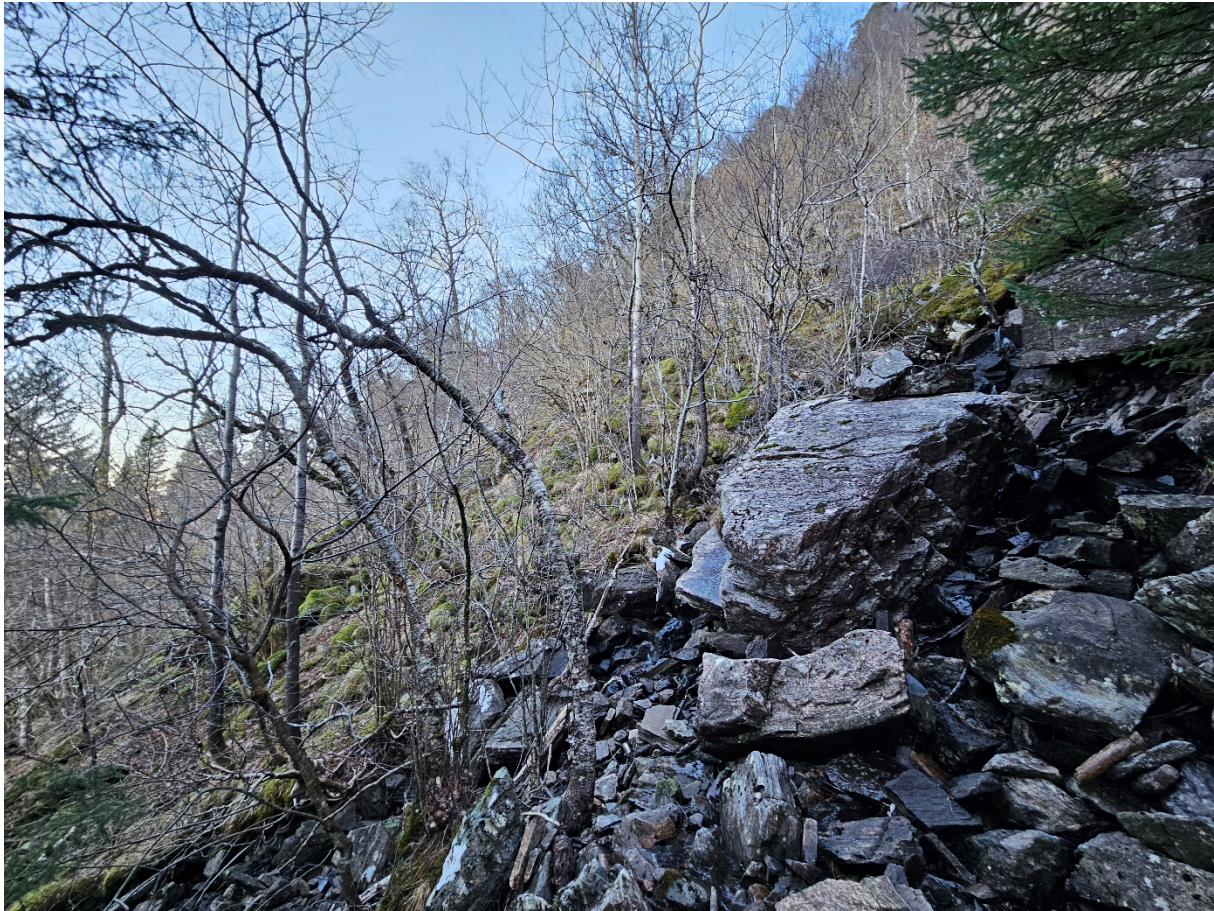
Figur 27: Infopunkt P7. Bildet viser bekken som renner på ur og bergoverflaten, videre bakover sees ur. Bildet er tatt mot nord.

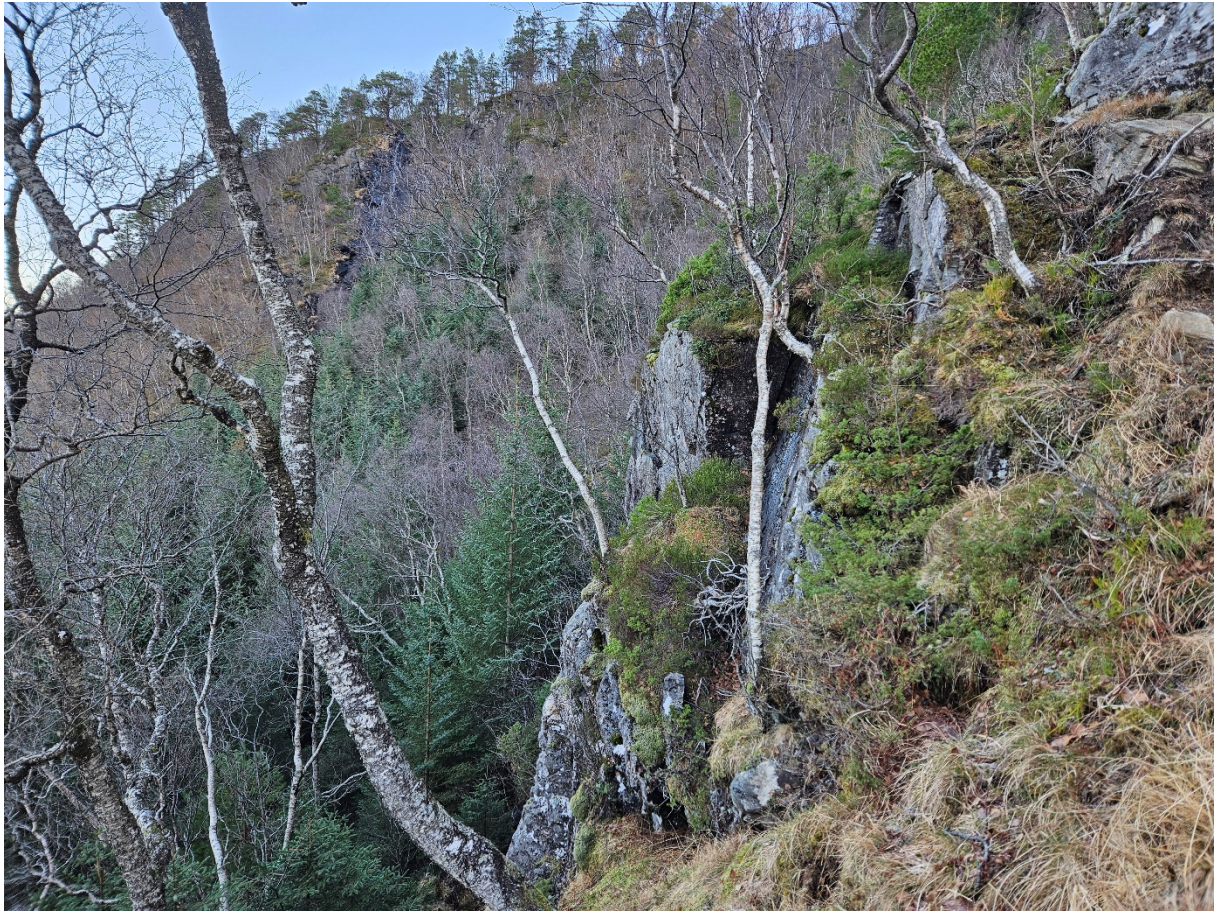
Observasjoner i felt viser en massiv granittisk gneis med steil oppsprekking (se bilde i Figur 28 og Figur 31). Det er observert flere åpne sprekker i de potensielle løsneområdene og blokkformen er kubisk til rektangulær basert på observerte blokker både i løsneområder og i urmassene. Det er mye vegetasjon og røtter i løsneområdene. Frostforvitring og rotsprengning er viktige prosesser for utløsning av steinsprang.

Figur 28: Infopunkt P8 viser potensielt kildeområde for steinsprang med steile sprekker.

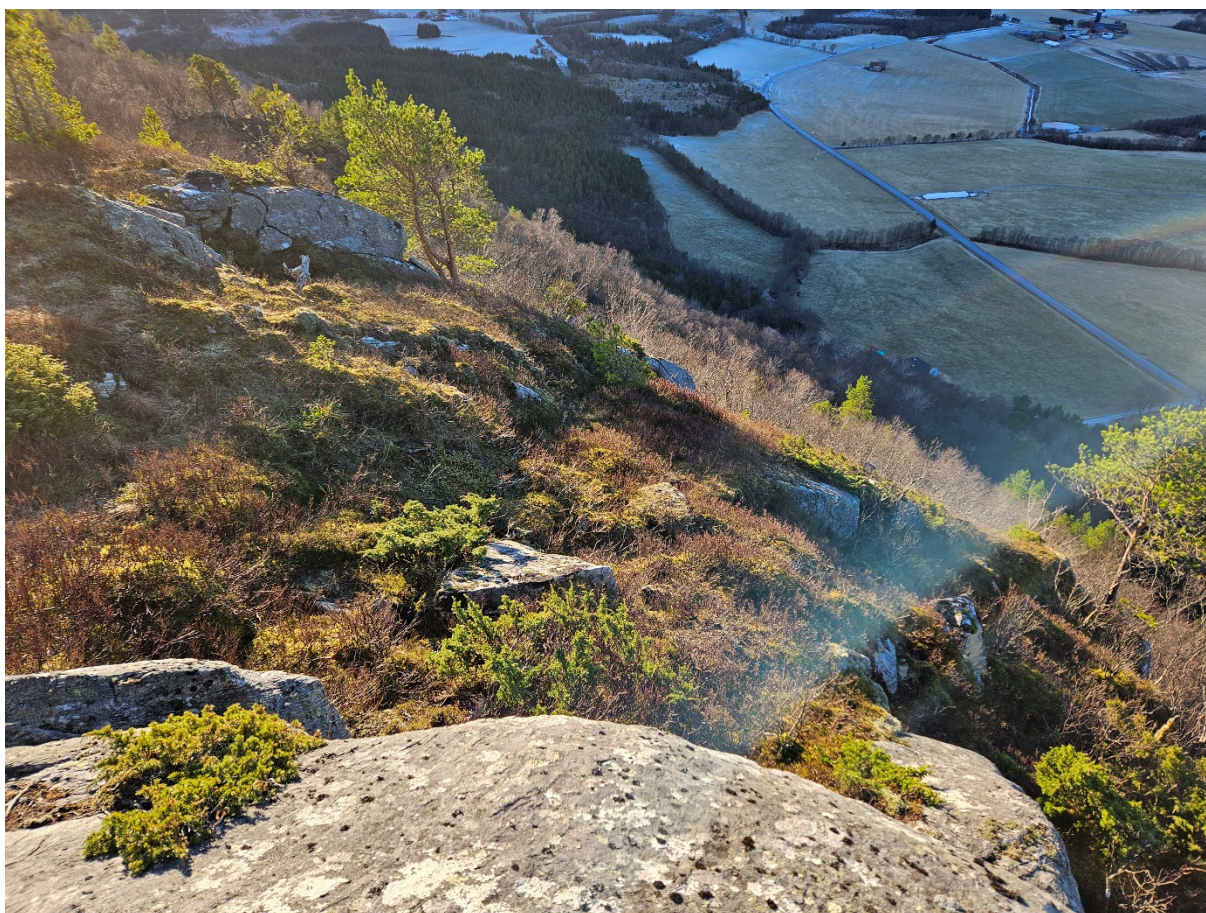
Figur 29: Infopunkt P9 viser øvre del av fjell skrent i på virkningsområdet der det er lav kronedekning og tilstrekkelig bratt for at snøskred kan løsne.

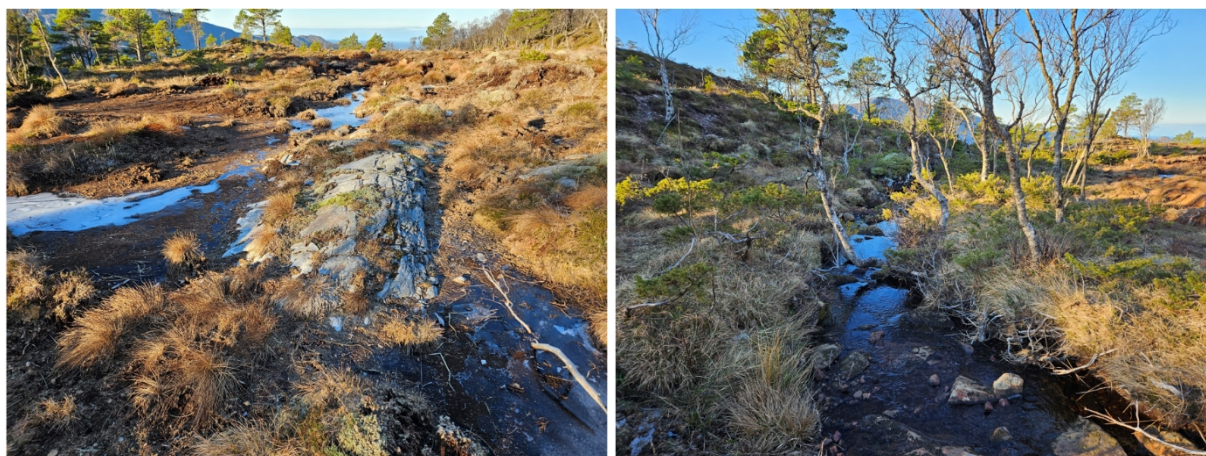
Figur 30: Infopunkt P10 viser myrområde i påvirkningsområdet. Det er observert berg i myrområdet og myrtykkelsen antas å være tynn.

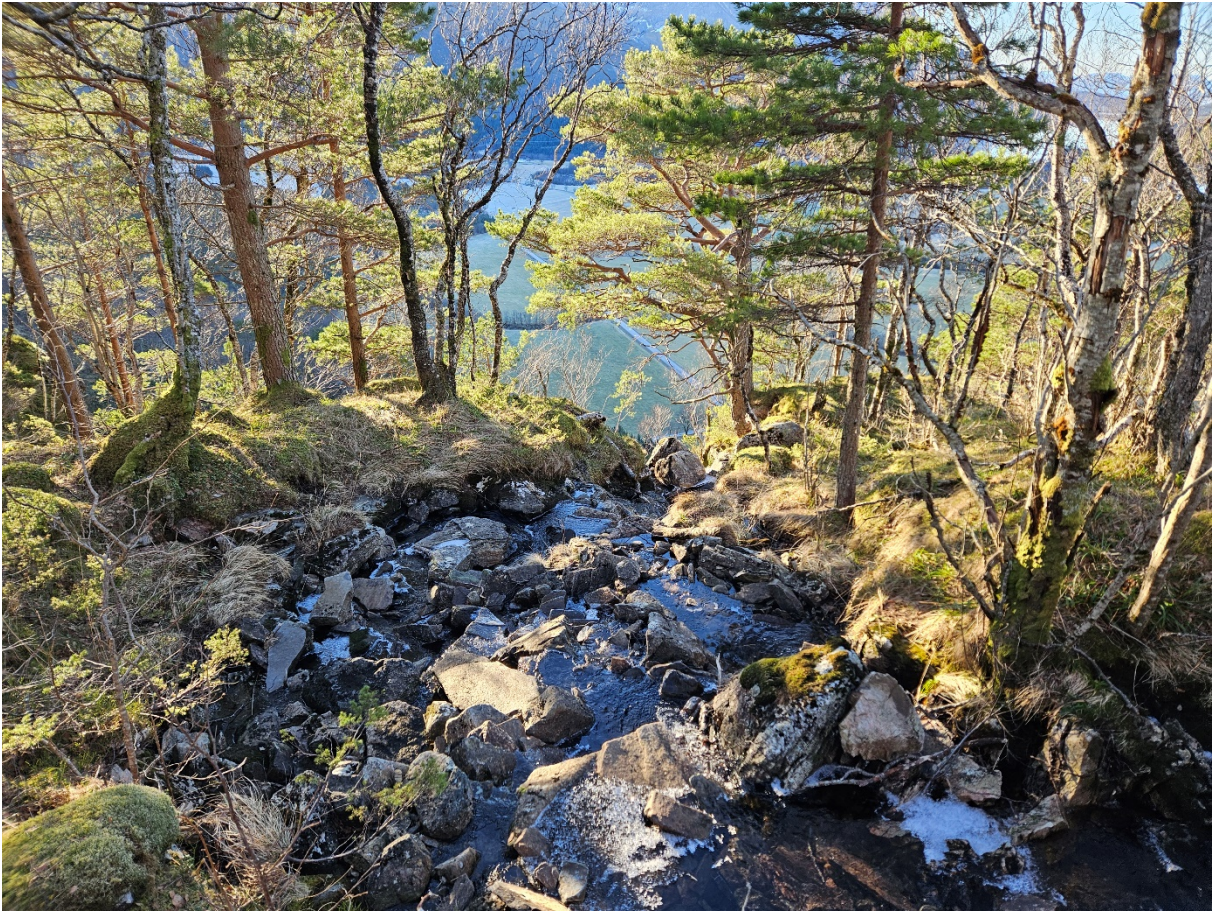
Figur 32: Infopunkt P13 viser at bekken renner på bart berg og steinete underlag.

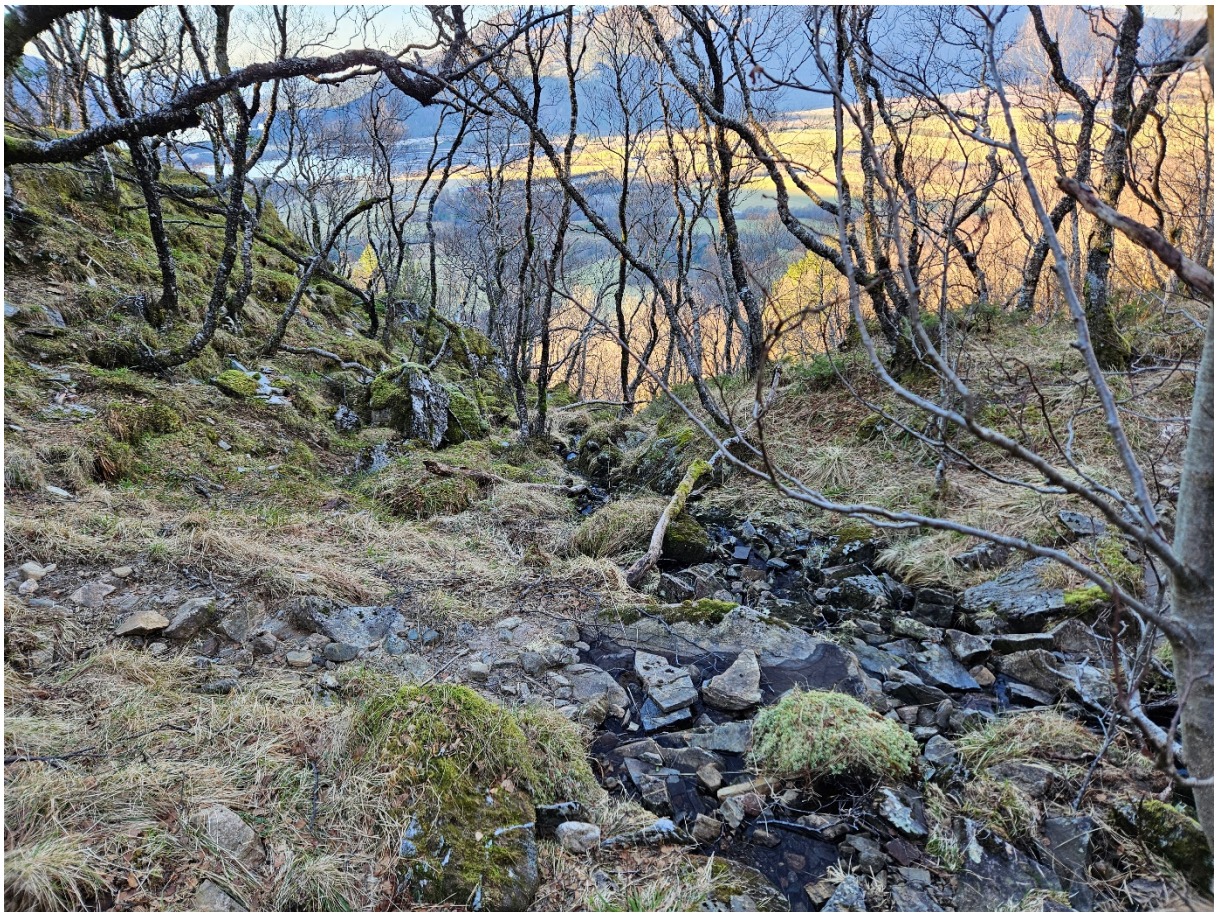
Figur 33: Infopunkt P15 viser bekk nord i påvirkningsområdet som renner på berg og steinete grunn.

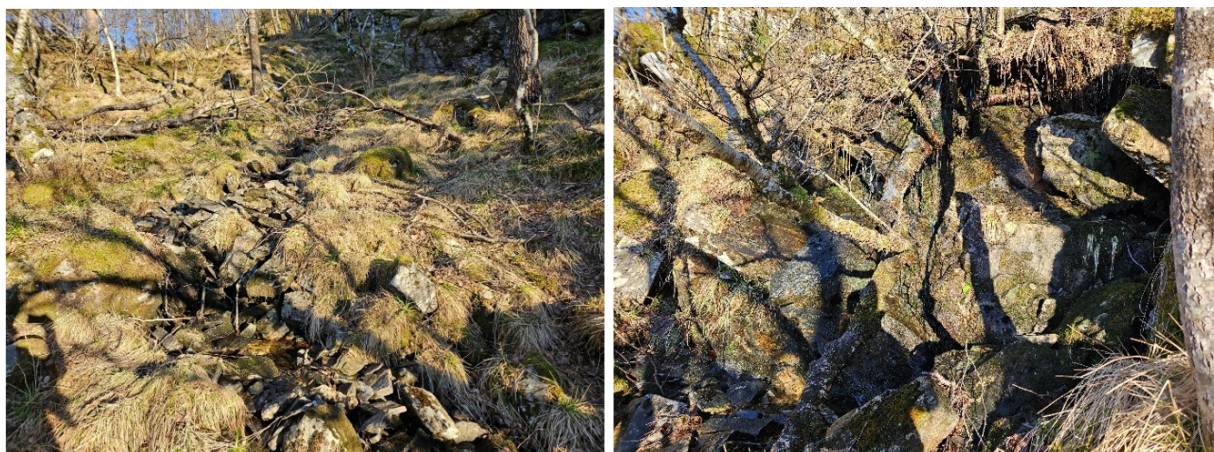
Figur 34: Infopunkt P17 viser bekk nord i påvirkningsområdet som renner på berg og steinete grunn.

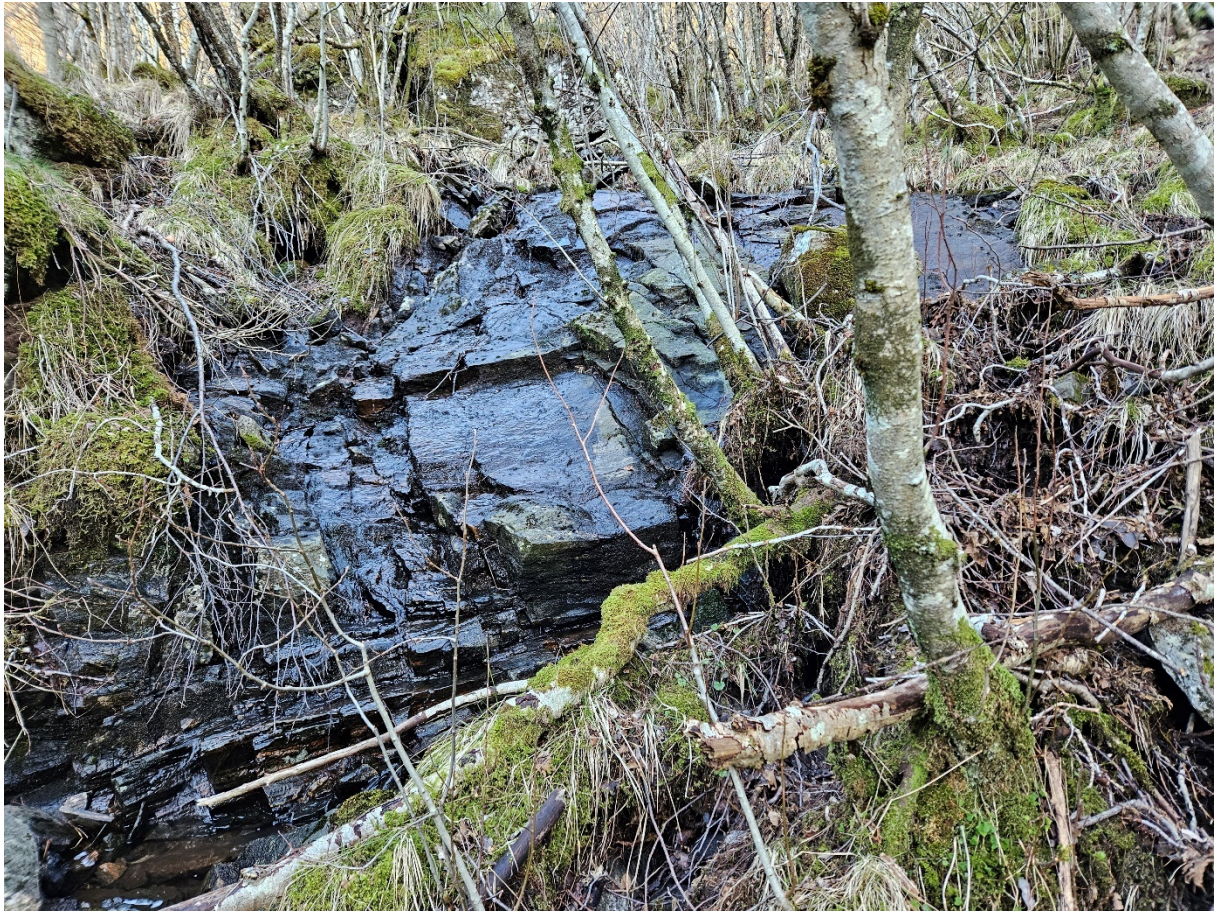
Figur 35: Infopunkt P20. Bildet viser bekkeløp på berg.

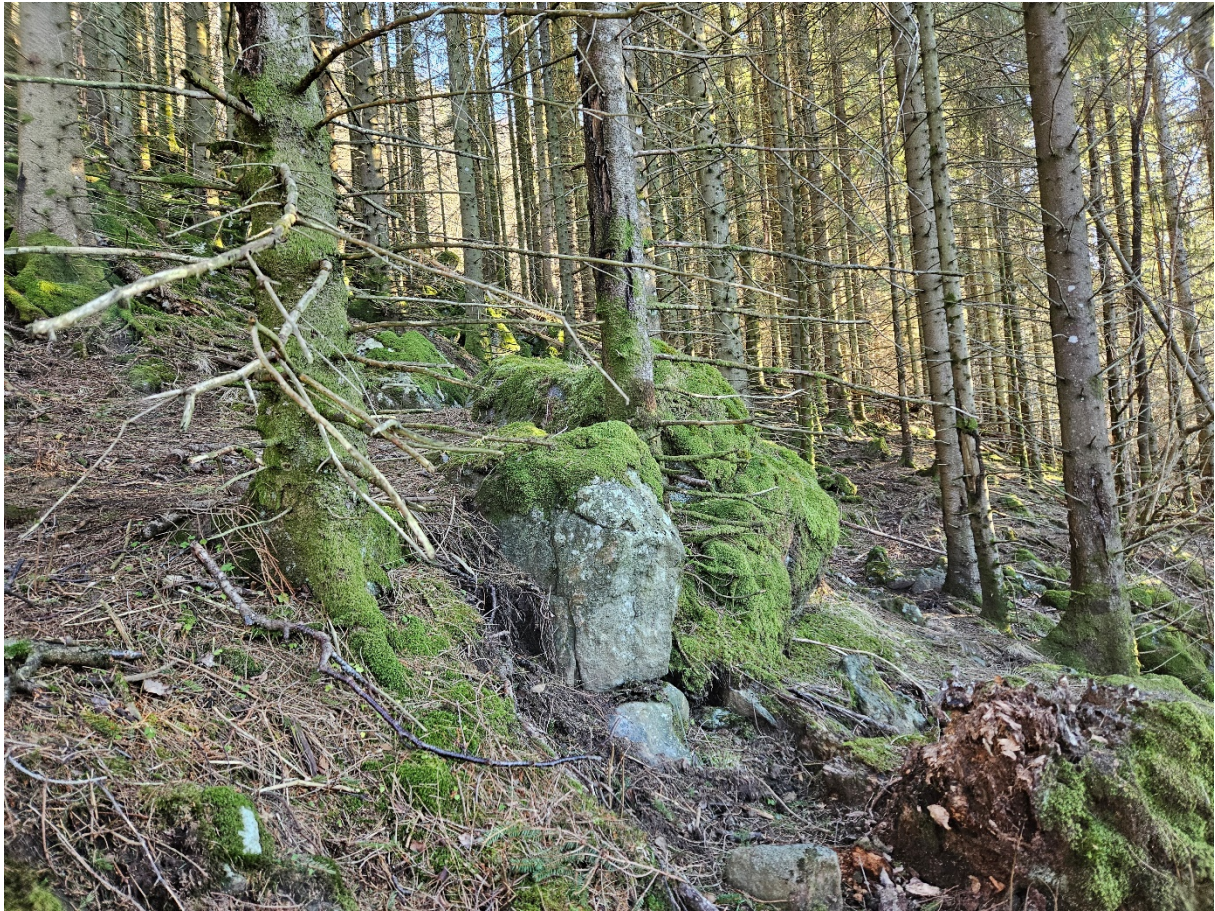
Figur 36: Infopunkt P18 viser omtrentlig enden på ura.
