# Skredfareutredning – Lindelia 17

10249556-RIGberg-R01

Fareutredning i henhold til NVEs bransjestandard for  
skred i bratt terreng

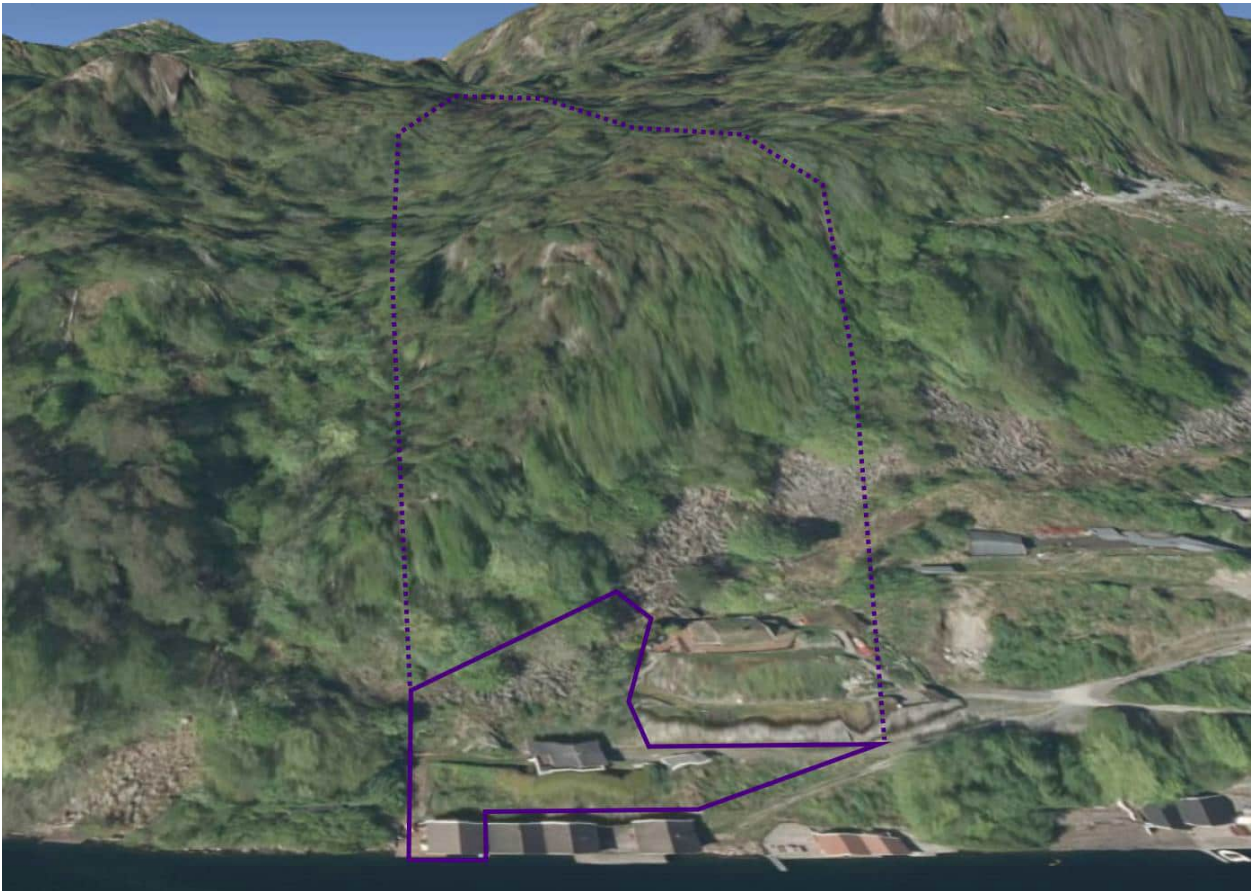
Figur 2. Oversiktsbilde fra «Norge i bilder» [5], med utredningsområdet omtrentlig indikert. Utklippet er tatt mot vest.

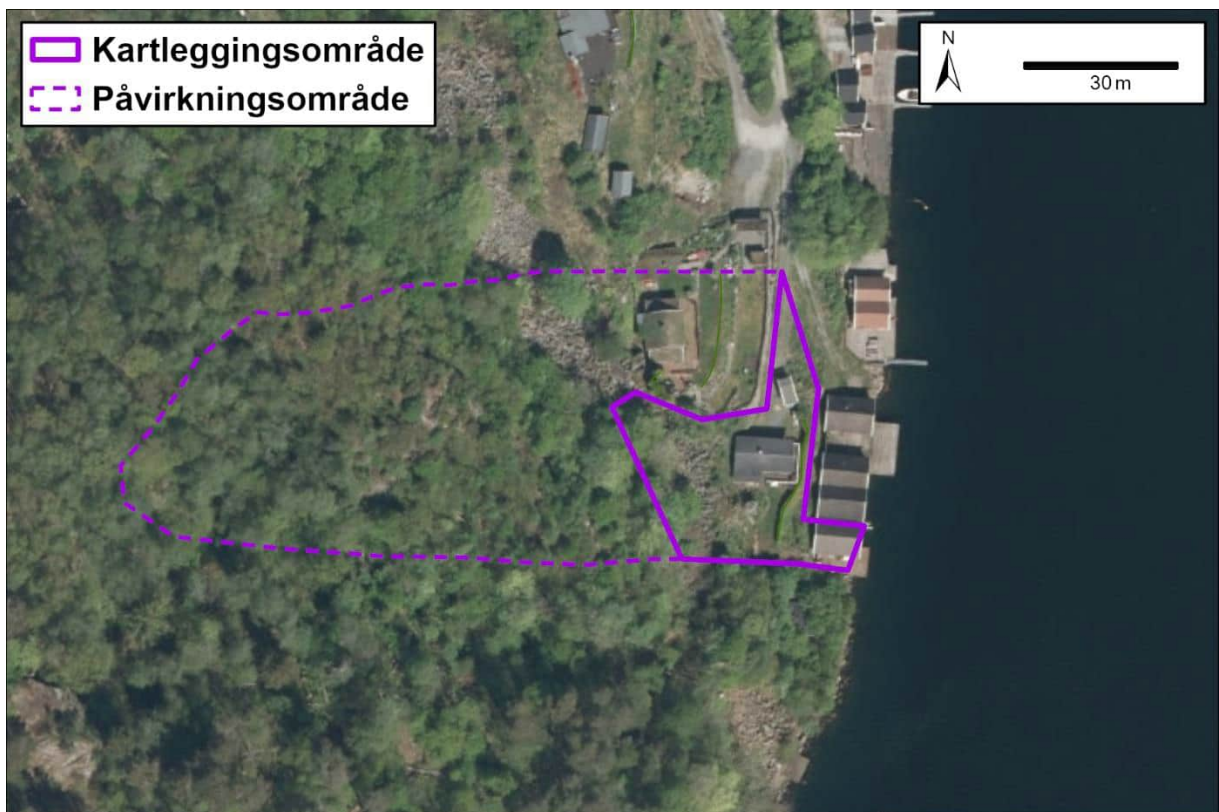
Figur 6. Flyfoto fra 2024.

Utredningsområdet er fotografert av fly i flere omganger tilbake til 1947 og fram til 2024 [11]. Bildene fra 1947 og 1960 viser at urmassene som ligger i underkant av bergskrentene hadde samme utstrekning da, og at der det i dag er hytter, var det på den tiden skog. Ved utarbeidelse av hyttetomtene, ble det dermed mest sannsynlig ikke flyttet på så mye av urmassene. Se Figur 5 og Figur 6 for flyfoto fra 1960 vs. 2024.

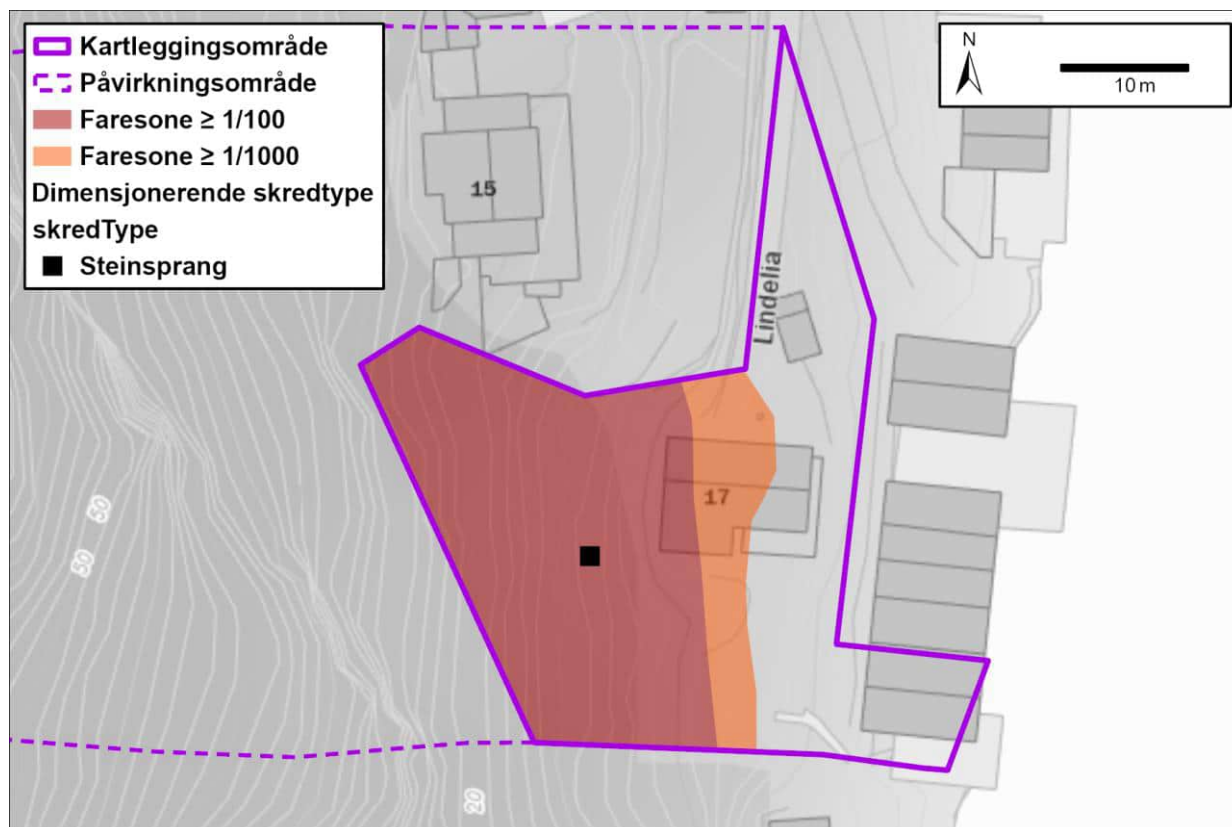
Kartleggingsområdet har ikke tilfredsstillende sikkerhet mot alle skredtyper, og den samlede skredfaren vurderes som større enn 1/1000. I Vedlegg 6 – Faresonekart og Figur 9 er det tegnet inn en faresone, med steinsprang som dimensjonerende skredtype. Faresonen skyldes bergskrenter i påvirkningsområdet med tilsynelatende avløste blokker, samt enkelte steinsprangblokker som det er fare for remobilisering av. Sikkerhet mot skred iht. TEK 17 i sikkerhetsklasse S1 og S2 er dermed ikke ivarettatt for deler av kartleggingsområdet.

Figur 9: Oversikt over faresone  $\geq 1/100$  og  $\geq 1/1000$  som gjelder for sikkerhetsklasse S1 og S2.

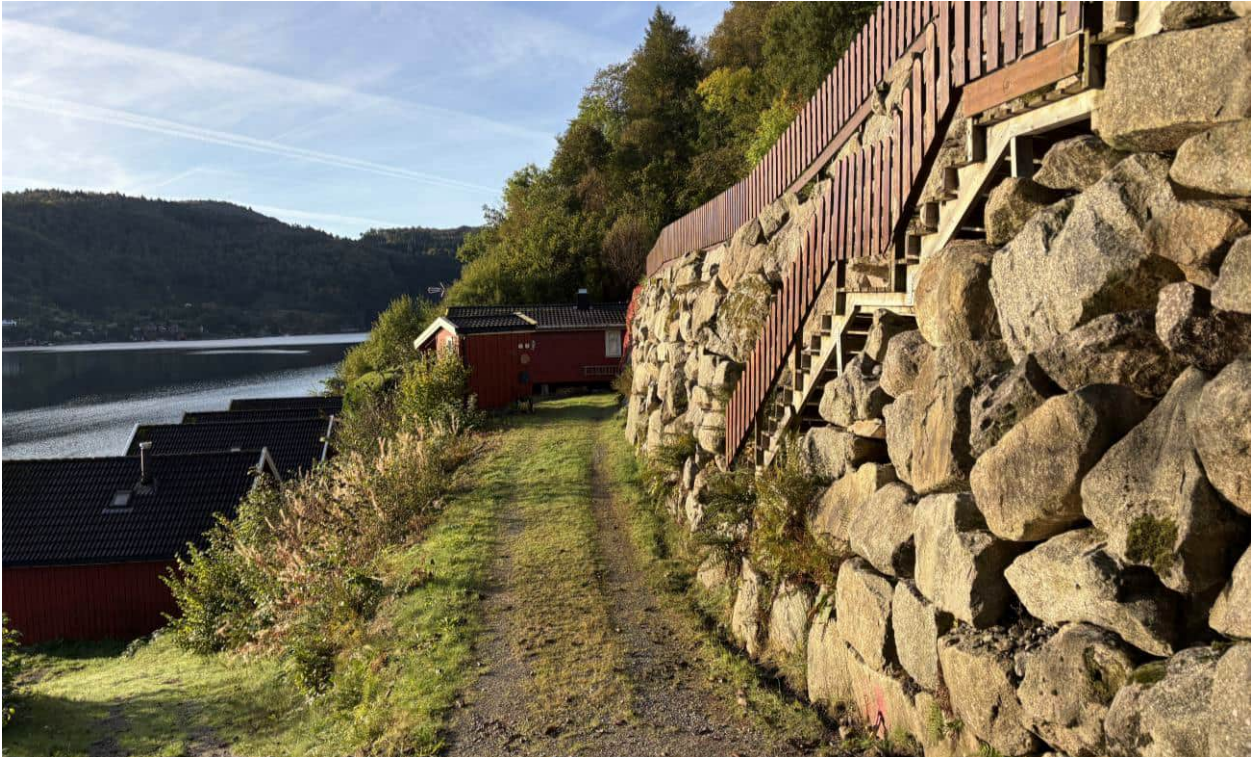
Bilde 1: Tørrmur som er opparbeidet i underkant av Lindelia 15. Sett mot sør. Infopunkt 1 i Vedlegg 4.

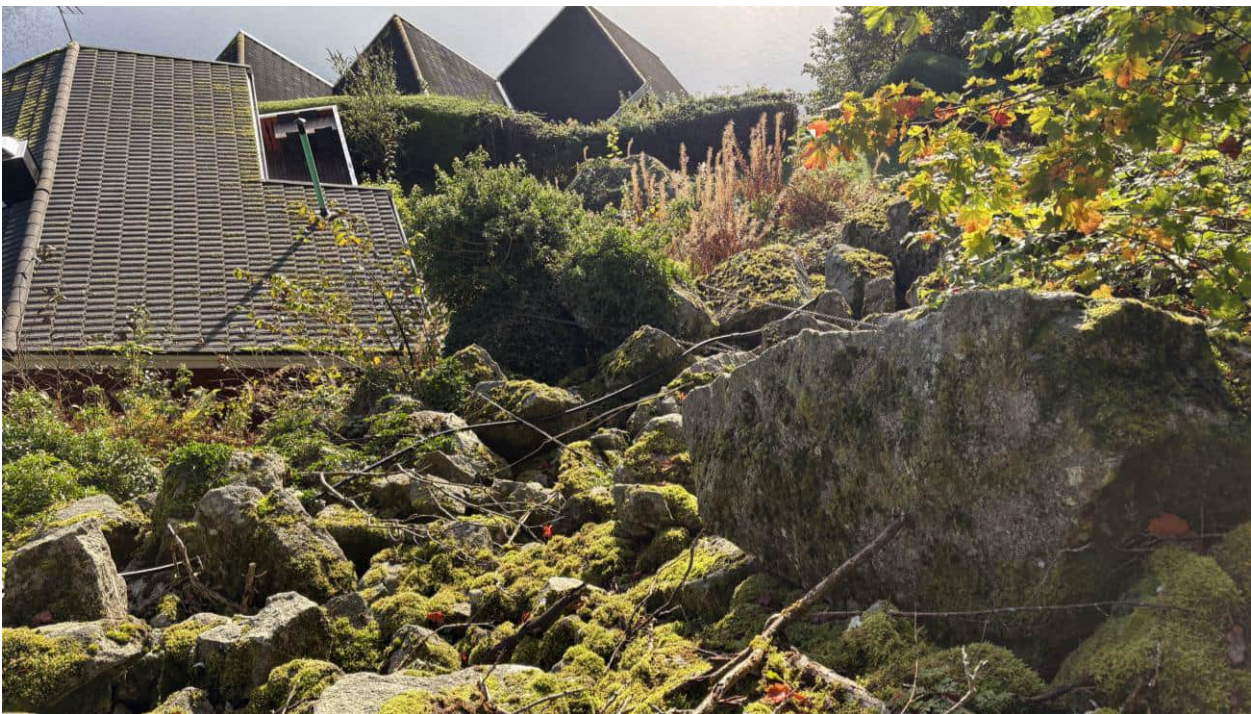
| 2 | Steinsprangur i bakkant av hytte. Enkelte blokker er sikret med øyebolter og kjetting. Det er opparbeidet en tørrmur for å stabilisere graveskråningen bak hytta. Enkelte blokker i ura bør sikres. Disse er vist i Bilde 2 og Bilde 3 i Vedlegg 2. |

Bilde 2: Urmasser over hytta. Sett mot øst. Infopunkt 2 i Vedlegg 4.

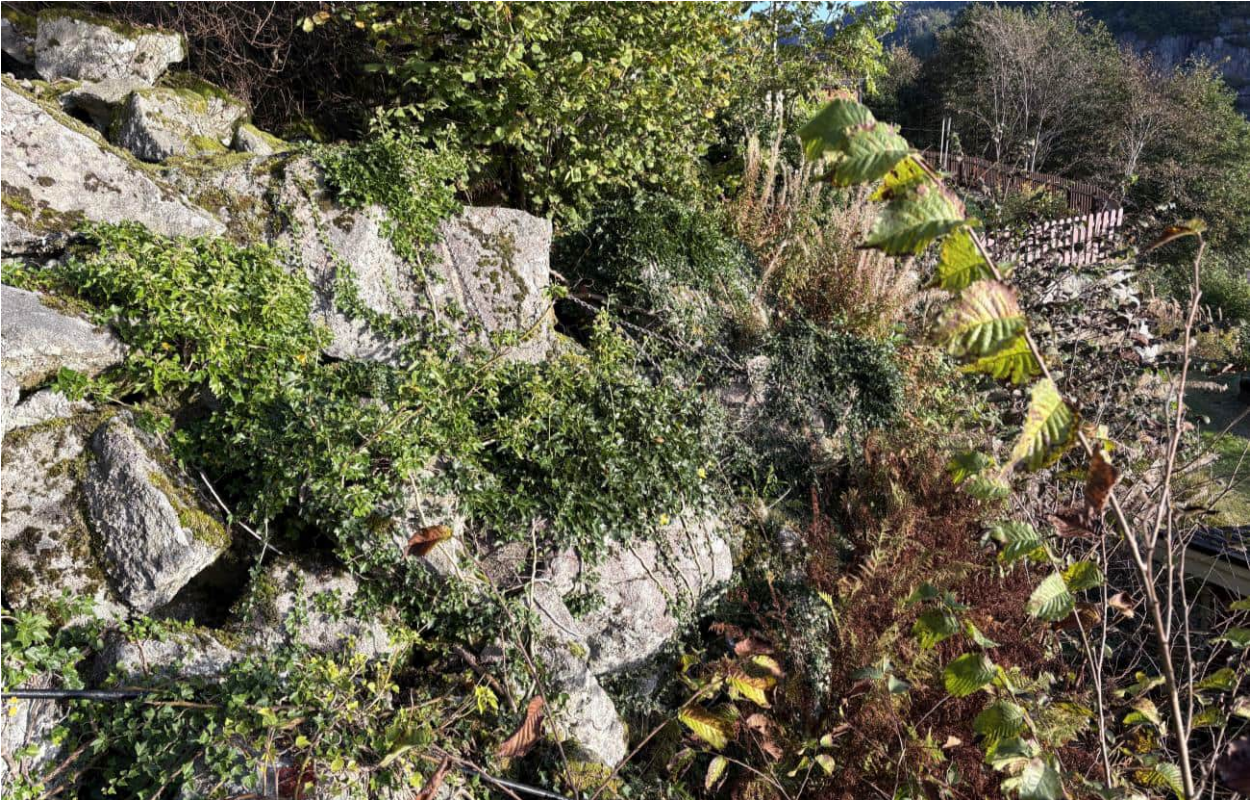
Bilde 3: Urmasser over hytta. Sett mot nord. Infopunkt 2 i Vedlegg 4.

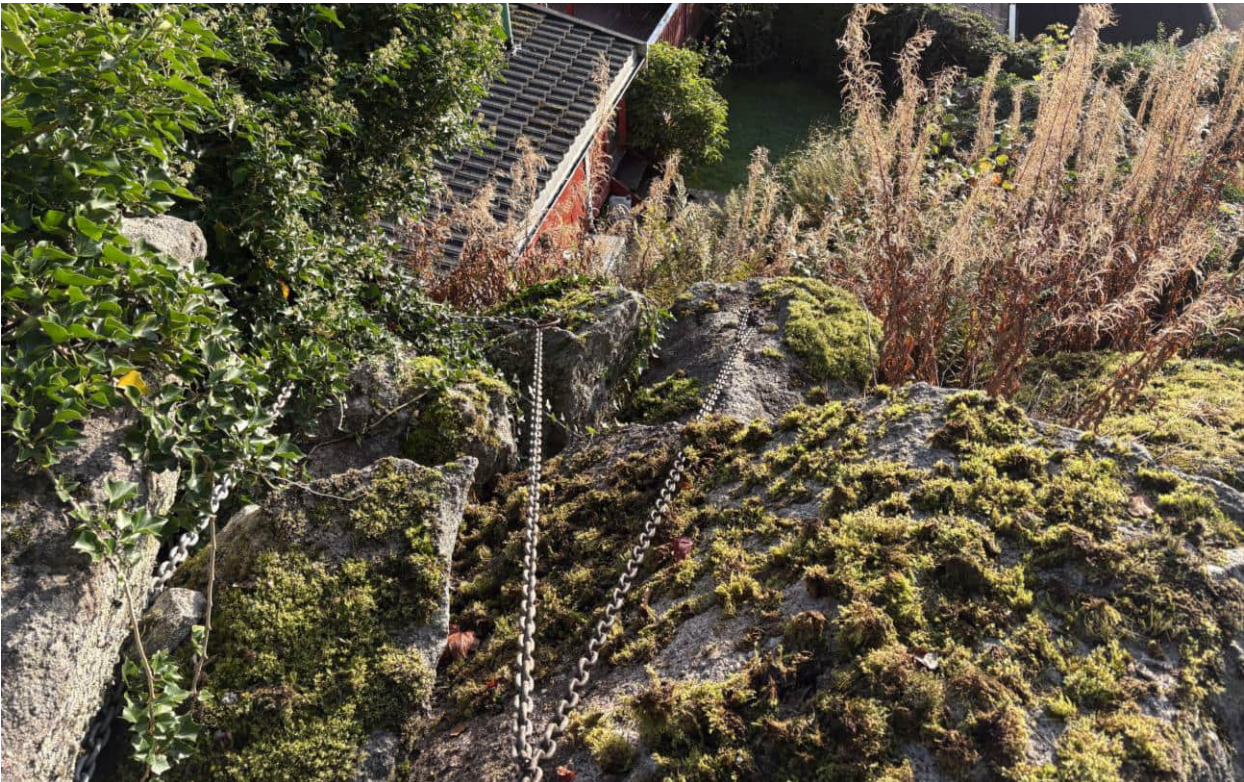
Bilde 4: Steinsprangblokker på kanten av skråningen som er sikret med øyebolter og kjetting. Sett mot øst. Infopunkt 2 i Vedlegg 4.

- **Område 1:** Enkelte blokker i framkant er sikret med øyebolter og kjetting. Dette er ikke en konvensjonell sikringsmetode. I og med at blokkene ligger oppå morenemasser og det er ukjent dybde til berg, er det ingen konvensjonelle/standardiserte metoder å sikre slike urmasser på. I tidligere tilsvarende prosjekter har sikringsmidler som bolter, selvborende stag, wireforsterket steinsprangnett, wire og nettbolter blitt brukt.
- **Område 2:** Blokker i størrelsesorden 1-4 m<sup>3</sup> er registrert i disse bergskrentene. Sikringsmetoder er boltesikring fra tau. Det er en risiko for at blokker da vil løsne, som kan kunne treffe hytta, og det må da eventuelt gjøres midlertidig sikring av blokkene (bånd/wirenett eller lignende). Alternativt kan man sette opp et fanggjerd mot stensprang i underkant av bergskrentene, men dette er antagelig mindre gunstig økonomisk.

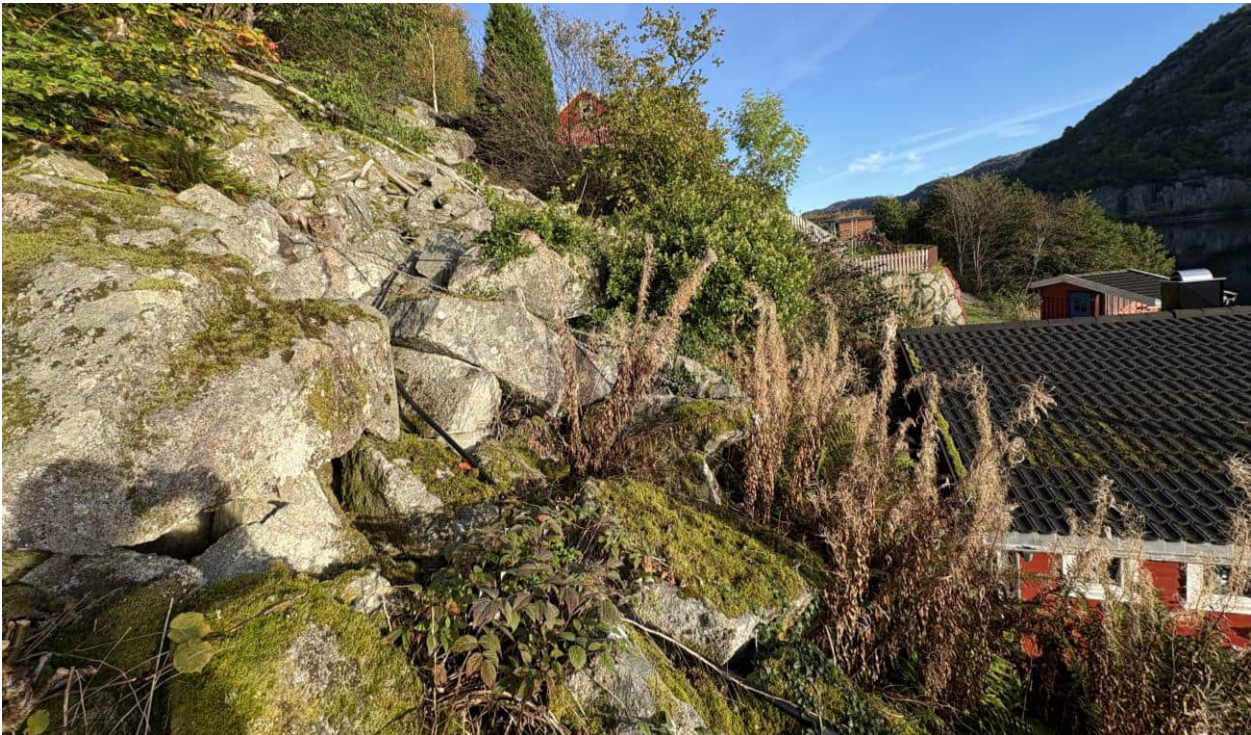
Bilde 5: Urmasser i bakkant av hytte. Sett mot nord. Infopunkt 2 i Vedlegg 4.

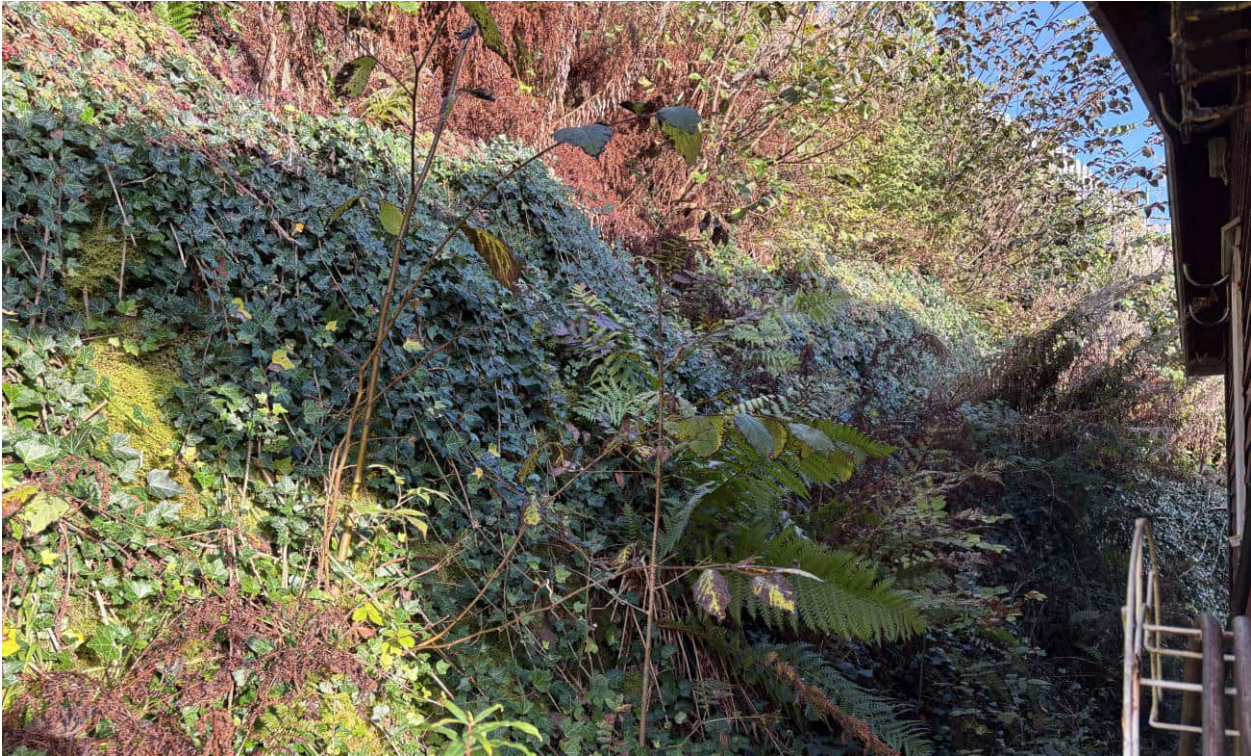
Bilde 7: Støttmuren bak hytta, med tett vegetasjon. Sett mot nord. Infopunkt 2 i Vedlegg 4.

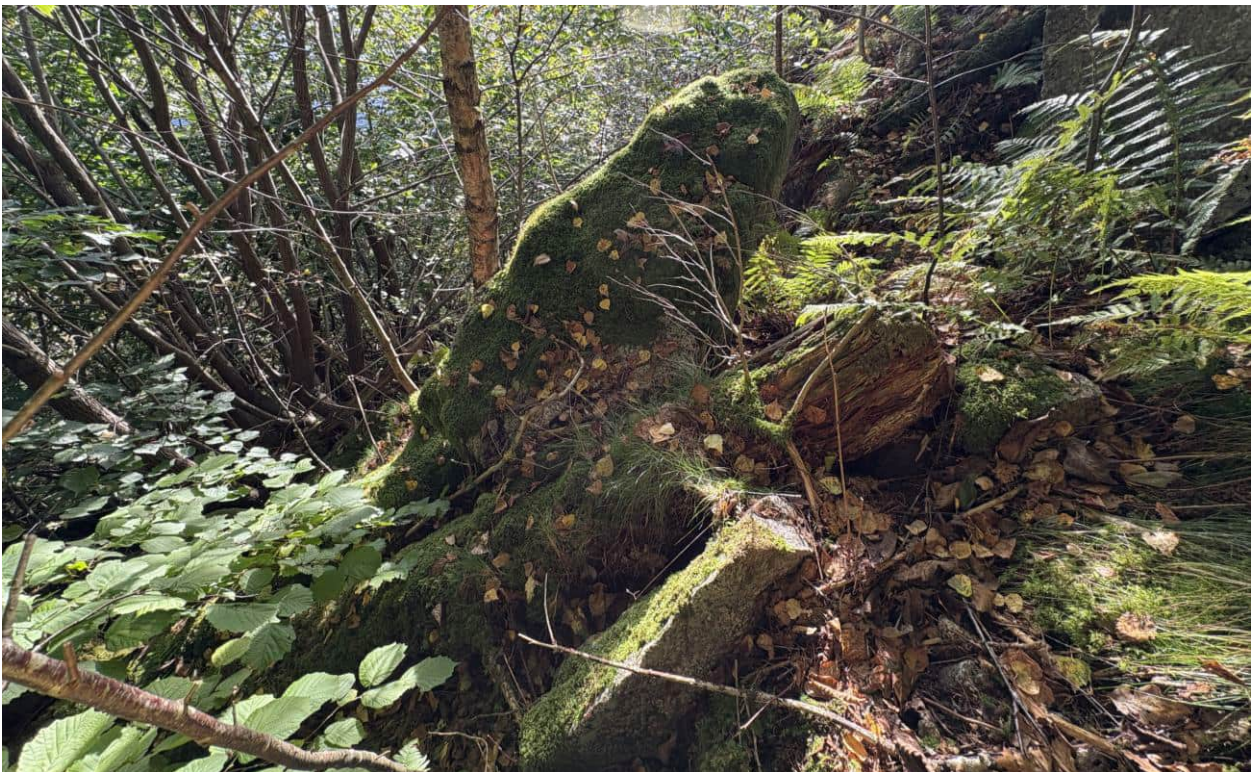
| 3 | Steinsprangblokk som ligger i skråning over hytta. Fare for remobilisering av blokka og den bør derfor sikres. |

Bilde 8: Steinsprangblokk som ligger i skråning over hytta. Fare for remobilisering av blokka og den bør derfor sikres. Infopunkt 3 i Vedlegg 4.

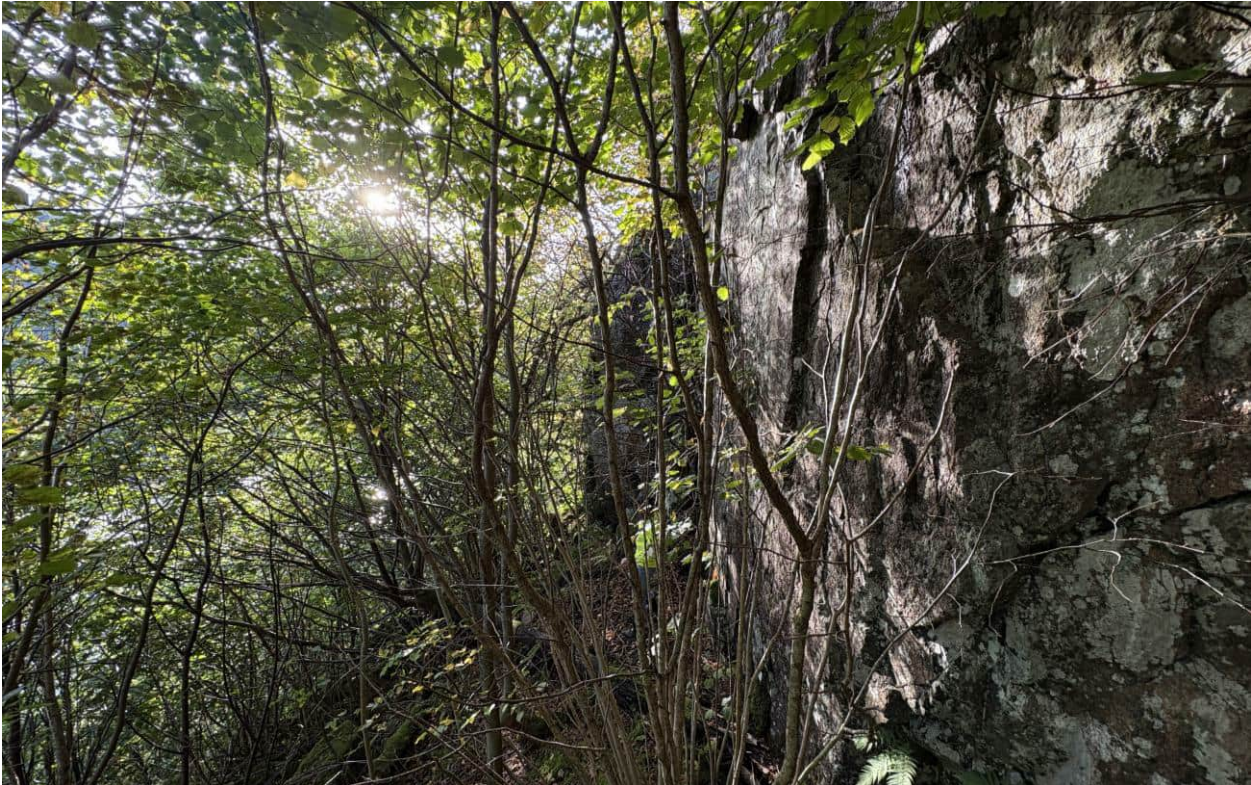
Bilde 9: Massiv bergskrent med ingen synlige avløste blokker. Sett mot sør. Infopunkt 4 i Vedlegg 4.

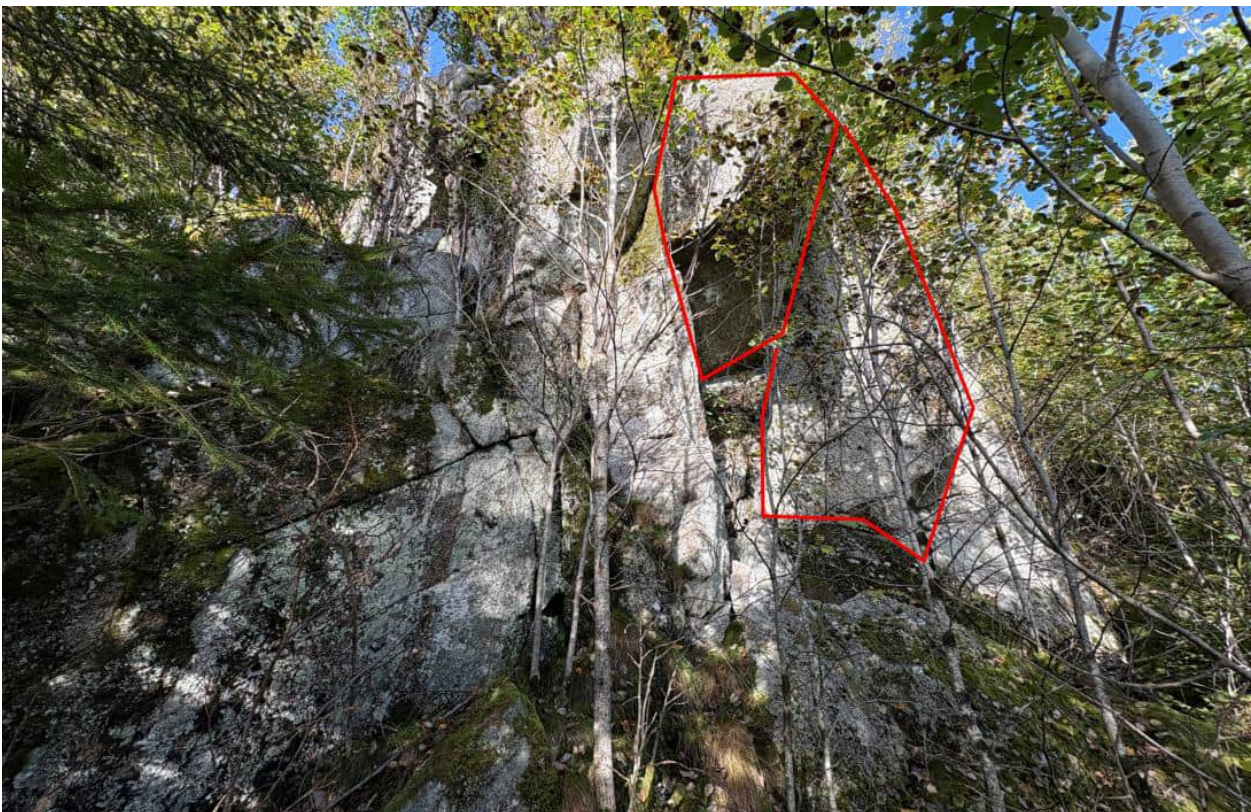
Bilde 12: Store tilsynelatende avløste blokker, samme som i Bilde 11. Sett mot nord. Infopunkt 6 i Vedlegg 4.

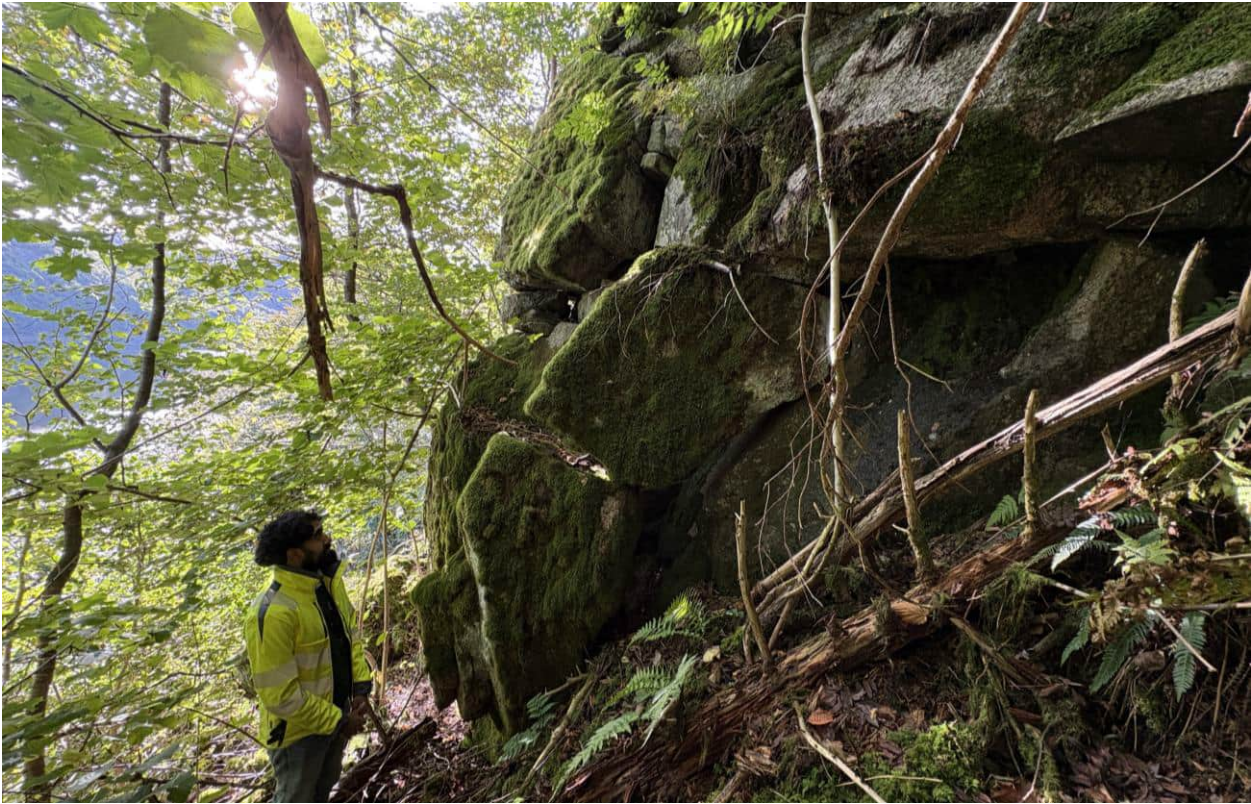
Bilde 13: Avløste blokker i størrelsesorden 1-4 m<sup>3</sup>. Sett mot sør. Infopunkt 7 i Vedlegg 4.
