## Ringvålvegen 98

### Notat

Geotekniske vurderinger - rammesøknad

Dokumentnr.: 23032-RIG01

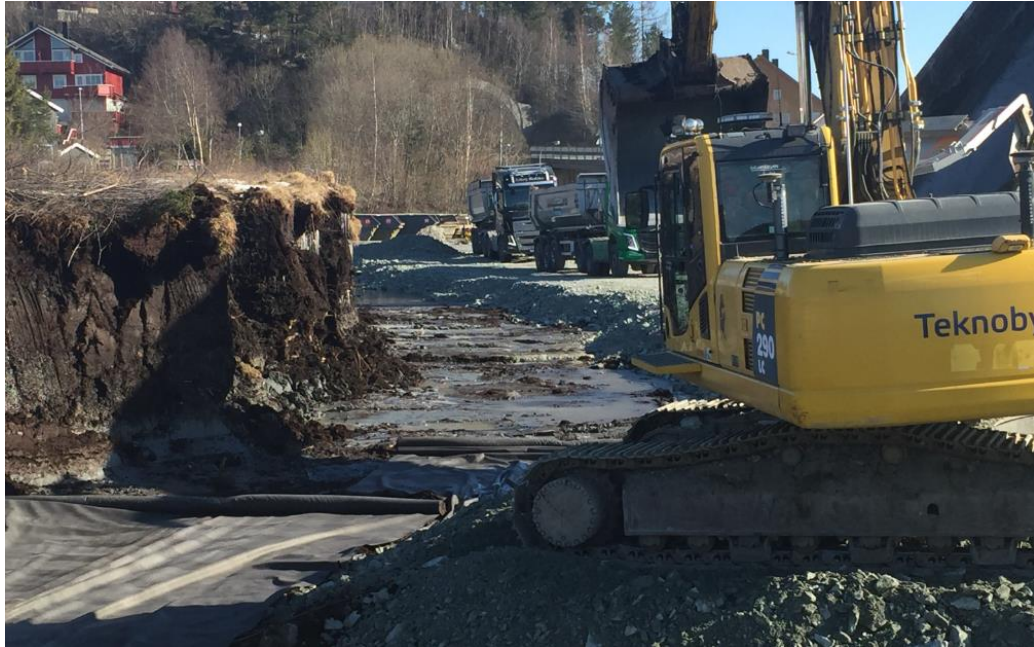
*Figur 1 Foto fra masseutskifting oversendt fra Teknobygg. På bildet sees overgang mellom organisk materiale og leire, og det ser ut til at det er lagt geotekstil mellom stedlige og tilførte masser.*

Oppsummering av grunnforhold er presentert i geoteknisk notat fra Rambøll (1). Tomten bestod opprinnelig av 3-4 m torv over fast leire, med bløtere leire i dybden, spesielt i øst (1). Teknobygg utførte masseutskifting og utlegging av forbelastning i 2019, hvor forbelastningen ligger i skrivende stund fortsatt på tomten. Det ble prosjektert av Rambøll utskifting av organisk jordmateriale ned til det faste leirelaget.

Tomten er tidligere utgravd og det er lagt ut forbelastning etter prosjektering av Rambøll. Det er opplyst at det skulle masseutskiftes ned til mineralisk jord, og alt av organiske masser ble prosjektert utgravd. Det ble lagt ut forbelastning i 2019, som har ligget frem til nå. Tiltaket vurderes å kunne direktefundamenteres på hel plate. Hvis drenering kan ivaretas, og det ikke er behov for tett kjeller kan stripe- og punktfundamenter vurderes i detaljprosjektering. Dette må sees i sammenheng med vurdering av eventuelle supplerende grunnundersøkelser.

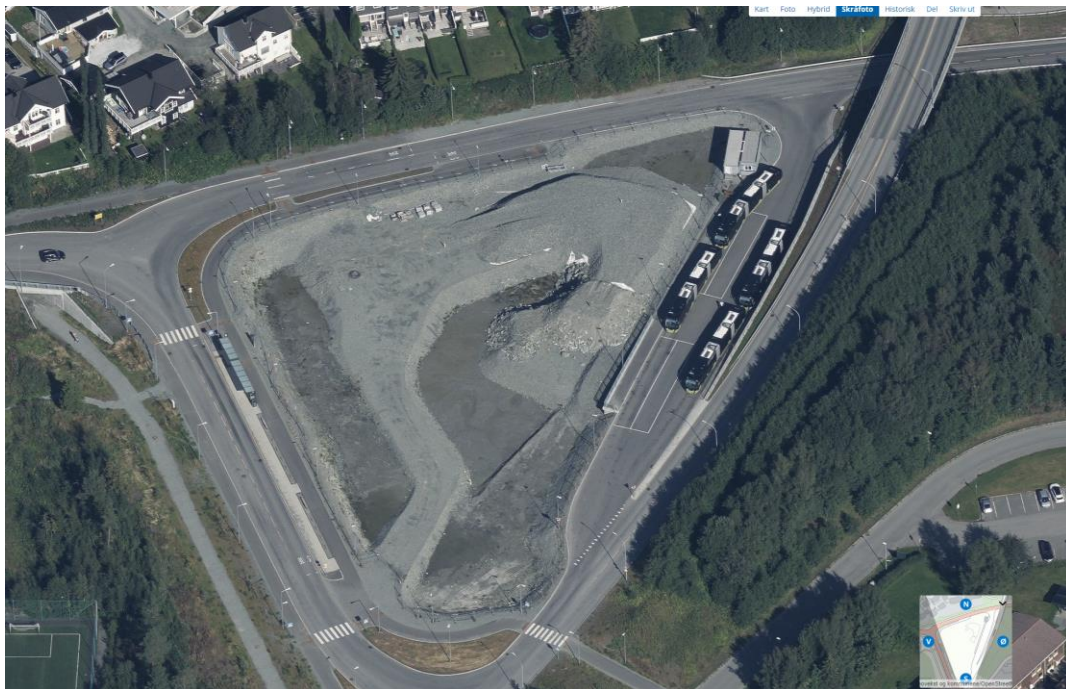
*Figur 2 Forbelastning med steinmasser (hentet fra 1881.kart skråfoto fra sør).*

Det ble innmålt setninger av TRYM Bygg og Anlegg AS fra november 2019 til April 2020, hvor det i tre punkter ble innmålt setninger. Akkumulerte setninger i punktene ble innmålt til 3-6 mm. Det anbefales å måle inn setninger på forbelastningen før denne fjernes, for å verifisere at setningene er overstått.
