Rapport

Oppdrag: **Skredfarekartlegging ROS II**

Emne: **Valla - Kirkebirkeland**

Oppdrag- / Rapportnr. **613228 - 1**

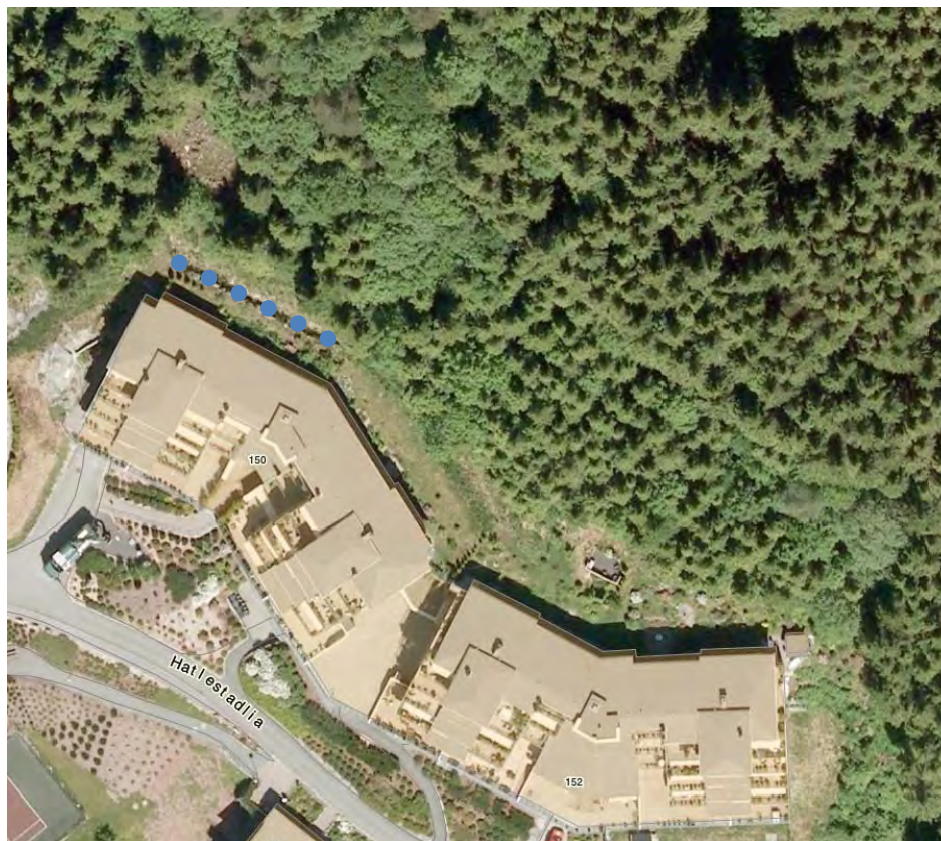
Figur 3 Oversiktsbilde over Hatlestadlia med Solvalla terrasse. Skredvullen mellom bebyggelse og skråning er markert med blå sirkler i bildet (Kilde: 1881.no).

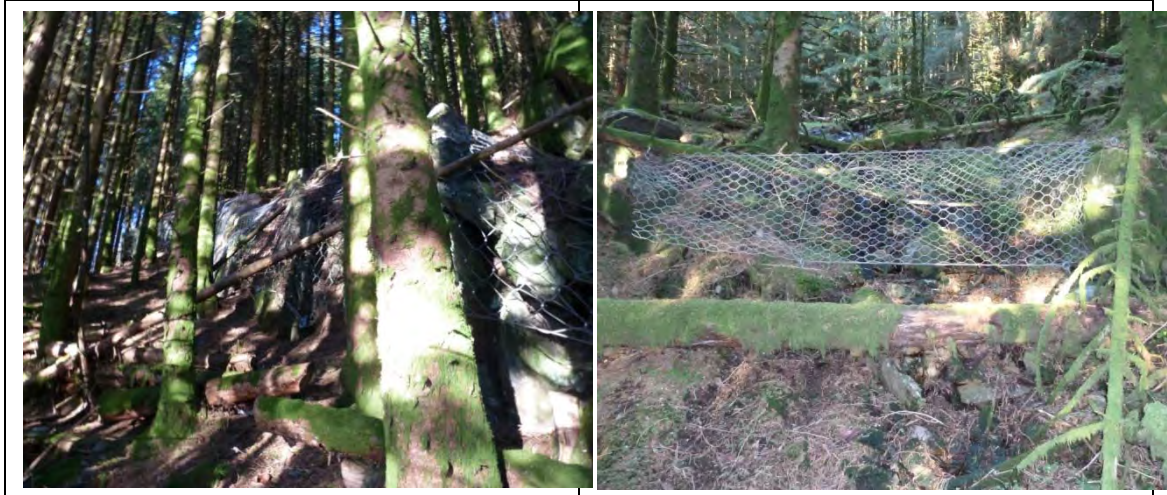
Det ble observert flere vandreringsspor i terrenget ovenfor bebyggelsen, det mest markerte sporet er blitt sikret med nett over lavbrekk i terrenget.

Figur 4 Eksisterende sikring ovenfor bebyggelse øverst i Hatlestadlia, Solvalla terrasse. Bildet til venstre viser sikring av oppsprukket fjellskjæring. Skjæringen er sikret med bolter og nett. Bildet til høyre viser sikring med nett utført over lavbrekk i terrenget. Vandreringsspor i søkket tyder på at nettet skal hindre eventuelle flomskred.

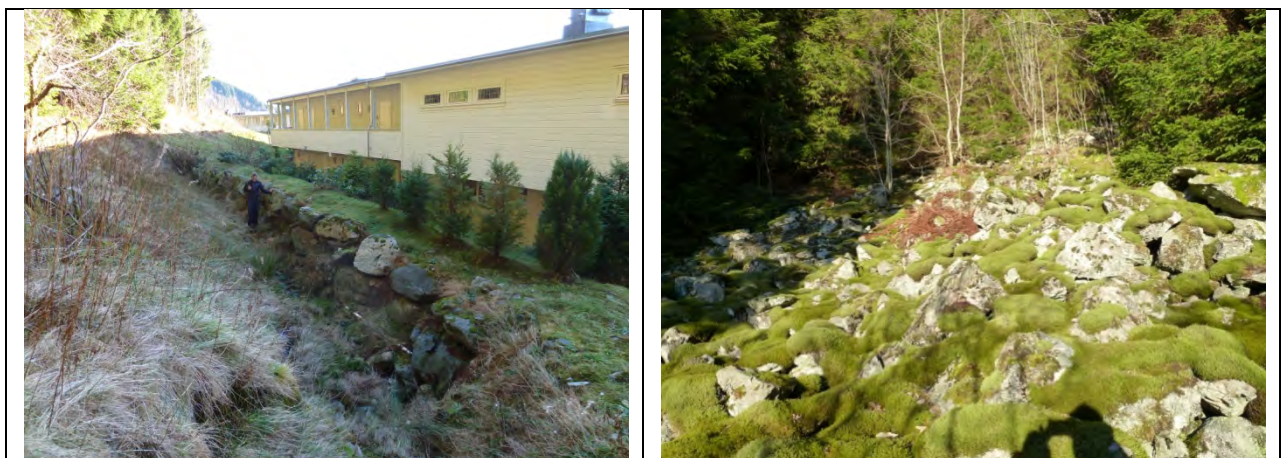
Figur 5 Bilde til venstre viser skredvoll bak bebyggelse i Solvalla terrasse. Skredvullen har høyde ca. 1,50 m og har lengde ca 30 m. Bilde til høyre viser urmasser som ligger ovenfor skredvullen. Urmassene er begrodd med mose og er trolig av eldre dato.

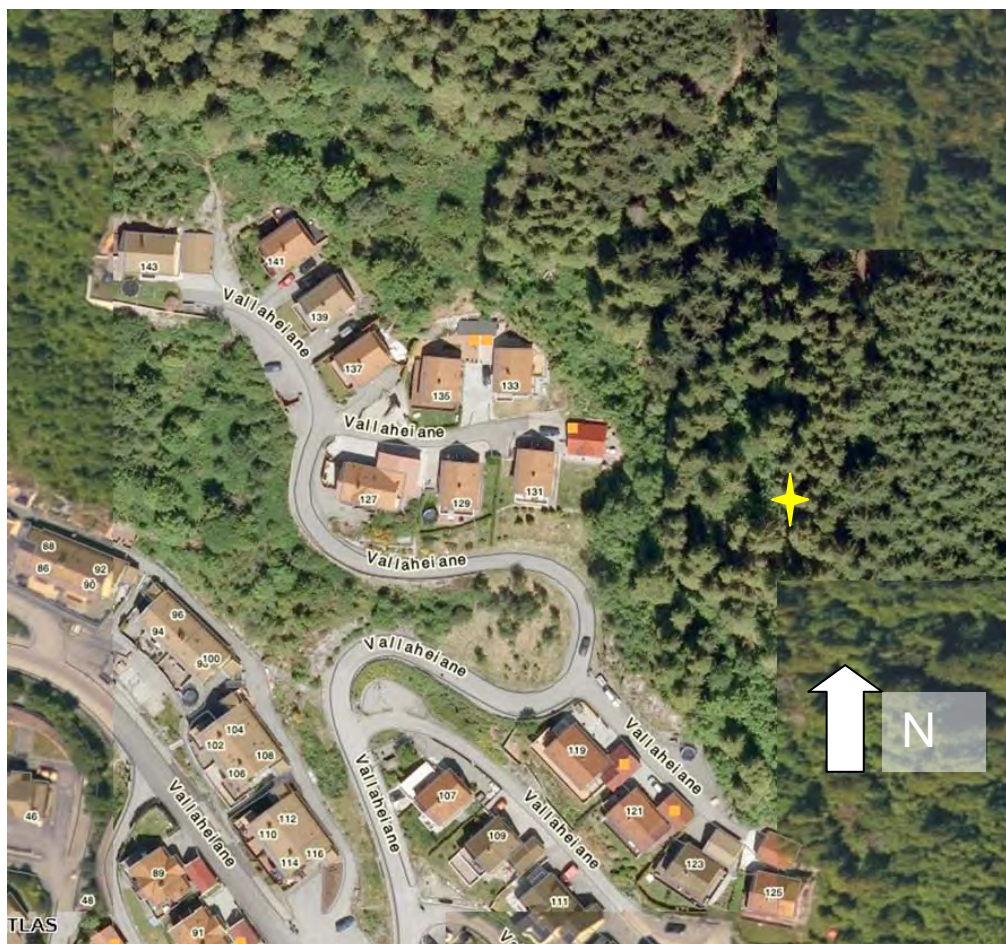
Figur 6 Oversiktsbilde over Vallaheiane. Til høyre i bildet sees Vallaheiane 125-119. Den øverste bebyggelsen i bildet er Vallaheiane 127-143. Gul stjerne markerer omtrentlig sted hvor sannsynligheten for skred/steinsprang er høy (Kilde: 1881.no).

Omtrent 40 m ovenfor 119-121 ble det observert en bergblotning med høyde omtrent 4-10 m, mektighet 1-3 m og lengde 2-3 m, området er markert i Figur 6. Skråningen i området er meget bratt, med helning omtrent på 50°. I bakkant av blotningen går det en omtrent skråningsparallelle sprekk. Sprekken ser ut til å være gjennomgående, og det er noe vann tilstede i blotningen. Eventuelle nedfall fra blotningen vil sannsynligvis være mellom 1-2 m³. Hovedoppsprekningen i området har strøk- og fallretning N177°/82°V.

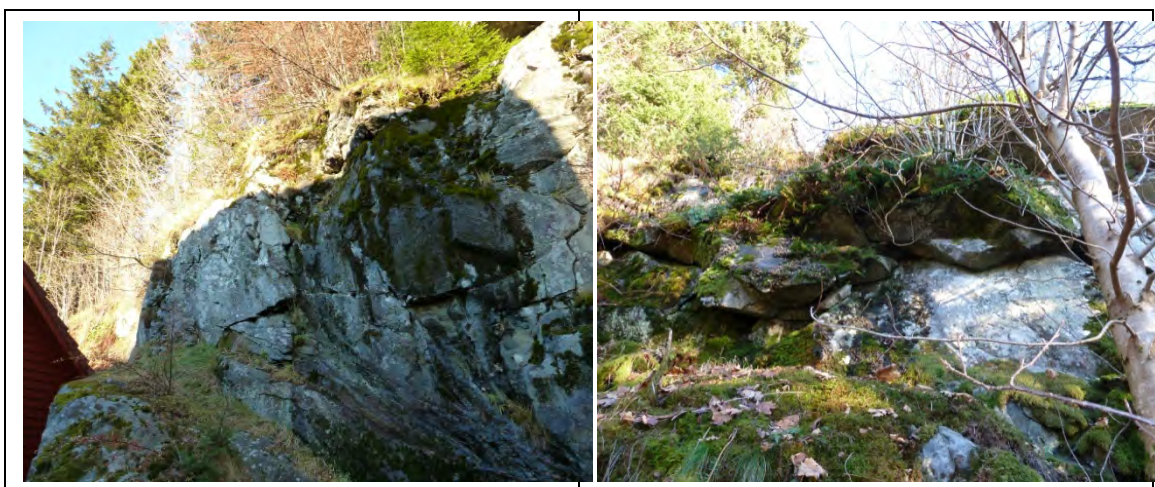
Figur 7 Bildet til venstre viser oppsprukket berg mellom garasje og hus ved Vallaheiane 119. Bildet til høyre viser området markert i Figur 6 med stor sannsynlighet for skred/steinsprang.

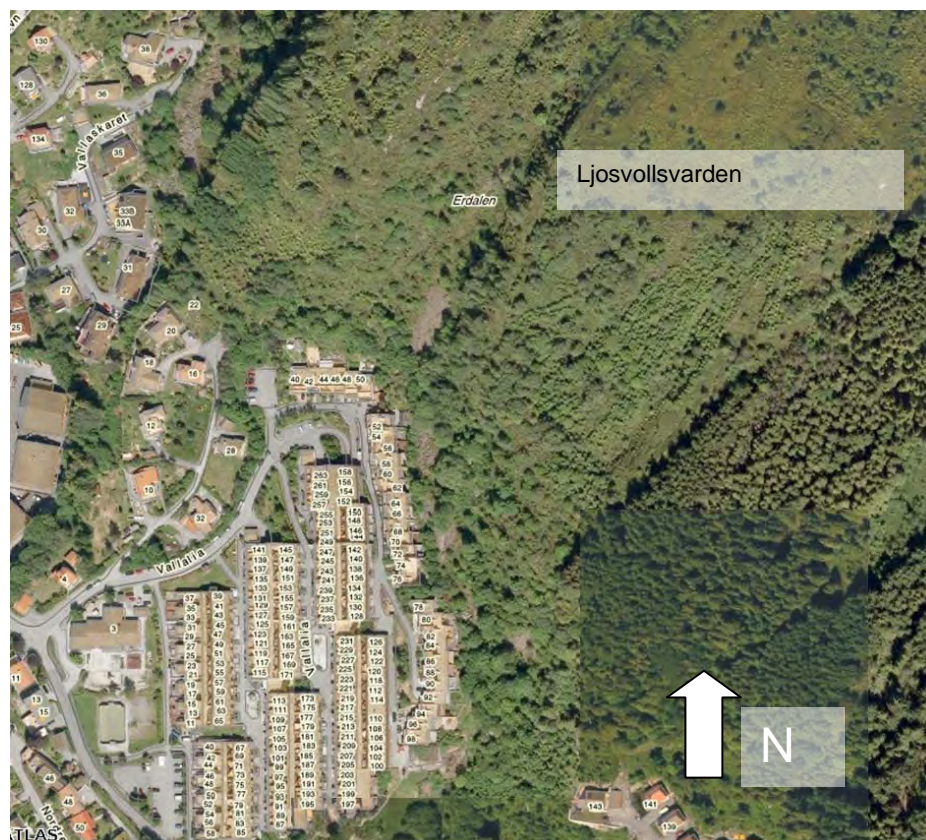
Figur 8 Oversiktsbilde over Vallalia. (Kilde: 1881.no)

Bebyggelsen i Vallalia består i hovedsak av rekkehus, og ligger nedenfor skråningen opp mot Ljosvollsvarden.

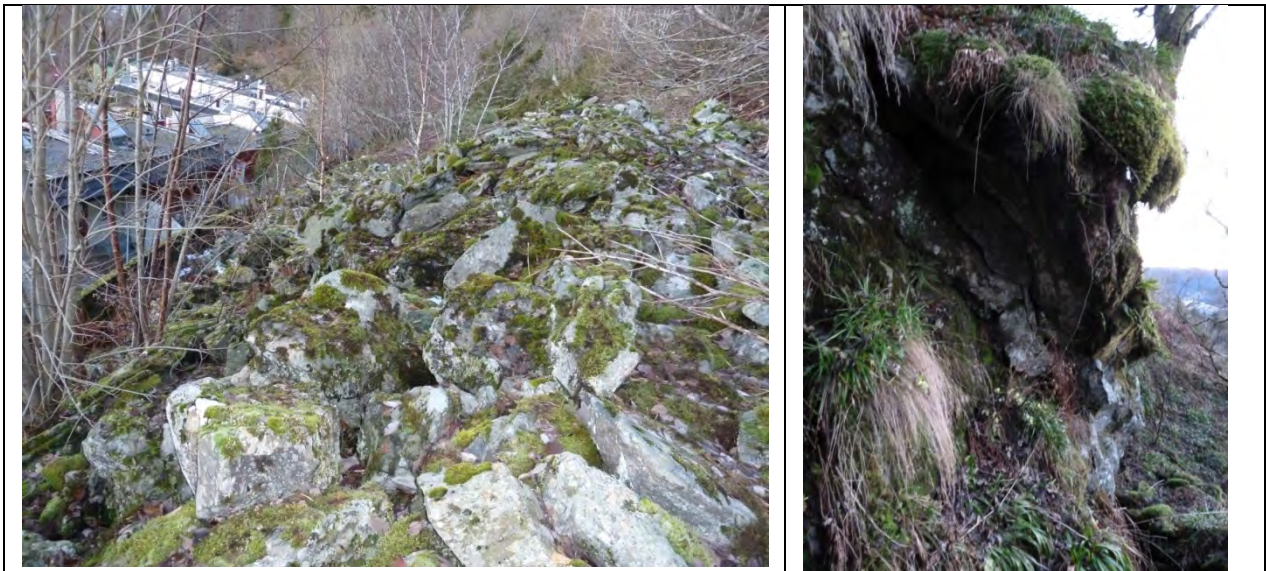
Bak nr. 56 ble det observert en sprekkeavløst blokk med dimensjon omtrent $4 \times 3 \times 2 \text{ m}^3$, vi viser til Figur 9. Det er noe vann tilstede i skjæringen. Blokken ligger tilsynelatende sprekkeavløst i bratt skråning, og glideplanet til blokken har strøkretning omtrent nord/sør rettet og steilt fall, $N164^\circ/74^\circ V$. Glideplanet opptrer omtrent parallelt med skråningen.

Figur 9 Bilde til venstre viser urmasser ovenfor bebyggelse i Vallalia. Bildet til høyre viser oppsprukket bergknaus ovenfor bebyggelse 52-72. Knausen har glideplan omtrent parallelt med skråningen med strøk- og fallretning $N164^\circ/74^\circ V$.

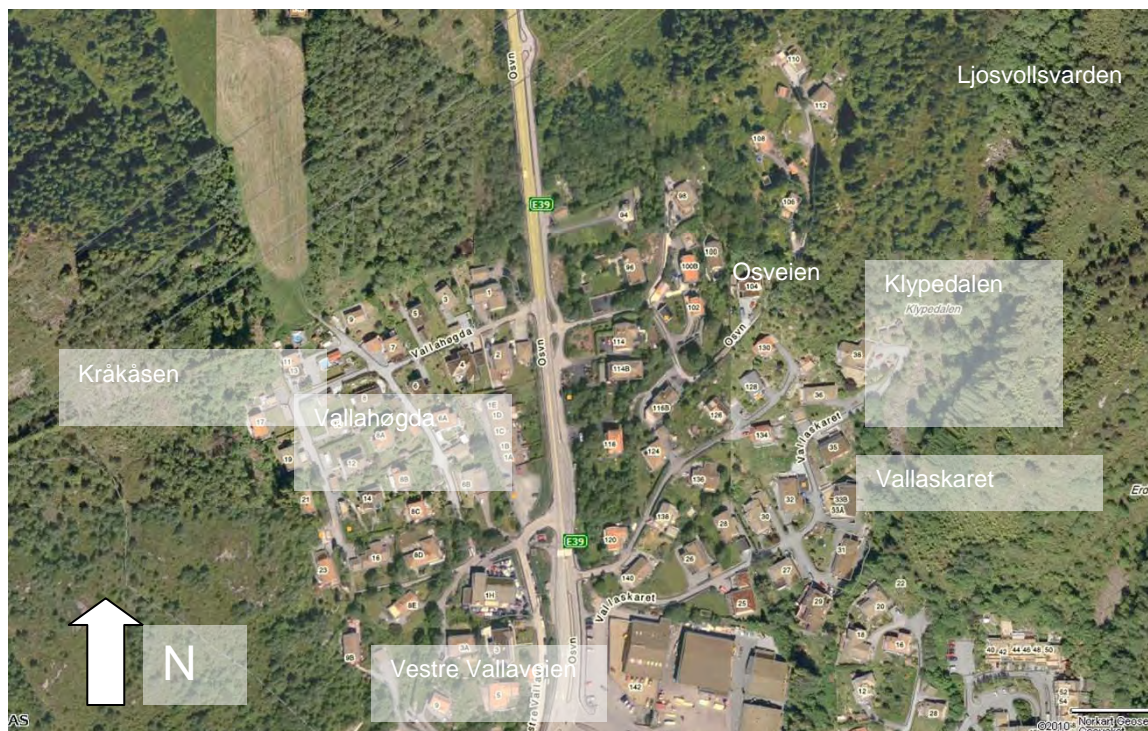
Figur 10 Oversiktskart over Vallahøgda og Vestre Vallaveien i vest og med Vallaskaret, Osveien og Klypedalen i øst (kilde: 1881.no).

Vallaskaret ligger i nedre del av det nordøst-sørvest rettede skaret Klypedalen. E39 ligger langs Osveien, omtrent midt i dalføret mellom Kråkåsen og Ljosvollsvarden. Bebyggelsen i Osveien 98-112 ligger like nord for Vallaskaret i skråningen opp mot Ljosvollsvarden. Nord for Osveien 112 og sør for Øvre Kirkebirkeland krysser en høyspentmast dalen. Under høyspentmasten er det ingen bebyggelse.

Bebyggelsen i området er eneboliger. Vi viser til oversiktsbilde i Figur 10. Profilene K, L og M i profilplan viser terrenget i området.

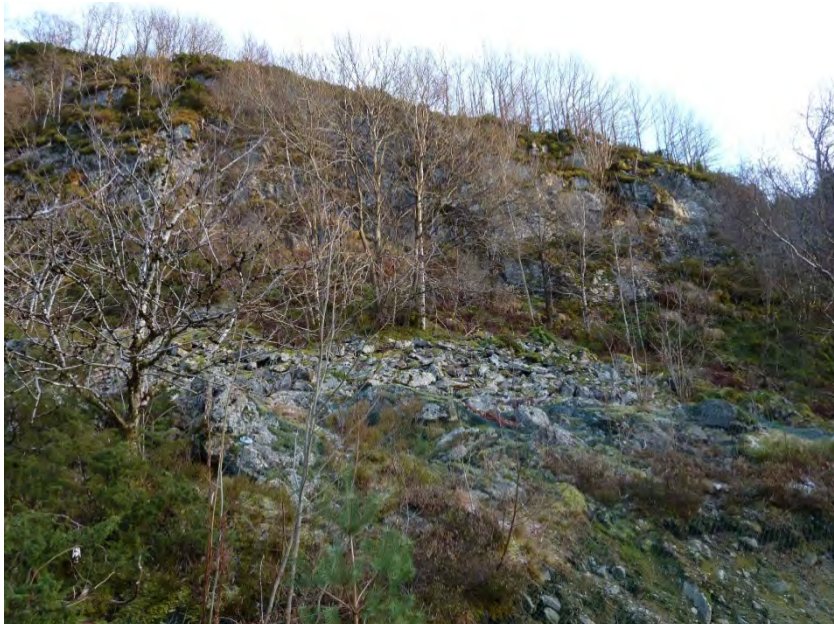
Ned mot Vallaskaret 33 ligger det en omtrent 5 m høy løsmasseskråning. Her er det utført graving i foten av skråningen. Løsmasseskråningen er forsøkt sikret ved hjelp av nett. Ovenfor løsmasseskråningen ligger det eldre urmasser, før det skråner bratt opp mot steile bergsya.

Figur 11 Løsmasseskråning ovenfor Vallaskaret nr. 33, hvor løsmasseskråningen er dekket med nett. Ovenfor ligger eldre urmasser, før terrenget skråner bratt oppover bergsya med ingen eller lite løsmassedekning og vegetasjon.

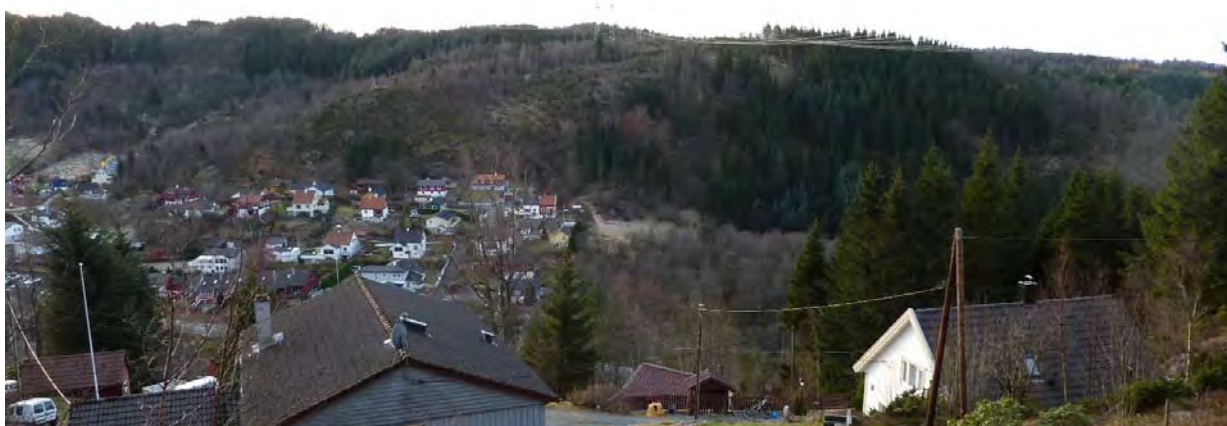
Figur 12 Oversiktsbilde over Vallahøgda. Bildet er tatt fra Vallaskaret med retning omtrent rett vest.

Ovenfor bebyggelsen ved Vallahøgda er vegetasjonen delvis fjernet ved hogst. Ovenfor nr. 21 er flere trær nylig blitt hogd ned i tillegg til enkelte rotvelter.

Vallahøgda og Vestre Vallaveien ligger vest for E39. Fra Vallahøgda skråner terrenget vestover opp mot Kråkåsen med helningsgradienter bratter enn 45°. Terrenget ovenfor Vestre Vallaveien er slakere. Vi viser til oversiktsbilde med kart i Figur 10 og oversiktsbilde i Figur 12. Profilene A, B og C i profilplan viser terrenget i dette området.

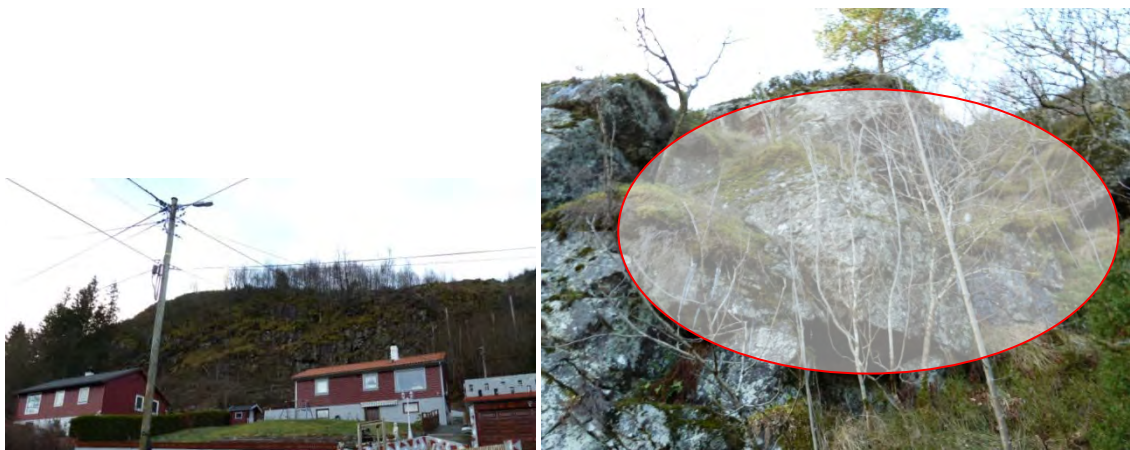
Figur 14 Bildet til venstre viser Vallahøgda 17 og 19 med skråning bak. Bildet til høyre viser oppsprekking bak bebyggelse. Markert med rødt er kileformet oppsprekking.

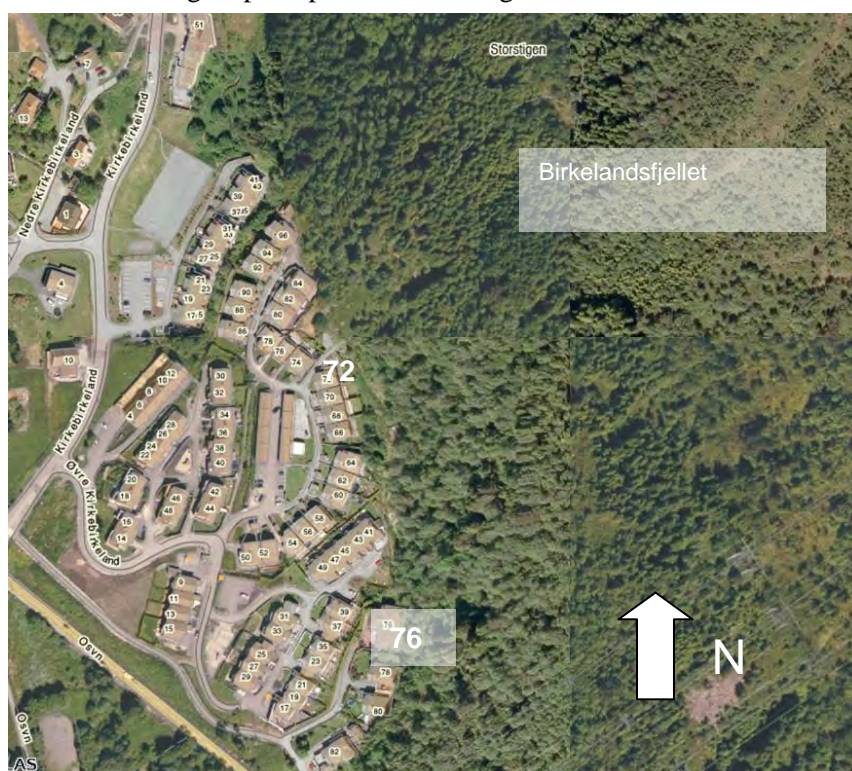
Figur 15 Oversiktsbilde over Kirkebirkeland, Øvre Kirkebirkeland ligger nederst i bildet (kilde: 1881.no).

Hele skråningen vest for Birkelandsfjellet er bratt med helning ned mot bebyggelse og vei. Vi viser til Figur 15 for oversiktsbilde over området.

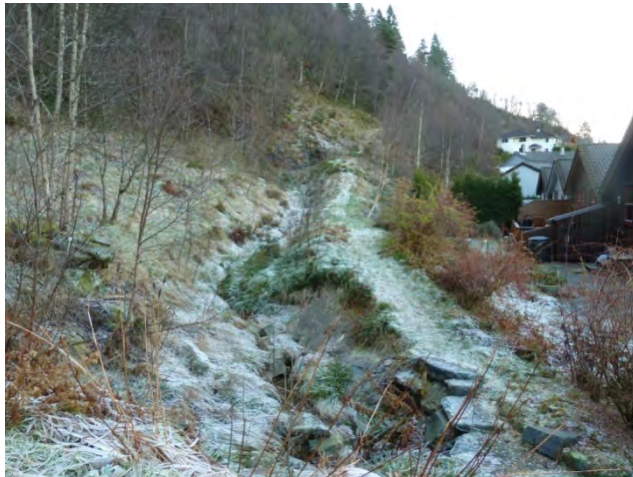
Bak bebyggelsen i Øvre Birkeland 72 og sørover til Osveien 76 er det opparbeidet en skredvoll. Vollen har høyde omtrent 1 m i nordre ende ved nr. 72, og varierer med opptil 3m høyde sørover til Osveien nr. 76. Ved Øvre Kirkebirkeland nr. 68 ligger det en del skredmasser i form av ur. Massene er mosegrodd og trolig av eldre dato. Her er skredvollen omtrent 3 m høy. Vollen er ca. 50 m lang. Vi viser til Figur 16.

Figur 16 Skredvoll bak bebyggelse i Øvre Kirkebirkeland 72 og sørover mot Osveien 76.

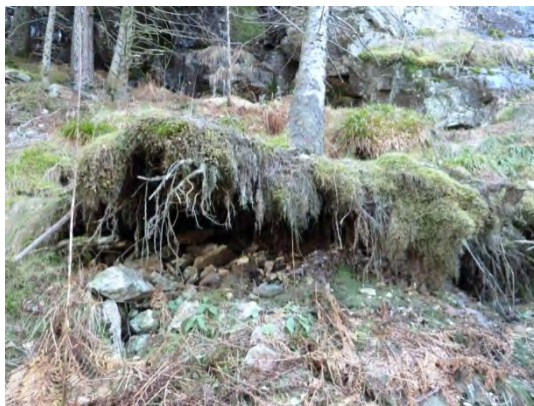
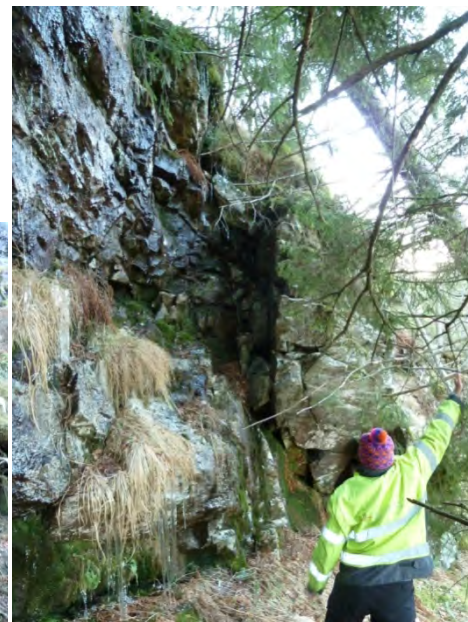
Bak Osveien 76 ligger det en steil bergskjæring med omtrent 7 m høyde. Hovedsprekkeretningen (foliasjonen) i området har strøk- og fallretning N009°/30-50°Ø. Med fall innover i skjæringen er denne oppsprekningen gunstig i forhold til steinsprangfare. I tillegg til foliasjonen opptrer det steile sprekker med strøk- og fallretning N290°/64°Ø. Berget er grovblokkig oppsprukket, og sikring av enkeltblokker bør vurderes. Bergblotninger med samme oppsprekking ble observert også høyere i terrenget ovenfor Osveien 76. Enkeltvis sprekkavløste blokker med størrelse omtrent 4 m³ i skråningen anses å være lite stabile.

Figur 17 Bildet til venstre viser undergravd tre som står i fare for å velte ovenfor Osveien 76. Bildet til høyre viser oppsprekking i bergblotning ovenfor nr. 76. Det var noe vann i form av is tilstede i skjæringen under befaringen.

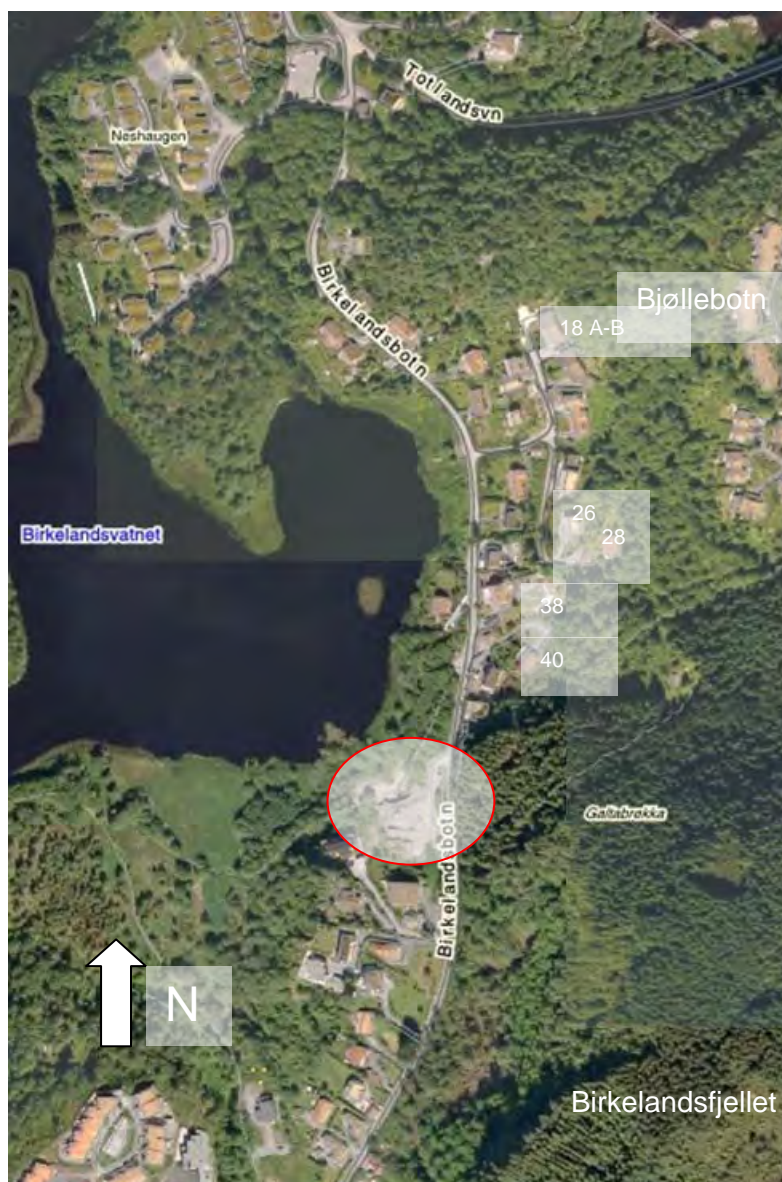
Figur 18 Oversiktskart over Birkelandsbotn (kilde: 1881.no). Markert med rød sirkel er Birkelandsbotn 21A/B-23, området ned mot Birkelandsvatnet har noe løsmassemektighet. Løsmassene består hovedsakelig av sand og grus. Det er gjort utgravinger i foten av løsmassene.

Mellom husene Birkelandsbotn 21 A/B og 23 og Birkelandsvatnet er det en skråning med tykt løsmassedekke. Det aktuelle området er markert med rød sirkel i Figur 18, Figur 20 viser et nærbilde av området. Her er det kommet en bekymringsmelding knyttet til leire. Foten av

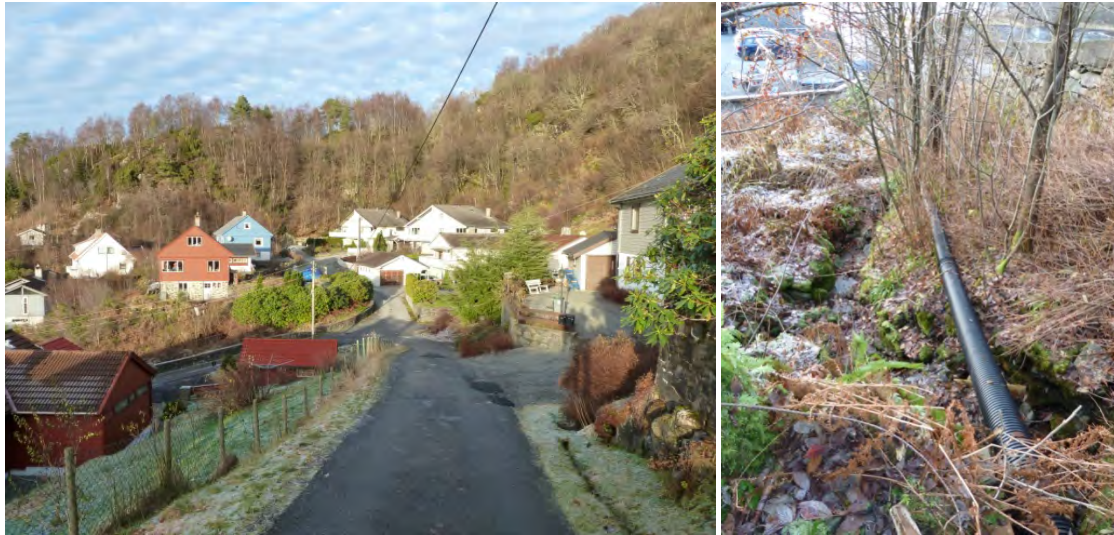
Figur 19 Bildet til venstre er oversiktsbilde over bebyggelsen nord i Birkelandsbotn, Birkelandsbotn 12-22. Bildet til høyre viser bekkefar ved Birkelandsbotn 26-28.

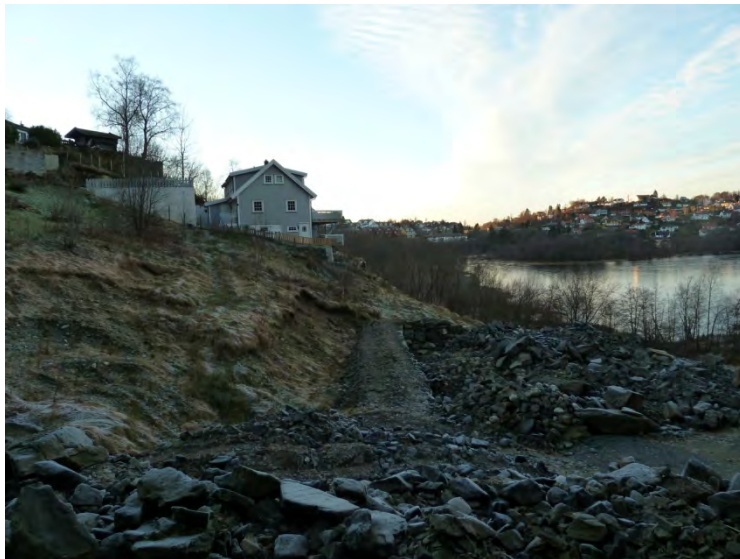
skråningen er gravd ut. Verken under NGUs befaringer i området eller under vår befaring ble det observert leire i utgravingsområdet. Massene ble imidlertid ikke prøvetatt. Løsmassene ser ut til å bestå av morenemasser. Morenemasser i Bergensområdet er erfaringsmessig vesentlig mer stabil enn en marin leiravsetning. Skråningens helningsgradient ligger mellom 20-25°, men er ikke vegetert.

Figur 20 Menneskelige inngrep i løsmasser nedenfor Birkelandsbotn 21A-B og 23, graveskråning.

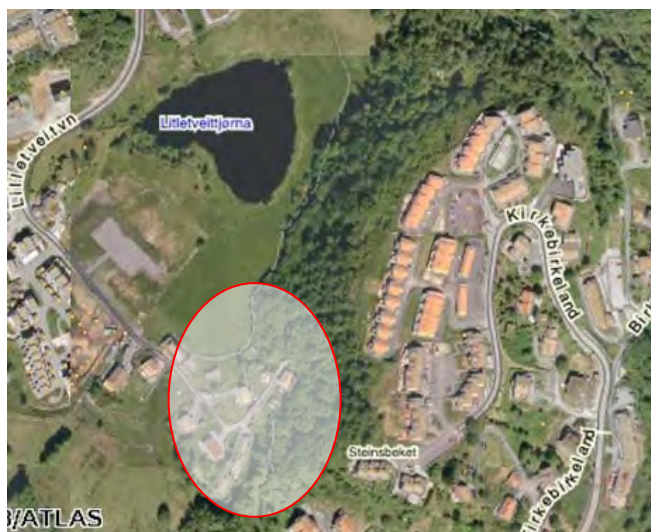
Figur 21 Området ved Lilletveittjøna som ble undersøkt. Området er markert med rød sirkel. I følge NGUs gradientanalyse har skråningen bak bebyggelsen større helning enn 46° .

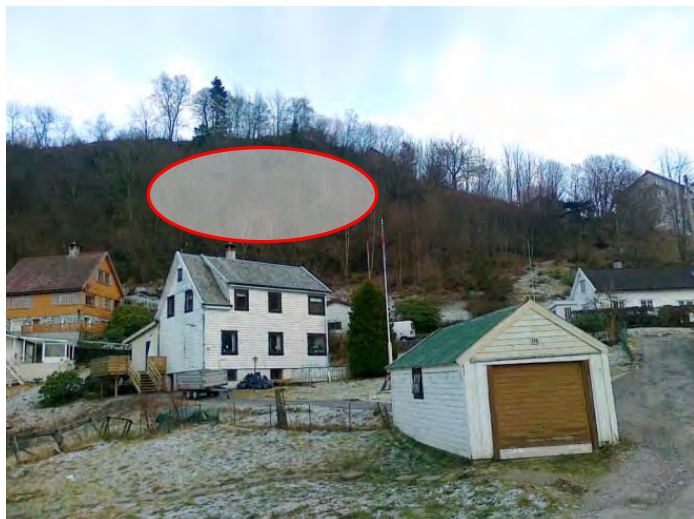
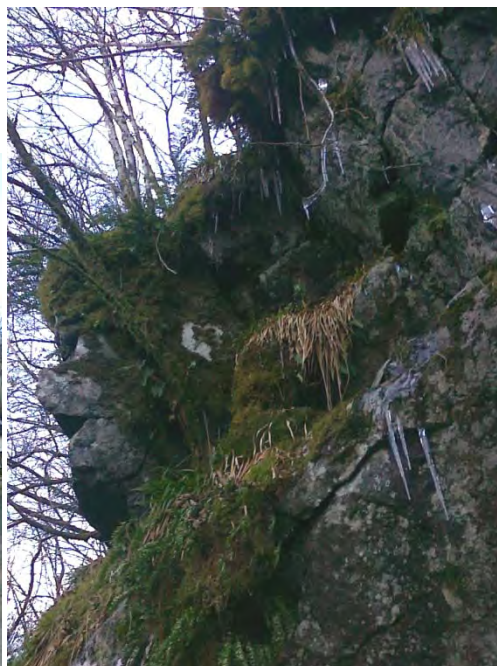
Det opptrer kun enkeltvis, mindre bergblotninger i skråningen ovenfor bebyggelsen. Rett ovenfor nr. 119 og 120 ble det observert en sprekkeavløst blokk i et bergparti. Hovedsprekkeretningen har strøk- og fallretning N157/32°V. Blokken har størrelse omtrent $1,5 \text{ m}^3$, se Figur 22.

Figur 22 Oversiktsbilder for skråning og bebyggelse i Lilletveitveien 119 og 120. Markert med rødt i bildet til venstre er område med oppsprukket parti vist i bildet til høyre.

Vi anser sannsynligheten for steinsprang ned mot bebyggelsen å være større enn $1/1000$. Vi anbefaler å undersøke bergskrent med sprekkavløst blokk ovenfor bebyggelse nærmere.
