# Rehabilitering av Holmendammen – midlertidig nedtapping

Oslo Kommune Vann- og Avløpsetaten

Naturmangfold

**DOKUMENTKODE:** 10228242-02-RIM-RAP-001

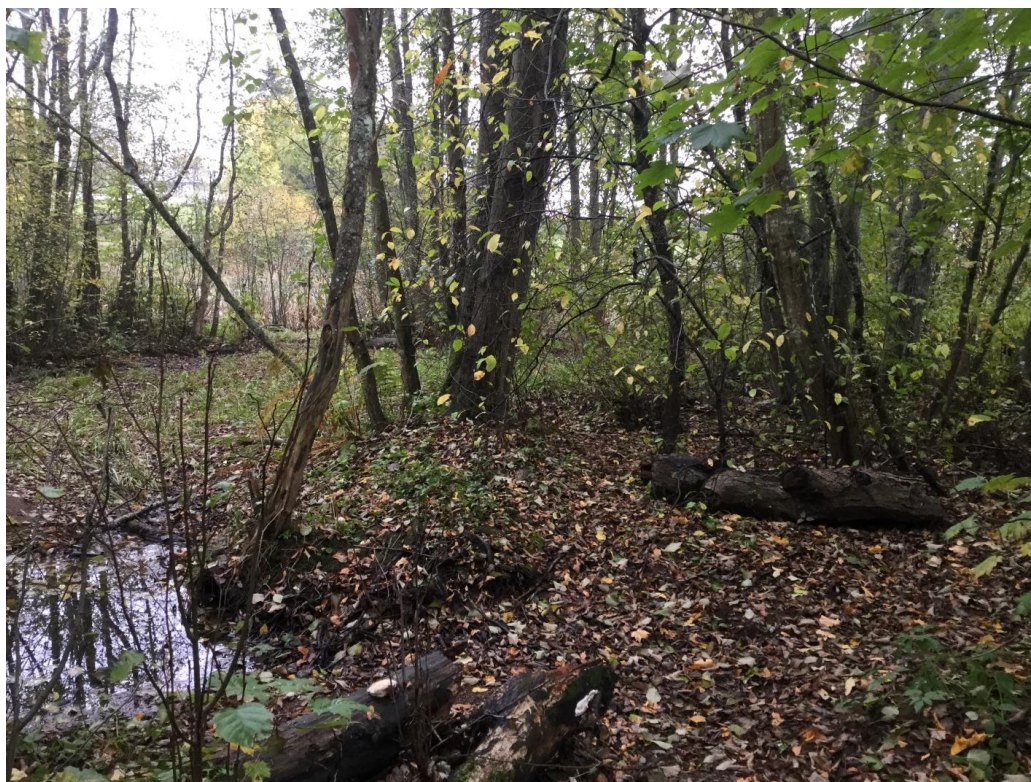
Figur 4-2. Rik sump- og kildeskog nord for Holmendammen. Foto: L. E. Høitomt.

Området nord for dammen er registrert som rik sump- og kildeskog, Holmendammen N (BN00064068) med verdi viktig (B) i naturbase (Miljødirektoratet, 2025). Skogen er relativt intakt og har potensiale for et rikt mangfold av fugler og insekter. Lokaliteten er den mest intakte delen av kantsonen rundt Holmendammen, men forekomster av fremmede arter og en del menneskelige inngrep trekker verdien ned. Holmenbekken renner gjennom lokaliteten og enkelte flomperioder setter sitt preg på skogen. Naturtypen er kartlagt etter eldre metodikk (DN-håndbok 13), som ikke direkte kan overføres til dagens rødliste for naturtyper (Artsdatabanken, 2018). Men med grunnlag i beskrivelsen i Naturbase, vurderes det at området kan inneholde naturtypene flomskogsmark, rik svartorsumpskog og kilde-edelløvskog, alle i kategorien sårbar (VU). Kartleggingen er revidert etter feltsjekk i 2022 (Bymiljøetaten Oslo, 2025).
