NOTAT

Oppdragsnavn **Geotekniske vurderinger og GU Burfjord**
 Prosjekt nr. **1350051224**
 Kunde **Kvænangen kommune**
 Notat nr. **RNO2022N00500-RAM-ME-00001**
 Versjon **0**
 Til **Kvænangen kommune v/William Hagell**
 Fra **Rambøll Norge AS**
 Kopi **Kvænangen kommune v/Dag Åsmund Farstad**

PARKERINGSPLASS/SNUPLASS/KRYSSFORBEDRING VED KVÆNANGEN BARNE- OG UNGDOMSSKOLE

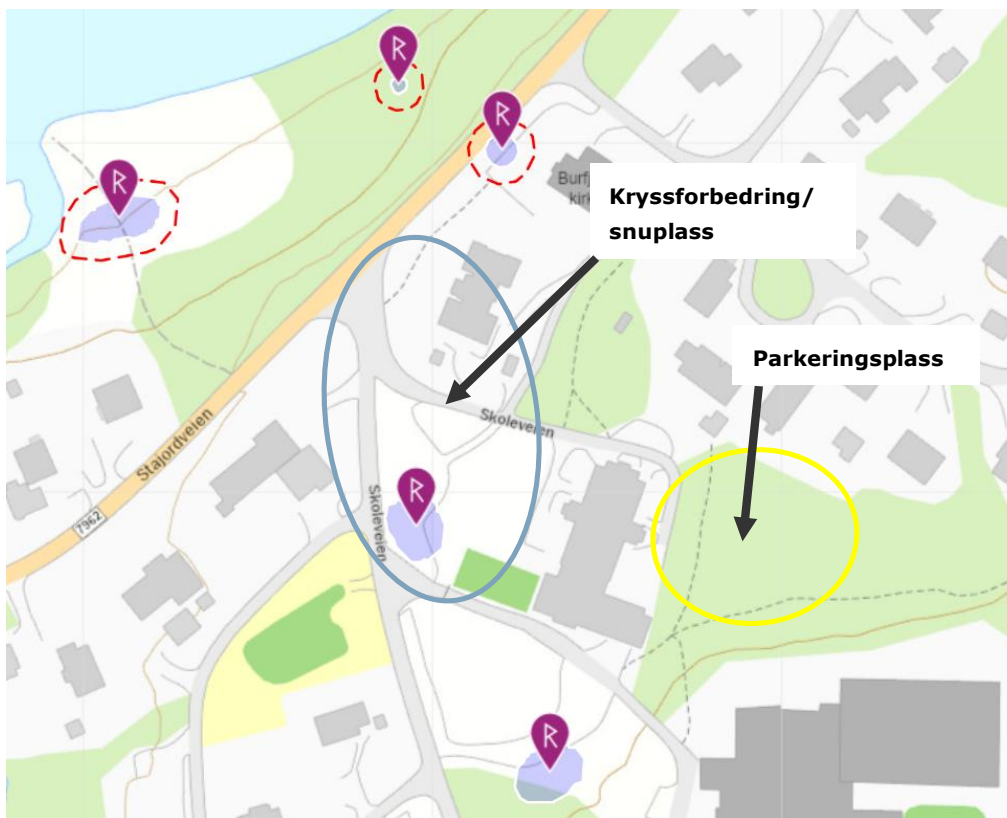
Figur 5: Registrerte kulturminner i nærheten av tiltaksområdet. Kilde: kulturminnesok.no

I henhold til kulturminnesok.no er det flere kulturminner i nærheten av tiltaksområdet. Et av disse ligger innenfor området som er tiltenkt snuplass for buss. Dette må hensyntas i den videre prosjekteringen.

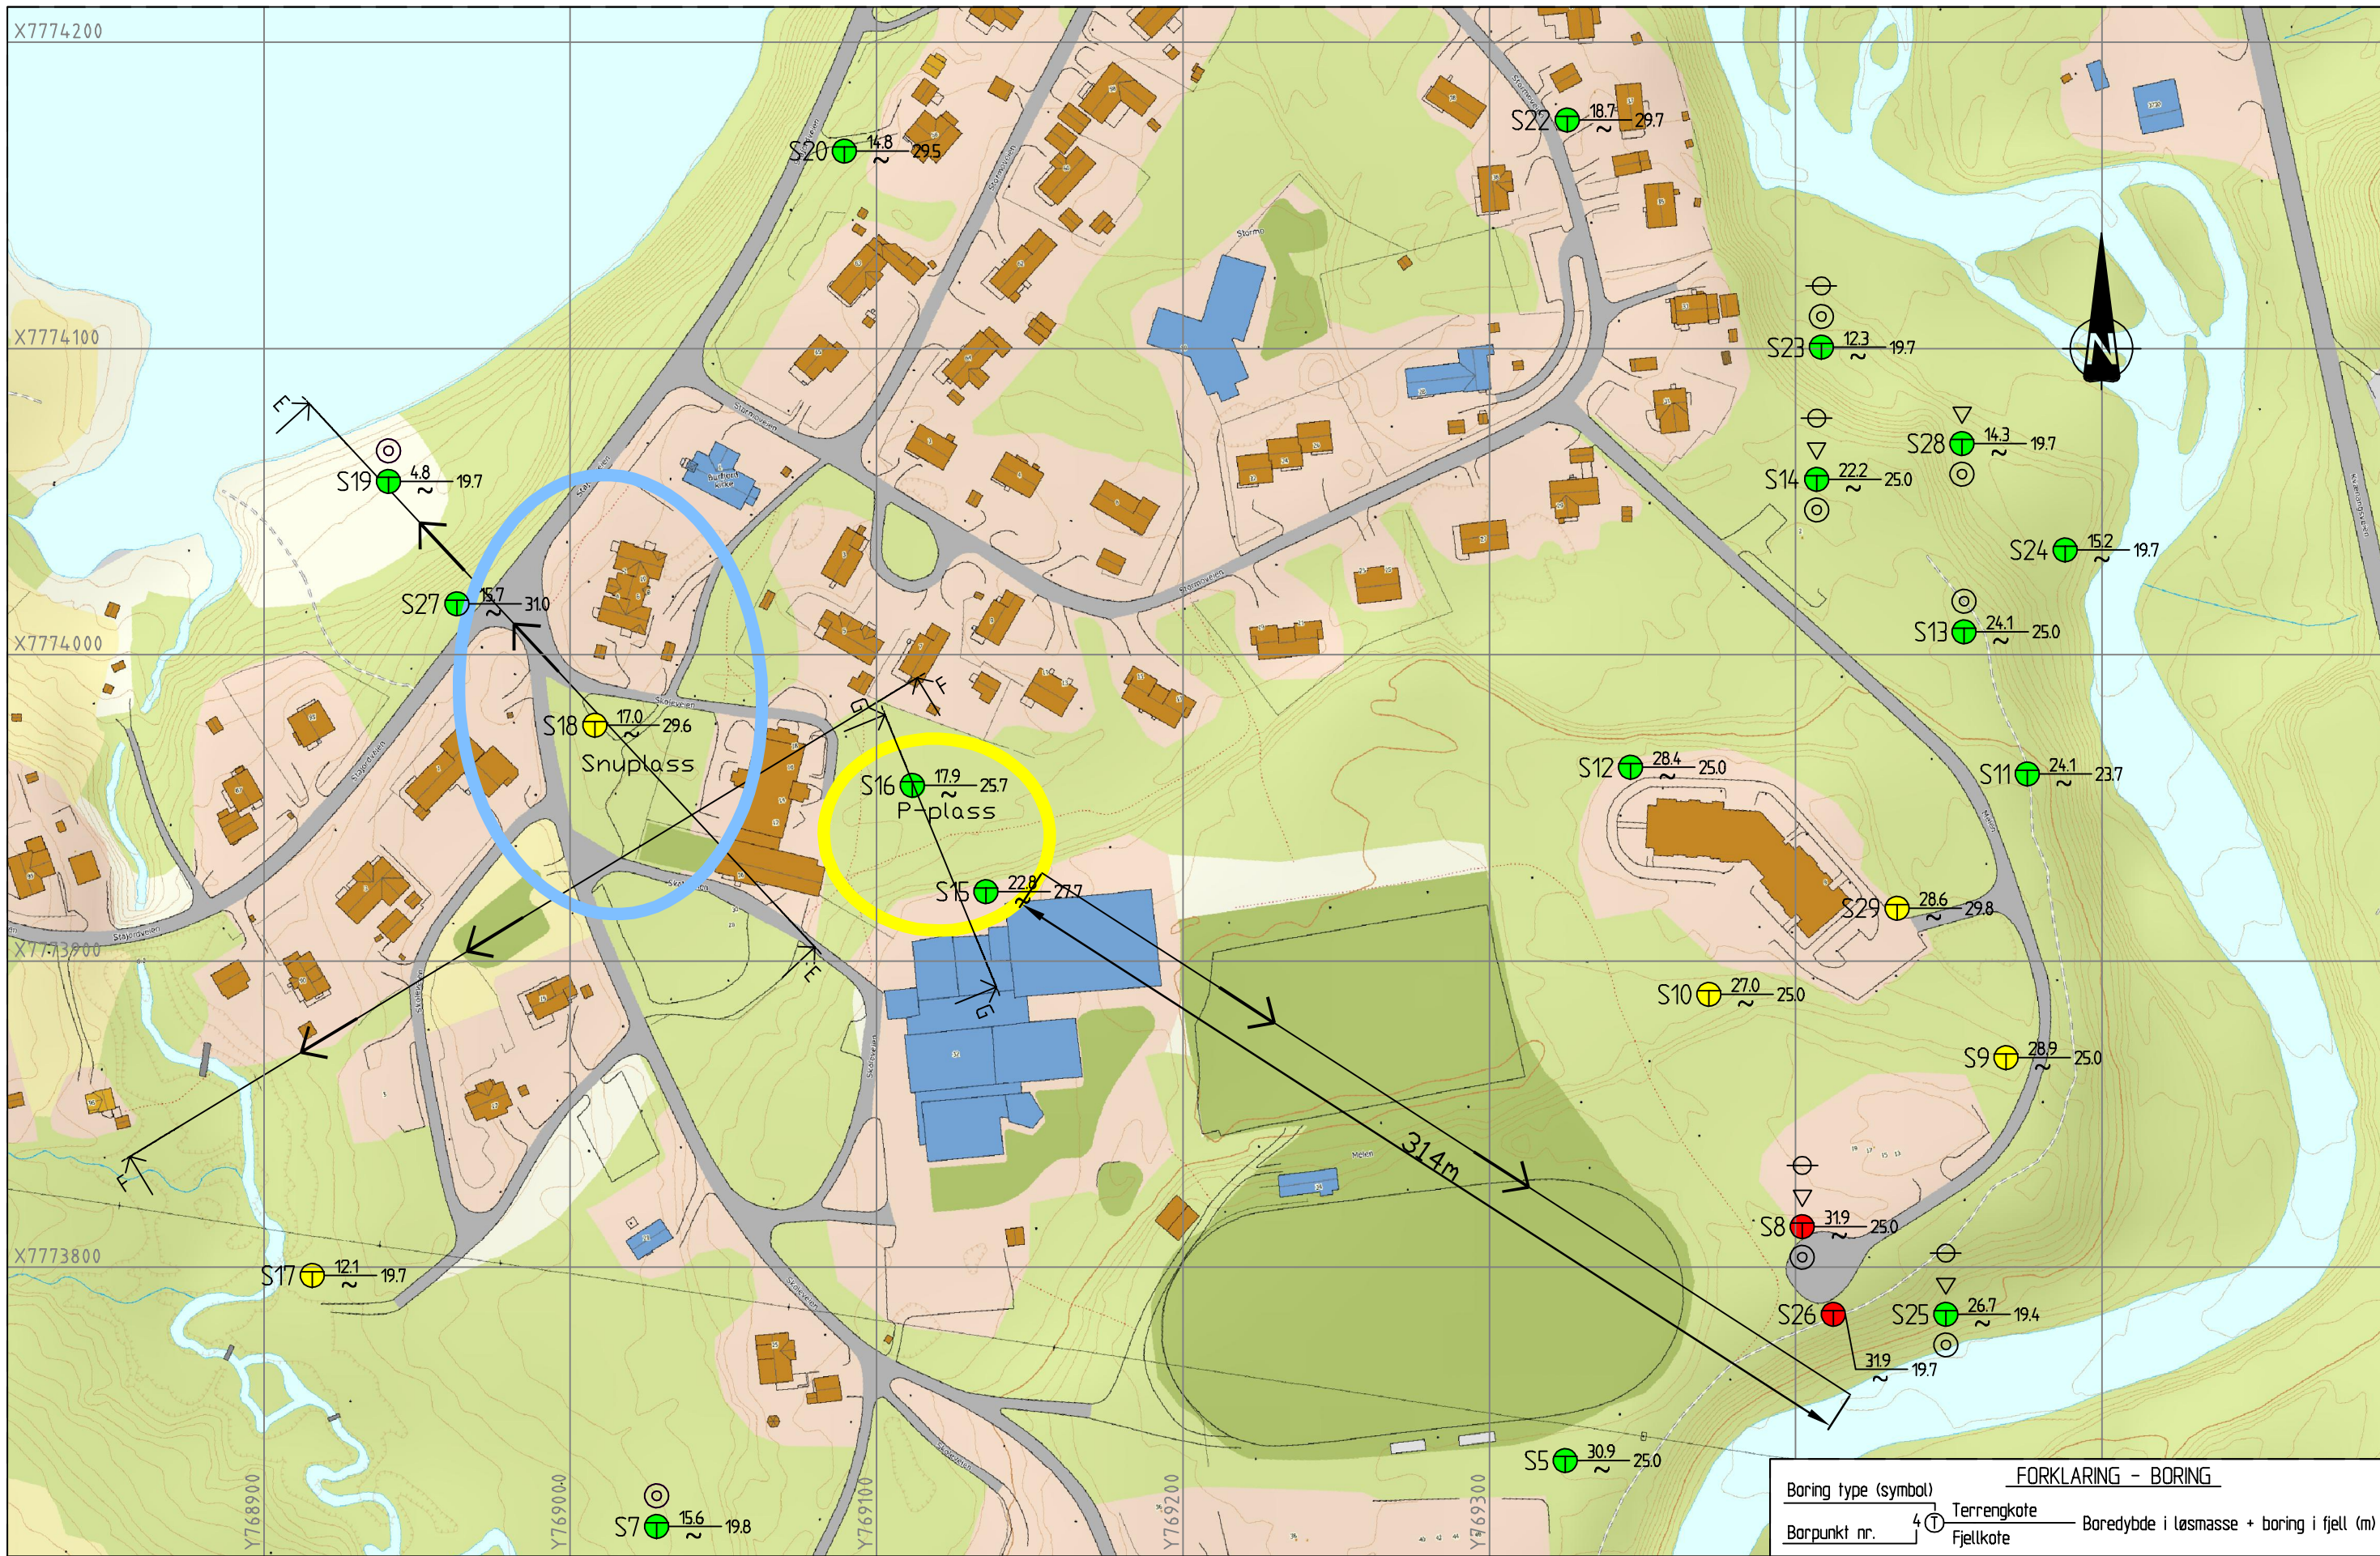
OPPDRAG NR.	MÅLESTOKK	BLAD NR.	AV
1350051224	1:2000	01	01
TEGNING NR.		REV.	
1001

INNHOOLD
 SITUASJONSPLAN P-PLASS/SNUPPLASS/KRYSSFORBEDRING

- Påvist/tolket sprøbruddmateriale
- Sprøbruddmateriale utelukket
- Mulig sprøbruddmateriale

Som vist på situasjonsplanen er det tolket sprøbruddmateriale i to borpunkter og påvist kvikkleire i et borpunkt på Stormo like øst for fotballbanen. For punkt S18 på tiltaksområdet og punkt S17 nede ved Jonaselva indikerer sonderingene mulig sprøbruddmateriale uten at dette er avklart gjennom prøvetaking. Det er derfor antatt sprøbruddmateriale i disse borpunktene i den videre utredningen. Det er i tillegg lite dekning av grunnundersøkelser i skråningen mot Jonaselva med unntak av totalsonderingen i S17. Det må derfor tas høyde for muligheten for dårligere grunnforhold nord for punktet.

Se profilmarkeringer og illustrasjon på tegning 1001. Det er tatt ut terrengprofiler og tolket lagdeling for skråning 1 og 2 med utgangspunkt i relevante utførte grunnundersøkelser på henholdsvis tegning 1002 og 1003. Skissert lagdeling er konservativt antatt ved store avstander mellom grunnundersøkelsene.

Skråningshøyden ved sprøbruddpunktene S8/S26 er ca. 12 meter. Aktsomhetsområdet strekker seg da ca. 240 meter bakover fra skråningsbunn (bunnen av elva). Som vist på tegning 1001 ligger tiltaket et godt stykke utenfor aktsomhetsområdet til skråningen.
