# **Sjøstuveien 4**

## **250783 Notat RIG01**

### **Sikkerhet mot naturpåkjenninger**

| Rapporttype: | Geoteknisk notat |

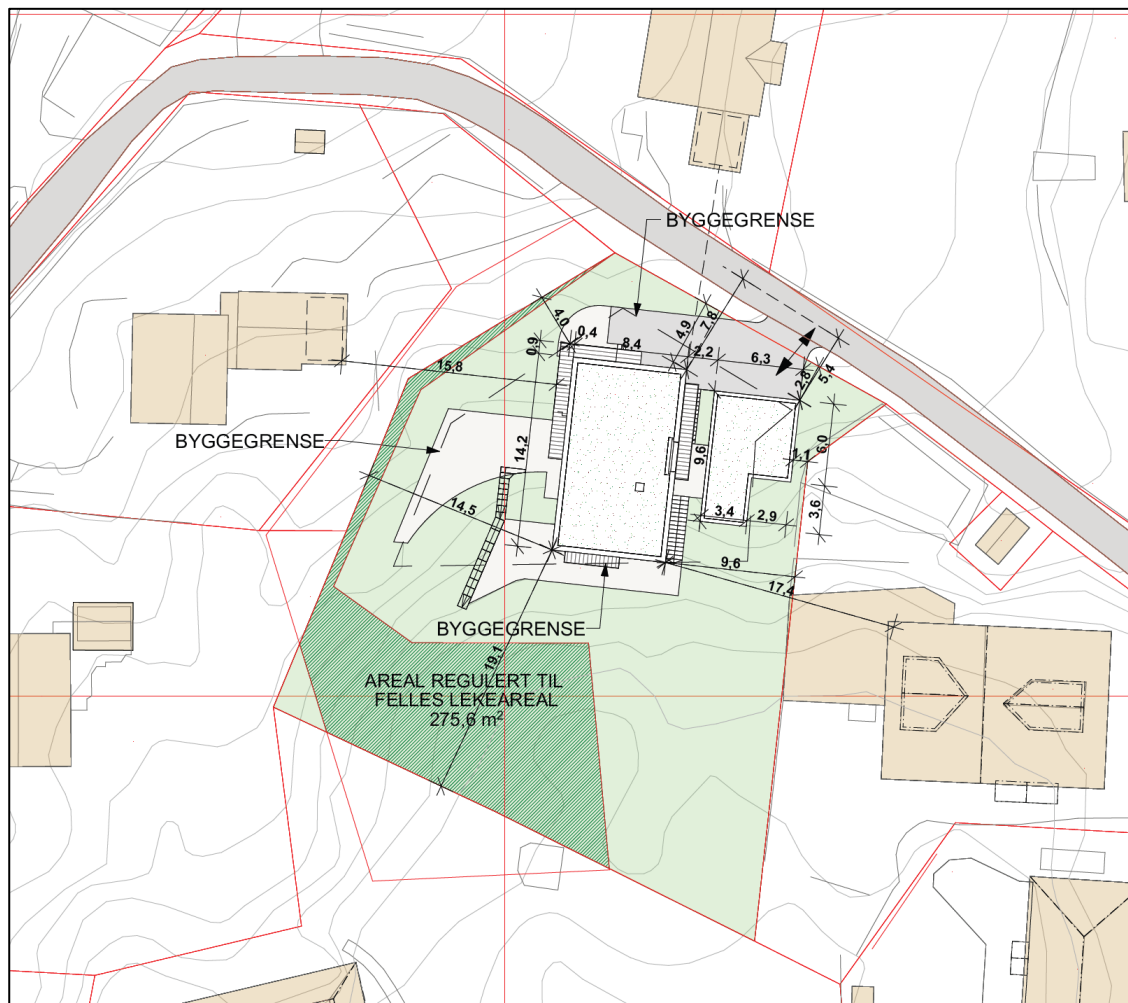
Figur 1.2 Utklipp fra situasjonsplan (Utarbeidet av Kile Stockholm)

Se plassering av prosjektet i figur 1.1, figur 1.2 for utklipp fra situasjonsplan, og figur 1.3 for snittegning.

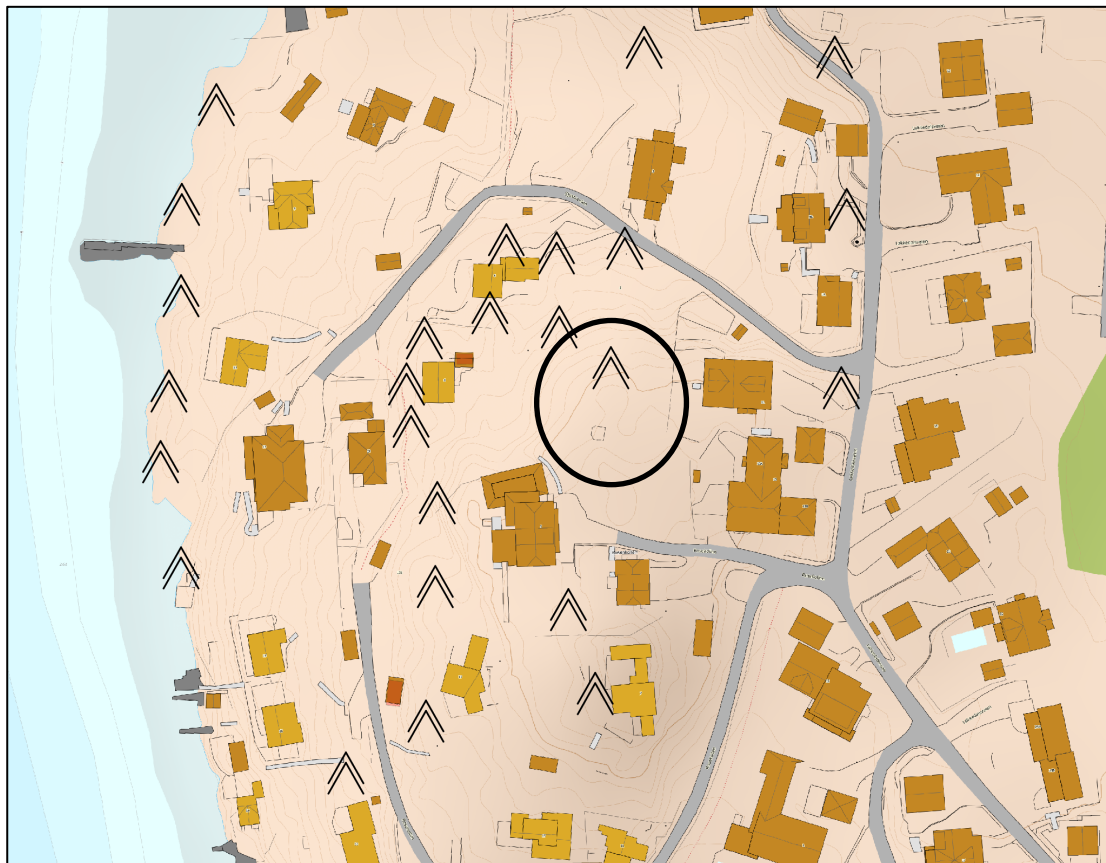
Figur 2.2 viser observert berg i dagen fra befaring og karttjenester som Google maps [4] og flyfoto fra Finn.no [5].

Figur 2.2 Observert berg i dagen fra befaring og karttjenester som Google maps [4] og flyfoto fra Finn [5]

- Det er ikke risiko for stormflo eller skred i bratt terreng.
- Tomten ligger ikke i et aktsomhetsområde for flom. Ytterligere risiko for flom er ikke vurdert.
- Områdestabiliteten er vurdert i henhold til TEK17 § 7-3, plan- og bygningsloven § 28-1 og NVEs veileder 1/2019. Tiltaksområdet ligger ikke innenfor et mulig løsne- eller utløpsområde, og områdestabiliteten vurderes å være tilfredsstillende for prosjektet.
- Basert på kvartærgeologisk kart ventes det delvis marine avsetninger og bart fjell på tomten. Utført befaring indikerer at det er korte dybder til berg i skråningen ned mot Drøbaksbanken.
