**Skredfarevurdering for  
naust på gbnr. 6/3,  
Hyllestad kommune**

Sunnfjord Geo Center

| 2025-02-086 | SF-H30-M01-03 | 01R | Skredfarevurdering for naust på gbnr. 6/3, Hyllestad kommune | |

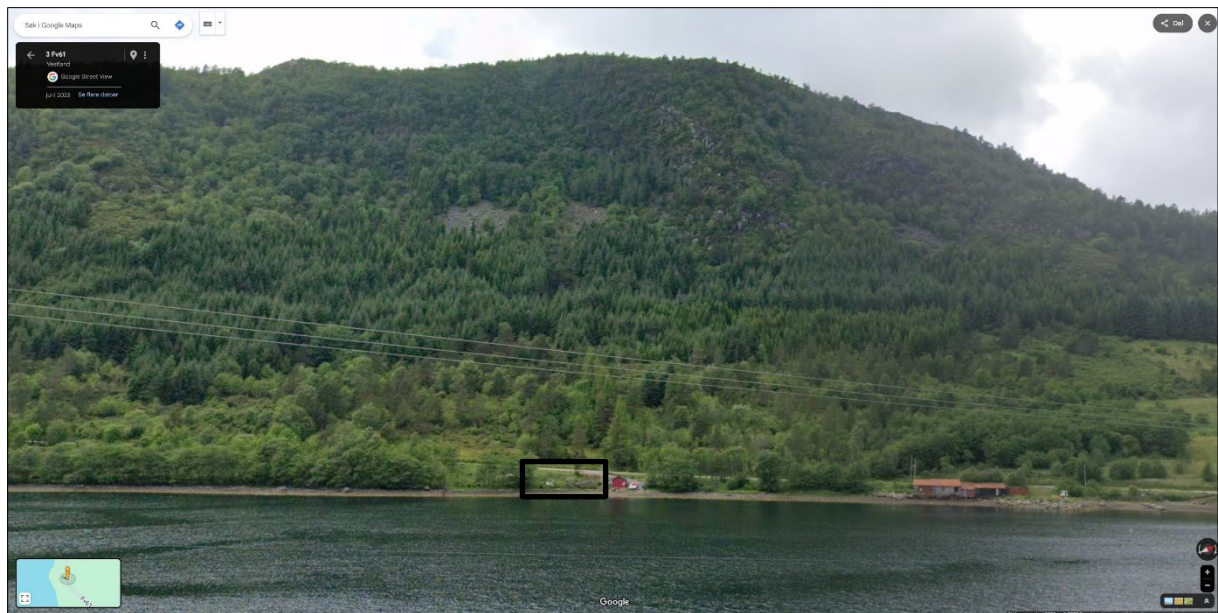
Figur 2: Foto over kartlagt område og påverknadsområdet, henta frå google maps. Kartlagt område er innafør svart omriss. Fotoet viser mot vest. (Kjelde: Google.no/maps/streetview)

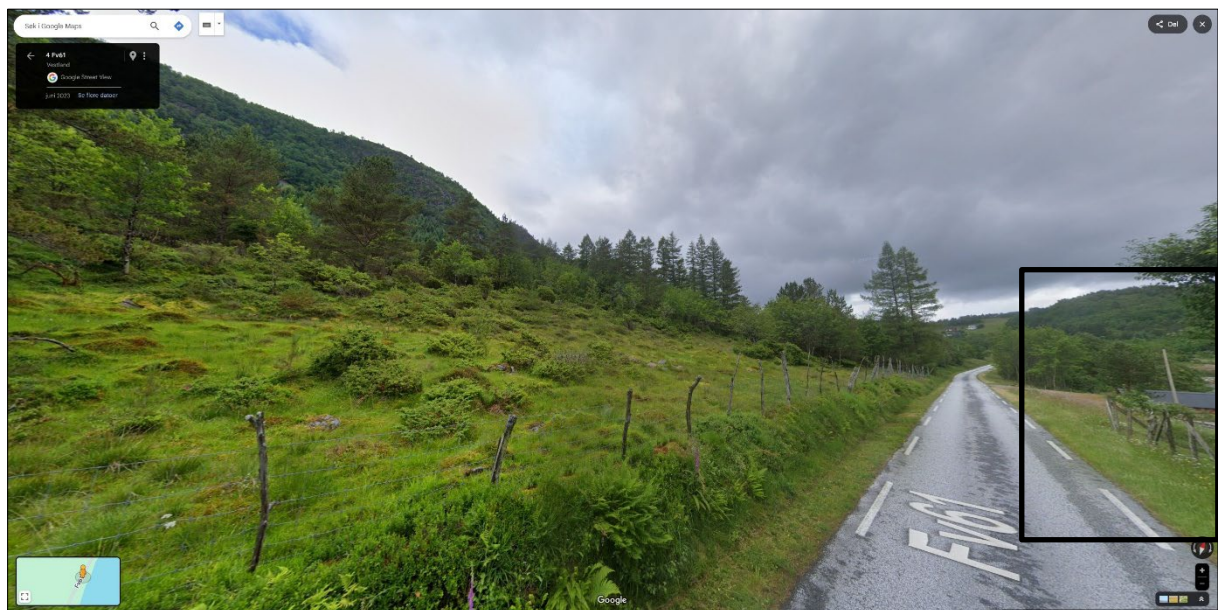
Figur 3: Foto som viser nedre del av påverknadsområdet og kartlagt område. Kartlagt område ligg på austsida av vegen, innafør svart omriss. Fotoet viser mot nordaust. (Kjelde: Google.no/maps/streetview).
