Naturkartlegging langs sjøkabeltrasé i Austgulfjorden

Tittel:	Naturkartlegging langs sjøkabeltrasé i Austgulfjorden	
Forfatter(e):	Frida Reinsfelt Klubb	Rapport nr.: 21-2023
Prosjektleder:	Frida Reinsfelt Klubb	Antall sider: 16
Oppdragsgiver:	Fossdalen Kraftverk AS	Dato rapport: 07.03.2023
Fylke:	Vestland	Prosjekt nr.: 2407

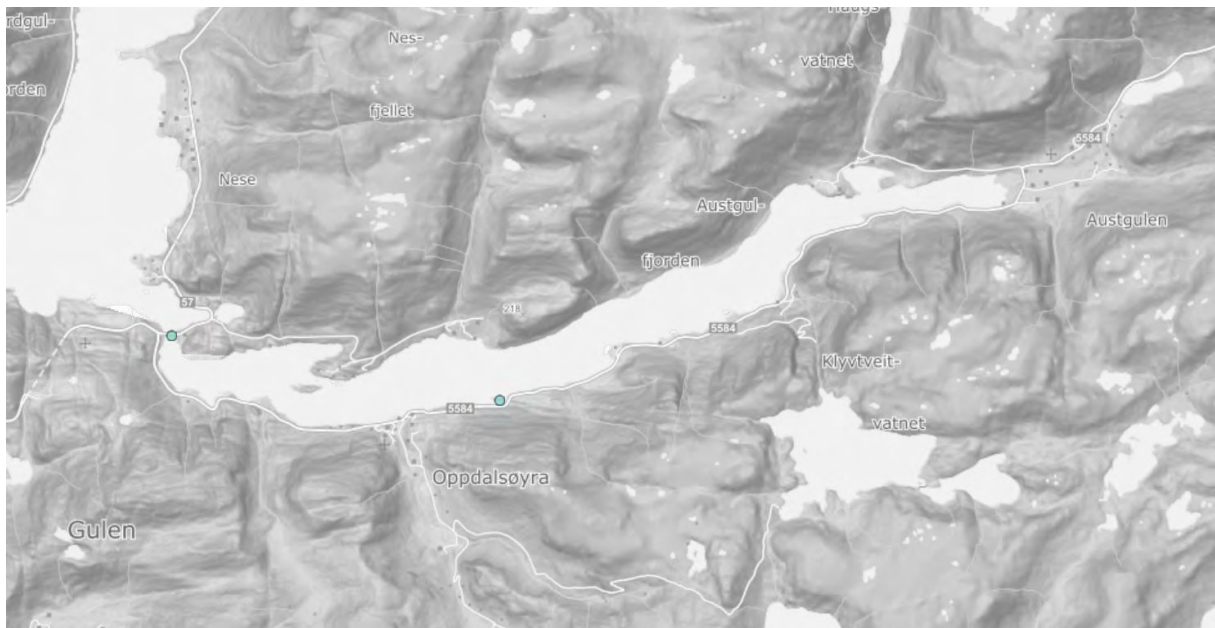
I karttjenesten til Artsdatabanken er det gjort to registreringer av Ålegras (*Zostera marina*) i Austgulfjorden (Fig. 1.2). Registreringene er fra 2012 og 2014. Arten er vurdert til livskraftig (LC) for Norsk rødliste for arter 2021, og det samme gjelder naturtypen den dannes ved tettere forekomst, Marin undervannseng (M7) (Solstad et al., 2021 og Gundersen et al, 2018).

Figur 1.2: Kartutsnitt fra Artsdatabanken sin karttjeneste med markering av to registreringer av Ålegras (*Zostera marina*) markert i blått. Kart hentet: 24.02.2023

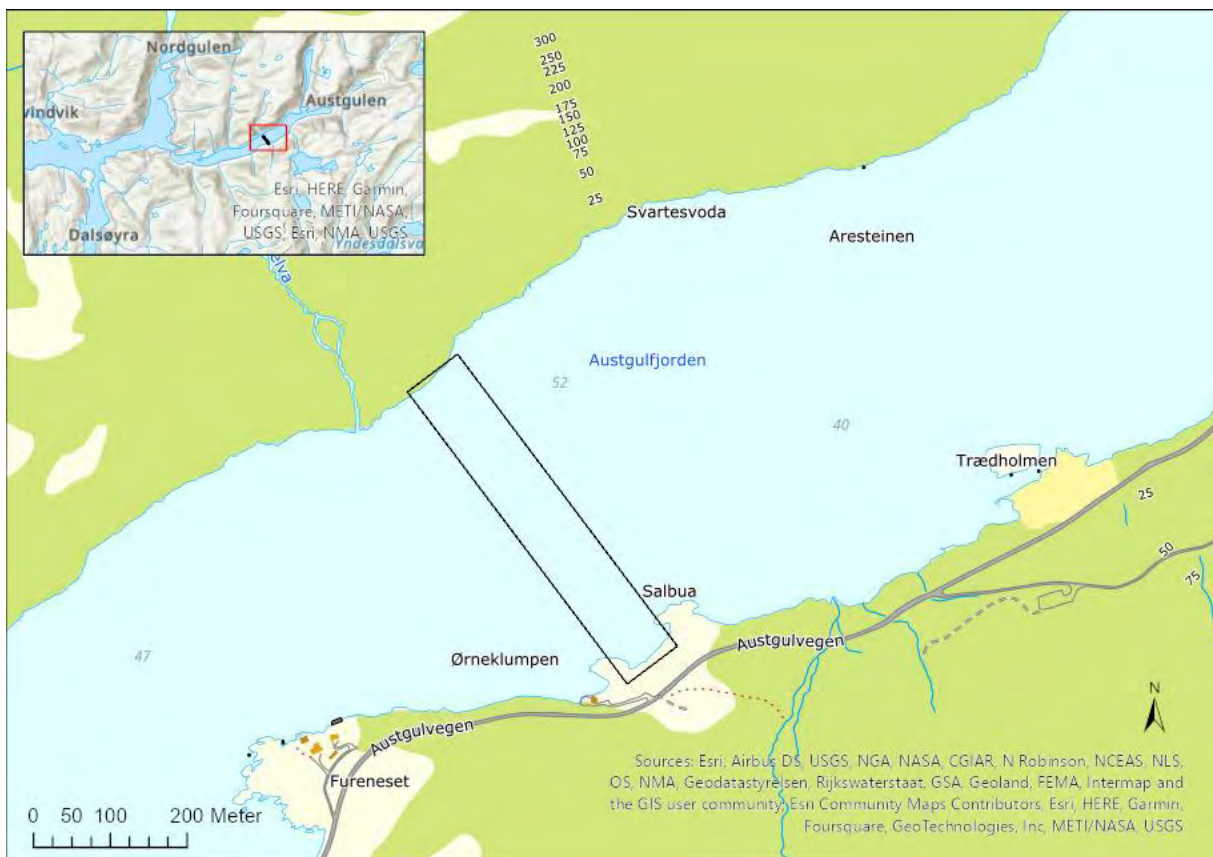
STIM Miljø gjennomførte naturkartleggingen 3. februar med Frøy Vest AS. Det var planlagt to transekt (undersøkelseslinjer) som skulle gå langs den planlagte sjøkabeltraséen (området markert i figur 2.1).

Figur 2.1: Undersøkellesområdet for plassering av transekt, markert med svart rektangel, langs sjøkabeltraséen i Austgulfjorden i Gulen kommune.

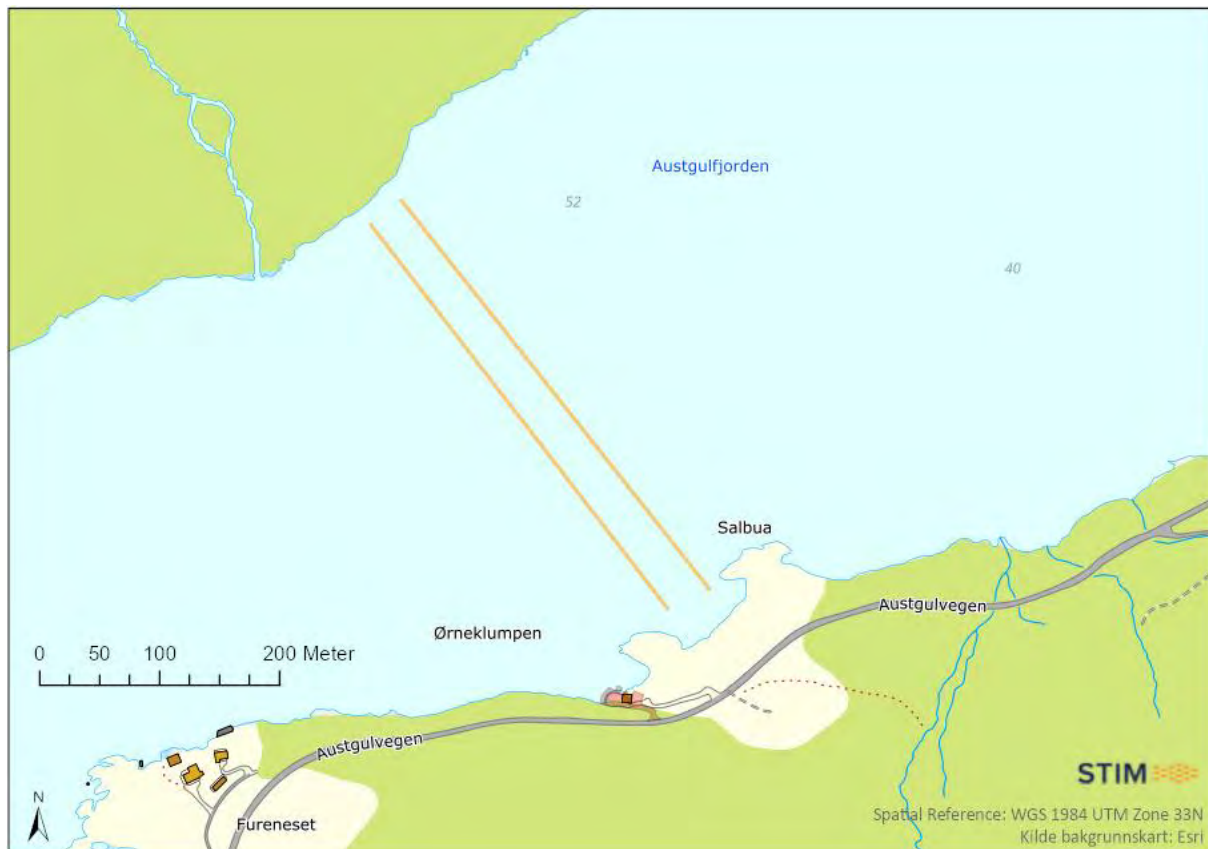
Det ble gjennomført filming av to transekt som gikk fra sørsiden av fjorden, ved nedsiden av Austgulvegen, til nordsiden av fjorden (Fig. 3.1). Filmingen ble gjennomført på en dag med opphold og noe is på fjorden. Start- og sluttposisjoner til transektene er listet i tabell 3.1. Det ble kartlagt et område på 1800m², bestående av to transekt på omtrent 450 meter hver og en gjennomsnittlig synsvidde på 2 meter. Undersøkellesområdet viste en topografi med kupert bunn med bratte berg på sørsiden og bratt helning med sand, grus stein og blokk på nordsiden. På det dypeste området, i midten av fjorden, bestod bunnen av sandholdig slam med noe sporadisk stein. Bunnsamfunnet ved på de grunnere områdene var floraen dominert av ulike arter brunalger og skorpe- og kalkdannende rødalge, og faunaen bestod blant annet av grønnsekkedyr, sjønellik, pigghuder som piggekorrstroll, vanlig korstroll og langpiggsjøpiggsvin. På det dypere området bestod bunnsamfunnet av flyndrefisk, muddersjørose og reker.

Figur 3.1: Plassering av transekt (videolinjer) som går på tvers over Austgulfjorden langs den planlagte sjøkabeltraséen.
