**Skredfarevurdering for  
Eidsvågskogen 49,  
Bergen kommune**

Sunnfjord Geo Center

Kartlagt område består i dag av bolighus innenfor gbnr. 216/877 på Eidsvåg, Bergen kommune. Det er planer om ombygging og utvidelse av bolig på eiendommen. Skredfarevurderingen er gjort for tiltak i sikkerhetsklasse S1 og S2.

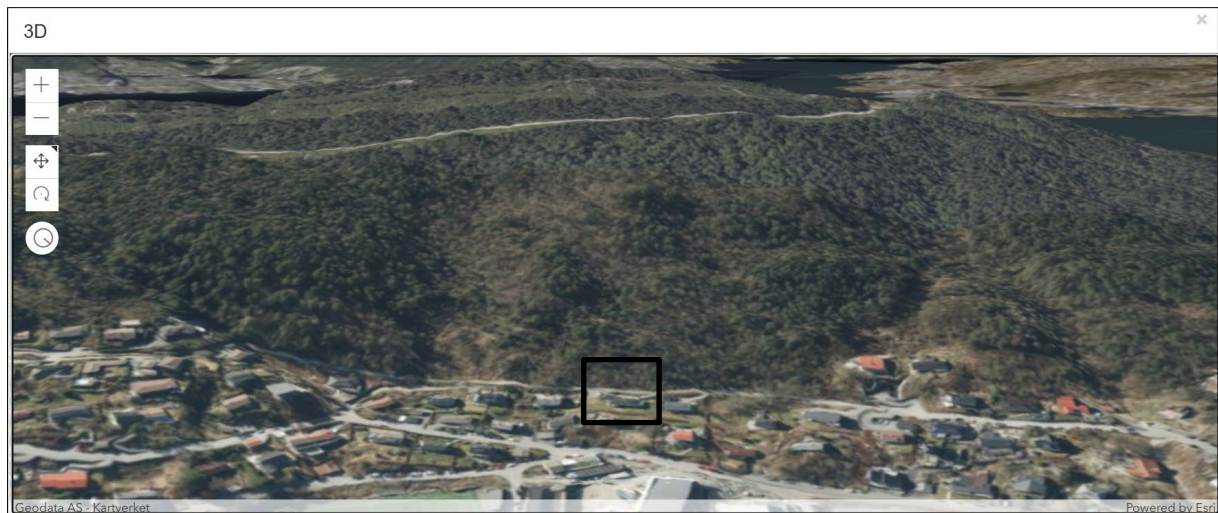
Figur 2: Oversiktsbilde over kartlagt område (innenfor svart rektangel) og påvirkningsområdet langs fjellsiden. Bildet er tatt mot sørvest fra norgebilder.no.

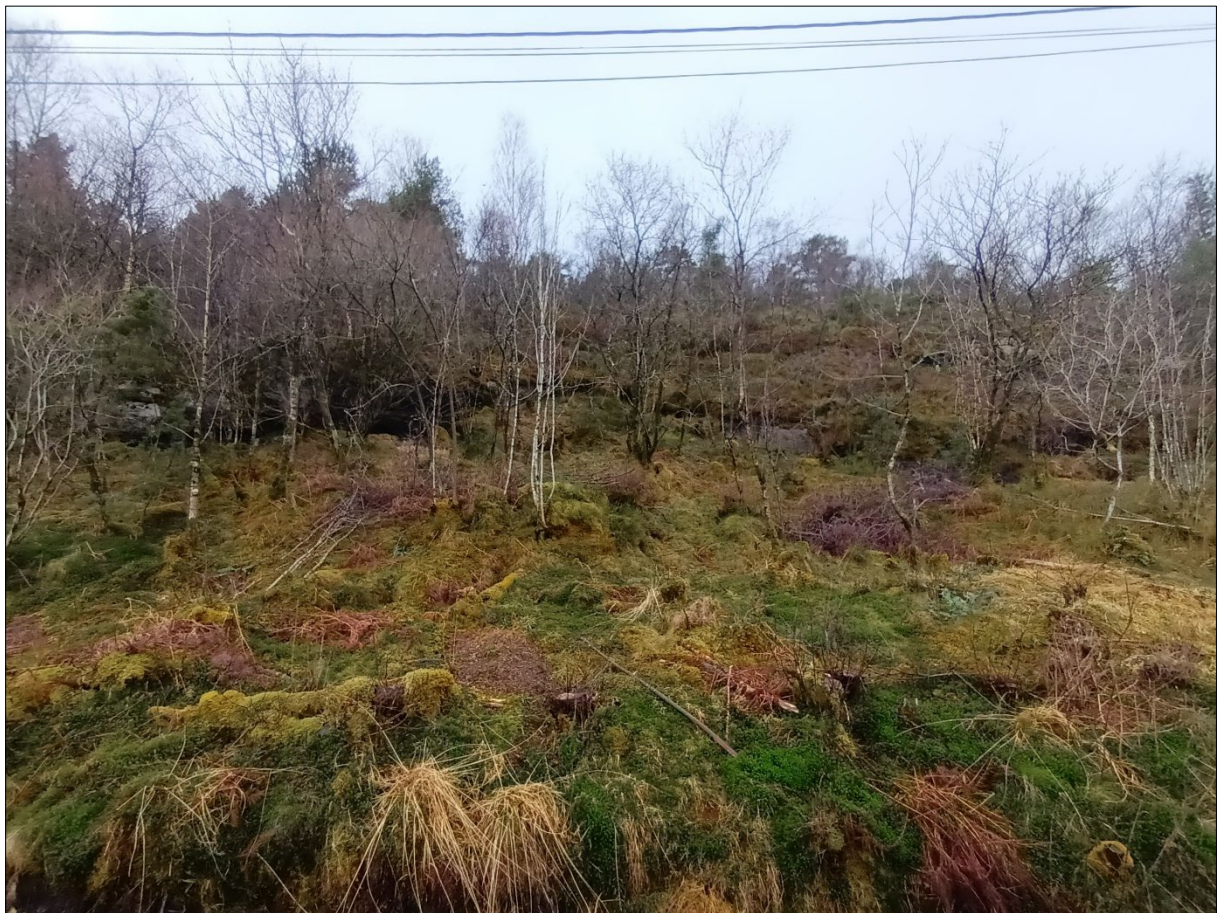
Figur 3: Bildet tatt fra nedre deler av påvirkningsområdet og opp mot deler av fjellsiden. Bildet er tatt fra veien *Eidsvågskogen*.

Under befaring ble det observert fjell i dagen som små fjellknauser på ca. 1 høydemeter i nedre del av påvirkningsområdet (Figur 3), og mellom 2 - 5 m høy i resterende del av påvirkningsområdet. Fjellknauser av øyegneis er små i utstrekning og er delvis oppsprukket. Hovedsprekkeplan følger foliasjonen i bergarten, som er tilnærmet vertikal (Figur 7).

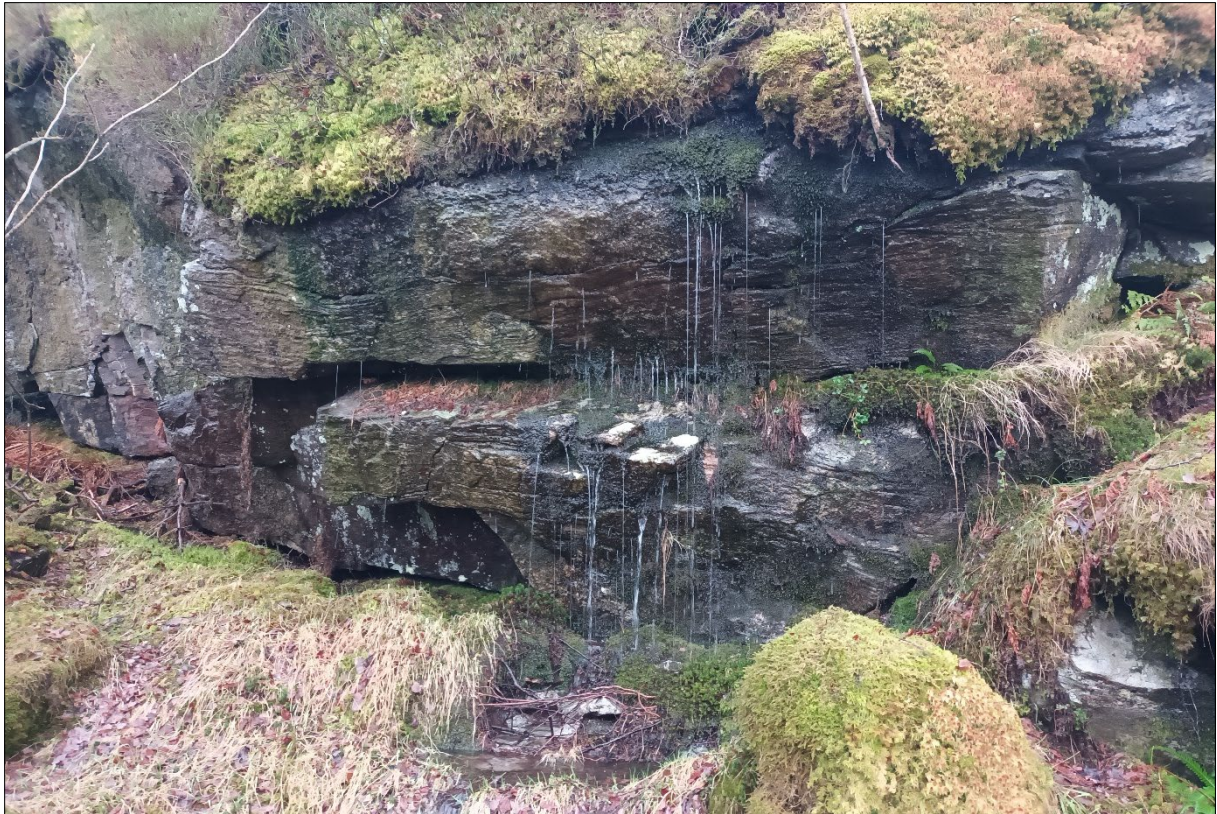
Figur 7: Fjell i dagen av øyegneis med tilnærmet vertikalt sprekkeplan. Fjellknausen er liten i utstrekning og høydemeter, og ligger ca. 20 m sørvest for kartlagt område. Infopunkt 2.

| # | Beskrivelse |
|---|---|
| 2 | Mindre fjellknaus nærmest kartlagt område. Fjellknausen er liten i utstrekning og opptil ca. 1 høydemeter. Ikke et løsneområde for steinsprang. |

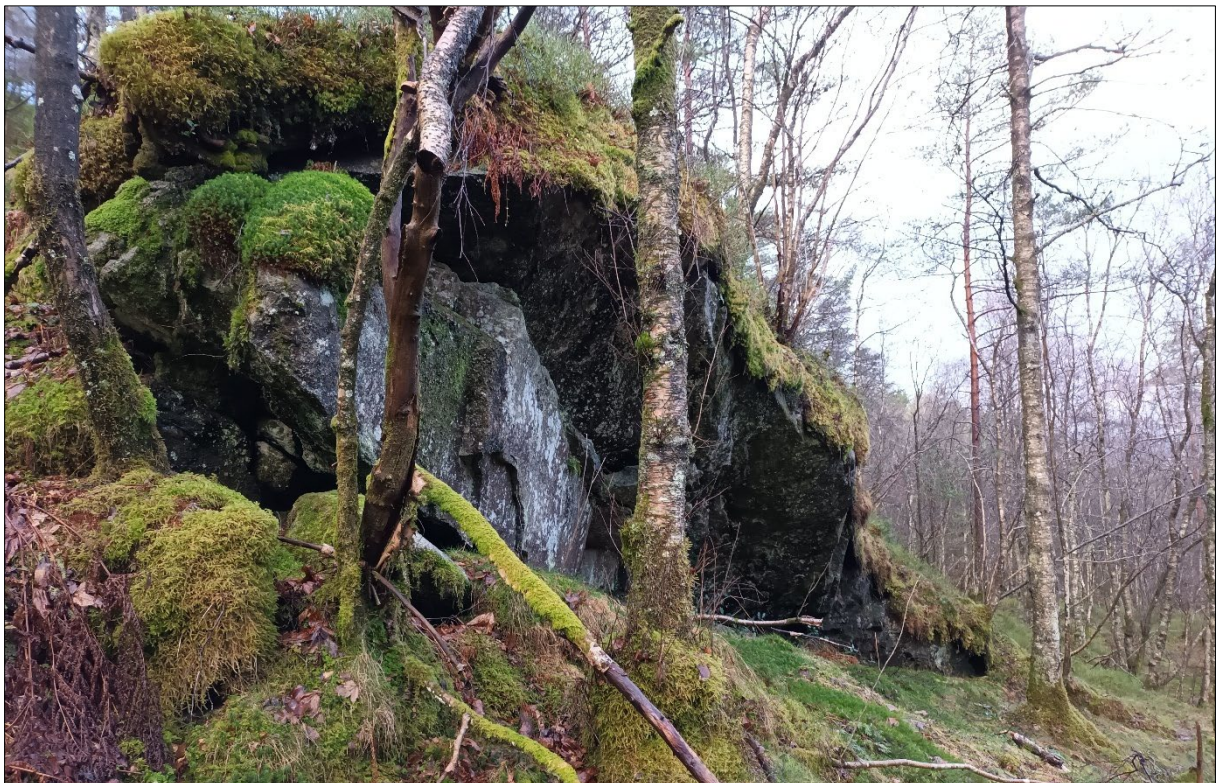
Figur 8: Fjell i dagen av øyegneis. Fjellknausen er liten i utstrekning og høydemeter, og ligger ca. 125 moh., ca. 140 m sørvest for kartlagt område.

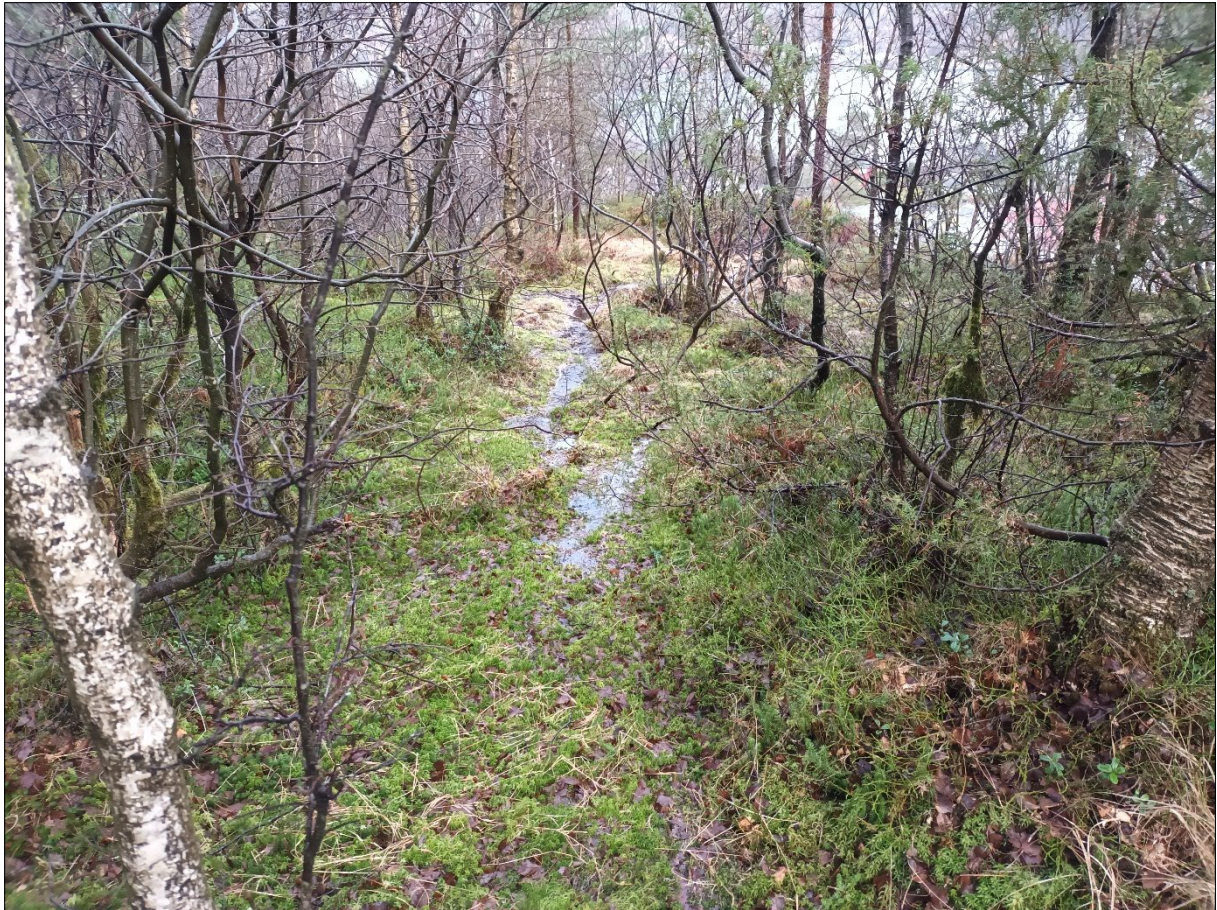
Figur 10: Bildet viser dreneringsvei midt i påvirkningsområdet som her drenerer i tynne løsmasser av mose (< 0,5 m).

Det er et mindre bekkeløp i påvirkningsområdet ved ca. 90 moh., som drenerer vest for kartlagt område (Figur 10). Det er vurdert at vann hovedsakelig vil følge dette bekkeløpet, men ved store nedbørshendelser kan vann bryte bekkeløpet og drenere ned mot kartlagt område. NIBIO sitt markfuktkart viser at nedbør hovedsakelig følger elve- og bekkeløp i området og at det ellers renner som overflatevann i kartlagt område (Figur 12). Befaring viser også en dreneringsvei ned mot kartlagt område som renner i tynne løsmasser av mose og lyng (Figur 13).

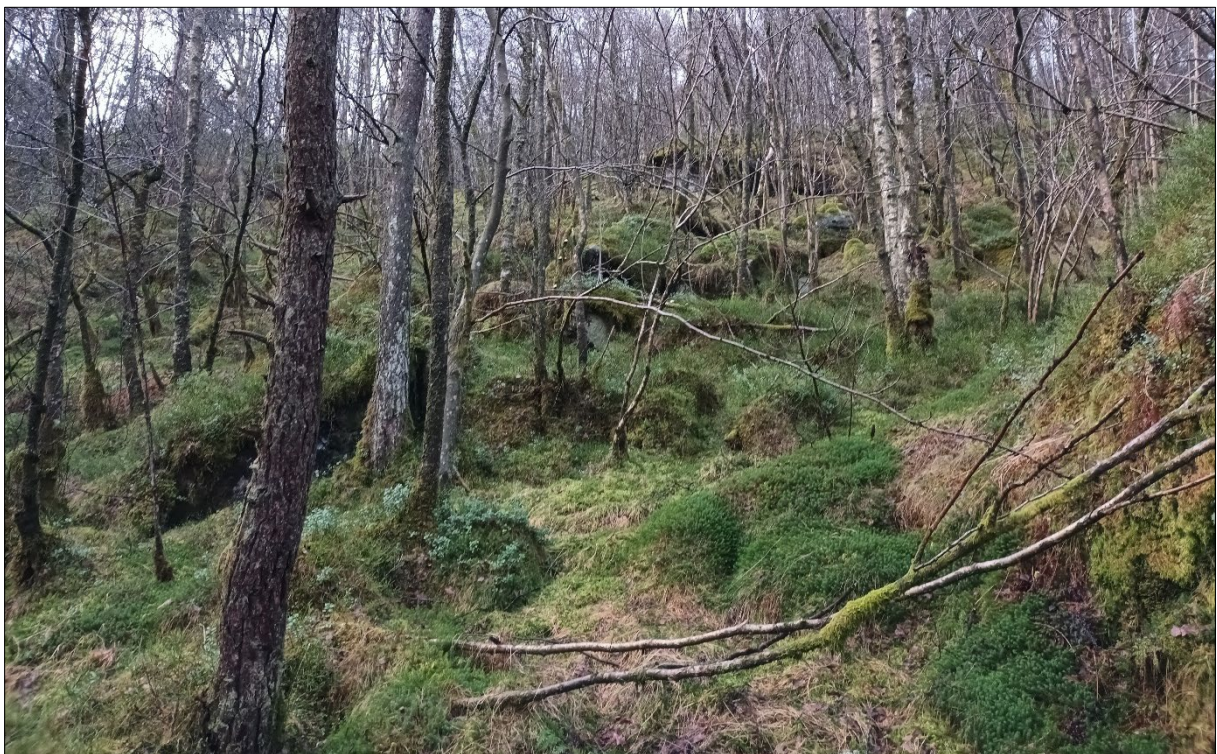
Figur 11: Bildet viser tynt dekke av mose og lyg, samt en mindre steinsprangavsetning i midtre del av påvirkningsområdet. Infopunkt 1.

Befaringen viser at det er tynt løsmassedekke av mose og lyng over bart fjell i hele påvirkningsområdet. Det renner en bekk i midtre deler av påvirkningsområdet og denne drenerer i tynne løsmasser og på fast fjell (Figur 10). Det er observert en mindre steinsprangsur i midtre og nedre del av påvirkningsområdet, omtrent 90 m og 20 m sørvest for kartlagt område (Figur 11).

| # | Beskrivelse |
|---|---|
| 1 | Mindre steinsprangur i midtre del av påvirkningsområde. Ligger i kupert terreng, ca. 100 moh. |

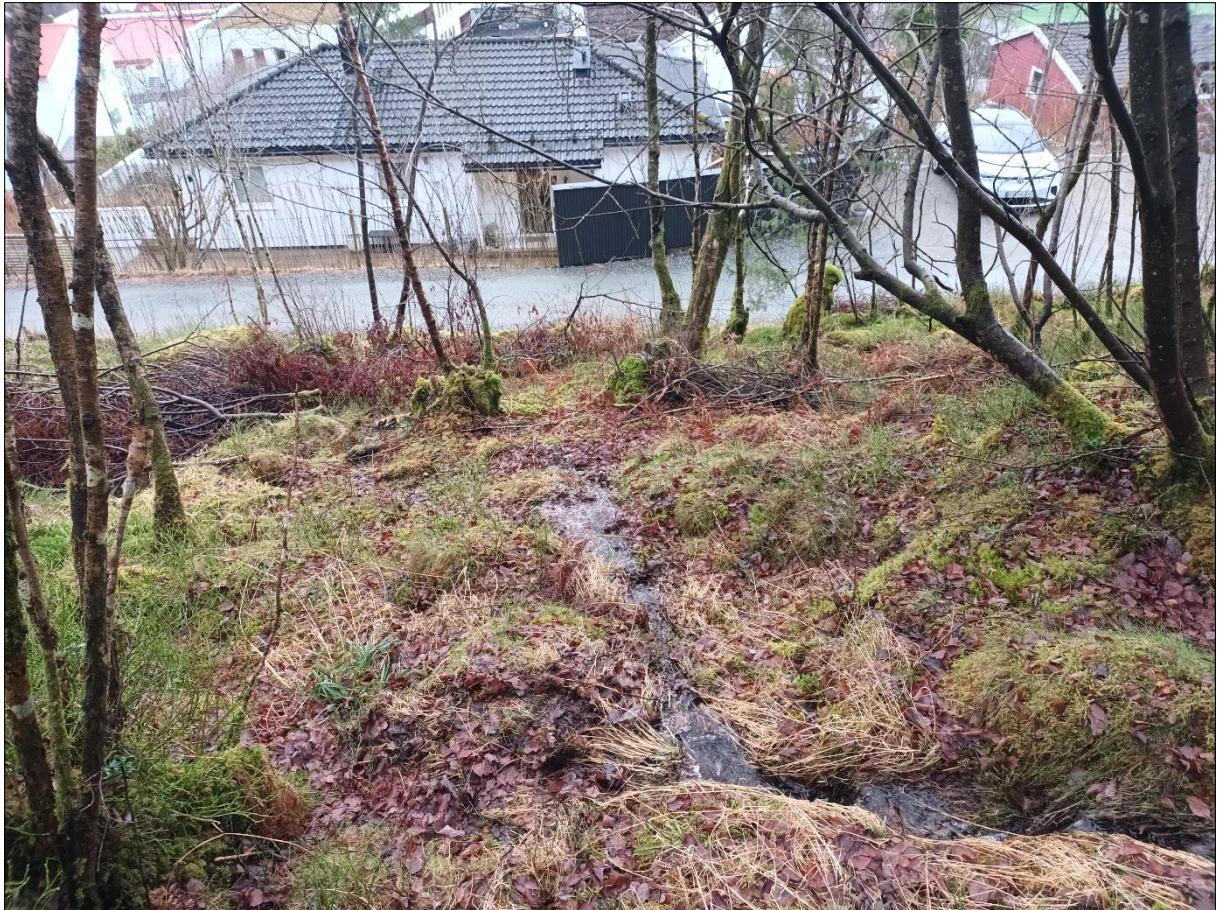
Figur 13: Mindre dreneringsvei ned mot kartlagt område. Vannet renner i tynne løsmasser av mose og lyng.

| # | Beskrivelse |
|---|---|
| 3 | Dreneringsvei ned mot kartlagt område. Vannet renner i tynne løsmasser av mose og lyng. Ingen skadepotensiale mot kartlagt område. |

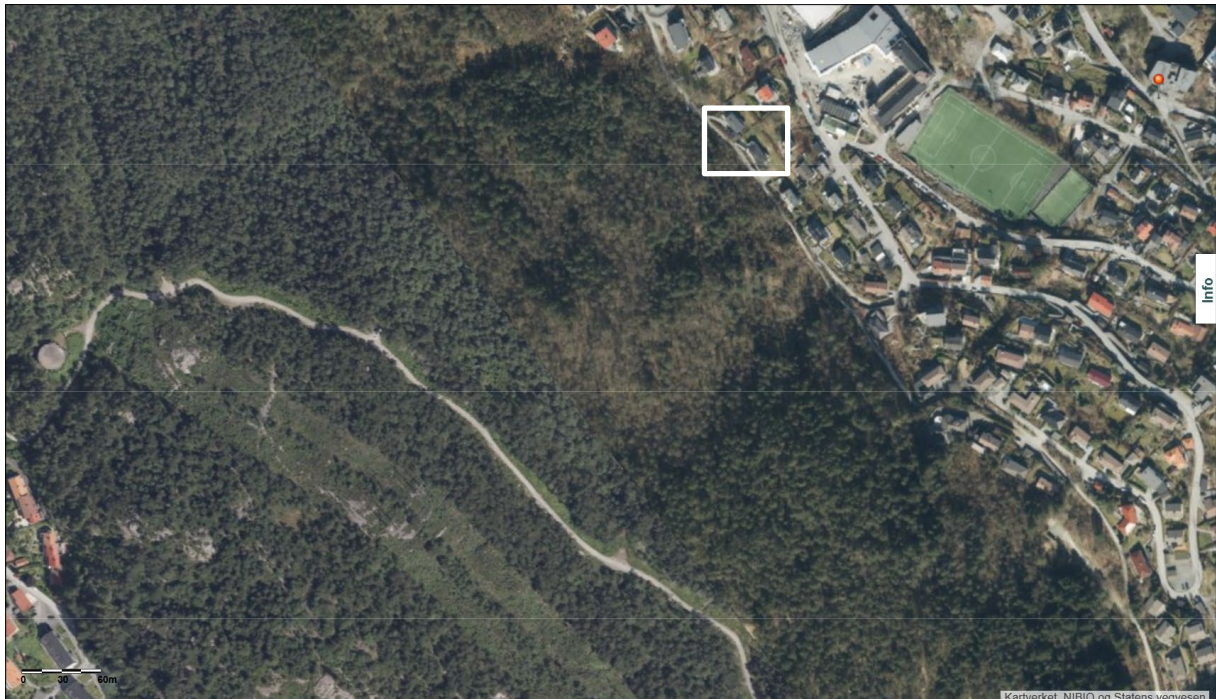
Figur 14: Flyfoto fra 2023. Kartlagt område ligger innenfor hvitt rektangel. Vertikalfoto: norgebilder.no

Det er ikke tatt hensyn til skog i denne vurderingen og NIBIO sine skogressurskart er dermed ikke inkludert i rapporten. Flyfoto er studert med hensyn til skredhendelser, og det er ikke observert spor etter skred på de studerte flyfotoene. Dreneringsvei i påvirkningsområdet kommer tydeligere fram i flyfoto fra 1951.

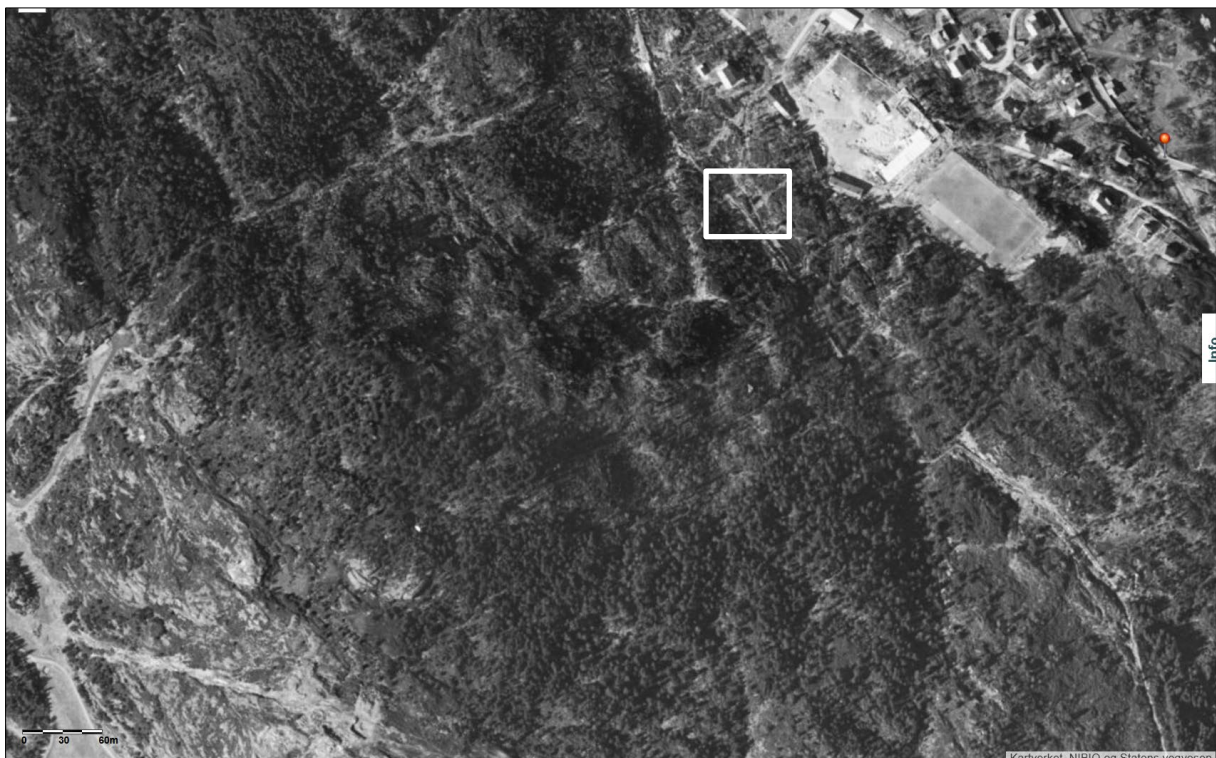
Figur 15: Flyfoto fra 1951. Kartlagt område ligger innenfor hvitt rektangel. Vertikalfoto: norgebilder.no

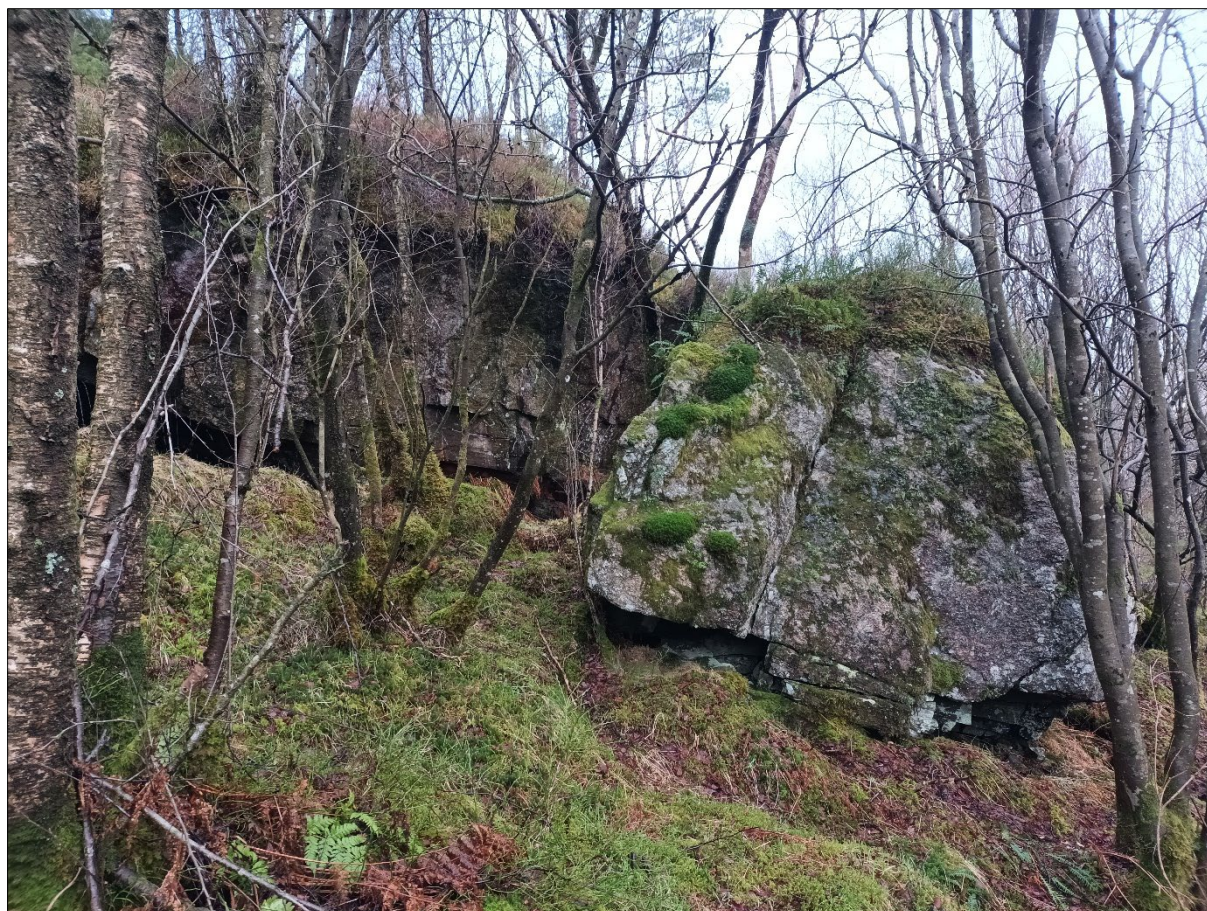
Figur 21: Bilde av berggrunn og blokk i nedre deler av påvirkningsområdet. Det er vurdert at blokken ligger stabilt i en mindre steinsprangsur omtrent 20 m sørvest for kartlagt område.

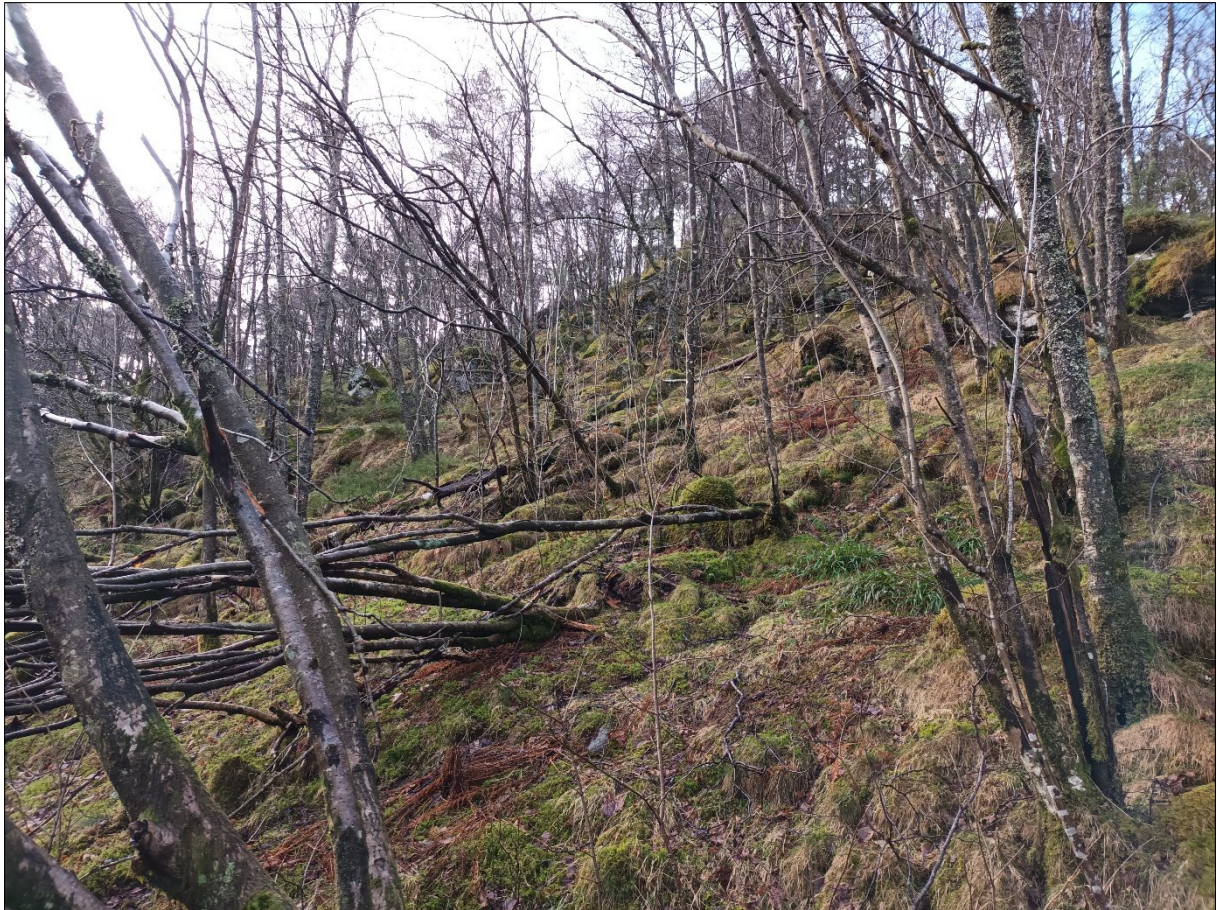
Figur 22: Bratt fjellside med lite løsmasser og stedvis fjell i dagen fra øvre deler av påvirkningsområdet.
