# **FOSSLIA OMSORGSBOLIGER**

## **DOKUMENTASJON AV OMRÅDESTABILITET OG VURDERING FOR REGULERINGSPLAN**

### **GEOTEKNIK RAPPORT**

Dokument nr.: G-rap-002 rev00

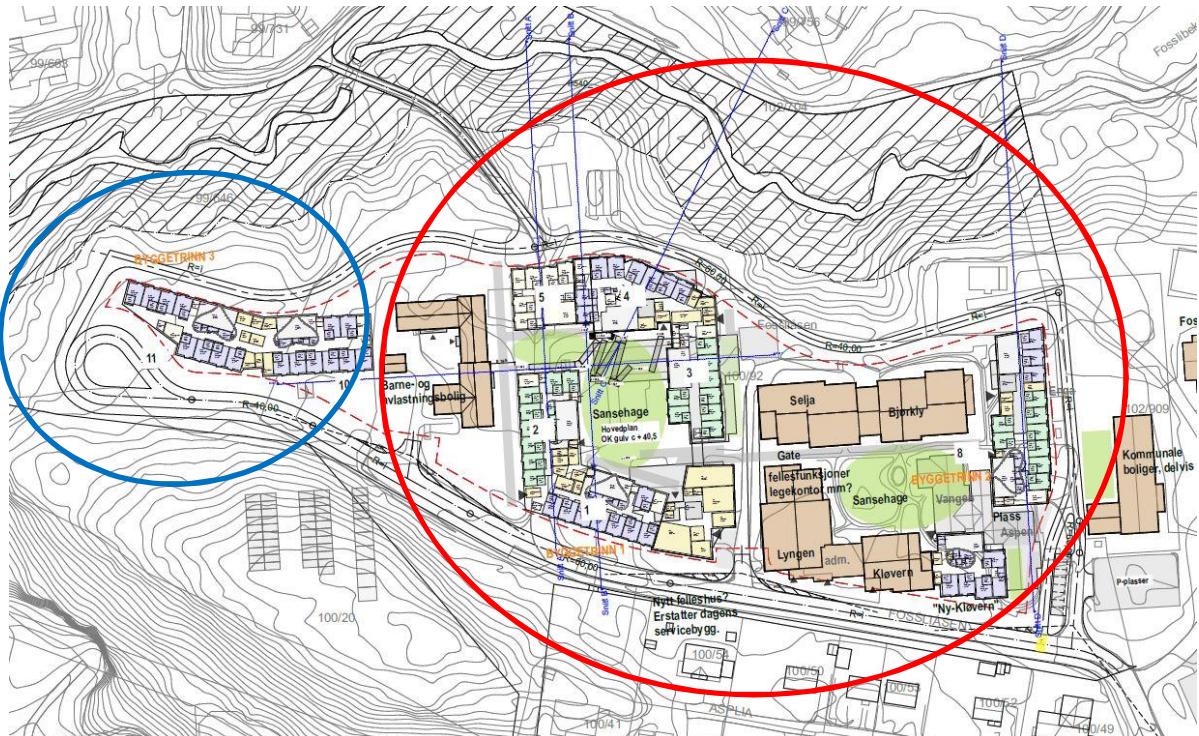
**Figur 1:** Utklipp av situasjonsplan fra PKA Arkitekter, oversendt 28.08.2019. Området hvor sikkerhet mot områdeskred er utredet i foreliggende rapport er indikert i rød sirkel. Området hvor sikkerhet mot områdeskred ikke er utredet er indikert i blå sirkel.

Planområdet er vist i plantegning utarbeidet av PKA Arkitekter i Figur 1.

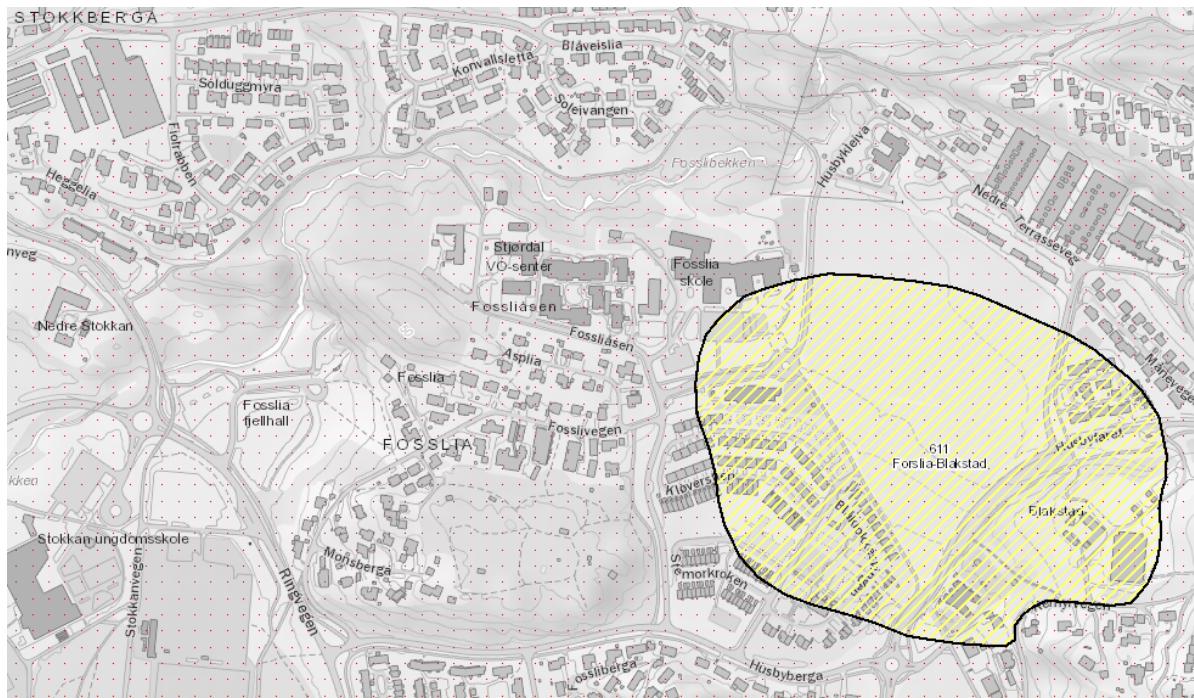
**Figur 2:** NVEs kvikkleirekart, (nve.atlas.no)

Planområdet ligger vest for kvikkleiresone «611 Forslia-Blakstad» med «Lav faregrad», se Figur 2. Under utredning av områdestabilitet for tilbygg til Fosslia skole har Multiconsult anbefalt å utvide sonen mot vest, se vedlegg 4. Denne utvidelsen tilsier planområdet ligger innenfor kvikkleiresonen [10]. Denne delen av sonen er etter erosjonssikring i og heving av bekkeløp i forbindelse med utvidelse av Fosslia skole klassifisert med «Lav faregrad».

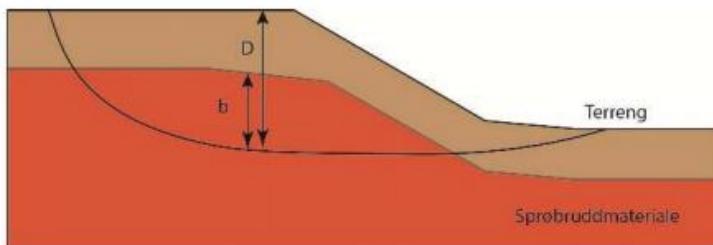
b = Mektighet av sprøbruddsmateriale over glidefalten  
D = Dybde til glideflate

N.B.: Kontrolleres på toppen av skråningen mha grunnundersøkelser

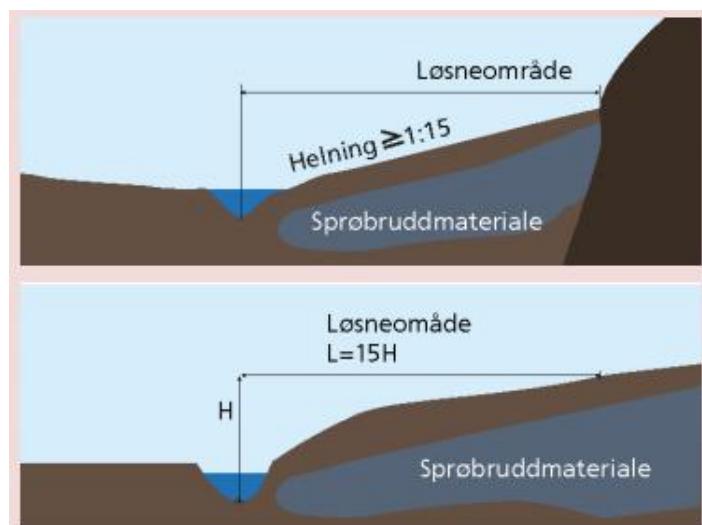
**Figur 5:** Typiske kriterier for opptegning av faresonens løsneområder [11]

For å avgrense løsneområder benyttes data fra grunnundersøkelser og topografi. NVEs veileder 7/2014 [2] kap. 4.5 pkt 7 angir at empiriske data tyder på at de aller fleste løsneområder for kvikkleireskred begrenser seg til en terrenghelling større enn 1:15 for jevnt hellende tereng og maksimal utstrekning lik 15 x skråningshøyde i ravinert tereng.

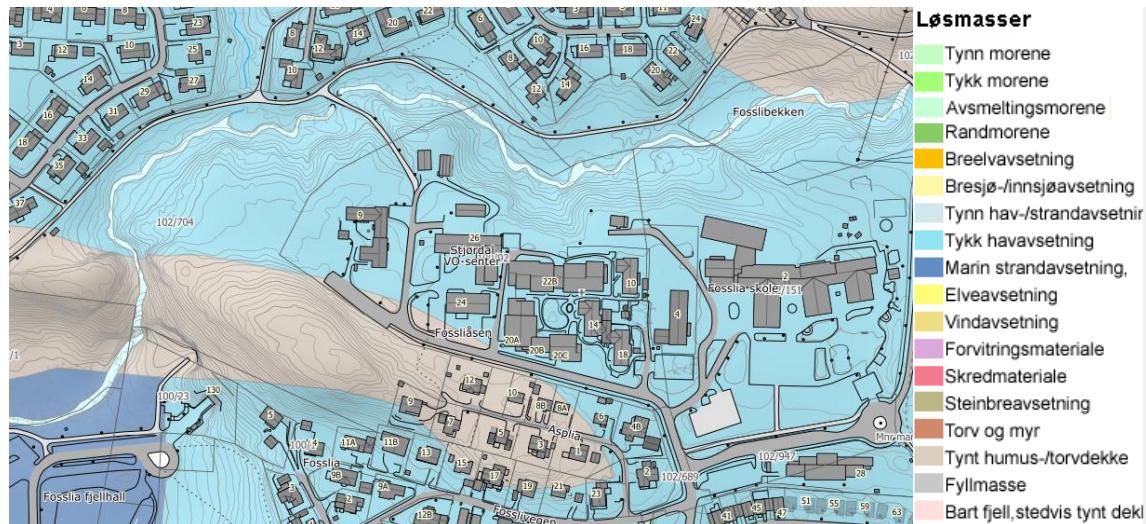
Figur 7: Kvartærgelogisk kart over området ([www.ngu.no](http://www.ngu.no))

Kvantærgelogisk kart over området er vist i Figur 7 og viser marine avsetninger i form av «Tykk havavsetning» med «Humusdekke/tynt torvdekket over berggrunn» mot sør.

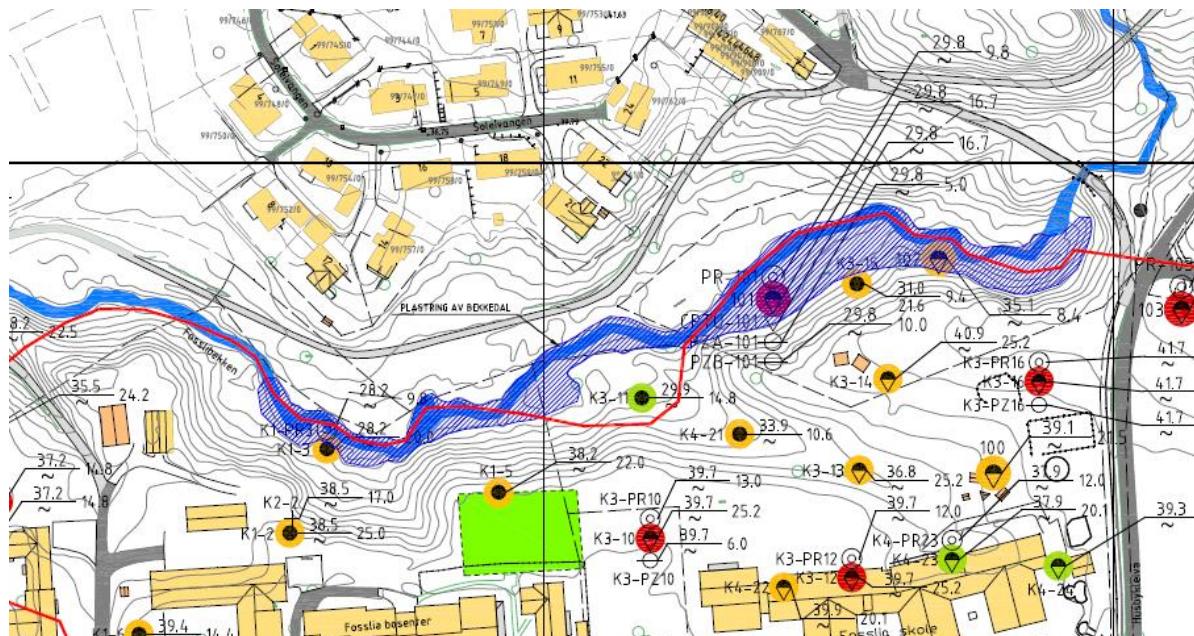
**Figur 8:** Utklipp fra tegning RIG-TEG-003 fra [10] viser erosjonssikret område med blå skravur.

Kote topp av sprøbruddmateriale ligger over kotenivået i bunnen av Fosslibekken. Den østlige delen av Fosslibekken forbi planområdet er erosjonssikret i henhold til Figur 8 og flyfoto av dagens situasjon er vist i vedlegg 1. Det er gjennomført oppfylling ved Fosslibekken mot skræningen opp til tiltaksområdet iht [21].

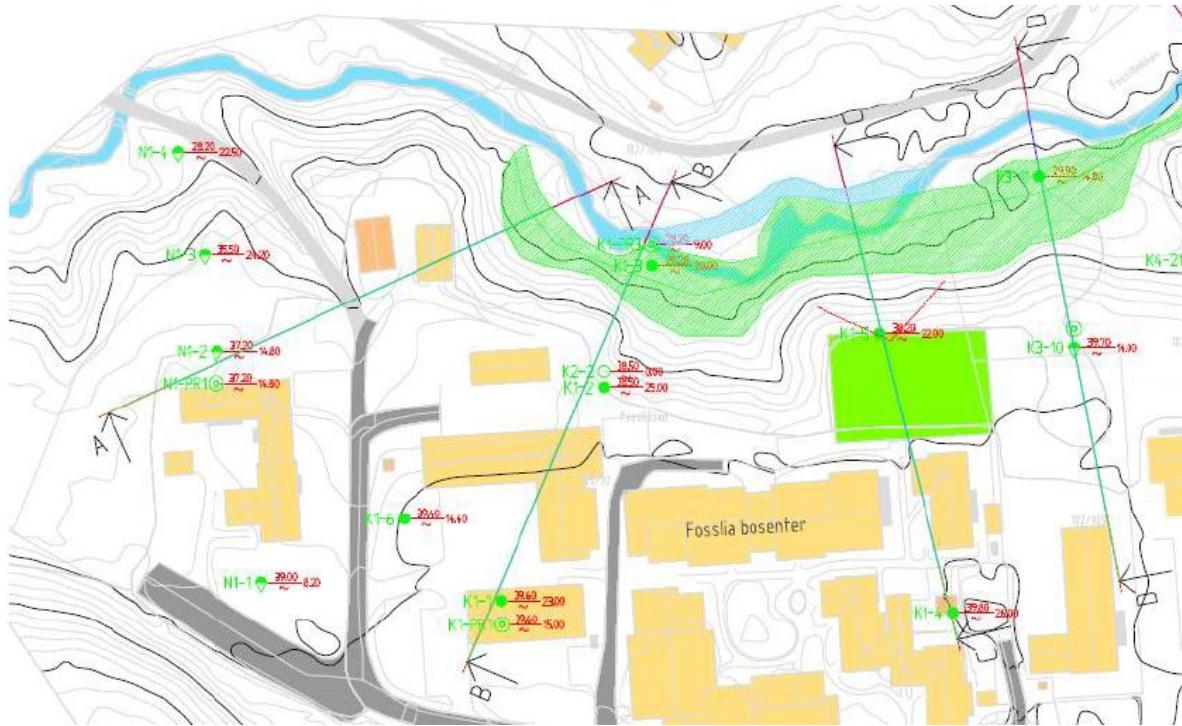
**Figur 9:** Omfang planlagt fylling iht. [21].

Beregningene er utført for dagens situasjon og for situasjon etter tiltak. Det anses på nåværende tidspunkt ikke at byggefases vil være kritisk for stabiliteten, gitt at masser transporteres ut av tiltaksområdet og ikke lagres på tiltaksområdet. Dette må kontrolleres nærmere under detalj-prosjektering. Det må utvises spesiell aktsomhet ved arbeidet for g/s-vegen.

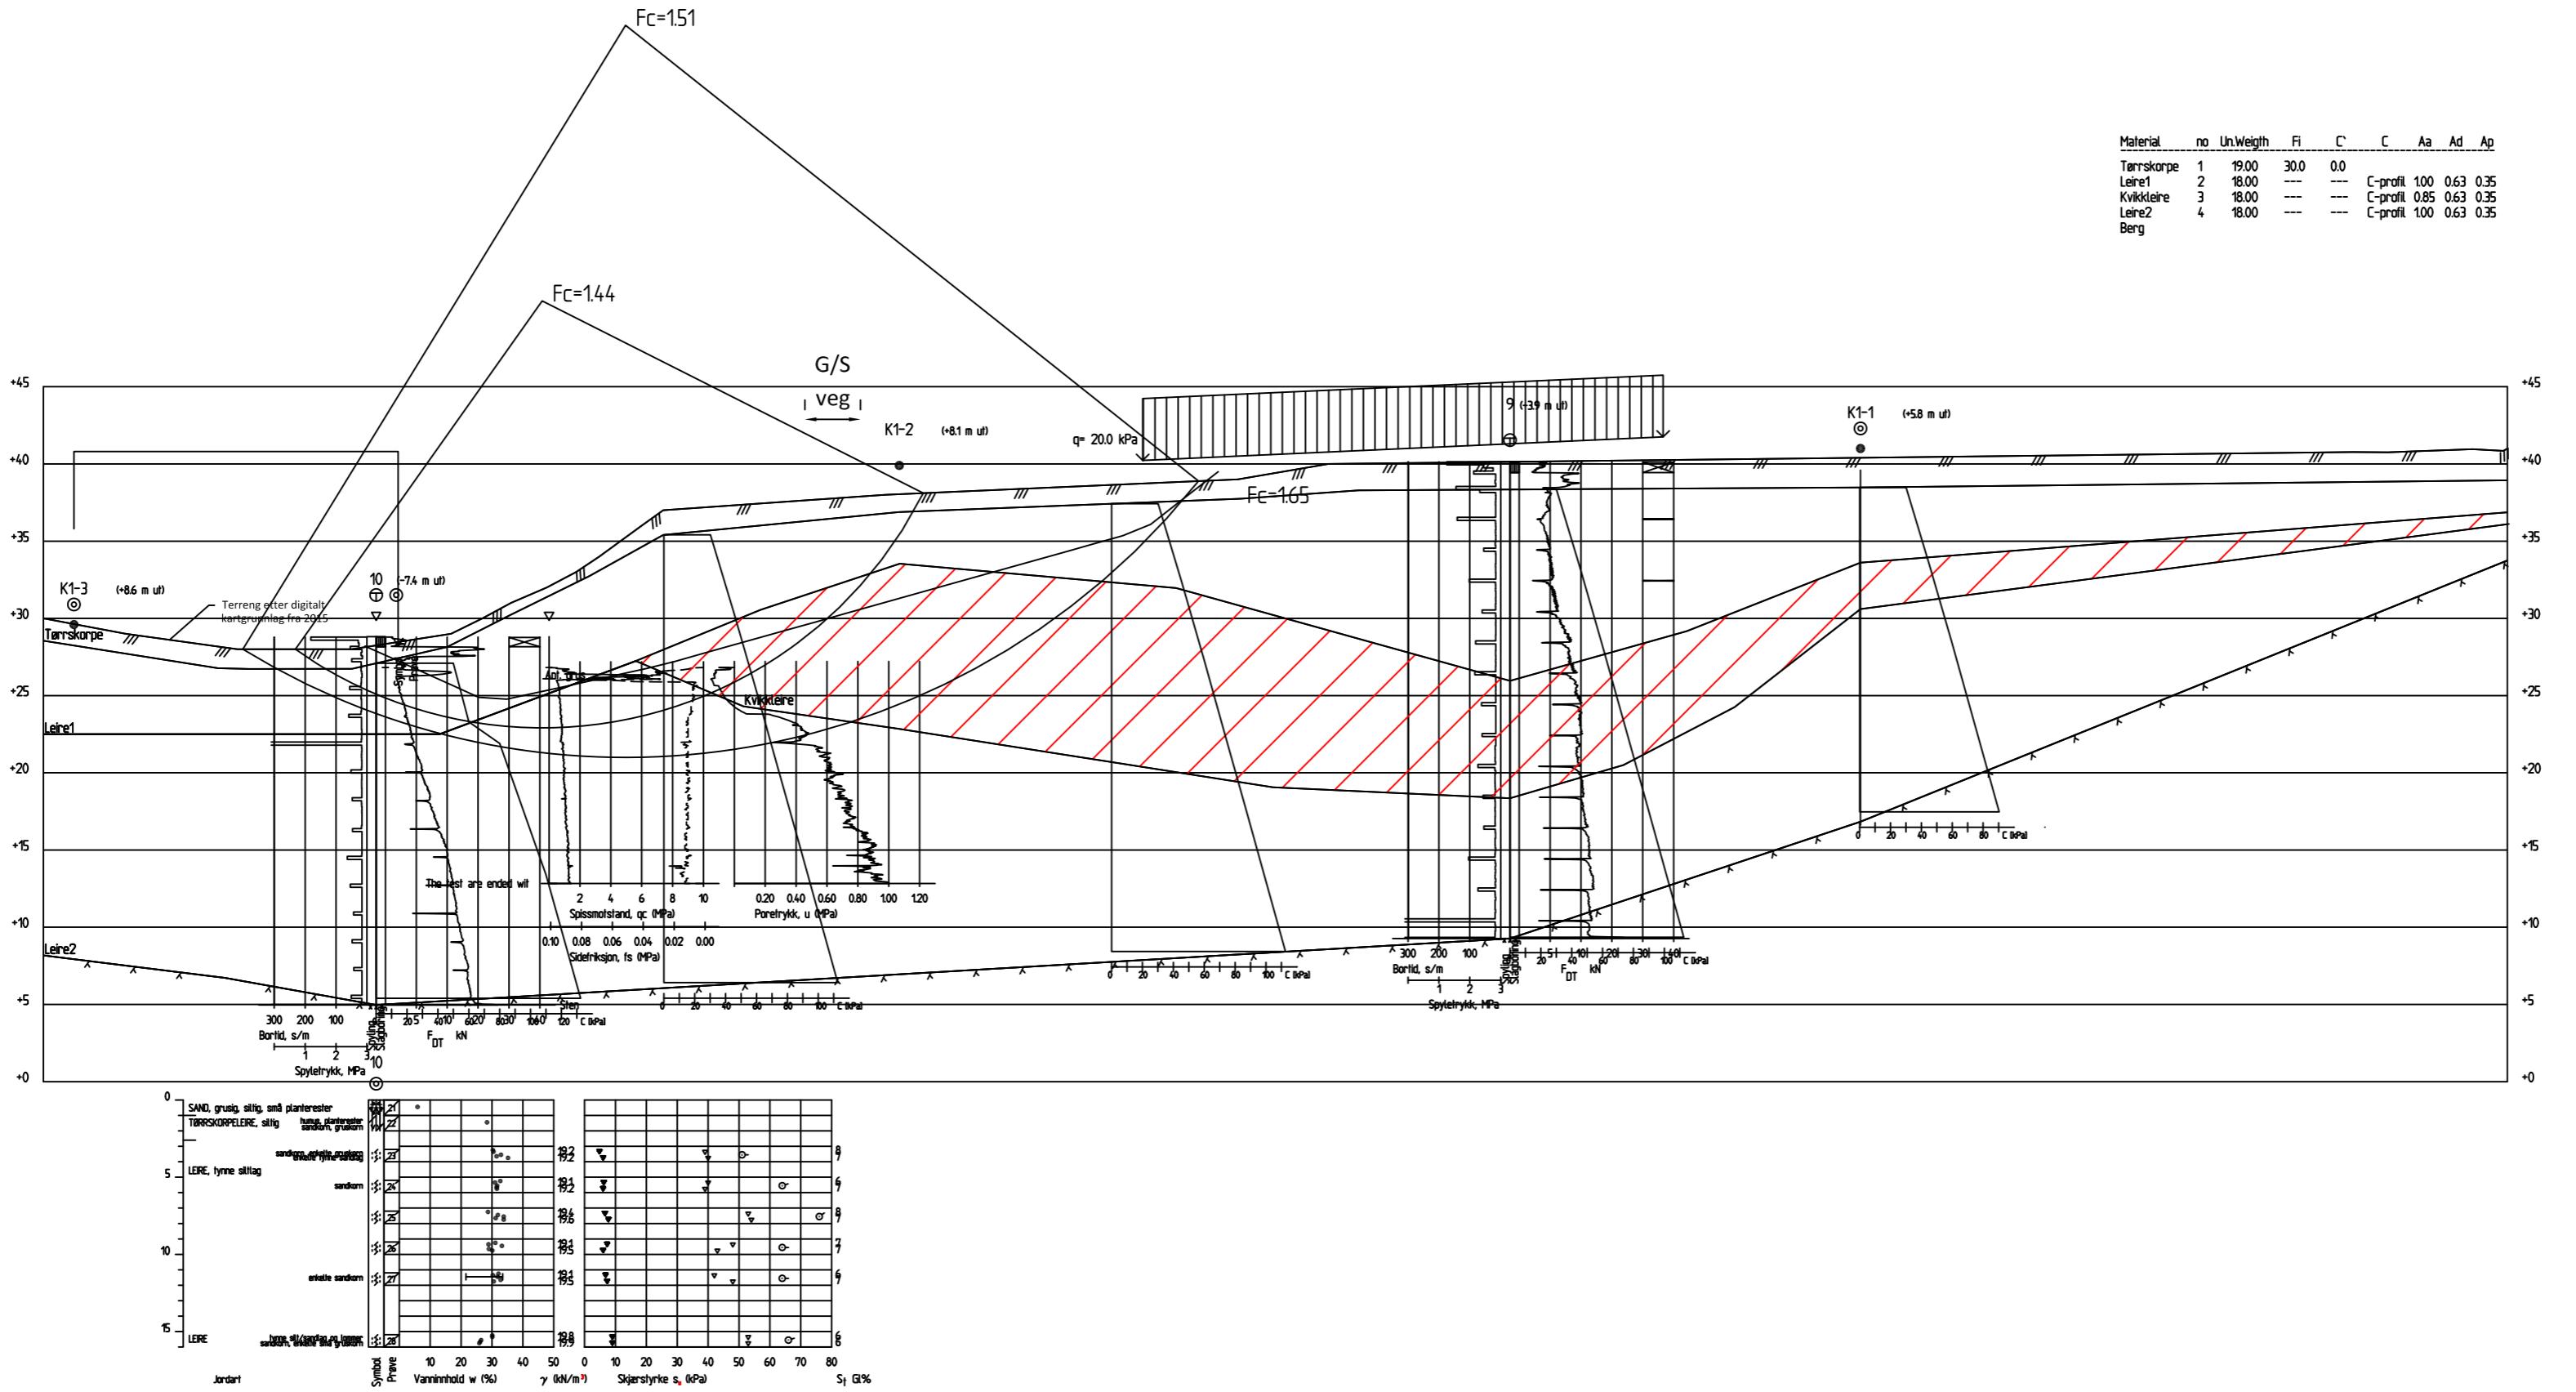
Material	no	UnWeight	Ft	C <sub>c</sub>	C <sub>a</sub>	A <sub>d</sub>	A <sub>p</sub>
Terskorpe	1	19.00	30.0	0.0			
Leire1	2	18.00	—	—	C-profile 100	0.63	0.35
Kvikkleire	3	18.00	—	—	C-profile 0.85	0.63	0.35
Leire2	4	18.00	—	—	C-profile 100	0.63	0.35
Berg

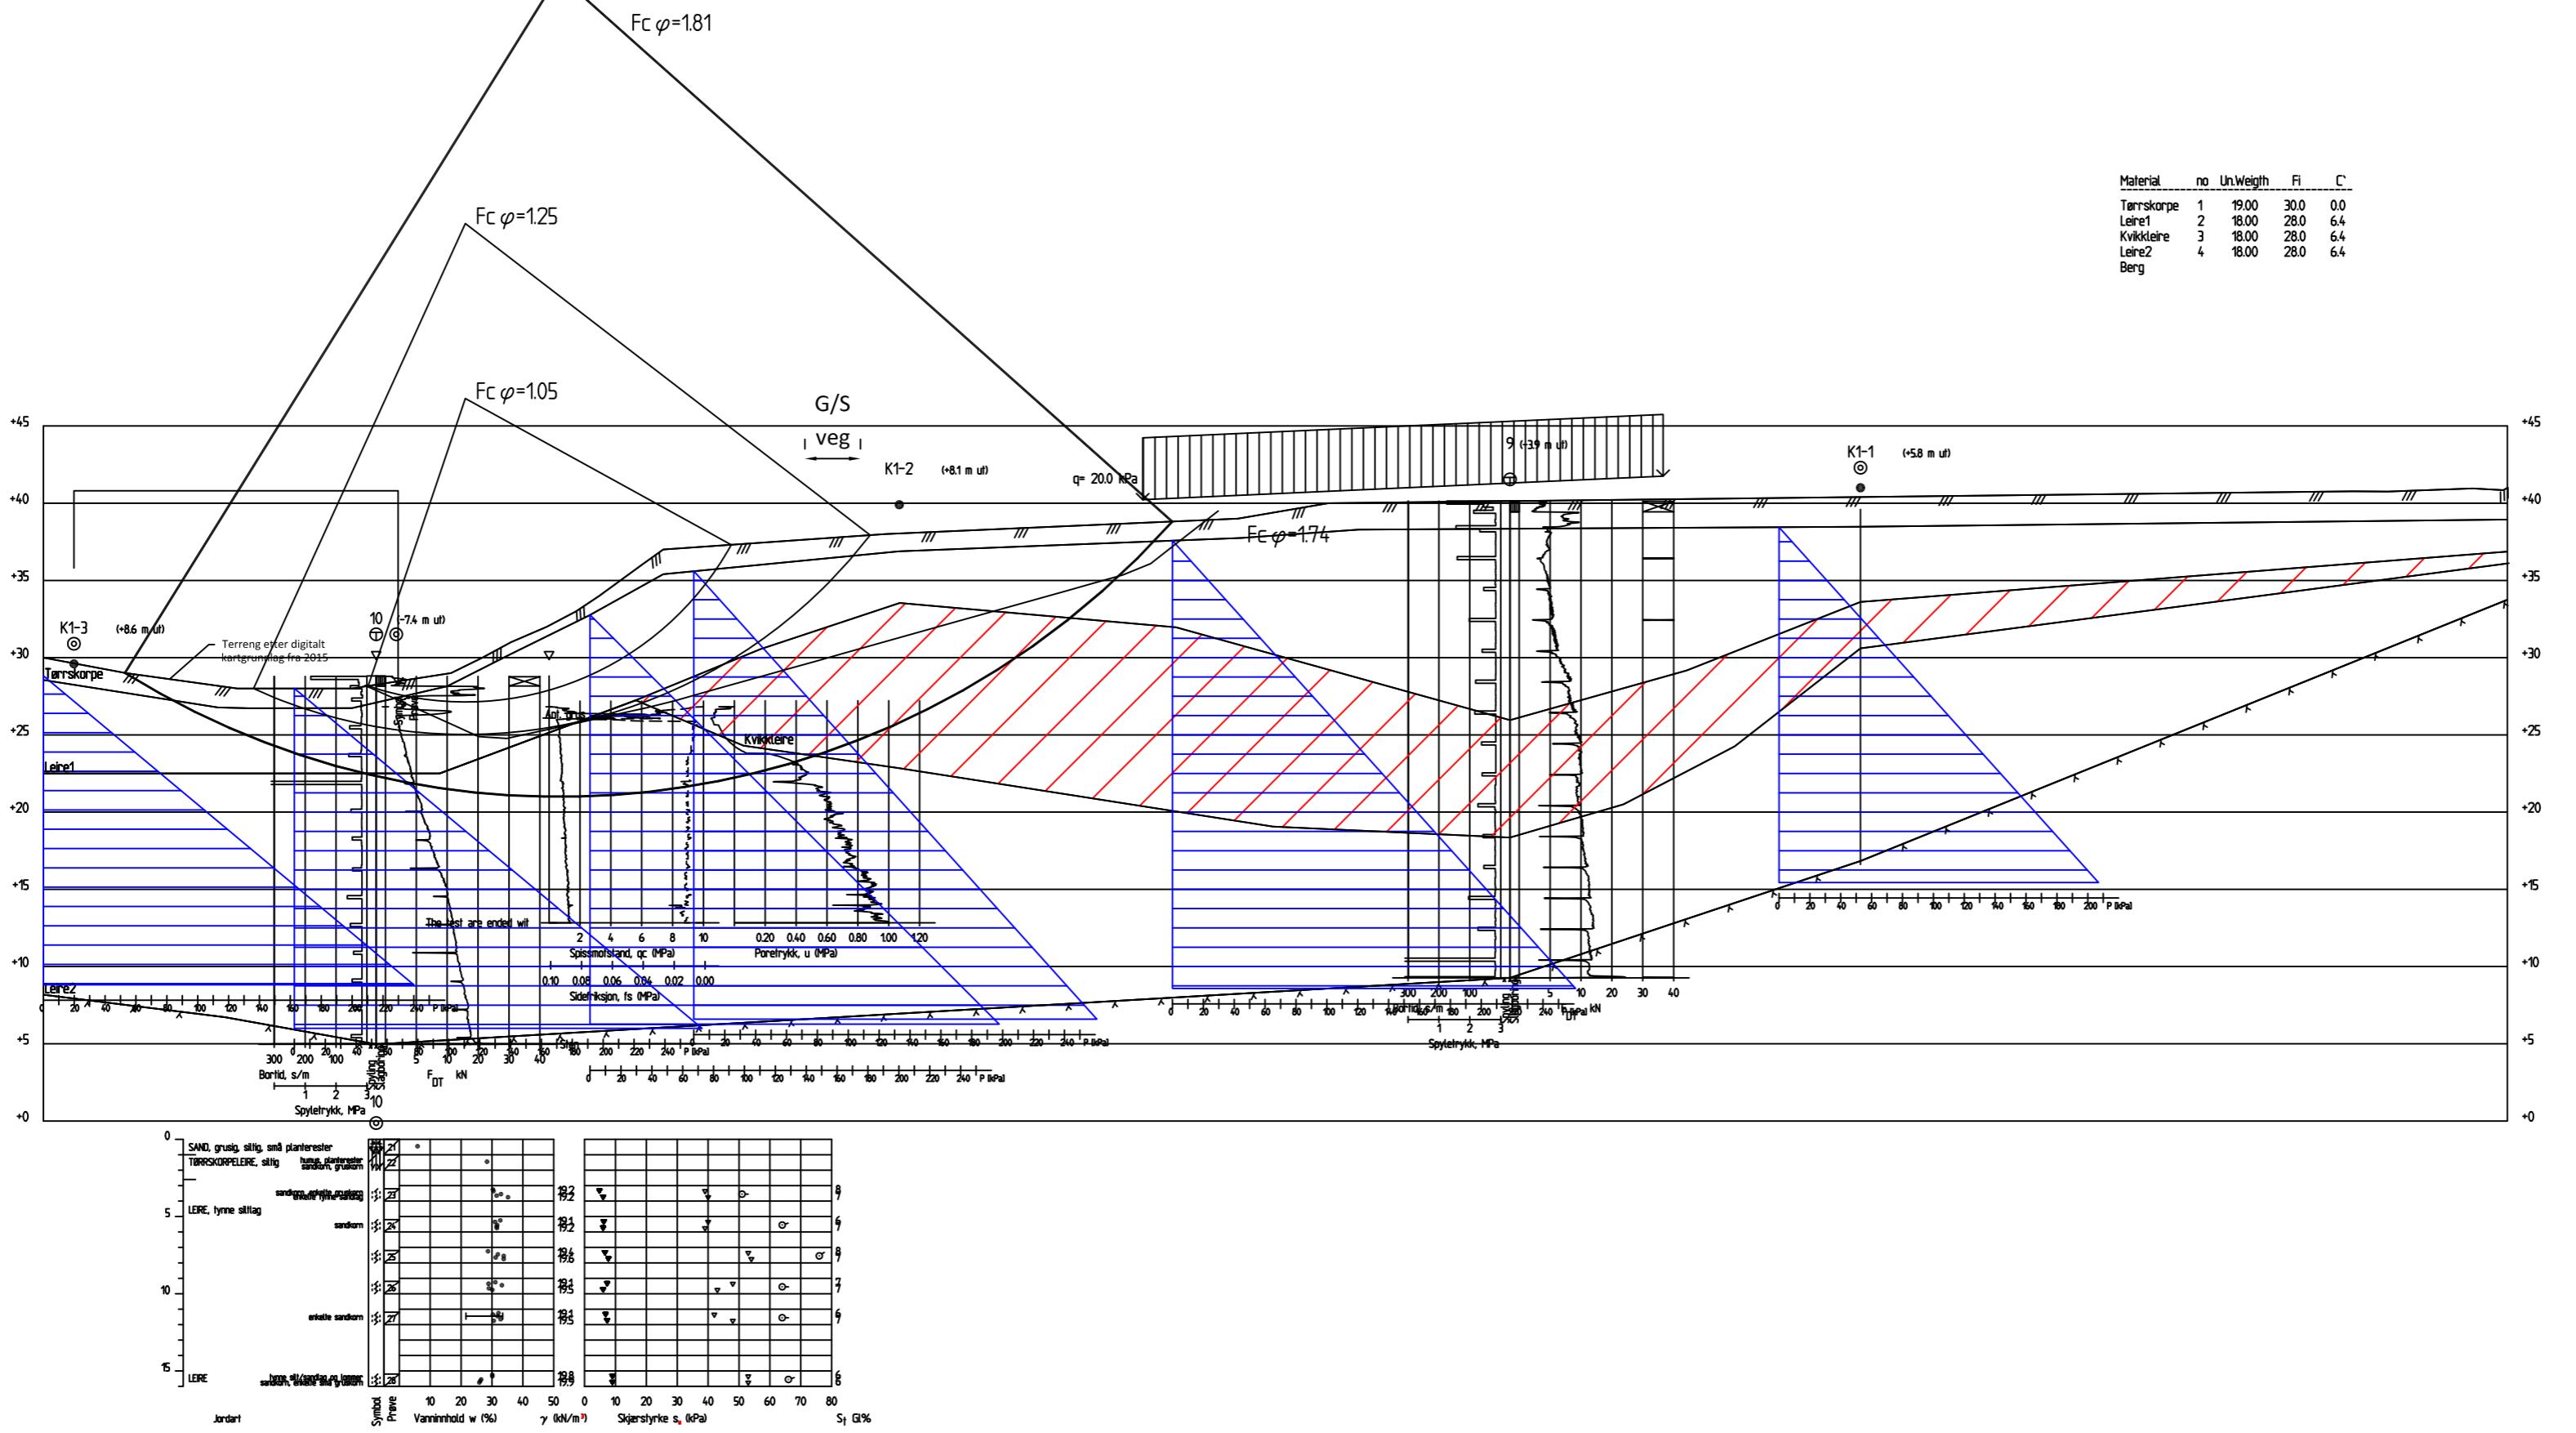
Material	no	UnWeight	F <sub>s</sub>	C
Terskorpe	1	19.00	30.0	0.0
Leire1	2	18.00	28.0	6.4
Kvikkleire	3	18.00	28.0	6.4
Leire2	4	18.00	28.0	6.4
Berg

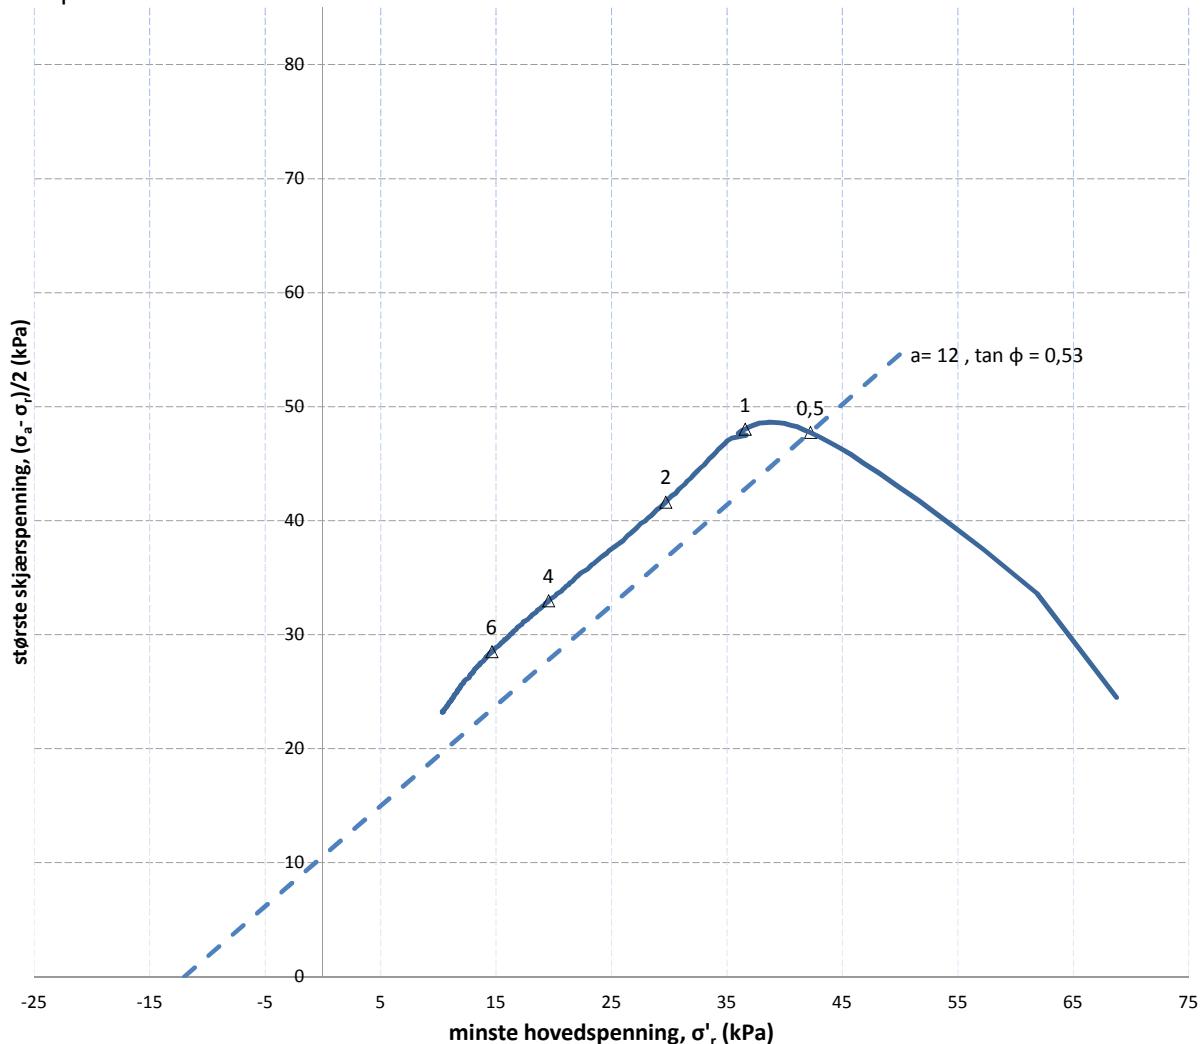
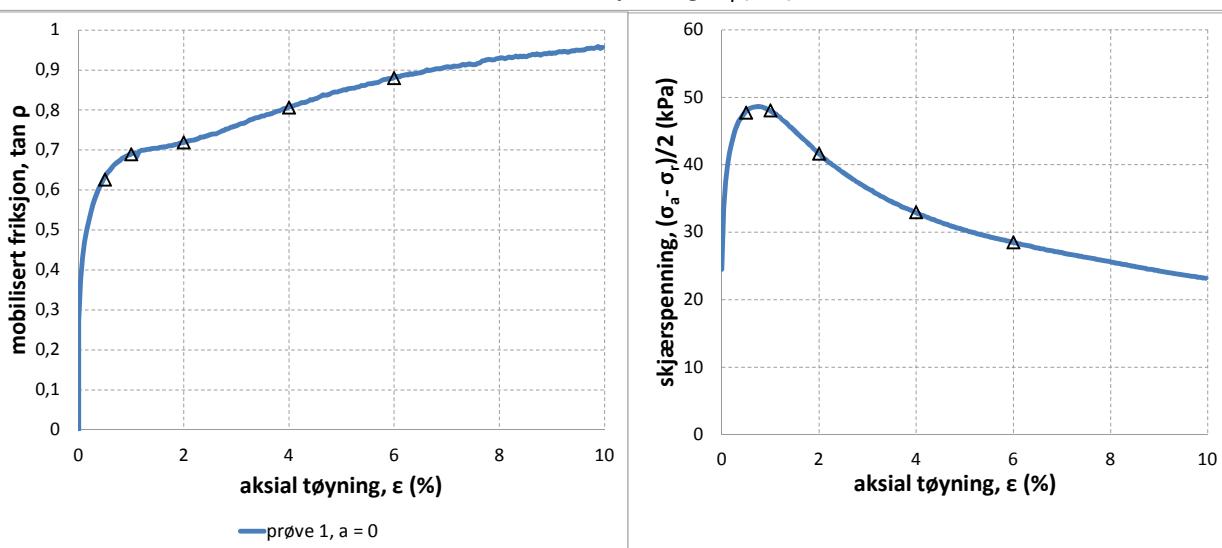
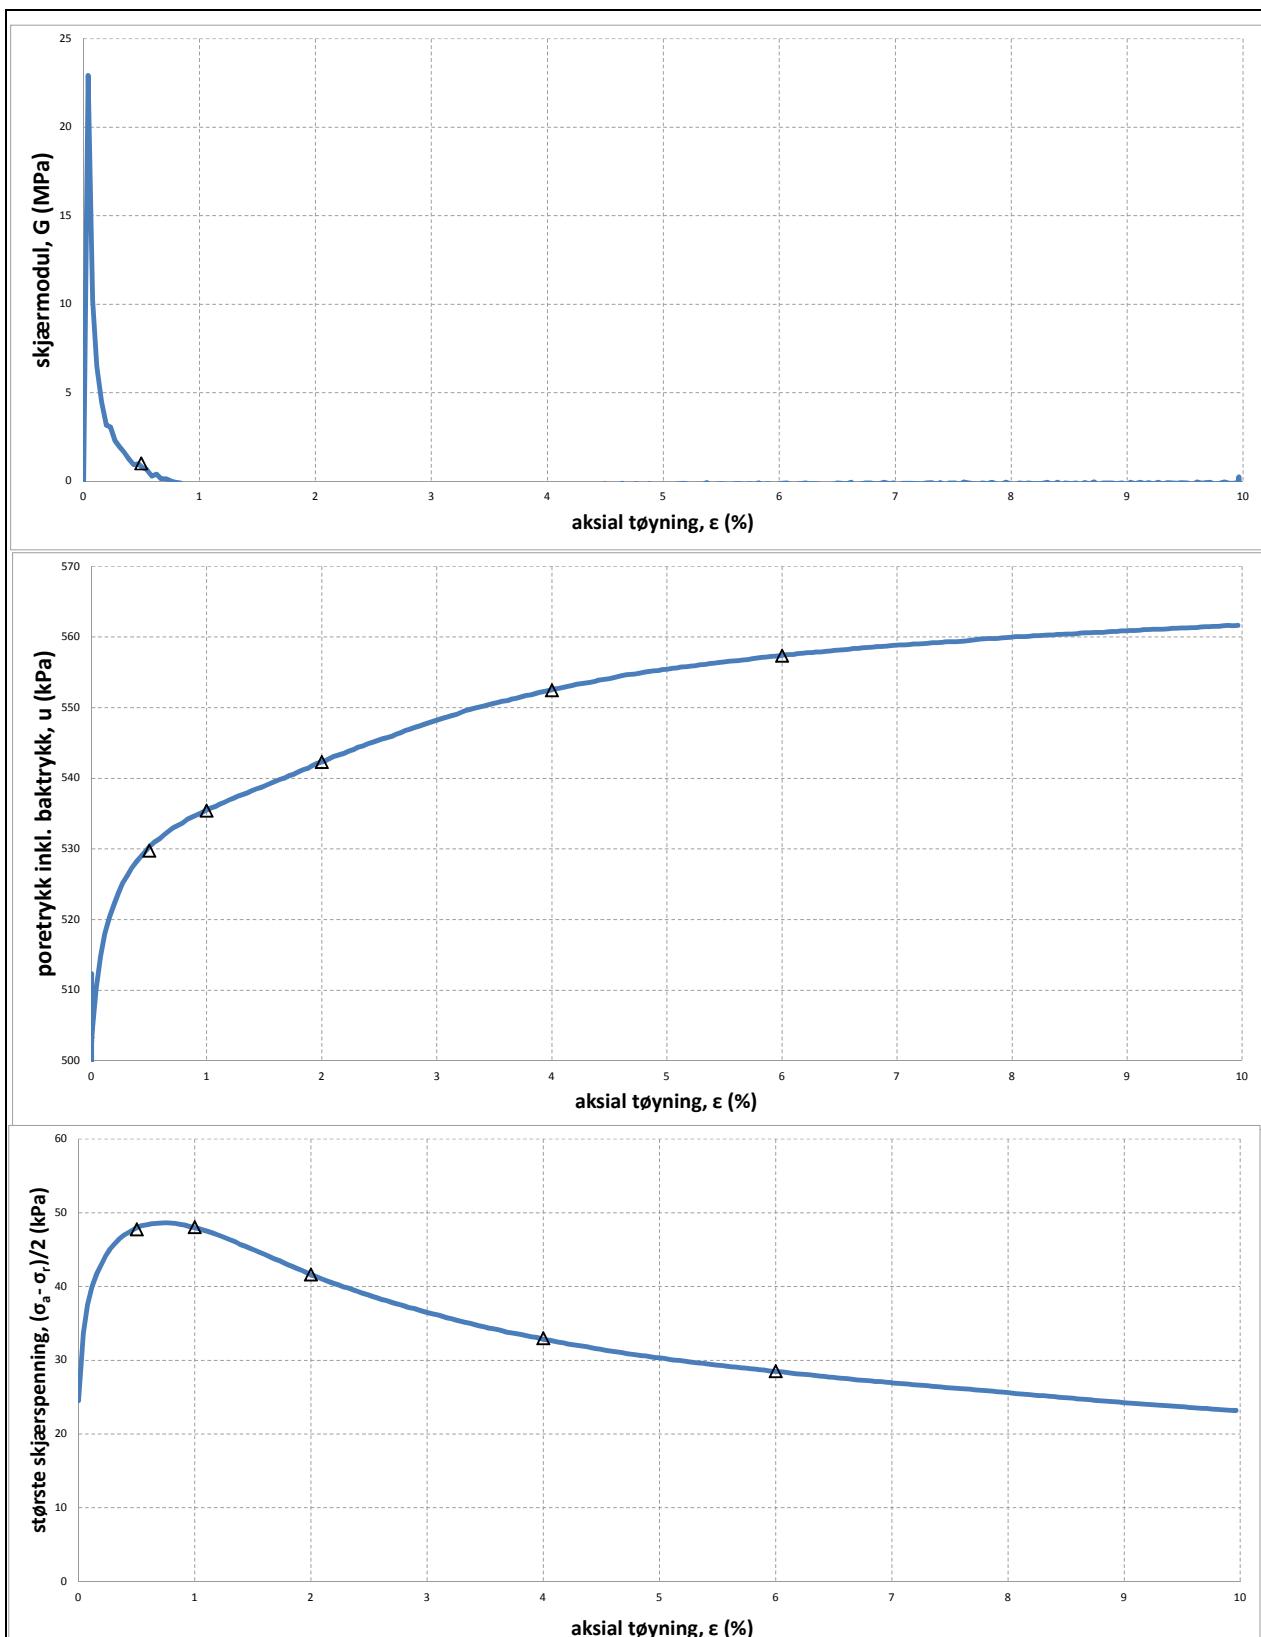
PRØVE	SYMBOL	PUNKT	LAB	DYBDE	TYPE	w(vekt%)	dV (%)	de/e <sub>0</sub>	Konsolideringsspenninger				COMMENTAR
									p <sub>0'</sub> (kPa)	p <sub>a'</sub> (kPa)	p <sub>r'</sub> (kPa)		
1	Δ	4	6	8,50m	CAUA	32,3	2,7	0,055	160	117	69	Leire

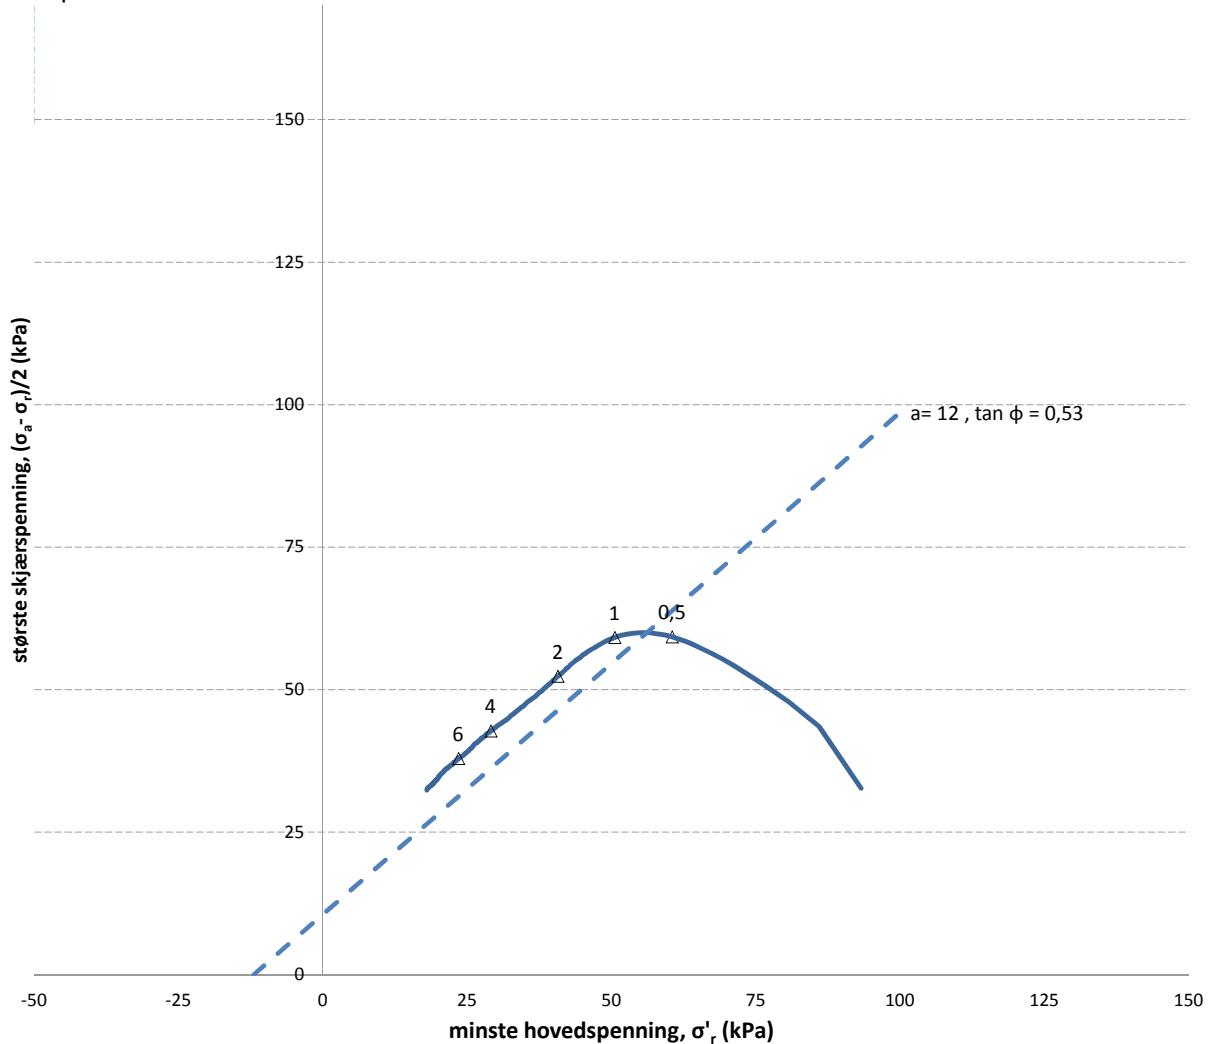
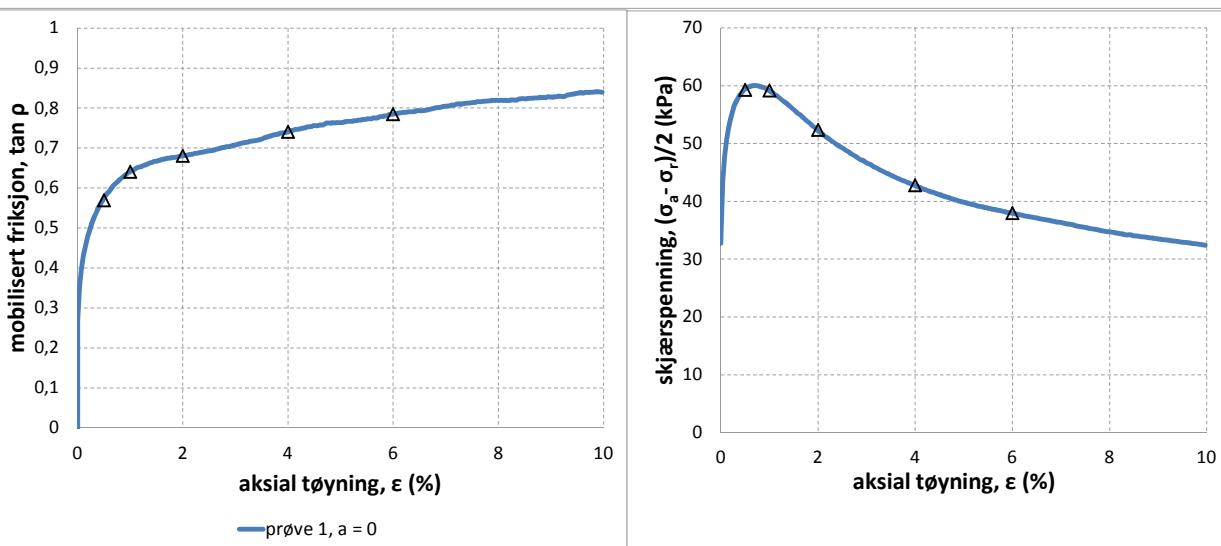
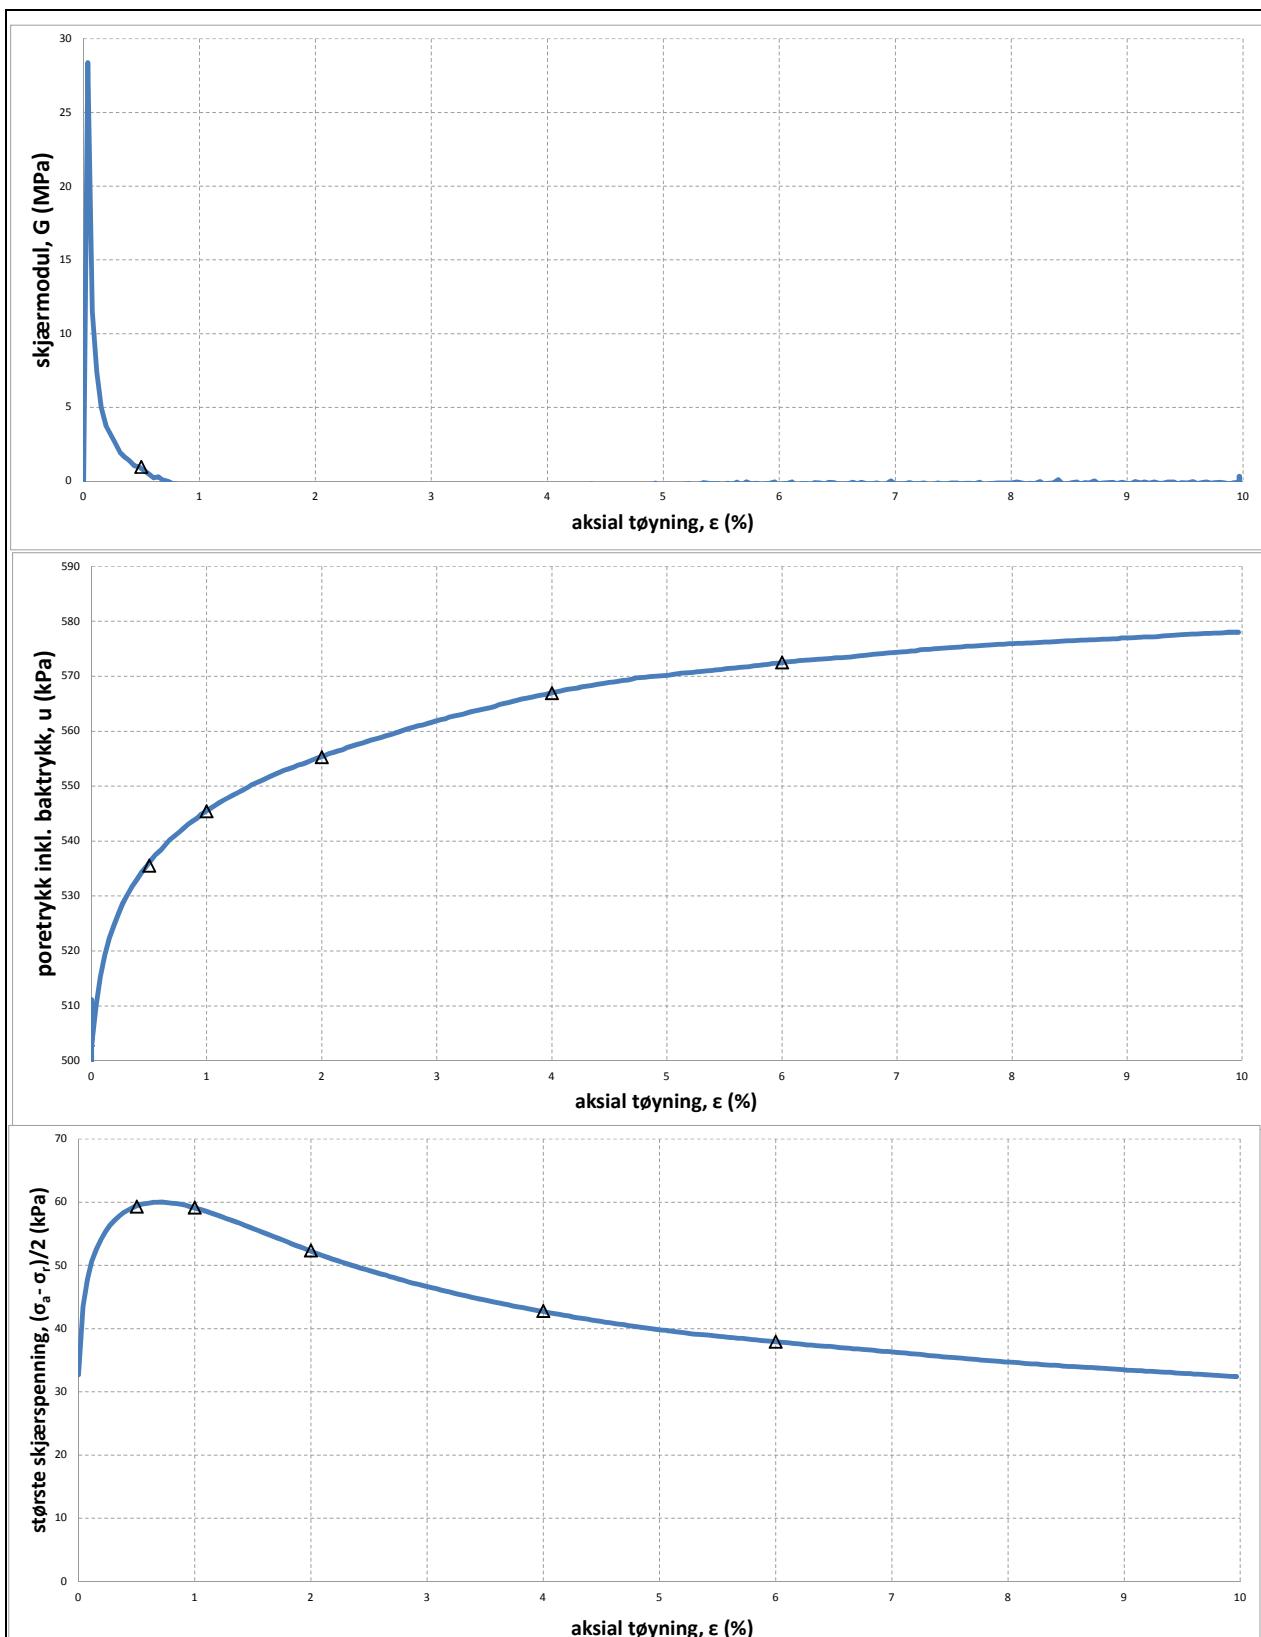
PRØVE	SYMBOL	PUNKT	LAB	DYBDE	TYPE	w(vekt%)	dV (%)	de/e <sub>0</sub>	Konsolideringsspenninger				COMMENTAR
									p <sub>0</sub> ' (kPa)	p <sub>a</sub> ' (kPa)	p <sub>r</sub> ' (kPa)		
1	Δ	8	15	8,60m	CAUA	31,7	2,5	0,052	160	157	93	Leire
