# **FOSSLIA OMSORGSBOLIGER**

## **DOKUMENTASJON AV OMRÅDESTABILITET OG VURDERING FOR REGULERINGSPLAN**

### **GEOTEKNIK RAPPORT**

Dokument nr.: G-rap-002 rev00

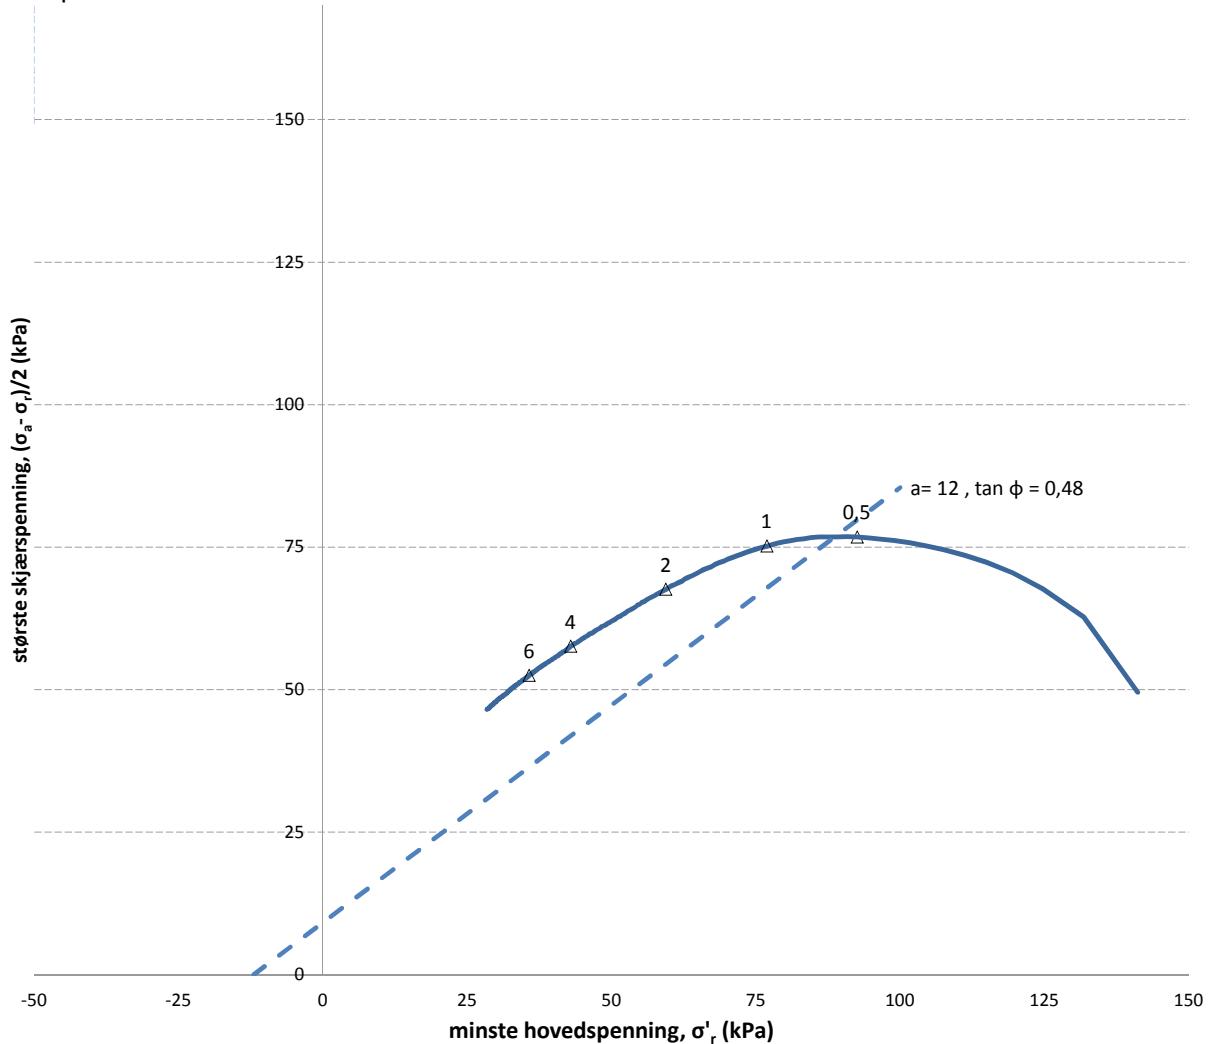
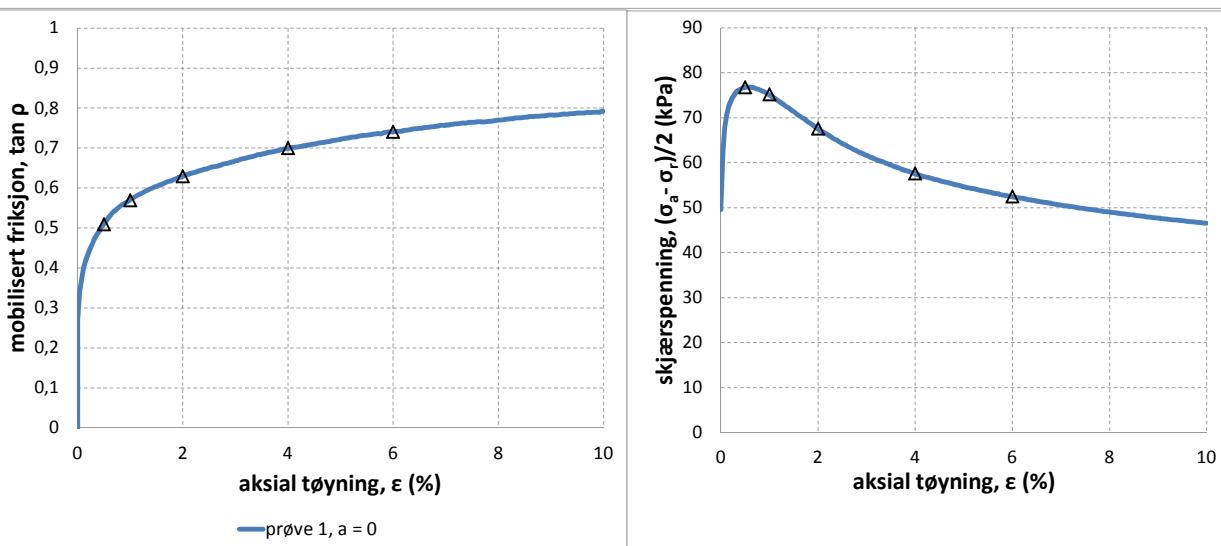
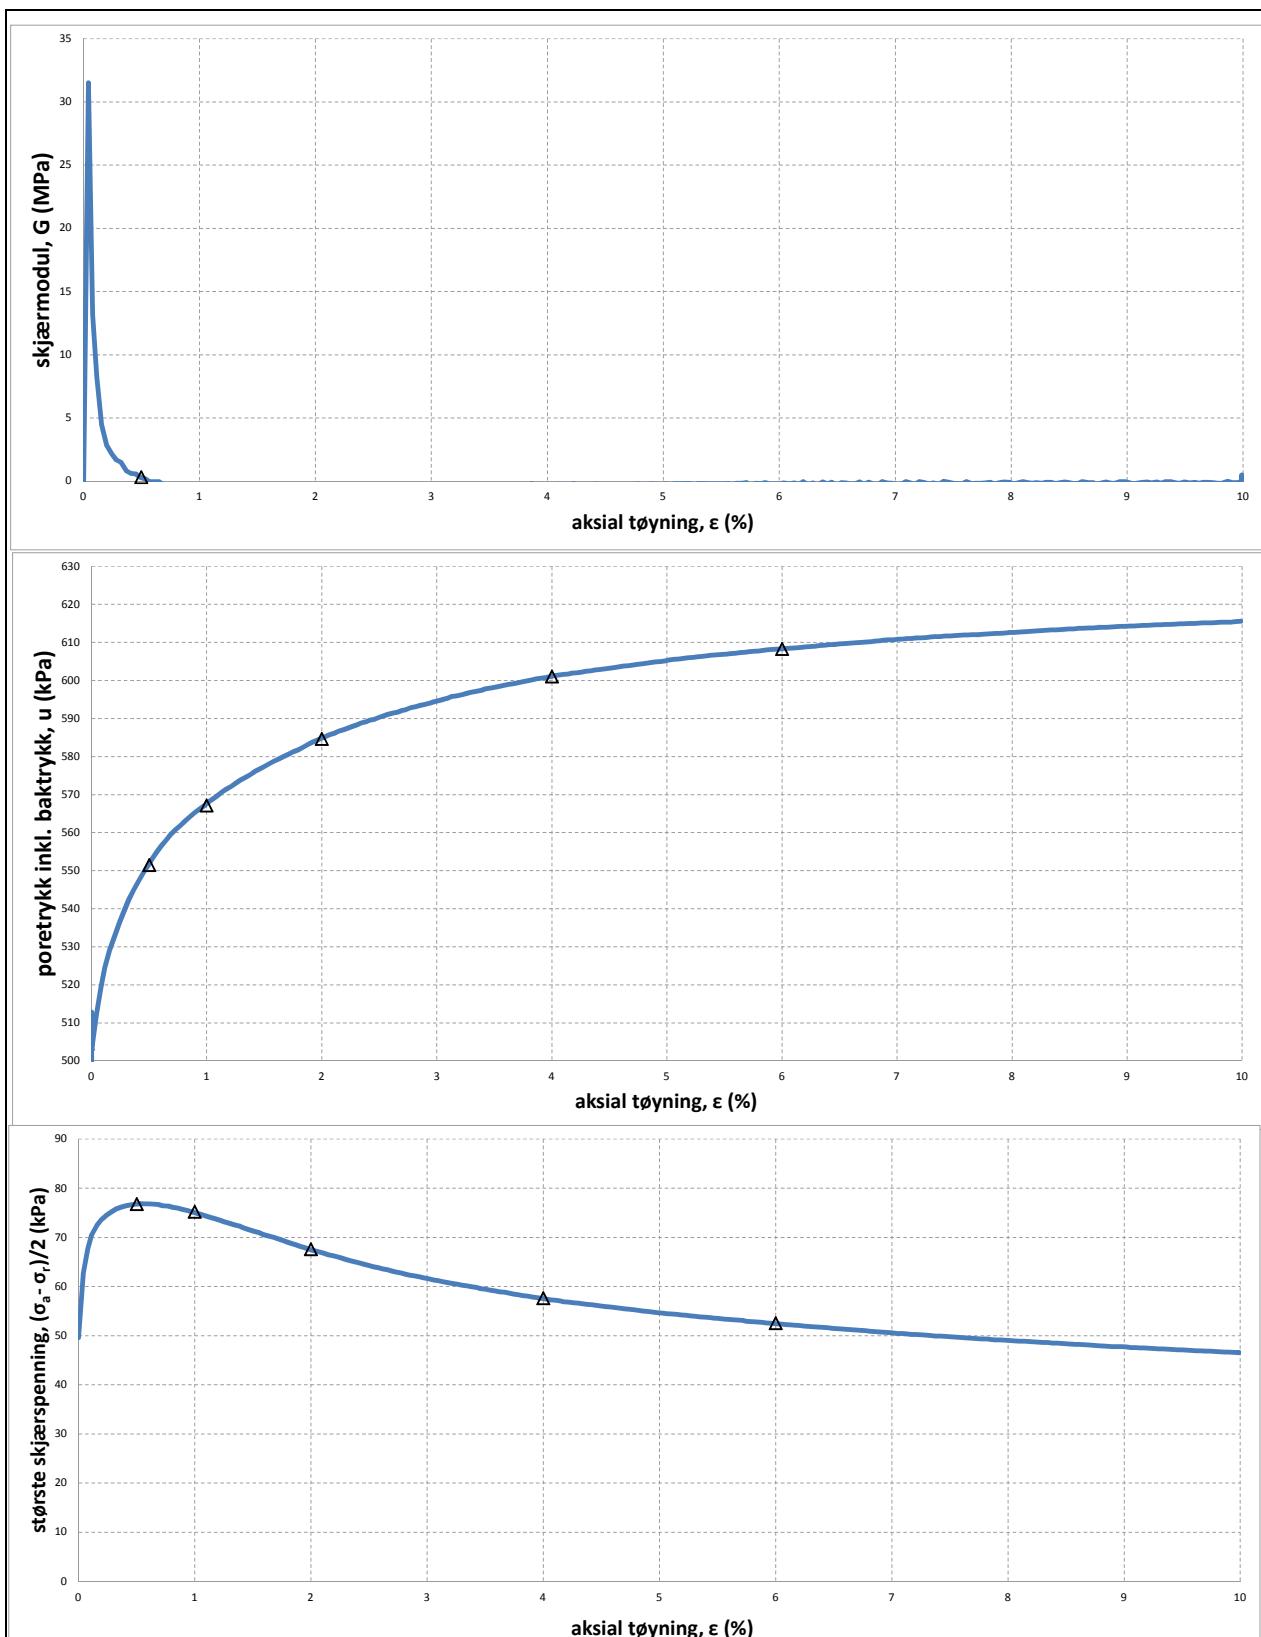
PRØVE	SYMBOL	PUNKT	LAB	DYBDE	TYPE	w(vekt%)	dV (%)	de/e <sub>0</sub>	Konsolideringsspenninger				COMMENTAR
									p <sub>0</sub> ' (kPa)	p <sub>a</sub> ' (kPa)	p <sub>r</sub> ' (kPa)		
1	Δ	8	17	12,60m	CAUA	32,0	3,5	0,072	0	237	141	Leire

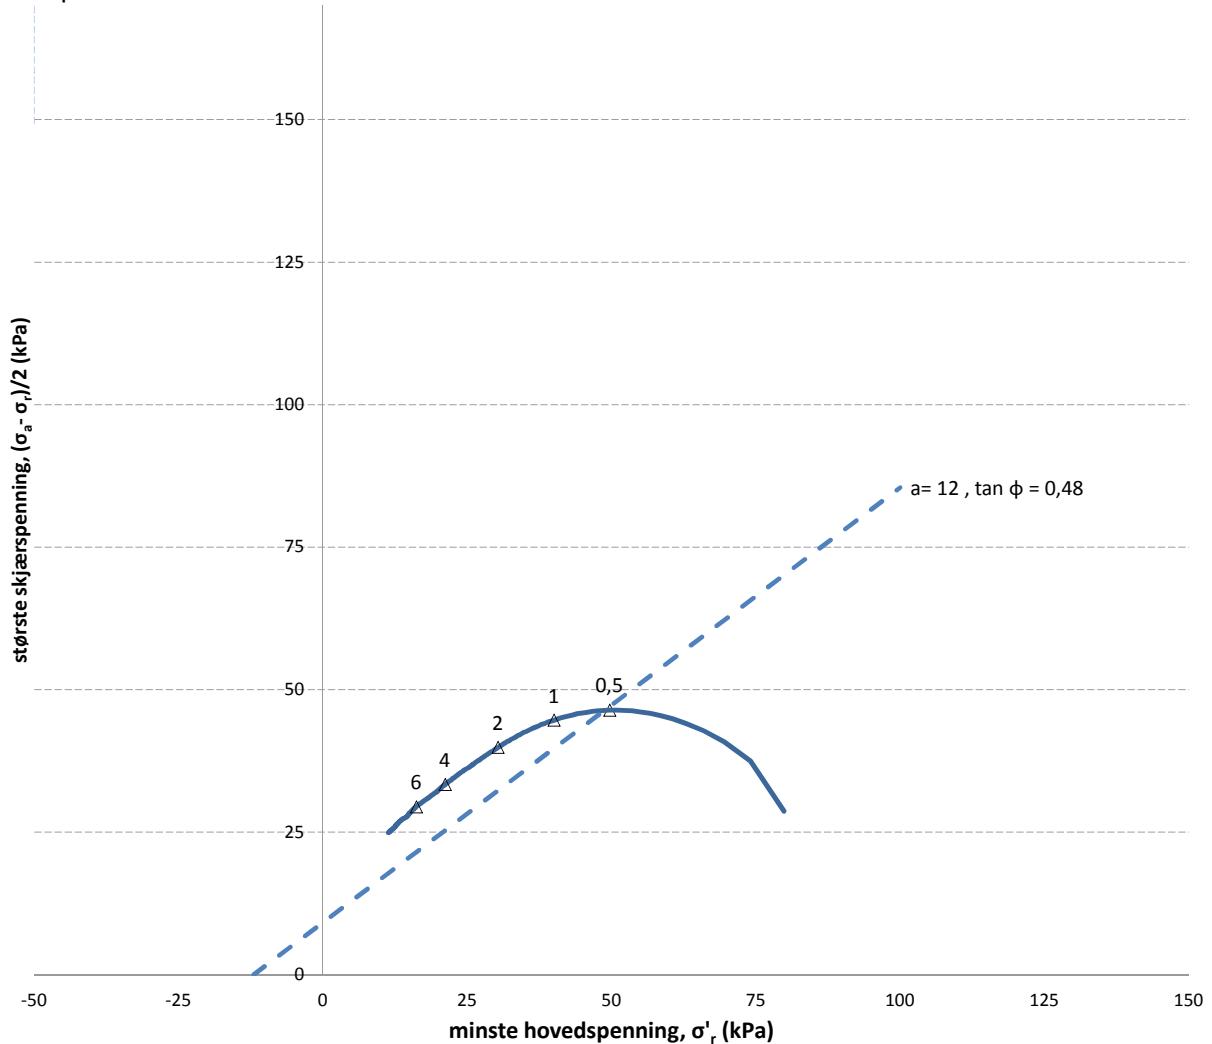
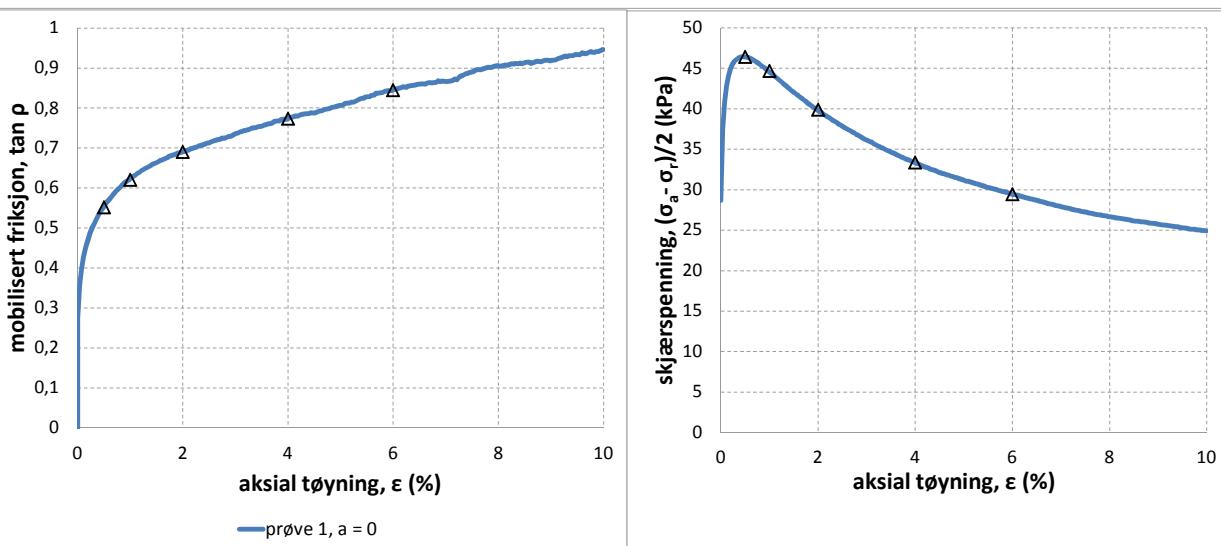
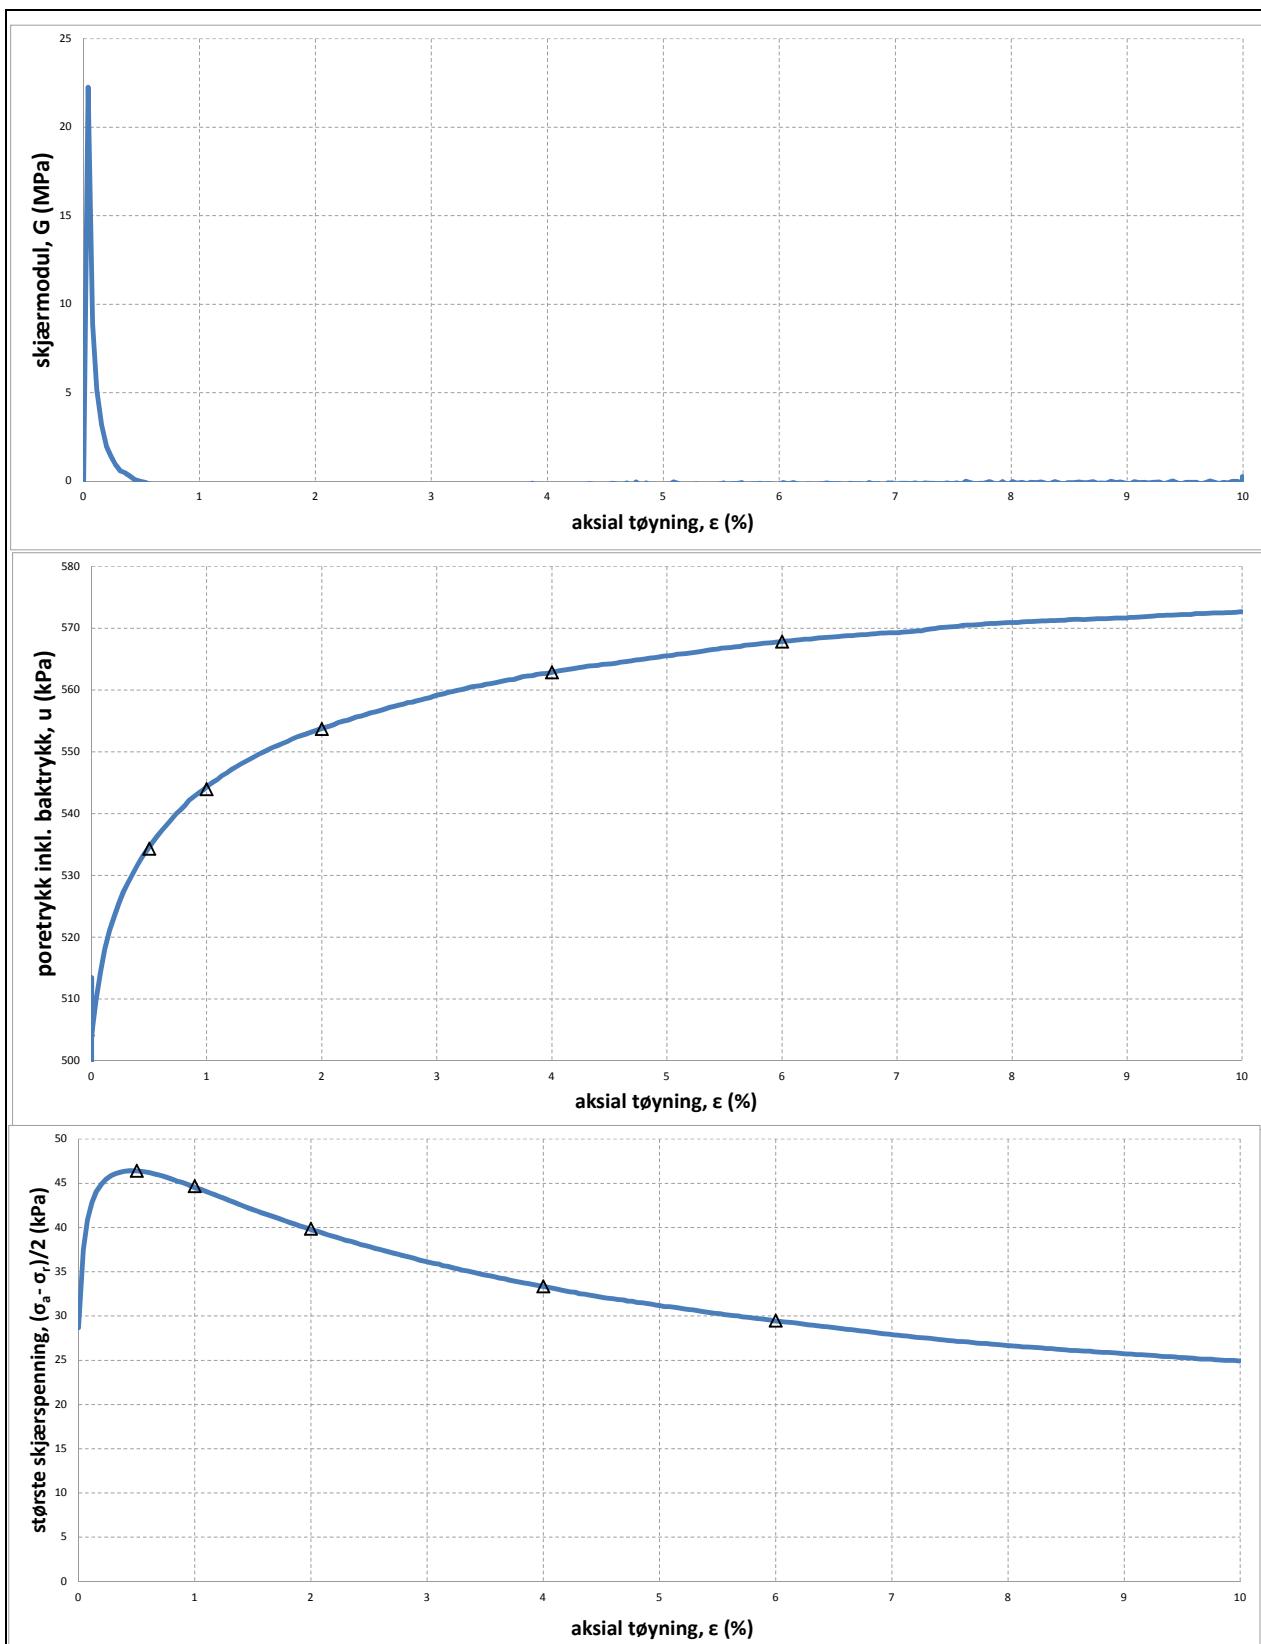
PRØVE	SYMBOL	PUNKT	LAB	DYBDE	TYPE	w(vekt%)	dV (%)	de/e <sub>0</sub>	Konsolideringsspenninger				COMMENTAR
									p <sub>0'</sub> (kPa)	p <sub>a'</sub> (kPa)	p <sub>r'</sub> (kPa)		
1	Δ	13	35	7,50m	CAUA	33,3	3,4	0,070	140	136	80	Leire
