# Skredfarekartlegging – Hove kraftverk

Fareutredning i henhold til NVEs bransjestandard for skred i bratt terreng

<b>Sweco Norge AS</b>	967032271
<b>Prosjekt</b>	Refsdal og Hove - kabelføring
<b>Prosjektnummer</b>	10241746
<b>Kunde</b>	Statkraft Energi AS

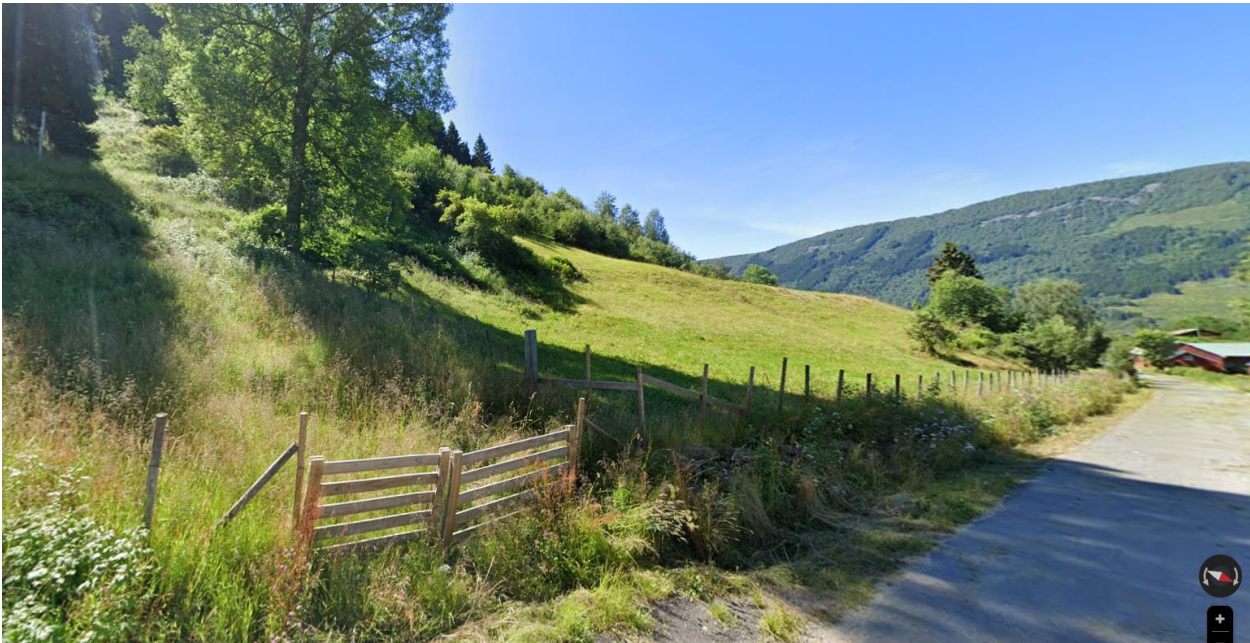
Figur 5. Bilde av området over kartleggingsområdet ved Hove kartaftverk. Fanggjerdene skimtes opp til høyre i bildet. Kilde: Google Streetview (juli 2019).

På befaringen observeres det ingen boltesikringer i skrenten omkring trafostasjonen, men et ca. 3.5m høyt og 60 m langt fanggjerde som er installert med NV-SØ-lig orientering over sørenden av kartleggingsområdet i dalen. Det er av NGI [10] vurdert behov for et ca. 60 m langt gjerde med ca. 3 m høyde og styrke på 500 eller 1000 kJ., Dette ble vurdert til å være tilstrekkelig til å sikre kontrollhuset lengst sør i kartleggingsområdet til et sikkerhetsnivå tilsvarende S2, med årlig nominell sannsynlighet for skred på mindre enn 1/1000. Fanggjerde ble montert i 2017 av et erfarent fjellsikringsfirma og dimensjonert til en styrke på 500kJ, 2 m høyde og 70 m lang. [11].

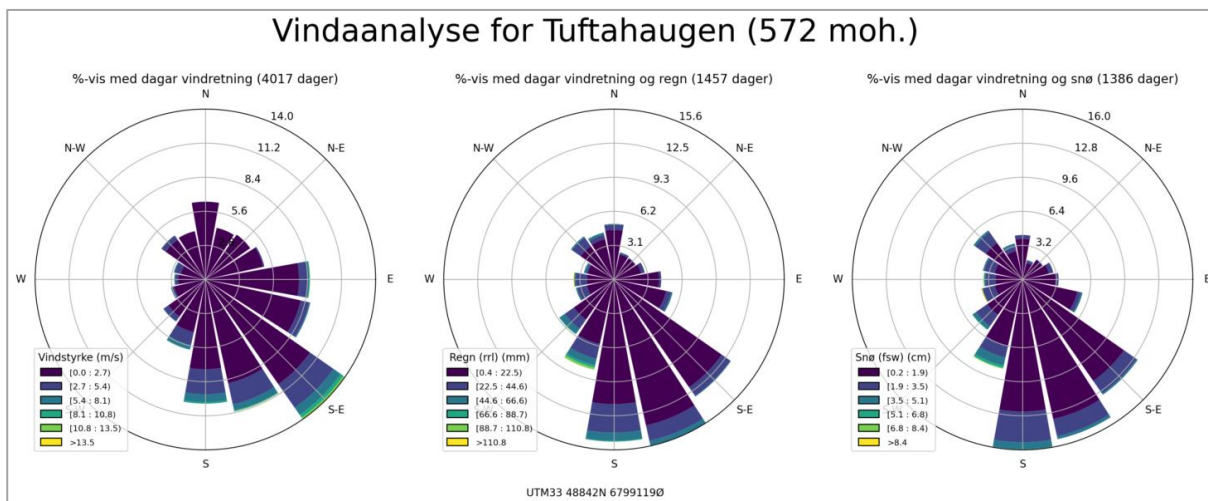
Figur 9. Vindrosen hentet fra griddede data fra senorge.no ved Tuftahaugen (572 moh.) Merk at datagrunnlaget for disse data er forholdsvis kortvarige (2013-2023). Vindrosen er hentet ut via et script utarbeidet av Jan Helge Aalbu, Asplan Viak utgitt av NVE [6].

Vinden i området domineres av vind i nordlig sektor (figur 6). Nedbørsførende vind er først og fremst relatert til vind fra vest.

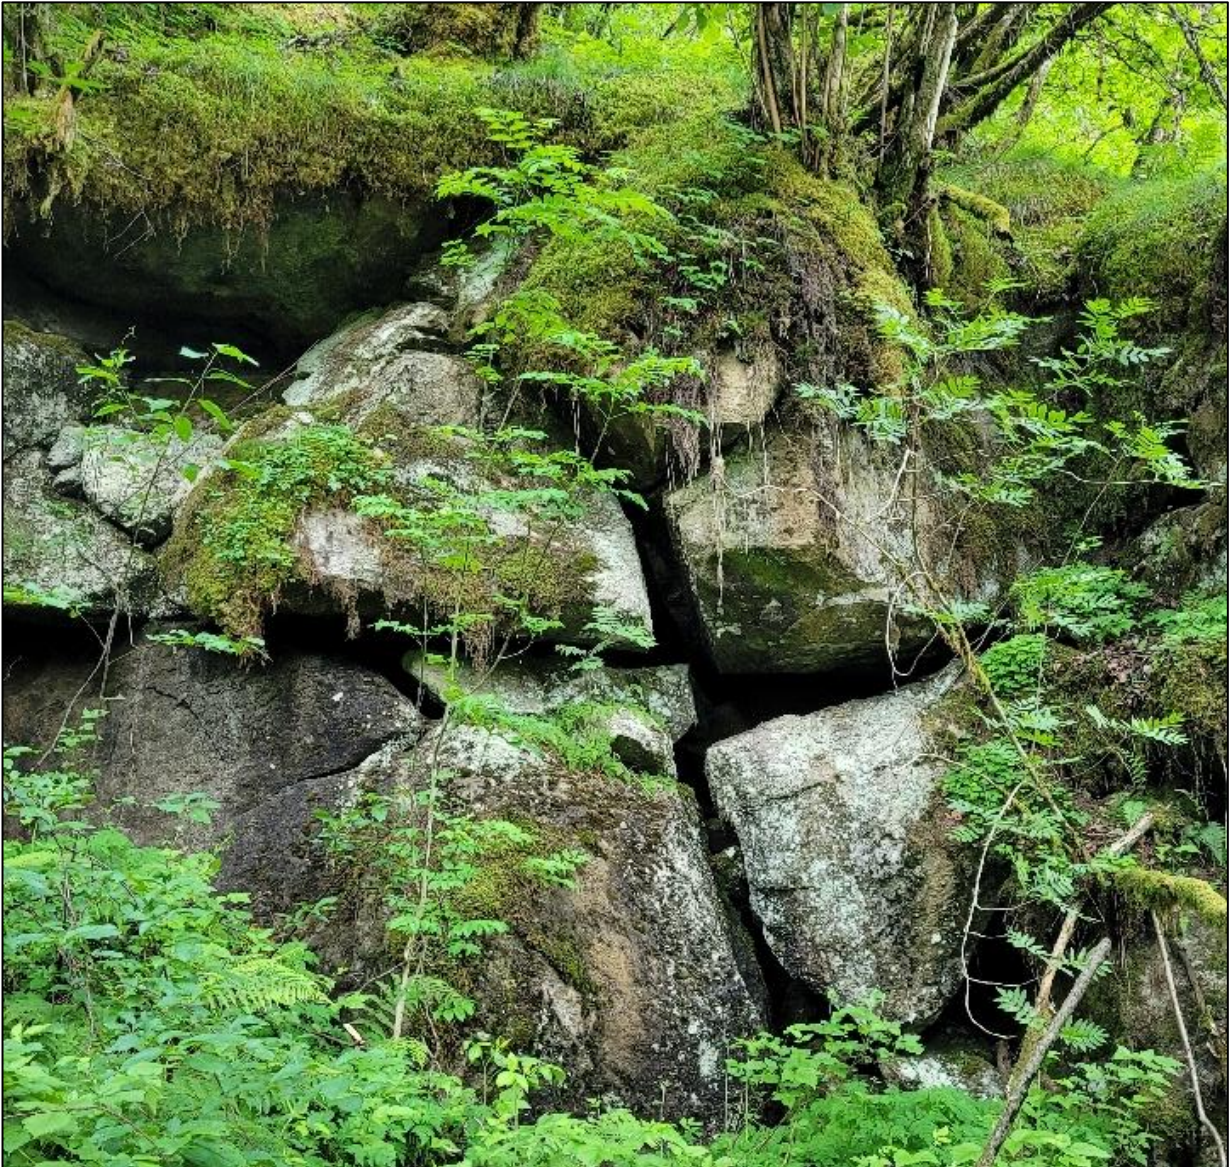
Figur 12: Bilde av en liten skrent (SV) med stort løsnepotensiale over for kartleggingsområdet i skråningen.

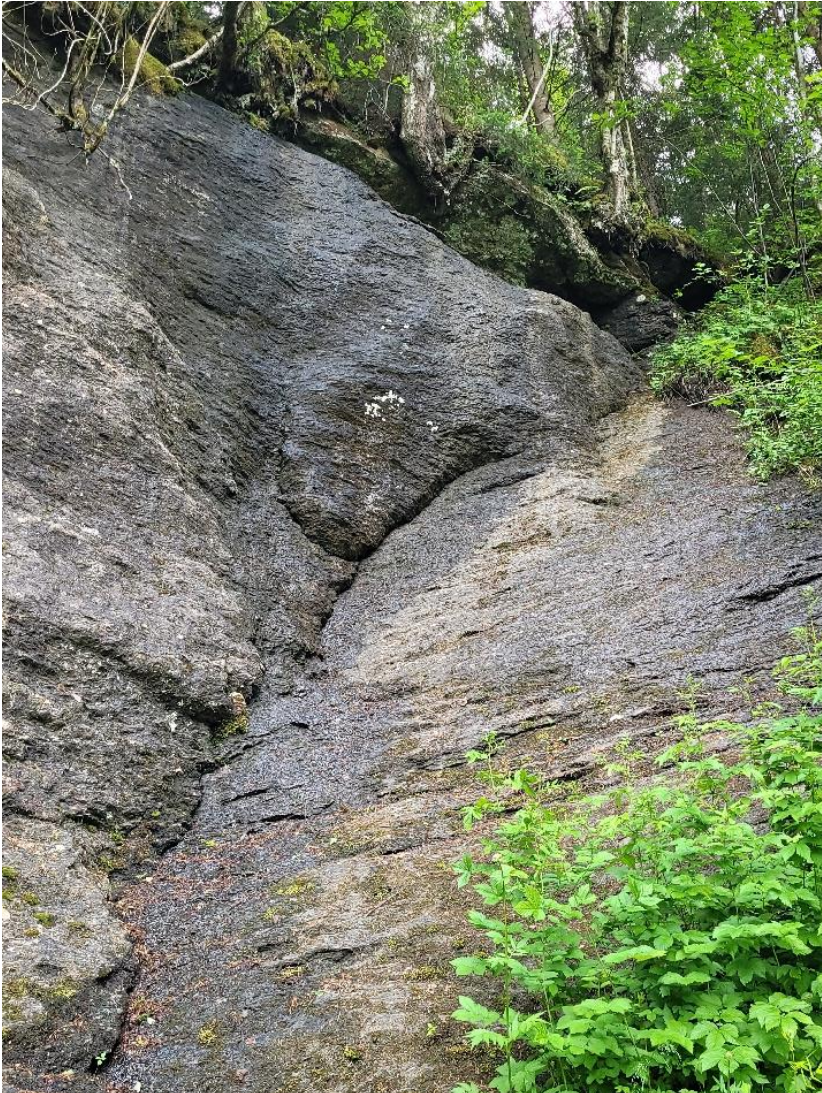
Figur 13: Bergskrent med slett overflate. Usikker på overheng i toppen. En stor 1-2m<sup>3</sup> løs blokk ligger i toppen til høyre på dette bilde. Denne vil ved utfall ledes inn mot lukehuset ca. 20m under.

For kartleggingsområdet ved lukehuset ved «Skorane» er det en steil brattskrent rett over området. Her er det en del slett berg uten spesiell oppsprekking, men det er identifisert minst en større løs blokk samtidig som det pga. vegetasjon og utfordrende tilkomst er vanskelig å vurdere dette sikkert. Det vurderes uansett at årlig nominell sannsynlighet for skred i dette området er større enn kravet på 1/100. Skredfaren utgjøres av steinsprang fra lokale skrenter og kan utbedres ved rensk og bolting ved hjelp av taulag.

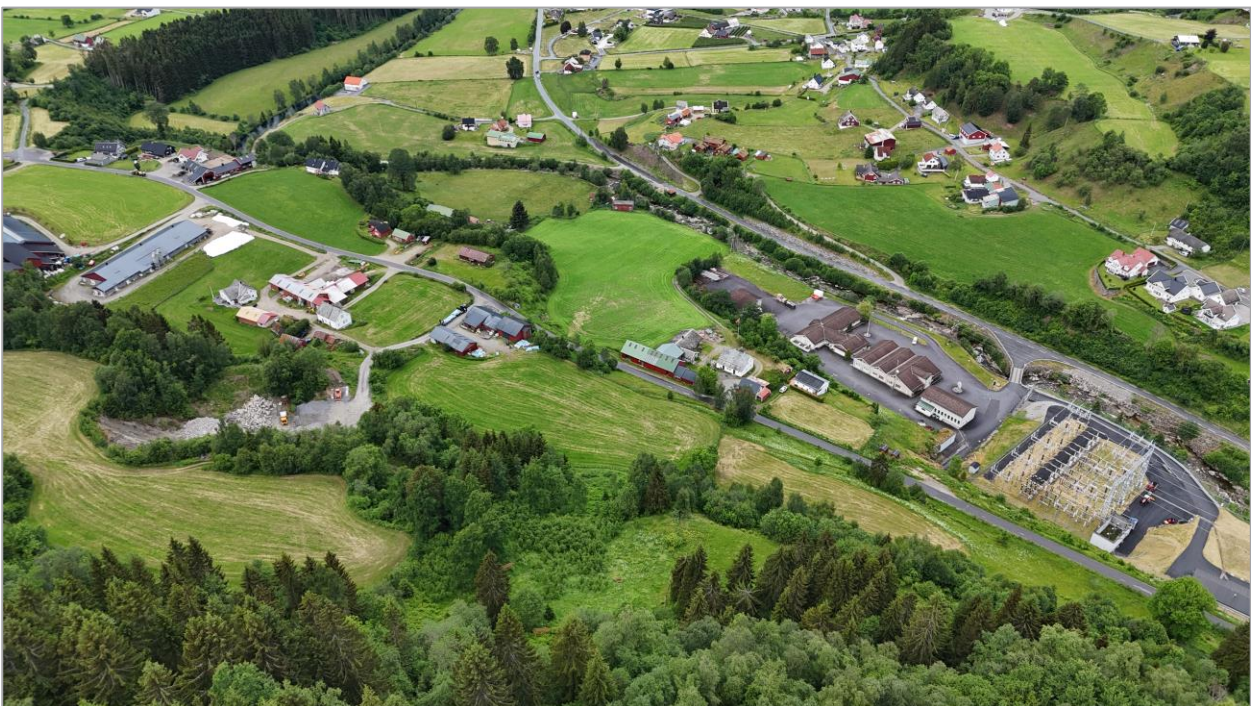
Bilde 4. Dronebilde over nedre deler av skråningen sørvest for kraftverket. Terrassen som definerer marin grense i området, ses som dyrket mark nede i venstre bildekant.

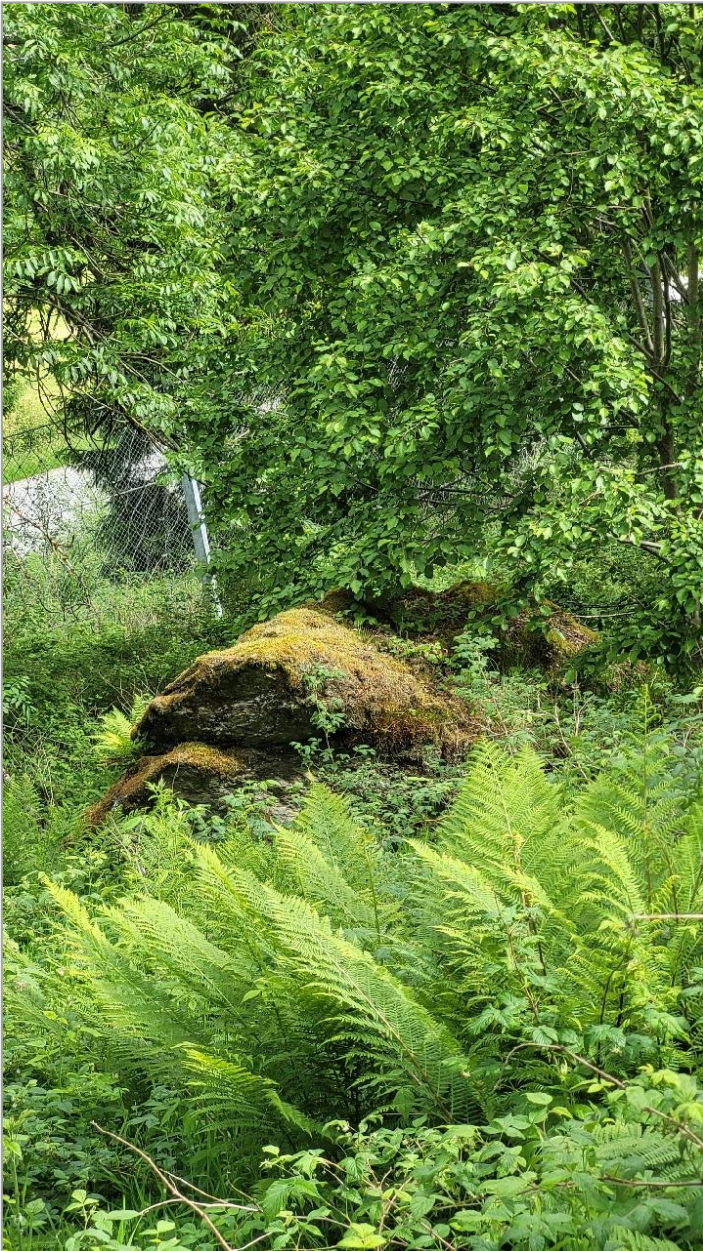
Bilde 7. Blokk og fanggjerde sett ned mot Hove kraftverk.

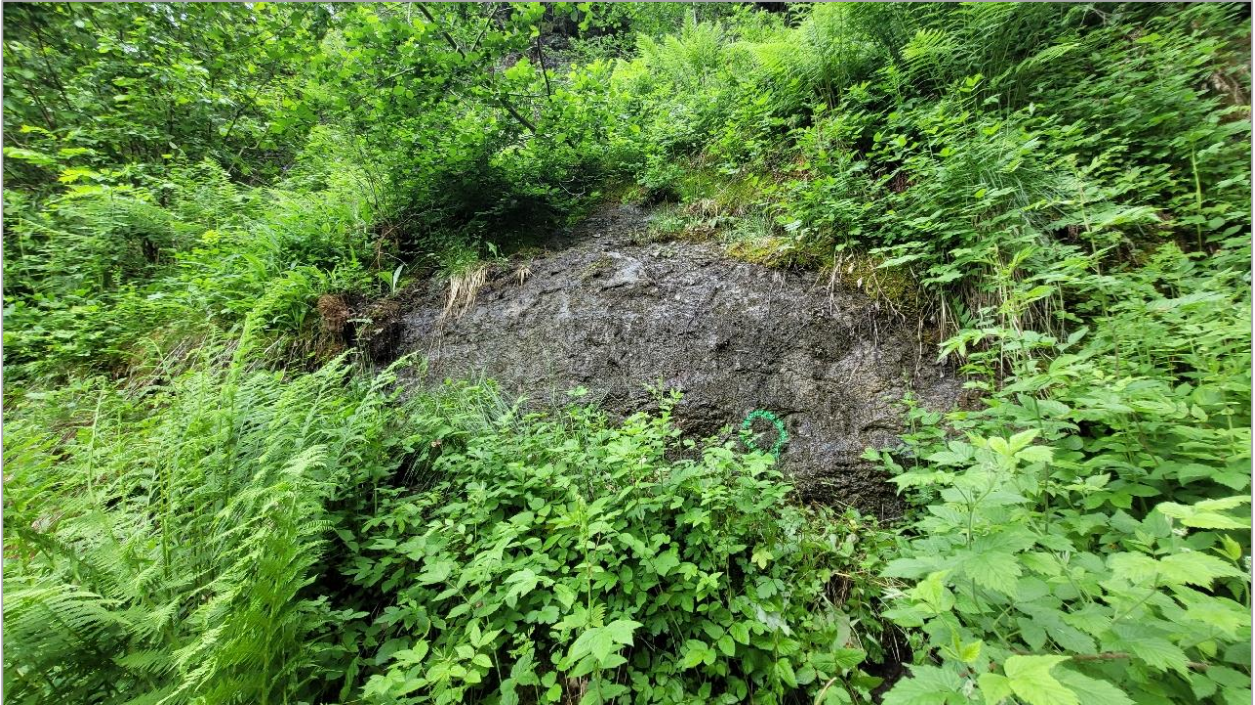
Bilde 8. Bergskrent like bak lukehuset.

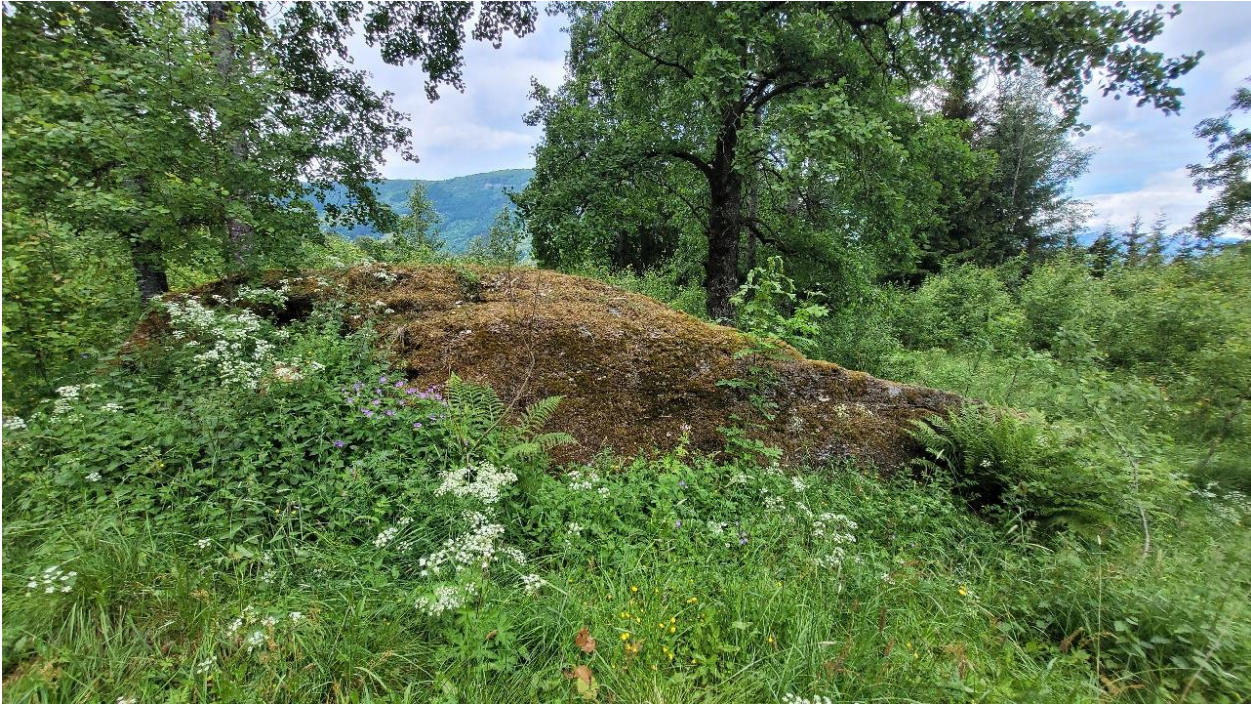
Bilde 10. Mulig steinsprangblokk på terrasse mellom de to kartleggingsområdene. Fyllitt-blokk på ca. 60 m<sup>3</sup>.
