## Fiskeundersøkelser og habitatkartlegging i Stårheimselva 2024

Tittel Fiskeundersøkelser og habitatkartlegging i Stårheimselva 2024	Rapportnr. 63	Dato 06.03.2025
Forfattere Bjart Are Hellen	Antall sider 22	ISBN nr. 978-82-94075-39-3
Oppdragsgiver Sameiget Stårheim Elveeigarlag	Oppdrag gitt (dato) 9. februar 2024

*Hellen BA. 2025. Fiskeundersøkelser og habitatkartlegging i Stårheimselva 2024. Biota rapport nr. 63. 22 sider. ISBN 978-82-94075-39-3*

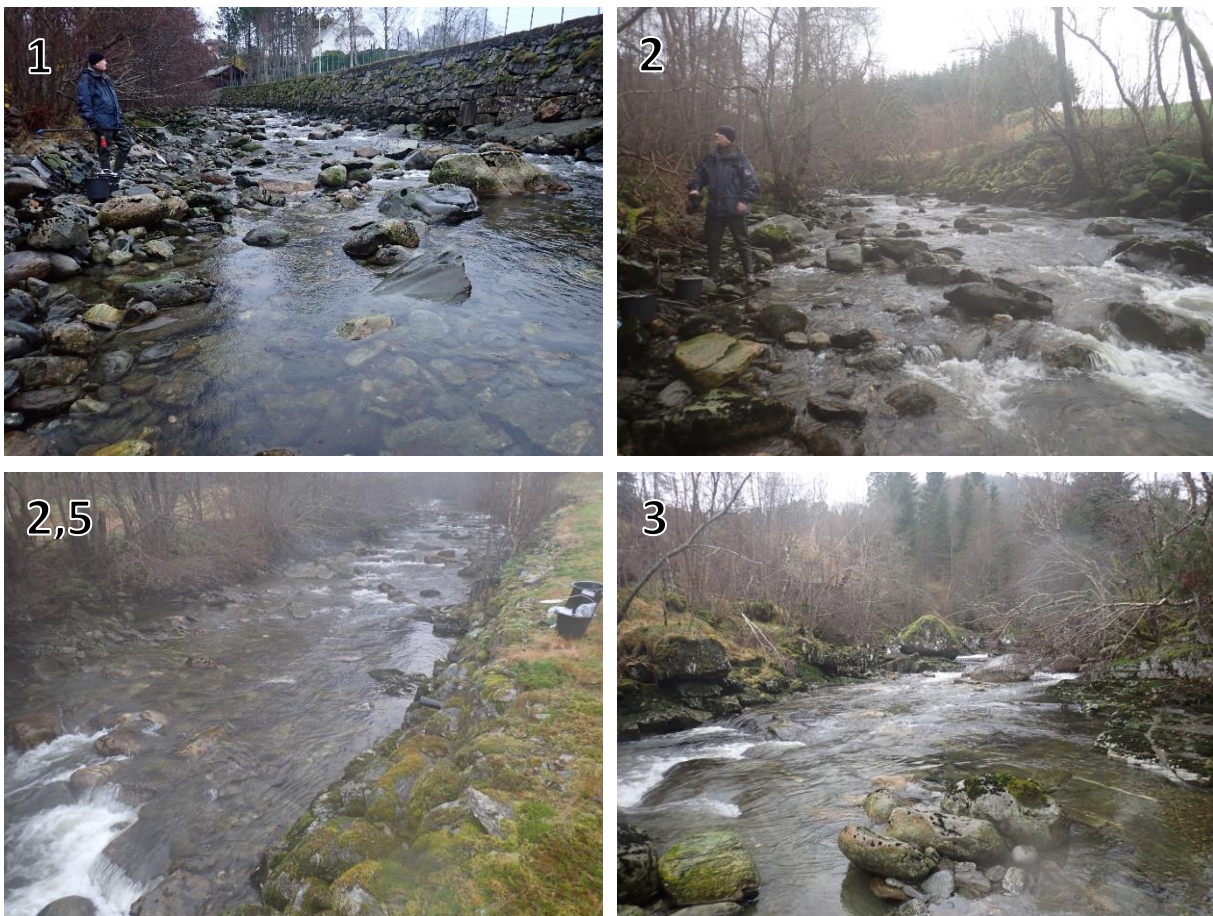
**Figur 2.** Bilder av stasjonene i Stårheimselva den 12. november 2024. Nummerering av bildene tilsvarer stasjonsnummeret.

Det ble gjennomført ungfiskundersøkelser ved bruk av elektrisk fiskeapparat på fire stasjoner den 12. november 2024. På de to nederste stasjonene ble det overfisket tre ganger, mens det ble overfisket en gang på de to øverste stasjonene, etter standard metode (Bohlin mfl. 1989) (**Tabell 3**). Stasjon 1, 2 og 3 var de samme som ble elektrofisket i 2014. Vannføringen var lav, men noe høyere enn under elektrofisket i 2014. Vanntemperaturen var 5,2 °C på alle stasjonene og ledningsevnen varierte fra 22,8 til 24,4  $\mu\text{S}/\text{cm}$  (**Tabell 3**). Foto av hver stasjon er vist i **Figur 2**.

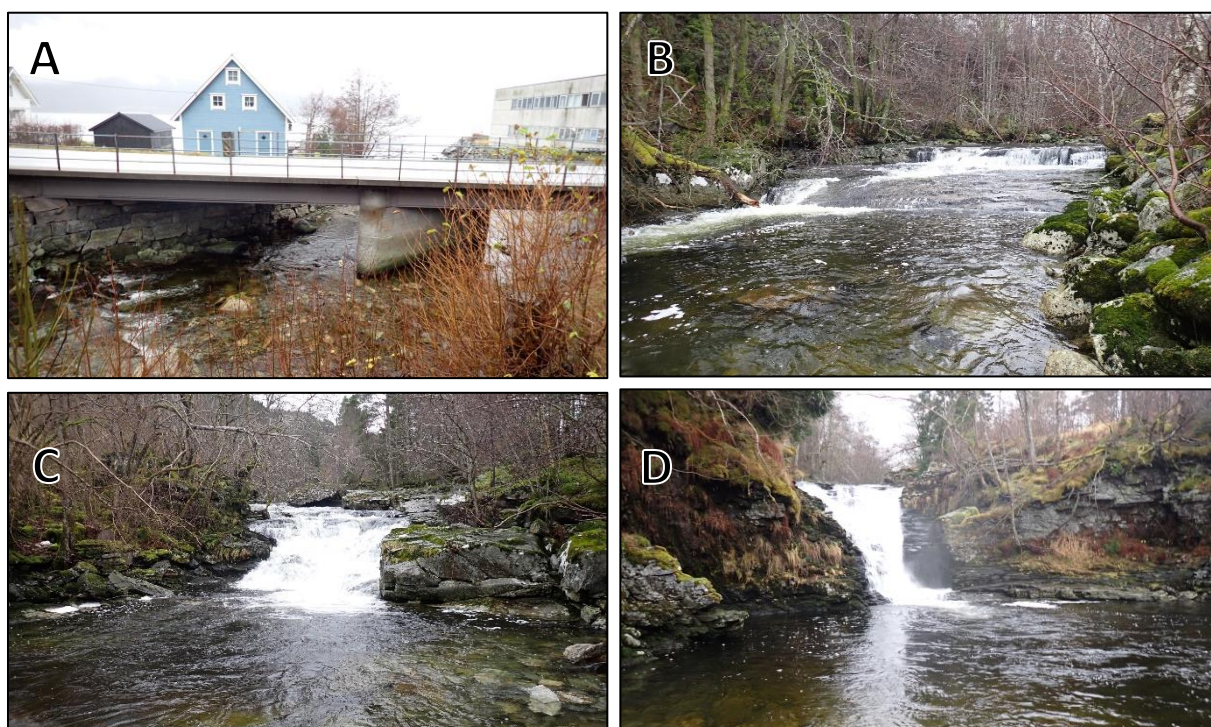
Øverst i segment 1 går elven under veien, dette er den eneste bekkelukkingen på den anadrome strekningen (**Figur 3A**). Det ble registrert et temporært vandringshinder i segment 8, ca. 750 m fra sjøen (**Figur 6**). Her er det et ca. 10 meter langt sva, som ender i et ca. 0,5 m høyt fall øverst (**Figur 3B**). I segment 11 er det flere påfølgende svaparti som er vanskelig å passere, og øverst i segmentet ligger Vollafossen som er et absolutt vandringshinder på de aller fleste vannføringer, og sannsynligvis er det kun sporadisk at oppvandrende fisk tar seg forbi dette hinderet (**Figur 3C**). Keilshølfossen ca. 1,1 km fra sjøen er absolutt vandringshinder (**Figur 3D**, **Figur 6**).

**Figur 3.** A) Bekkelukking i form av bro. B) Svaparti med liten foss øverst i segment 7. C) Flere svaparti som er krevende å passere på lav vannføring i segment 11. D) Vollafossen.

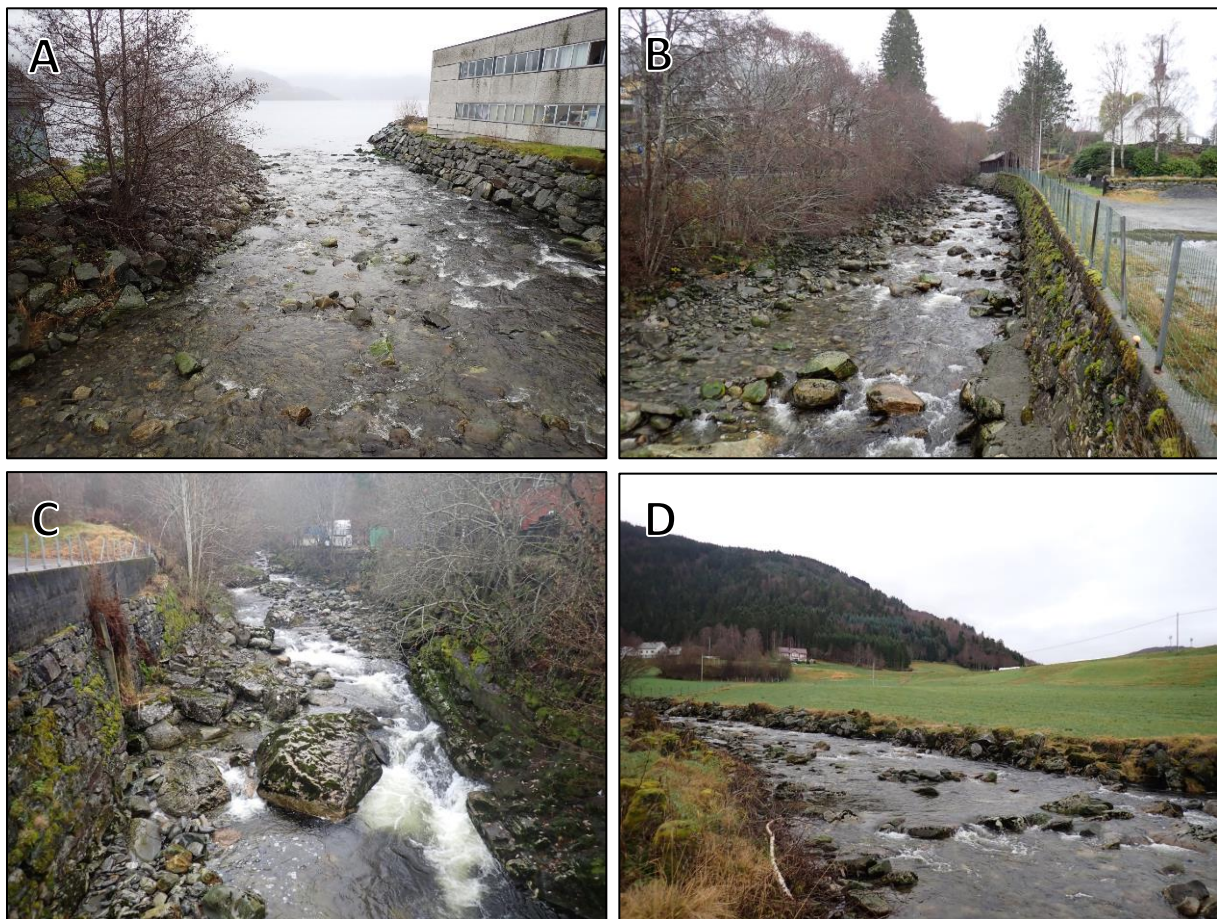
Det er en del morfologiske inngrep i nedre del av elven (**Figur 6**). I segment 1 er elven forbygd på begge sider og det er lite kantvegetasjon (**Figur 4A**). I segment 2 og 4 er det delvis forbygd og delvis manglende kantvegetasjon (**Figur 4B & C**). Videre oppover er det få morfologiske inngrep før i segment 8 der det er forbygd langs jordet og det mangler kantvegetasjon på begge sider av elven (**Figur 4D**). Forbygningen fortsetter stort sett hele veien på østsiden av elven opp til segment 12. På partier er det også mangel på kantvegetasjon (**Figur 6**). Fraføringen av nedbørfeltet er omtalt under hydrologiske inngrep, utover dette er det noen områder med jordbruksland og områder som er beplantet med granskog. Inngrep langs bankene og manglende kantvegetasjon utgjøre de største inngrepstypene og gjør at elven samlet sett får «moderat» morfologisk status (**Tabell 4**).

**Figur 4.** Inngrep i Stårheimselva: A) Nedre del av segment 1 er forbygd på begge sider og kantvegetasjonen mangler. B) I segment 2 er det forbygning på østsiden av elven, her mangler det også kantvegetasjon. C) Det er delvis forbygninger og lite kantvegetasjon i segment 4. D) I segment 8 er det forbygning på østsiden av elveløpet, og kantvegetasjonen mangler på begge sider av elven.

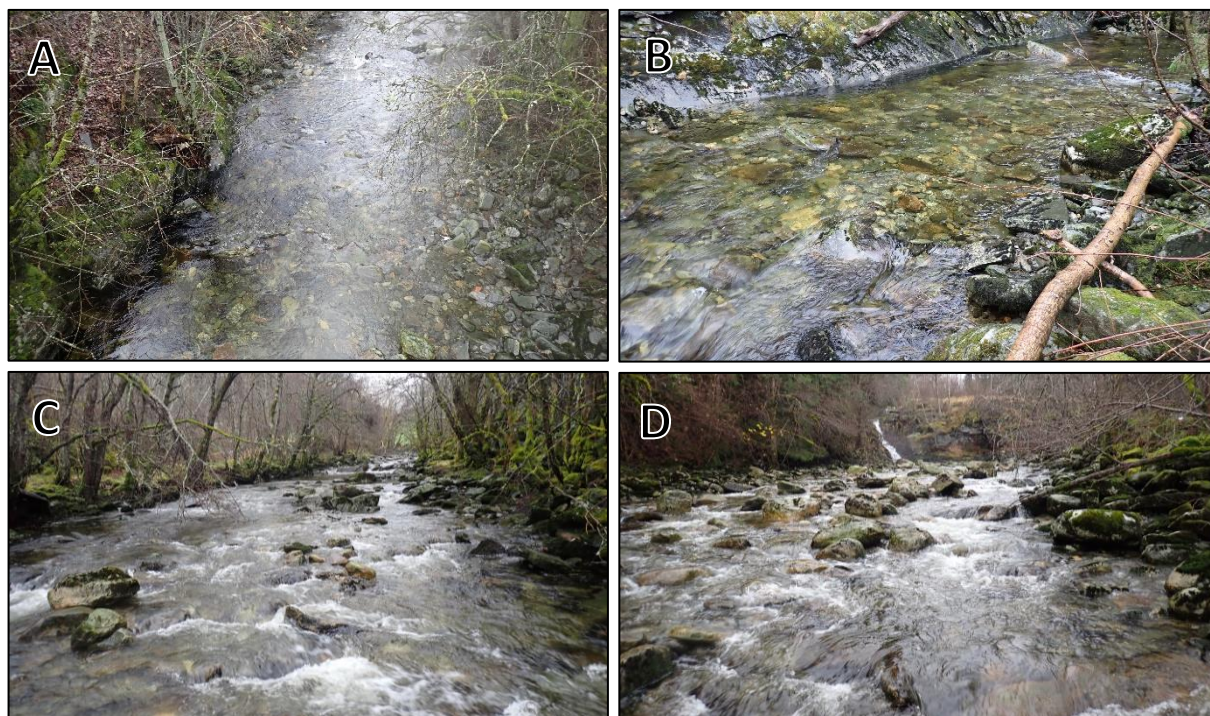
Samtlige segmenter i elven kommer i mesohabitattype; stryk. Det nederste segmentet fikk habitatkvalitet «dårlig», hovedsakelig pga. manglende kantvegetasjon og grovt substrat. Segment 8 og 11 fikk «moderat» habitatkvalitet, og det var også her grovt substrat og manglende kantvegetasjon som trekker ned. De andre segmentene fikk habitatkvalitet «god», med unntak av segment 5 og 7 som fikk habitatklasse «svært god», flere av segmentene har morfologiverdi mellom 3 og 4, men er her stort sett gitt verdi 3. Den samlede vurderingen av habitatkvaliteten for elven var «god». (Figur 5, Figur 6 og Tabell 5).

**Figur 5.** Habitat i Stårheimselva: A) Intakt kantvegetasjon og varierende substrat i segment 3. Lite område med egnet gytesubstrat nede i segment 5. C) Varierende substrat og intakt kantvegetasjon og bra morfologisk variasjon øverst i segment 4. D) Høy morfologisk variasjon, grovt substrat og intakt kantvegetasjon i segment 12.

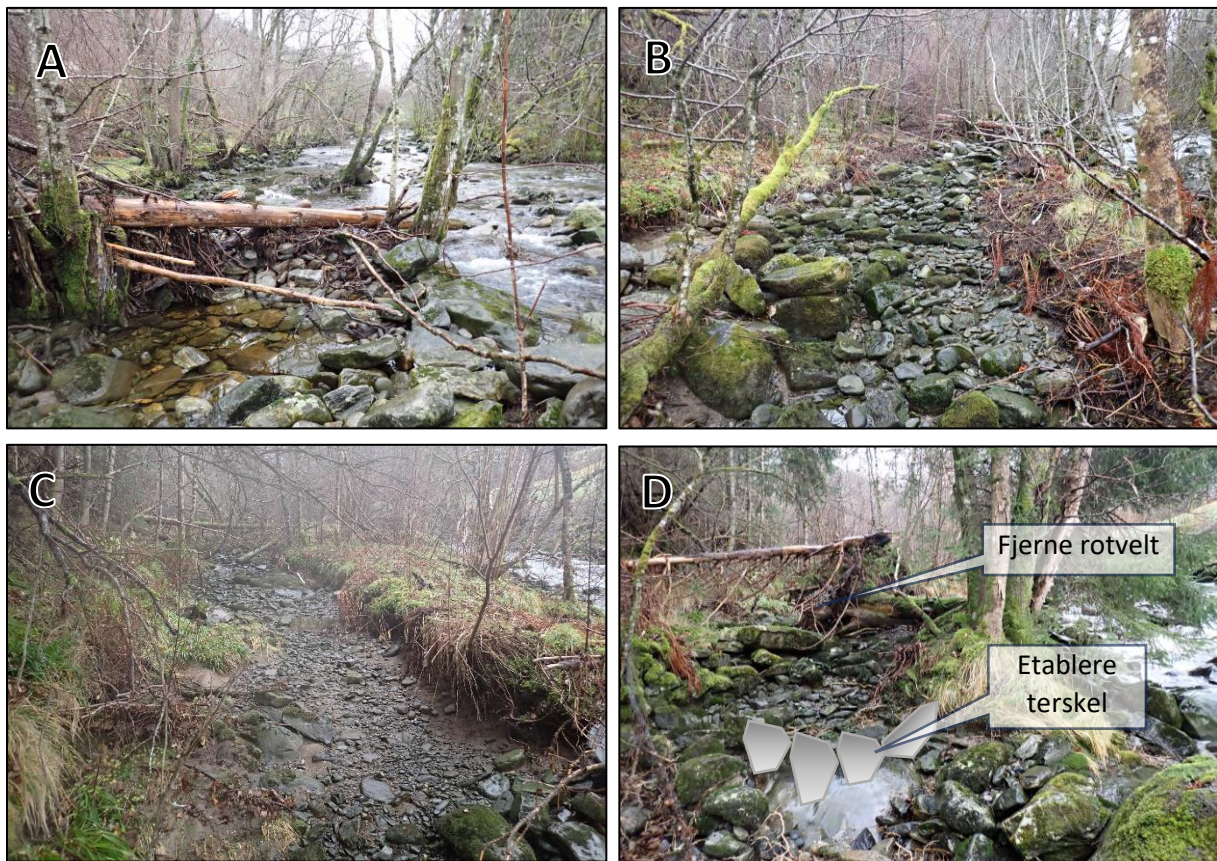
Midt på segment 6 renner elven stritt, her var det tidligere et inntak til mølle som hadde et slakere fall og mye egnet gytesubstrat. Løpet er nå avsperrt av oppstuet stein og grus, det foreslås å åpne dette elveløpet slik at dette potensielt igjen kan bli et mulig gyte- og oppvekstområde for fisken i elven (**Figur 12**).

**Figur 12.** Forslag til tiltak i sideløp A) Ved innløpet til sideløpet har det i dag stuet seg opp stein og døde trær, her bør det åpnes opp og etableres en smal spalte eller rør som sørger for at det er et konstant innslipp av vann. B) og C) Substratet i sideløpet er varierende og har områder med egnet gytesubstrat. D) i nedre del bør rotvelt som ligger over sideløpet fjernes, nederst bør det legges en liten terskel som sørger for vanddekning i løpet ved lave vannføringer.

En forutsetning for dette bør være at minsteslippen til elven økes slik at det er nok vann til å fordele til begge løpene også ved lav vannføring. Sideløpet bør konsentreres slik at det er relativt flatt og har en terskel i enden som sikrer god vanndekning selv ved lav vannføring, sannsynligvis vil det være tilstrekkelig med en vannføring på 10 l/s i lavvannsperioder inn i dette løpet. Inngangen bør konstrueres som et rør eller en relativt smal spalte.
