Eit nyredigert skriv frå Nils Tveito som var damvoktar for Hydro Energi i perioden 1977 til år 2007.

Adkomsten til Valldalen vinterstid.

Valldalsvatn: HRV cote 745 til LRV 665, ca. 80 meter regulering.

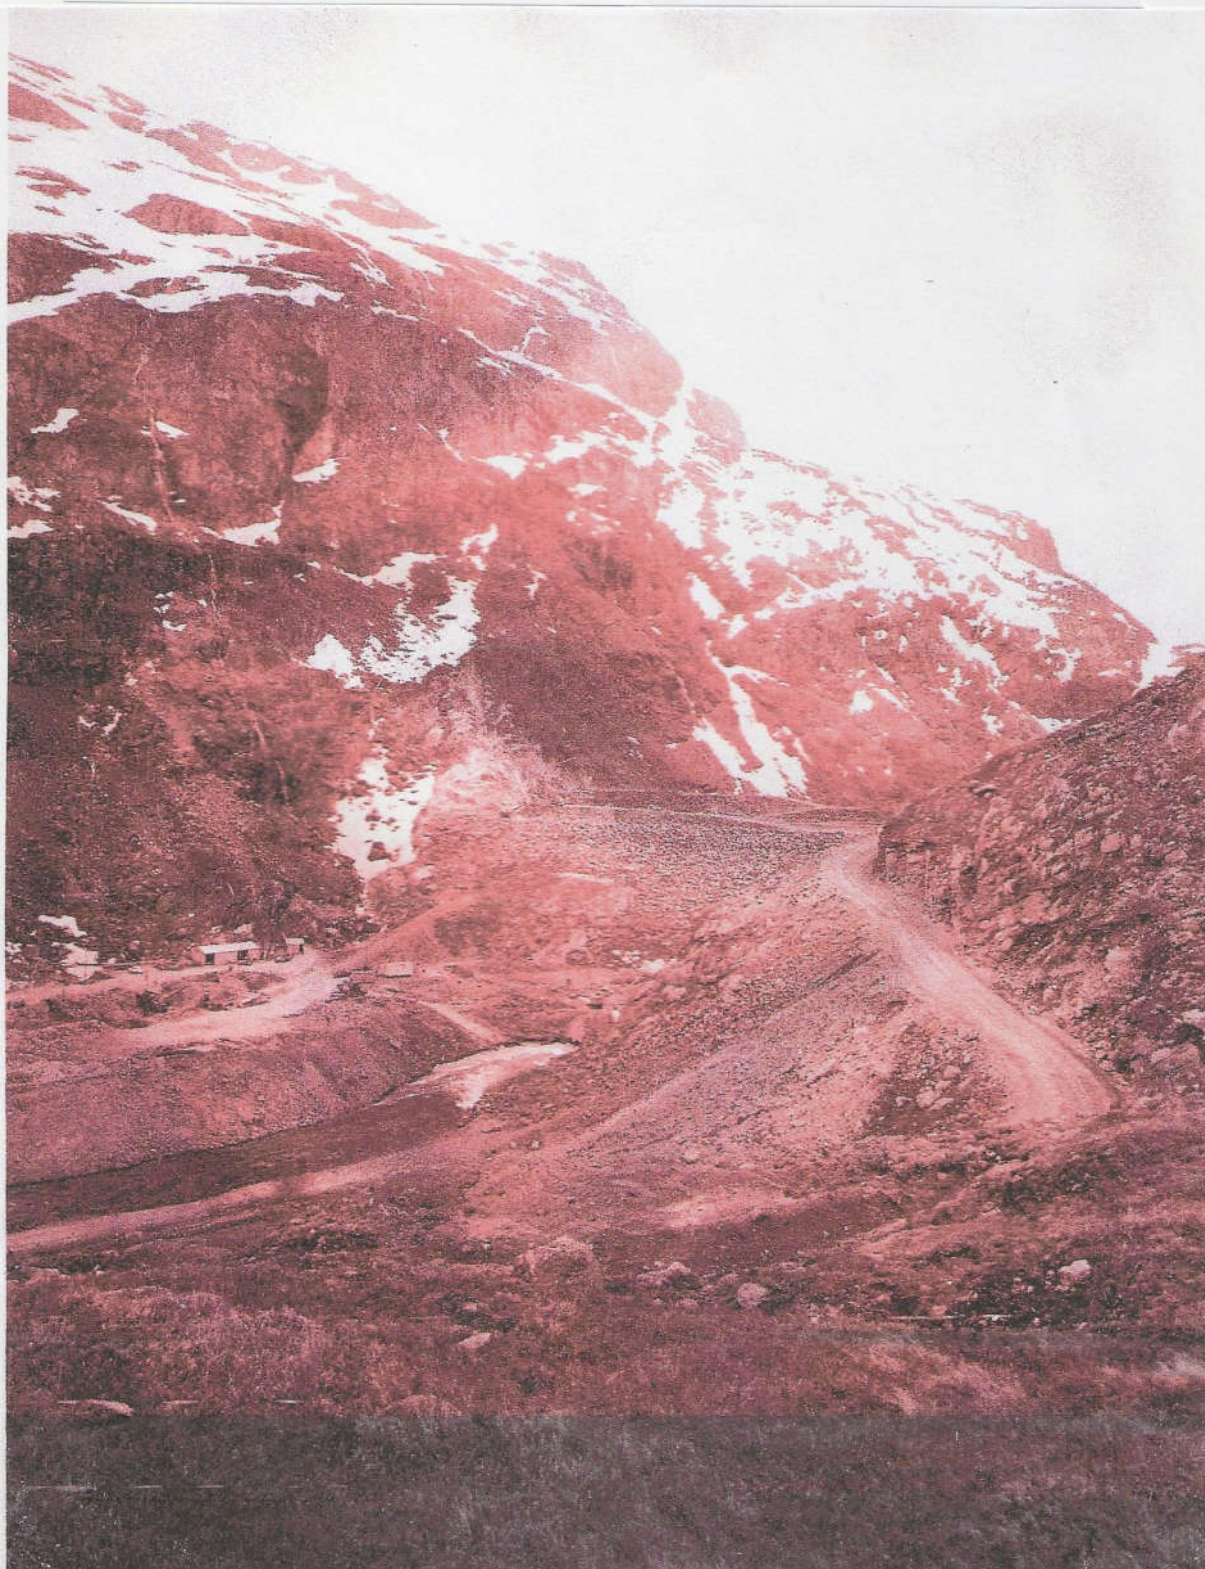
Høljanosa sydaust for dammen.

Her starta storskredet 18. januar 1999 som eg har beskreve. Til høgre anleggsvegen som i alle år har vore nytta som vinterveg.

Men det største snøraset eg fekk oppleve på dei 30 åra som damvoktar, gjekk på føremiddagen 18. januar 1999. Det starta høgt oppe i Høljanosa med samanhenjande breidde frå heimsida på dammen og inn i Tångavaskåra. Fire Belgiske turistar var nær på å verta tekne av raset. Det vart storaksjon for å finna dei, med helikopter og snøskoterpatrolje. Etter store problem med verforhold og ekstremt mykje laus snø, fann dei turistane i Middalsbu. Dei kunne fortelja om ei skræmeleg oppleving då storraset gjekk rett framfor dei.

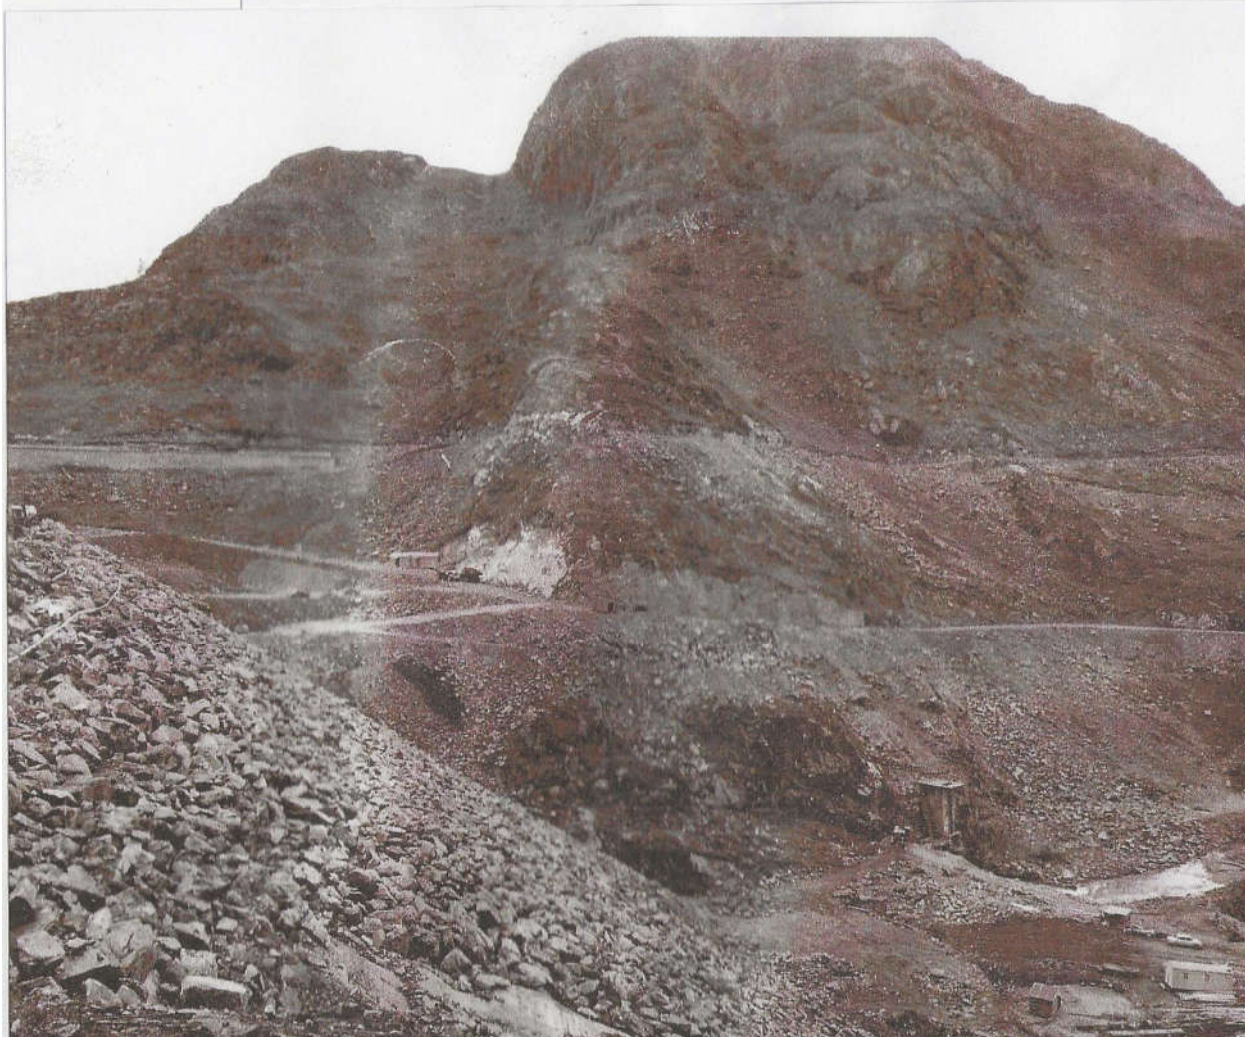
Valldalsdammen under byggjing 1964.  
Kløvsnuten på Nordsida. Eit farleg nutparti med snøskred og steinsprang.

På grunn av snørasfaren frå Kløvsnuten har vintervegen til isen gått ned anleggsvegen ved overløpet. Det har vore ein del mas om at vegen skulle gå lenger inne, ved båt-plassen, men det ville vera til stor fare. Sjølv den nedre vegtraseen er ikkje trygg når rasfaren er stor. Hytteskarraset som går nokre hundre meter lenger mot aust har fleire år gått langt ut over isen.

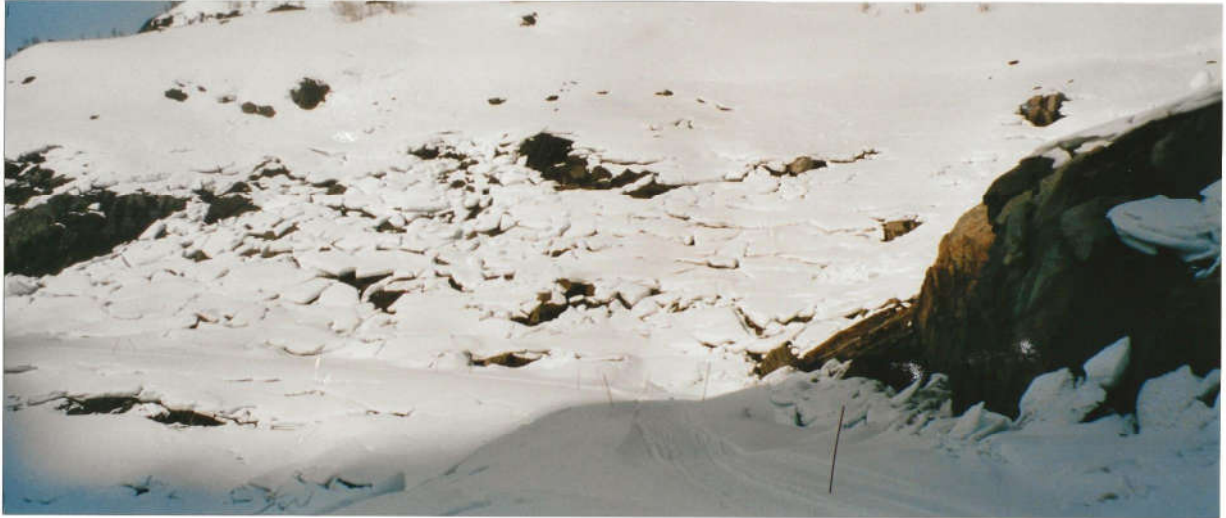
Store snøskred frå Kløvsnuten går over vegen i dalkvelven.

Lause isblokker på fjellskråningen til venstre.

3. Juni 2005. Utfallsosen til venstre.

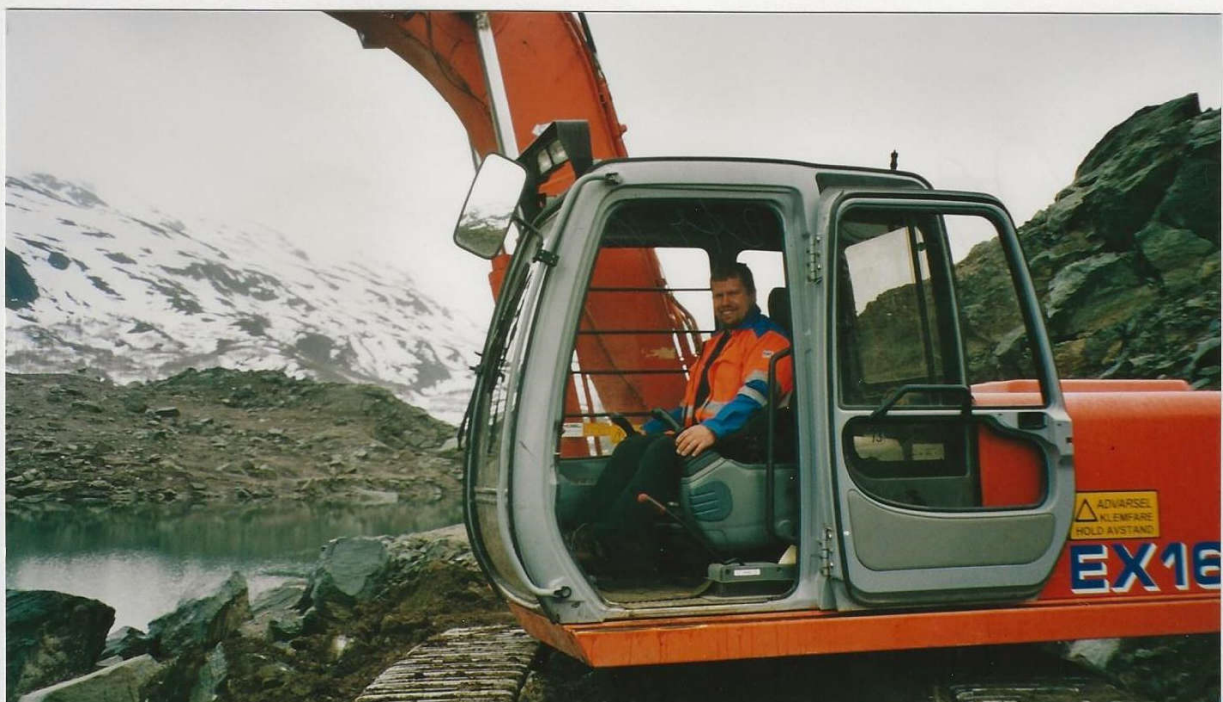
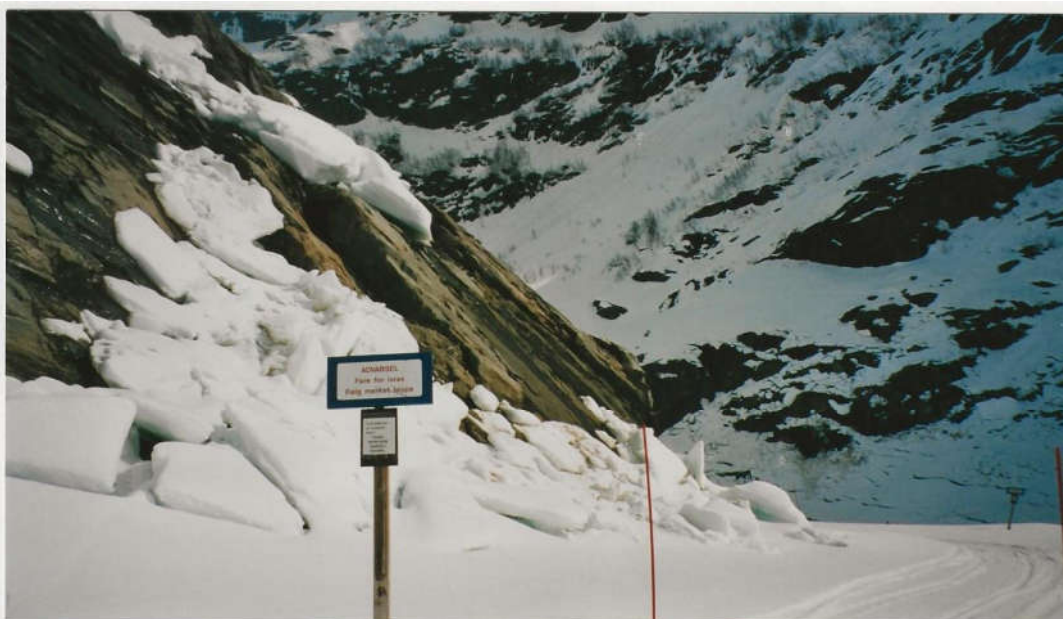
Livsfarlege isblokker ligg på lur.

Adkomsten opp og ned til magasinet ved dammen er særleg utsett for stygge isblokker. Når isen er svært tjukk er faren for isras ekstrem. Fleire vintrar sprenge me ned is med dynamitt.

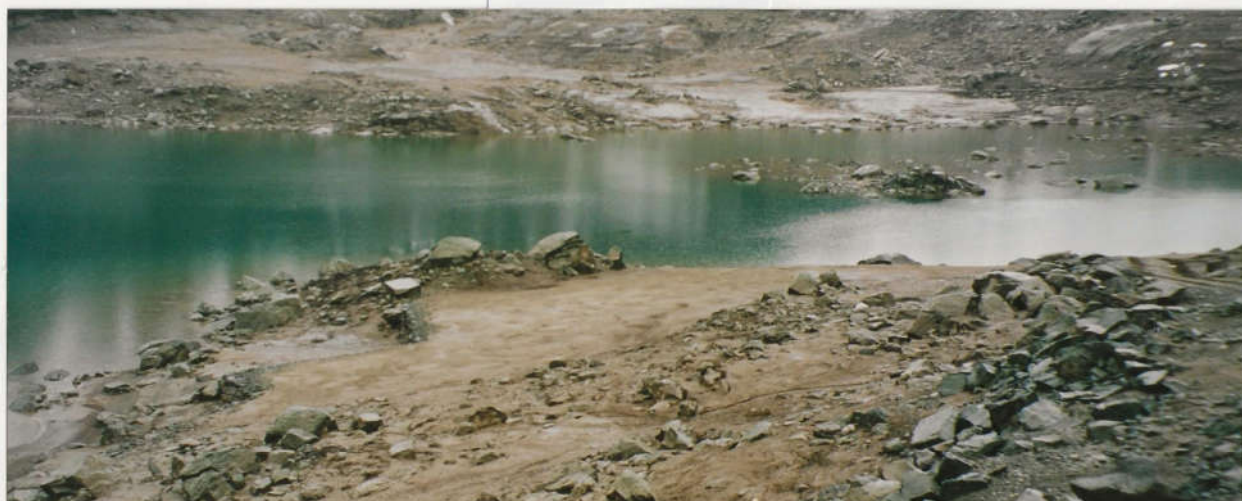
Vegenden til gamle Valldalsvegen.

Ullshellerflaten i bakgrunnen.

Utfallsosen til Valldalsvatn år 1991, cote ca. 696.

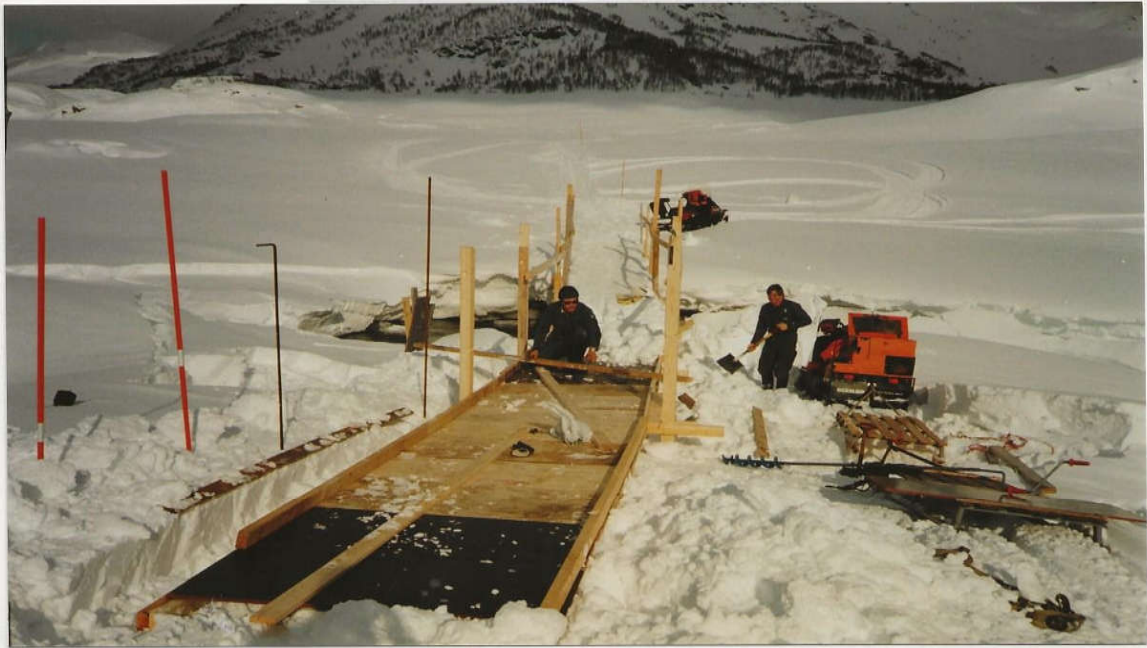
Den gamle vegen mellom Venemo og Ullshedlerflaten er merka med X.

Etter den episoden flytte me løypa over på søraust side. Der ligg ein gamal stølsveg frå Venemo og inn til Ullshellerflaten med sikker avstand frå det farlege området. Når vannstanden kjem under LRV på gamlevatnet kan løypa flyttast over på nordsida att. Her har me alltid skilta godt, stengt av med lekter og tau og merka løypetraseen med ganske tett stikking. Ved farlege område stikkar me på begge sider av vegen. Dette lærte me då ein skoterfører, med passasjer, skulle til Litlos. I snøver og dårleg sikt kjørte dei på feil side av stikket og valt ned ein skråning. Passasjeren låg delvis under den tunge skoteren, ein tobelta Grisly. På nytt flaks, alt gjekk vel.

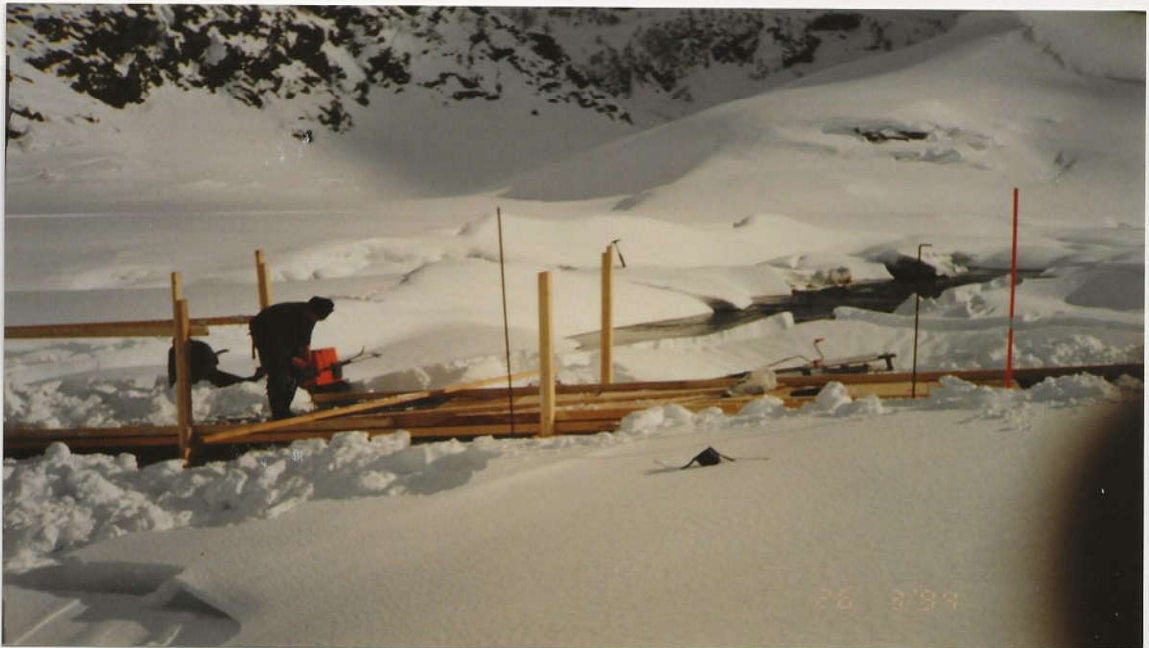
Storelva over til Finnemoflaten.

Her slit vannstraumen ut is og snølaget på usynleg vis.

Heilt uventa vert det eit ope elveleie.

Dette er ekstremt farleg for skifolk og snøskotertrafikken.

Her byggjer me ei midletidleg trebru for adkomsten over elva, særleg for Kjømberget Rinden. Dette vart gjort to vintrar på dei åra eg var Damvoktar, 1977 - 2007.

Når vannstanden kjem lågare enn brukara til Finnemobrua vert det nye problem med det opprinnlege vassdraget. Der kryssar elva dalføret frå ein bratt skråning på nordsida til høg fjellvegg mot syd.

Dette gjer at adkomsten opp til Kjømberget kan vera svært farleg når ein kryssar elva. Heilt umerkande slit vannstraumen i elva ut isen og snøen til det er ope elveleide. Hydro Energi har ein særskreven konsesjonsforpliktelse når det gjeld vinteradkomsten til Kjømberget.

Våren 1994 vart magasinet nedtappa tidleg på grunn av storrevisjon på tappelukene. Dermed var adkomsten over til Finnemo sperra. Den 21. mars bygde me ei provisorisk trebru, ca.50 m nedafor dei gamle Finnemobrukara. Det vart og bygd bru seinare år.

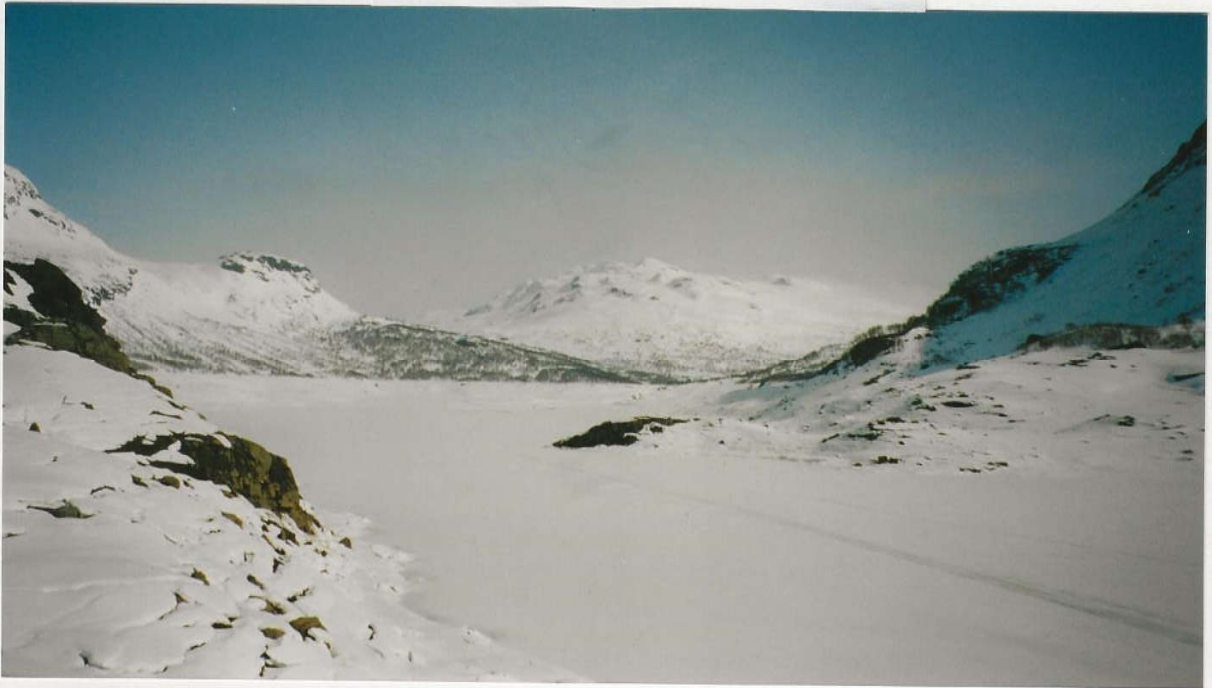
Åsasanden og Ullshedleren oppe til venstre. Til høyre, X, som markerar vegen til Venemo.

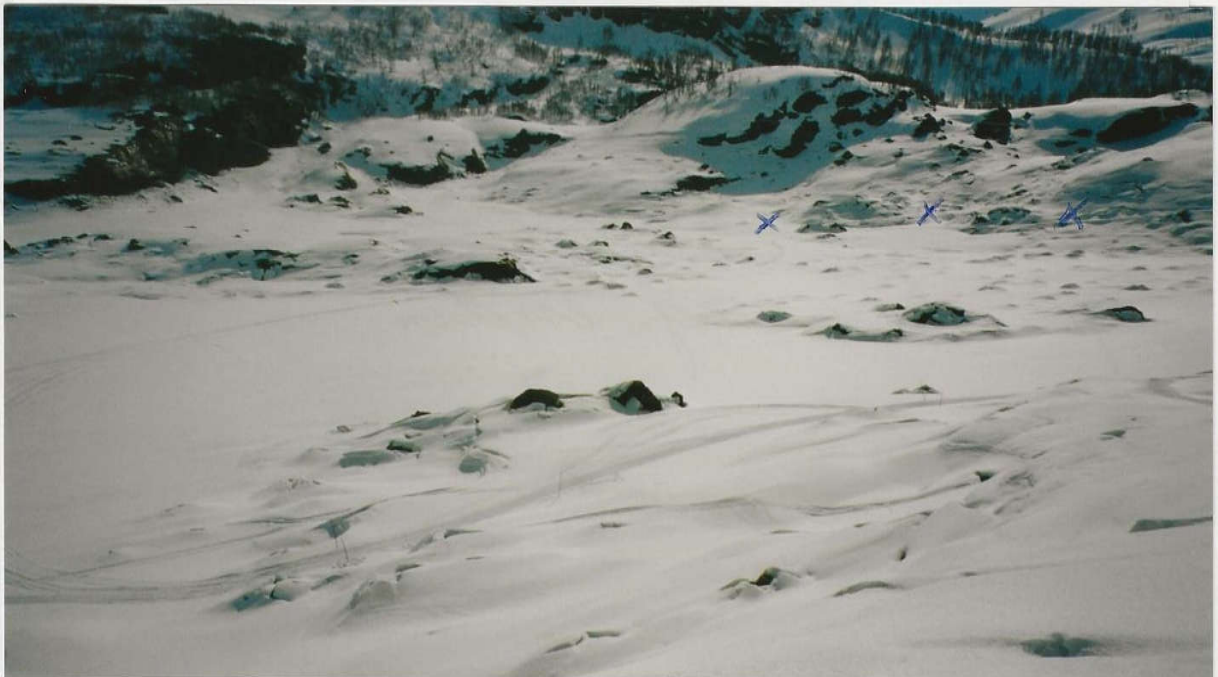
Utfallsosen frå Valdalsvatnet etter nedtapping.

Den største dødsfella på heile magasinet.

Uansett kor tjukk isen er, så slit vannstraumen ut isen her ved utfallsosen.

Dette pågår heilt usynleg til det vert ope vatn.

Dersom ein person går gjennom isen, vert han teken av ein sterk vannstraum og dregen under isen. Ein katastrofe dersom dette hender. Korleis er det å finna personen att ?

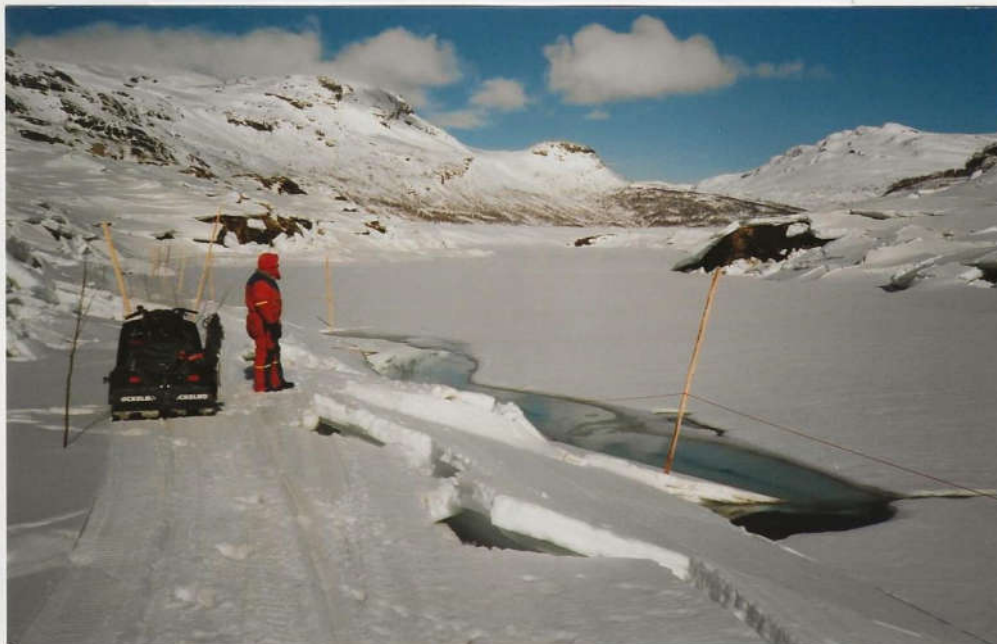
Øvre bilde syner open råk, og neste bilde; gamle Valldalsvatn er nede på ca. 696 L

Her synest stygge og farlege sprekkar som vert skjulte i snøver og dårleg sikt.  
Det er mykje arbeid å sikra skifolk og snøskoterar. Dette arbeidet er svært viktig!  
Med tjukk is og mykje snø vert sprekkene ekstra store og farlege.

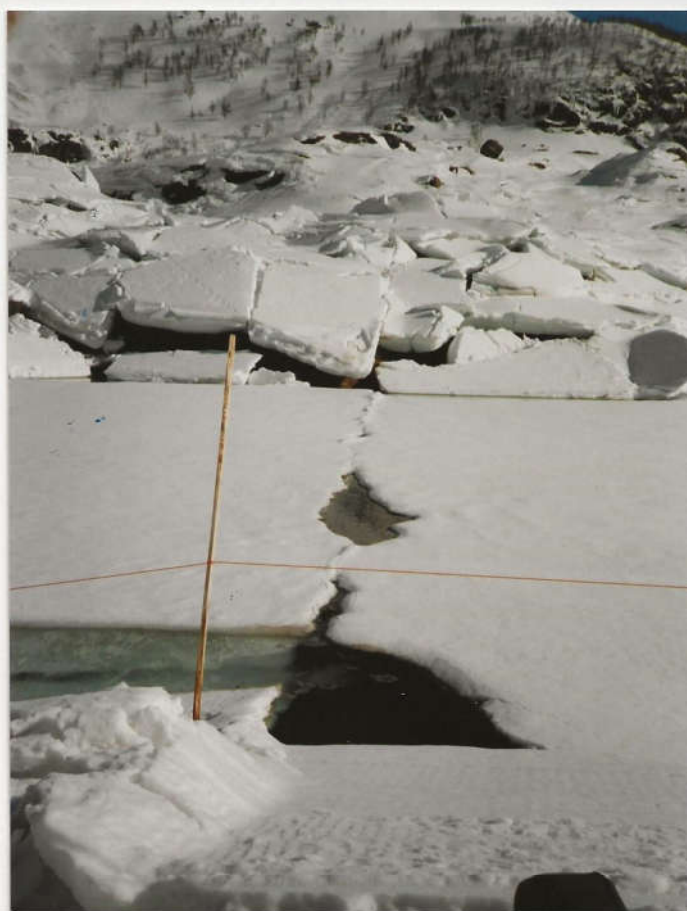
Vannstand Valdalsvatn ca. 698. No er vannstraumen i ferd med å slita ut isen og snøen. Snøskoteren står på den gamle Valdalsvegen som vart turrlagd siste døgn. Isen vert utsleten i ein lengde på ca. 100 meter, godt forbi sjølve utfallsosen.

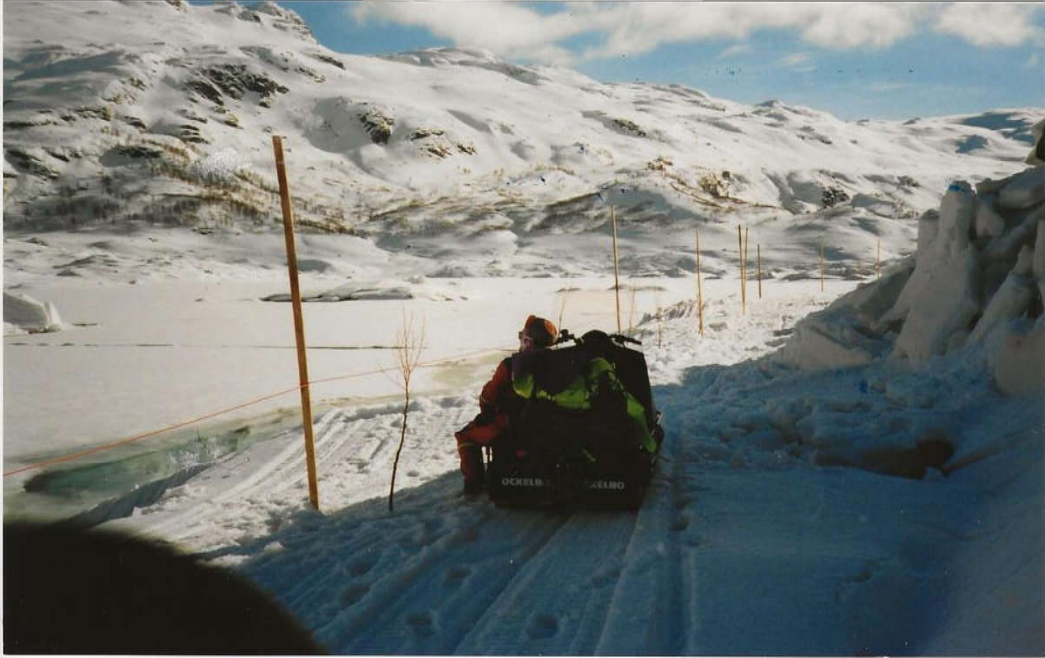
Hardingar på veg til Hardangervidda.

Rett framfor dei kjører snøbilen, som kom frå Litlos våren 1967, gjennom isen fullasta med folk. Ufatteleg flaks, bilen vart ståande på vegen. Ca. 1 meter vatn.

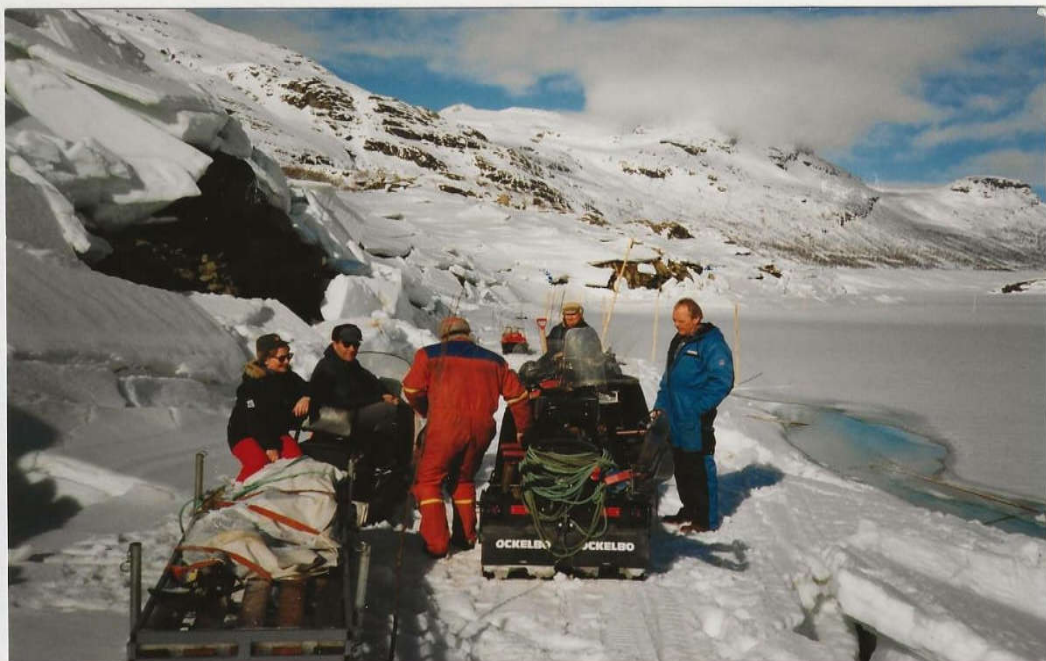
Bildet syner skråningen nedanfor vegbanen.

Her rann ei stri elv under den kvite snøflaten.

Påskan 1967 kom ein snøbil full med folk frå Litlos. Han som kjøre bilen var skeptisk til isen og kjøre difor så nær land på nordsida som mulig. Men rett før utfallsosen gjekk snøbilen gjennom isen. Etter alt hell landa bilen på den gamle veggen og der var det berre ca. 1m djupt vatn. Utfor vegkanten var det ein bratt skråning.

Det vart motorhavari og berre litt våte passasjerar. Ein ufatteleg flaks.
