Oppdragsgiver: Bergen kommune  
Oppdragsnavn: Kvernabekkvegen fornying va-anlegg  
Oppdragsnummer: 636987-20  
Utarbeidet av: Mari Thu Randulff  
Oppdragsleder: Rolf Fjeld  
Dato: 06.03.2025  
Tilgjengelighet: Åpent

## Notat Områdestabilitet

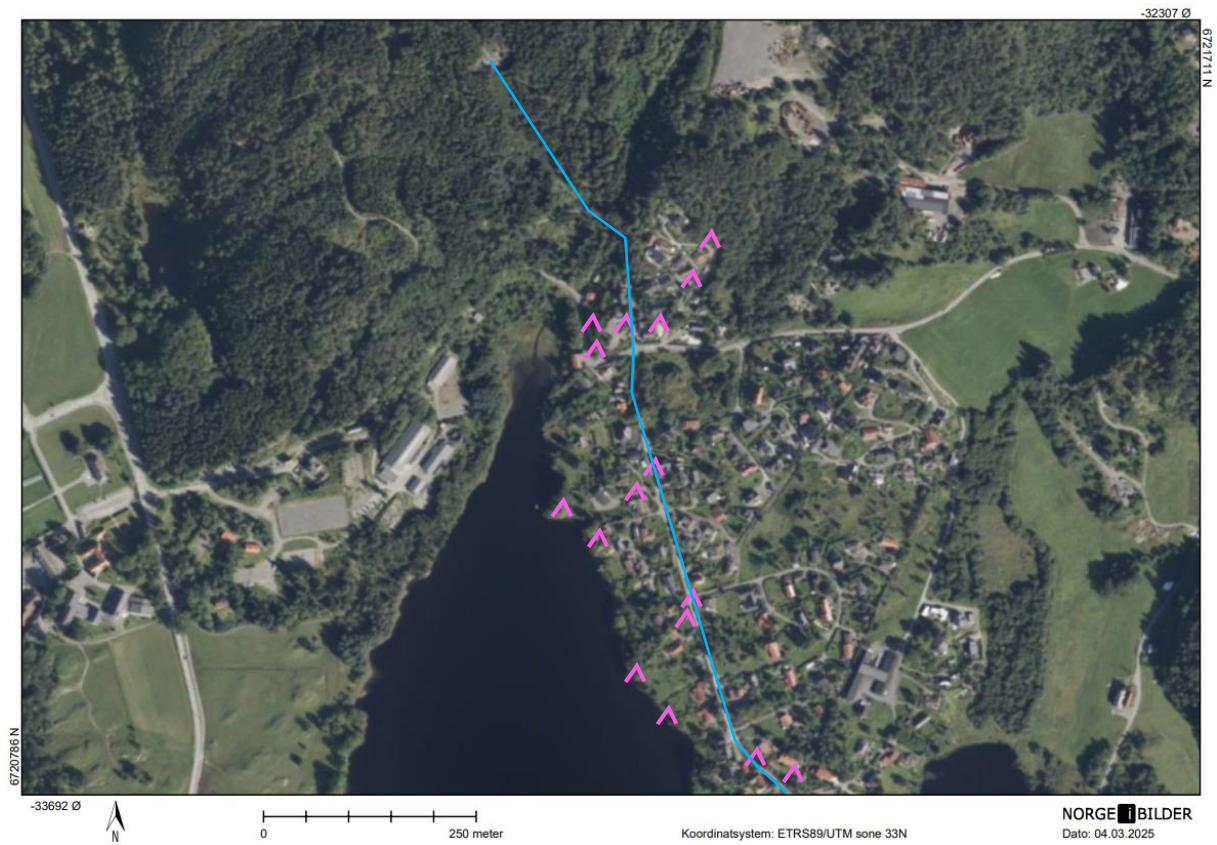
Figur 2-5: Flyfoto fra området nord som viser markering av berg (rosa trekant).

På lidarkart (Figur 2-4) kan man se bergknauser flere steder i dagen. Dette bekreftes av foto fra Google Street View. Berg i dagen er markert på Figur 2-5 og Figur 2-6.

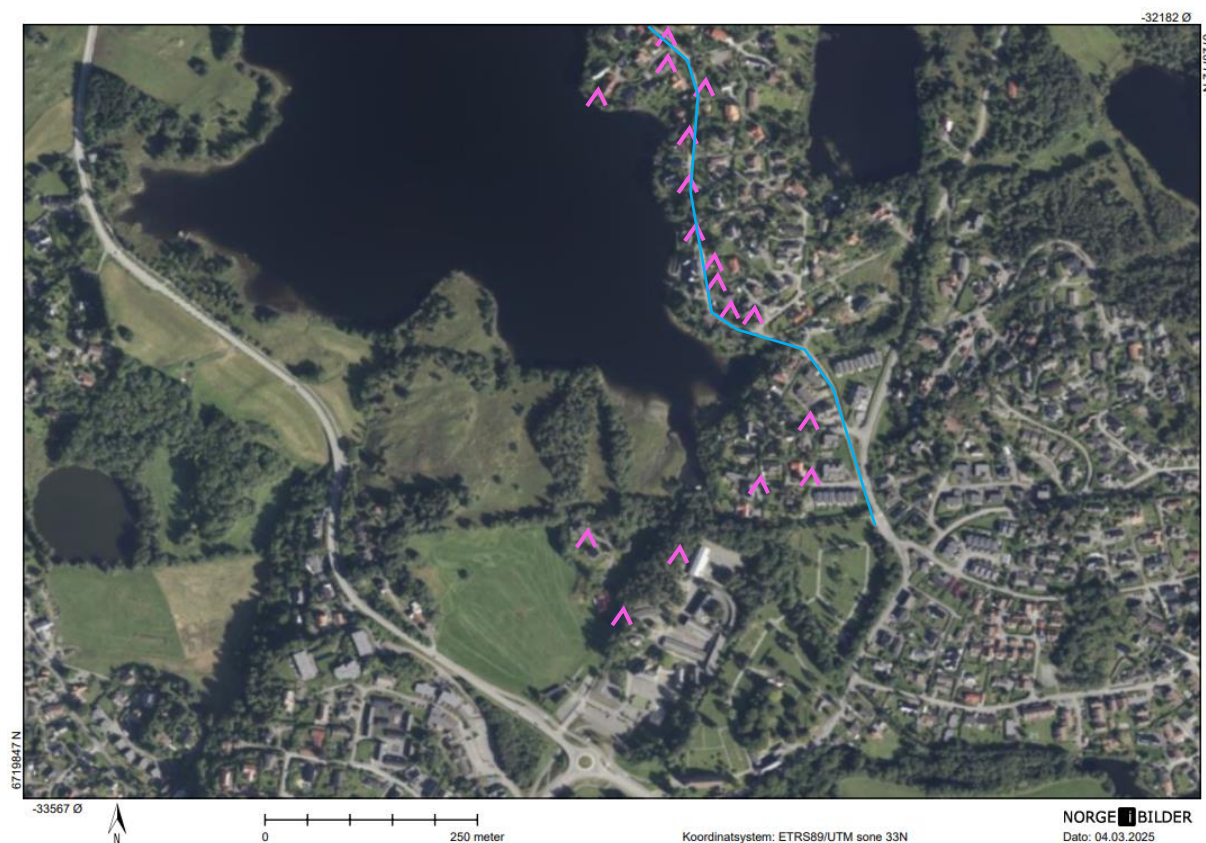
Figur 2-6: Flyfoto fra området sør som viser markering av berg (rosa trekant).
