Fv. 310 GS- Falkenstenveien

Utredning av områdestabilitet – Geoteknisk
vurderingsrapport for reguleringsplan

Dato: 13.07.2022

101016-SKY-001-V06

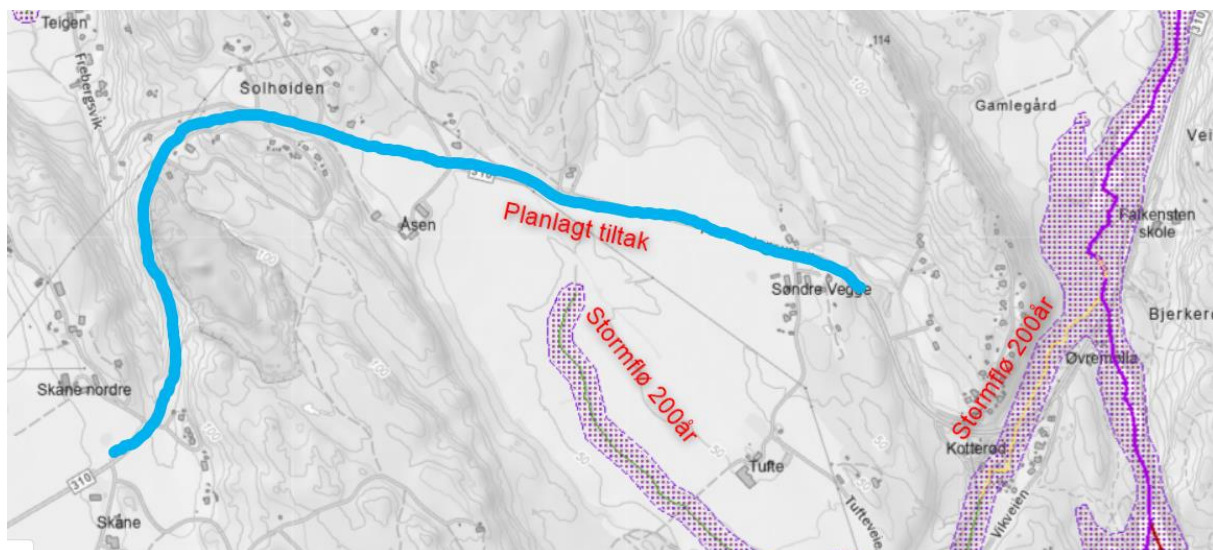
FIGUR 4 Flom aktsomhetsområde og stormflo – Atlas.nve.no

Av kartdata i NVE Atlas kan man se at planlagt tiltak ligger utenfor både aktsomhetsområdet for flom og stormflo, se **FIGUR 4**.

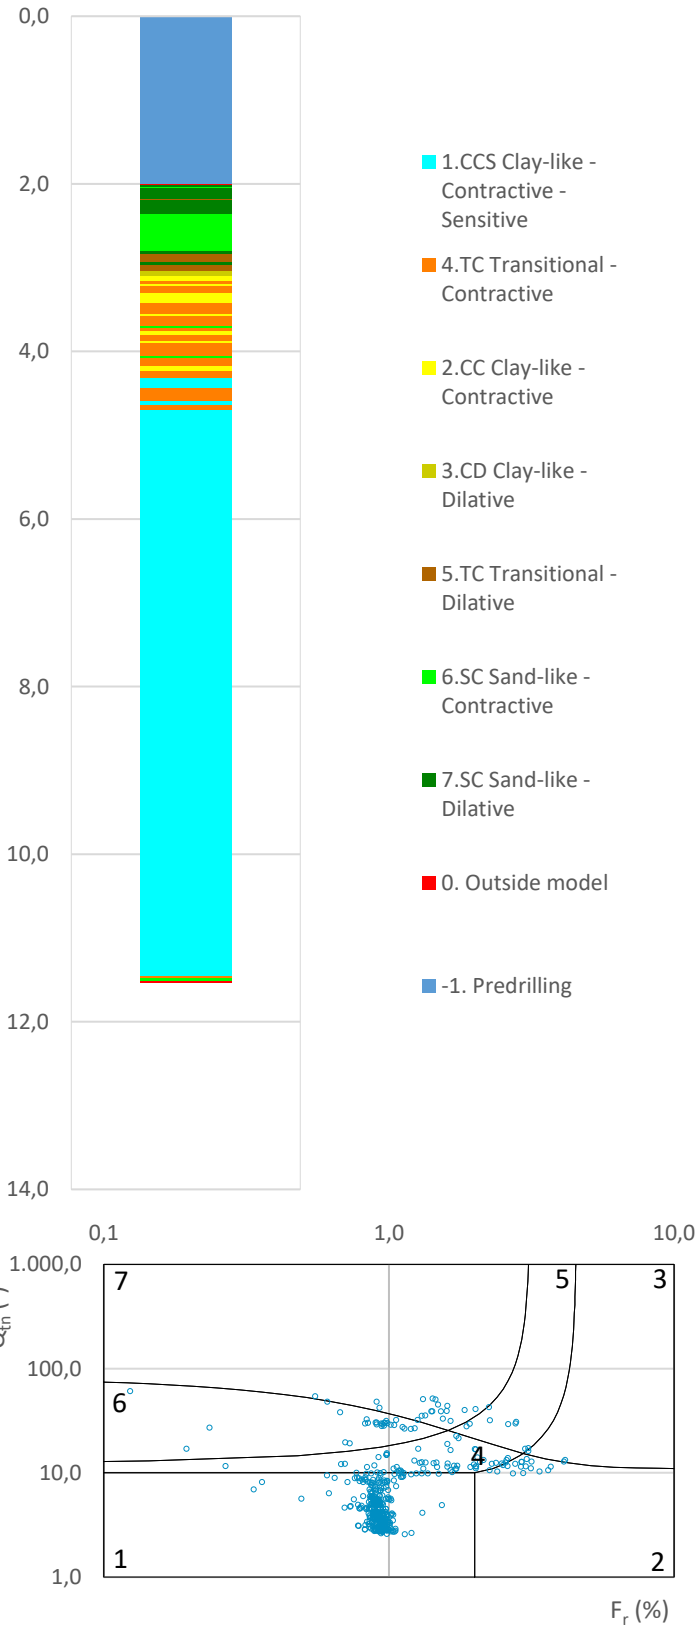
Prosjekt Nykirke			Prosjektnummer: 101016	Borhull Kote +77,16 10S
Innhold Jordartsklassifisering etter Robertsson 2016			Sondenummer 5838	
	Utført SOÚ	Kontrollert SGÁ	Godkjent SGÁ	Anvend.klasse 1
	Divisjon Efla – RIG	Dato sondering 13.4.2023	Revisjon Rev. dato	Figur A7

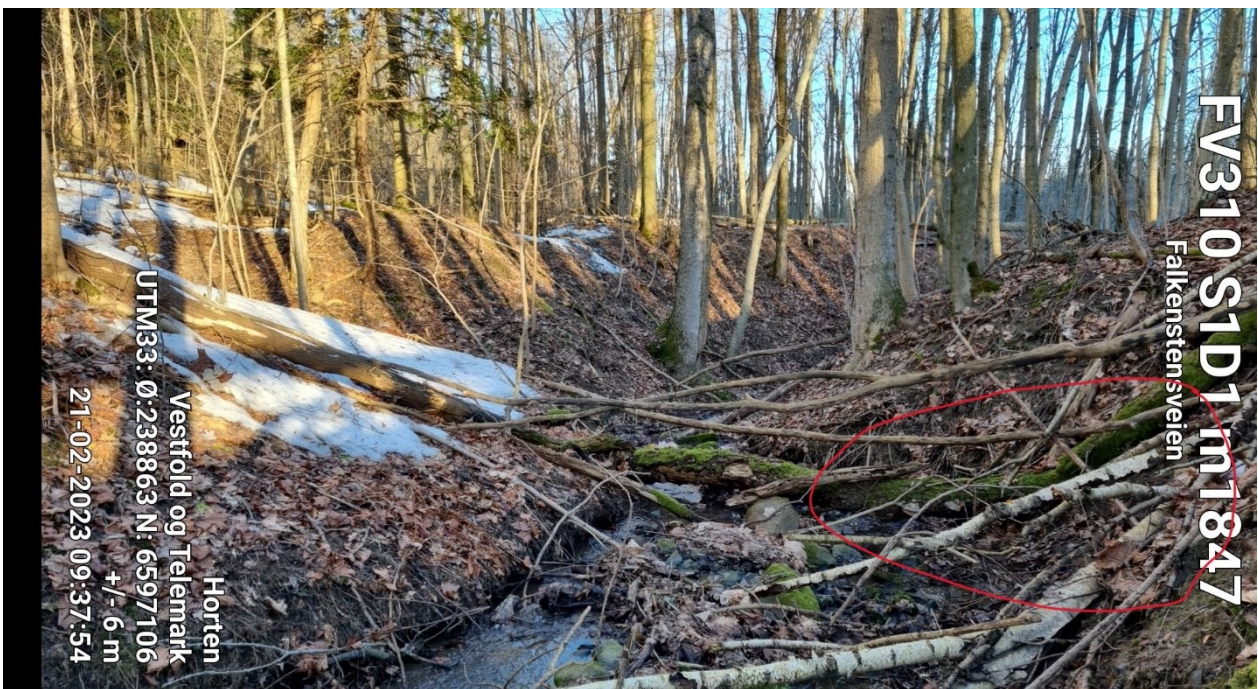
Figur 5 - Bildet er tok mot nordlige retning og viser synlige erosjon i røde sirkel

Figur 4,5,6 og 7 viser erosjon på flere steder langs bekken. Terrenget her er også veldig ujevn og går opp og ned veldig fort og erosjon kan føre til ustabil skråninger.

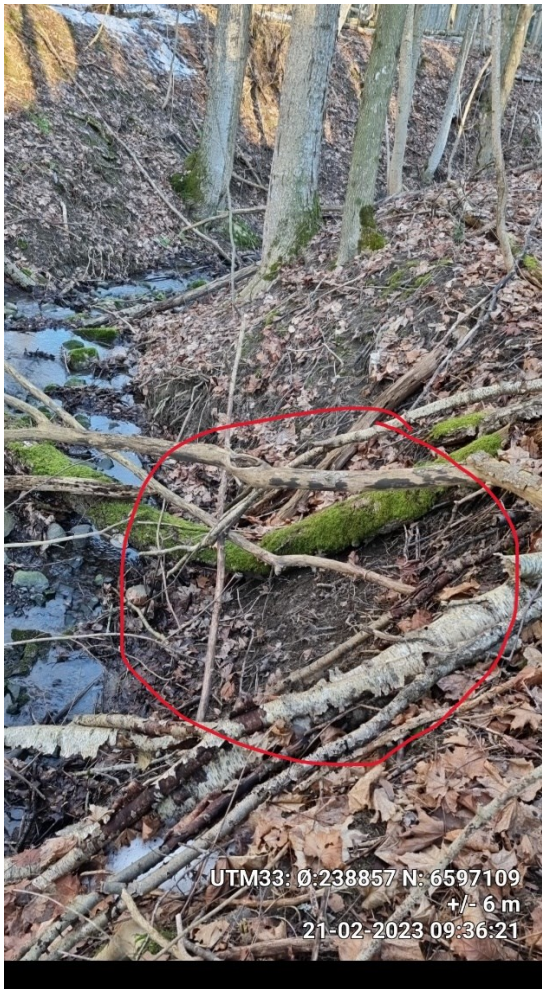
Figur 6 -Viser Erosjon i røde sirkel

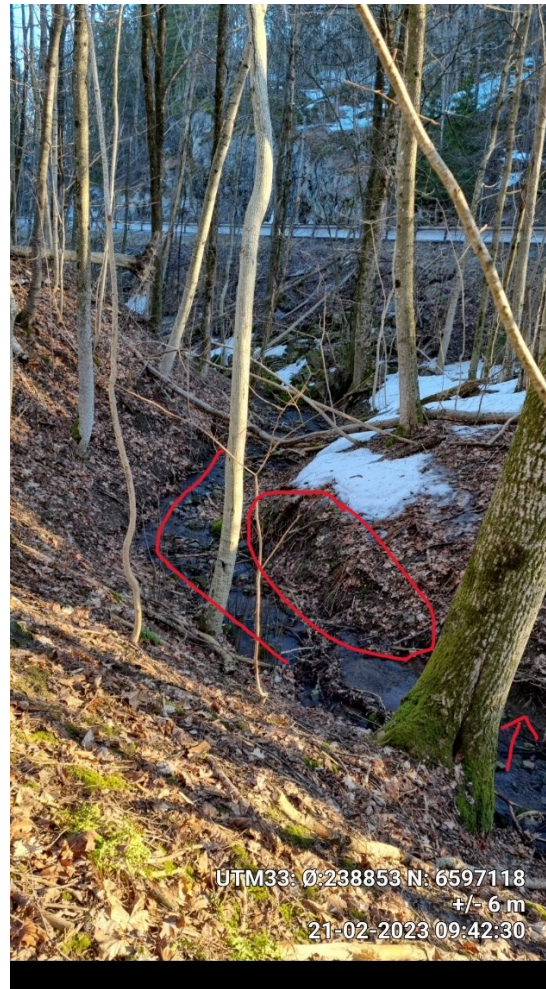
Figur 7 - Merkere erosjon med rød farge

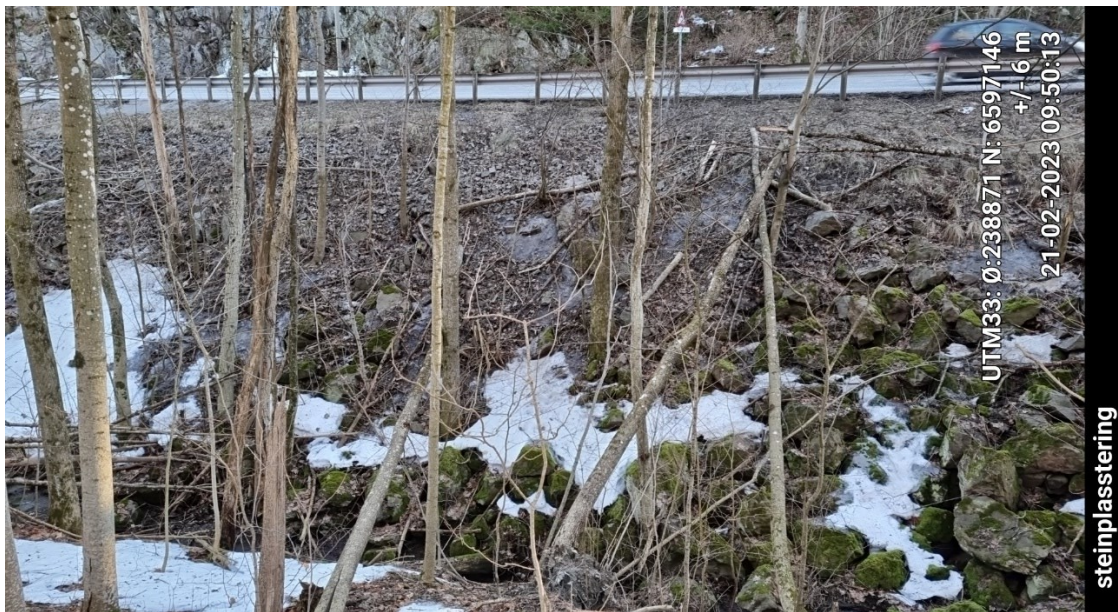
Figur 8 - Steinmasser langs veien

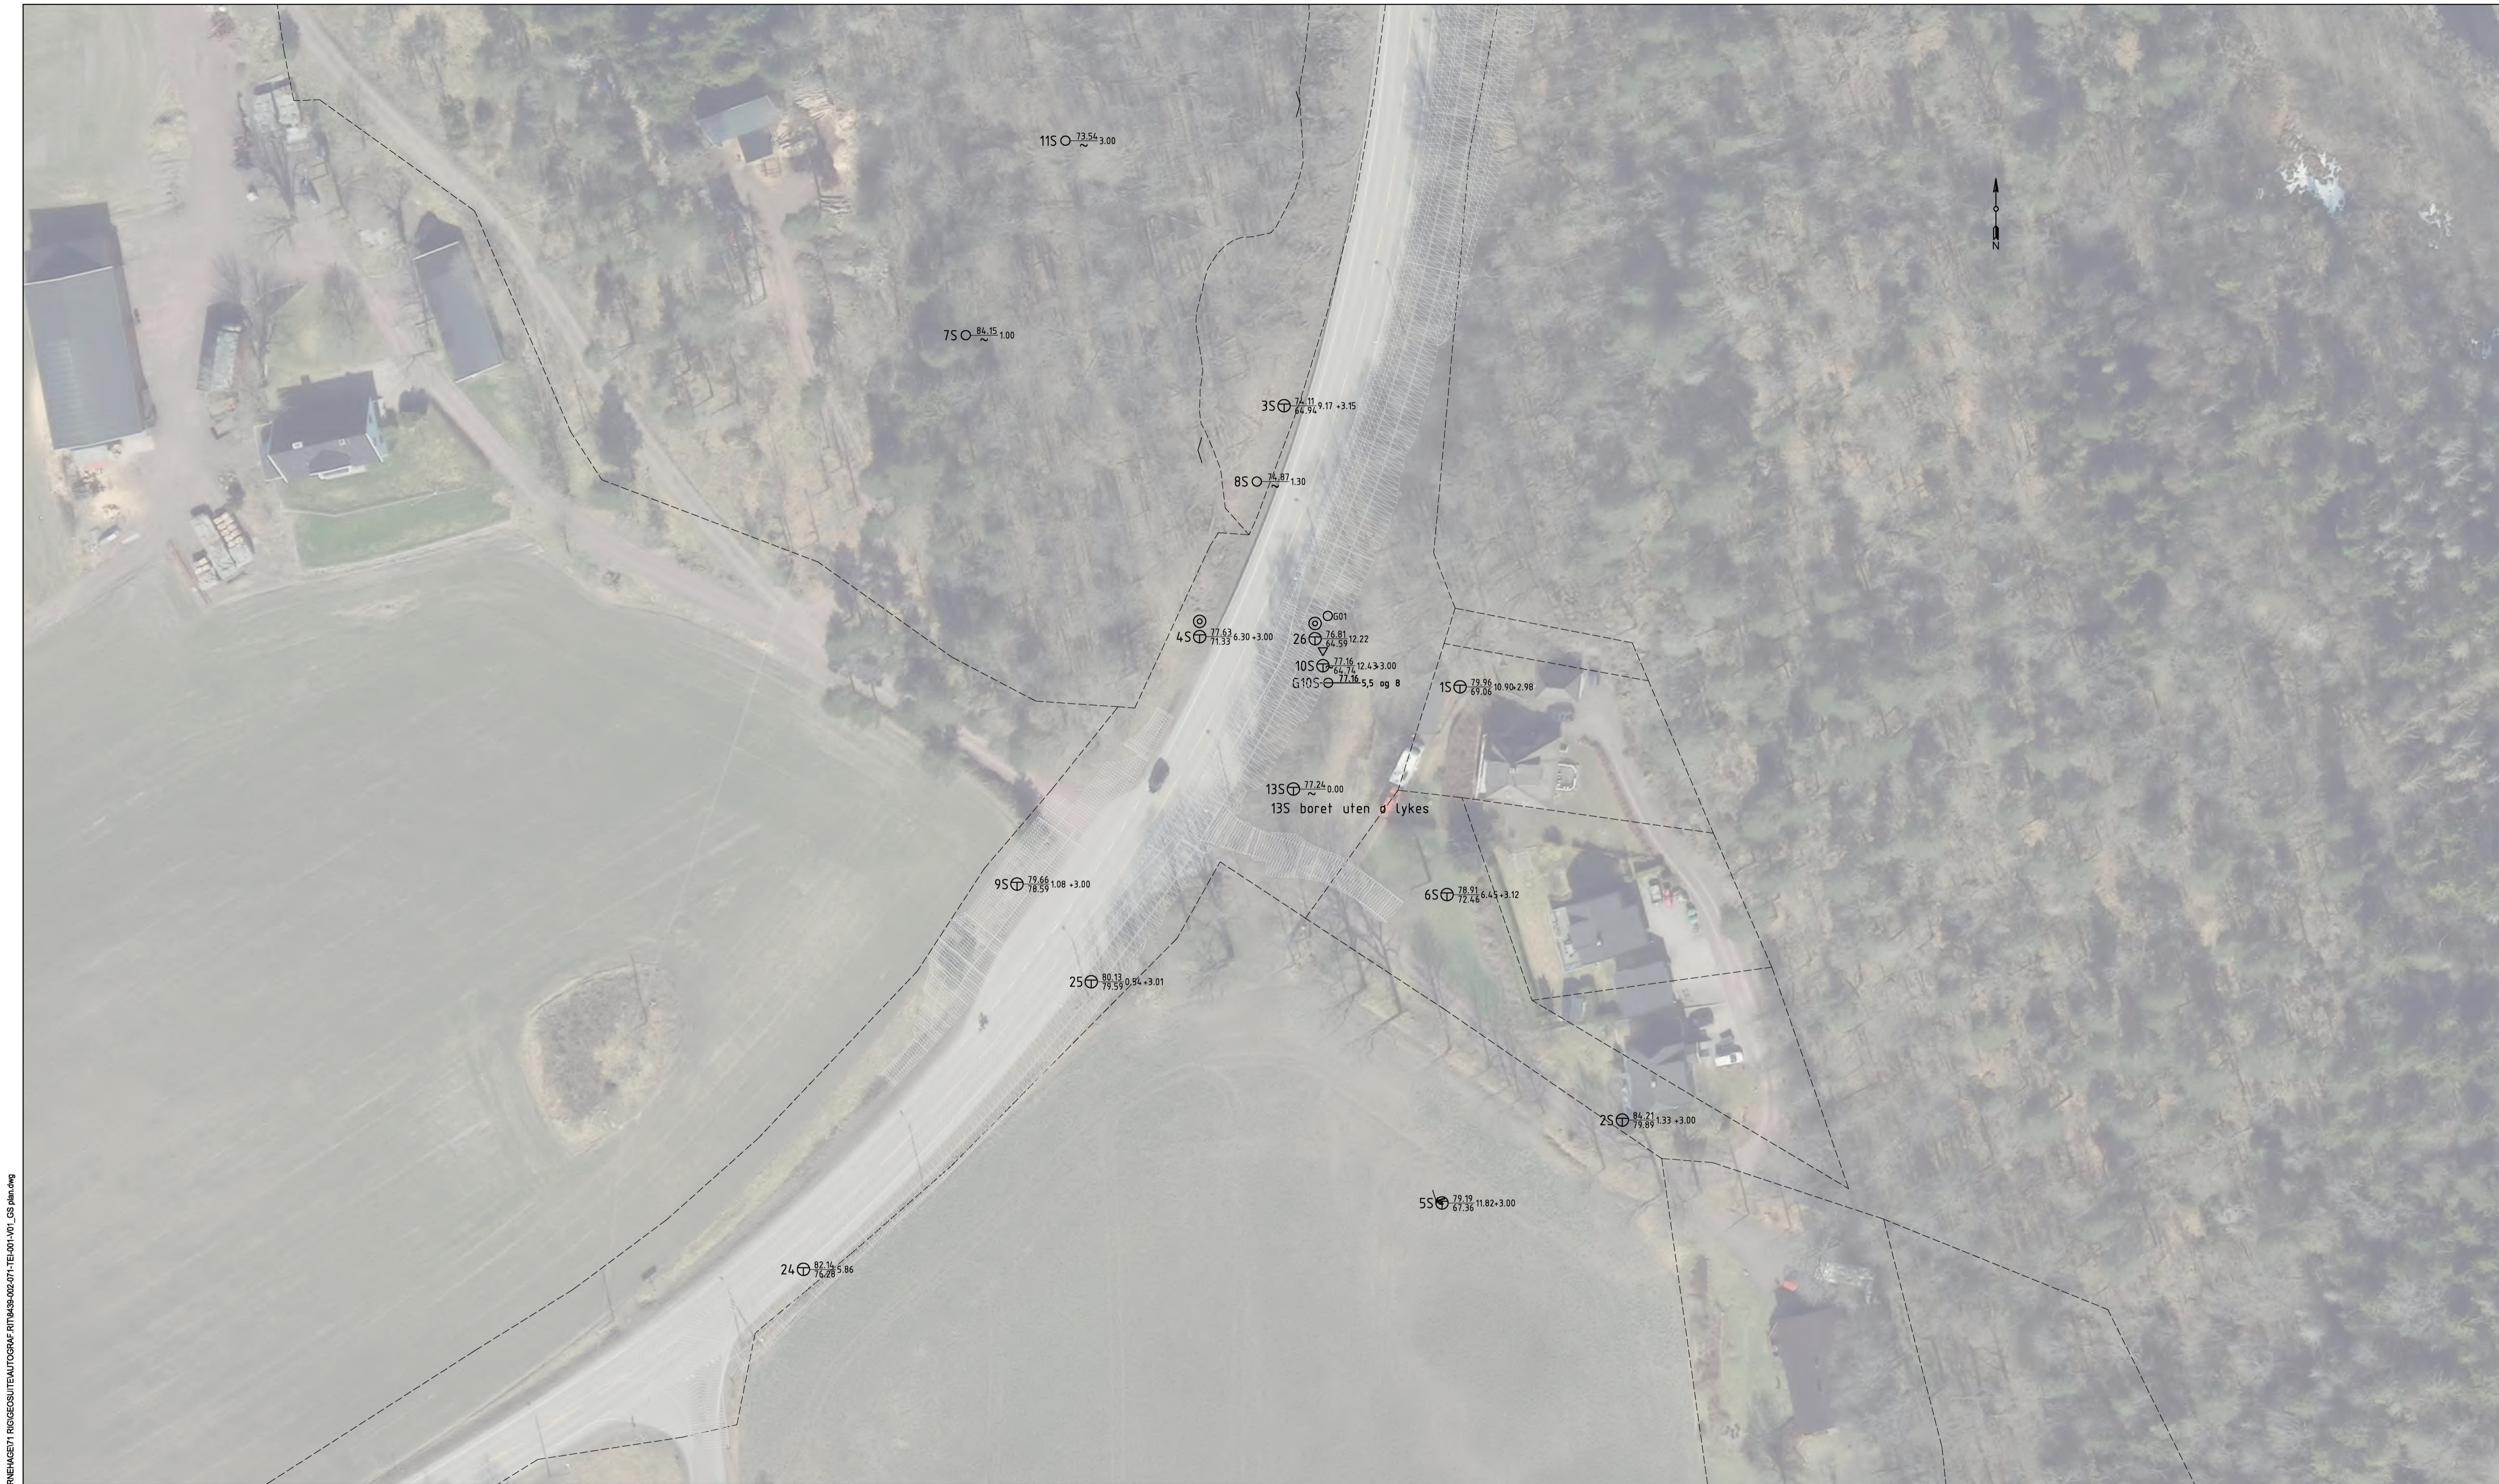
PROSJEKT NR. 101016	DESIGN: SOU 09.02.2023	Fv. 310 Nykirke - Søndre Vegge G/S-veg Horten kommune	TEGNING NR. V101
PROSJEKT NR. 071/RIG	TEGNET: SOU 09.02.2023		
DATE 09.03.2023	KONTROLL: - 09.02.2023		
	SKALA 1:500	GODKJENT: SGA 09.02.2023	
		ARK A1	
		Grunundersøkelser Geoteknikk Borplan	UTM33/NN2000
			VERSJON V01

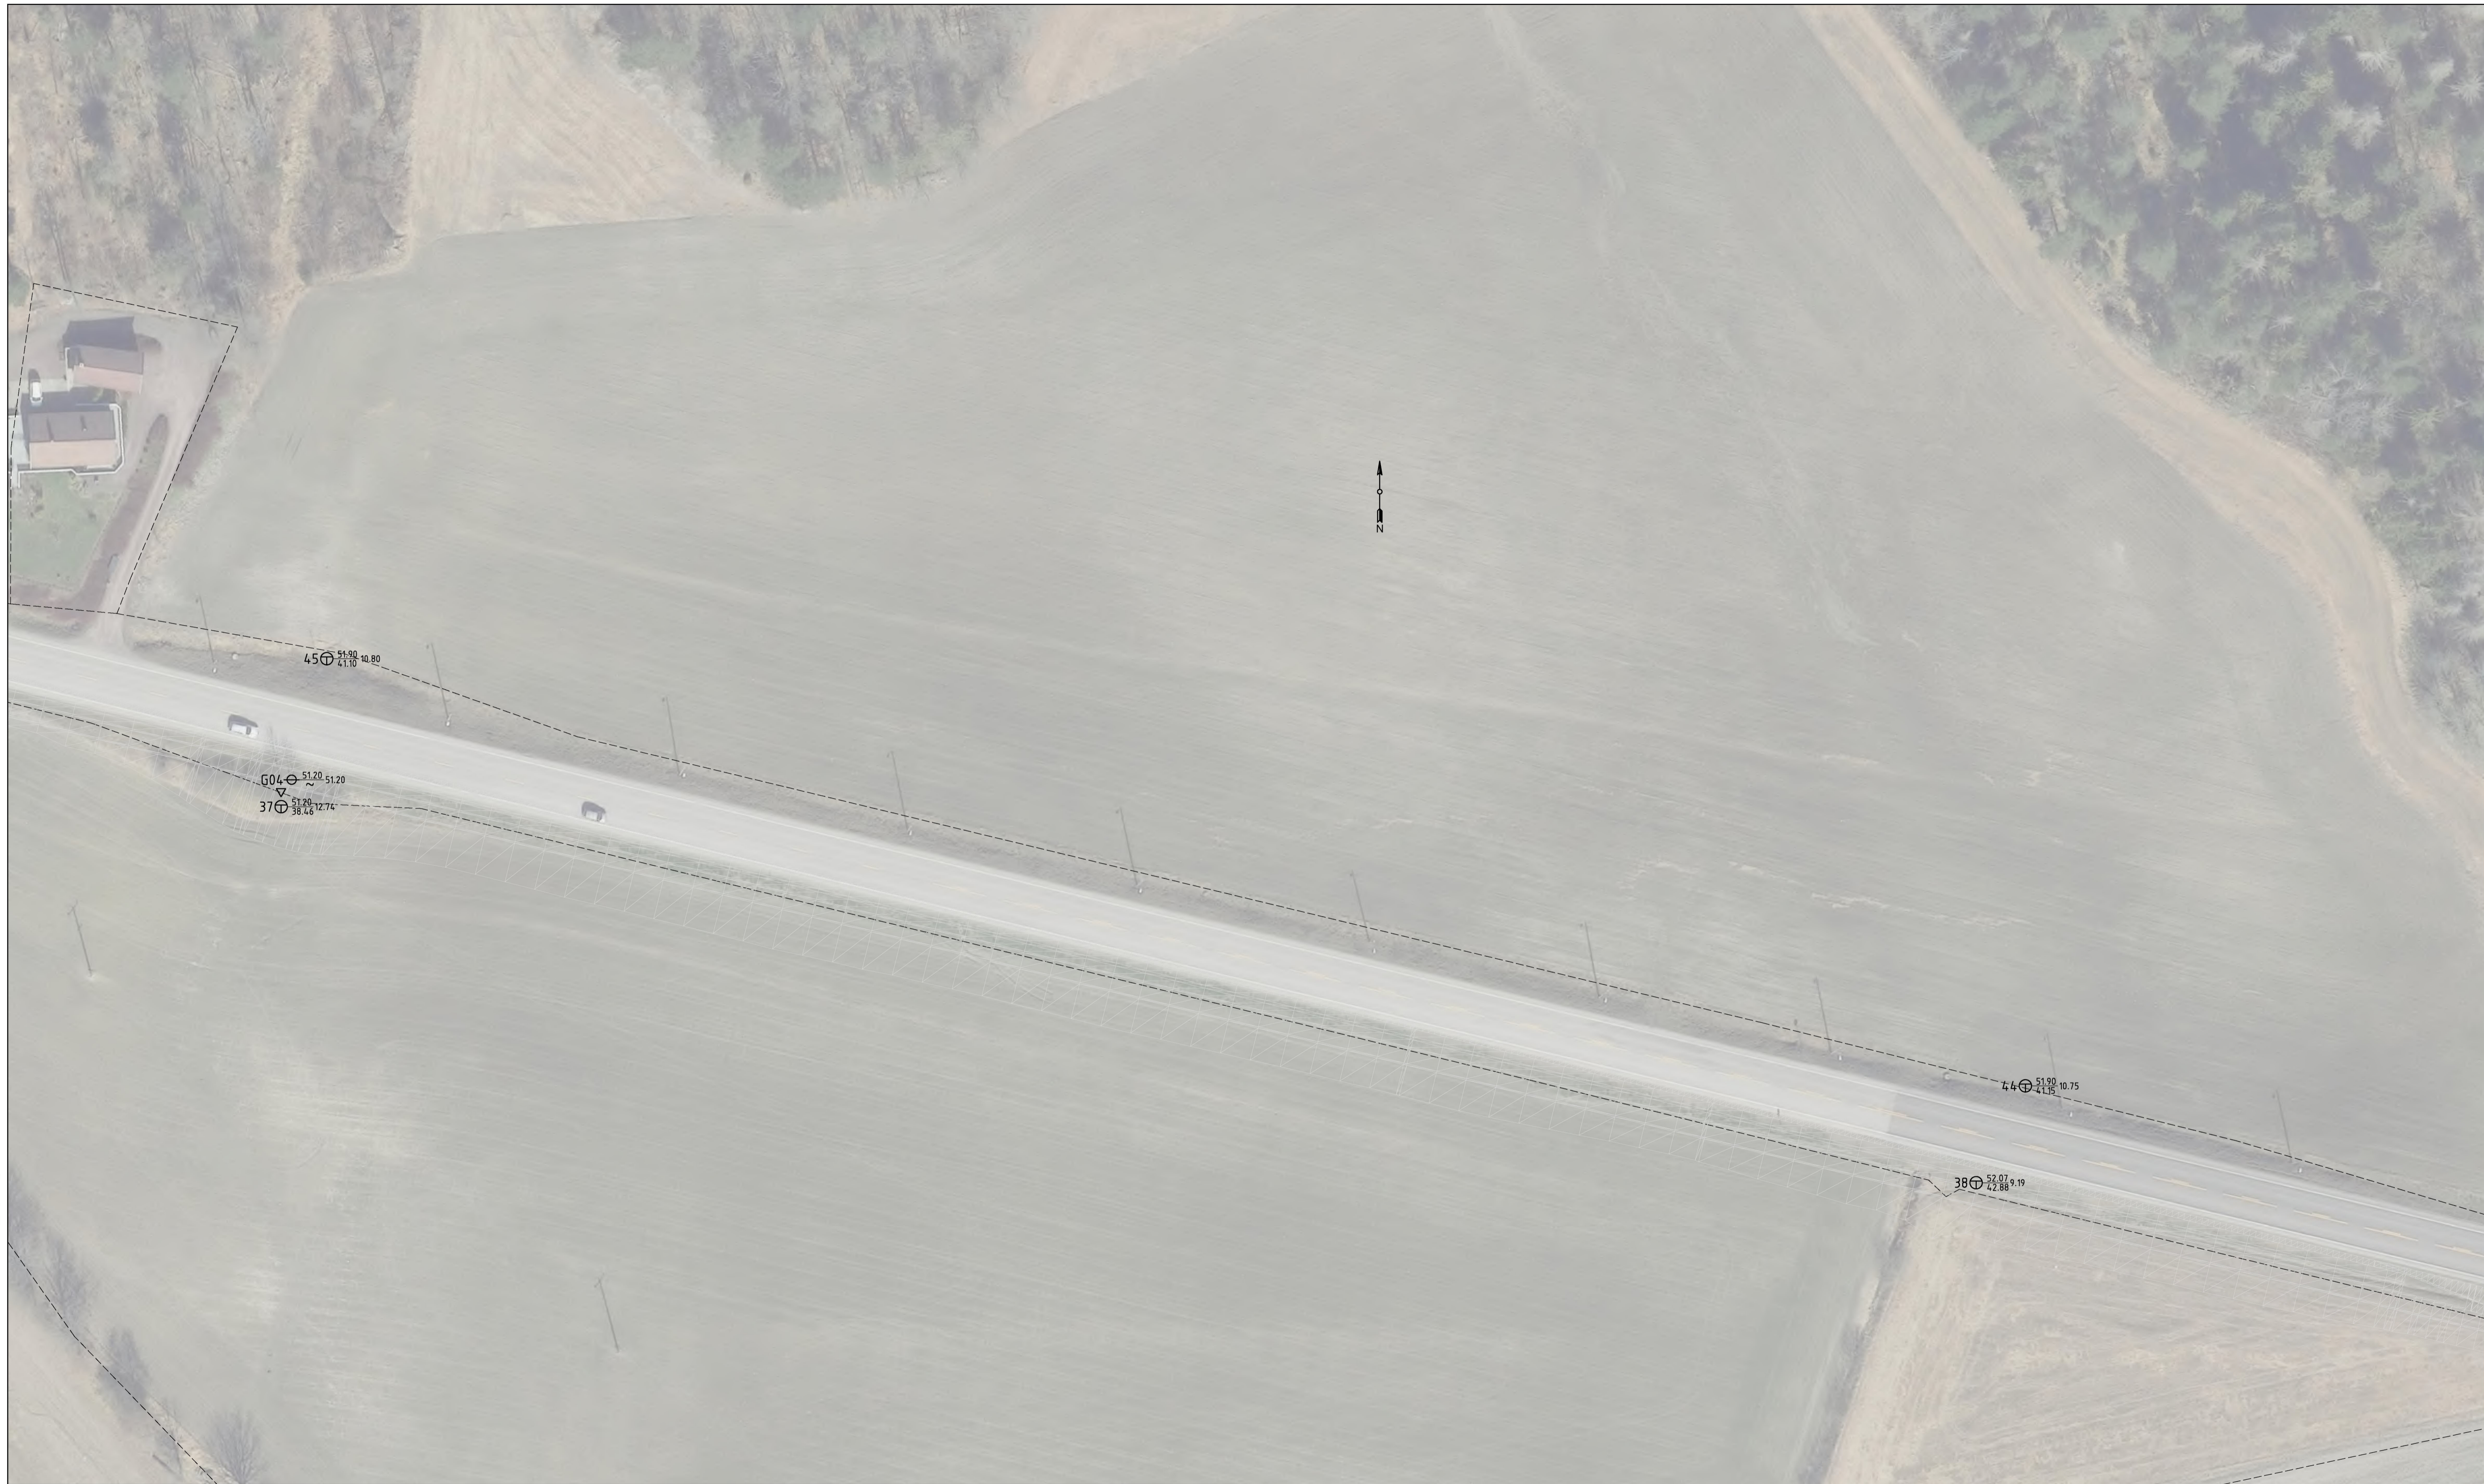
Fv. 310 Nykirke - Søndre Vegge	TEGNNR. V105
G/S-veg	
Horten kommune	
Grunnundersøkelser	
Geoteknikk	
Borplan	
	UTM33/NN2000

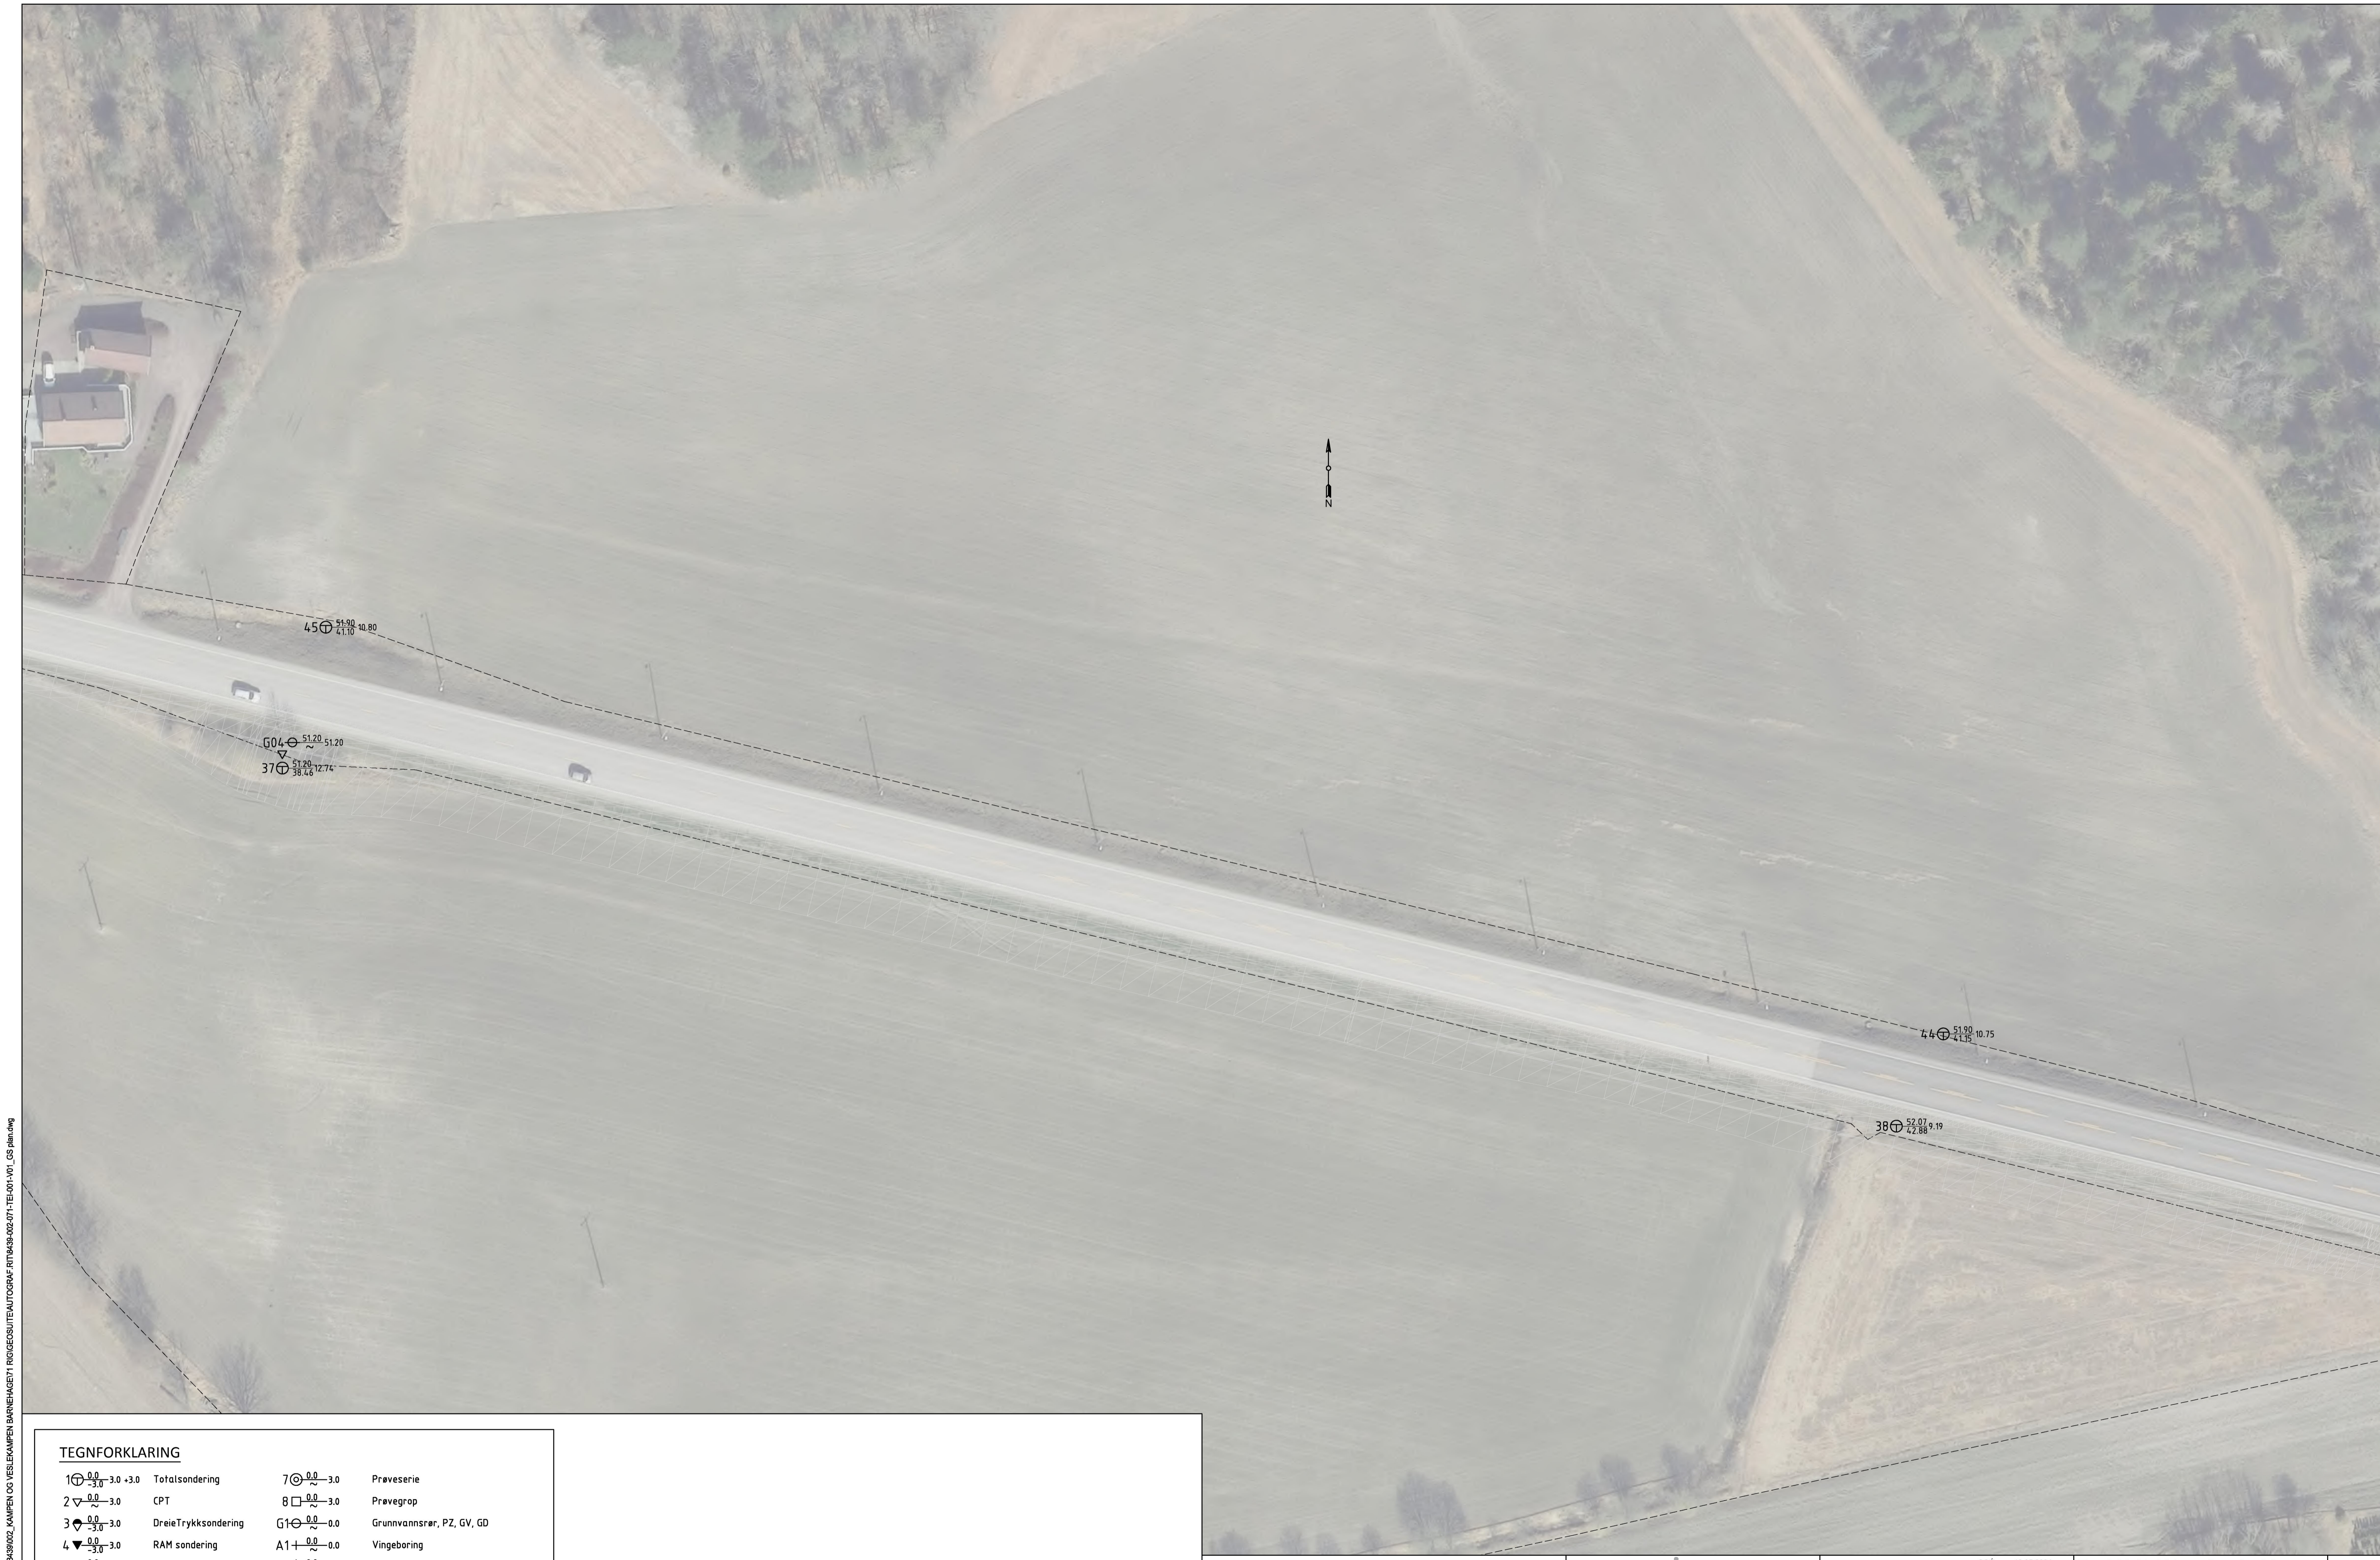
PROSJEKT NR. 101016	DESIGN: SOU 19.05.2024	Fv. 310 Nykirke - Søndre Vegge G/S-veg Horten kommune	TEGNING NR. V106
PROSJEKT NR. 071/RIG	TEGNET: SOU 19.05.2024		
DATE 19.05.2024	KONTROLL: - 19.05.2024		
SKALA 1:500	GODKJENT: SGÅ ####	Grunnundersøkelser	VERSJON
	ARK A1	Geoteknikk	
		Borplan	UTM33/NN2000
