## NOTAT

OPPDRAAG	<b>Hatvik, Gbnr. 71/57-59, Bjørnafjorden</b>	DOKUMENTKODE	10266086-RIGberg-NOT-001
EMNE	Skredfarevurdering iht. TEK17	TILGJENGELIGHET	Åpen
OPPDRAAGSGIVER	Nils Erik Bøe	OPPDRAAGSLEDER	Solveig Nøttestad
KONTAKTPERSON		SAKSBEHANDLER	Solveig Nøttestad
KOPI		ANSVARLIG ENHET	10233013 Skred, naturfare og ingeniørgeologi

## Skredfarevurdering

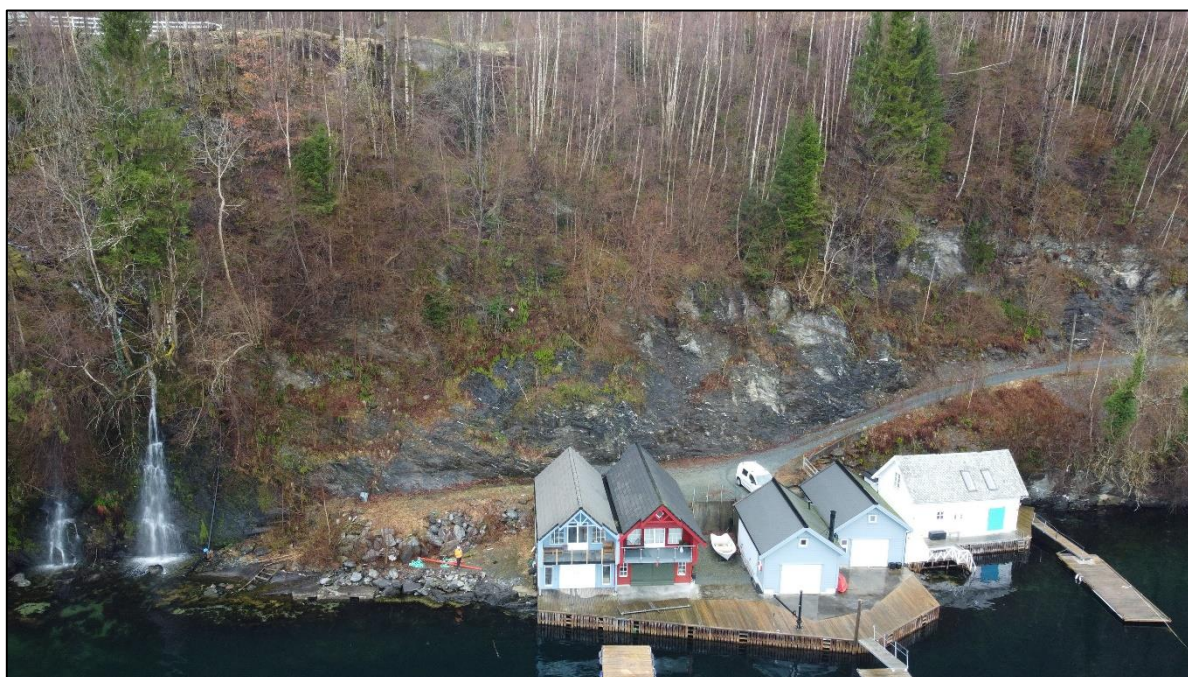
Figur 2. Dronefoto av kartleggings- og påvirkningsområde. Bilde tatt mot nordvest.

Det aktuelle området dekker eiendommene gbnr. 71/57-59 på Hatvik i Bjørnafjorden kommune (Figur 1). Påvirkningsområdet er en brattskrent med skjæring og naturlig terreng i nordvest (Figur 2). Brattskrenten går fra ca. 4 moh. til 43 moh. Skjæringen/bergskrenten nederst er omtrent 5-10 m høy før det går over i mer vegetasjonskledd skråning med sporadiske bergpartier. Helningen varierer fra 30-90° (Figur 3). Mot sør og vest grenser eiendommen til fjorden.

Det er kartlagt løvskog i påvirkningsområdet merket som produktiv [6] [7]. Kronedekningen er varierende fra 80-100 %. I felt ble det observert skog i brattskrenten og over bergpartiet (Figur 2). Skogen påvirker ikke skredfaren i området, siden potensielle løsneområder befinner seg i områder med lav kronedekning eller uten skog.

Markfuktighetskart viser at samles vann på nordøst og sørvest-side av påvirkningsområdet (Figur 2) [8]. Under befaring ble det observert bekkeløp med et vertikalt fall ned til fjorden på sørvest siden av kartleggingsområdet. Vegetasjonen og berget i skråningen så vått ut under befaring og små vannveier ble observert. Det vil trolig renne en del vann ned skråningen ved mye nedbør.

Det er skråning brattere enn 25° nordvest for kartleggingsområdet og løsmassene i skråningen består i hovedsak av et tynt vegetasjons- og torvdekke (Figur 2, Figur 3). Løsmassene ligger mellom synlige bergpartier og det er ikke funnet tydelige løsneområder for det tynne vegetasjonsdekke. Eventuelle små utglidninger vil ikke ha skadepotensiale.

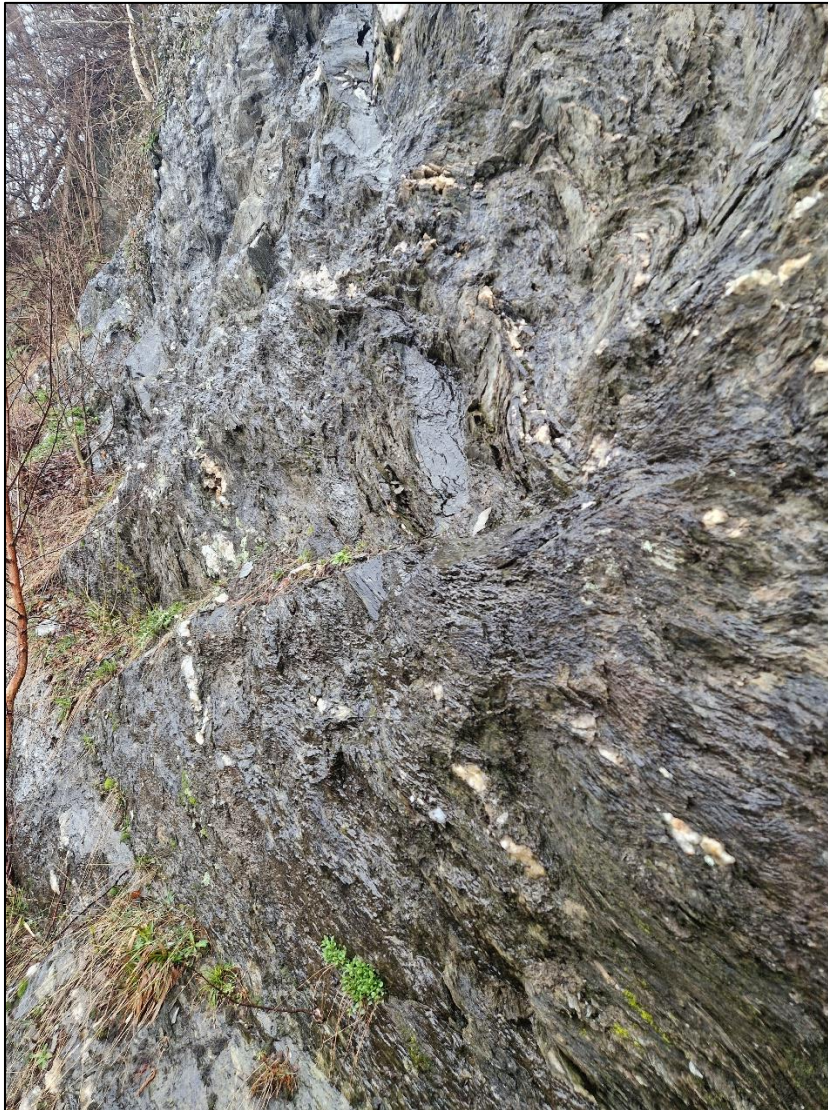
Berggrunnen i området er kartlagt av NGU i målestokk 1:50 000 til å være glimmerskifer i kartleggingsområdet og store deler av påvirkningsområdet [4]. I øvre del av påvirkningsområdet er det et skille over til metabasalt, til dels omdanna putelava. Kartlagt berggrunn stemmer overens med observasjoner i felt. Glimmerskiferen var foldet flere steder og tydelig forvitret i overflaten (Figur 2, Figur 4). Det var ingen tydelige gjennomgående sprekker i glimmerskiferen og det ble ikke observert tydelige sprekker i toppen av skråningen med basalt.

Figur 4. Folding i glimmerskifer.

Det er bergpartier brattere enn 45° nordvest for kartleggingsområdet med potensielle løснеområder for steinsprang (Figur 3, Figur 7, Figur 8). Bergarten er glimmerskifer og bergpartiet er tydelig forvitret og foldet (Figur 4). Det er ingen tydelige sprekkesett annen enn foliasjonsoppsprekking i flere retninger (hoved-foliasjon har fall mot nord). Det bratteste partiet strekker seg opp 2-8 m før det blir slakere terreng og vegetasjon. Opp mot kote 46 er det varierende noen lave bergskrenter/-partier og vegetasjonskledd skråning. Det er ikke observert noen tydelige avløste partier, kun forvittringsmateriale. Løsnestannsynligheten er vurdert mindre enn 1/100. Eventuelle mindre forvitrede blokker (diameter 5-20 cm) har løsnestannsynlighet større enn 1/100, men disse vurderes å ha nokså begrenset utløp og ikke nå inn i kartleggingsområdet som er 3-6 m ut fra skråningen. Samlet sannsynlighet for steinsprang inn i kartleggingsområdet er vurdert mindre enn 1/100.

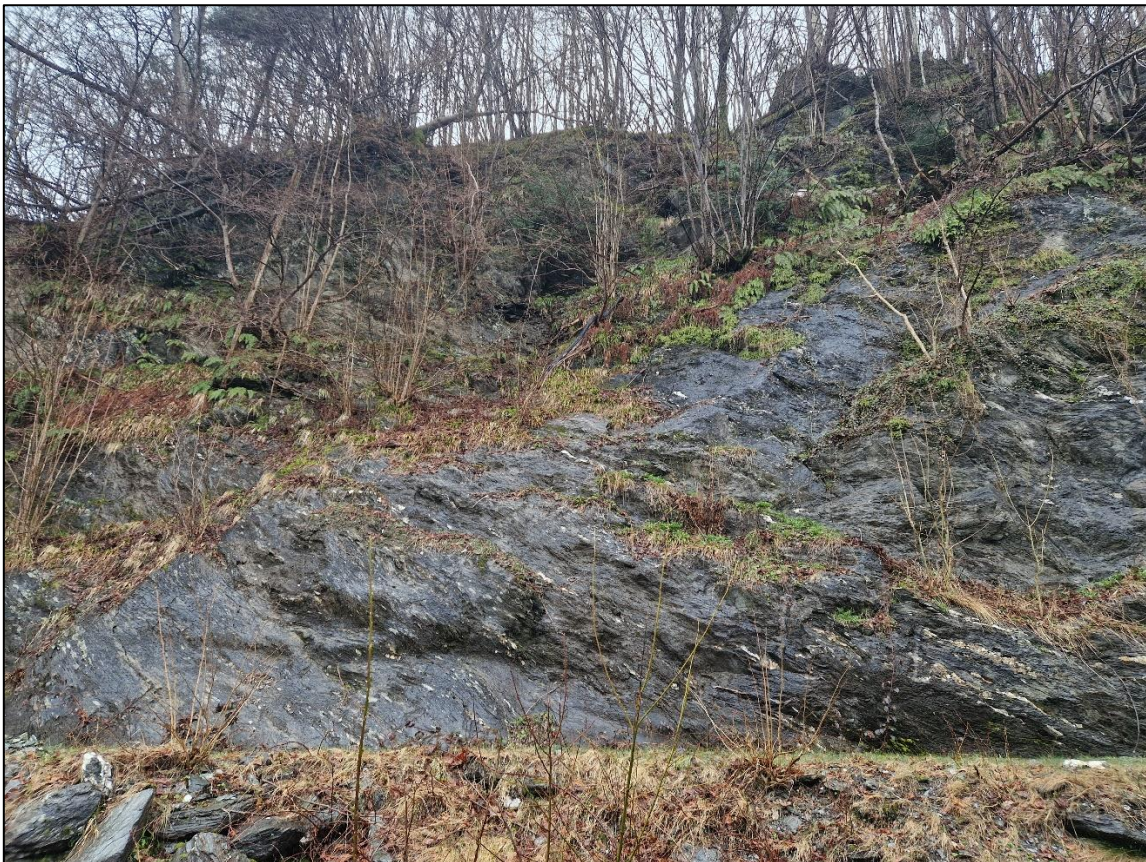
Figur 8. Oversiktsbilde av bergskrenten nordvest for kartleggingsområdet. Tatt mot nordvest.
