## Mesta AS

100666-001 Spydeberg,  
Indre Østfold kommune

Geoteknisk datarapport  
22053 nr. 1

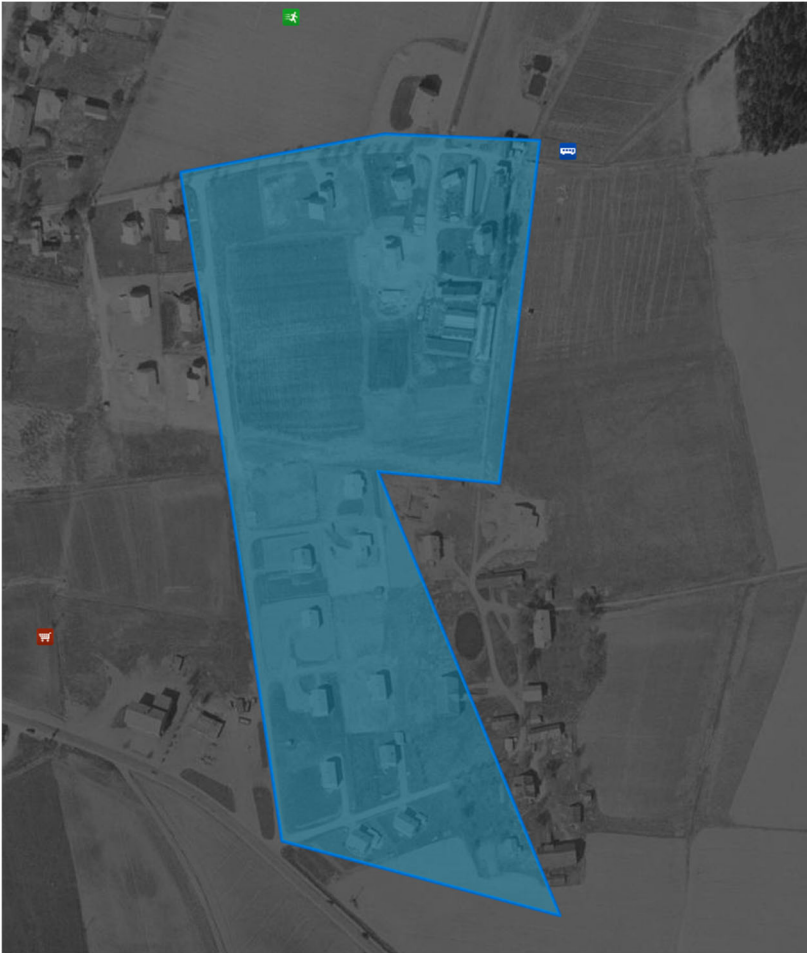
Figur 3.1 Foto fra 1964 [1]

Fly- og satelittfoto fra generelt en boligfortetting i området, se figur 3.1 og figur 3.2 (undersøkellesområde vist med blå skravur).

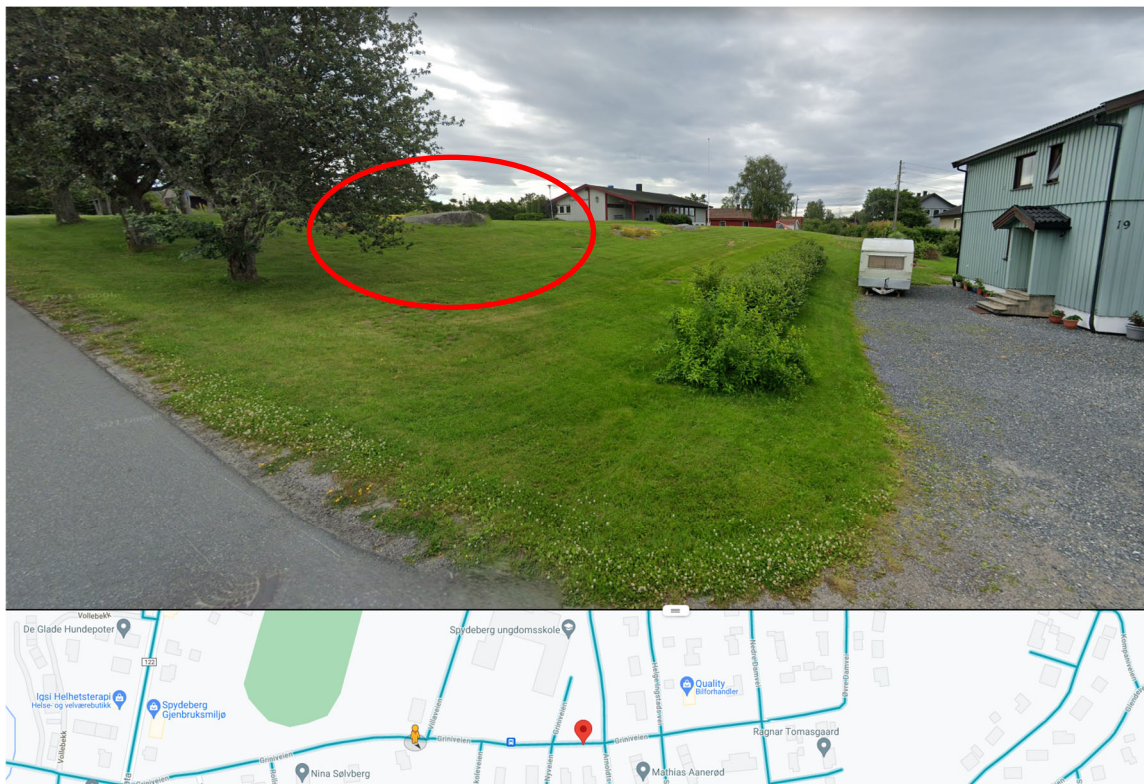
Bilder fra Google Street View [7] viser antatt berg i dagen på to steder. Se figur 3.4 og figur 3.5.

Figur 3.4 Bilde fra Google Street View. Villaveien 19 til høyre på bildet. [7]

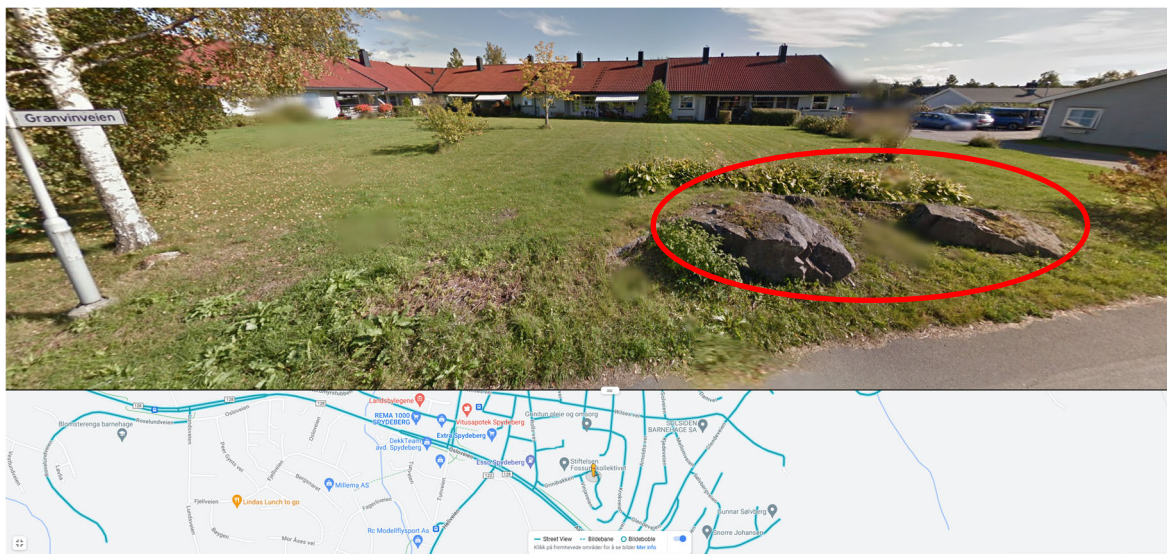
Figur 3.5 Bilde fra Google Street View. Grinistubben 5 rett fram i bildet. [7]

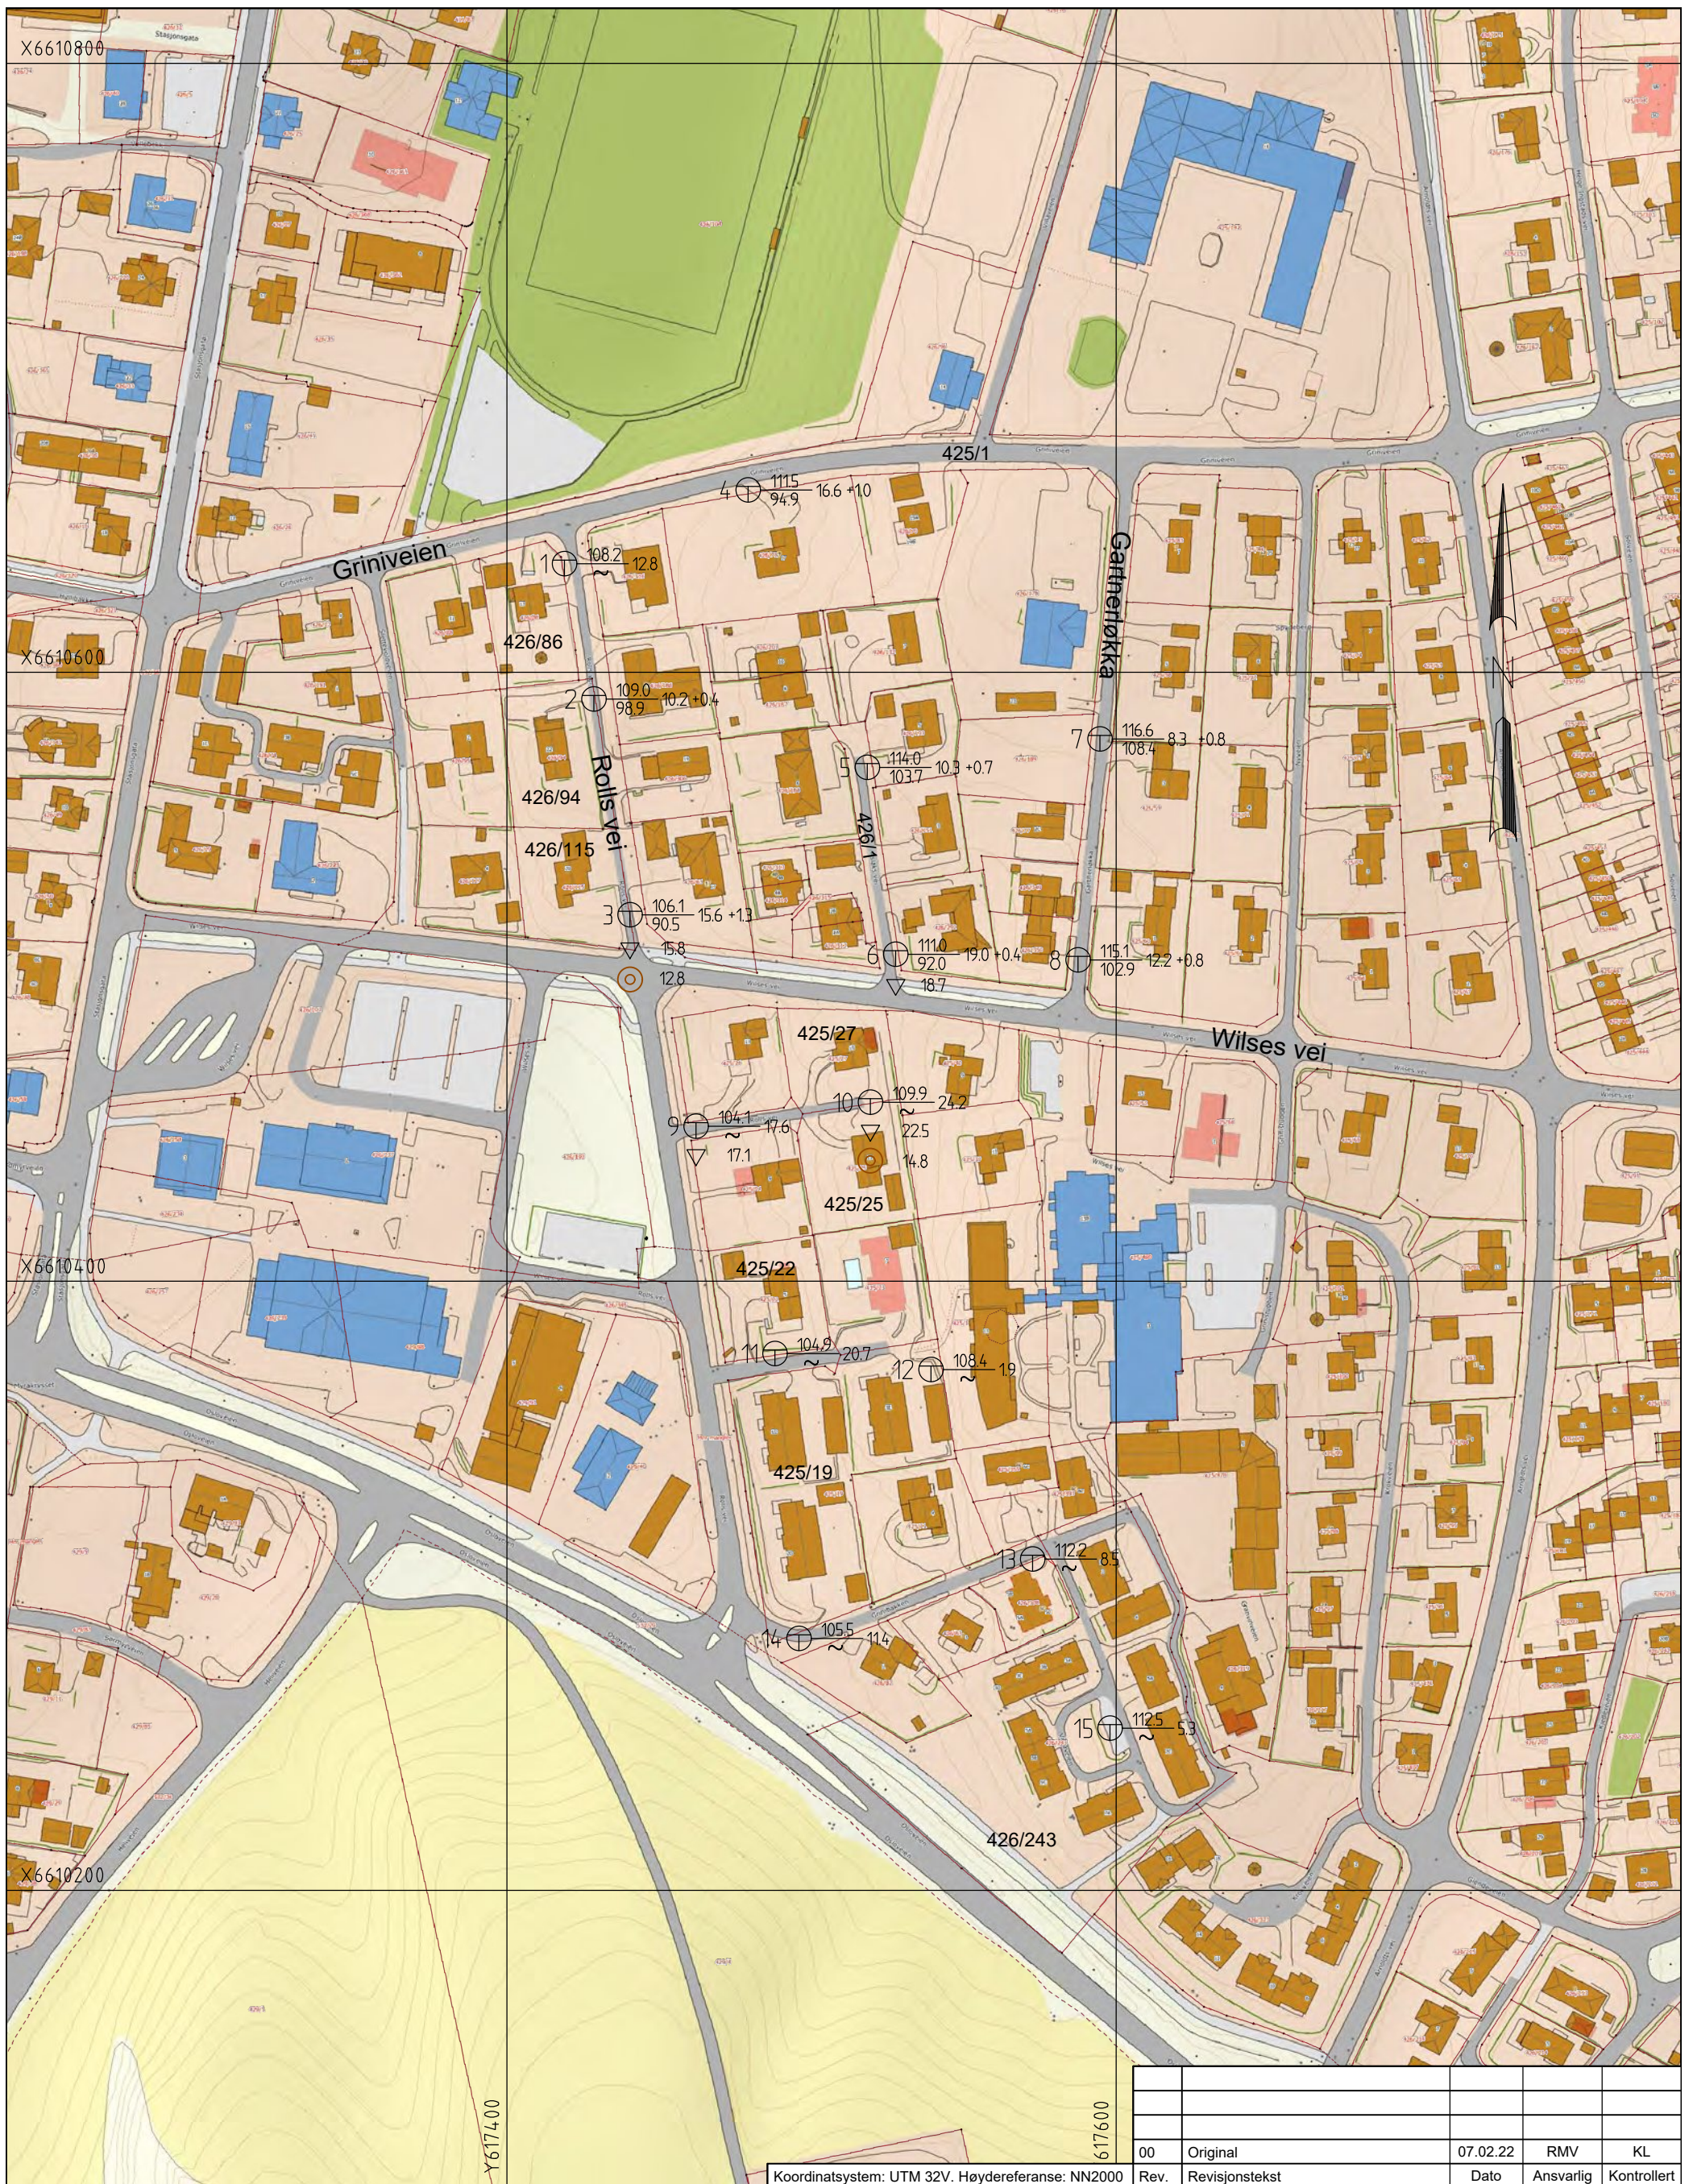
00	Original	07.02.22	RMV	KL
Rev.	Revisjonstekst	Dato	Ansvarlig	Kontrollert
	Tiltakshaver			Tegning nr. R01A01
	Oppdragsgiver Mesta AS			Prosjekt nr. 22053
	Prosjekt 100666-001 Spydeberg			Format / Målestokk A3 / 1:2000
	Tegningstittel Situasjonsplan m/ boreddybder			Status Datarapport

- PKT.NR.  TERRENGNIVA BORDYBDE+BORET I BERG
- TOTALSONDERING  BERGNIVA
- CPTU  BORDYBDE
- PRØVESERIE  PRØVEDYBDE

En oversikt over utførte undersøkelser i plan er gitt i situasjonsplanen, se tegning R01A01. Totalsonderingene og CPTU-sonderingene er vist som enkeltboringer på tegning R01B01 - R01B19. En generell forklaring av sonderingsmetodene er vist i geoteknisk bilag for feltundersøkelser.
