# Utredning av områdestabilitet

## Reguleringsplan Nerstad

| Oppdragsnummer: | 645114-06 |

Asplan Viak er engasjert av Sigdal kommune for å utarbeide en reguleringsplan ved tettstedet Nerstad i Buskerud kommune. Planområdet er todelt, og består av skole/næringsområde på vestsiden av Fylkesvei 287, og et boligområde på østsiden av Fylkesveien. En oversikt over planområdet og dets utforming er illustrert i Figur 1.

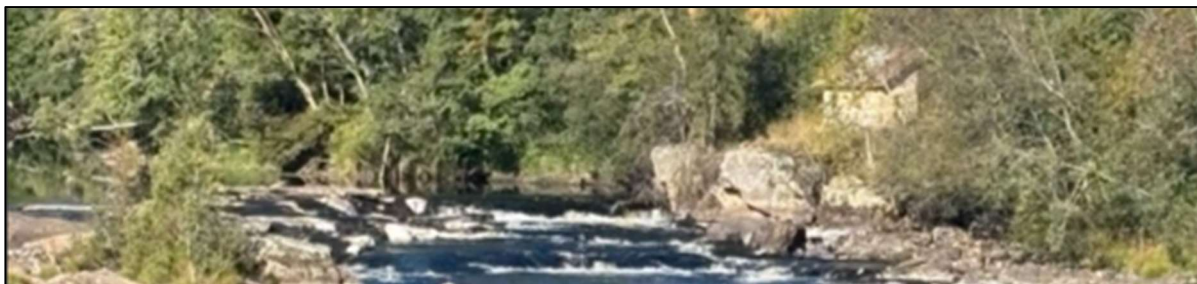
Figur 9: Påvist berg i dagen sør for planområdet. Bildet er tatt under befarings.

For å avgrense løsne- og utløpsområder er kartlagt berg i dagen, områdets topografi og terrengkriterier lagt til grunn. Kartlagt berg i dagen avgrenser det mulige løsneområdet i sør for planområdet, som vist i Figur 9.
