# NOTAT RIG-01

## EMNE: BLESSOMVEIEN, SARPSBORG – ENERGIBRØNNPARK VURDERING AV OMRÅDESTABILITET

**Deres ref.:** \_\_\_\_\_ **Vår ref.:** 25173/mila **Dato:** 29.09.2025

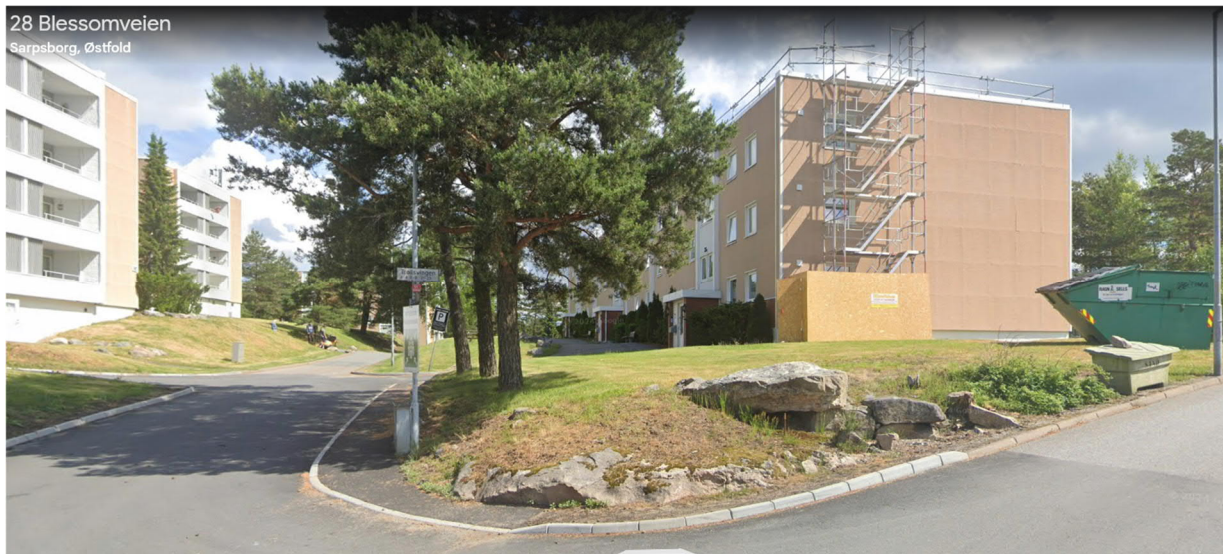
*Berg i dagen sørvest for 35C*

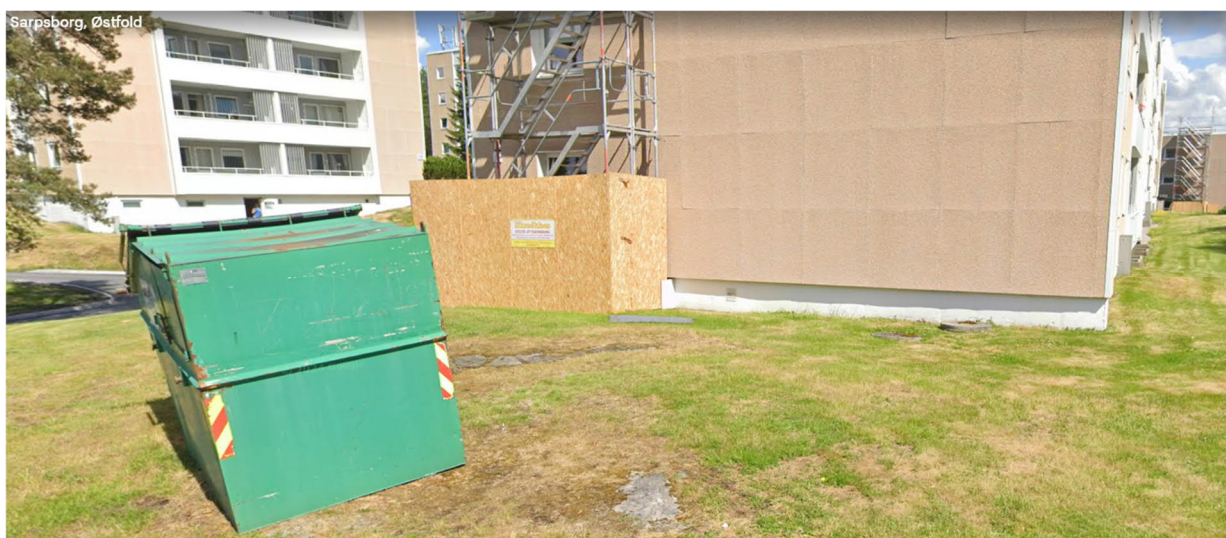
*Berg i dagen sør for 35C*

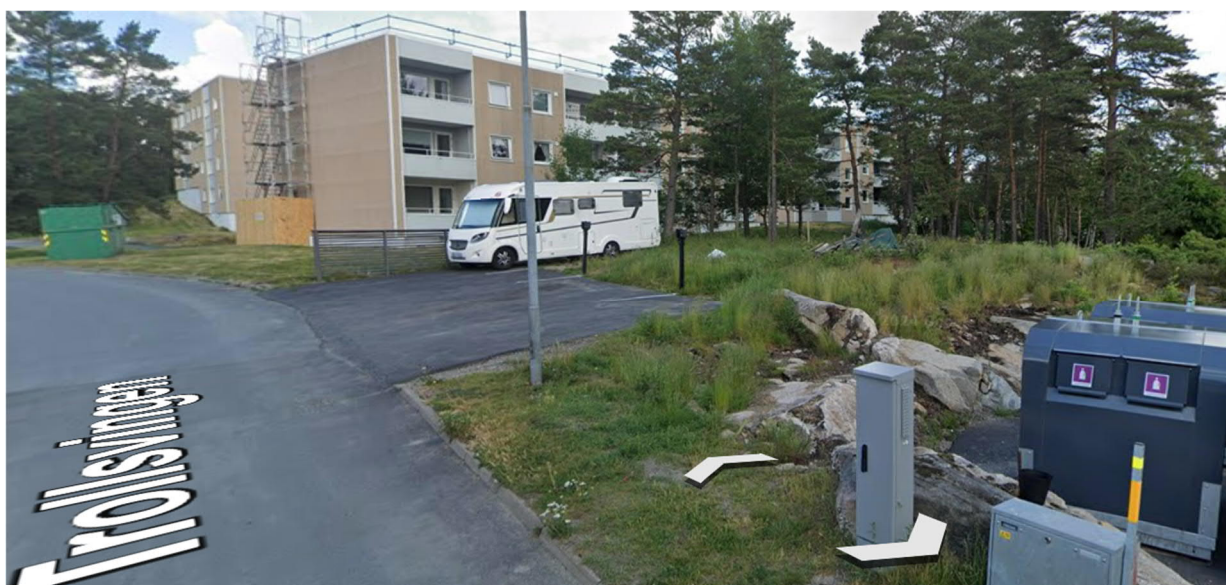
*Berg i dagen sørøst for 35C og vest for Trollsvingen 23*

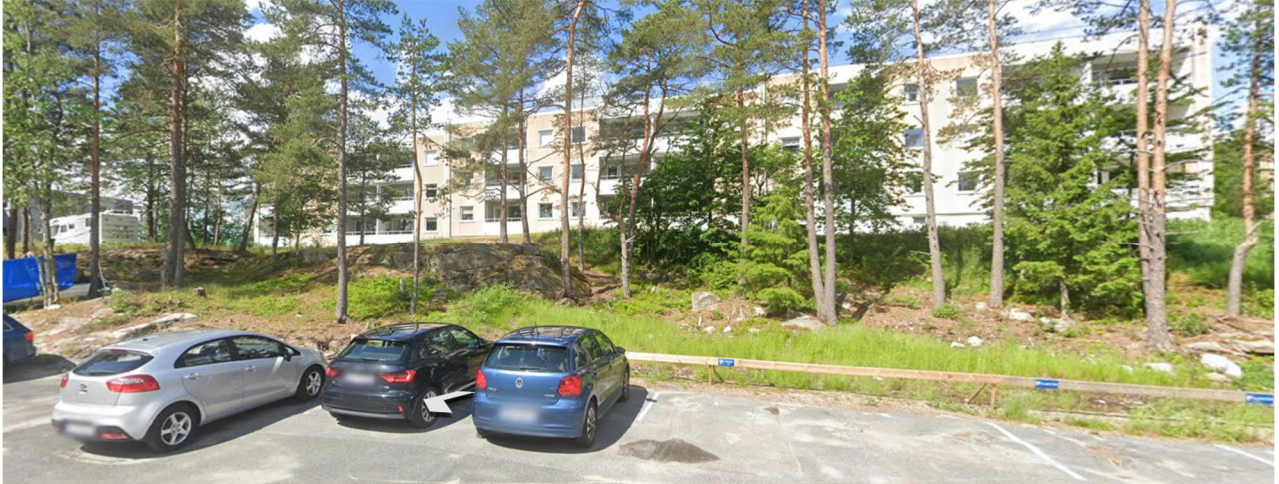
*Berg i dagen sørvest for 35A-B-C*

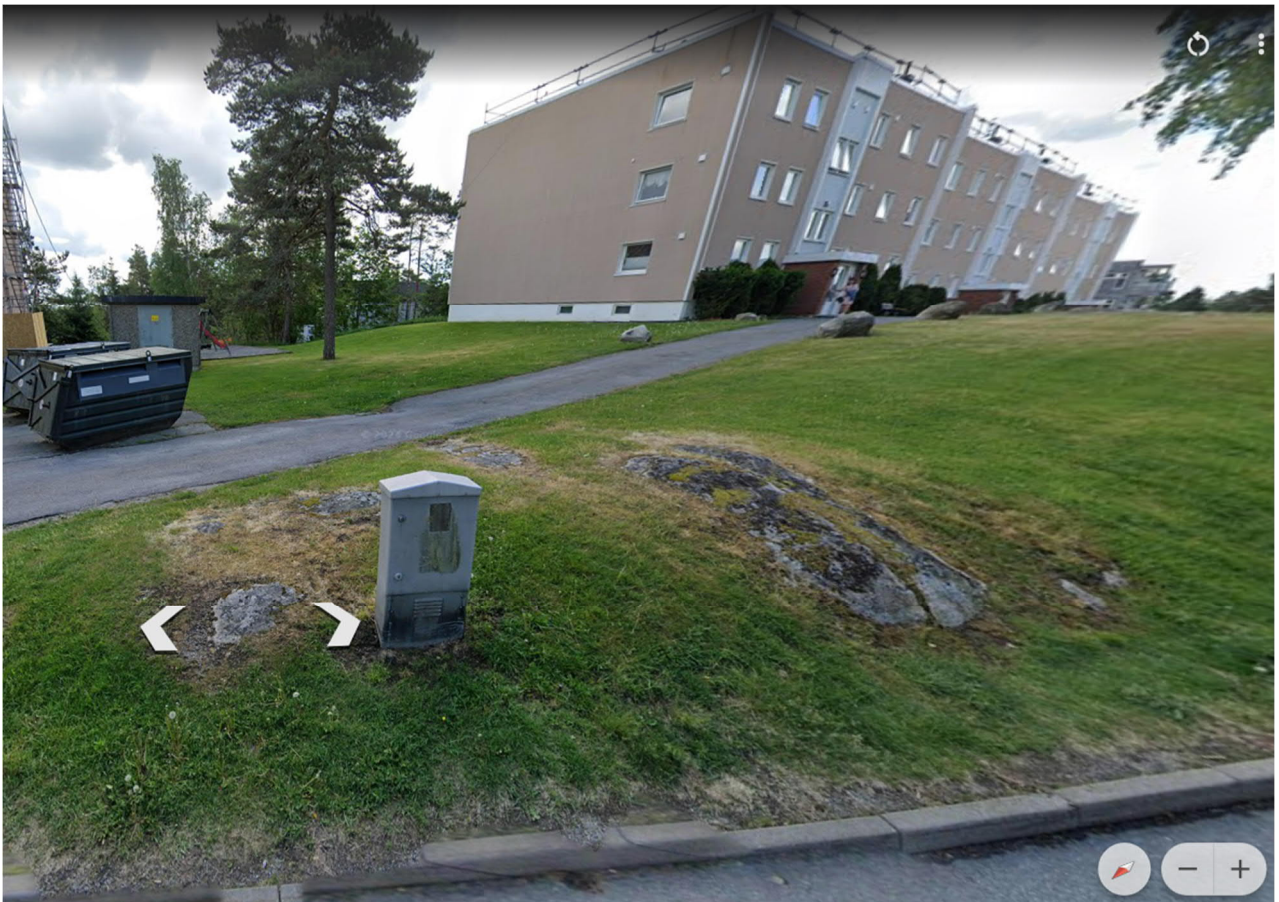
*Berg i dagen i nærheten fra 35A og 37C*

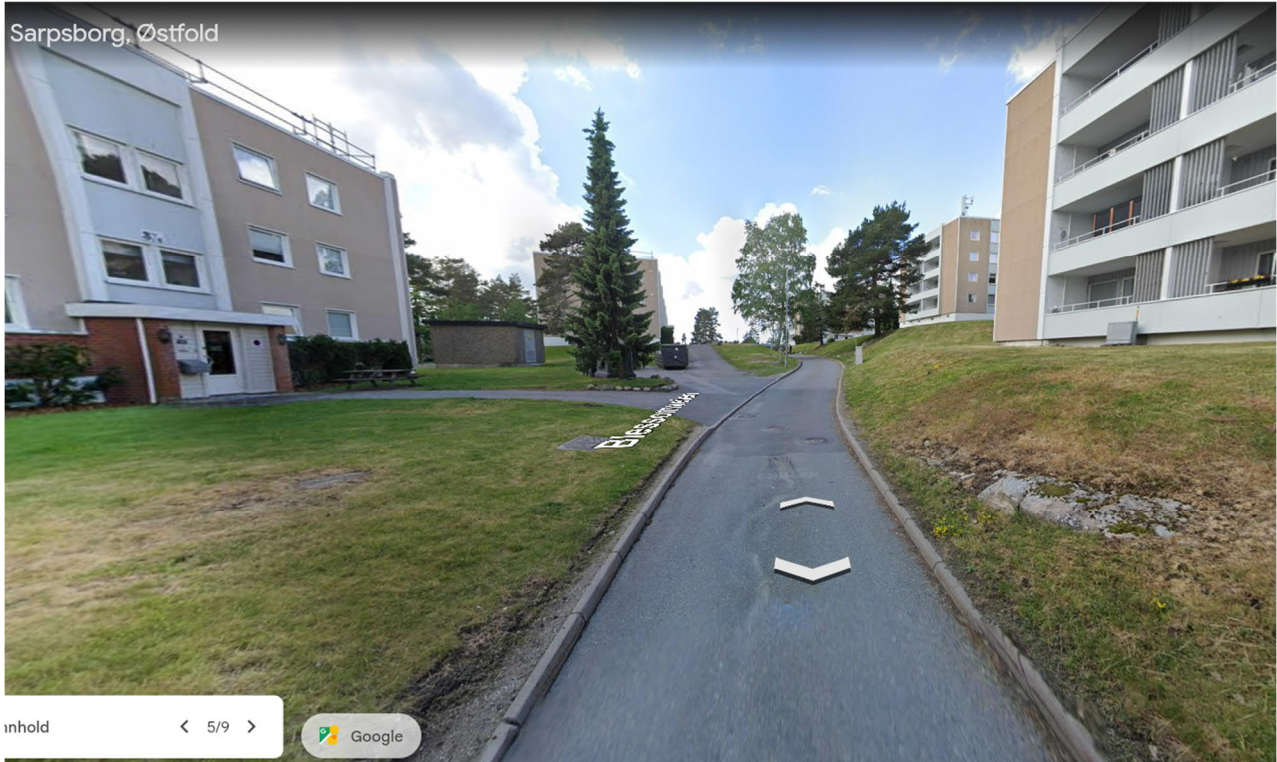
*Berg i dagen foran 37A-37B*

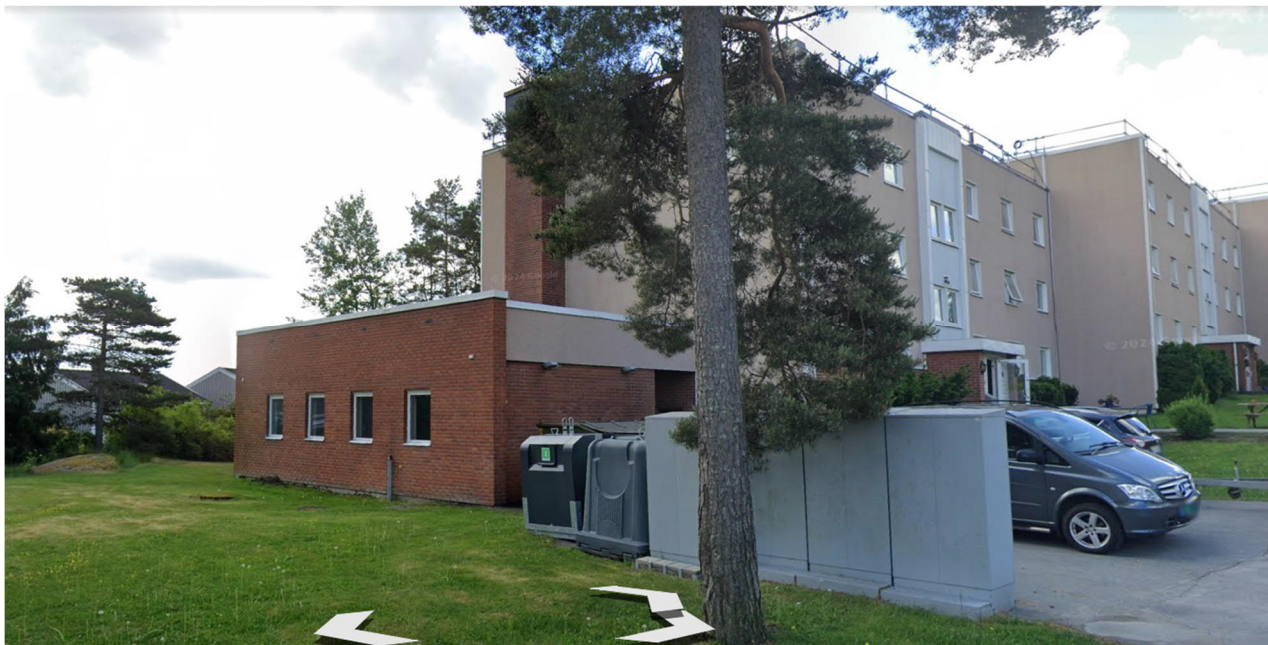
*Berg i dagen nordøst for 37A*

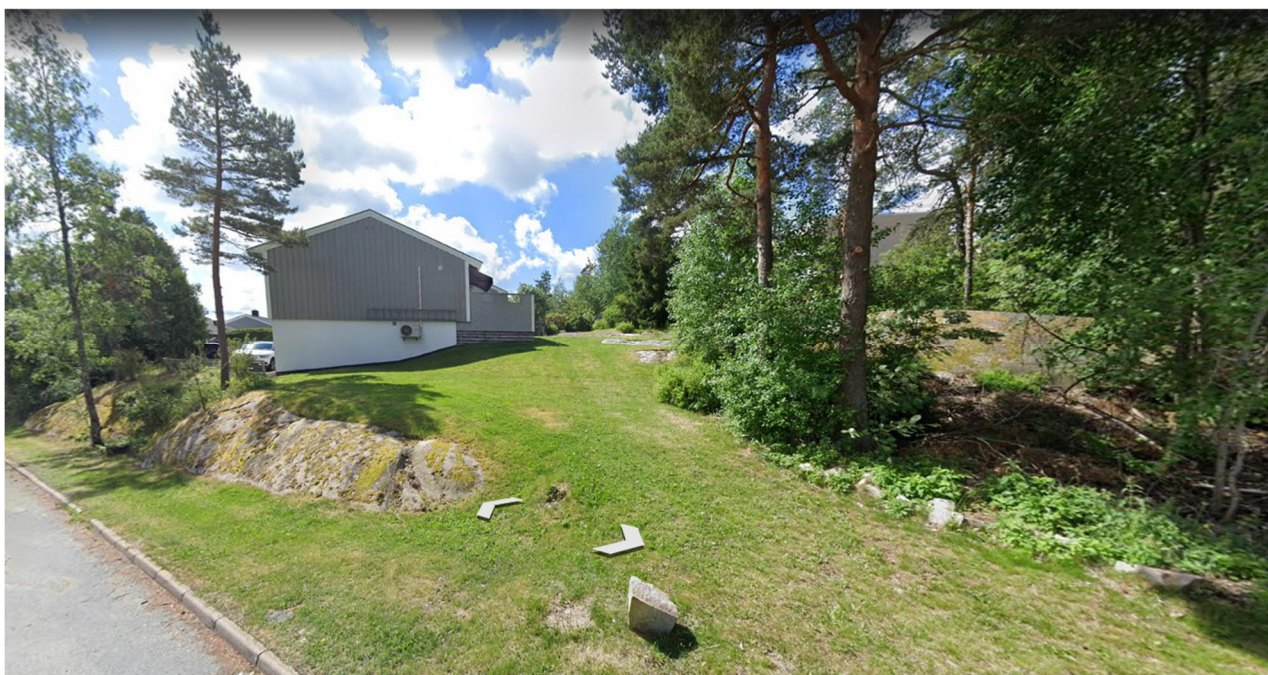
*Berg i dagen rundt Trollsvingen 7*

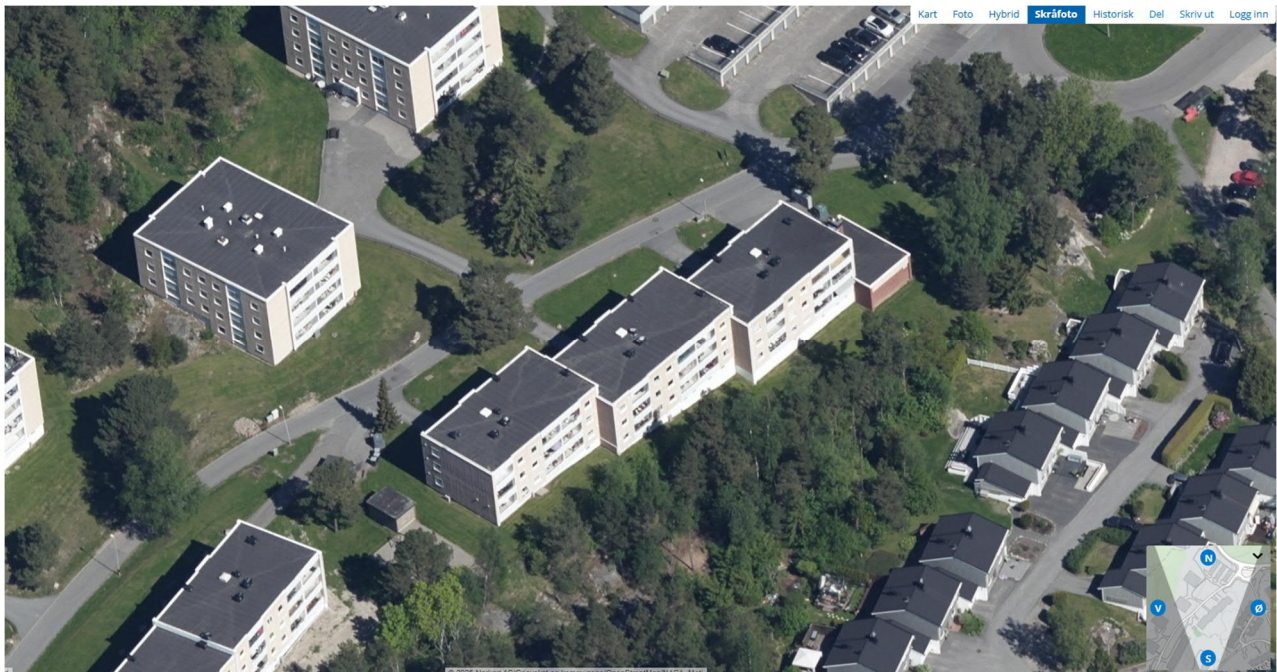
Det er berg i dagen mange steder rundt nr. 37A / 37B / 37C. Ref. [www.kart.1881.no](http://www.kart.1881.no)

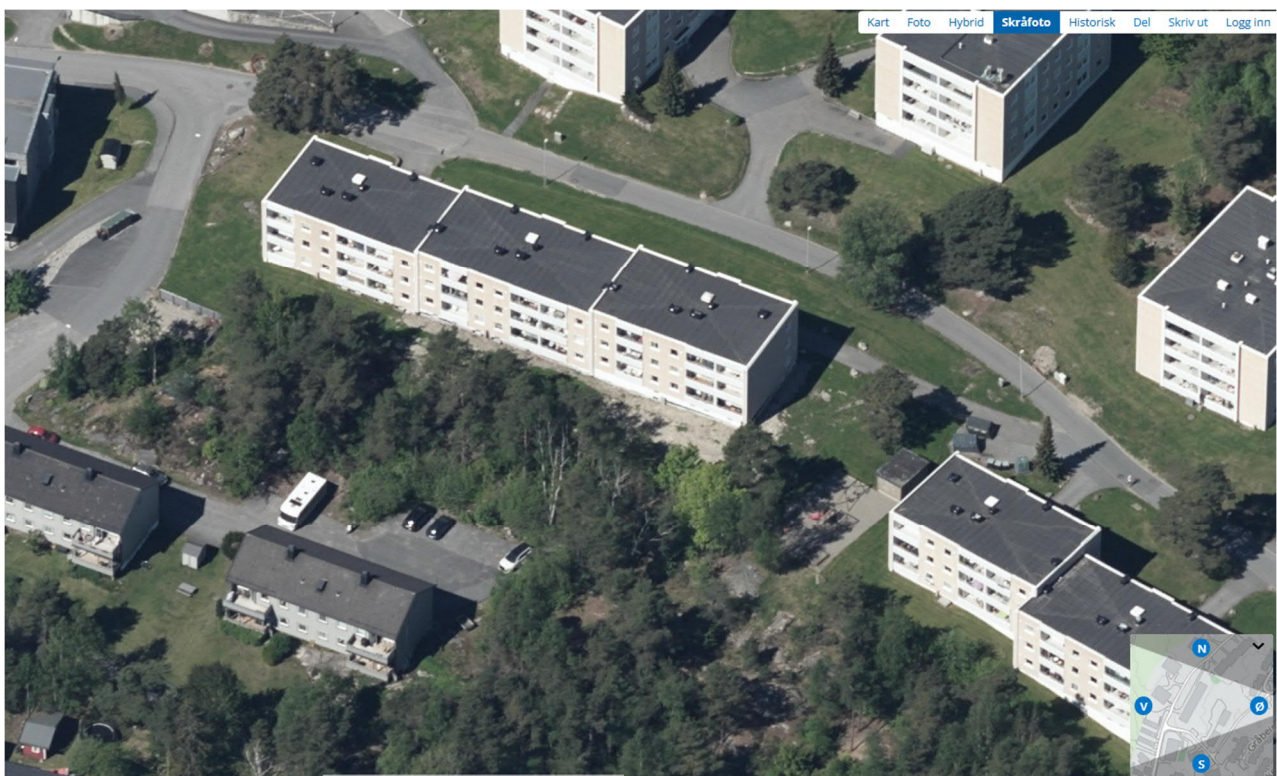
Det er berg i dagen mange steder rundt nr. 35A / 35B / 35C. Ref. [www.kart.1881.no](http://www.kart.1881.no)

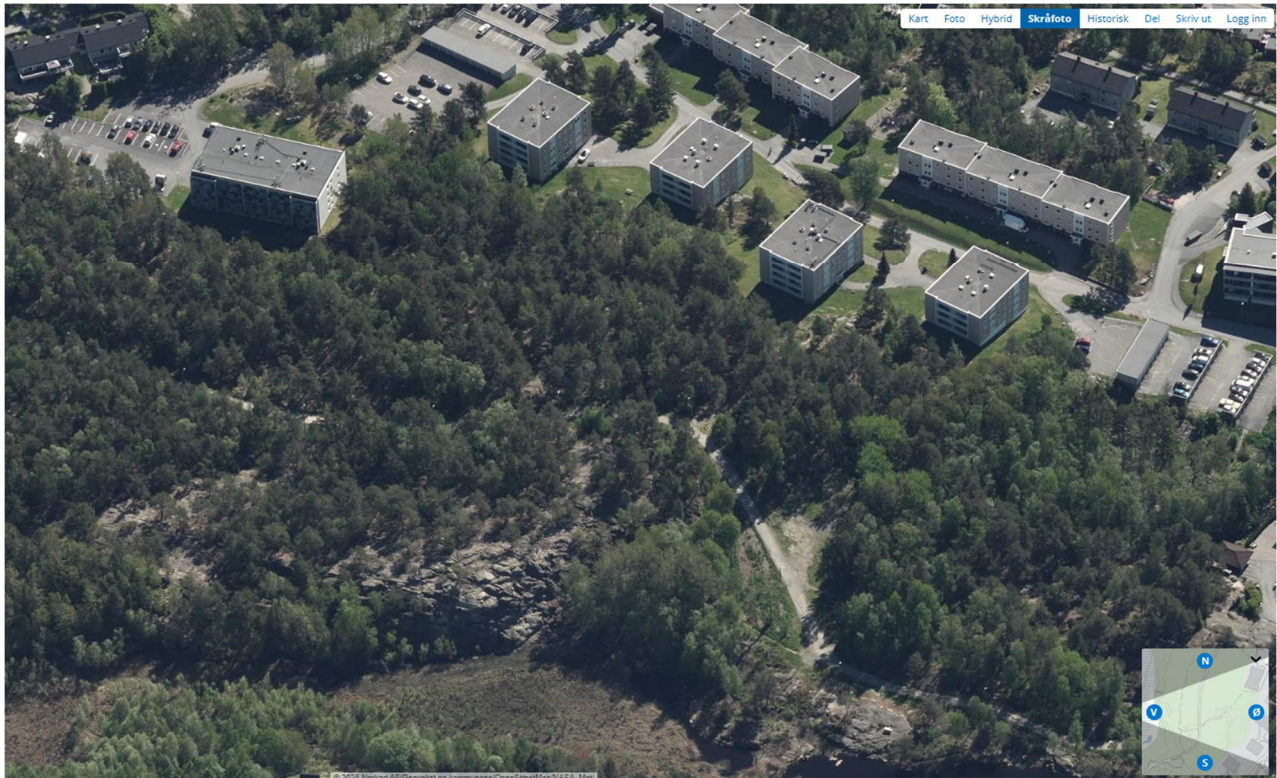
Det er mye skogskledd berg i dagen mellom nr. 30-32-34-36 og det lokale tjernet. Ref. [www.kart.1881.no](http://www.kart.1881.no)
