# Kalnes næringsområde

Skolt Utvikling AS

Vurdering av områdestabilitet iht. NVE  
1/2019

DOKUMENTKODE: 10253565-RIG-NOT-001

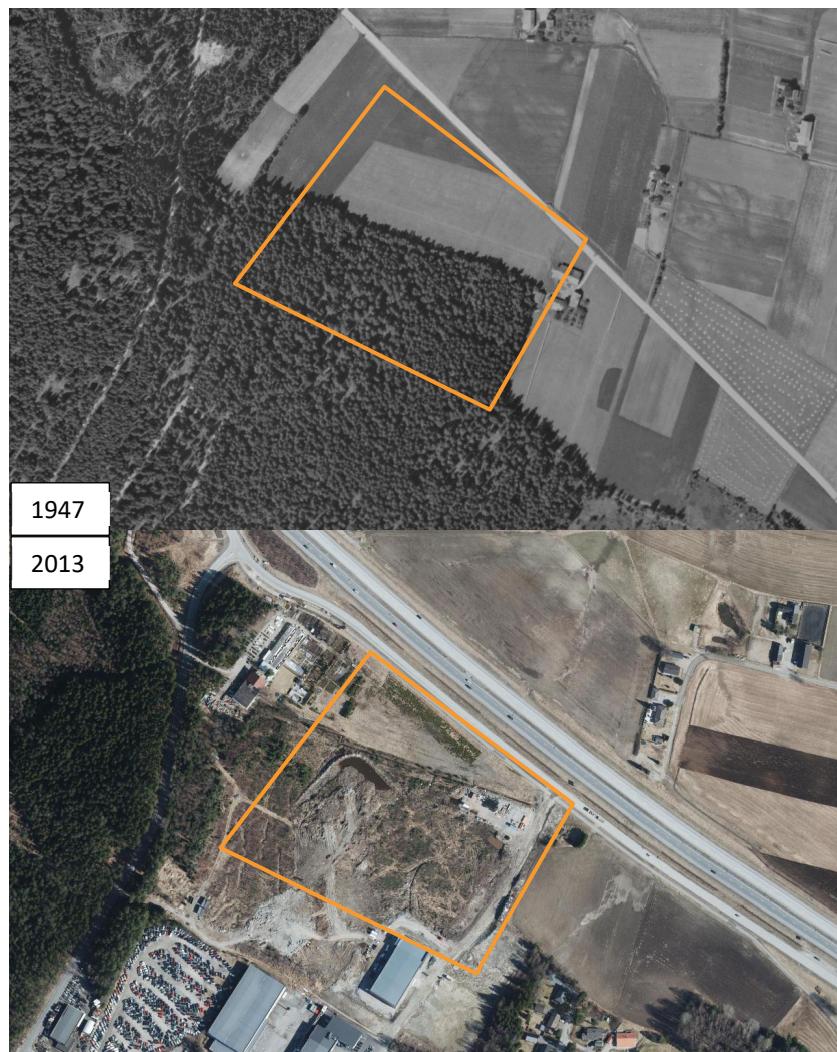
Figur 4.1 Historiske flyfoto over tiltaksområdet, markert i oransje.  
Bildene er hentet fra norgebilder.no

Planområdet består av tidligere skogområde og jordbruksområde, grenser til E6 og nærliggende industribygg. Basert på historiske flyfoto ble skogsområdet hogd ned rundt 2007. Det er ikke registrert noen bekker eller elver i området, og det fremkommer ikke noe erosjon fra bekker i området fra historiske flyfoto. Økt avrenning fra området som følge av avskogingen medfører dermed ikke økt vannføring i bekker eller elver som kan påvirke tiltaket.

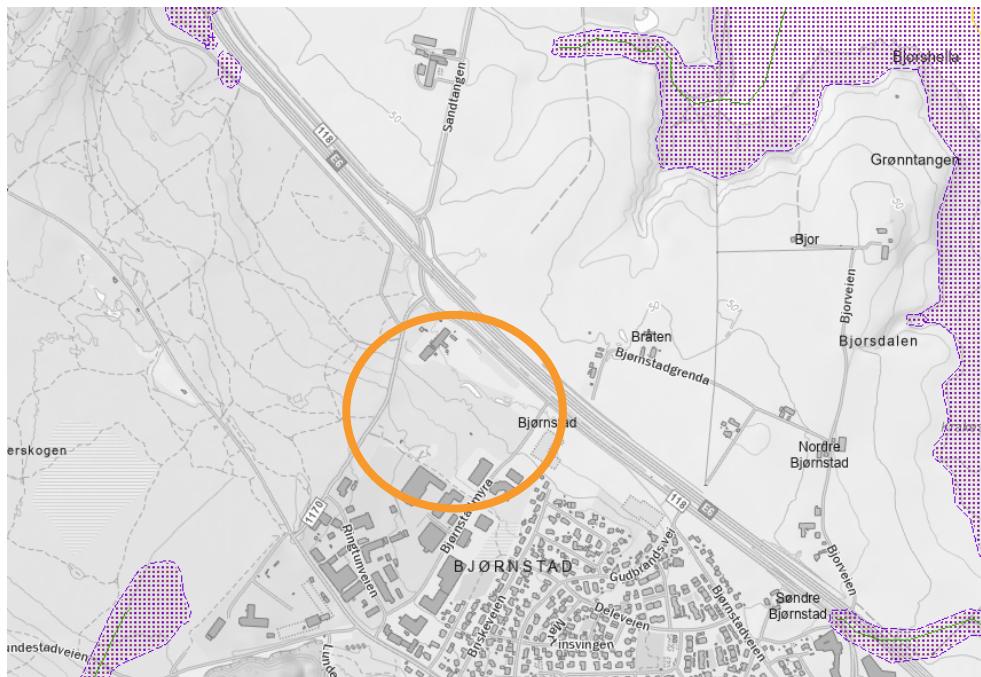
Figur 5.1: Aktsomhetsområde for flom [atlas.nve.no]. Prosjektområdet er markert med oransje sirkel.

Figur 5.1 viser aktsomhetsområde for flom og er hentet fra kartverket til NVE atlas. Som vist i figuren, ligger prosjektområdet ved Bjørnstad utenfor aktsomhetsområdet for flom.

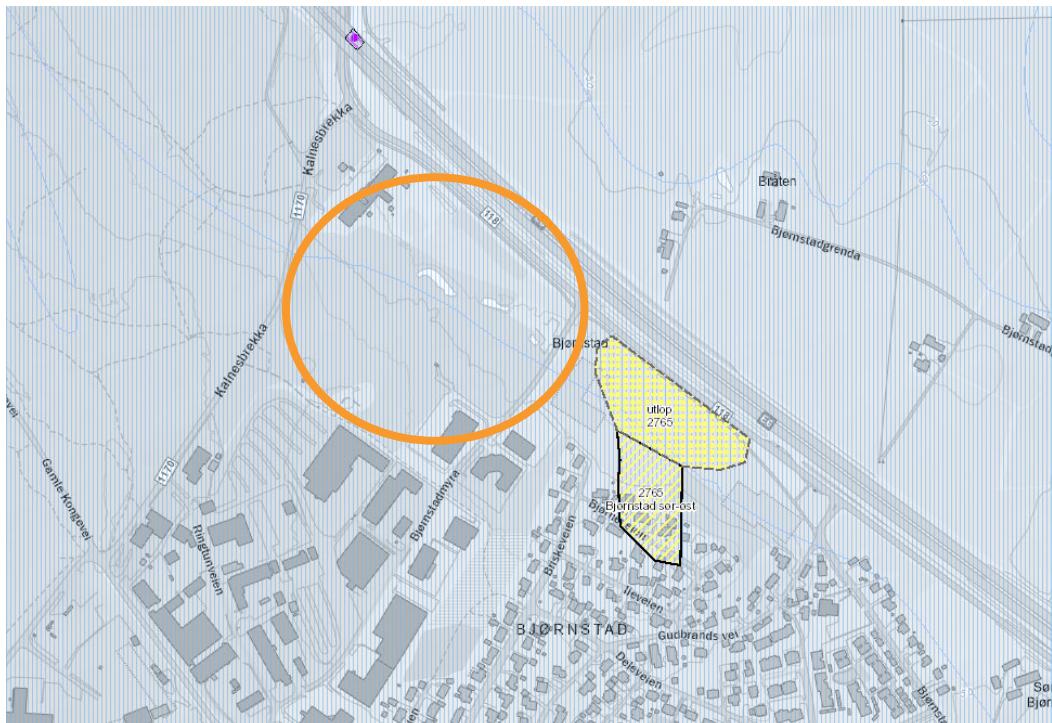
Figur 6.1 Utklipp fra NVEs temakart over soner med fare for kvikkleireskred. Prosjektområdet er markert med oransje sirkel.

Det er ikke registrert faresoner for kvikkleire innenfor tiltaksområdet, men det er registrert en sone sørøst på nabotomta, se Figur 6.1.

Nærmeste registrerte faresone, 2765 Bjørnstad sør-øst, har et skissert utløpsområde som ligger ca. 50 m sørøst for tomtene, se Figur 6.1. Det fremkommer ikke ny informasjon som tilsier at utstrekning av dette utløpsområdet vil endres til å også omfatte tomtene.

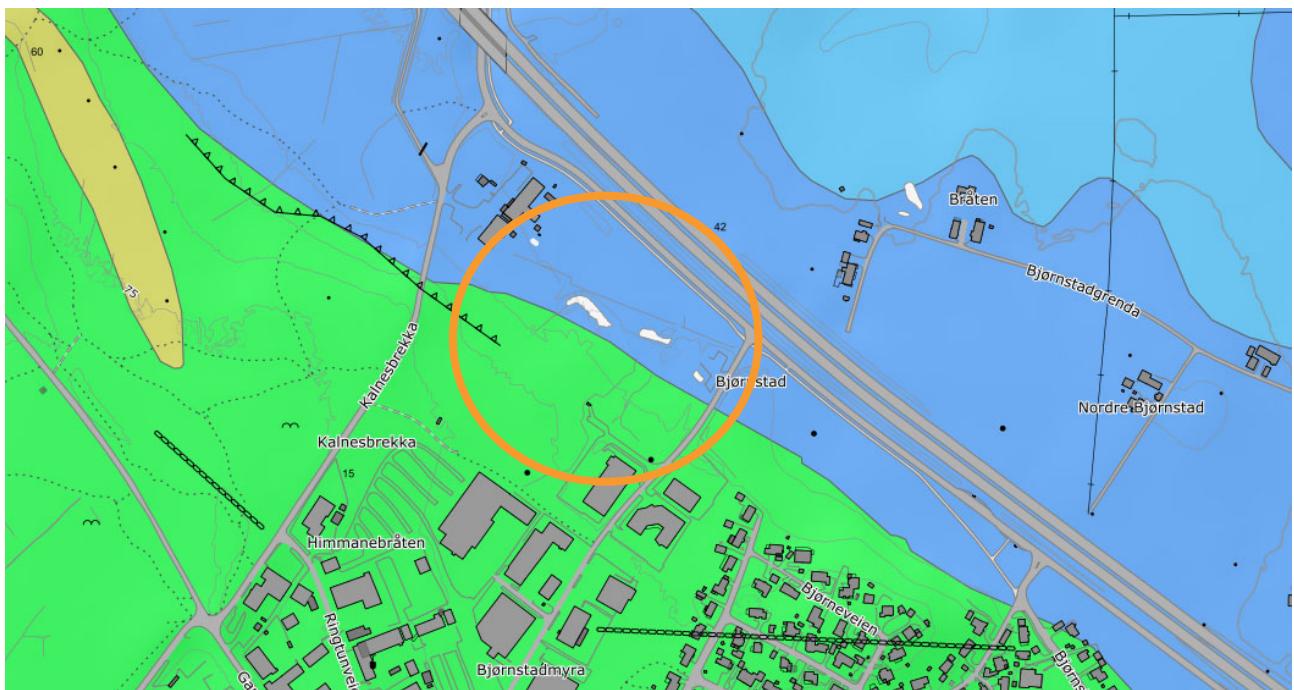
Figur 6.2 Utsnitt fra NVEs løsmassekart. Prosjektorrådet er markert med oransje sirkel.

Figur 6.2 viser utsnitt fra kvartærgeologisk kart, som indikerer at det kan forventes morene, marin strandavsetning ved prosjektområdet. Raet går igjennom området, der det kan forventes løsmasser med mye sand, silt og grus, men også lommer/partier med leire. Det kan finnes havavsetninger under områder med morenemasser. Kvartærgeologisk kart gir ikke informasjon om løsmasser i dybden. Forekomst av sensitiv leire kan derfor ikke utelukkes.

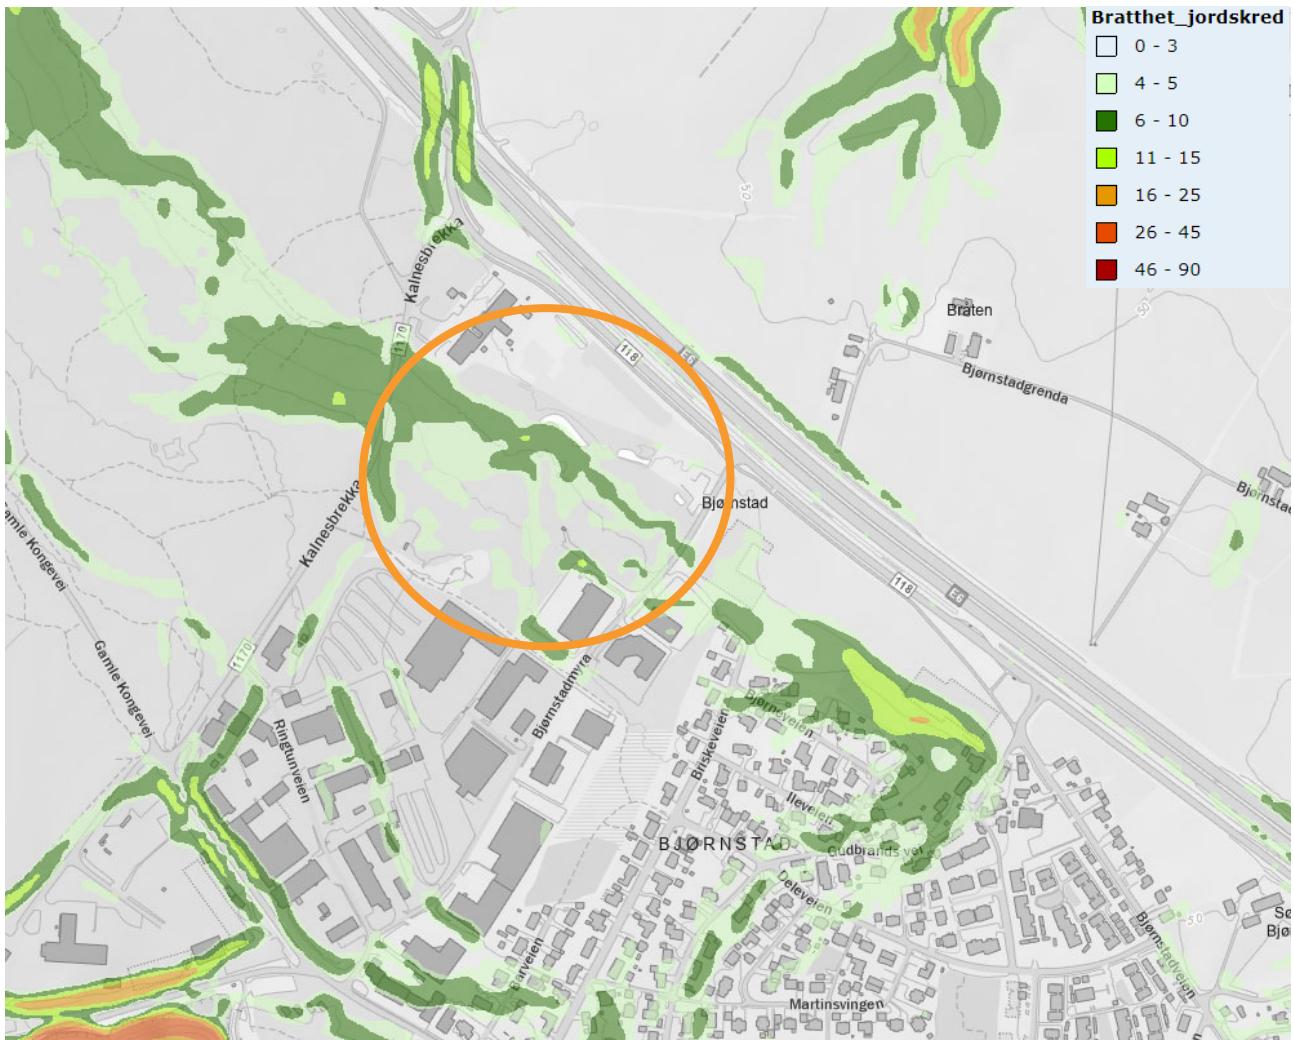
Figur 6.3: Oversiktskart som indikerer terrengheling [atlas.nve.no]. Tiltaksområdet er markert med oransje sirkel

Figur 6.3 indikerer terrenghelling angitt i grader. Det er ikke noe som tyder på at det er berg i dagen i området. Terrenghellingen er generelt brattere enn 1:20 (ca. 3 grader) i tiltaksområdet. Ellers er området relativt flatt og slakere enn 1:20 grader. Det er derfor vurdert at tiltaksområdet ligger innenfor et potensielt løsneområde for områdeskred.

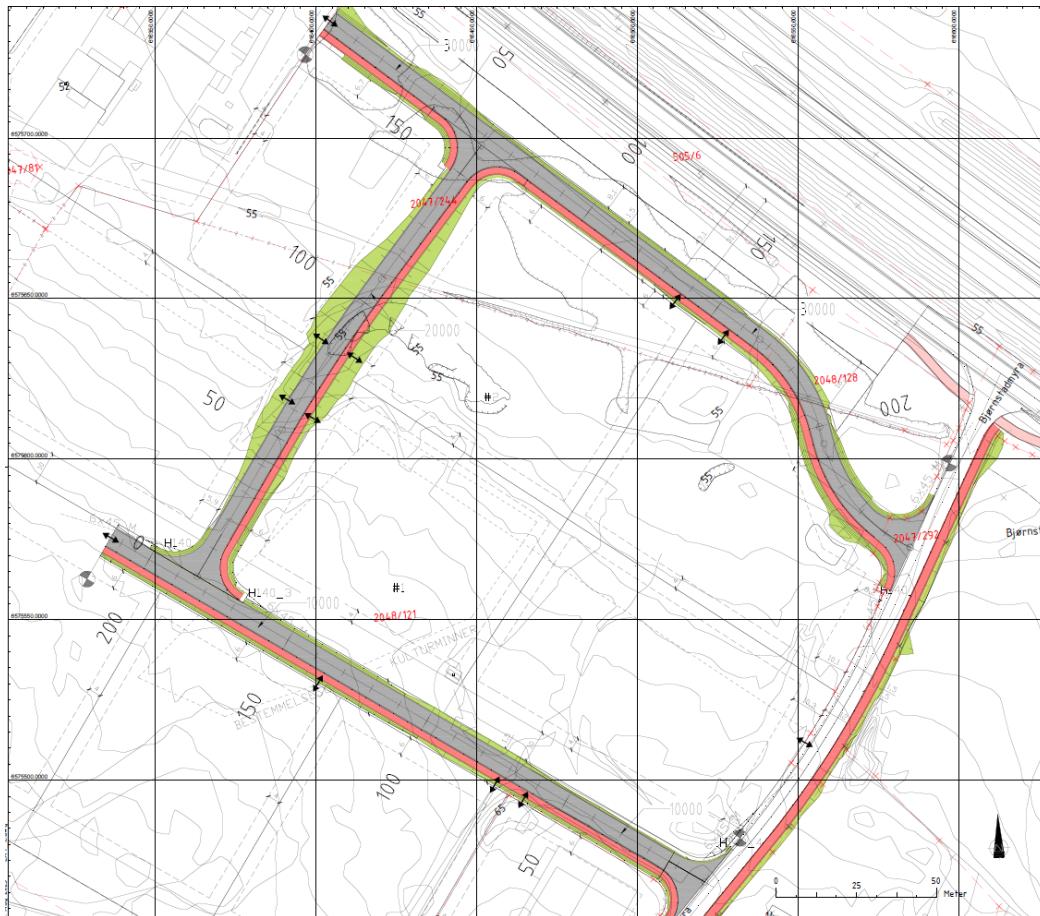
Figur 6.4 Utklipp fra veiplan utarbeidet av Park og Anlegg AS, tegningsnr. 2021-001-B001, revisjon 0, datert 03.08.2023.

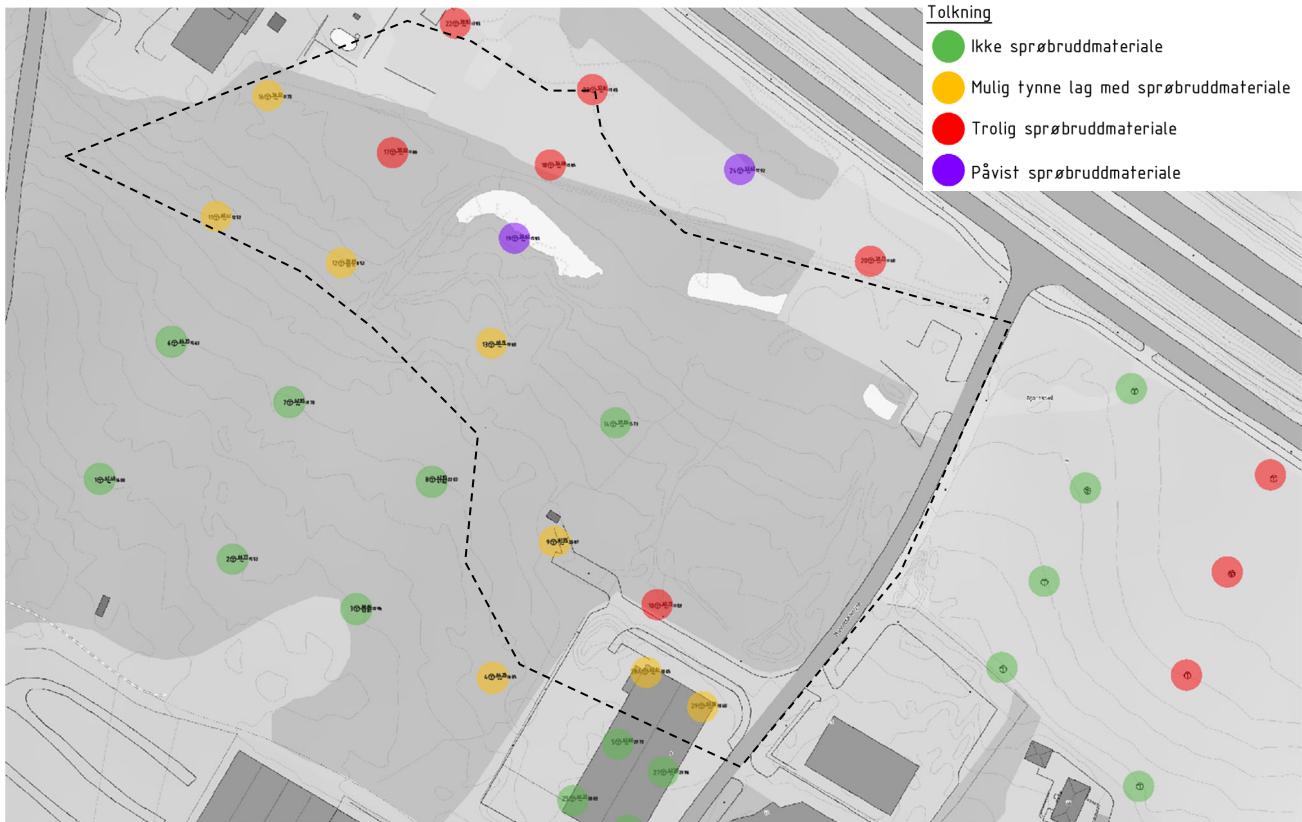
Figur 6.5 Innrammet område markerer tolket/påvist sprøbruddmateriale og 1:15 helning

Eksisterende grunnundersøkelser viser at det trolig er sprøbruddmateriale i grunnen. Gjennomførte prøveserier har påvist forekomst av kvikkleire og sprøbruddmateriale, se Figur 6.5. Kritiske snitt er vist på -RIG-TEG-001.

Det ble påvist sprøbruddmateriale i to av borpunktene ned mot E6, se Figur 6.5.

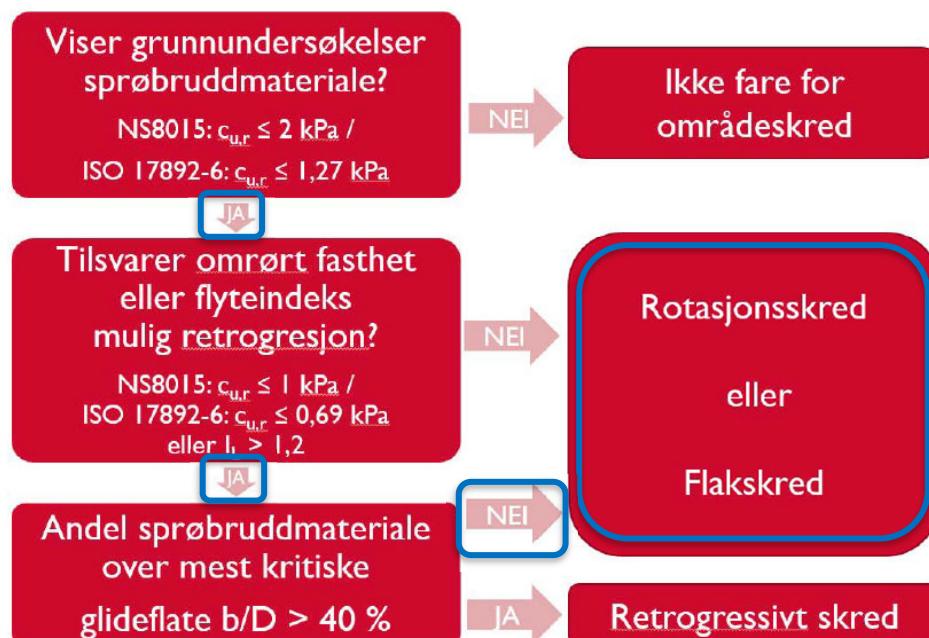
Figur 4.3 Flytskjema for vurdering av aktuell skredmekanisme

Figur 6.6 Flytskjema fra NVE Veileder nr. 1/2019 for vurdering av aktuell skredmekanisme.

Å identifisere en reell skredmekanisme er avgjørende for størrelsen på løsne- og utløpsområdet, og gjøres iht. NVE Veileder nr. 1/2019, kapittel 4.5. Utklipp av flytskjema gitt i veilederen for vurdering av aktuell skredmekanisme er vist i Figur 6.6. Det er tatt utgangspunkt i det mest kritiske profilet for området.

Ja, det er påvist sprøbruddmateriale i borpunkt 19 og 24, 80 meter nordvest for profilet.

Ja, i borpunkt 19 er laveste omrørte skjærfasthet mellom ca. 0,33 og 1 kPa i dybde 3- 5 meter.

Nei,  $b=0$ , aktuell skredmekanisme for profil A-A vil derfor være rotasjonsskred eller flakskred. Basert på kriteriene gitt i kapittel 4.5.3 i veilederen, vil trolig relevant skredmekanisme for skråningen være flakskred, da  $L > 5*H$  ( $L=197$ ,  $H=10,6$  meter). Terrenget er jevnt hellende, og skredmassene har mulighet til å gli ut i åpent terrenget. Flakskredet vil bli begrenset av grove masser i bakkant av skråningen.

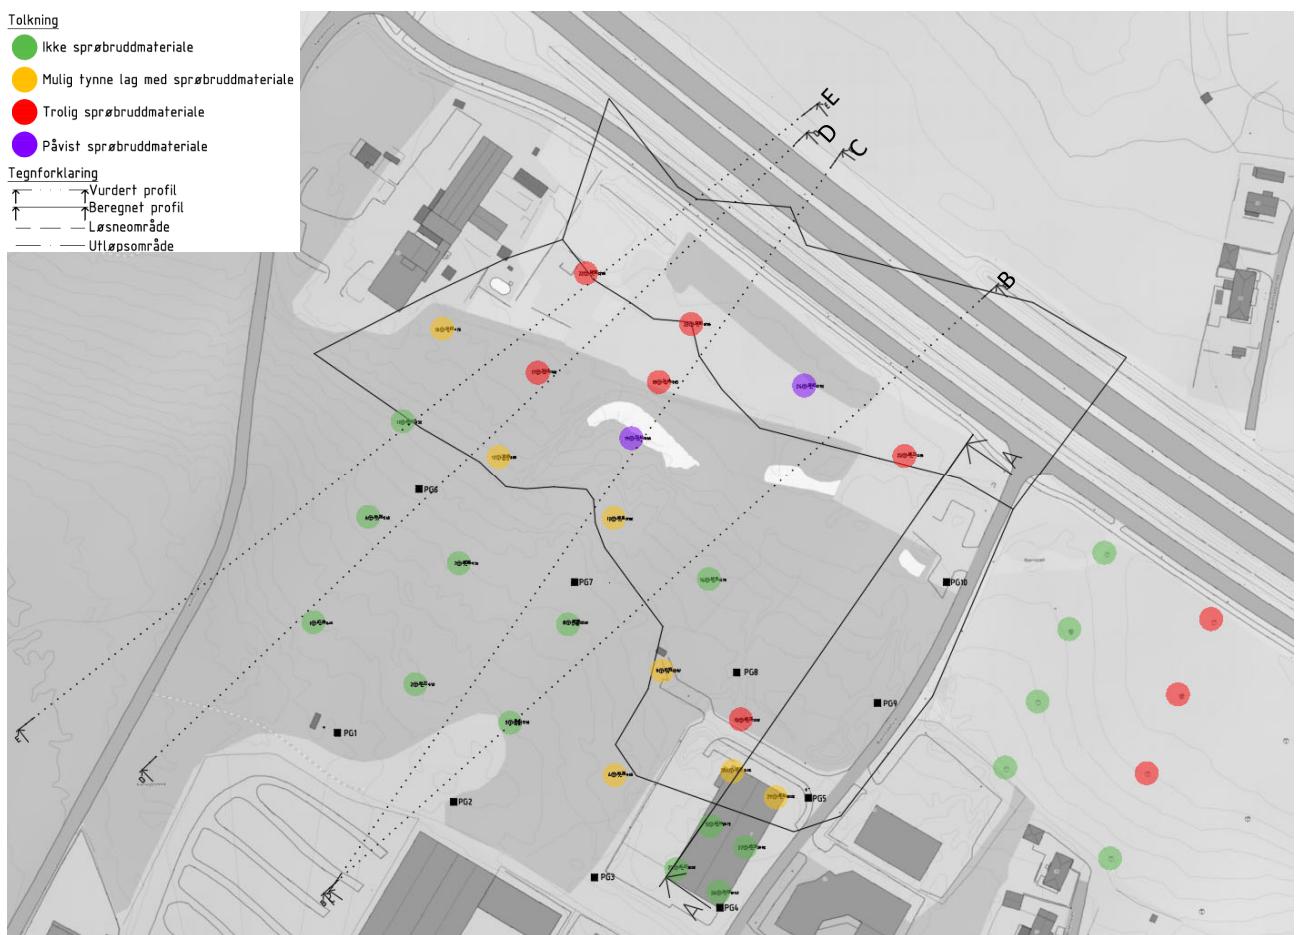
Figur 6.7 Plassering av beregningsprofiler, se -RIG-TEG-001

Det er gjennomført stabilitetsberegninger i mest kritisk snitt, Profil A-A, se Figur 6.7 og RIG-TEG-001 for plassering og -RIG-TEG-800 for resultater. Stabilitetsberegningene viser at det i dagens situasjon er tilstrekkelig sikkerhet iht. sikkerhetskravene gitt i NVEs veileder 1/2019.

Det er plassert beregningsprofiler som skissert i Figur 6.7 og detaljert i -RIG-TEG-001. Profilene er plassert for å fange stabilitetssituasjoner knyttet til terrenginngrep i forbindelse med utbygging av næringsparken, samt stabilitetssituasjoner knyttet til de kritiske skråningene som identifisert i faresonevurderingen. For stabilitetsberegnungene er det vurdert flere snitt i området, der det er beregnet stabilitet for det mest kritiske snittet, profil A. Figur 6.7 inkluderer profilene som er inkludert i vurderingen, der det ikke er gjennomført beregninger for disse, da det mest kritiske snittet viser tilstrekkelig sikkerhet.

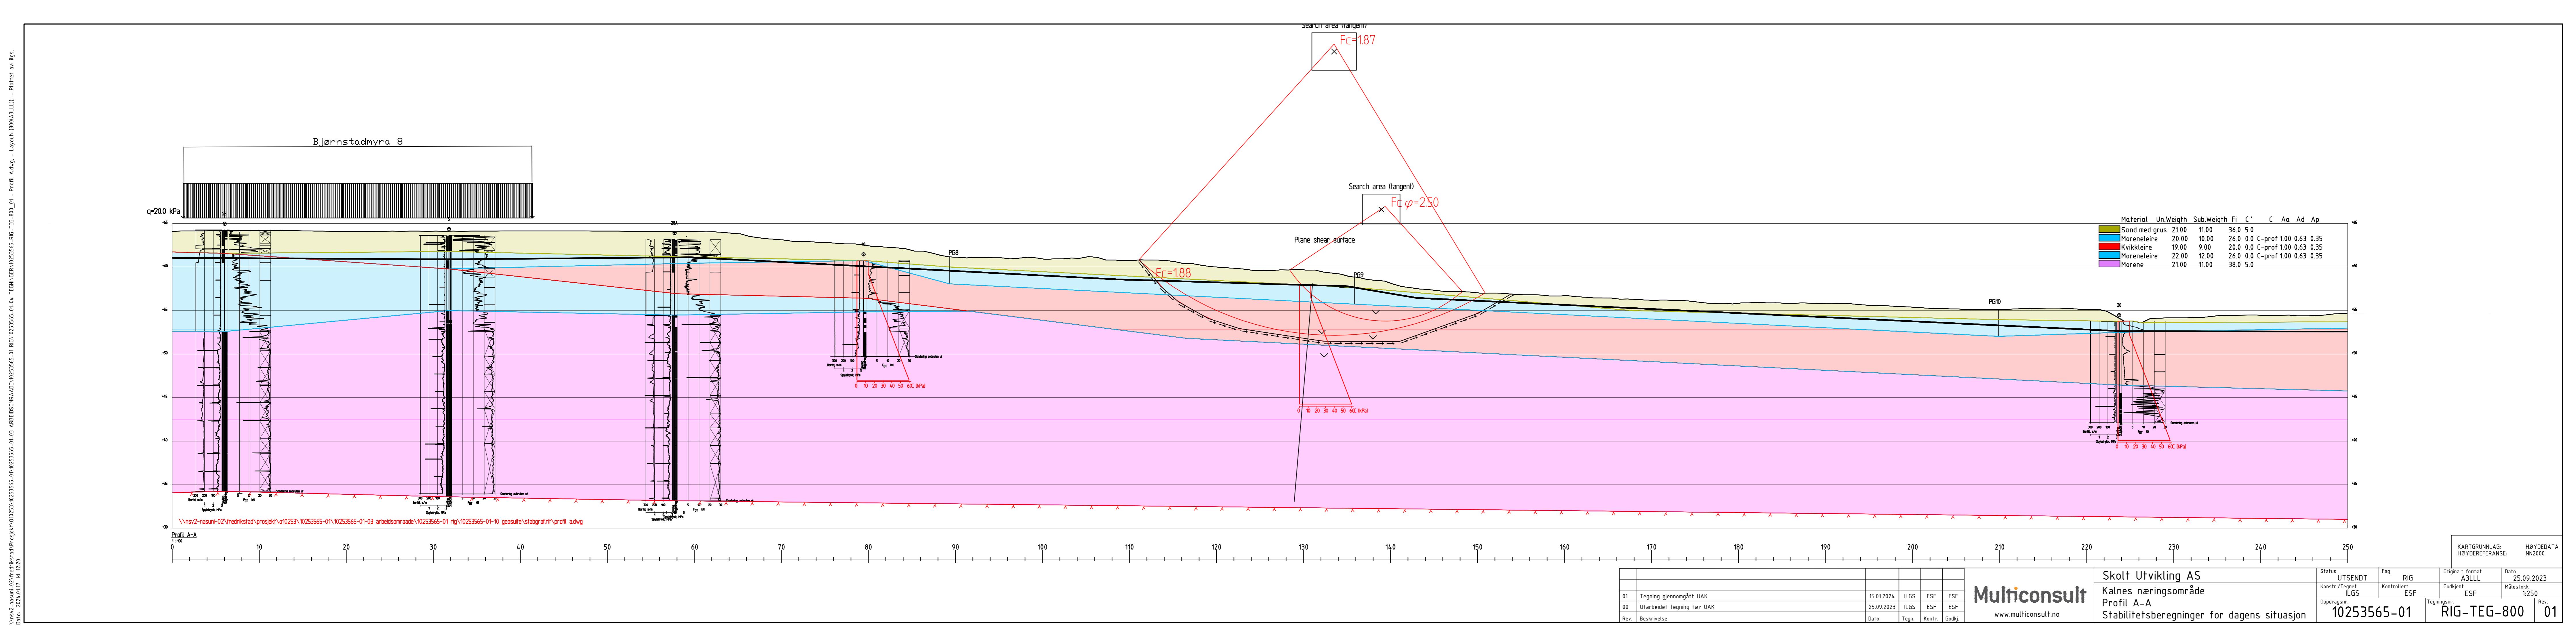
**Henvisninger**  
 Plasseringene av boringene øst for området er hentet fra NADAG. Sonderingsresultatene er hentet fra: A074925-RAP-RIG-001 Bjørnstad, Sarpsborg-Datarapport geotekniske grunnundersøkelser av COWI AS.

Utløpsområdet for et potensielt områdeskred er vurdert til å være i åpent terrenget med  $L_u=0,5*L$ , som skissert på tegning RIG-TEG-001.

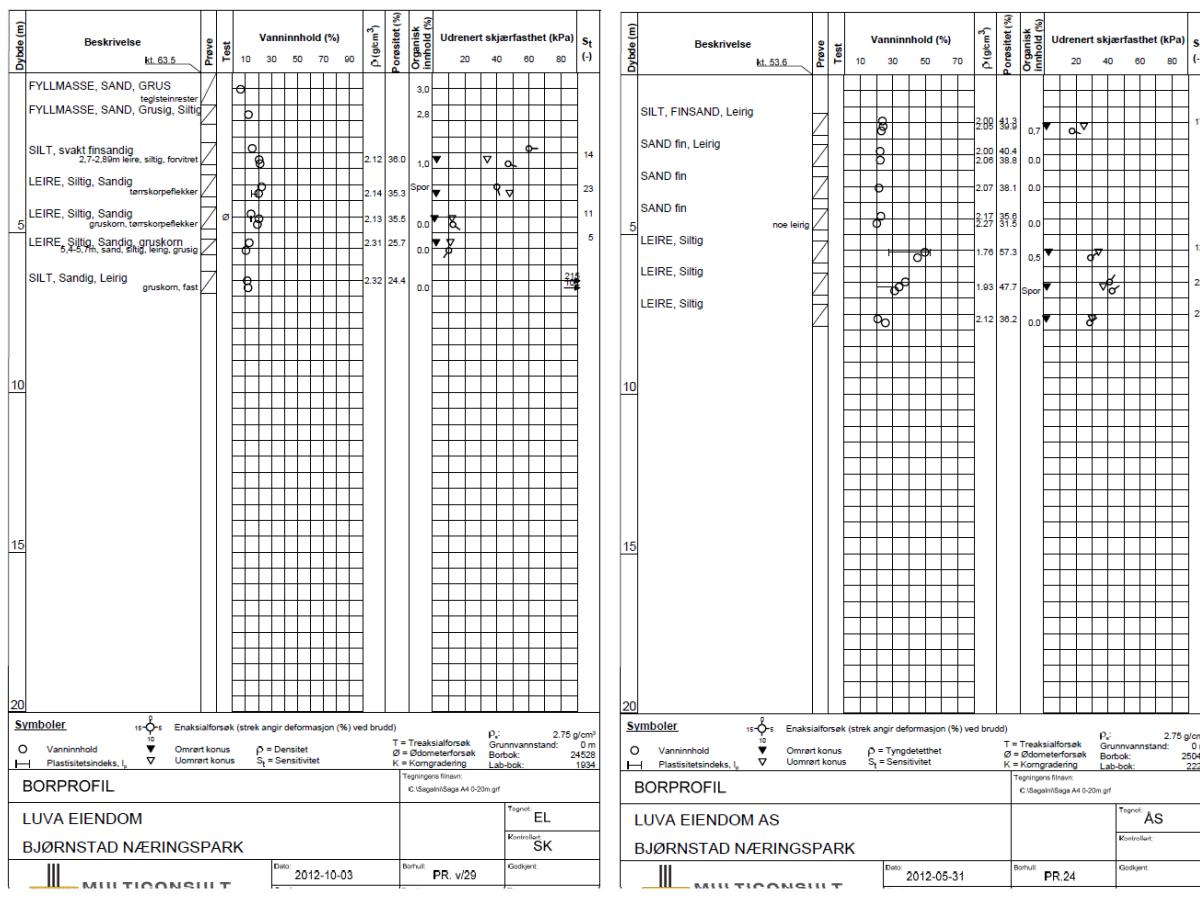
Figur 1.2 Prøveserier gjennomført i 2012

Verdier for  $c_u$  fra rutineundersøkelser på opptatte prøver (enaks og konus) er inkludert i vurderingen av opptredende udrenert skjærfasthet. Det er ikke utført CPTU på tomta, men gjennomført en CPTU og triaksialforsøk på nabotomta av COWI, se Figur 1.1[3]. Stabilitetsprofilen er plassert midt mellom undersøkelsene fra COWI og tidligere borer fra Multiconsult. CPTU er gjennomført i samme terrenghøyde som prøveserie i borpunkt 24, se Figur 1.1 og Figur 1.2. Det er valgt å benytte skjærstyrkeprofilet basert på CPTU og triaksialforsøkene fra COWI i profilet.

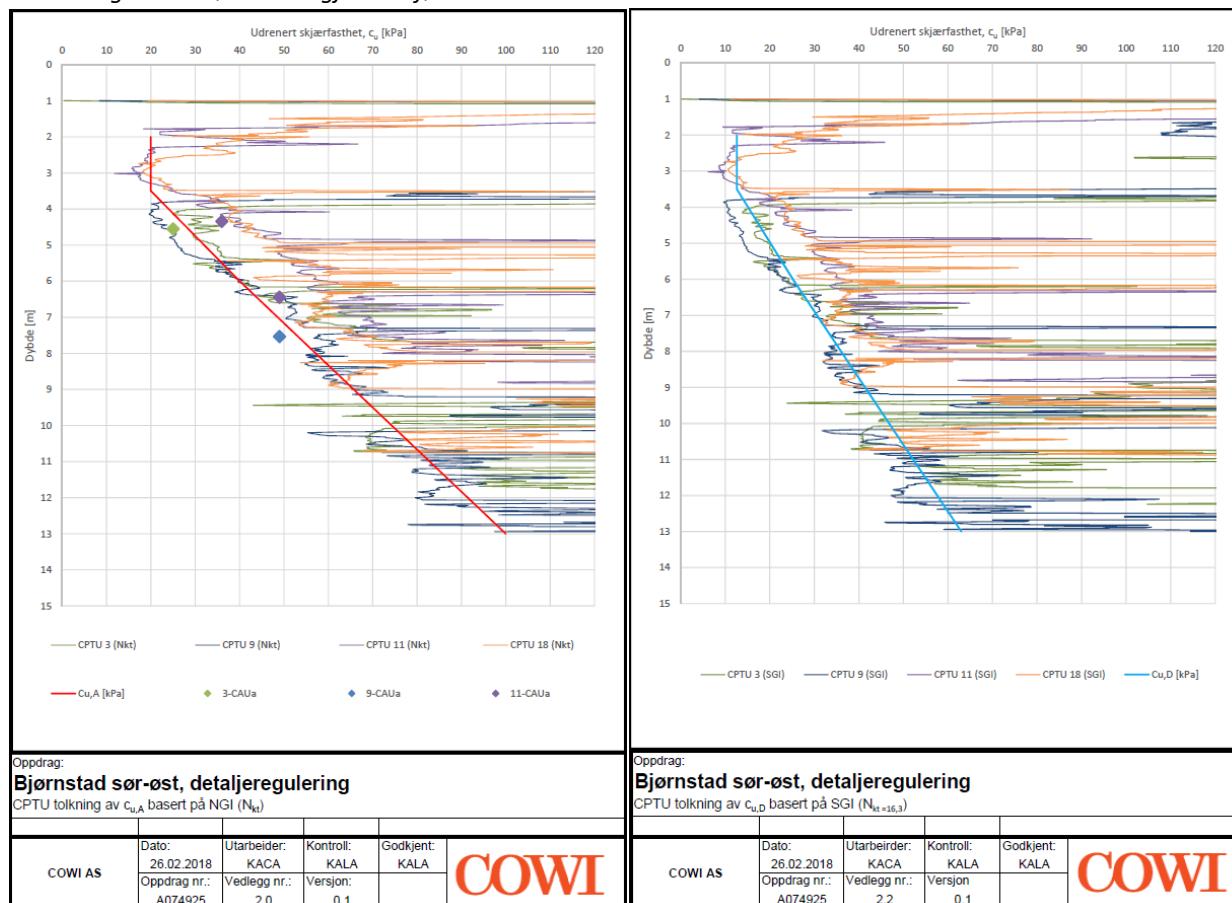
Figur 1.1 CPTU og triaksialforsøk gjennomført av COWI for nabotomta [3]

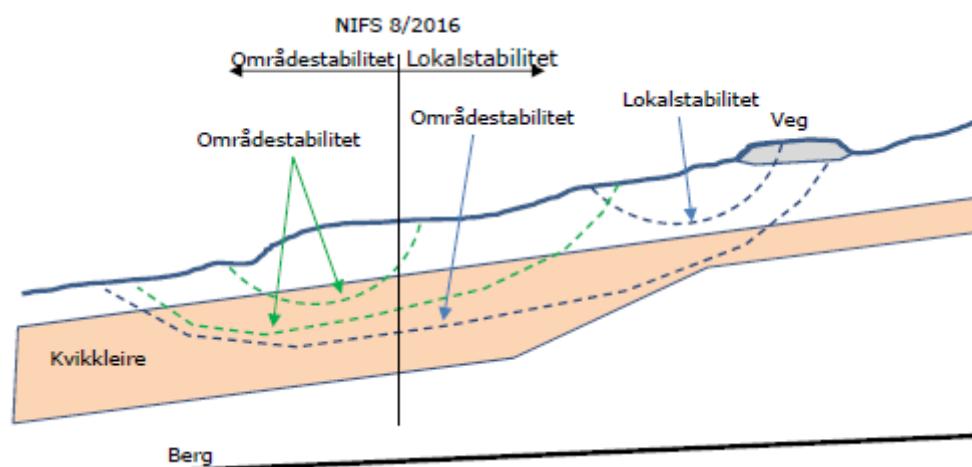
Figur 2.1 Illustrasjon av avgrensning mellom lokalstabilitet og områdestabilitet

Beregnet sikkerhetsfaktor fra stabilitetsberegninger er vist i tabell C.4. Der lokal- og områdestabilitet er avgrenset som vist i Figur 2.1.
