Oppdragsgiver	Navn Sisa Invest AS	Kontaktperson Henri Auer
Oppdrag	Nummer og navn 24554 Vefsn, Mosjøen - Skredfarevurdering for gbnr. 104/165. Austerbygdvegen 20.	Oppdragsleder Espen Eidsvåg
Dokument	Nummer 24554-01-2 Utført av Espen Eidsvåg	Dato 2024-09-27 Kontrollert av Hallvard Skaare Nordbrøden

## Utredning av sikkerhet mot skred i bratt terreng – Austerbygdvegen 20

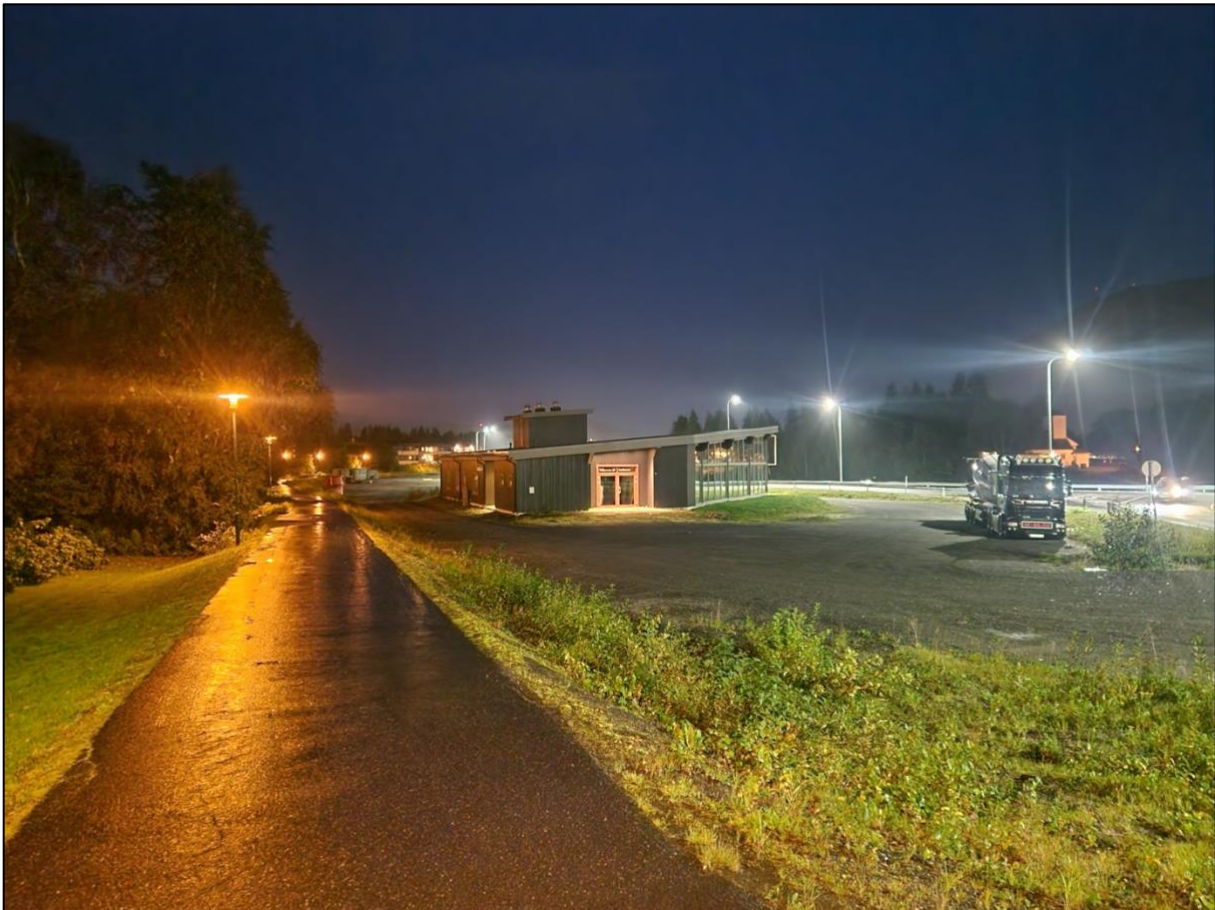
Figur 3: Den aktuelle tomten sett mot sør.

Tomten ligger nær havnivå på et flatt område (Figur 3). Det er også om lag 200 m med flatt terreng øst for tomten, før terrenget stiger opp mot Godåsen/Dolstadåsen (326 moh.). Terrenghelningen i skråningen er for det meste mellom 30-45 grader, men stedvis noe brattere. Ved Prestmyra på om lag 275 moh. er det en utflating.

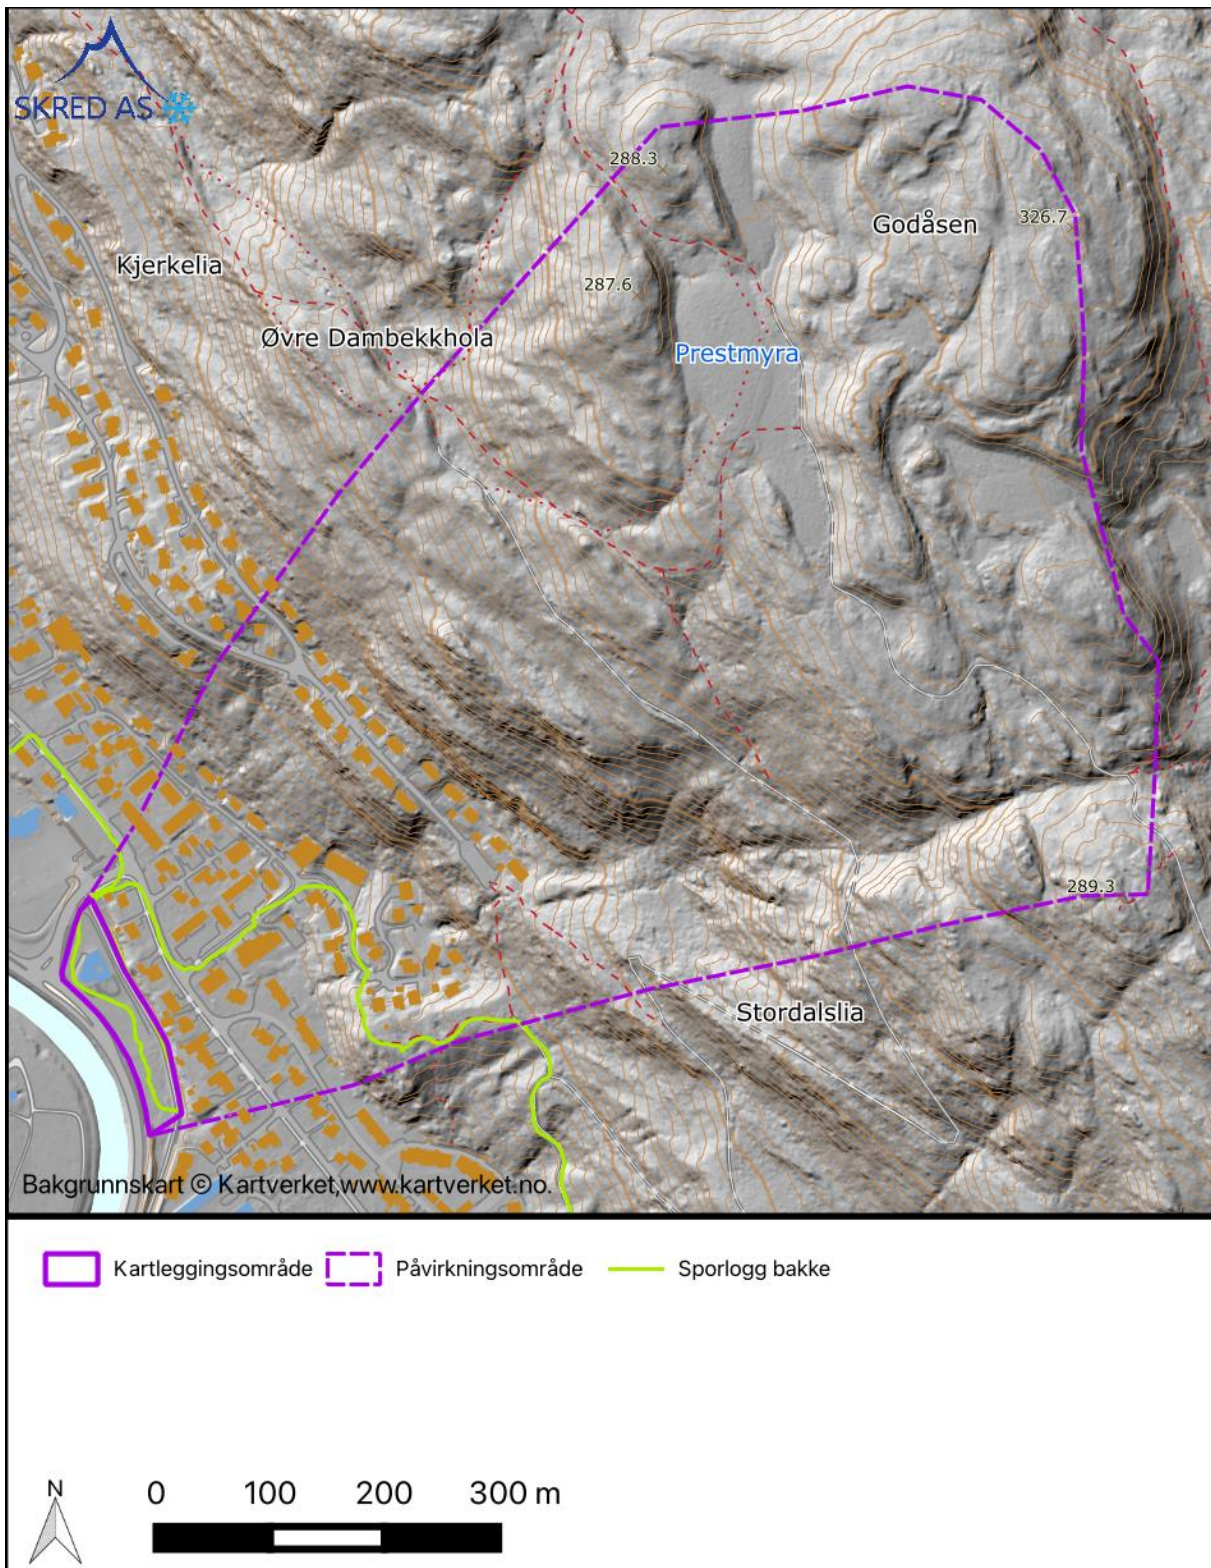
Figur 6: Registreringskart for kartleggingsområdet og påvirkningsområdet.

Som en del av terrenganalysene er det også utarbeidet et skyggekart fra terrengmodellen. Skyggekartet gjengir terrengoverflaten uten vegetasjon og bygninger, og brukes for å avdekke morfologiske elementer som ellers er vanskelige å observere, f.eks. grunnet tett skog. Skyggekartet er vist som bakgrunn i registreringskartet i Figur 6.

Befaring i området ble utført 11. september 2024 av Hallvard Skaare Nordbrøden, Skred AS. Det ble også tatt bilder av området fra motsatt dalside påfølgende dag. Sporlogg fra befaring er vist i registreringskartet i Figur 6. Det er ikke gjort noen observasjoner med relevans for skredfaren i kartleggingsområdet, og det er dermed ingen øvrige registreringer i kartet.

2.11	Registreringskart	AV	Løsneområder for snøskred, steinsprang og jordskred er ikke vist i registreringskart. Løsneområder for snøskred er vist i fig. 6.
