# Naturfare

Skredfarevurdering til Reguleringsplan

EV 39, Astad-Bjerkeset-Fursetfjellet

B12045-SKRED-02

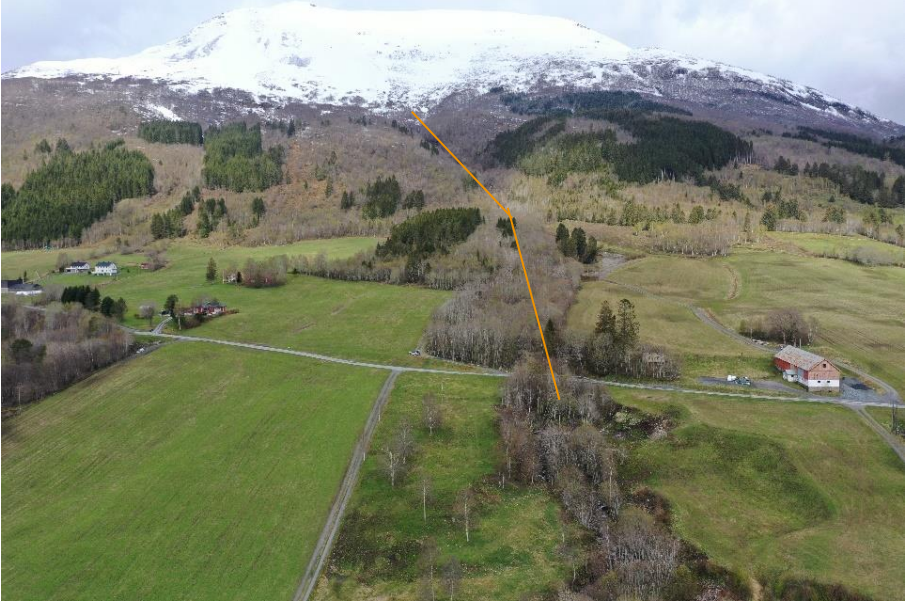
| 1 | <p>Oversiktsbilde over Harstadfjellet og skredløpet som ender opp i Svartdalselva. Elva går i kulvert under fylkesveg 6114. Hele elveløpet (skredløpet) er igjengrodd med skog.</p> | |

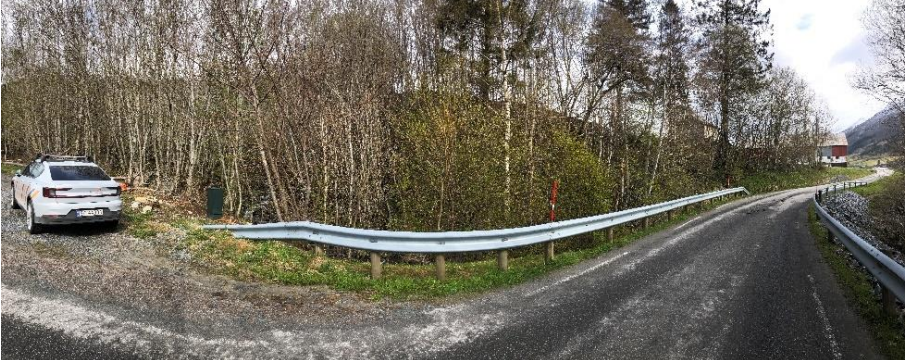
| 2 | <p>Fylkesveg 6114 hvor et snøskred krysset vegen i februar 1985.</p> | |

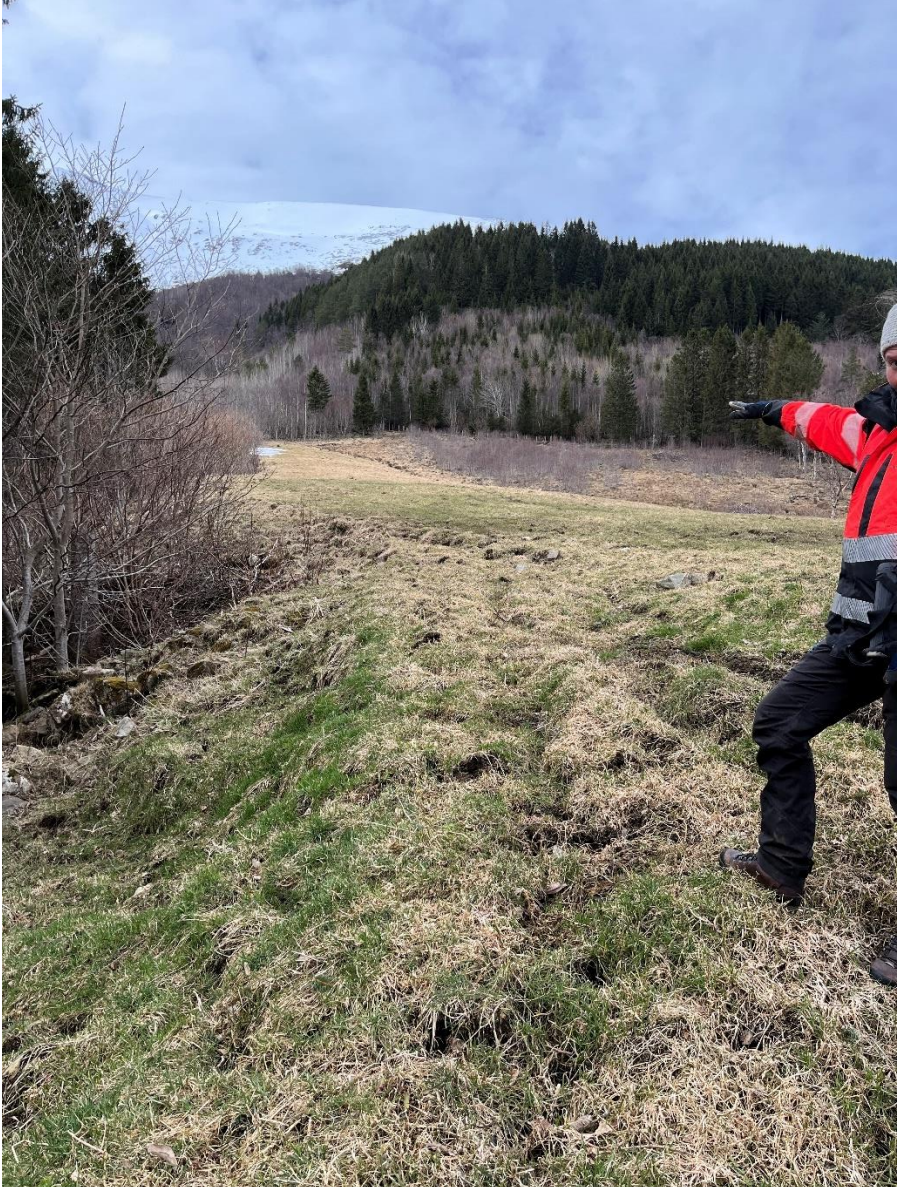
| 3 | <p>Østlige side av Svardalselva. Bildet er tatt på punkt der det eventuelle skredoverbygg et var planlagt.</p> | |

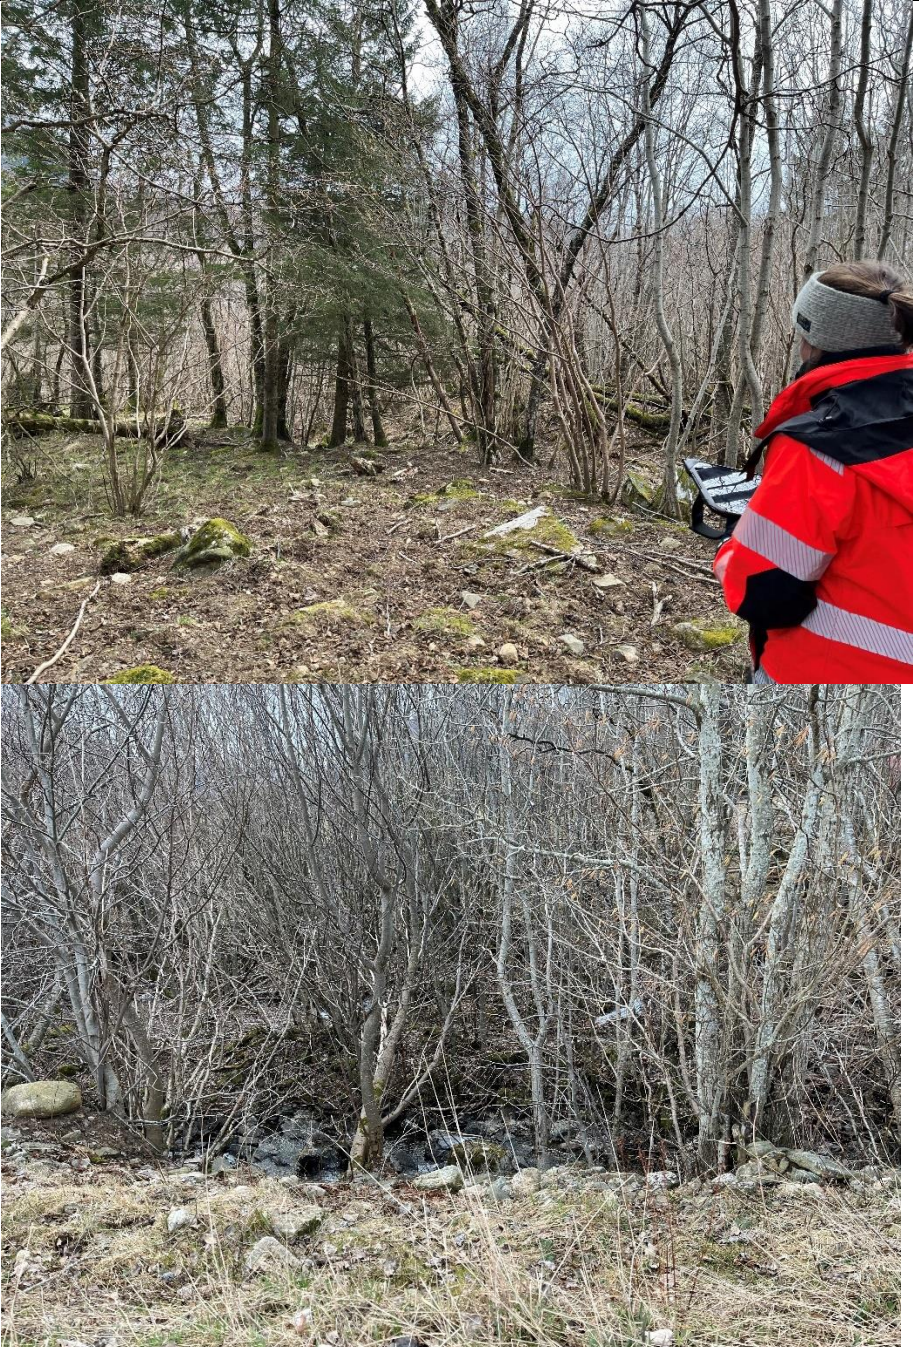
| 4 | <p>Bilder fra skredløpet i Svartdalselva på punkter der det eventuelle skredoverbygg et var planlagt. Elveløpet er bredt med en relativt liten bekk som skifter løp nedover.</p> | |

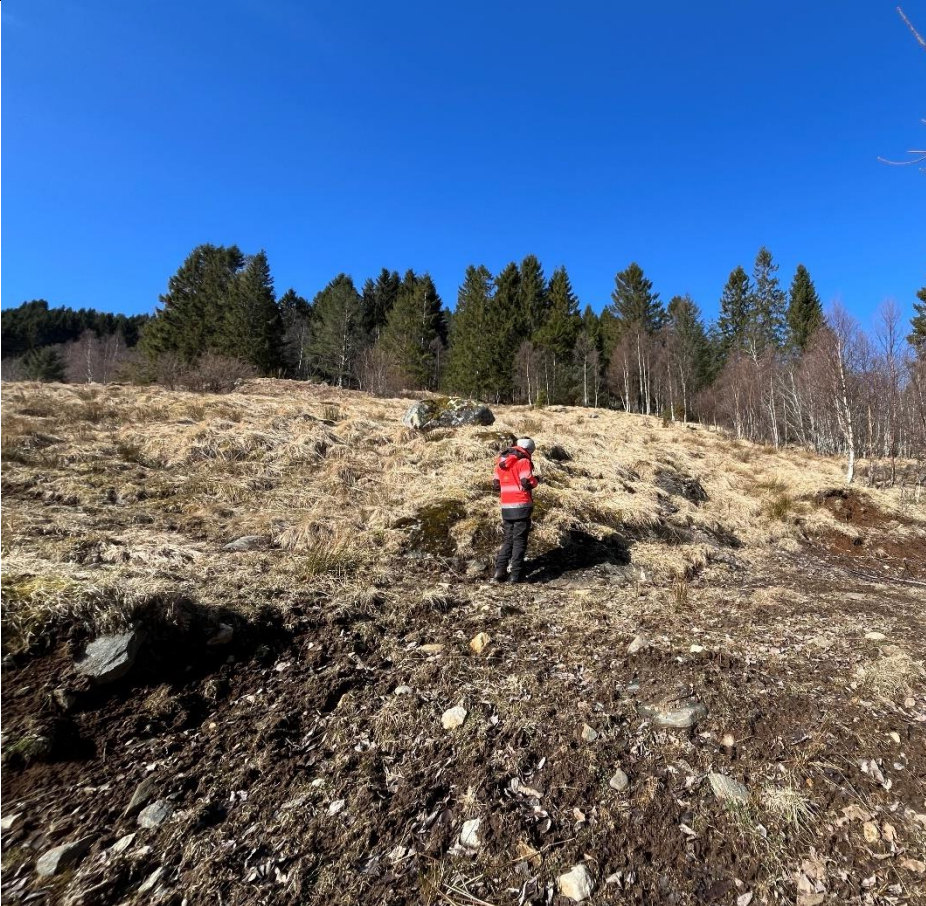
| 5 | <p>Typisk terreng mellom Svartdalselva og Solsiden (Astad) langs alternativ veglinje med kort tunnel. Ca 100 meter ovenfor veglinjen med alternativ i dagen. Tynt vegetasjonsdekke og enkelte bergblotninger. Bergblotning midt i bildet ved personens føtter.</p> | |

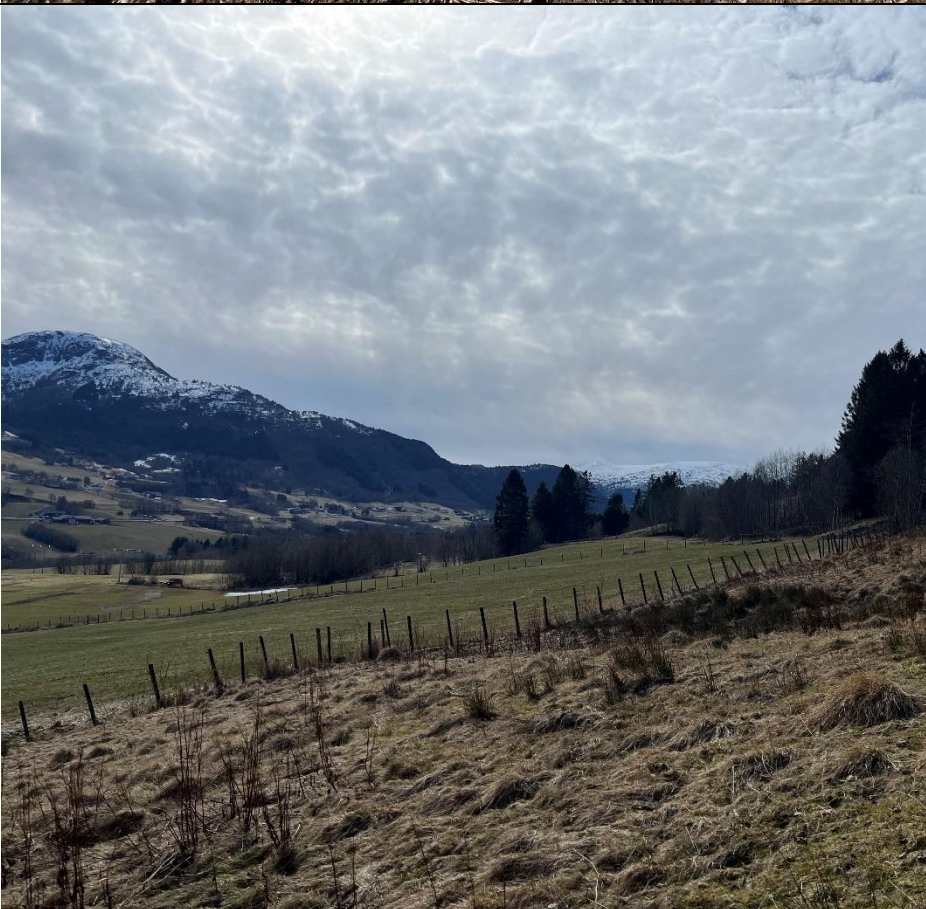
| 6 | <p>Landbruksterrang like over veglinjen for veg-i-dagen alternativet mellom Svartdalselva og Solsiden (Astad).</p> | |

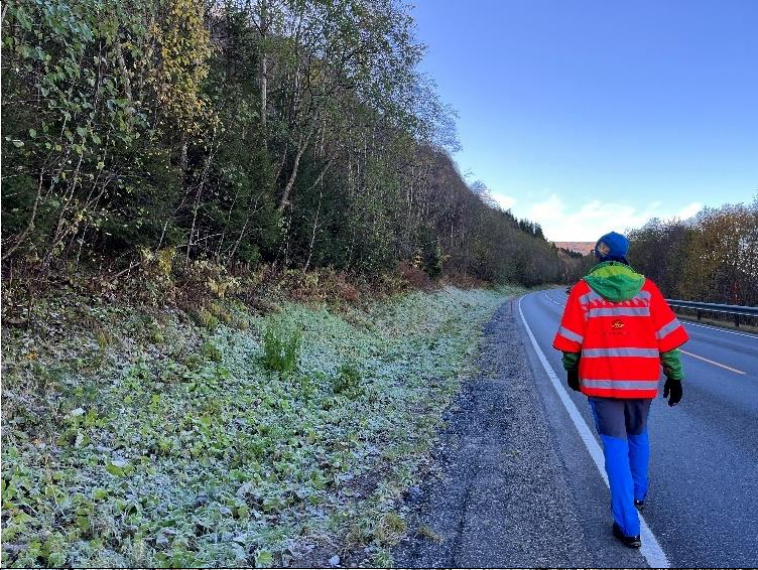
| 7 | <p>Langs eksisterende E39 sør for Flogåa. Her følger planlagt trasè dagens veg.</p> | | |

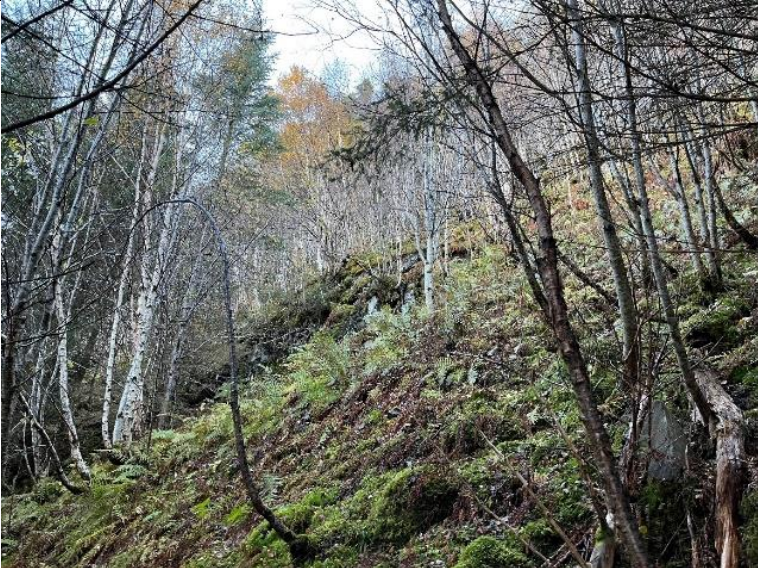
| 8 | <p>Bratt skog og vegetert gammel ur ovenfor dagens E39 sør for Bjerkeset. Ingen tegn til nyere hendelser. Typisk terreng i kartleggingso mråde ovenfor E39 i Flålia (profil 5500–6500)</p> | | |

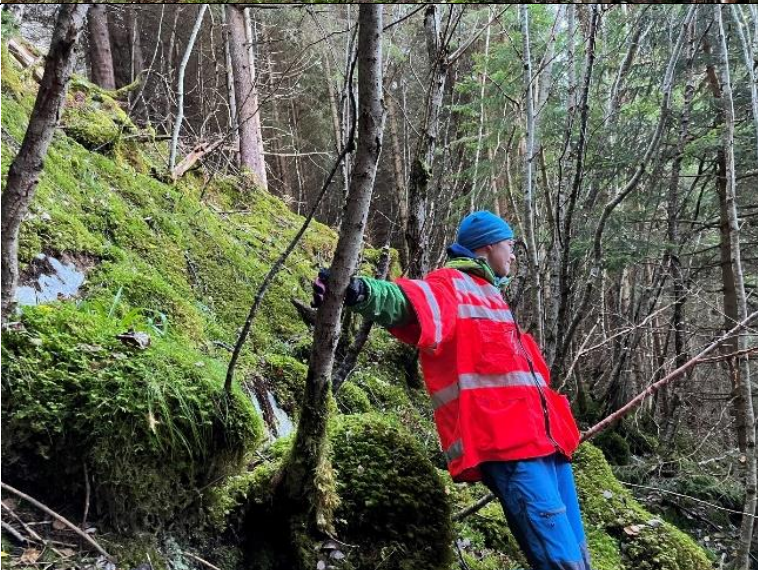
| 9 | <p>Bratt skog med ur og steinblokk. Ingen tegn til nyere hendelser. Typisk terreng i kartleggingso mråde ovenfor E39 i Flålia (profil 5500–6500)</p> | | |

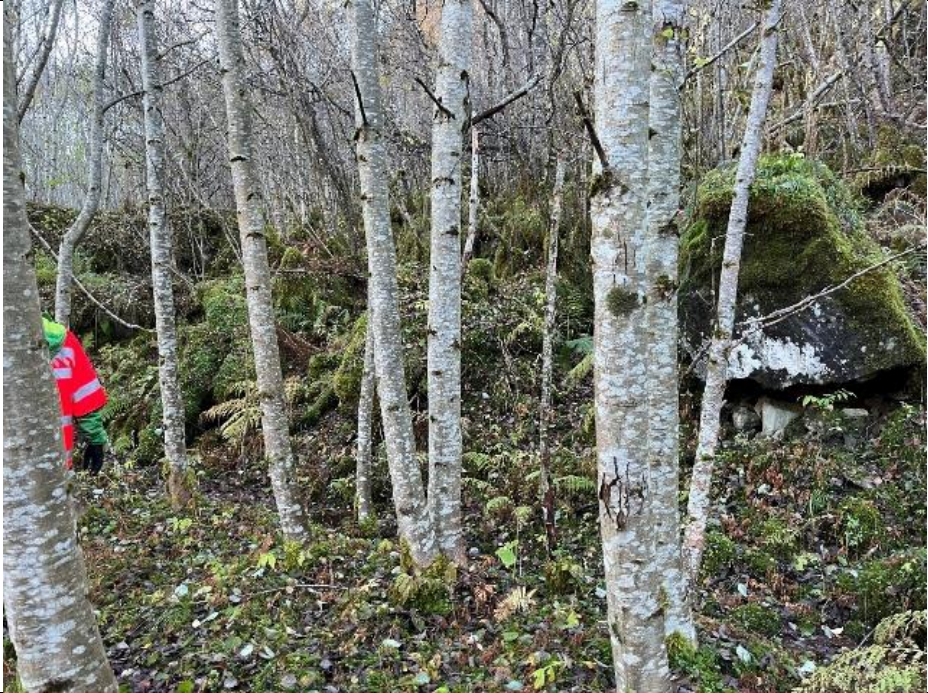
| 10 | <p>Terreng ovenfor E39 i Flålia (profil 5500-6500). Gammel gjengrodd traktorveg. Ingen tegn til nyere hendelser.</p> | |

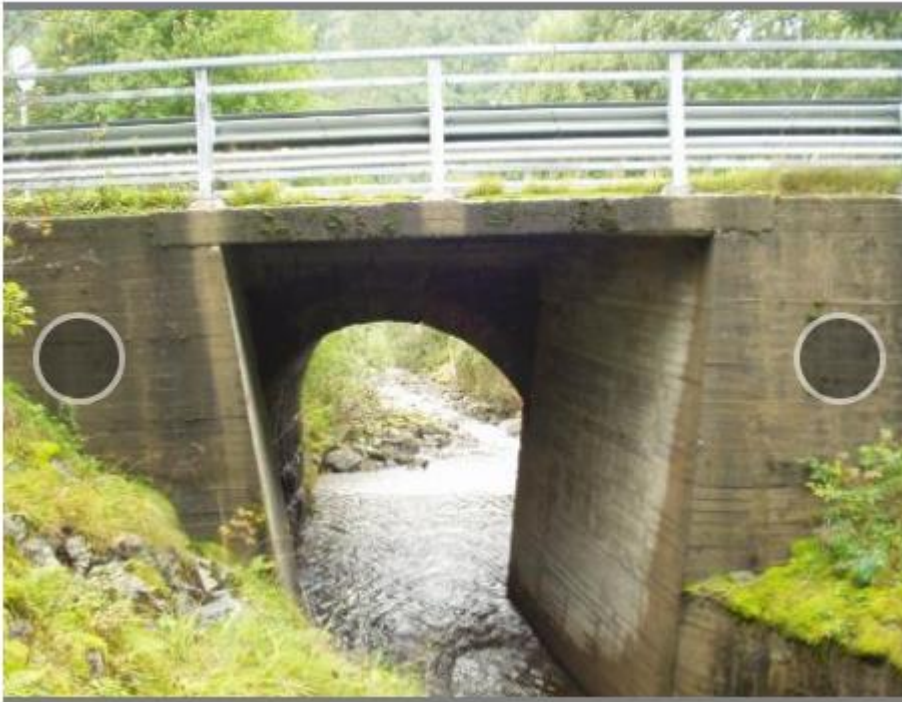
| 11 | <p>Eksisterende bru over Flogåa. Brua er 5 meter lang med største spenn/lysåpning på 4 meter. Det er ikke kjent at det har gått sørpeskred her. Hendelser som har passert under brua kan ha skjedd Bilder og informasjon er hentet fra BRUTUS.</p> | |

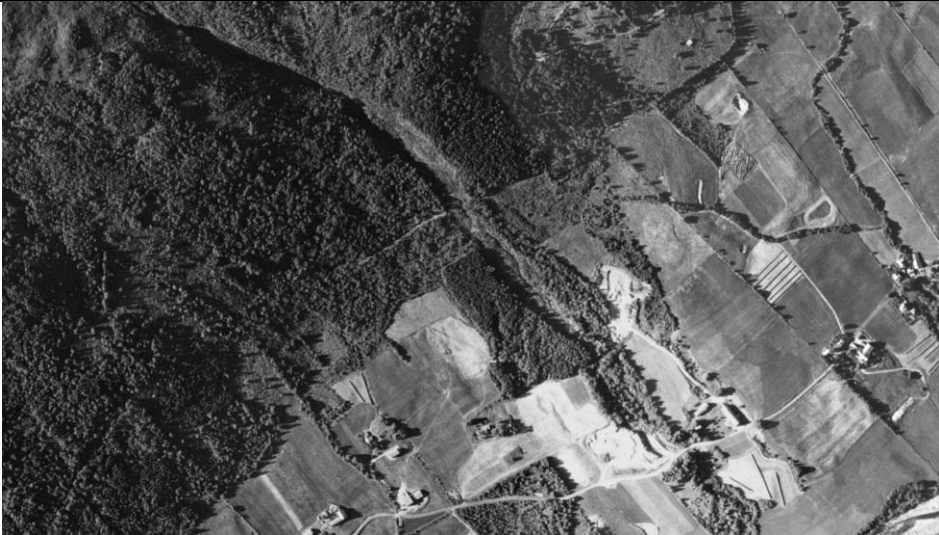
| Nr | Bilde | Kommentar |
|---|---|---|
| | | Flyfoto fra 1978 som viser tydelig aktivitet i skredløpet ned Svartdalselva. Skredet ser ut som det har stoppet ca 150-200 meter ovenfor fylkesvegen. |

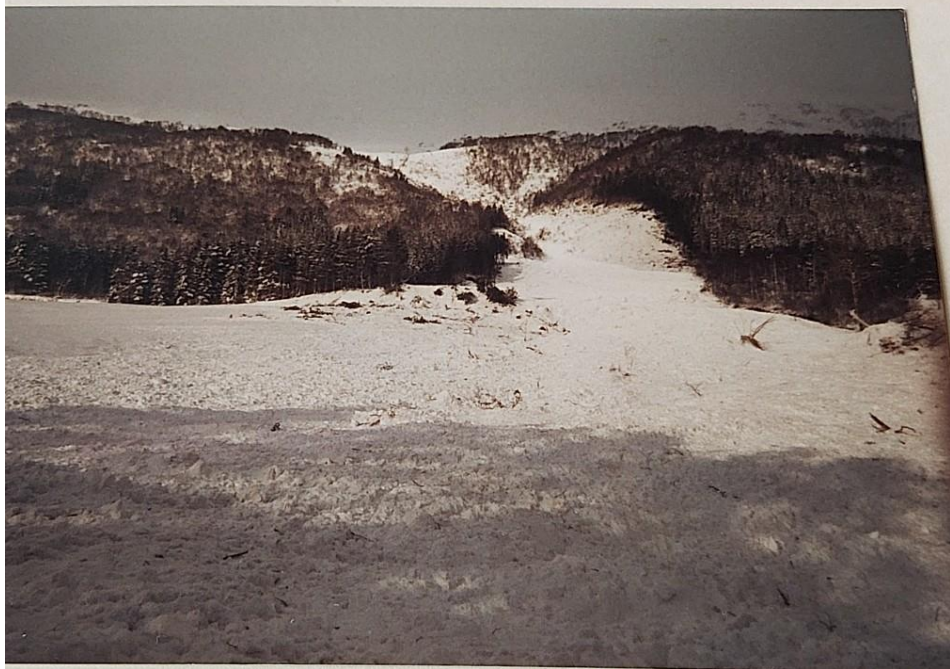
| 2 | | <p>Skredløpet opp mot Harstadfjellet. Tydelig kanalisering i elvedalen. Skredet flyter noe ut på sørsiden.</p> |

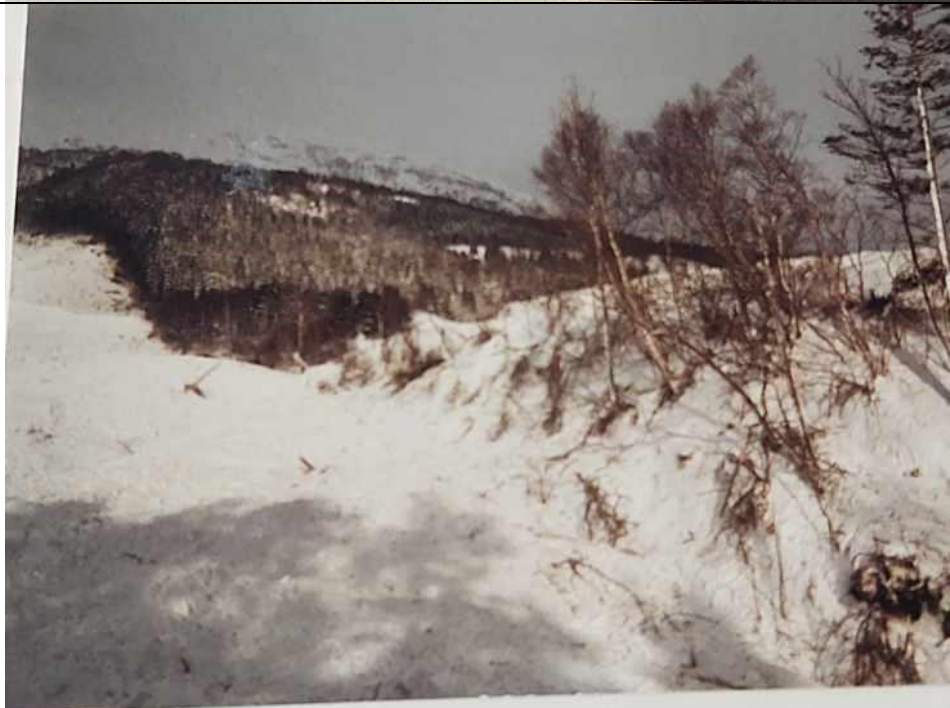
| 3 | | <p>Elvedalen i nedre del av skredløpet har naturlig bratt side som fungerer som en ledevoll.</p> |

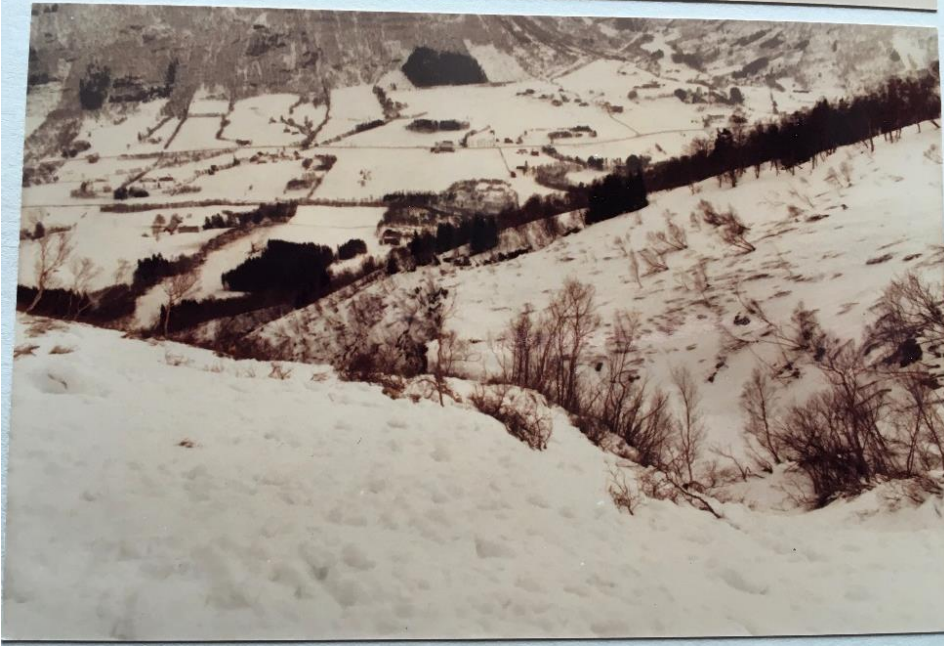
4

Skredløpet sett ovenfra. En ser tydelig kanaliseringen og at skredet brer seg ut der helningen slaker av.
