# Kartlegging av habitatforhold, fiskeundersøkelser og tiltaksanalyse for sidebekker i Suldal

**LFI-rapport nr:** 363

**Tittel:** Kartlegging av habitatforhold, fiskeundersøkelser og tiltaksanalyse for sidebekker i Suldal

**Dato:** 14.01.2020

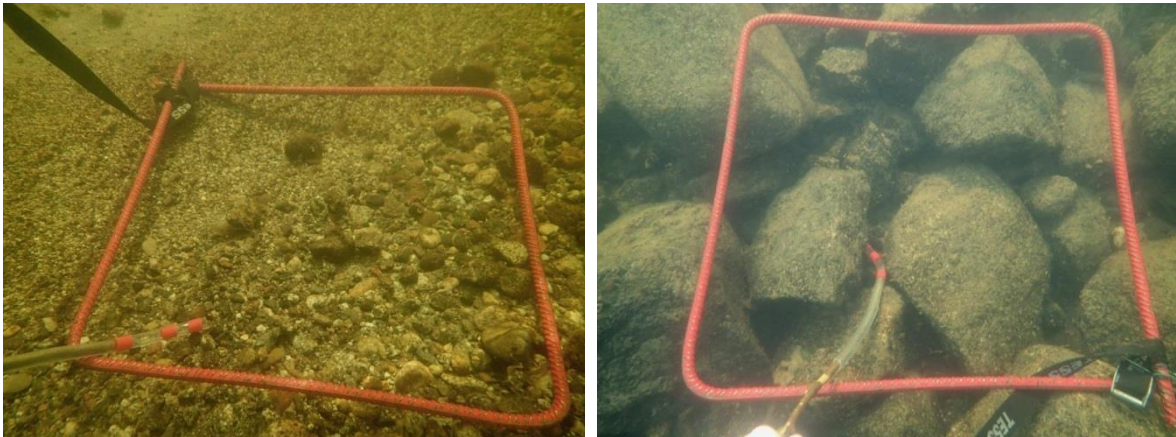
*Skjulforhold for ungfisk måles ved å kvantifisere antall og størrelse på hulrom i elvebunnen med en plastslange (substrat-o-meter) innenfor en rute på 0,25 m<sup>2</sup>. Slangen er markert med røde markører som brukes til å måle størrelsen (dybde) av hulrommene. Eksempel på skjulmålinger i substrat med mye fin grus og sand hvor det ikke finnes hulrom, og dermed svært lite skjul (t.v.), og i substrat med stein/blokk som gir mye skjul (t.h.). Skjulforhold innenfor ulike mesohabitatområder klassifiseres deretter ut ifra rådende substratforhold og skjulmålinger på områder med tilsvarende substratsammensetning.*

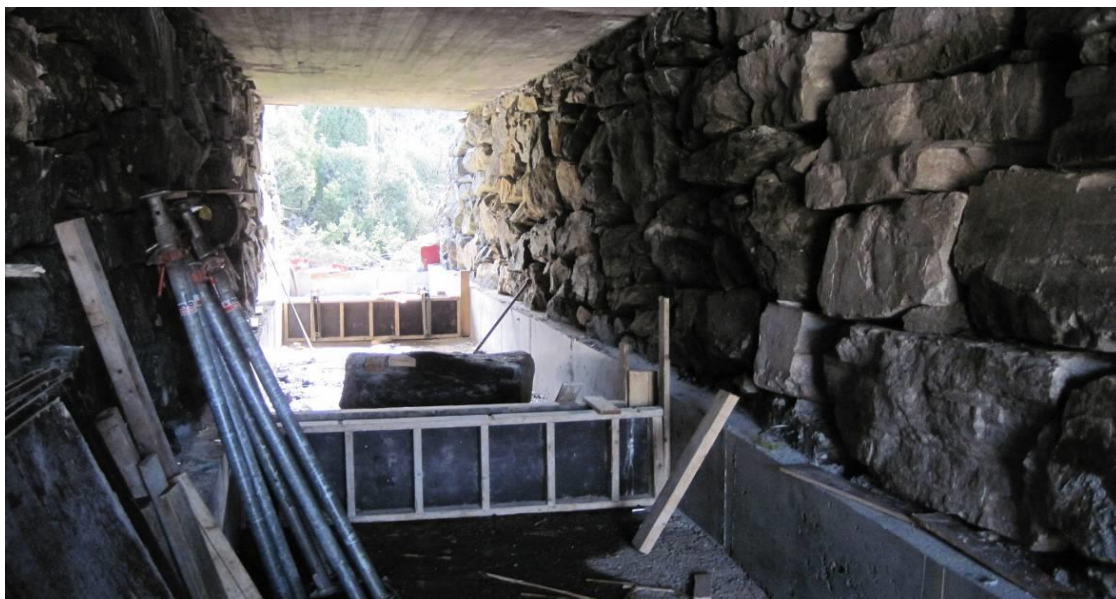
**Figur 5.** Bildet fra bygging av ny veikulvert ved en bekk i Sotra, Hordaland våren 2010. Her støpes det tverrvegger for å lette oppvandringen for fisk.

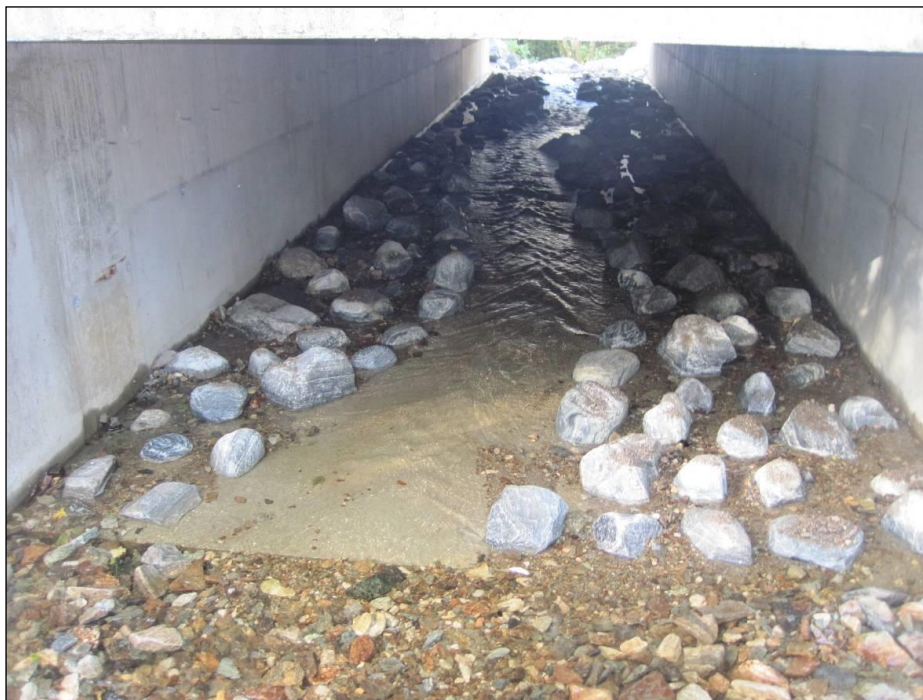
**Figur 7.** Bildet viser ny kulvert etablert i Apeltunvassdraget som ble sanert av Bergen kommune og som nå er passerbar for fisk igjen. Dette er et eksempel på et enkelt tiltak i kulvert med betongbunn. Etablering av strukturer, i dette tilfelle som steiner og dypvannsrenne, kan være nok for å sikre vandringsveien for fisk. Andre strukturer kan være ledebuner og terskler med lavvannsrenne.

Kostnadene for habitatjusterende tiltak er ofte forholdsvis lave. Et eksempel her er en ny veikulvert i Apeltunvassdraget som Bergen kommune sanerte i 2010 på grunn av flomvern ovenfor. Kulverten var tidligere et vandringshinder og er nå passerbar for fisk (**Figur 7**). Med enkle og kostnadsvennlige tiltak som steiner, bjelker, ledebuner og dannelsen av dypvannsrenner (strukturer) i kulvert, kan mulighetene for fiskevandring for stor og liten fisk gjennom kulvert bedres betydelig.

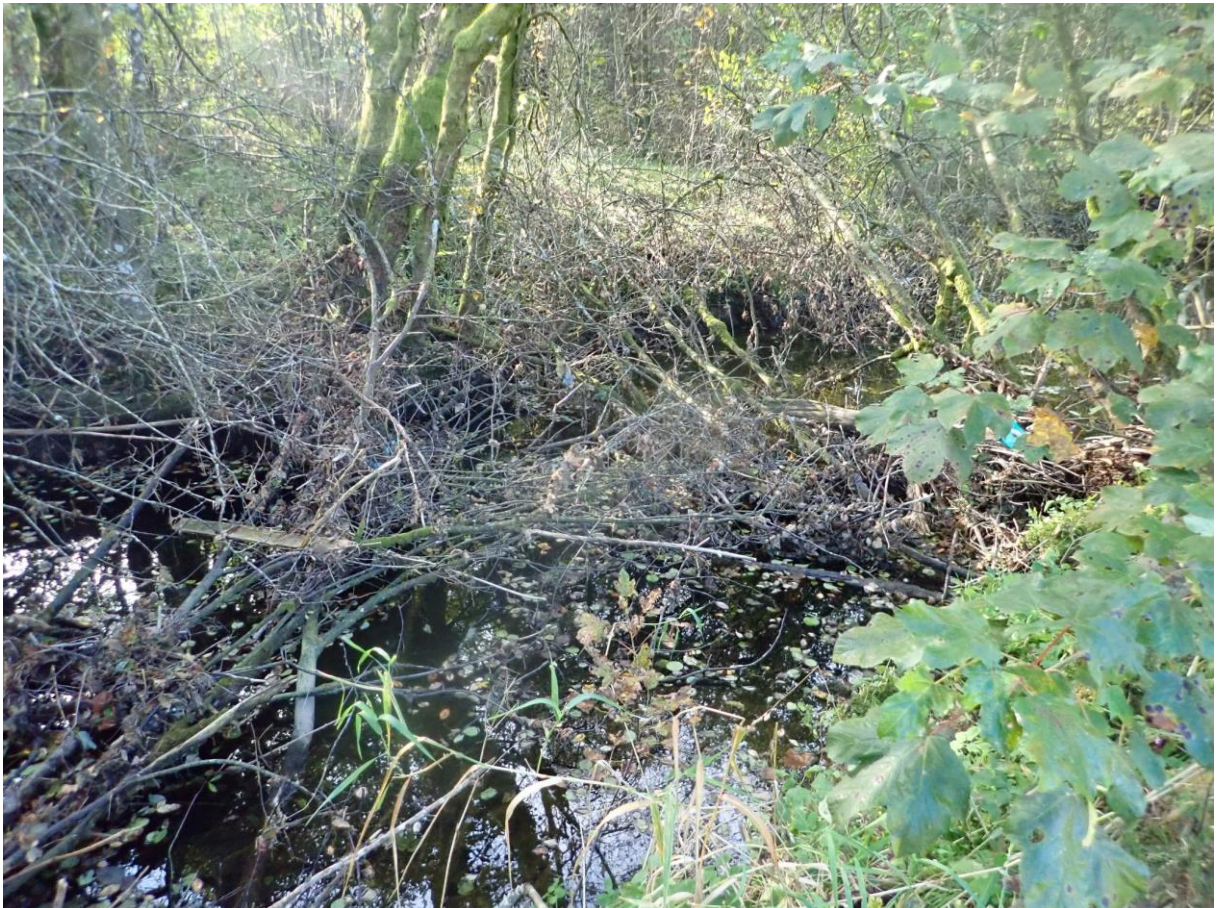
**Figur 9.** Overhengende døde trær i nedre deler av Brommelandsbekken. Slike trær tilfører mye skjul for ungfisk, samt skygge og næring.

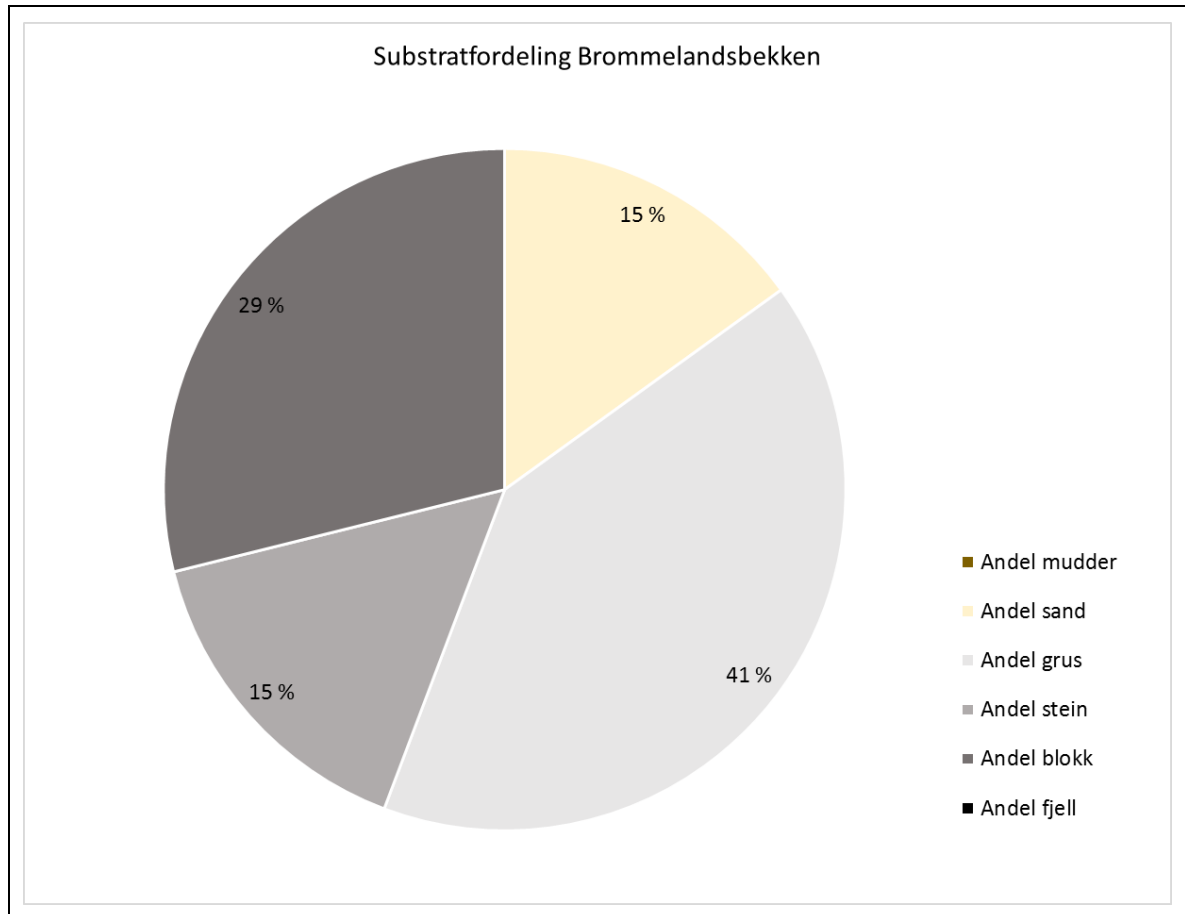
**Figur 11.** Grus og stein er dominerende substrat i Brommelandsbekken. Det finnes også mye sand i substratet.

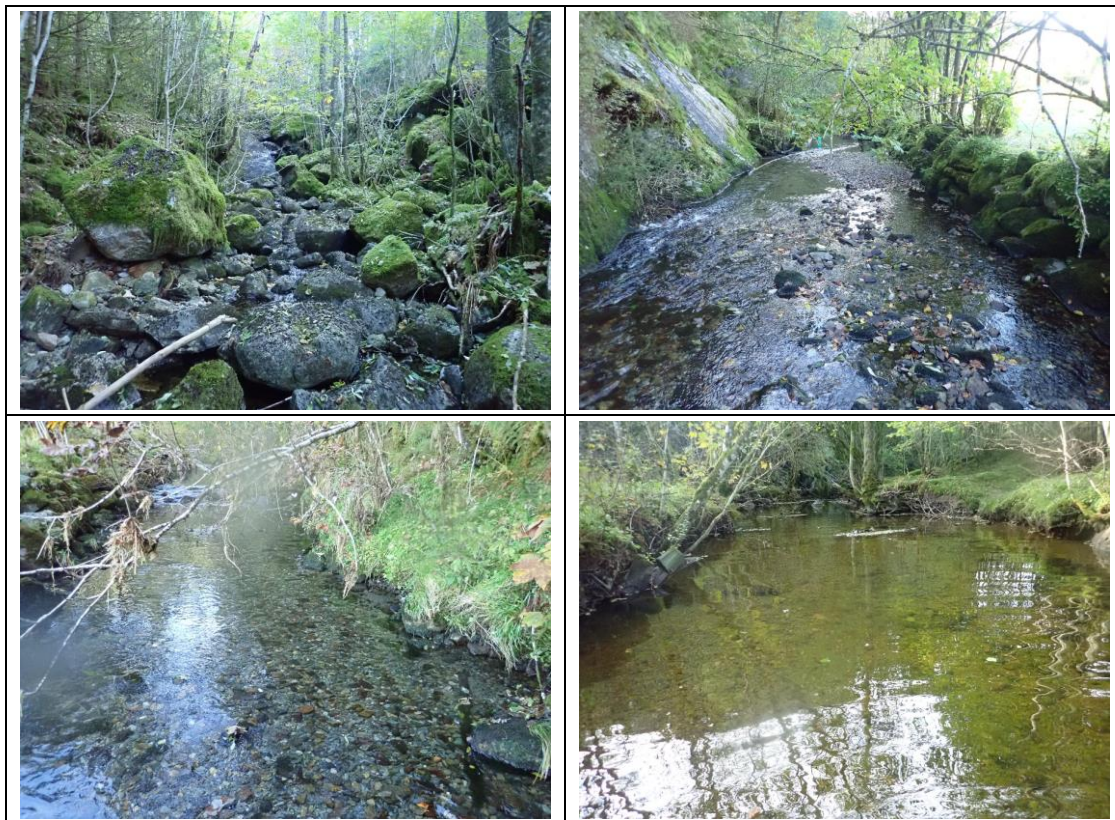
**Figur 12.** Eksempelbilder av ulike elveklasser i Brommelandsbekken. Øverst: Det bratte fossestryket som er vandringshinder for fisk (venstre) og et grunt strykparti (høyre). Nederst: Glattstrøm med elvebunn dominert av grus egnet for gyting (venstre) og kulp med elvebunn dominert av sand og fingrus (høyre).

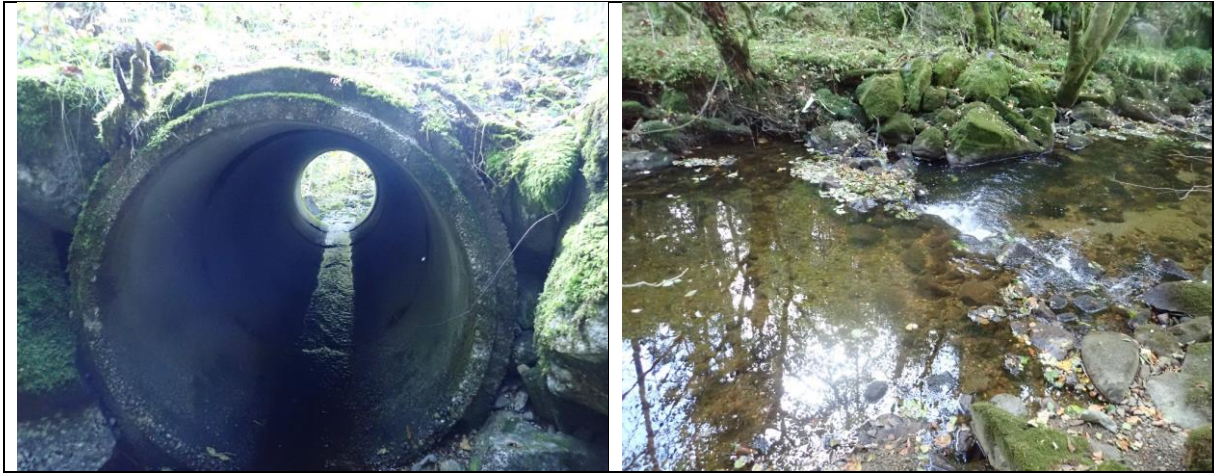
**Figur 13.** Røret som går under bilveien sett nedstrøms (venstre). Terskel nederst i kulpen før siste strykpartiet (høyre).

Det er gjennomført erosjonssikringstiltak langs delstrekninger av bekken, og bekken virker delvis utrettet. Helt øverst finnes sikring i form av store blokker i forbindelse bilveien. Som nevnt går bekken i et rør under bilveien, hvilket kan være vandringshindrende da det er et fall ut av røret. Røret er imidlertid bare noen titalls meter nedstrøms naturlig vandringshinder, og det finnes ingen gyteområder oppstrøms. Det er også mulig at bekken tørrfaller i disse øvre strekningene, da hovedandelen av vannet kommer fra en foss på østsiden av bekken ned glattstrømpartiet (synlig i kartet på **Figur 10**). Omtrent midt på strekningen finnes sikring av erosjonssikring av jordet på vestsiden av bekken (synlig i **Figur 12**). Den siste sikringene finnes ved starten av det siste stryket ned mot samløpet med Suldalslågen. Ingen av sikringene er av glatt type, og det finnes hulrom (skjul) i dem. Før det siste strykpartiet finnes også en liten terskel. Terskelen er ikke vandringshindrene, men kan redusere massetransporten i kulpen oppstrøms som har mye sand i elvebunnen. En oversikt over inngrep i form av terskler og erosjonssikring finnes i **Figur 14**.

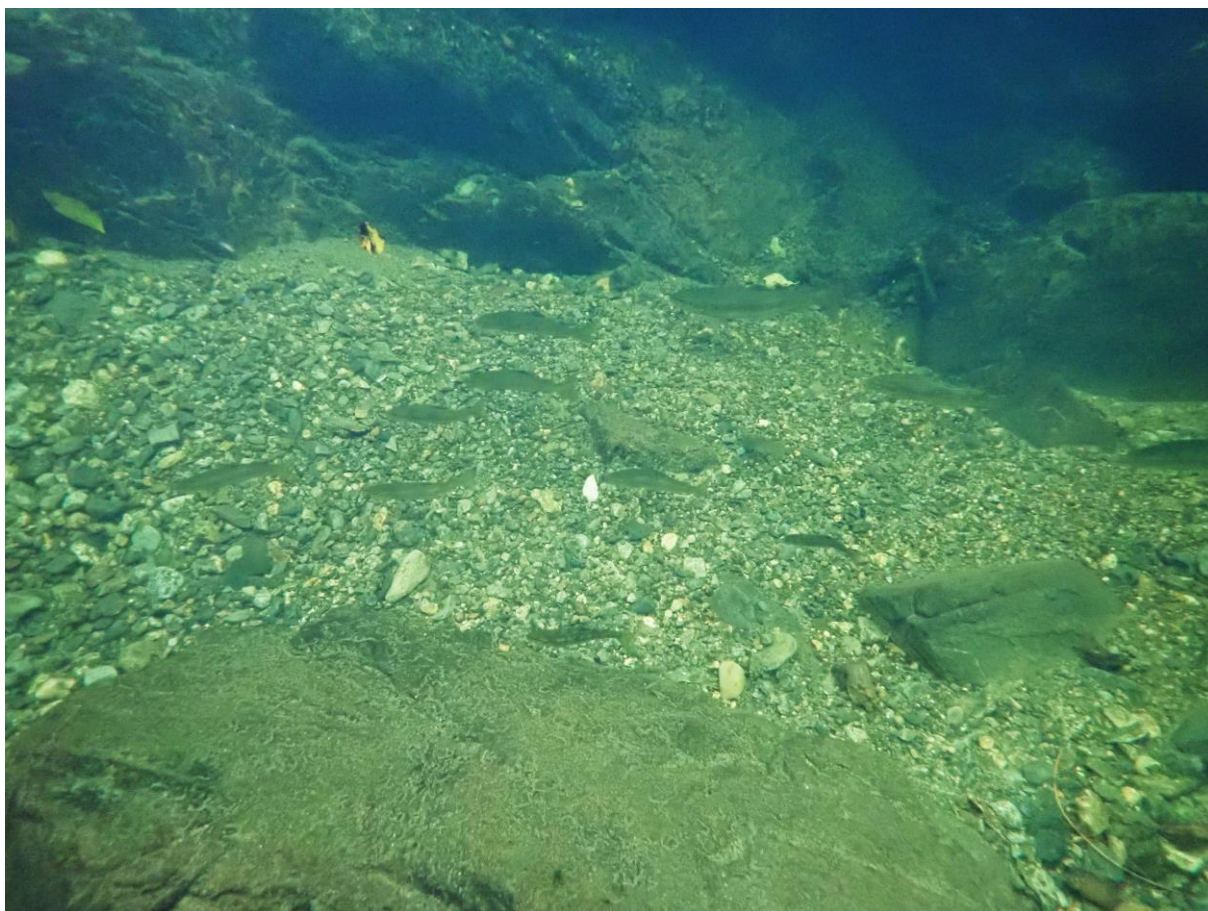
**Figur 16.** Ansamling av gytefisk og eldre aure i en dyp del av glattstrømpartiet i Brommelandsbekken.

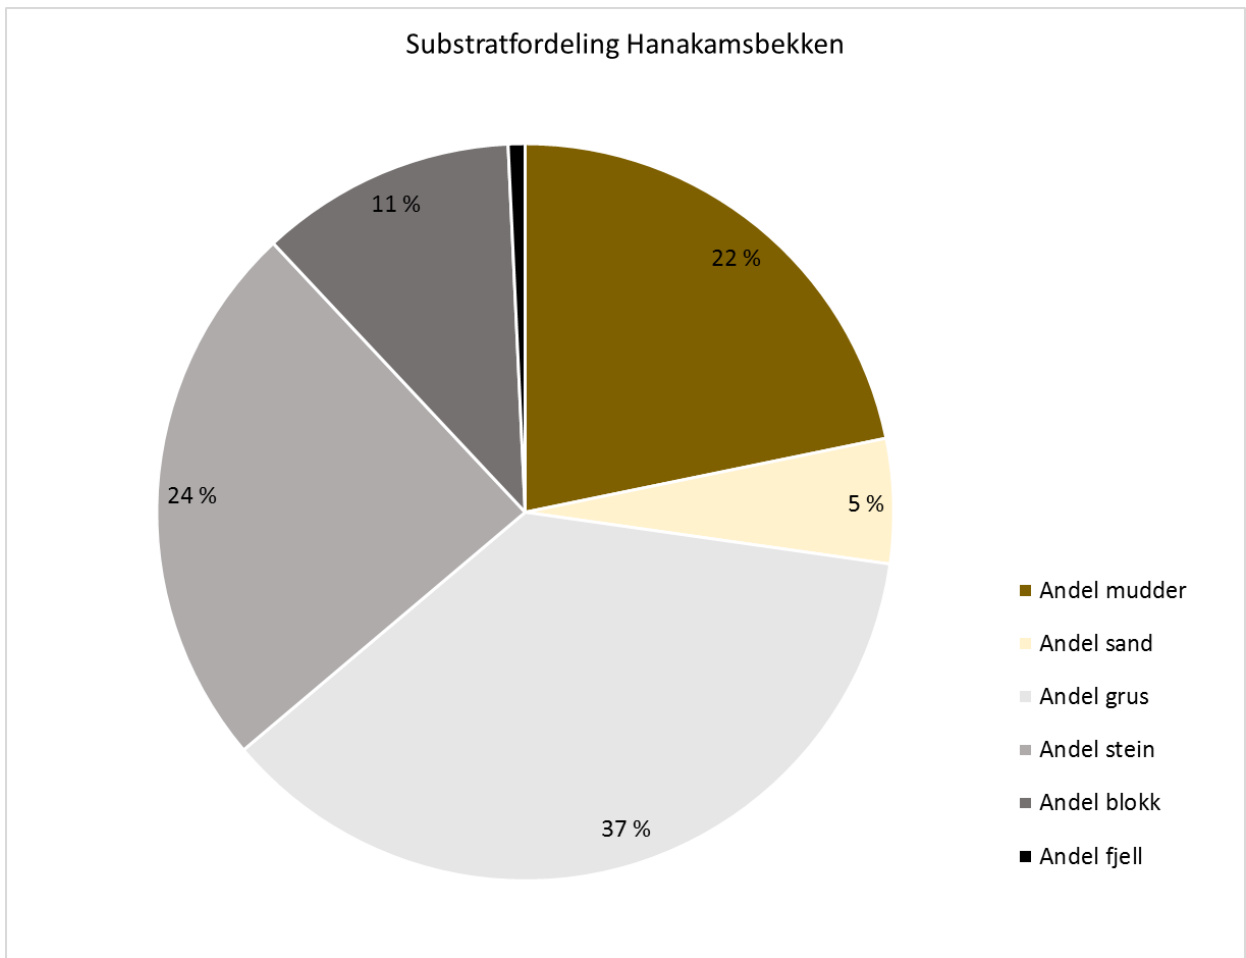
**Figur 19.** Substratfordeling i Hanakamsbekken. Substratet er dominert av grus, stein og en relativt høy andel mudder/finstoff.

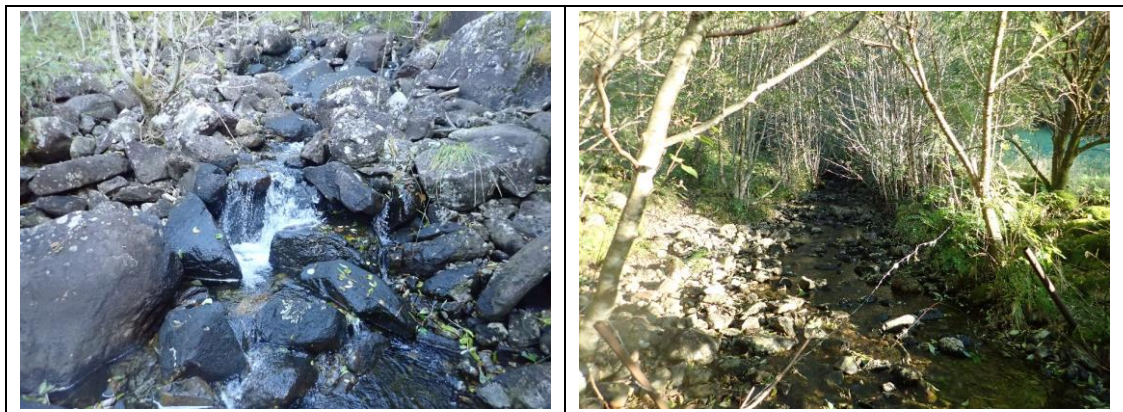
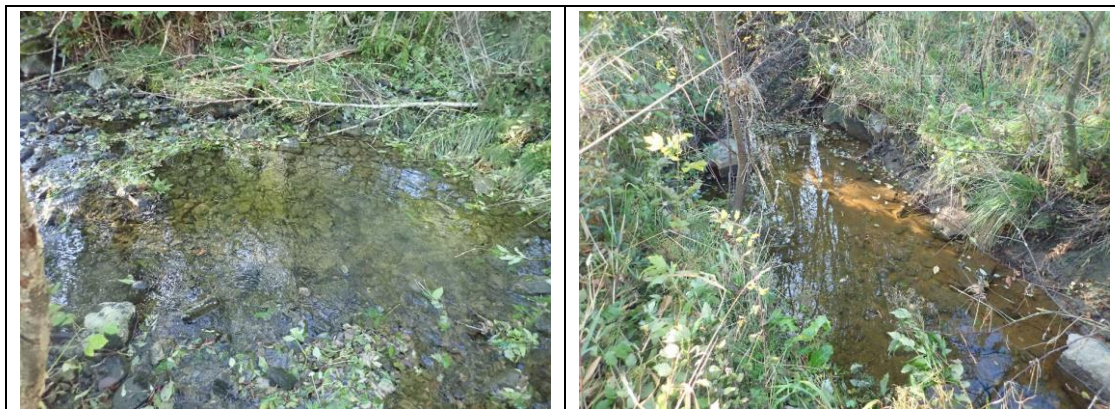
**Figur 20.** Eksempelbilder av ulike elveklasser i Hanakamsbekken. Øverst: Det bratte fossestryket som er vandringshinder for fisk (venstre) og det grunne strykpartiet nedstrøms (høyre). Nederst: Øvre deler av glattstrømmen hvor elvebunnen dominert av grus, hvor det finnes noen områder egnet for gyting (venstre). Glattstrøm/kanal i midtre deler hvor elvebunnen har høy andel av mudder og lite til svært lite skjul (høyre).

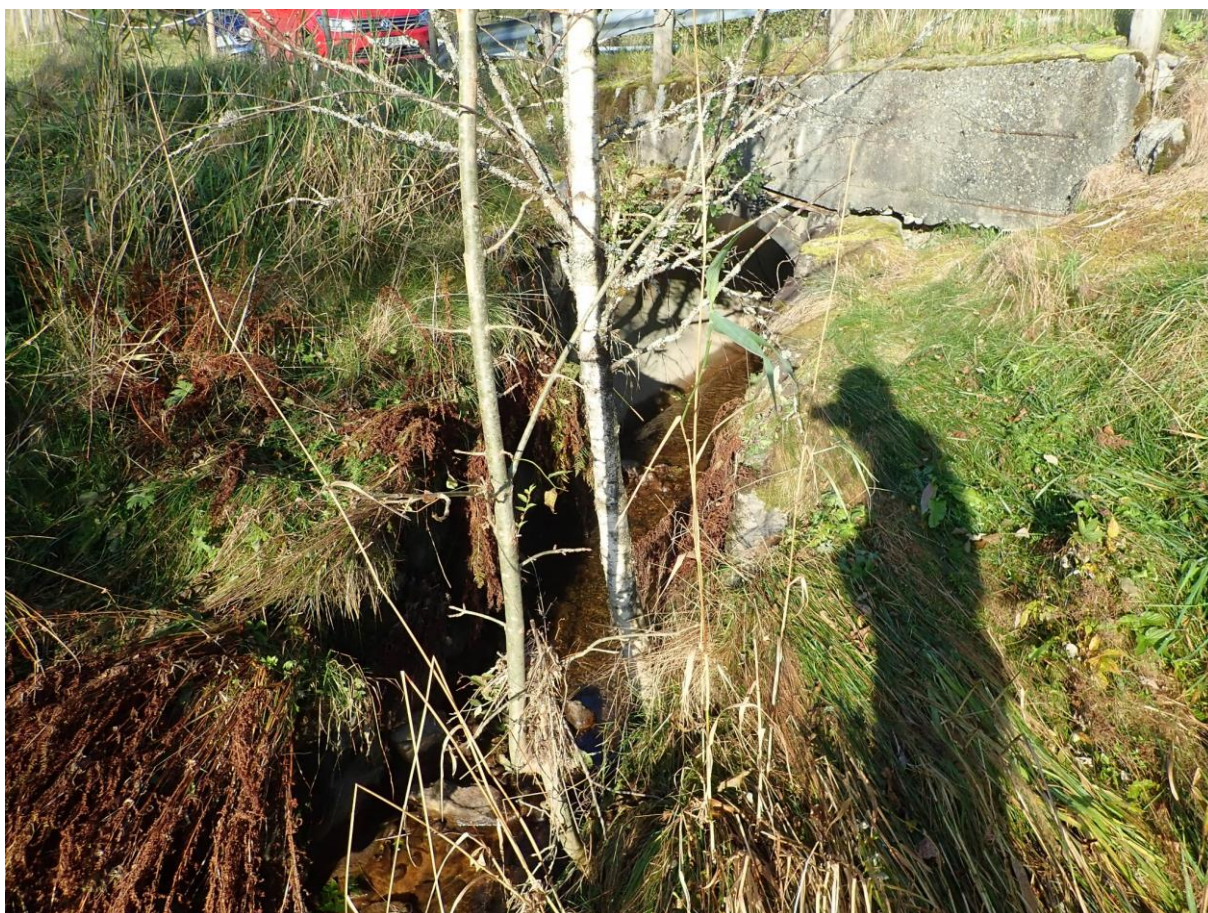
**Figur 21.** Her går Hanakamsbekken inn i rør/kulvert under veien.

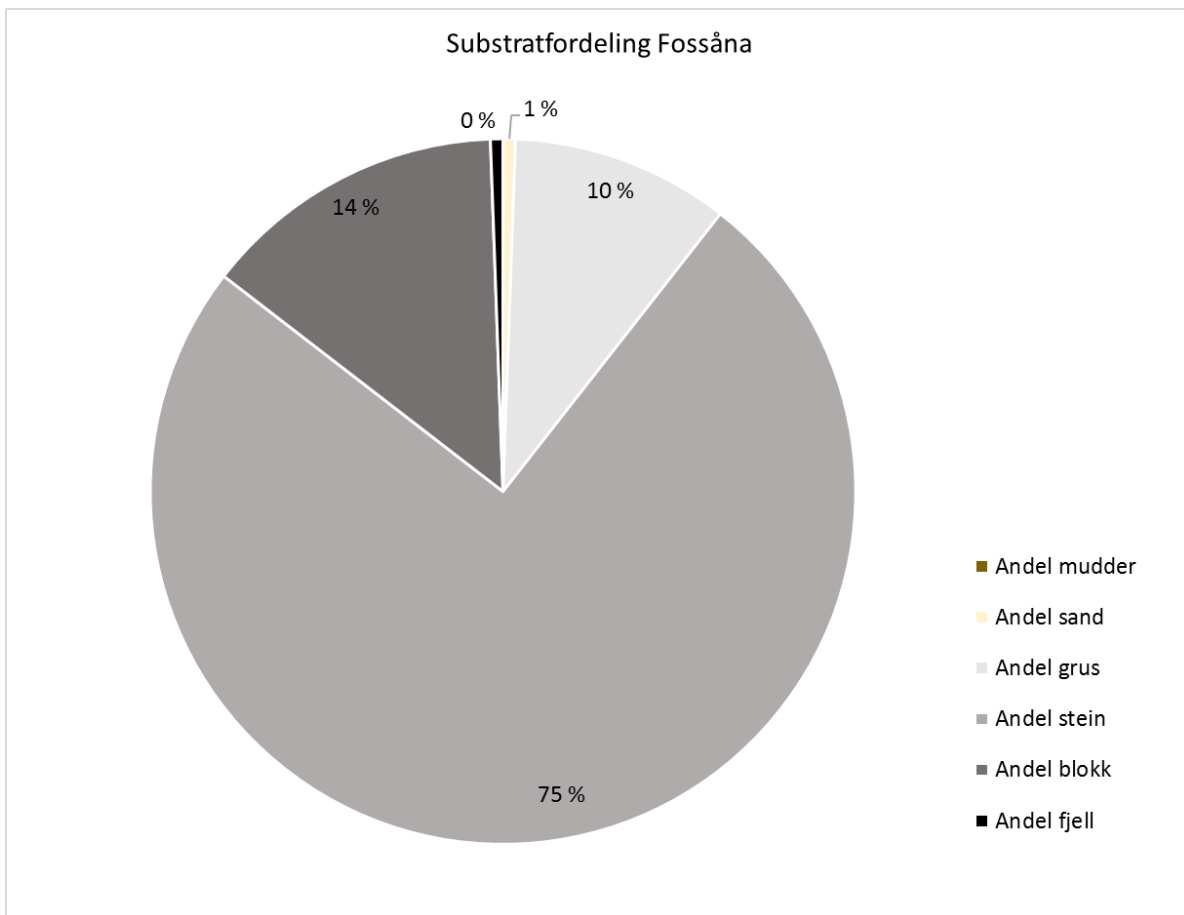
**Figur 26.** Substratfordeling i Fossåna. Substratet er grovt og dominert av rullestein med innslag av blokk og grus.

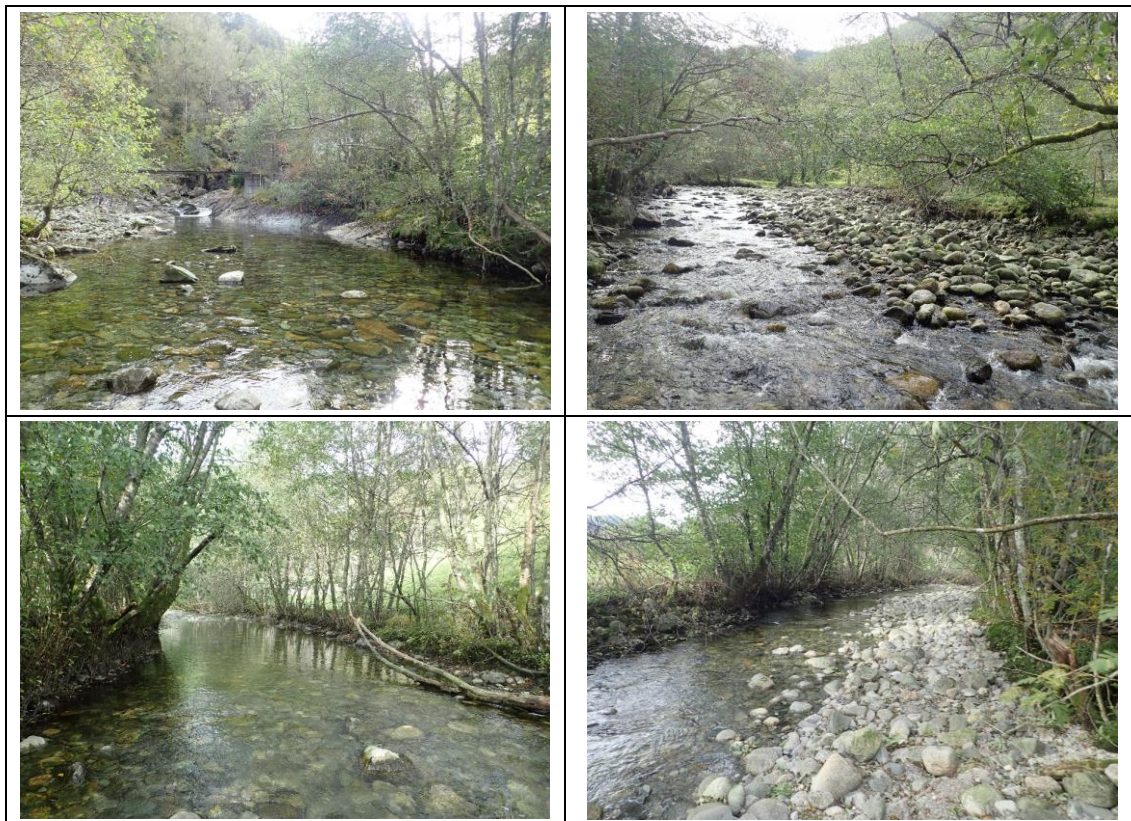
**Figur 27.** Eksempelbilder av ulike elveklasser i Fossåna. Øverst: Kulpen ved kraftverket like nedstrøms vandringshinder for fisk (venstre) og det skjulrike strykpartiet nedstrøms (høyre). Nederst: Glattstrøm hvor elvebunnen dominert av stein (venstre). Grunt stryk i nedre deler før samløpet med Suldalslågen hvor elvebunnen har svært mye skjul (høyre).

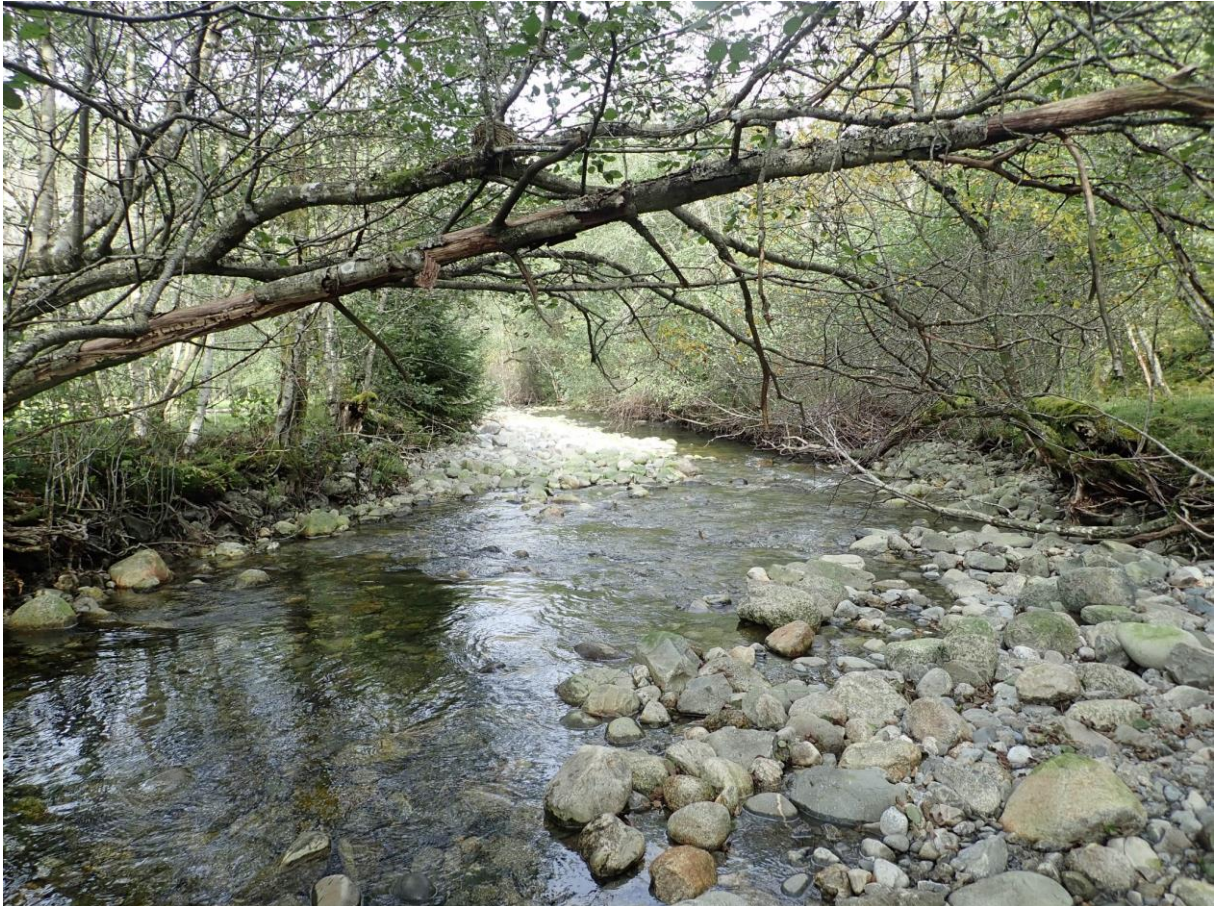
**Figur 28.** Det meste av Fossåna fremstår som upåvirket av fysiske inngrep. Bildet er tatt i øvre halvdel av bekken. Substratet er naturlig og skjulrikt, og kantvegetasjonen overhengende.

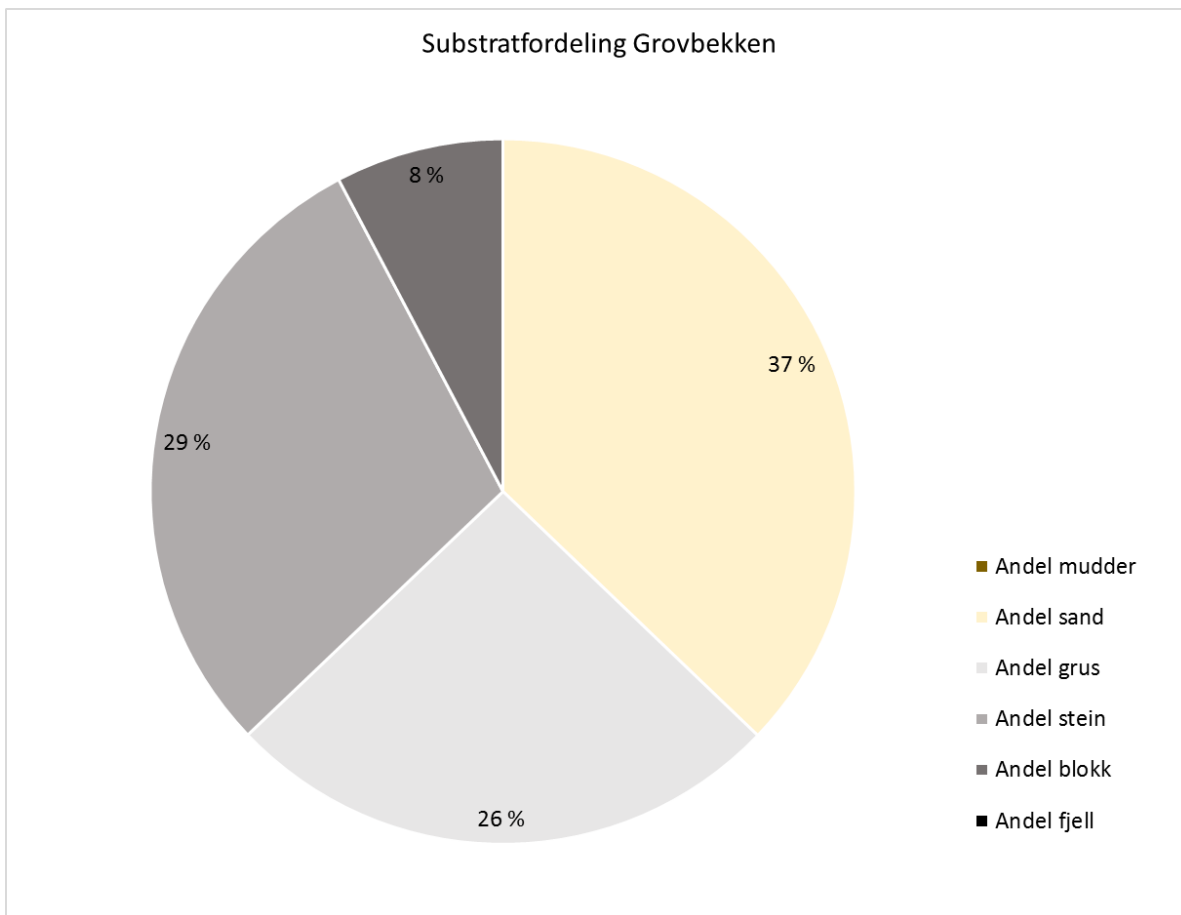
**Figur 33.** Substratfordeling i Grovbekken. Substratet er en blanding av sand, stein og grus. Andelen finsedimenter (sand/fingrus) er relativt høy.

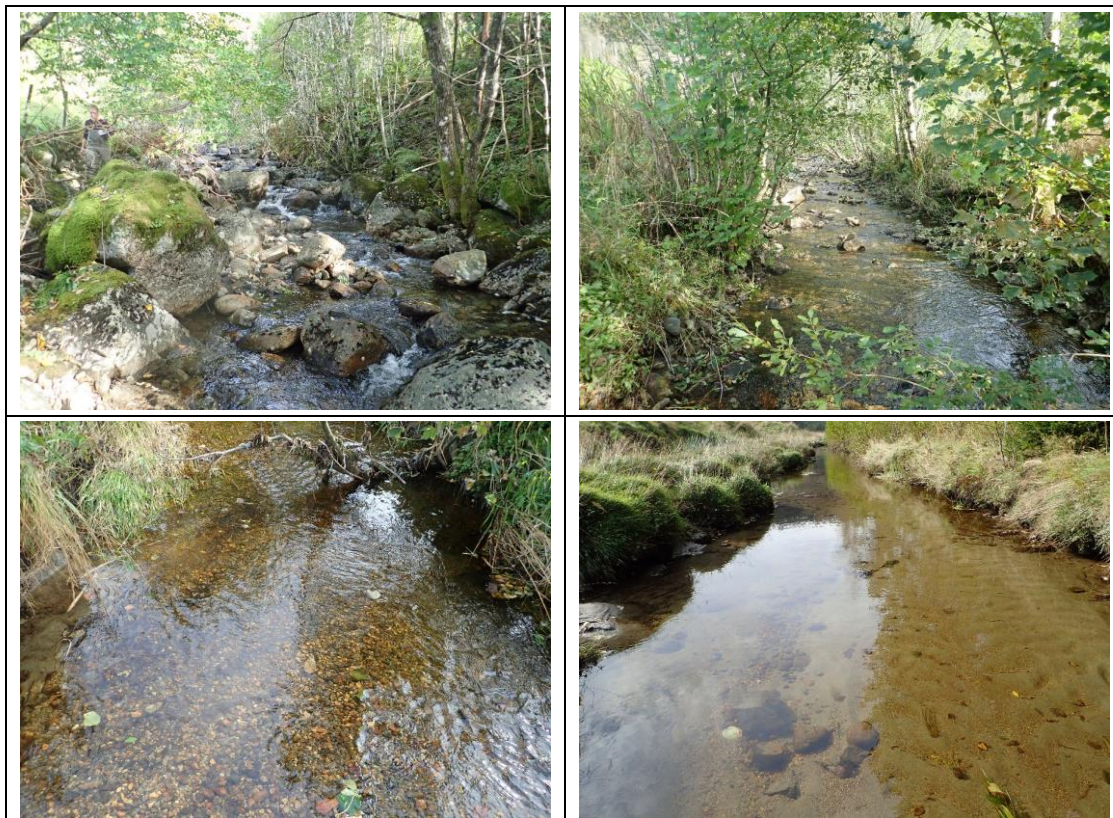
**Figur 34.** Eksempelbilder av ulike elveklasser i Grovbekken. Øverst: Kvitstryk nær vandringshinder for fisk med grovt substrat (venstre) og det grunne strykpartiet nedstrøms (høyre). Nederst: Øvre del av den første glattstrømmen hvor elvebunnen er dominert av grus (venstre). Glattstrømmen i midtre del av bekken hvor elvebunnen er dominert av sand og nesten ikke har skjul for ungfisk (høyre).

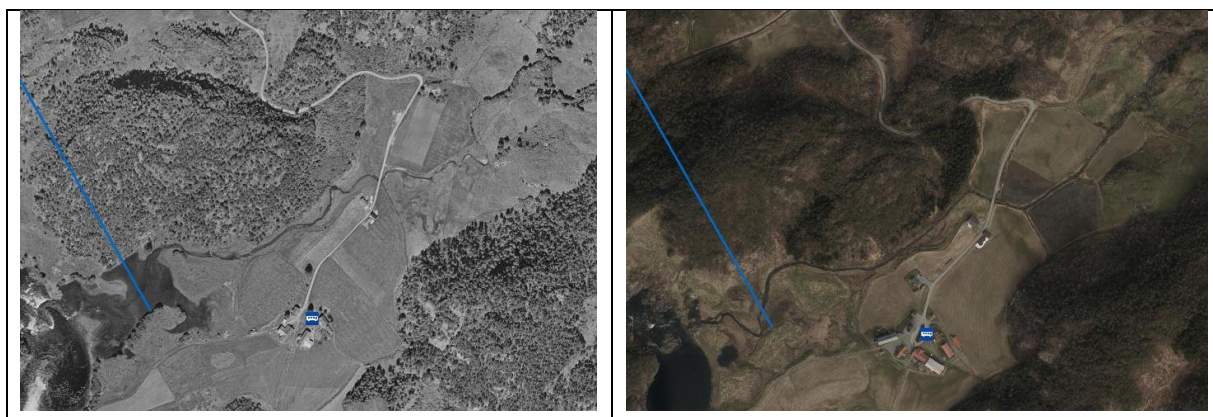
**Figur 36.** Til venstre er Grovbekken slik den så ut i 1959 og til høyre er Grovbekken i 2015. Deler av bekken har blitt kanalisert i etterkant av 1959.

Helt øverst i vassdraget er bekken steinsatt med en løs erosjonssikring på den vestre siden. De øvre og midtre delene av vassdraget bærer også preg av å ha blitt kanalisert (**Figur 36**). På vestsiden mangler kantvegetasjon langs et jorde i øvre halvdel av bekken, samt i nedre del av vassdraget. På østsiden er kantvegetasjonen fjernet langs om lag halvparten av bekken (**Figur 32**).

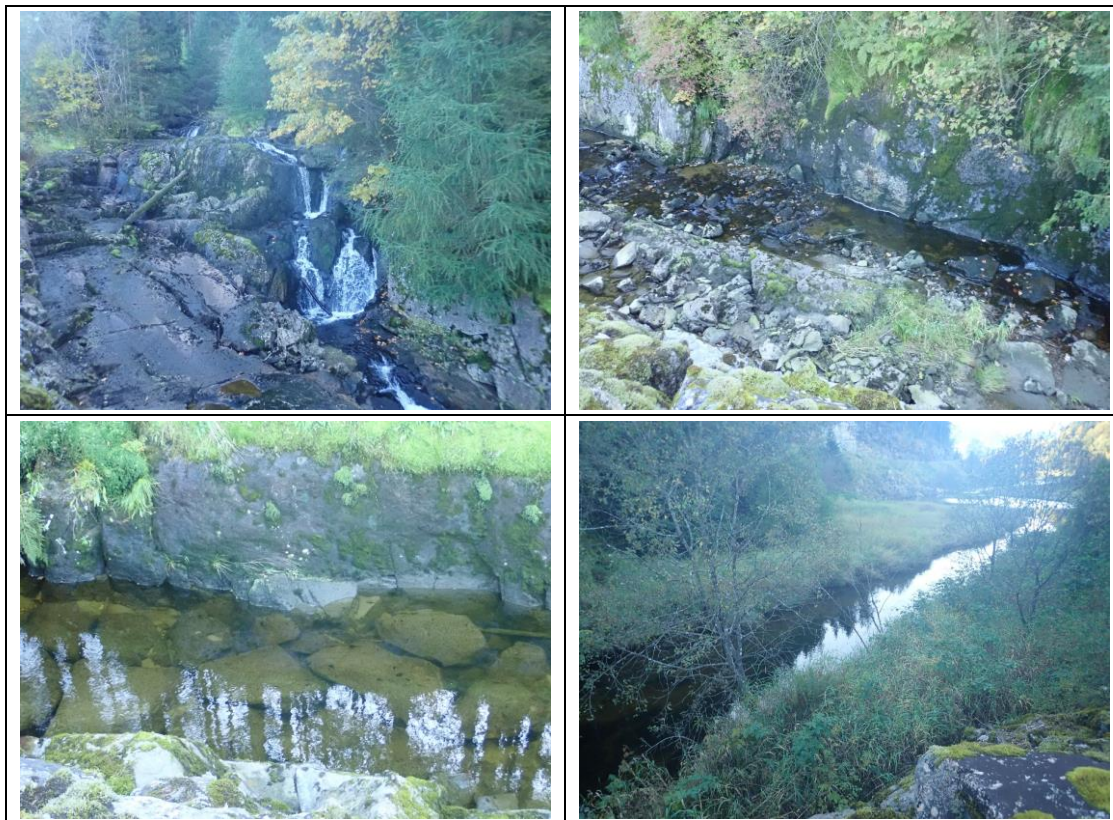
**Figur 39.** Eksempelbilder av ulike elveklasser i Skeisbekken. Øverst: Fossen som er vandringshinder for fisk (venstre) og det grunne strykpartiet nedstrøms (høyre). Nederst: Øvre del av glattstrømmen hvor elvebunnen er dominert av blokk (venstre). Glattstrømmen i midtre og nedre del av bekken hvor elvebunnen er dominert av sand og nesten ikke har skjul for ungfisk (høyre).

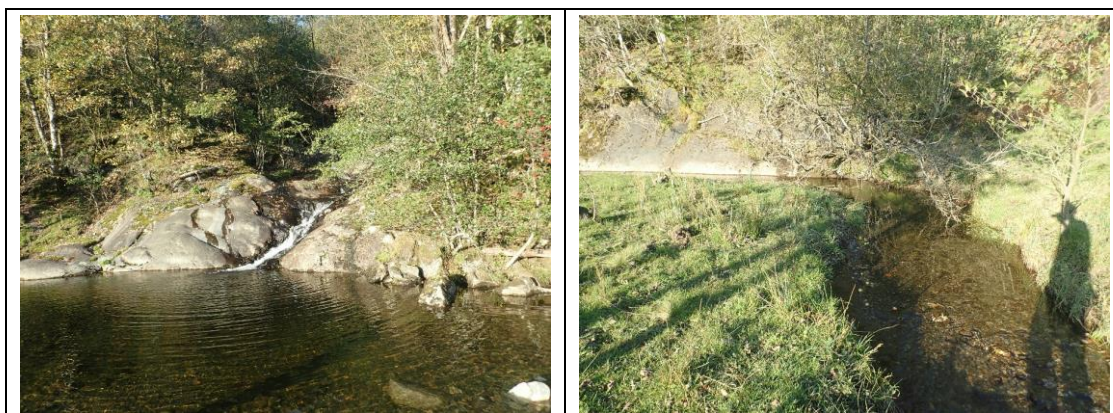
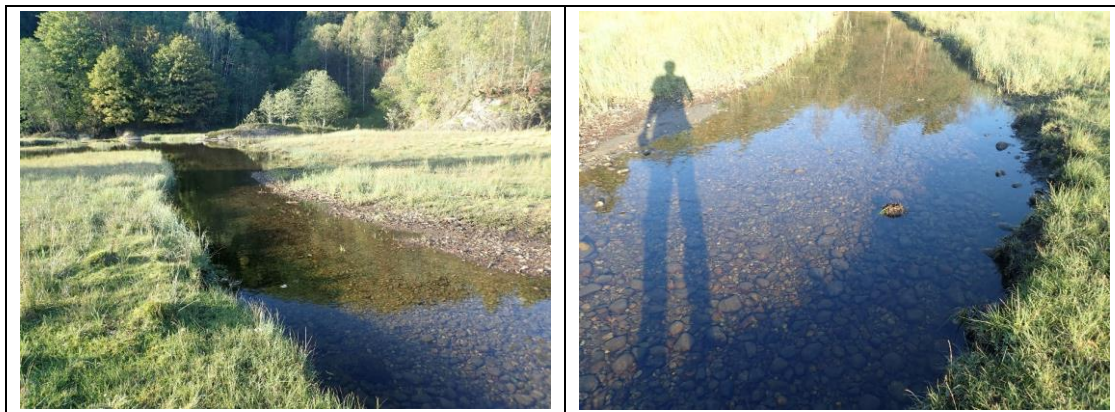
**Figur 41.** Eksempelbilder fra Kløvbekken. Øverst: Fossen som er vandringshinder for fisk (venstre) og glattstrømspartiet like nedstrøms (høyre). Nederst: midtre del av glattstrømmen hvor elvebunnen er dominert av grus og stein (venstre). Substratet i glattstrømmen er flere steder egnet for gyting (høyre).

Kløvbekken ble befart 23. september 2019. Vandringshinderet er en foss som har total høyde på ca. 5 meter fordelt over ca. 14 meters lengde (ca. 36 % gradient). Nedstrøms fossen finnes en liten kulp som har elvebunn med en blanding av stein, grus og litt blokk. Bekken går så over i en glattstrøm som strekker seg helt til samløpet med Suldalslågen. Substratet i denne består av grus og stein, og det finnes en rekke potensielle gyteplasser for laksefisk. Det finnes ingen kantvegetasjon langs vassdraget bortsett fra et par trær på ene siden de øverste meterne av glattstrømmen. Skjultilgangen i bekken var moderat i områdene med litt vannstrøm til liten i de stillestående områdene.

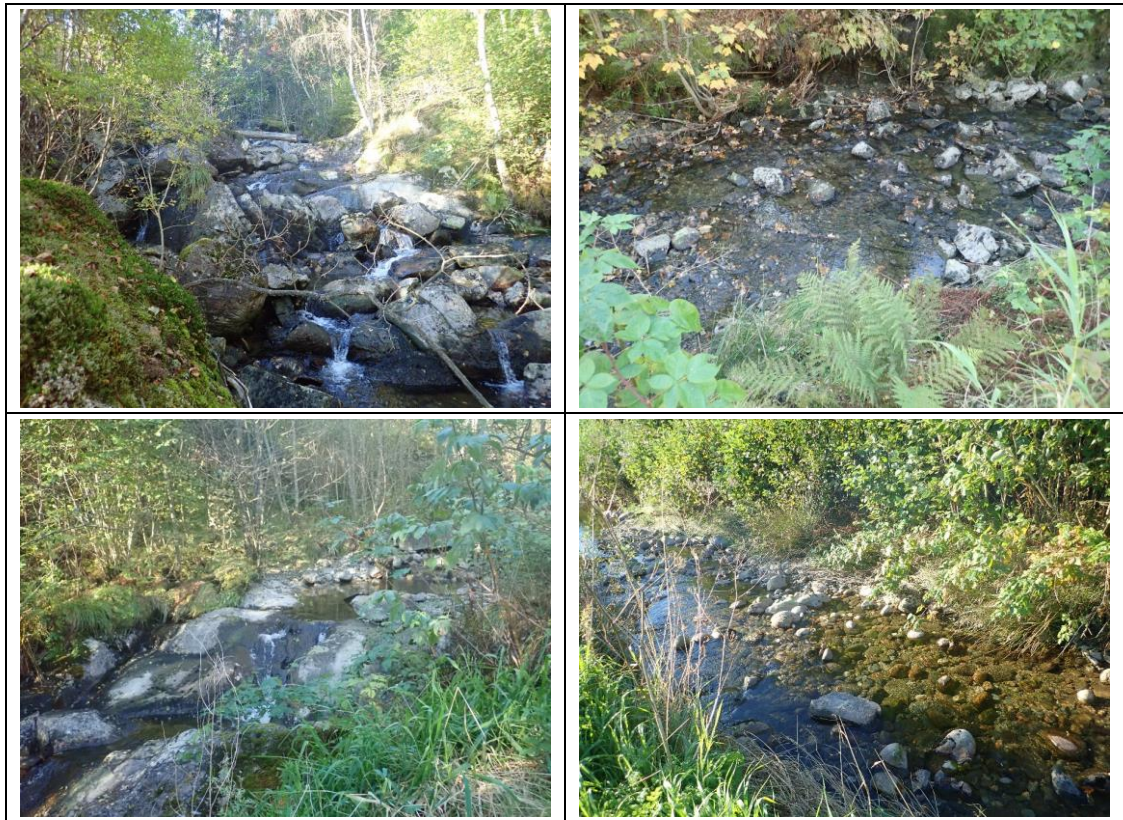
**Figur 43.** Eksempelbilder fra Mosbekken. Øverst: Fossen som er vandringshinder for fisk (venstre) og det grunne strykpartiet nedstrøms (høyre). Nederst: del av stryket som går over i kvitstryk hvor elvebunnen er dominert av grunnfjell (venstre). Grunt stryk ned mot samløpet hvor elvebunnen inneholder mye rullestein og har bra skjultilgang for ungfisk (høyre).

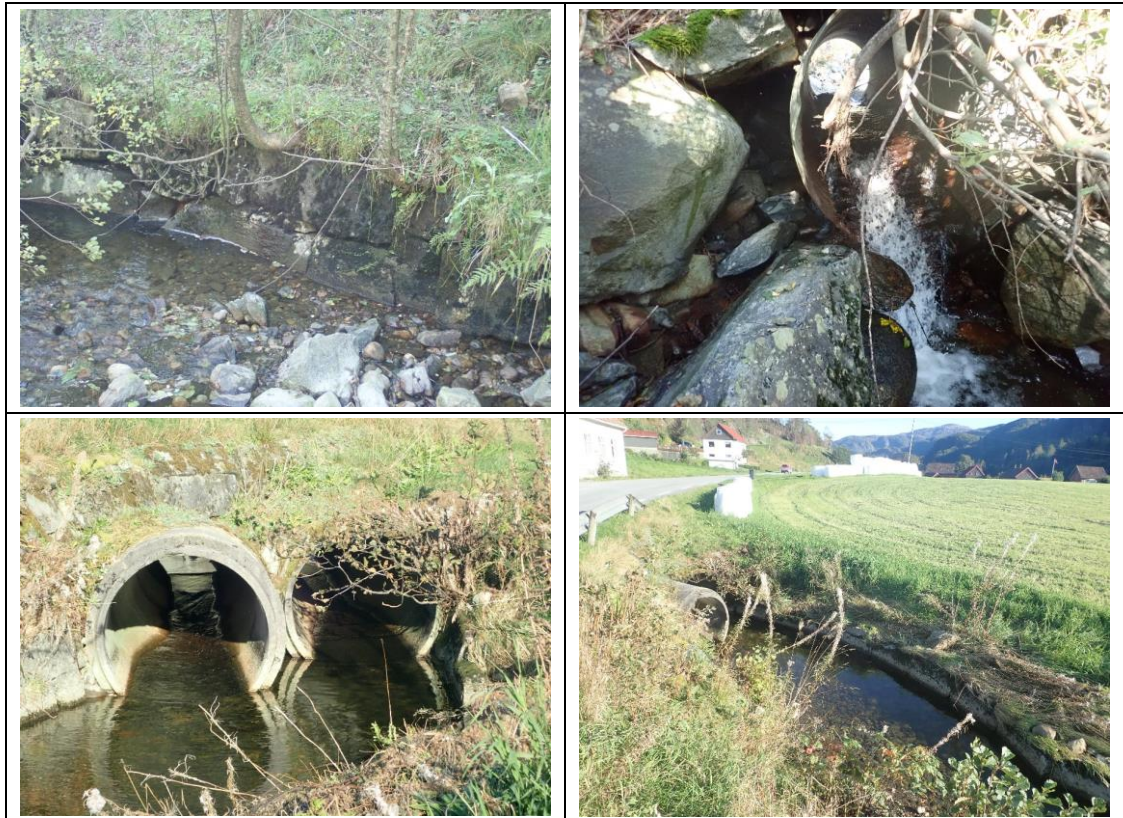
**Figur 44.** Eksempelbilder av fysiske inngrep i Mosbekken. Øverst: Erosjonssikret elvebrekke (venstre) og den øverste kulverten (høyre). Nederst: Nederste kulvert med sikring av ene elvebredden med betongblokker og fjernet kantvegetasjon.

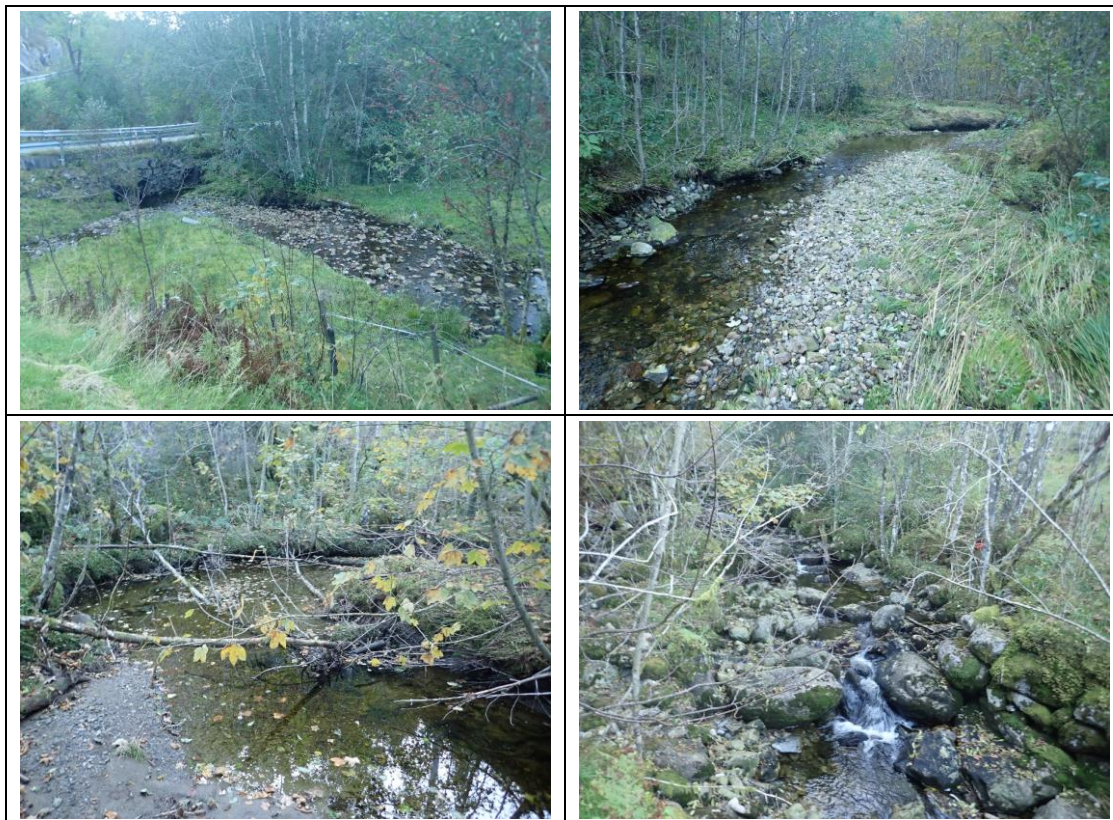
**Figur 46.** Eksempelbilder fra Fossedalsbekken. Øverst: Grunnområde i øvre del av bekken nedenfor vandringshinder for fisk (venstre) og stryket nedstrøms den neste kulverten (høyre). Nederst: del av det lange meandrerende midtpartiet som har mye gyteområder og skjul i form av døde trær, røtter og underspylte bredder (venstre). Kvitstryk med elvebunn dominert av blokk i nedre del av bekken mot samløpet med Suldalslågen (høyre).

Fossedalsbekken ble befart 23. september 2019. Vandringshinderet er en kulvert (rør) som går under Suldalsvegen. I området hvor kulverten ligger blir også gradienten svært høy, og kulverten reduserer trolig ikke anadrom strekning i særlig grad. Den øverste strekningen av bekken er et strykparti som går over i et grunnområde etter hvert som gradienten avtar. Grunnområde strekker seg ned til neste kulvert som finnes ca. 70 meter lenger nedstrøms. Kantvegetasjonen mangler i nedre deler hvor stryket går over i grunnområde. Elvebunnen i området er dominert av stein og blokk, og det ser ut til å være bra med skjul for ungfisk. Den andre kulverten er passerbar for fisk. Det finnes en liten kulp nedstrøms kulverten hvor elvebunnen består av stein og grus, og skjulforholdene ser bra ut. Bekken går så over i et kort (40 – 50 m langt) strykparti som har tilsvarende bunnforhold som i kulpen, og i tillegg et lite gyteområde helt nederst. Etter dette stryket kommer en lang strekning hvor bekken meandrer og elveklassen veksler mellom glattstrømmer og kulper. I denne strekningen er elvebunnen dominert av grus og sand, og det finnes mye potensielle gyteområder for laks og aure. Skjultilgangen i elvebunnen er som følge av det fine substratet dårlig, men det finnes masse døde trær og røtter samt underspylte elvebredder hvor fisk kan skjule seg. Bekken går så over i et nytt strykparti hvor substratet blir grovere, men fortsatt inneholder en del finstoffer. En del av steinene i elvebunnen i denne strekningen er sprengstein fra sikring av Suldalsvegen. Skjulet virker å være moderat i elvebunnen her, men det finnes også her en del trær, kvister og røtter i bekkeleiet. De siste omlag 100 meterne av bekken består av et bratt kvitstryk. Her er elvebunnen dominert av blokker og det er mye skjul for ungfisk. Det ble observert mye fisk i bekken under befaringen.
