# Kartlegging av habitatforhold, fiskeundersøkelser og tiltaksanalyse for sidebekker i Suldal

**LFI-rapport nr:** 363

**Tittel:** Kartlegging av habitatforhold, fiskeundersøkelser og tiltaksanalyse for sidebekker i Suldal

**Dato:** 14.01.2020

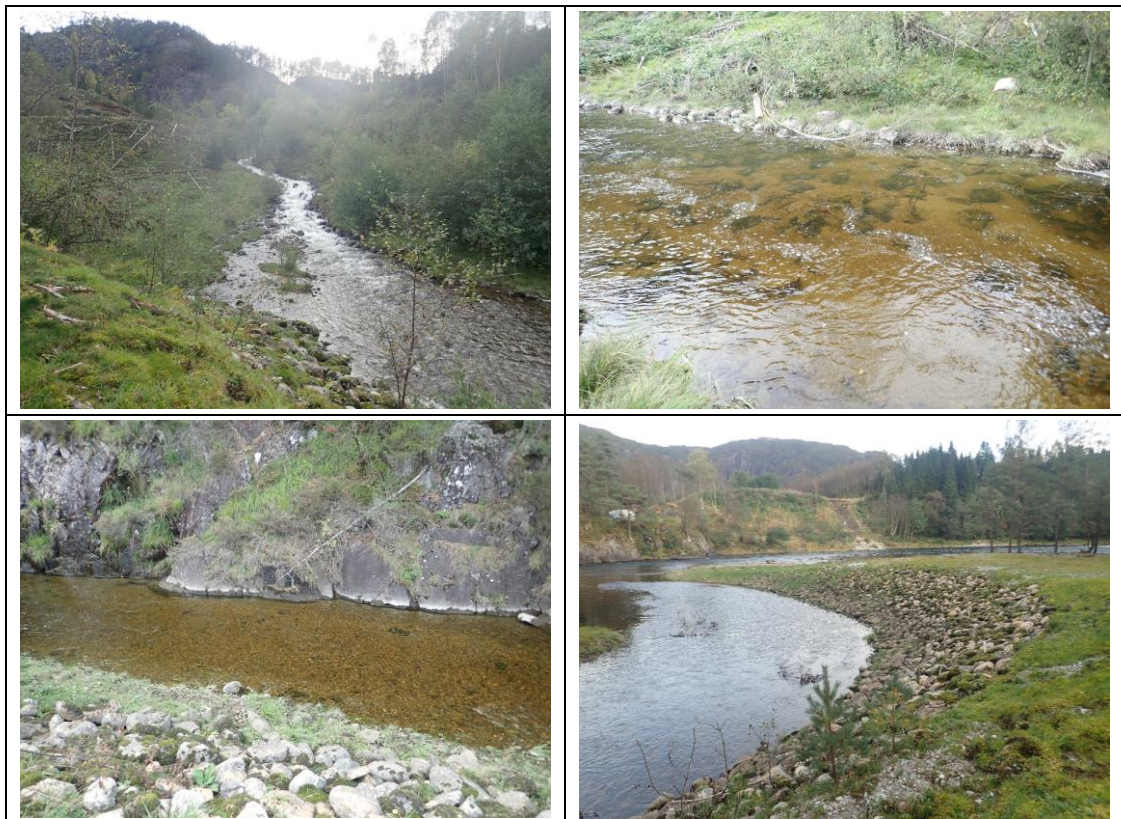
**Figur 48.** Eksempelbilder fra Hiimsbekken. Øverst: Kvitstryket som utgjør vandringshinder for laks og sjøaure, samt stryket nedenfor (venstre). Glattstrømmen nede ved svingen hvor elvebunnen er dominert av fingrus og sand med litt steiner innimellom (høyre). Nederst: Del av glattstrømmen ved fjellveggen der det finnes mye fin gytegrus for aure (venstre) og nedre del mot samløpet med Suldalslågen hvor breddene er erosjonssikret (høyre).

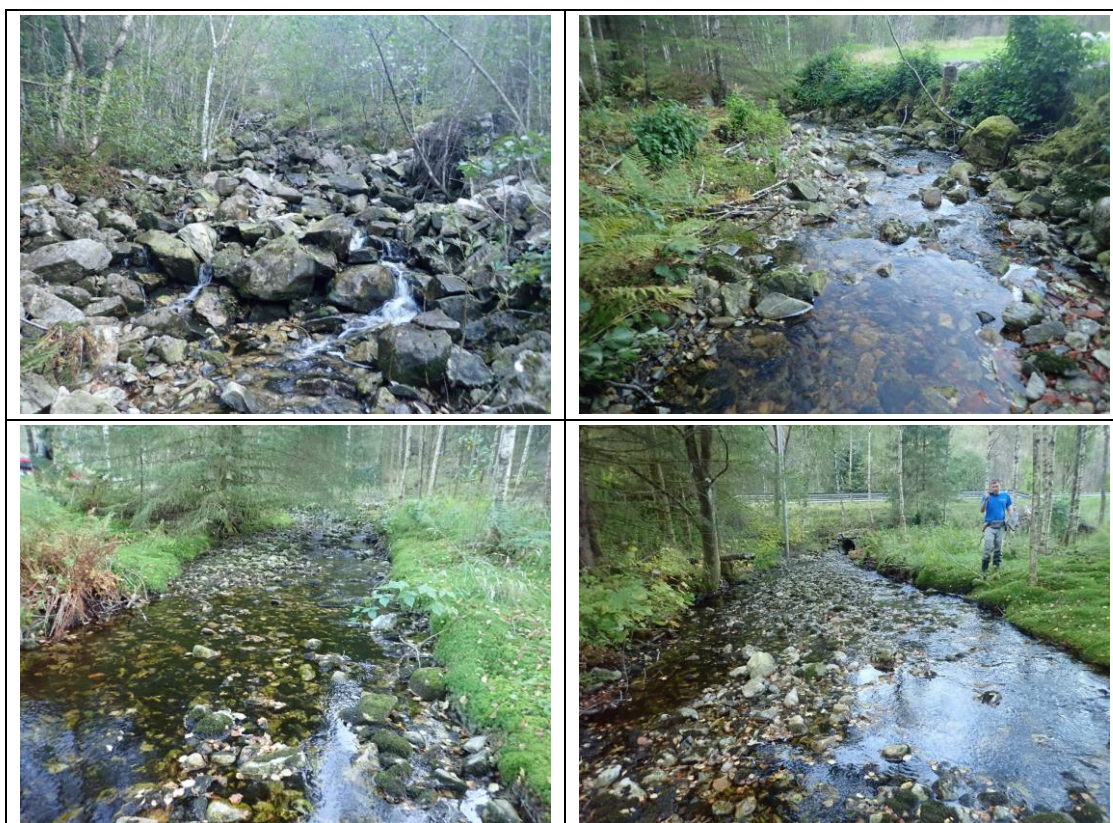
**Figur 49.** Eksempelbilder fra Kvamsbekken. Øverst: Fossestryket som utgjør vandringshinder for laks og sjøaure (venstre), samt stryket nedenfor hvor kantvegetasjonen er fjernet og bredden erosjonssikret (høyre). Nederst: Partiet med grunnområder og korte stryk sett oppstrøms (venstre) og nedstrøms mot rørene som går under Suldalsvegen (høyre).

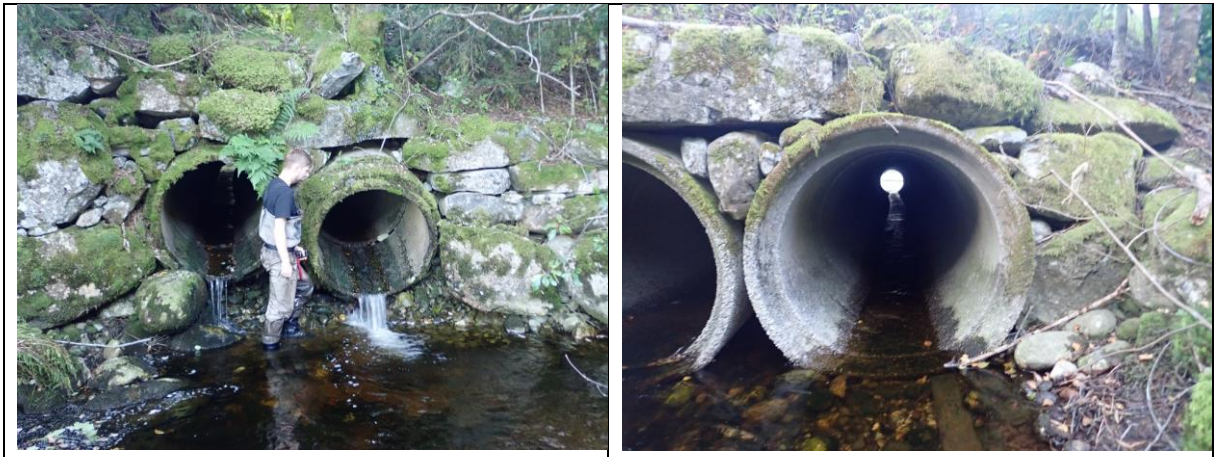
**Figur 50.** Rørene som går under Suldalsvegen er vannføringsavhengig vandringshinder for oppvandrende laks og aure.

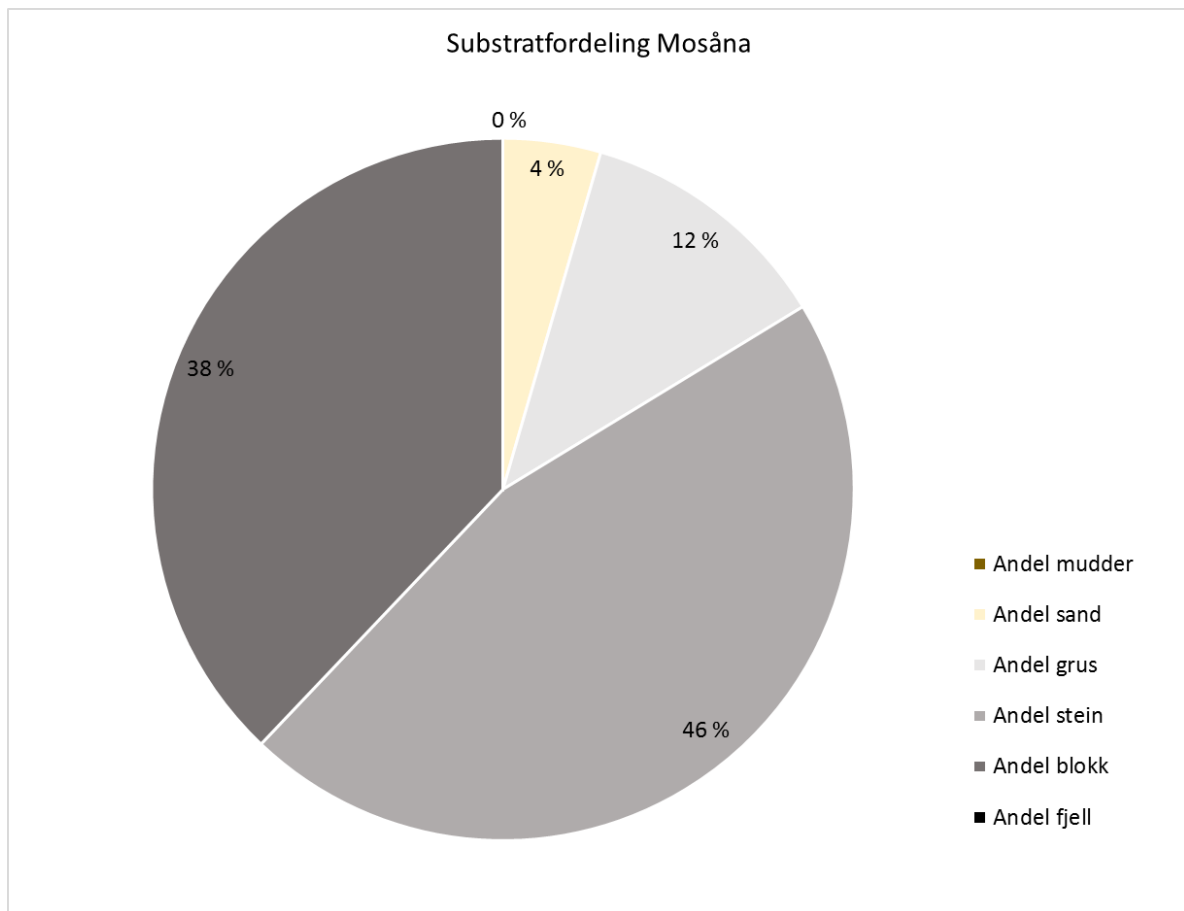
**Figur 53.** Substratfordeling i Mosåna. Substratet er dominert av stein og blokk.

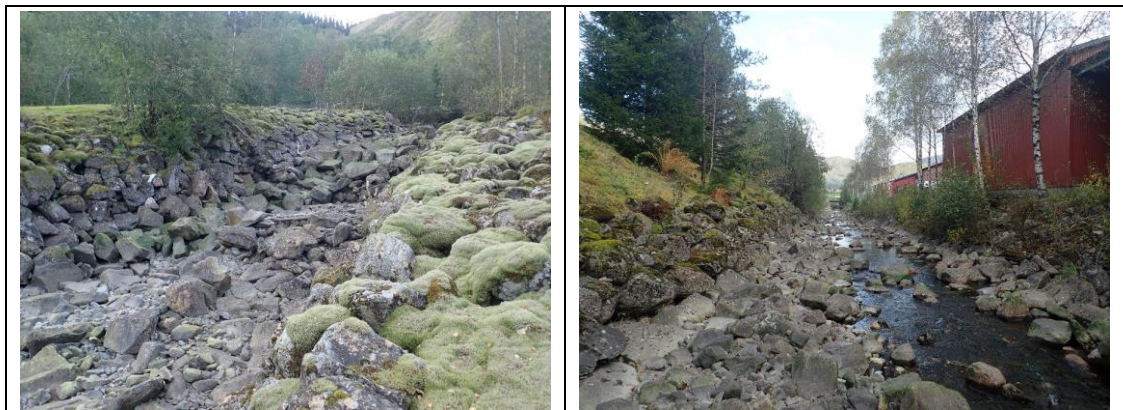
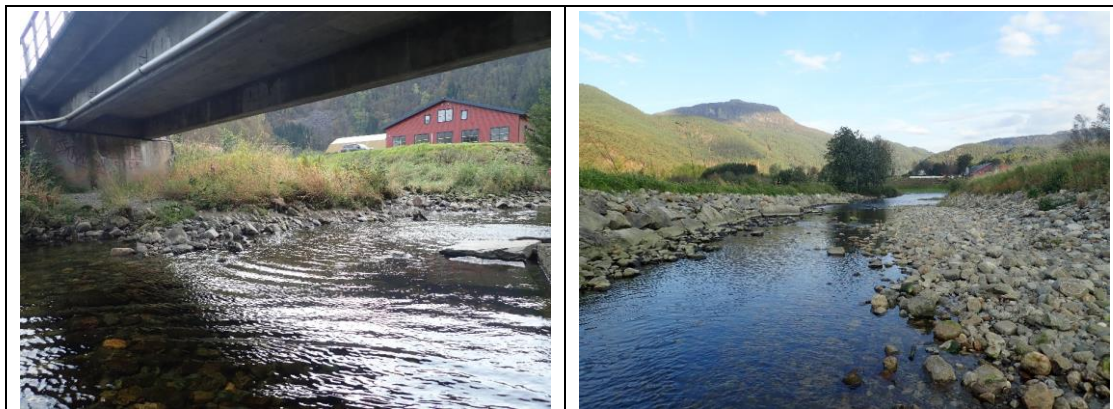
**Figur 54.** Eksempler på elveklasser i Mosåna. Øverst: Kvitstryket som lå tørt og utgjør vandringshinder for laks og sjøaure (venstre), samt stryket nedenfor kraftverksutløpet (høyre). Nederst: Kulpen ved samløpet med Kvepsabekken (venstre) og glattstrømmen ned mot samløp med Suldalslågen (høyre) hvor bredden til venstre er sikret med en til dels glatt plastring.

Mosåna er erosjonssikret på begge elvebredder i øvre halvdel, samt på vestre elvebredde nederst mot Suldalslågen. Sikringene i øvre halvdel av Mosåna består for det meste av løse store blokker med hulrom innimellom. Sikringen nederst i vassdraget består imidlertid av store stein med glatte flater (plastret). Like oppstrøms veibroen kommer det ut et rør hvor det tilsynelatende er utslipp av kloakk (**Figur 55**). I tillegg til at det var tørt i øvre deler oppstrøms kraftutløpet under kartleggingen i september, ble det også observert svært lav vannføring også i de øvrige delene av Mosåna i november 2019 (**Figur 56**). Bekken ser ut til å være i fare for tørrlegging.

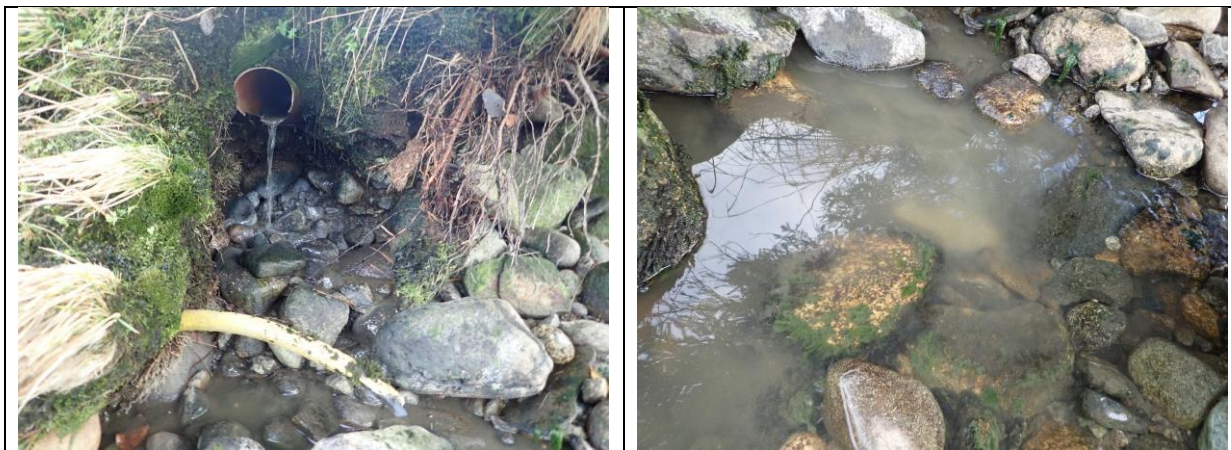
**Figur 55.** Utslipp fra et rør i Mosåna like oppstrøms for samløpet med Kvepsabekken. Vannet som kom ut luktet sterkt av kloakk.

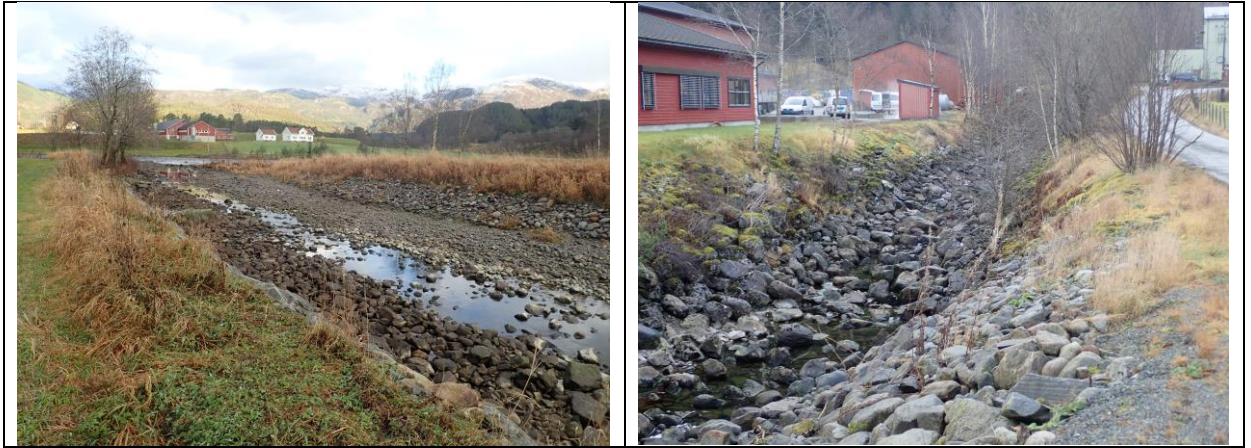
**Figur 56.** Bilder av Mosåna tatt i november 2019. Det rant så vidt vann mellom steinene på dette tidspunktet.

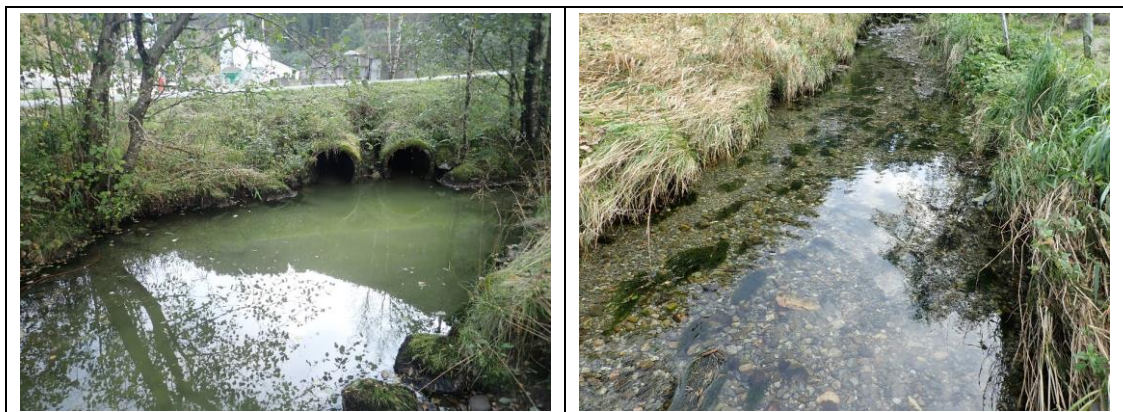
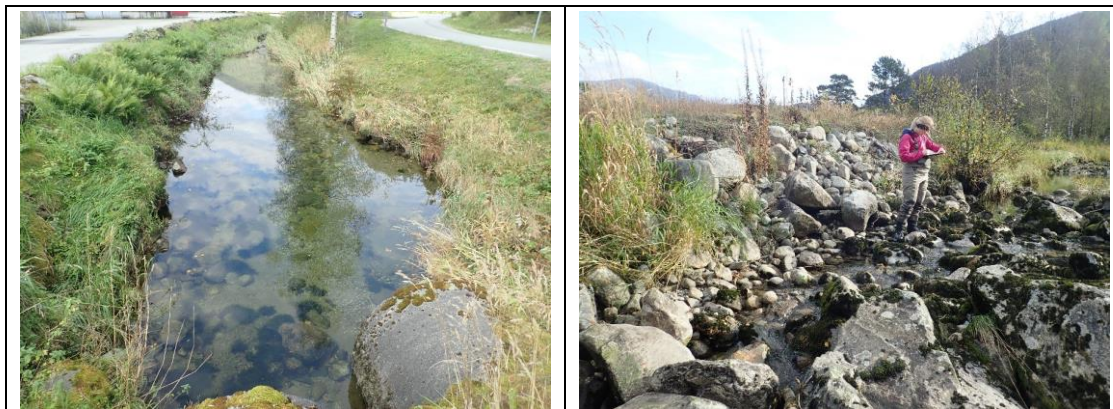
**Figur 62.** Eksempler på elveklasser i Kvepsabekken. Øverst: Kulpen nedstrøms rørene som går under Gullingveien (venstre), samt grunt strykp parti nedenfor (høyre). Nederst: Glatstrømmen nedstrøms neste kulvert ved veibro inn til ridebanen og BG Suldal (venstre). Kvitstryket ned mot samløp med Mosåna (høyre) hvor elvebunnen består av grovere substrat.

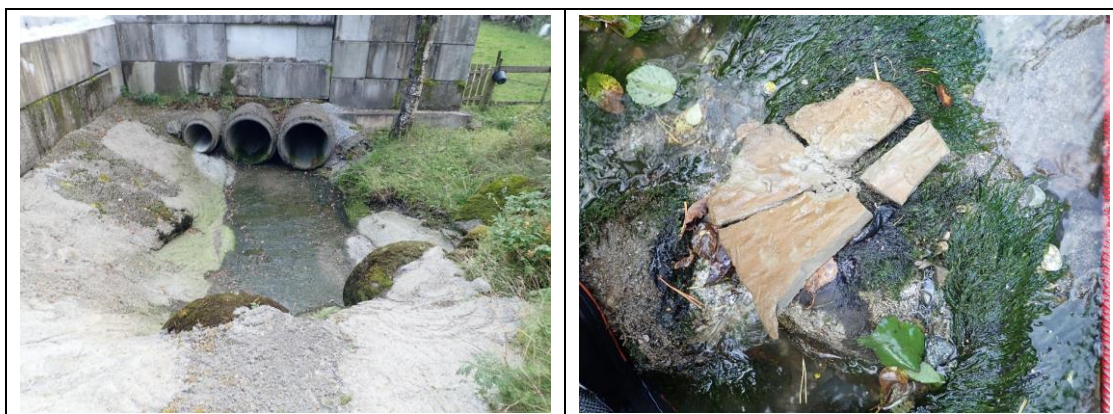
**Figur 63.** Rørene som går under Ølen Betong oppstrøms kulverten under Gullingvegen (venstre). Her var det ikke passerbart videre opp til Gardsbekken. Betongslam som ble funnet i elvebunnen i Kvepsabekken (høyre).

Kvepsabekken er erosjonssikret i noen områder, men sikringene er ikke av glatte typer. Bekken går delvis tørr (Lunde, 2002) og var svært liten også på tidspunktet for kartlegging. Under elfiske i selve Suldalslågen utført av NORCE LFI november 2019 ble det observert at Kvepsabekken var helt tørrlagt på dette tidspunktet (**Figur 65**). Gardsbekken går også tørr og er i tillegg lagt i rør under Ølen Betong (**Figur 64**). Bilder fra tidligere kartlegging tyder på at mye av finsedimentene i Kvepsabekken har blitt avsatt i senere tid (**Figur 66**). Sannsynligvis stammer mye av finsedimentene fra virksomheten ved betongverket, og trolig tilføres det mindre grove masser som følge av redusert massetransport grunnet rørleggingen av Gardsbekken.

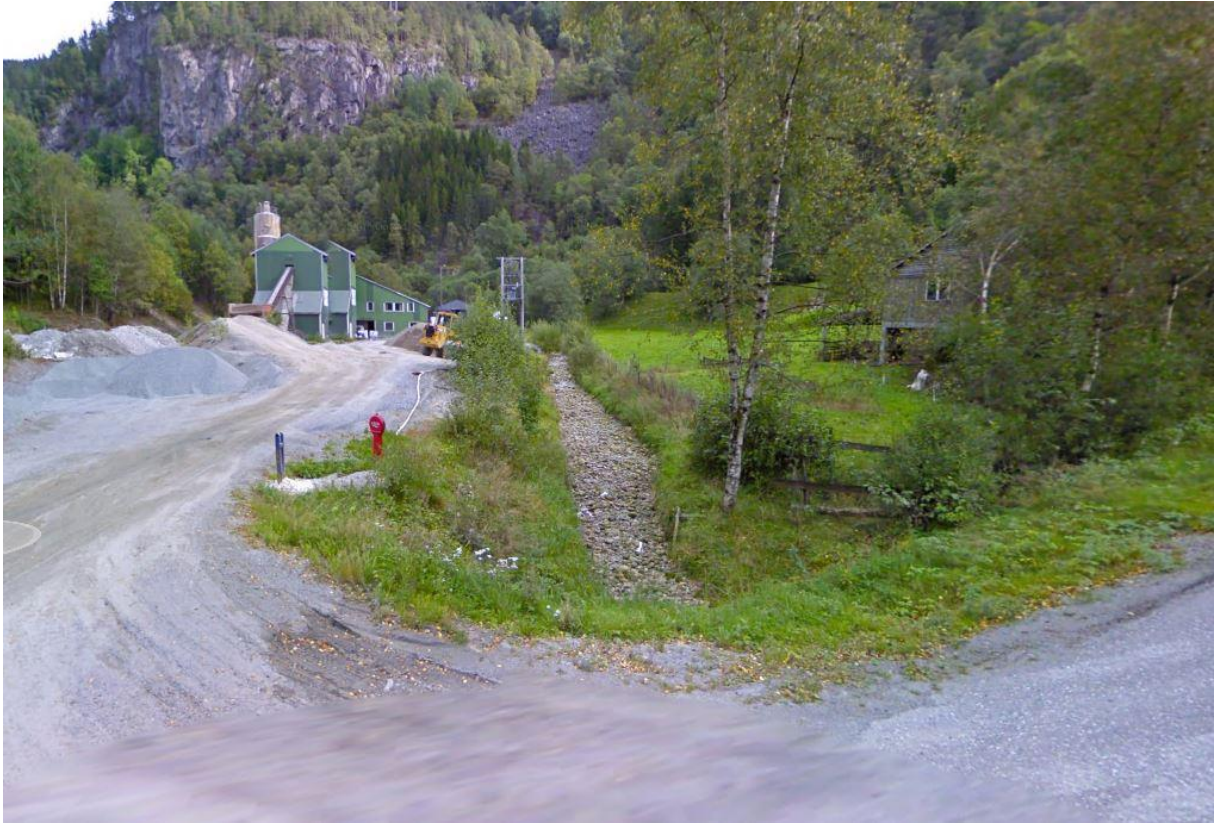
**Figur 64.** Bilde av Gardsbekken datert september 2010. Dette bildet er tatt fra samme sted som bildet av rørene i **Figur 63**, og Ølen Betong har blitt utvidet og Gardsbekken lagt i rør under betongverket i etterkant av dette (Utsnitt fra: [google.com/maps](https://www.google.com/maps)).

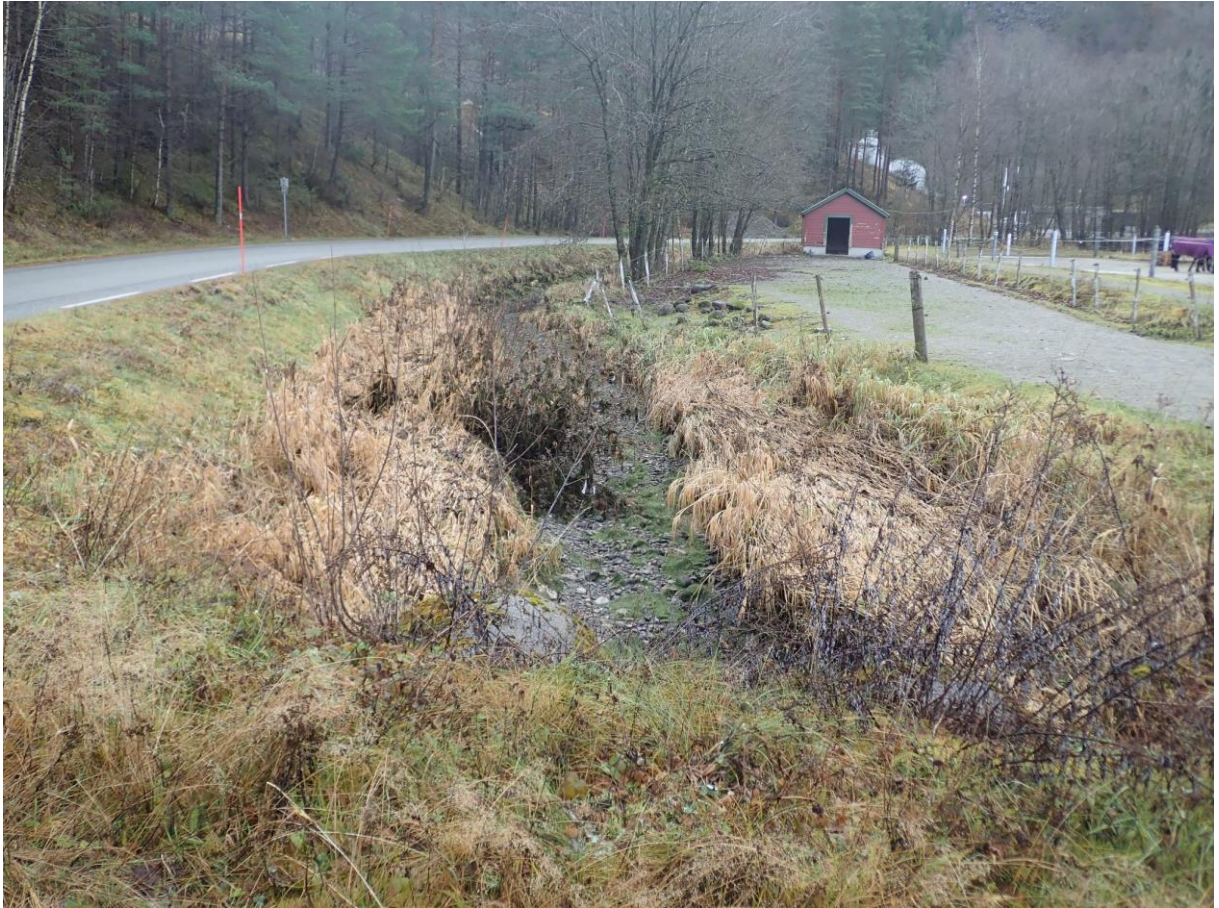
**Figur 65.** Kvepsabekken slik den så ut i november 2019. Bekken lå helt tørr på dette tidspunktet.

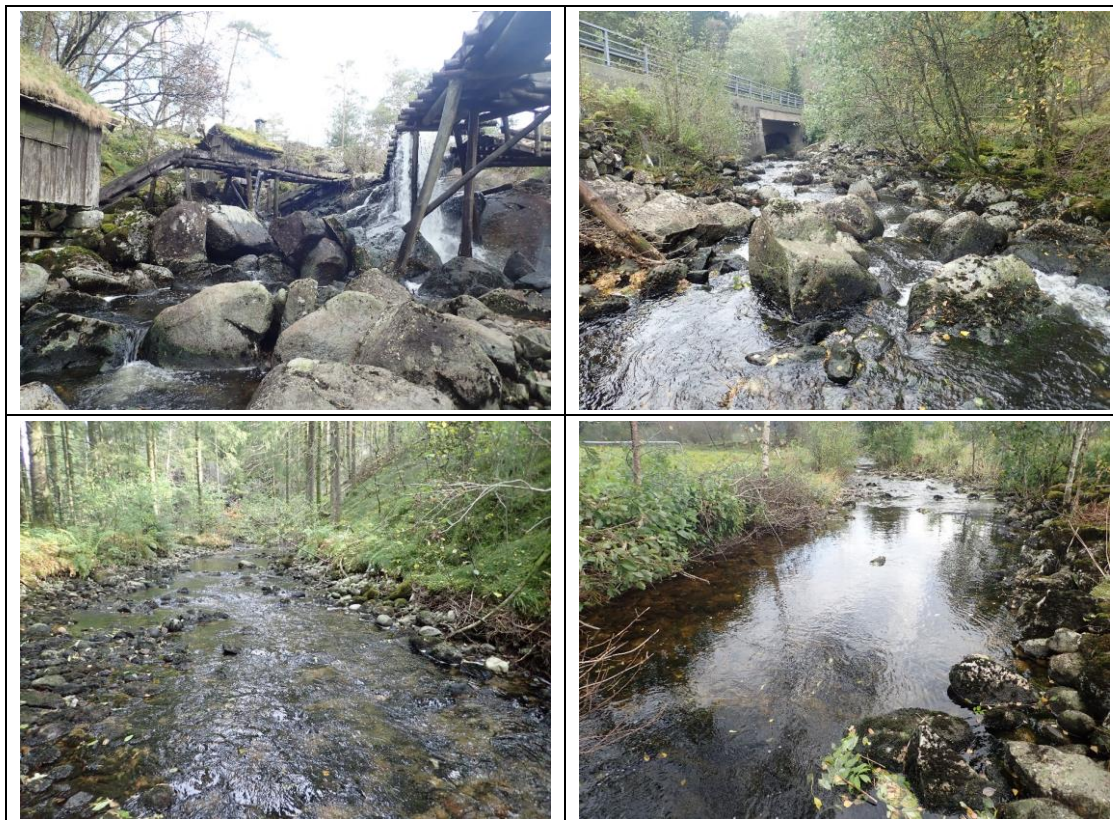
**Figur 71.** Eksempler på elveklasser i Ritlandsbekken. Øverst: Fossen som utgjør sannsynlig vandringshinder for laks og sjøaure (venstre), samt kvitstryket nedenfor fossen (høyre). Nederst: Grunt stryk med elvebunn dominert av stein (venstre) og glattstrøm ned mot samløp med Suldalslågen (høyre) hvor bredden til høyre er sikret med en løs og skjulrik steinsetting.

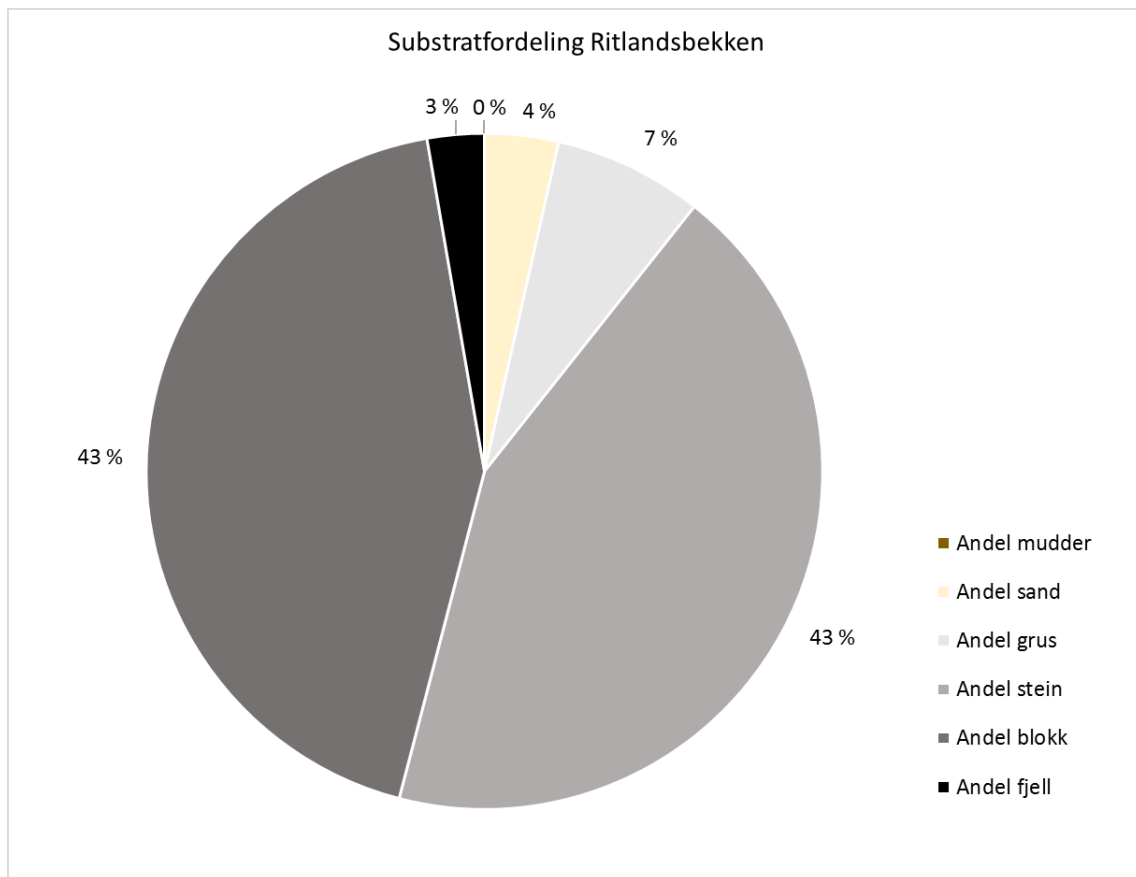
**Figur 72.** Substratfordeling i Ritlandsbekken. Substratet er grovt som følge av høy gradient, og er dominert av blokk og stein.

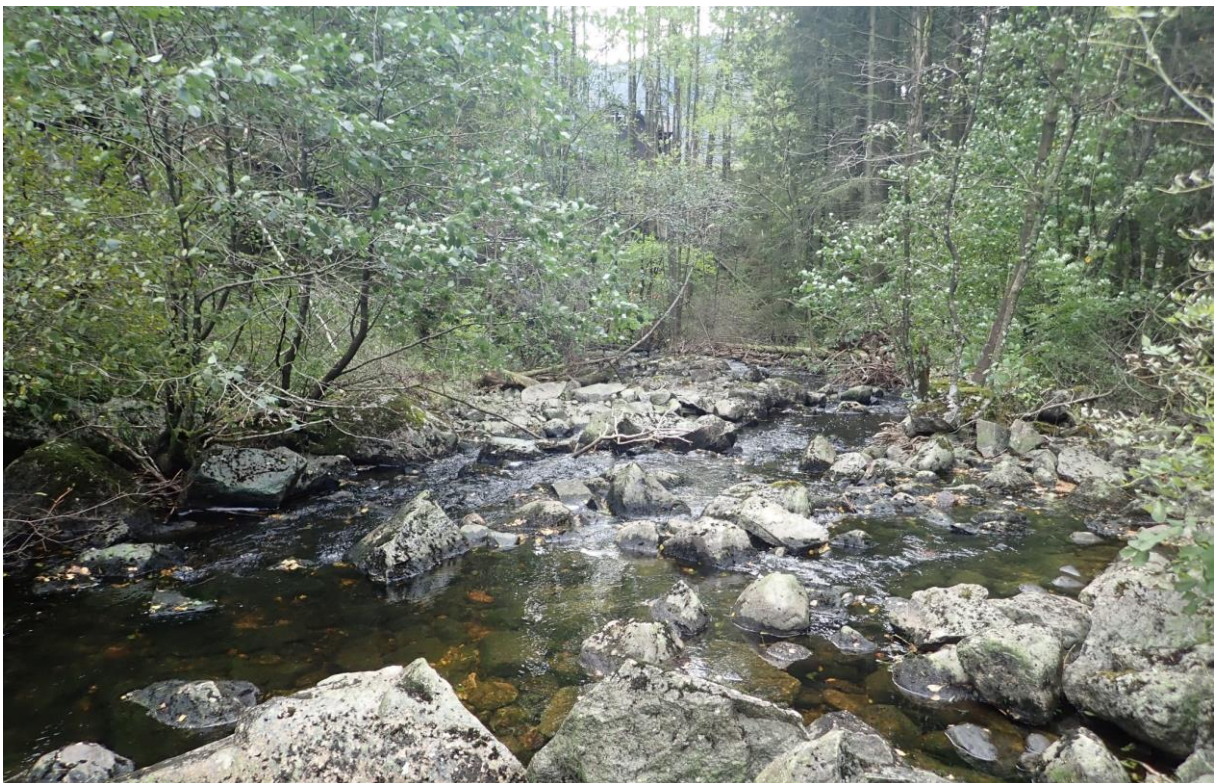
**Figur 74.** Bilde fra det midtre strykepartiet i Ritlandsbekken. Her finnes frodig kantvegetasjon og en del døde trær i- og over elven.

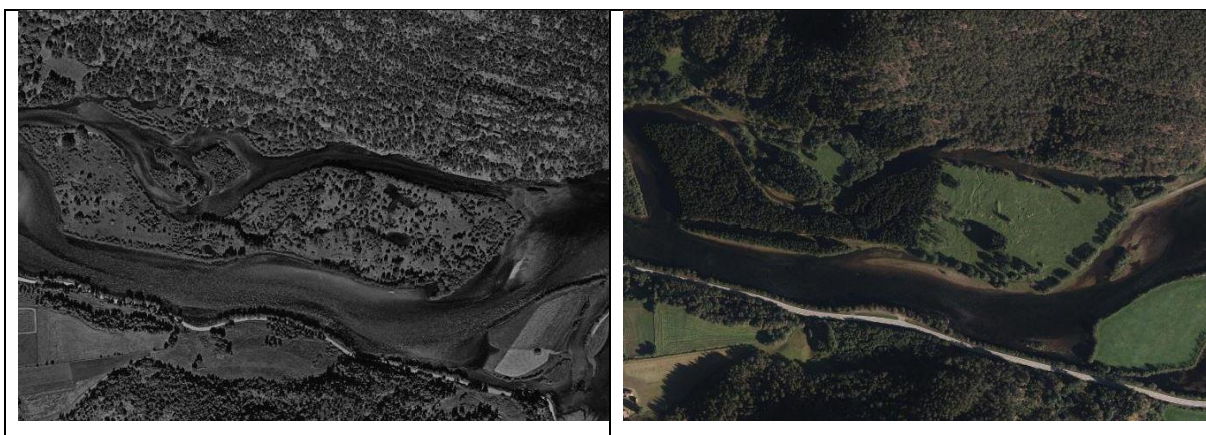
Figur 78. Flyfoto av Førlandskanalen fra 1959 (venstre) og fra 2012 (høyre). I 1959 rant en del av vannet naturlig i kanalen på nordsiden av Storøy, mens løpet i senere tid har blitt avstengt.

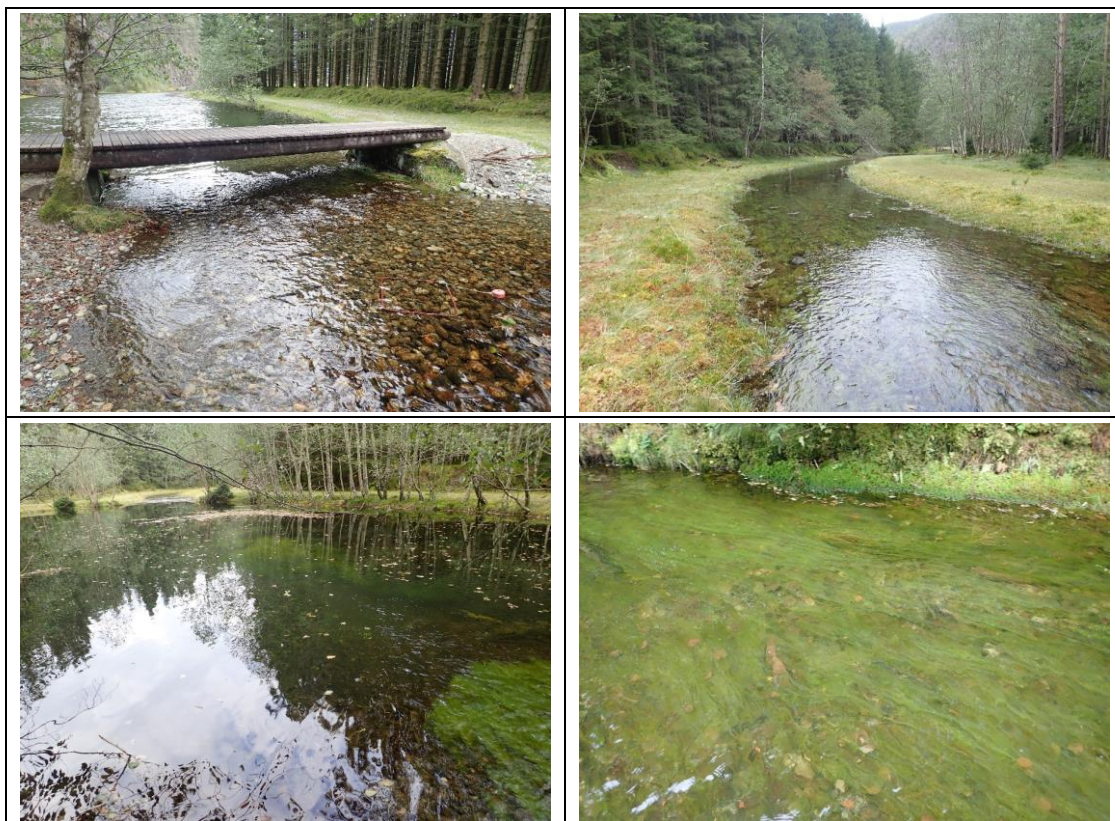
**Figur 80.** Eksempelbilder fra det sørlige løpet av Førlandskanalen. Øverst: Glattstrømmen som går ut fra de øvre stillestående vannmassene (venstre), samt glattstrømmen litt lenger nede hvor det begroingen øker og substratet blir litt mer finkornet (høyre). Nederst: Stillestående vann i en stor kulp stryk med elvebunn dominert av mudder (venstre) og glattstrøm nedenfor kulpen med tett begroing (høyre).

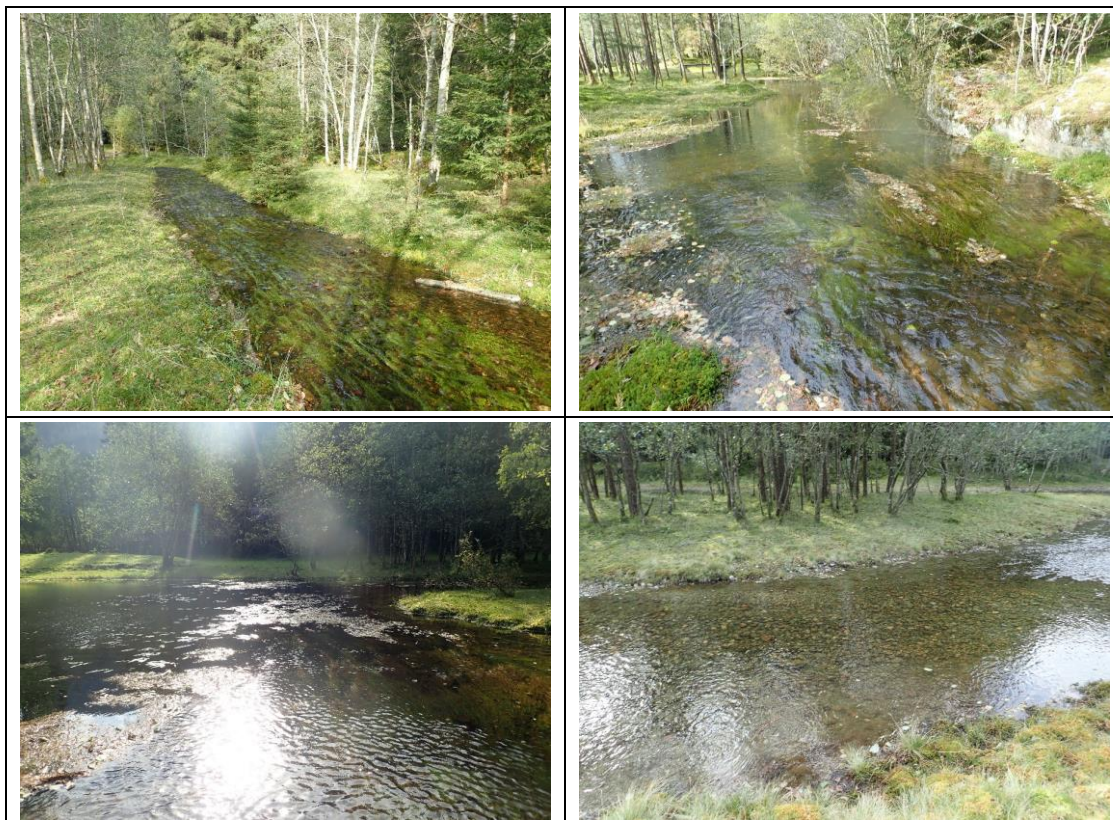
**Figur 81.** Eksempelbilder fra det nordlige løpet av Førlandskanalen. Øverst: Grunt stryk som går ut fra de øvre stillestående vannmassene (venstre), samt glattstrømmen nedenfor hvor gradienten avtar og skjultilgangen blir dårligere (høyre). Nederst: Nær stillestående vann i en kulp med elvebunn dominert av mudder (venstre) og glattstrøm med et potensielt gytebrekk nede mot samløpet med det sørlige løpet kulpen (høyre).

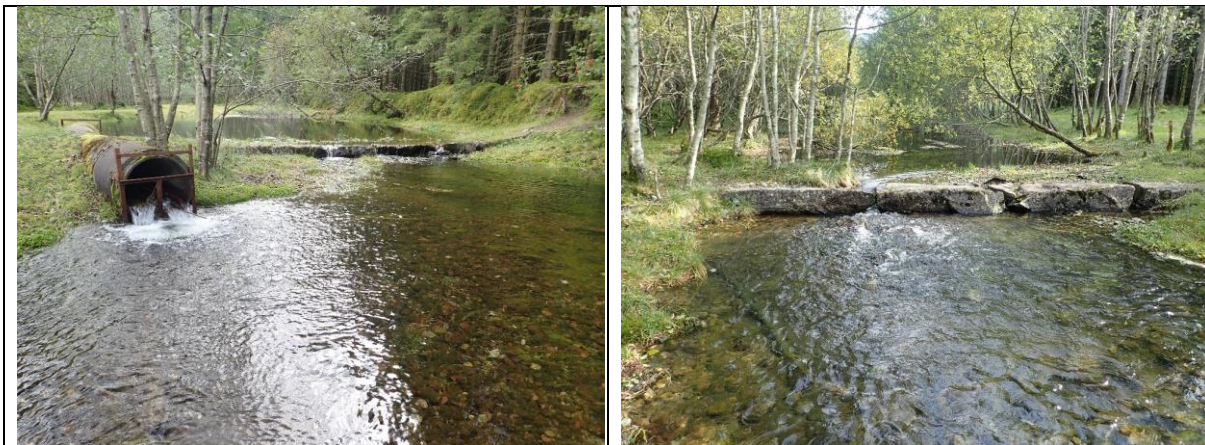
Av fysiske inngrep finnes det to terskler i Førlandskanalen (**Figur 82** og **Figur 84**). Disse benyttes sannsynligvis som vadesteiner av folk som ferdes i området. En av tersklene befinner seg ved nederste kulpen av det sørlige løpet. Her mesteparten av vannet ut av kulpen gjennom et rør, mens bare noe renner over terskelen som mangler lavvannsrenne. Terskelen som befinner seg i det nordlige løpet mangler også lavvannsrenne. I tillegg er det bekken grunn nedstrøms begge tersklene, hvilket gjør at de kan være til hinder for voksen fisk på lav vannføring.

**Figur 82.** Venstre: Terskelen i det sørlige løpet hvor mesteparten av vannet ledes gjennom et rør. Høyre: Terskelen i det nordlige løpet.

Det som bør stå høyest på prioriteringslisten i Førlandskanalen er å øke tilgjengelig skjul og reetablere kantvegetasjonen, særlig langs det sørlige løpet. Ved å reetablere kantvegetasjonen vil man også etter all sannsynlighet redusere begroingen i Førlandskanalen betydelig. For å øke tilgjengelig skjul er utlegg av døde trær et svært egnet strakstiltak for dette sideløpet. Både mangelen på skjul og den høye graden av begroing i bekken tyder også på mangel på egendynamikk i vassdraget. Egendynamikk kan restaureres ved å lede mer vann inn i sideløpet. Fra et økologisk perspektiv ville det beste vært å gjenåpne sideløpet helt igjen ved å koble det til hovedløpet slik det var historisk. Dersom kjøreveien skal opprettholdes ville også et større inntak med en kulvert under veien også ha bedret forholdene inne i Førlandskanalen. Tersklene som finnes i de to løpene er vannføringsavhengige vandringshindre. Disse bør løses opp eller etableres lavvannsrenne i, hvilket er en enkel og raskt gjennomført løsning med terskler av denne størrelsen.

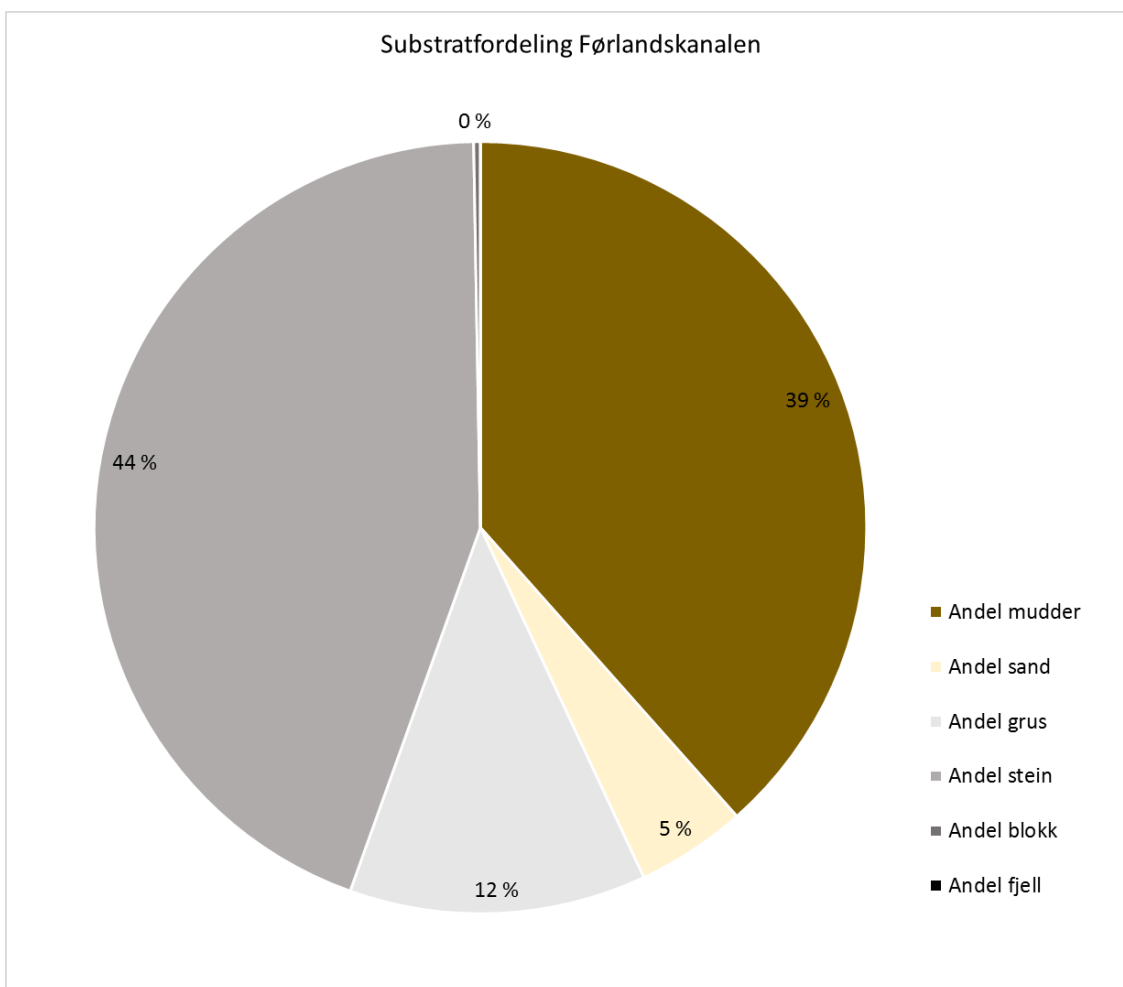
**Figur 83.** Substratfordeling i Førlandskanalen. Substratet er dominert av stein og mudder.

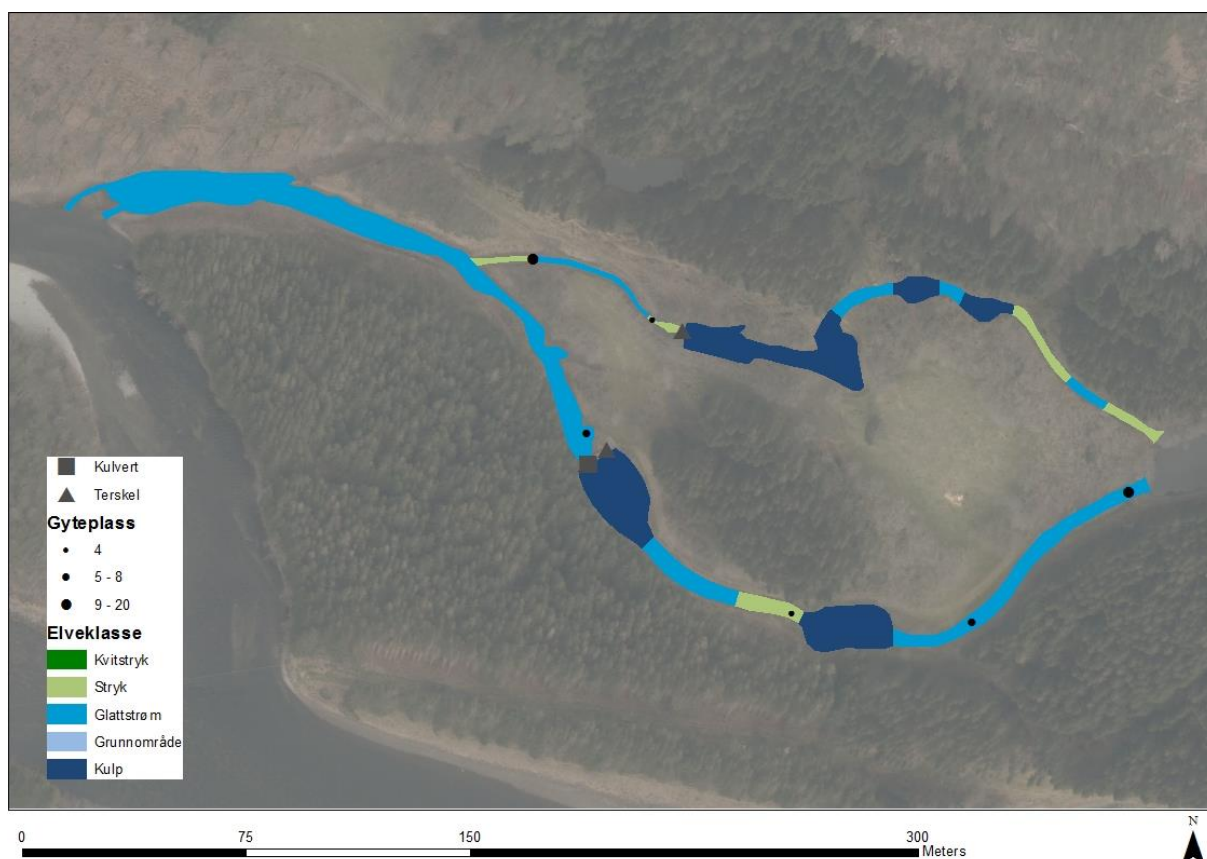
**Figur 84.** Fysiske inngrep i Førlandskanalen, samt elveklasser og observerte potensielle gyteområder.

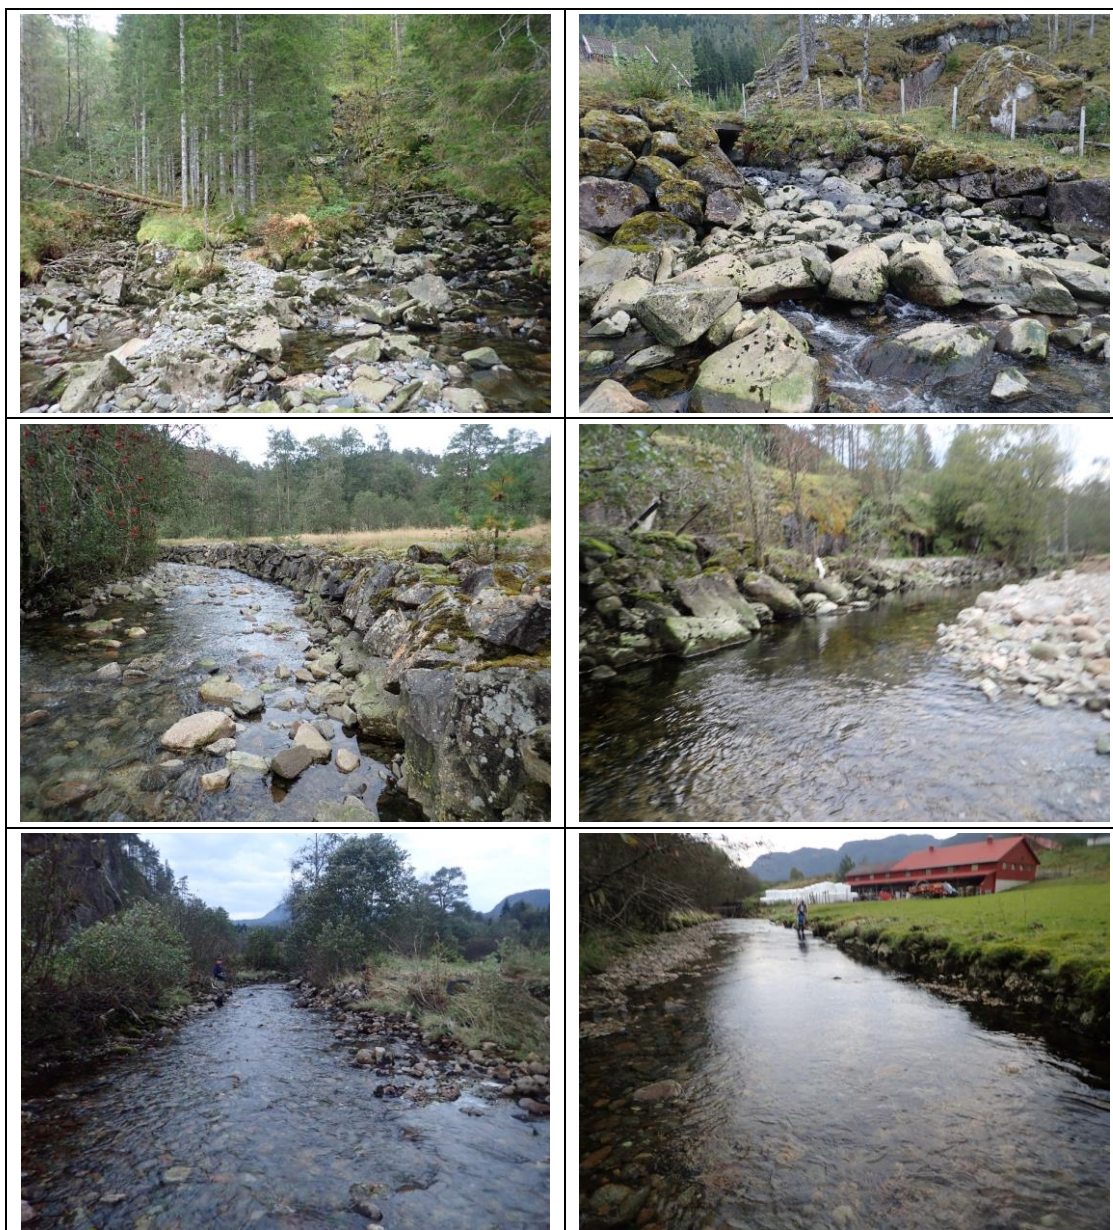
**Figur 88.** Eksempler på elveklasser i Tjøstheimsåna. Øverst: Fossen som utgjør sannsynlig vandringshinder for laks og sjøaure (venstre), samt kvitstryket nedenfor fossen ved utløpet av kraftstasjonen (høyre). I midten: Grunt stryk med elvbunn dominert av stein og erosjonssikret elvebredde (venstre) og glattstrøm med erosjonssikret elvebredde (høyre). Nederst: Grunt stryk i nedre halvdel av Tjøstheimsåna (venstre), og en glattstrøm med moderat skjul ned mot broen omtrent ved midten av bekken (høyre).

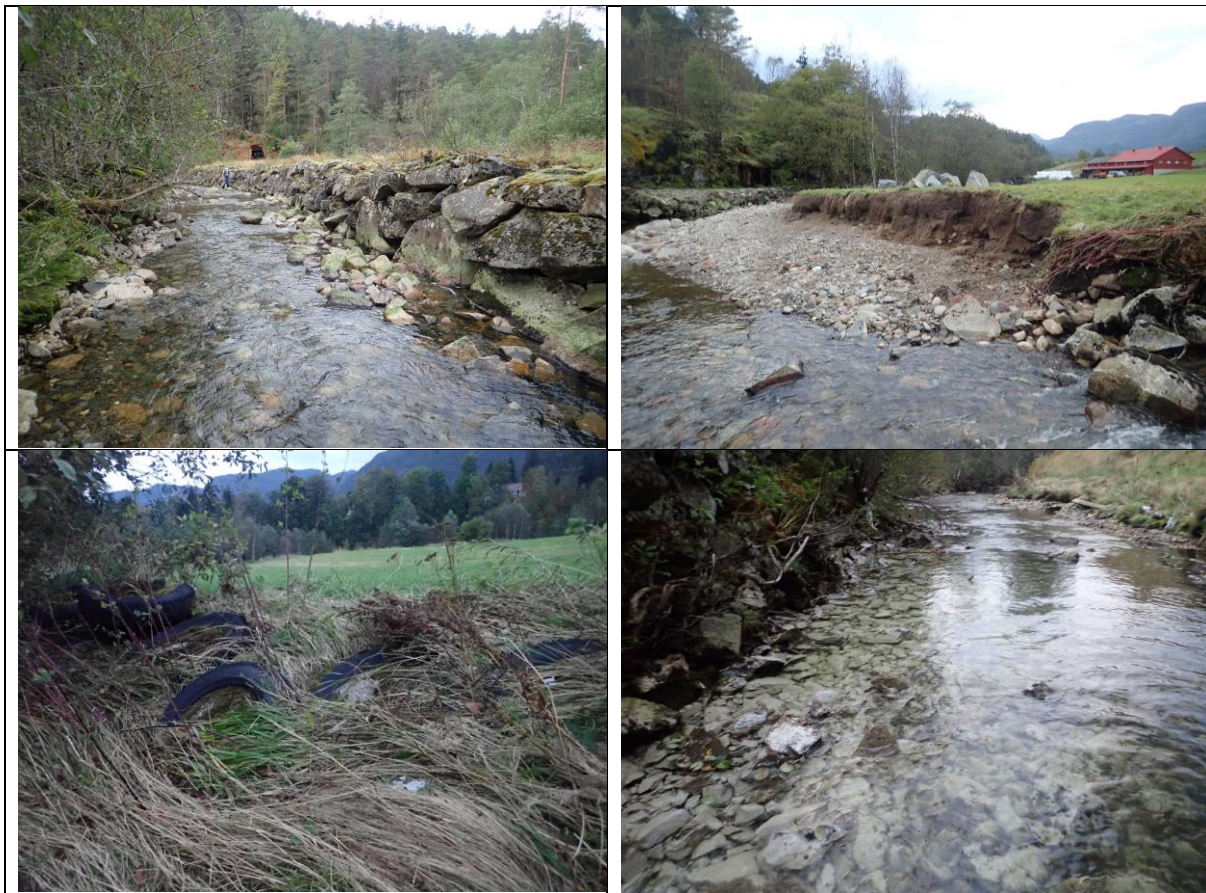
**Figur 89.** Eksempelbilder av inngrep og påvirkninger i Tjøstheimsåna. Øverst: Erosjonssikret elvebredden med til dels glatte steiner (venstre) og område hvor det var klargjort for å lage en ny sikring (høyre). Nederst: En merkelig løsning med å erosjonssikre elvebredden med rundt 20 bildekk fylt med betong (venstre) og utslippspunktet hvor det kom ut finsedimenter/sement (høyre).
