# Kartlegging av habitatforhold, fiskeundersøkelser og tiltaksanalyse for sidebekker i Suldal

**LFI-rapport nr:** 363

**Tittel:** Kartlegging av habitatforhold, fiskeundersøkelser og tiltaksanalyse for sidebekker i Suldal

**Dato:** 14.01.2020

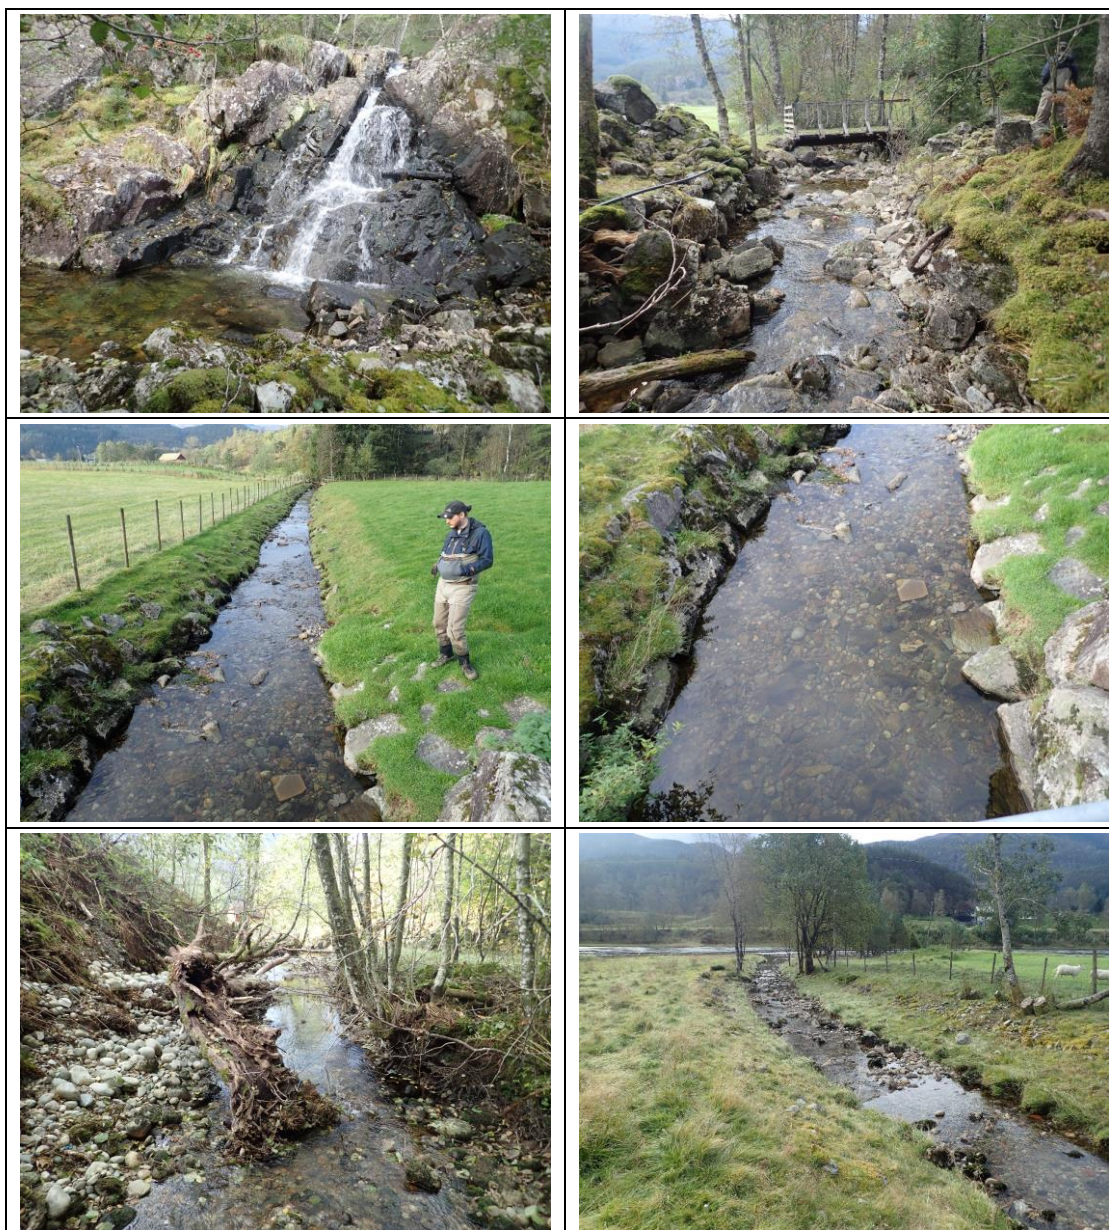
**Figur 94** Eksempler på elveklasser i Lundebekken. Øverst: Fossen som utgjør vandringshinder for laks og sjøaure (venstre), samt kvitstryket nedenfor fossen (høyre). I midten: Glattstrøm med elvebunn dominert av stein og erosjonssikret elvebrekke (venstre) og potensiell gyteplass i selve glattstrømmen (høyre). Nederst: Glattstrøm med naturlig kantvegetasjon i nedre halvdel av Lundebekken (venstre), og et stryk helt nederst ved munningen til Suldalslågen (høyre).

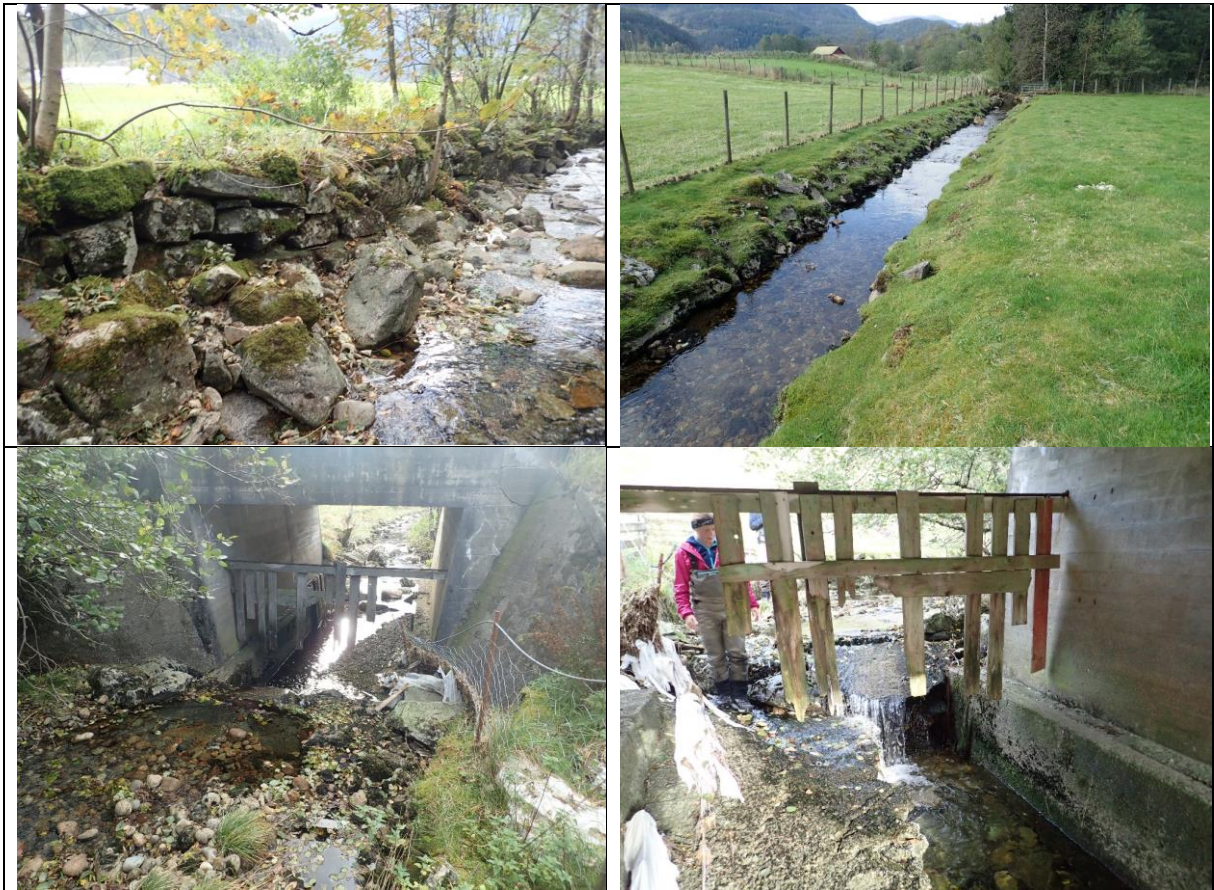
**Figur 95.** Eksempelbilder av inngrep og påvirkninger i Lundebekken. Øverst: Erosjonssikret elvebredde (venstre) og kanalisert strekning med fjernet kantvegetasjon på begge elvebredder (høyre). Nederst: Unaturlig fossefall ved kulverten under veibroen helt nederst i Lundebekken sett nedstrøms (venstre) og oppstrøms (høyre).

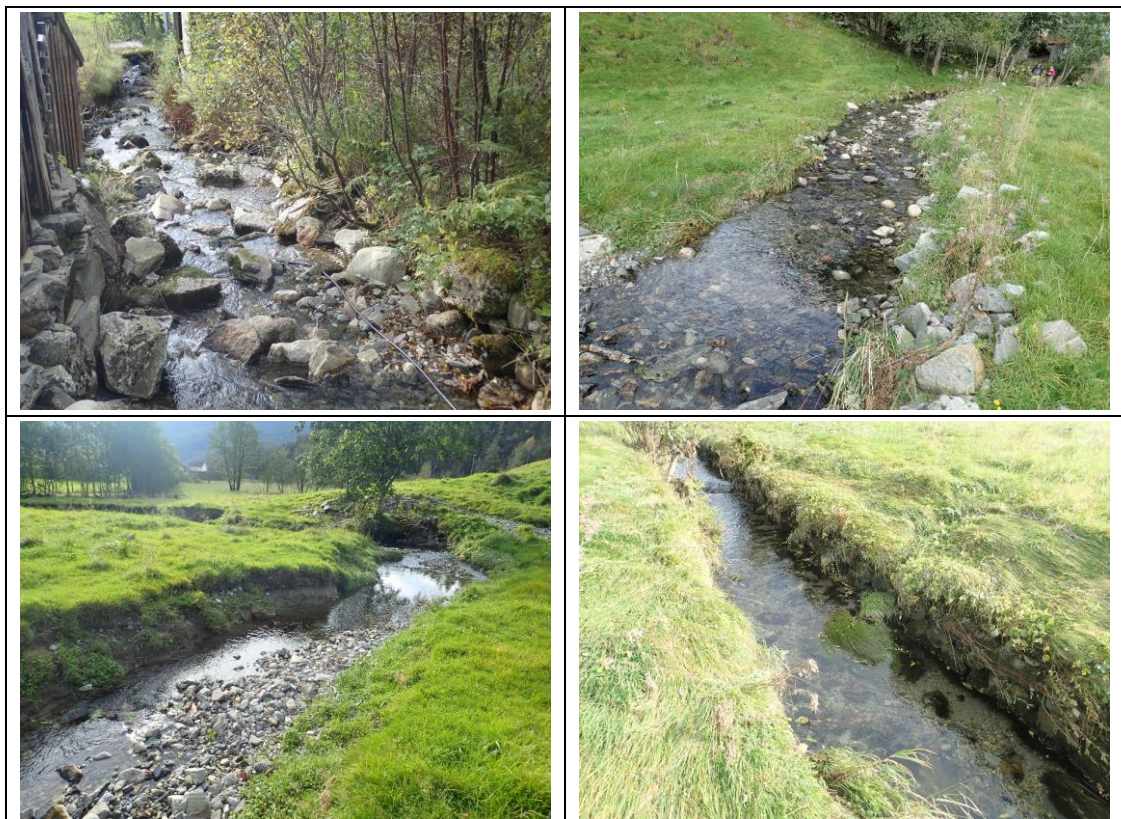
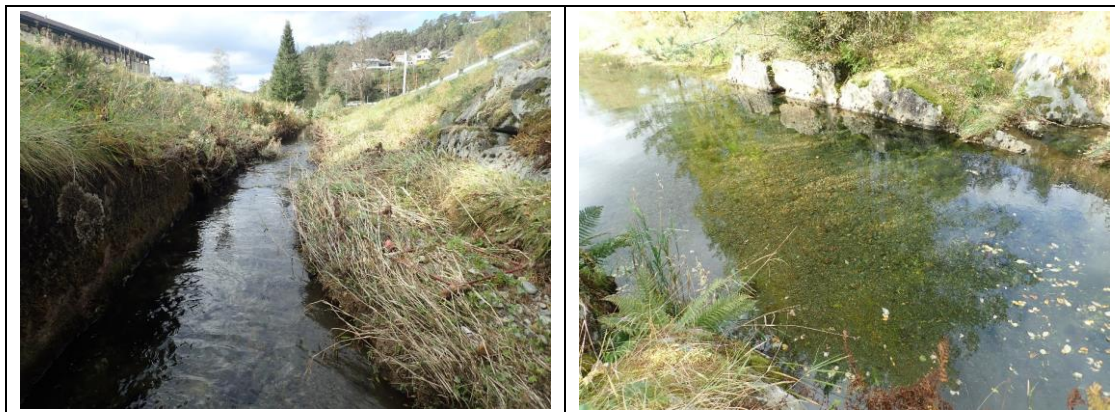
**Figur 101.** Eksempler på elveklasser i Prestabekken. Øverst: kvitstryk nedstrøms vandringshinder (venstre), stryk i øvre delen (høyre). I midten: meandrerende stryk- glattstrømparti (venstre) og kanalisert glattstrøm i midtre delen av bekken (høyre). Nederst: Kanalisert glattstrøm i nedre delen av Prestabekken (venstre), og en potensiell gyteplass ved munningen til Suldalslågen (høyre).

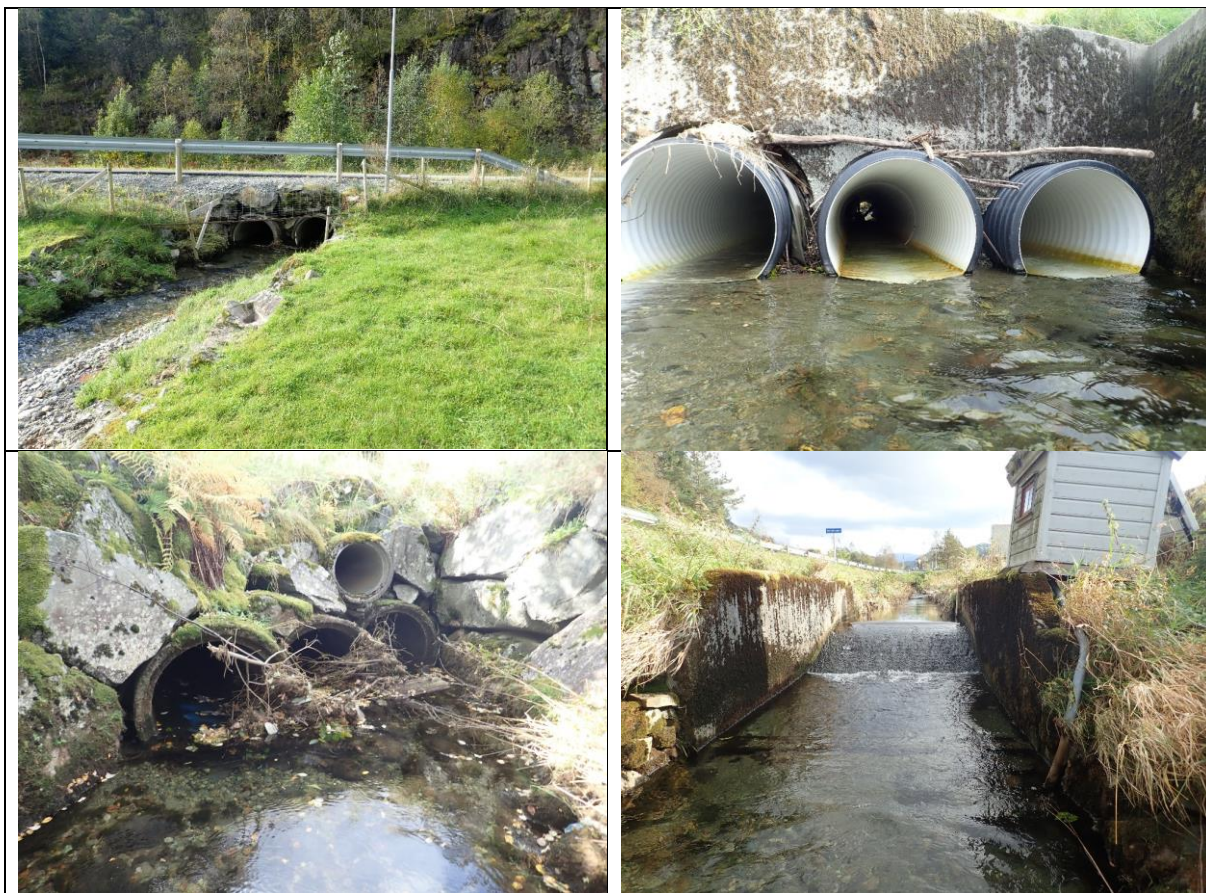
**Figur 102.** Eksempelbilder av inngrep og påvirkninger i Prestabekken. Øverst: Kulvert 1 (venstre) og kulvert 2 (høyre). Nederst: Kulvert 3 (venstre) og betongrampe i en strekning med erosjonssikring og fjernet kantvegetasjon (høyre).

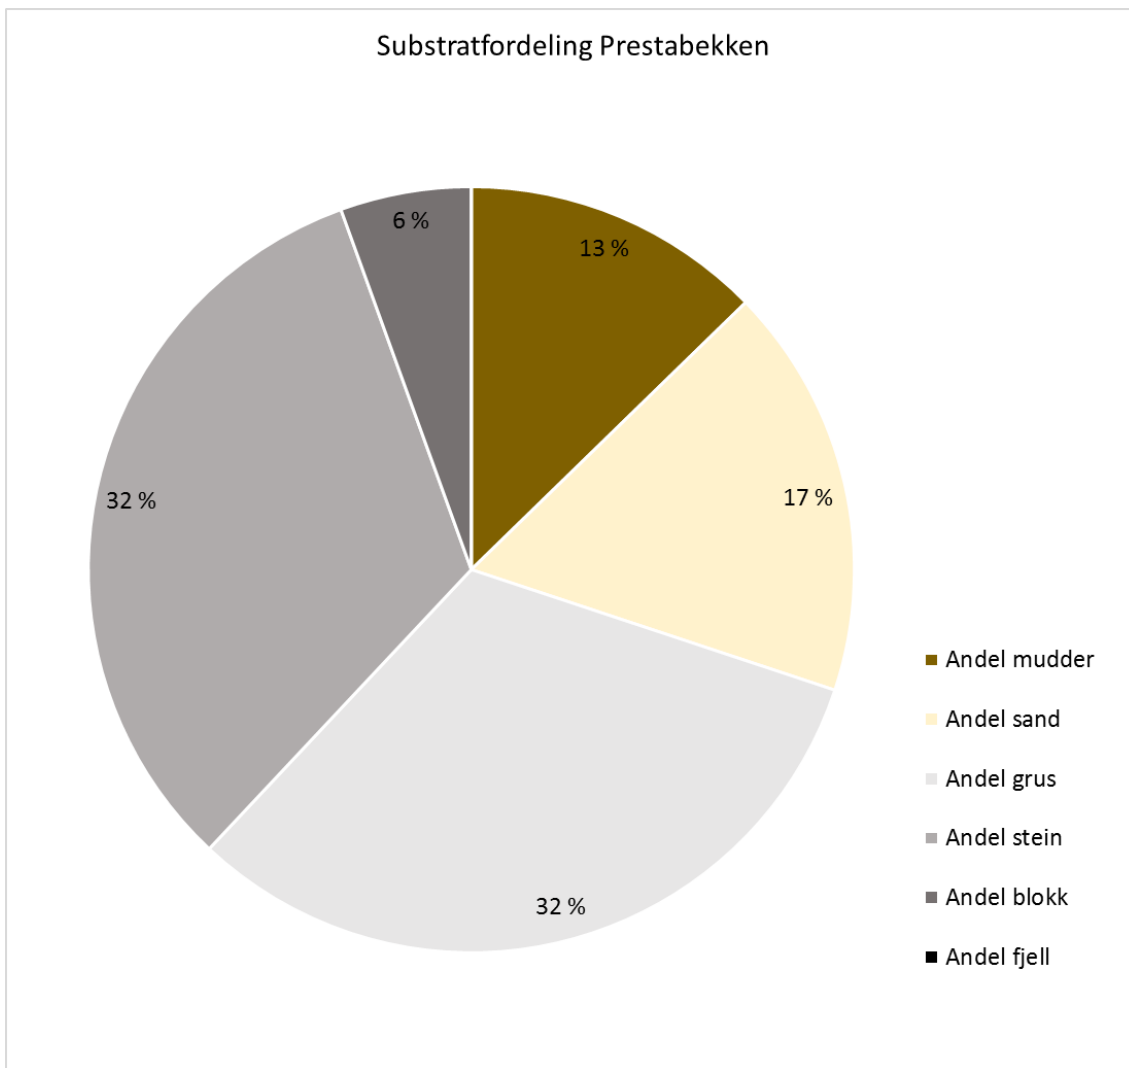
**Figur 104.** Substratfordeling i Prestabekken. Substratet er i hovedsak dominert av stein og grus, men har også en stor andel finsedimenter som sand og mudder.

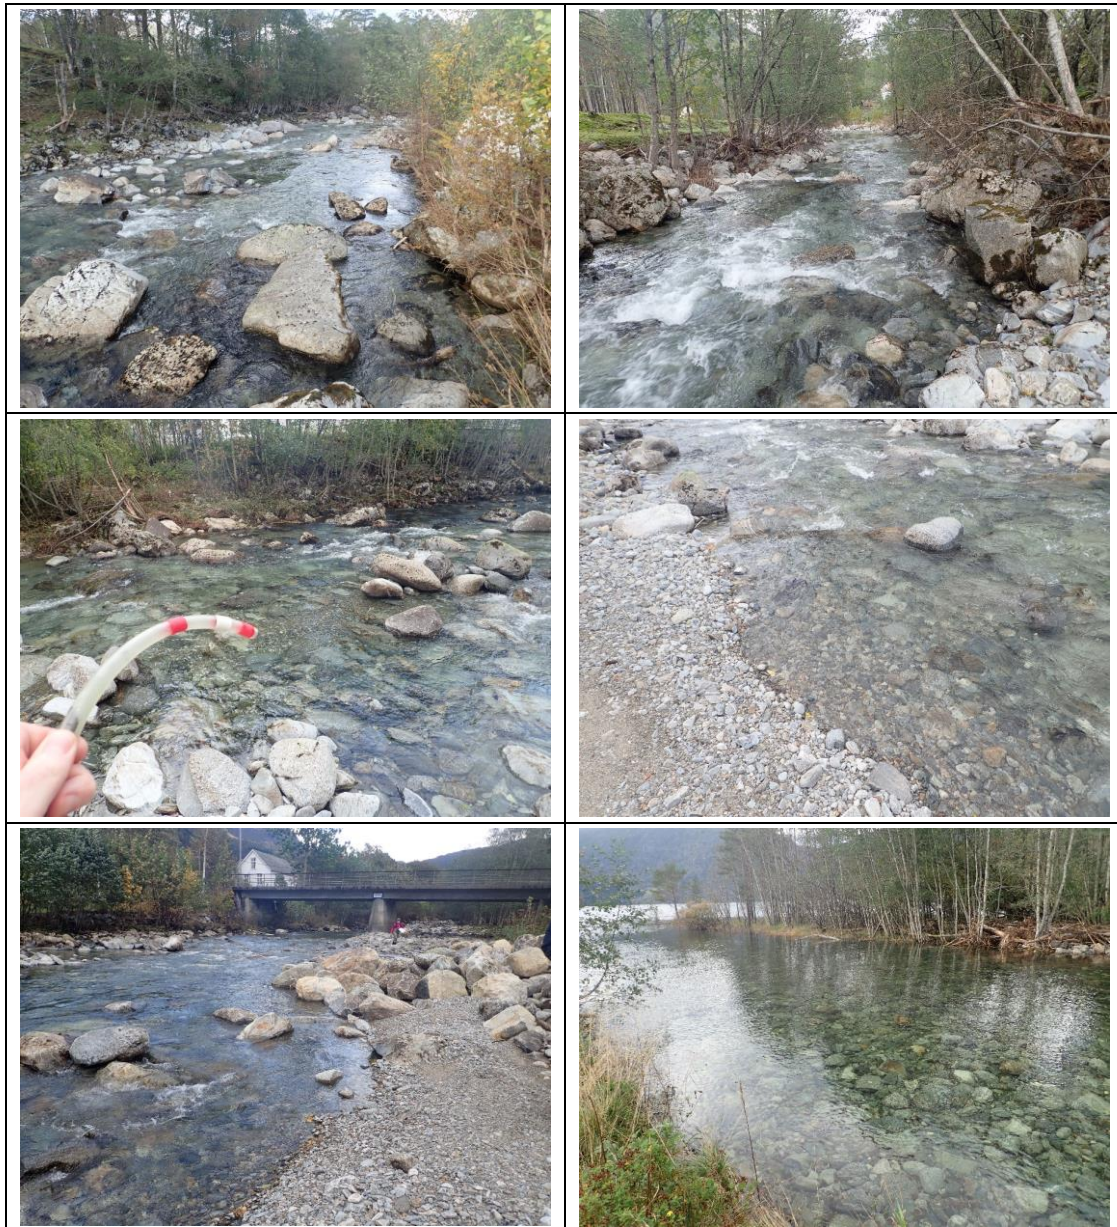
**Figur 109.** Eksempler på elveklasser i Kvilldalsåa. Øverst: Stryk rett nedstrøms demningen (venstre), kvitstryk i øvre delen av bekken (høyre). I midten: Potensielle gyteplasser. Nederst: Stryk i nedre del av bekken (venstre) og glattstrøm ved munningen til Suldalsvatnet (høyre).

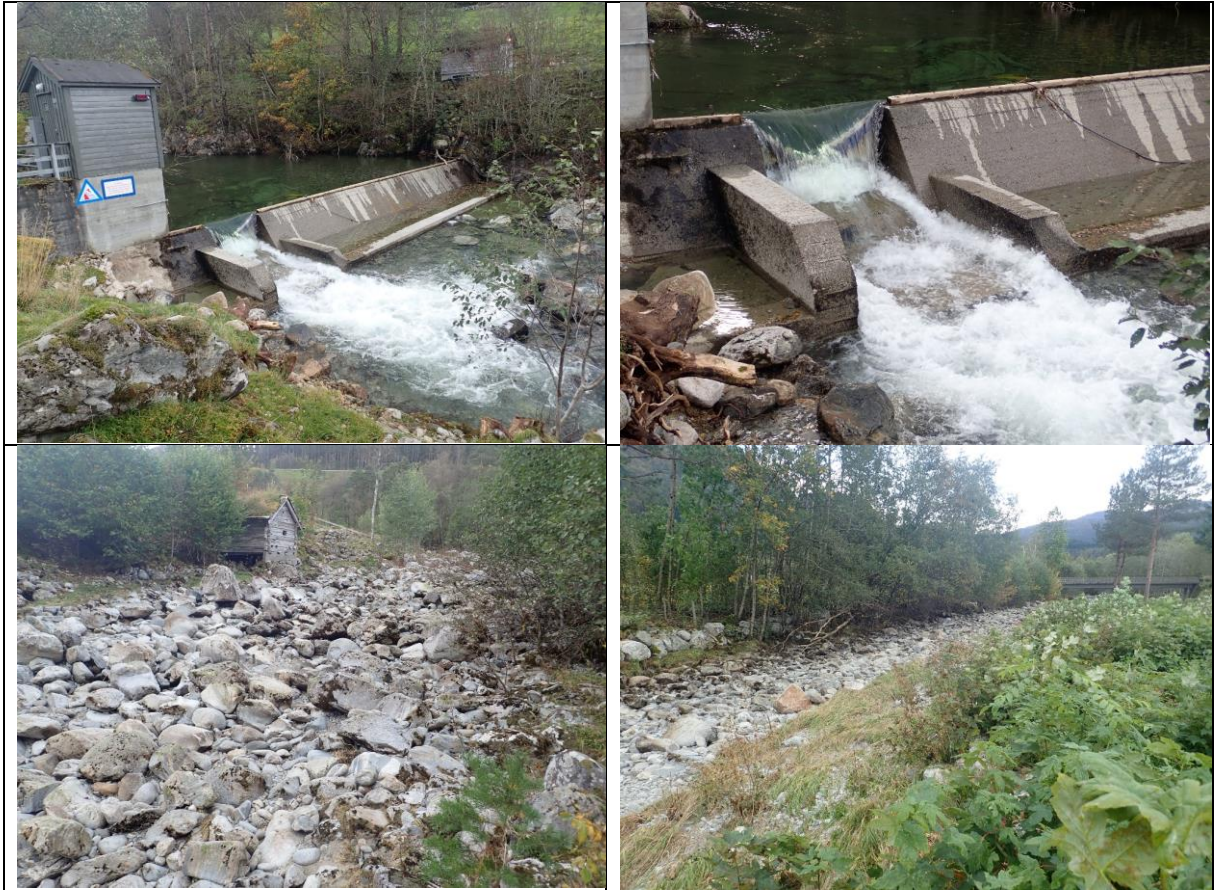
**Figur 110.** Eksempelbilder av inngrep og påvirkninger i Kvilldalsåa. Øverst: Demning (venstre) og spalteåpningen av selve demningen (høyre). Nederst: Tørrlagt sideløp i øvre (venstre) og nedre delen (høyre) av Kvilldalsåa.

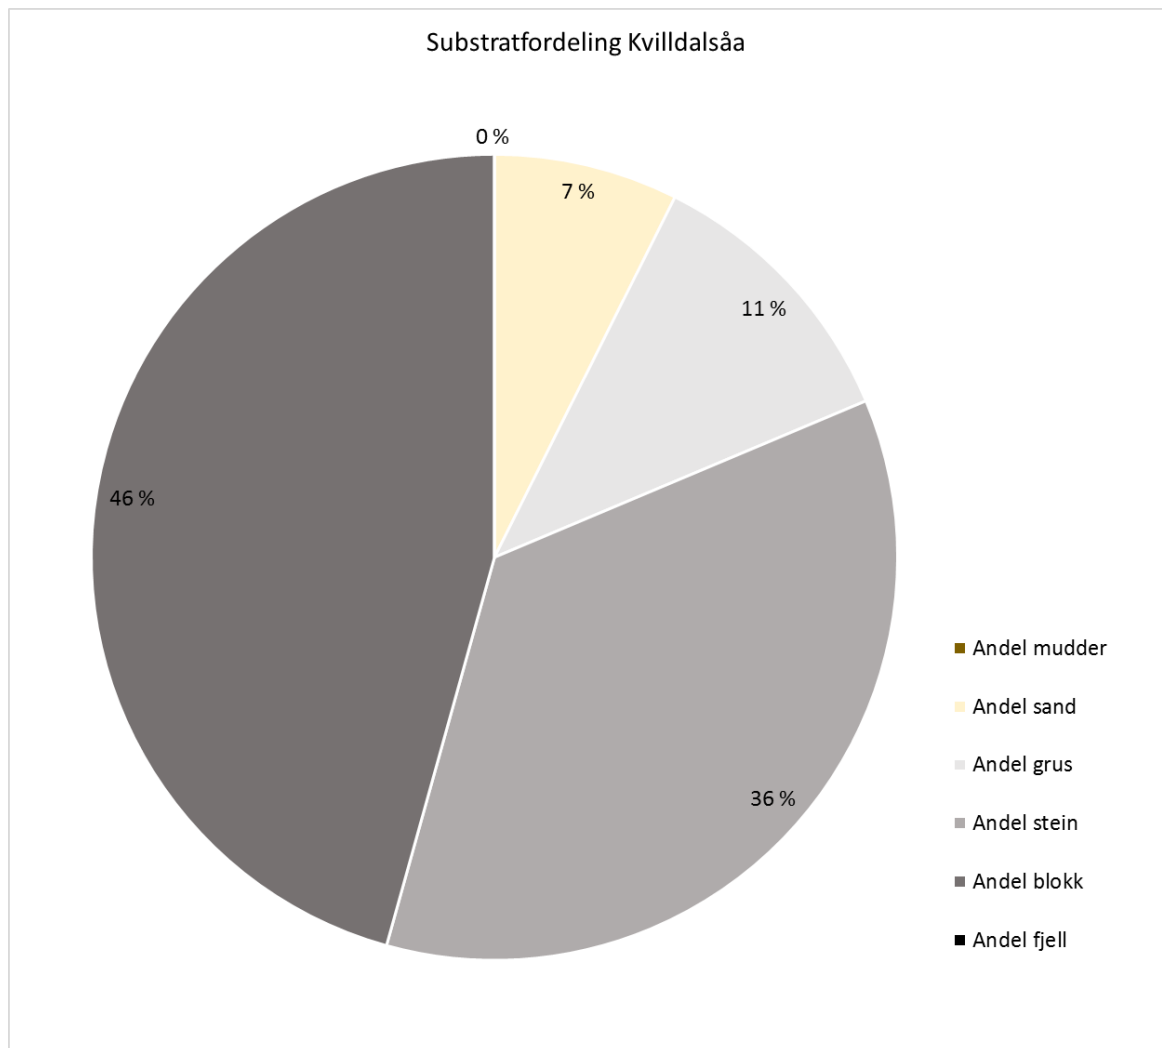
**Figur 111.** Substratfordeling i Kvilldalsåa. Blokk og stein dominerer substratet.

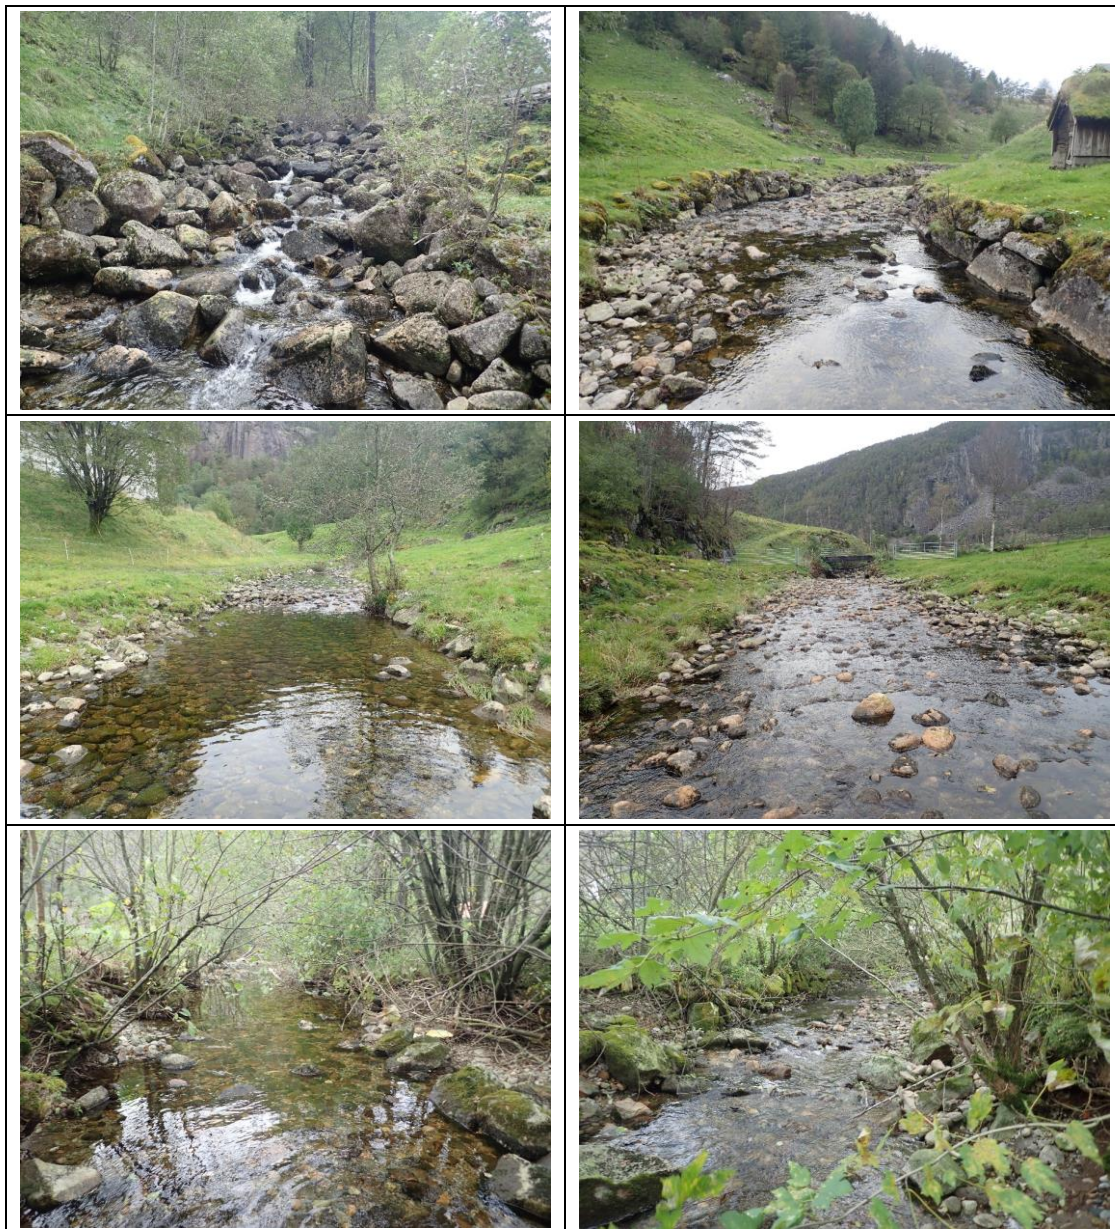
**Figur 116.** Eksempler på elveklasser i Kvæstadbekken. Øverst: Fossestryket ned fra sannsynlig vandringshinder for laks og sjøaure (venstre), samt en overgang fra glattstrøm mot stryk rundt svingen nedstrøms (høyre). I midten: Glattstrøm (venstre) og grunt stryk med elvebunn dominert av stein (høyre). Nederst: Glattstrøm (venstre) og en grunt stryk (høyre) i nedre del av bekken mot samløpet med Suldalslågen.

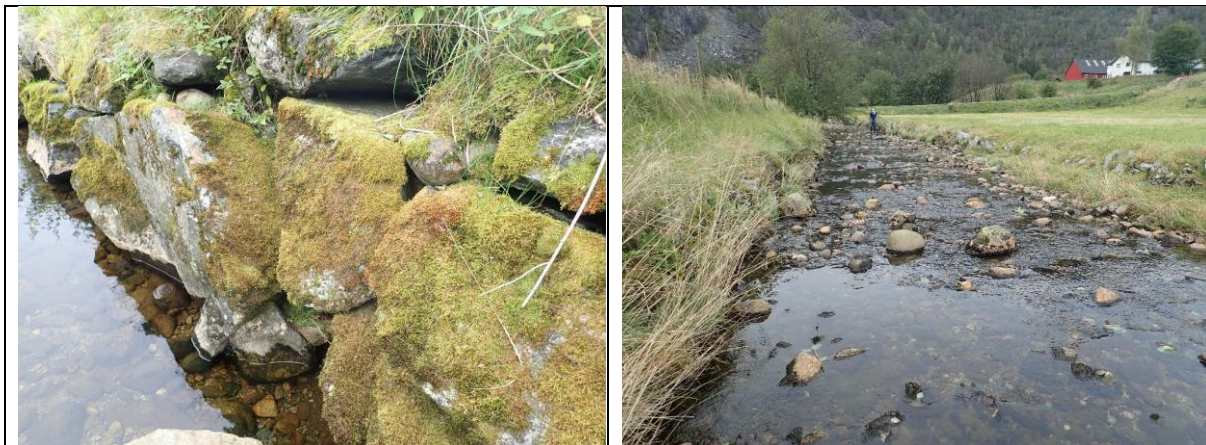
Av fysiske påvirkninger finnes erosjonssikringer og fjernet kantvegetasjon. Kantvegetasjonen mangler langs begge bredder over store deler av vassdraget. Særlig i øvre del av vassdraget består erosjonssikringene av store blokker som trolig reduserer skjultilgangen noe i forhold til en naturlig elvebredde.

**Figur 117.** Eksempler på inngrep i Kvæstadbekken. Erosjonssikring (venstre) og fjernet kantvegetasjon langs breddene (høyre).

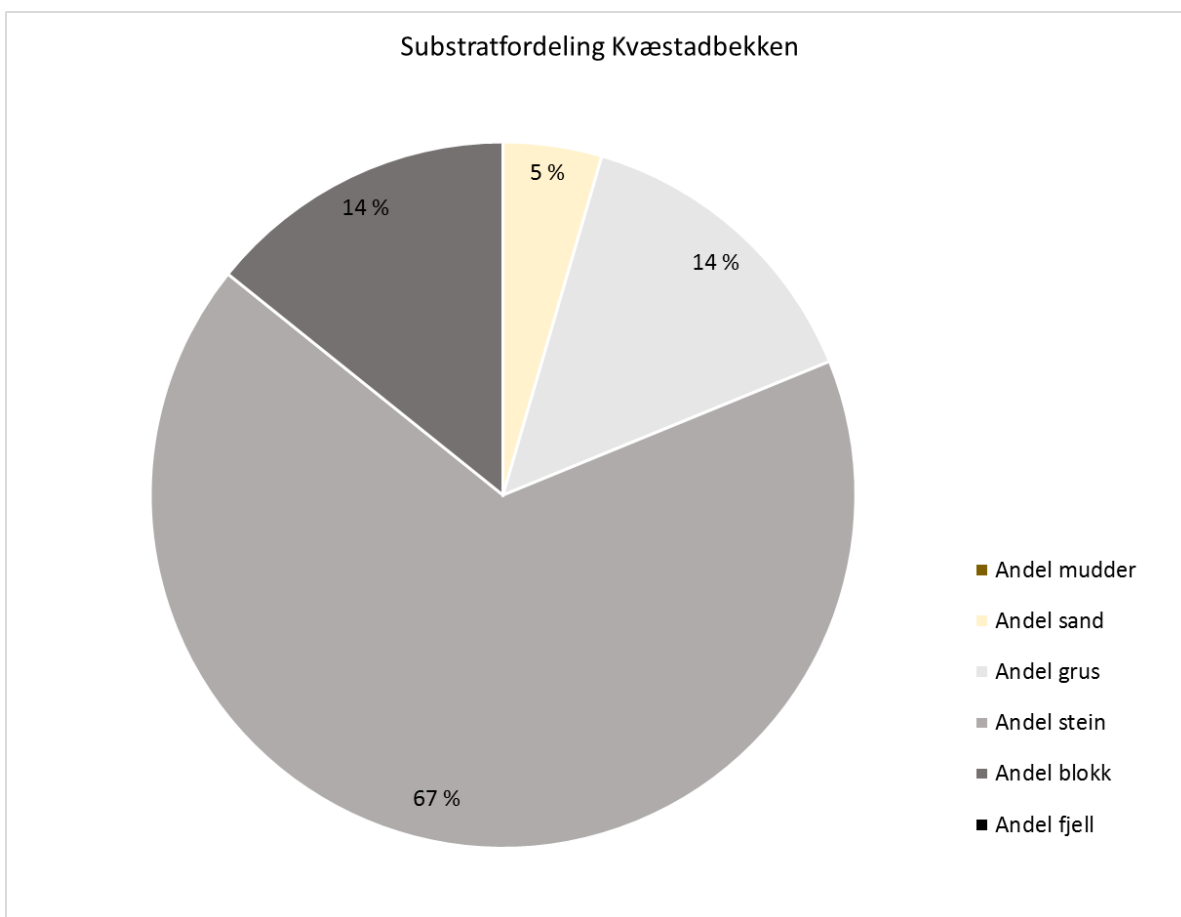
**Figur 118.** Substratfordeling i Kvæstadbekken. Stein dominerer substratet.

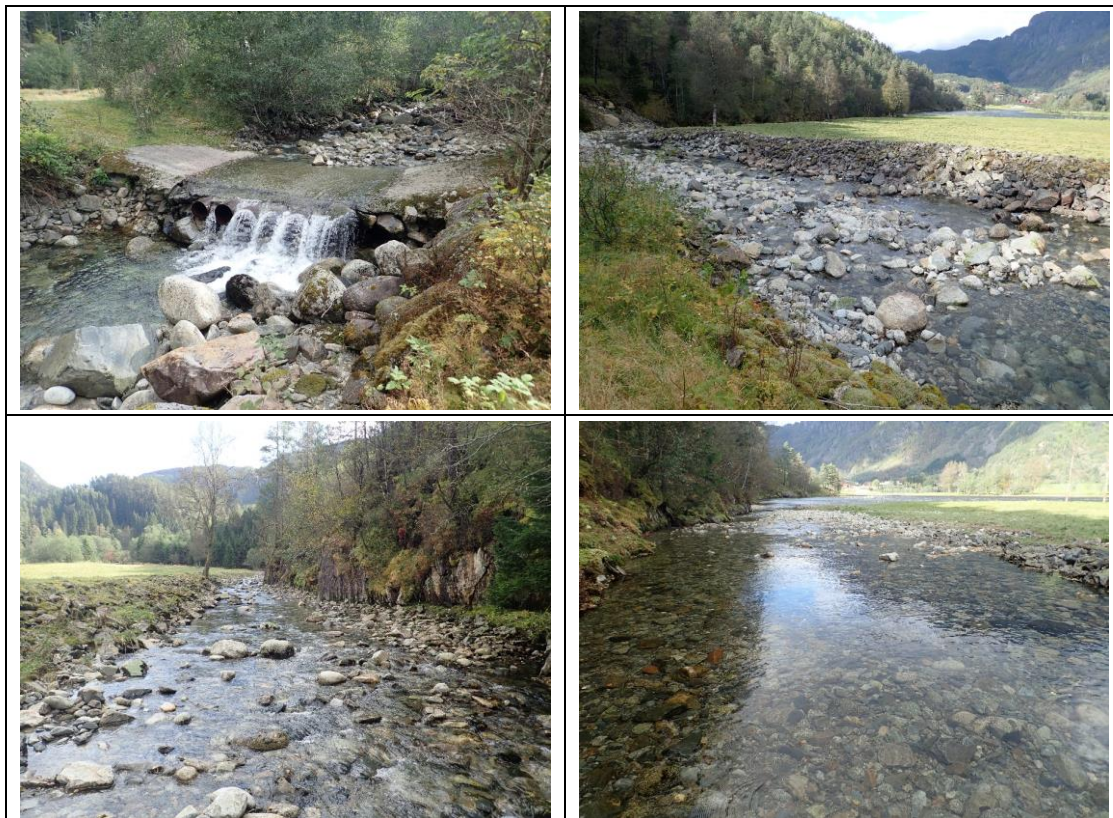
**Figur 122.** Eksempelbilder fra Strapaåna. Øverst: Vandringshinder (venstre) og erosjonssikret kvitstryk i øvre delen av bekken (høyre). Nederst: Stryk med fjernet kantvegetasjon i nedre delen av Strapaåna (venstre). Glattstrøm ved samløpet med Suldalslågen (høyre).

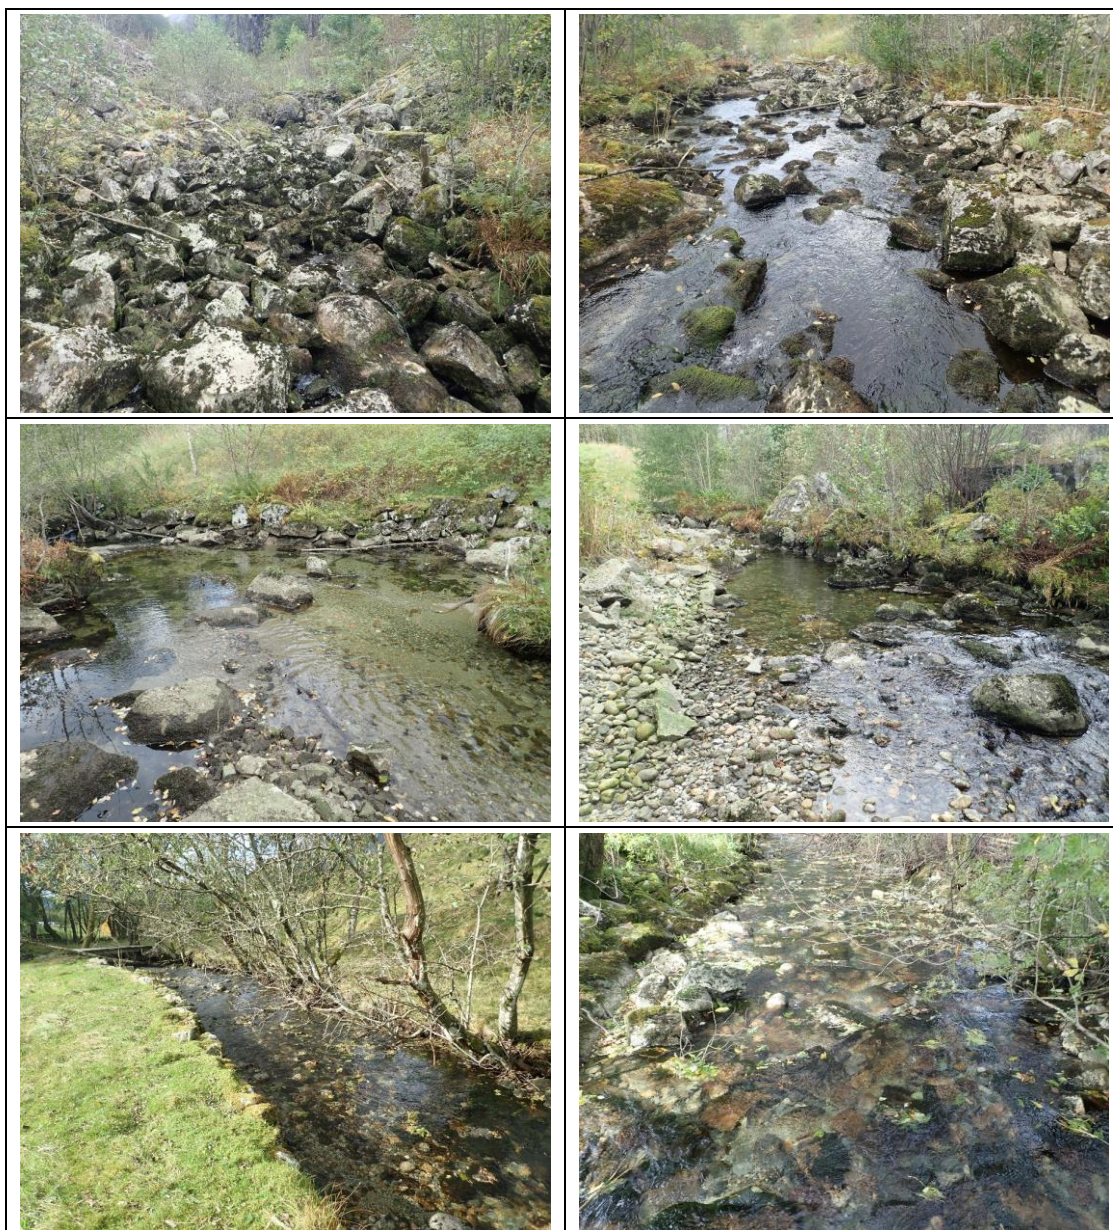
**Figur 124.** Eksempelbilder fra Strapajuvet. Øverst: Steinrøys øverst i Strapajuvet hvor vannet går innimellom steinene (venstre) og øvre del av bekken som er dominert av blokk (høyre). I midten: Elvebunn dominert av sand og grus (høyre) og rullestein (venstre) i midtre delen av bekken. Nederst: Stryk med fjernet kantvegetasjon og erosjonssikring i nedre delen av Strapajuvet (venstre). Elvebunn sikret med blokker helt nederst i Strapajuvet (høyre).

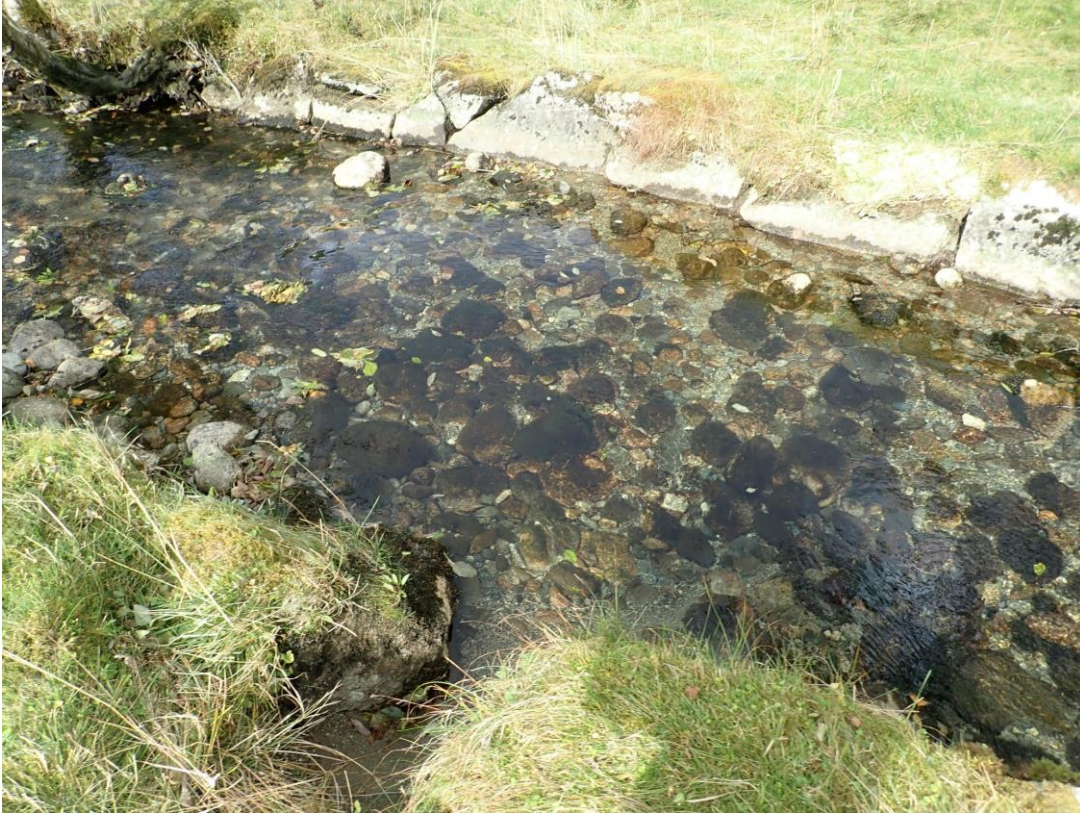
**Figur 125.** Erosjonssikring i midtre delen av Strapajuvet

I strekninger med fjernet kantvegetasjon bør denne reetableres. Glatt plastring langs elvebredder (**Figur 125**) og i selve elvebunnen bør oppløses. Også ripping av elvebunn for å skape mer skjultilgang til ungfisk kan være hensiktsmessig.

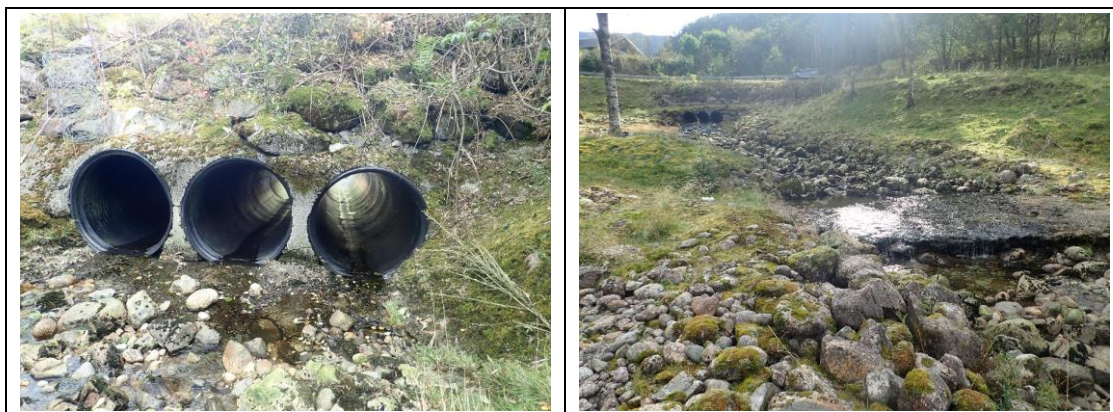
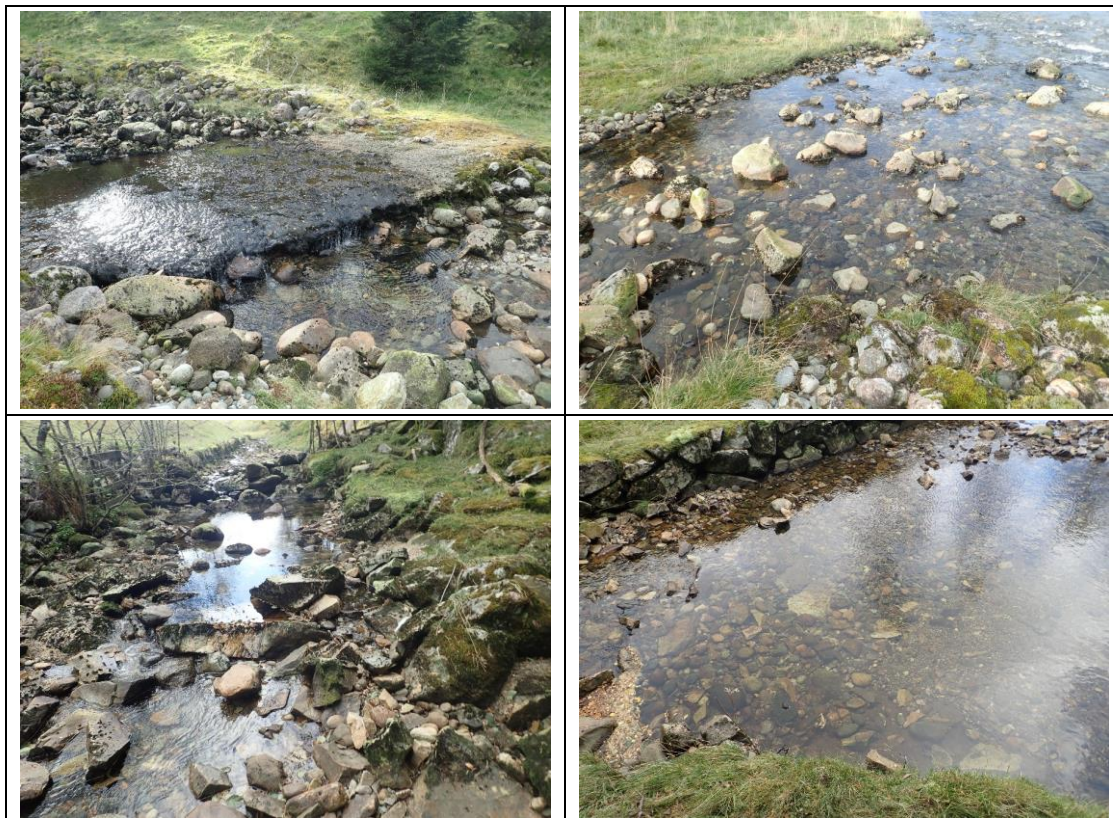
Sørestadbekken ble befart 26. september 2019. Vandringshinder er en kulvert med tre rør under veibroen Sørestadvegen ca. 50 m oppstrøms munningen til Suldalslågen. Kulverten har en stigning på ca. 20 prosent og er dermed for bratt for å være passerbar for fisk. Elvebunnen er plastret på de første ca. 5 meter nedenfor kulverten. Etter denne plastrete strekning kommer et bratt kvitstryk dominert av blokk. Omtrent 10 meter fra munningen finnes det en betongterskel/traktorvei som er en vandringsbarriere ved lave vannføringer. Elvebunnen i munningsområdet består av en blanding av blokk og stein med bra skjultilgang for ungfisk. Kantvegetasjon er helt fjernet langs hele den anadrome strekningen av vassdraget. Oppstrøms kulverten som er det endelige vandringshinder finnes det en sekvens av stryk og glattstrømmer med delvis bra skjul og noen potensielle gyteplasser.

**Figur 127.** Eksempelbilder fra Sørestadbekken. Øverst: Kulvert under veibru Sørestadvegen (venstre) og hele den anadrome strekningen av Sørestadbekken (høyre). I midten: Terskel/traktorvei i nedre delen (høyre) munningsområde (venstre). Nederst: Strekning med bra skjultilgang (venstre) og potensiell gyteplass (høyre) ovenfor vandringshinder.

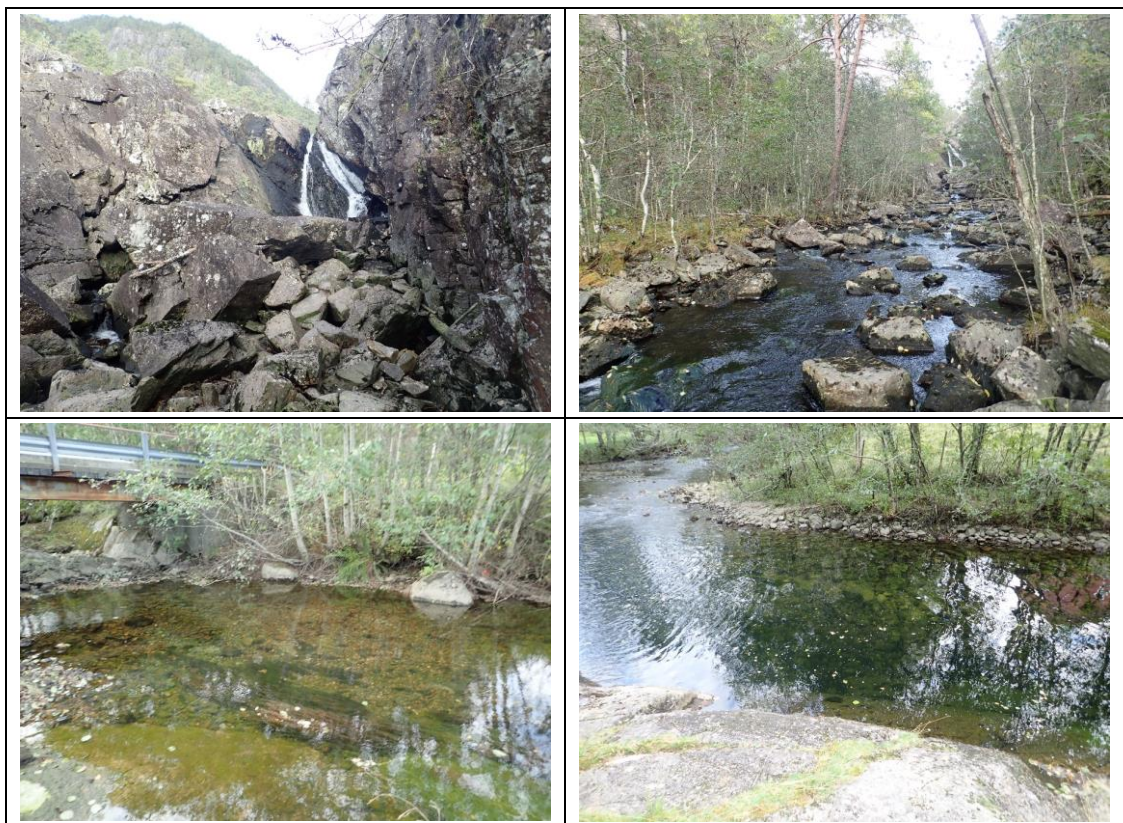
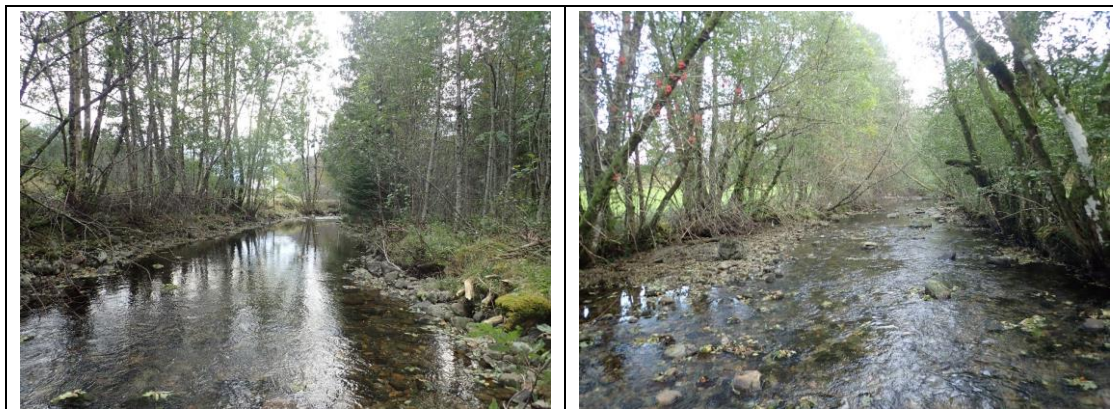
**Figur 130.** Eksempler på elveklasser i Steinsåna. Øverst: Foss som naturlig vandringshinder (venstre), og kvitstryk nedstrøms vandringshinder (høyre). I midten: Glattstrøm med store gyteområder ved veibro Suldalseidvegen (venstre) og kulp i midtre delen av Steinsåna. Nederst: Glattstrøm (venstre) og stryk (høyre) med naturlig kantvegetasjon i nedre del av bekken.

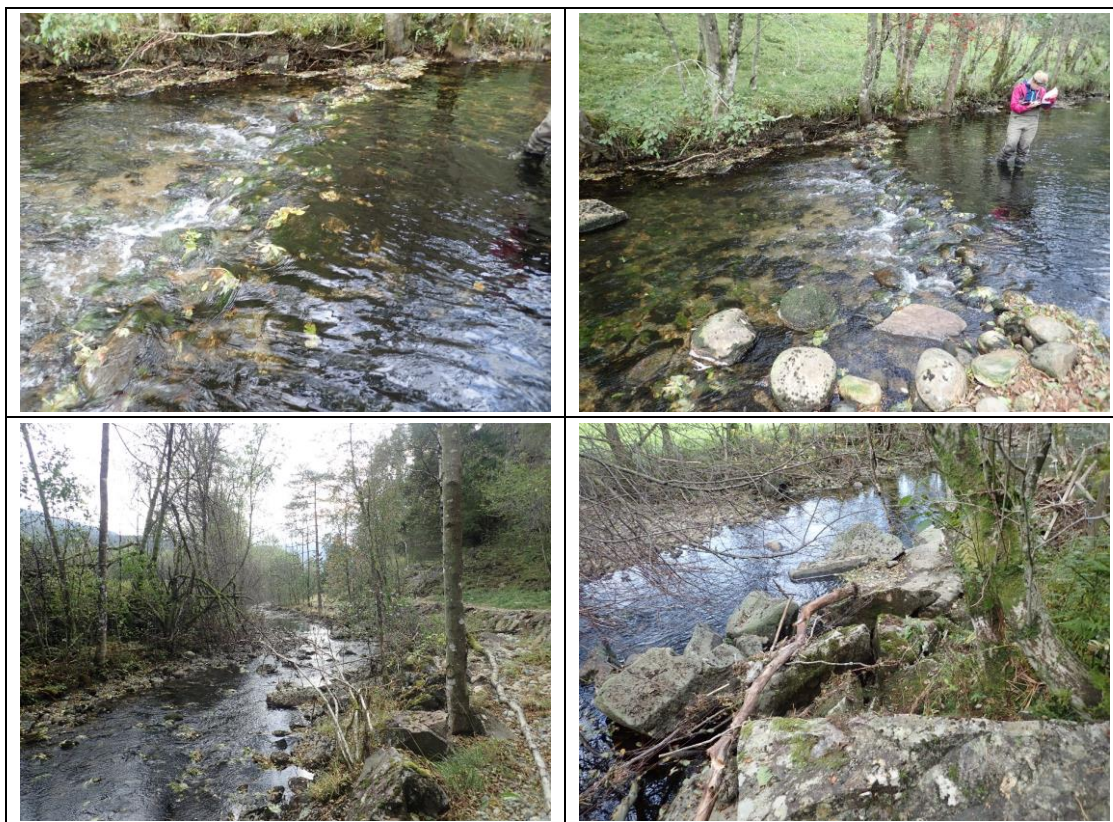
Det finnes få fysiske inngrep i Steinsåna sett i forhold til det totale elvearealet. Inngrepene som ble registrert var en terskel ca. midtveis i vassdraget samt noen relativt korte strekninger med langsgående erosjonssikring (**Figur 133**). Terskelen er lav og består av naturstein. Erosjonssikringene består for det meste av løs stein eller store blokker som tillater hulrom. Den største sikringen er laget for å beskytte en grusvei, og her er blokkene som ligger i elvekanten plassert løst mens selve veien er plastret i bakkant av elvebredden.

**Figur 131.** Eksempler på inngrep i Steinsåna. Øverst: Terskelen/vadesteinene som befinner seg omtrent midtveis i vassdraget. Nederst: Bilder fra et område i nedre halvdel av bekken hvor bredden er erosjonssikret med store blokker.

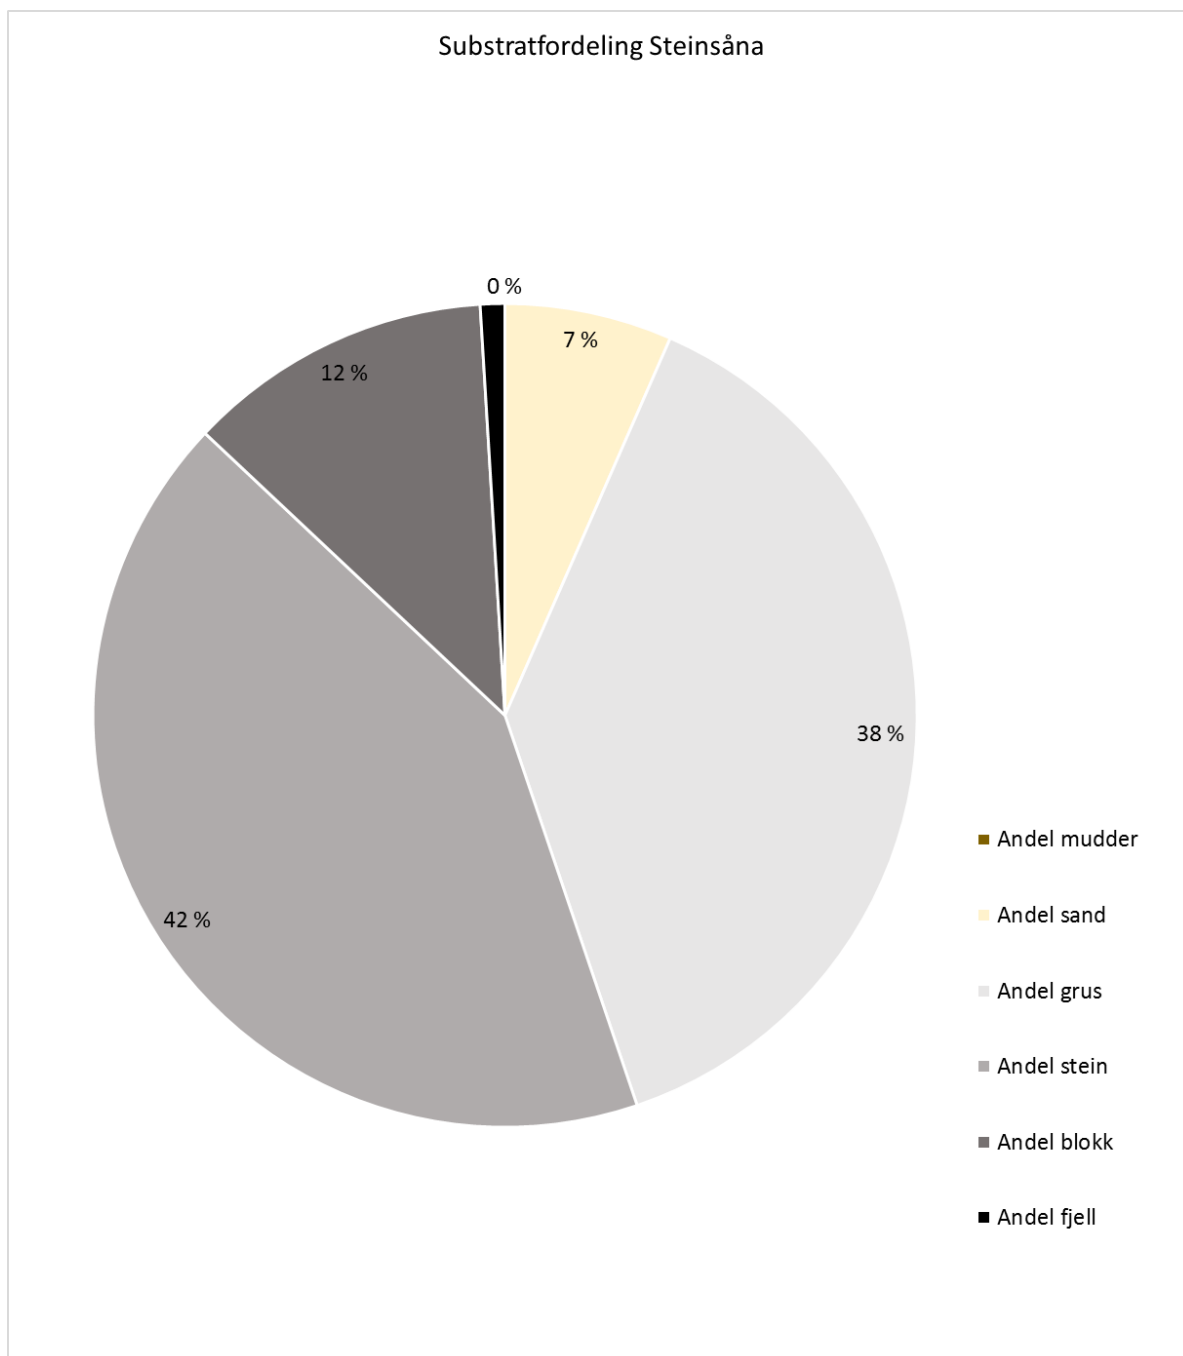
**Figur 132.** Substratfordeling i Steinsåna. Blokk og stein dominerer substratet.
