**Skredfarevurdering for  
detaljreguleringsplan  
ved Ebbevikgavlen,  
Øygarden kommune**

Sunnfjord Geo Center

| 2025-06-256A | SF-H30-M01-03 | 01R | Skredfarevurdering for detaljreguleringsplan ved Ebbesvikgavlen, Øygarden kommune | |
| Skredfare | Rapport | Ebbesvik, Øygarden kommune | | |

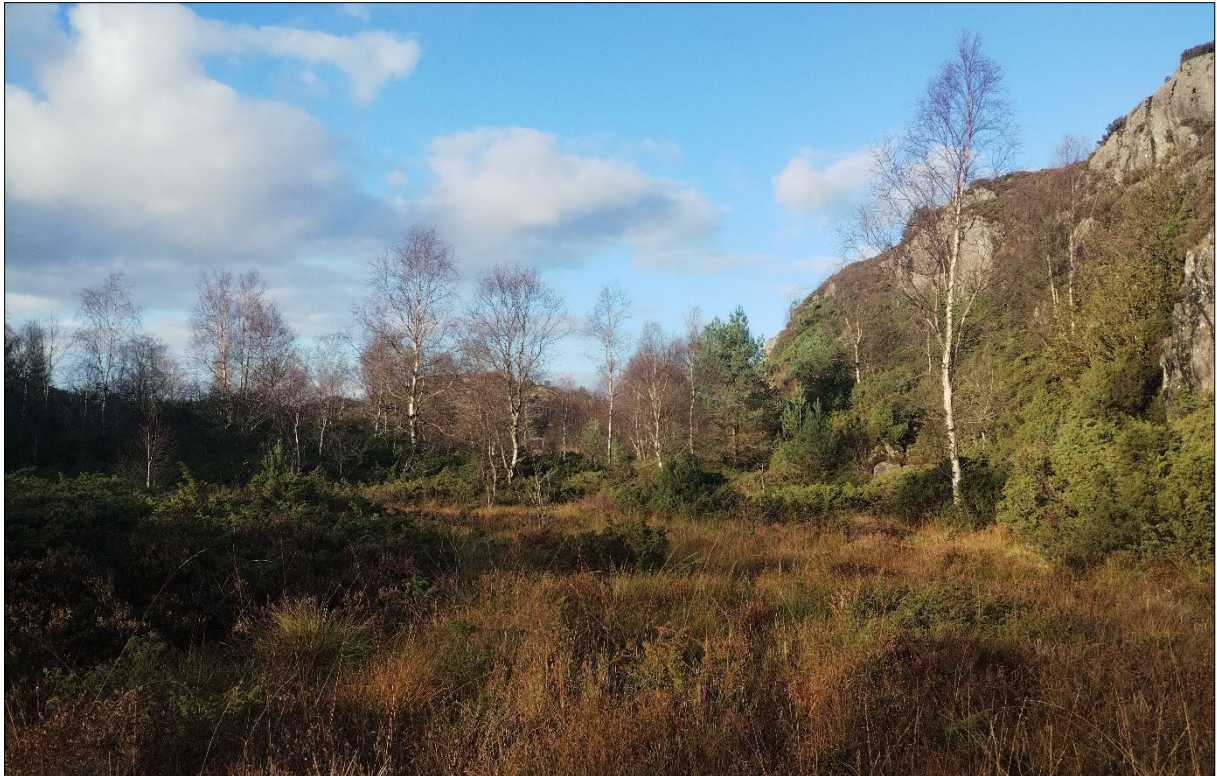
Figur 2: Bilete tatt i nordleg del av kartleggingsområdet viser eksempel på det generelle terrenget i området. Terrenget er hovudsakleg flatt, med brattare fjellparti som vender mot vest. Bilete er tatt mot nord.

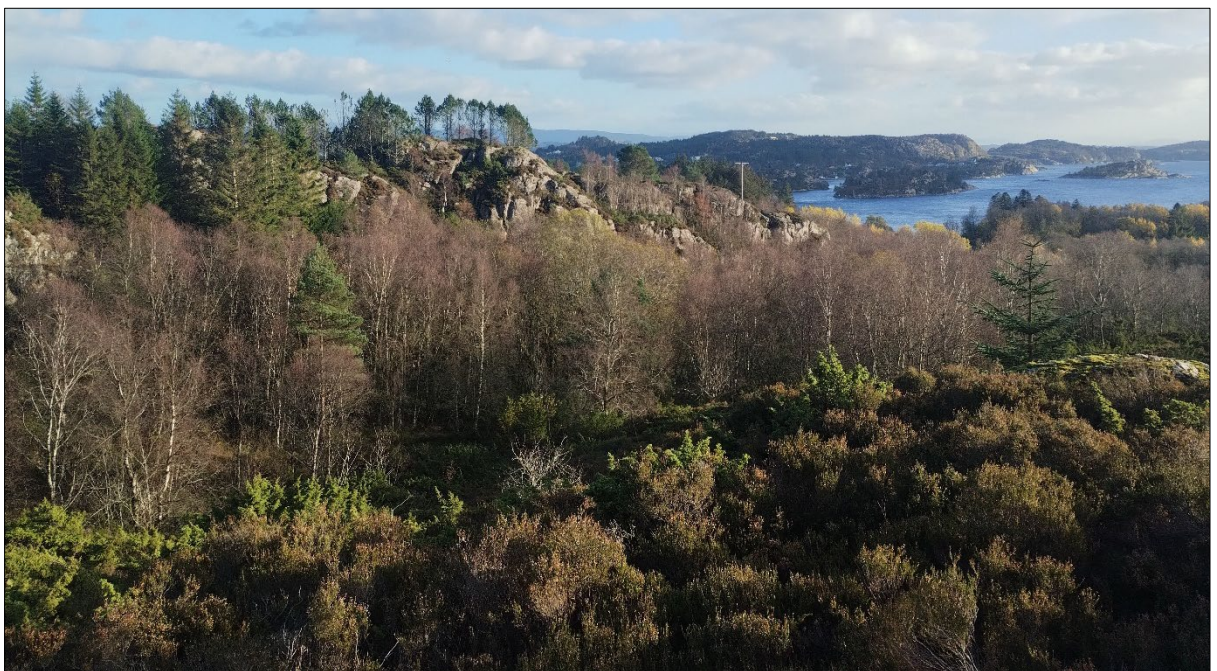
Figur 3: Biletet tatt frå Høgestølen mot søraust. Terrenget er småkupert og hallar slakt mot sør.

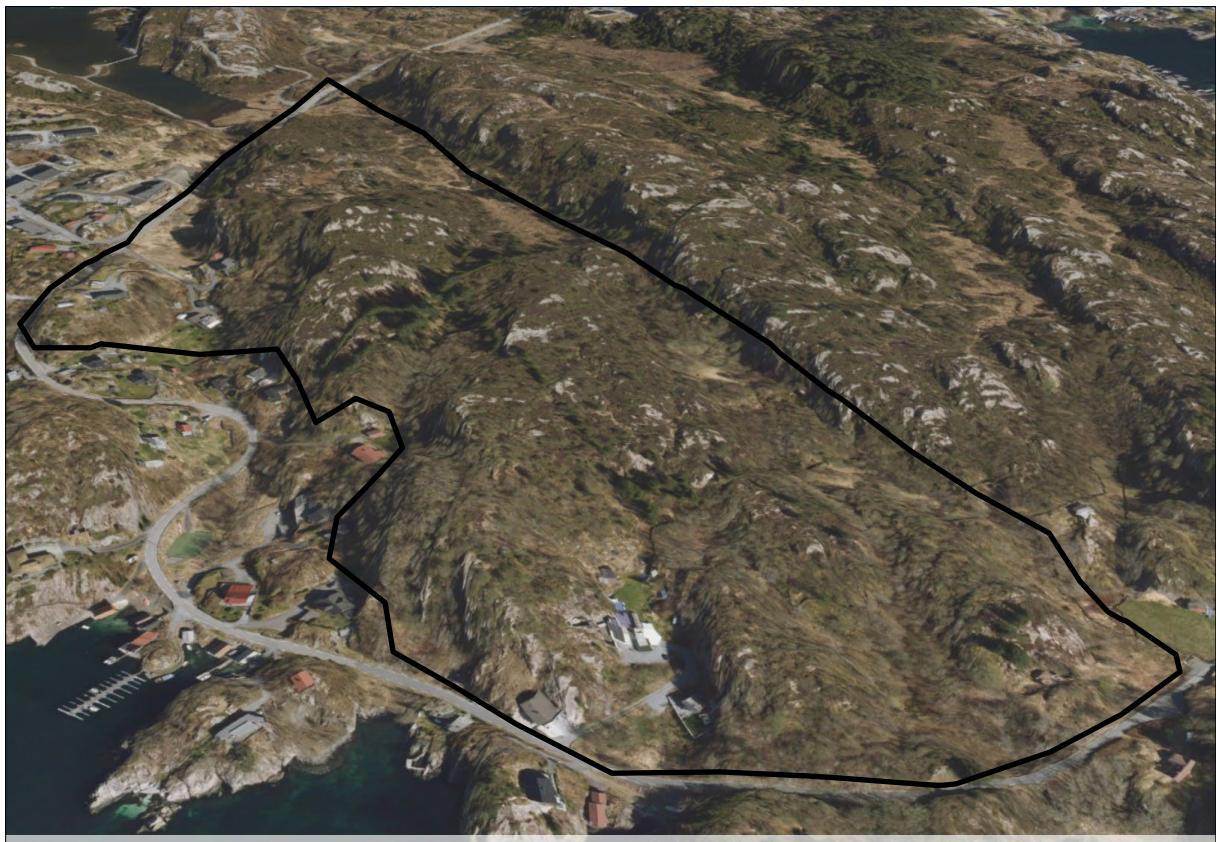
Figur 5: 3-D framstilling frå flyfoto av kartlagt område (innafor svart omriss) og påverknadsområdet. Biletet viser mot nord. Kjelde norgebilder.no

Kartleggingsområdet dekker eit planområde ved Ebbesvika, og ligg på sørleg del av øya Litlesotra. Kartleggingsområdet er om lag 1 km, frå Ebbesvikvatnet i nord til Gavlen i sør, og dekker om lag 209 dekar. Området ligg mellom 0 - 85 moh., og er avgrensa i aust av eit nord-sør orientert fjellparti, som går langs *Midtfjellet* (84 moh.). Kartleggingsområdet er elles avgrensa av Ebbesvikvegen i vest og sør. Området rundt kartleggingsområdet er hovudsakleg slakt, med avgrensa bratte hamrar lokalisert inne i kartleggingsområdet og langs plangrensa, og påverknadsområdet er difor avgrensa til tett på kartleggingsområdet. Figur 1 viser plassering og avgrensing til det kartlagde området, som skredfarevurderinga gjeld for, og påverknadsområdet, som er høgareliggende område rundt som kan generera skred ned mot kartleggingsområdet. Figur 2 og Figur 3 viser oversiktsbilete av terrenget i kartleggings- og påverknadsområdet. Figur 5 viser 3D-framstilling over heile området.

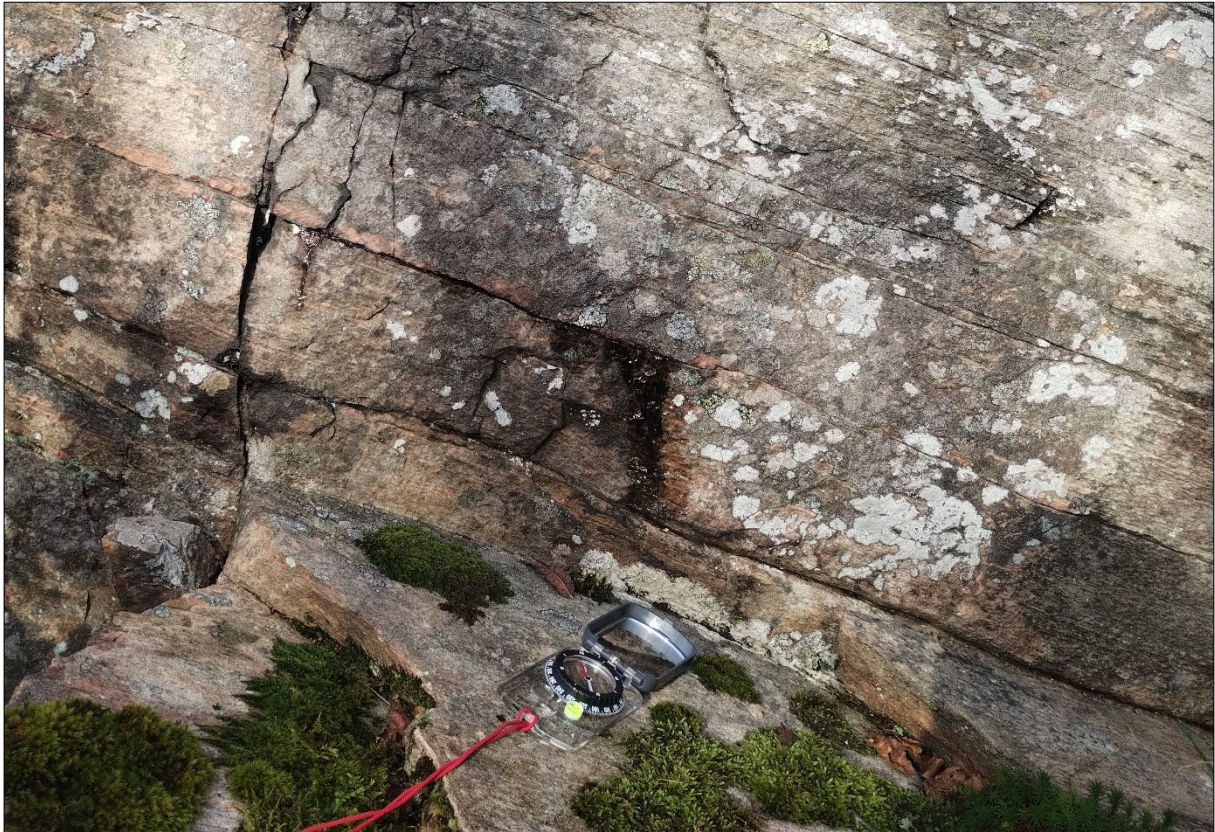
Figur 7: Foliajonplan i fjellet ved infopunkt 12 er målt med strøk/fall på 050/22, med fall mot søraust.

Foliasjonsplana i berggrunnen har eit slakt fall mot søraust, og strøk/fall er målt til 050/22 (Figur 7). Det er stadvis sprekkdanning langs foliasjonsplana, men sidan desse har fall inn mot berggrunnen ligg fjellet stabilt med støtte i grunnen. Mesteparten av hamrane og fjellskråningane er massive, men det er identifisert enkelte hammarparti med høg sprekkdanning (Figur 9), på grunn av lokal falding og variasjonar i bergartssamansettinga. Desse er hovudsakleg lokalisert i område der det er brotparti som går normalt på dei større lineasjonane, og er orientert aust-vest (Figur 13). Langs øvre delar av fleire av hamrane/fjellskråningane er det observert varierende grad av forvitring, og det er område med små blokker som er antatt å vere tilnærma lause, men som stort sett ligg stabilt i fjellpartia (Figur 8).

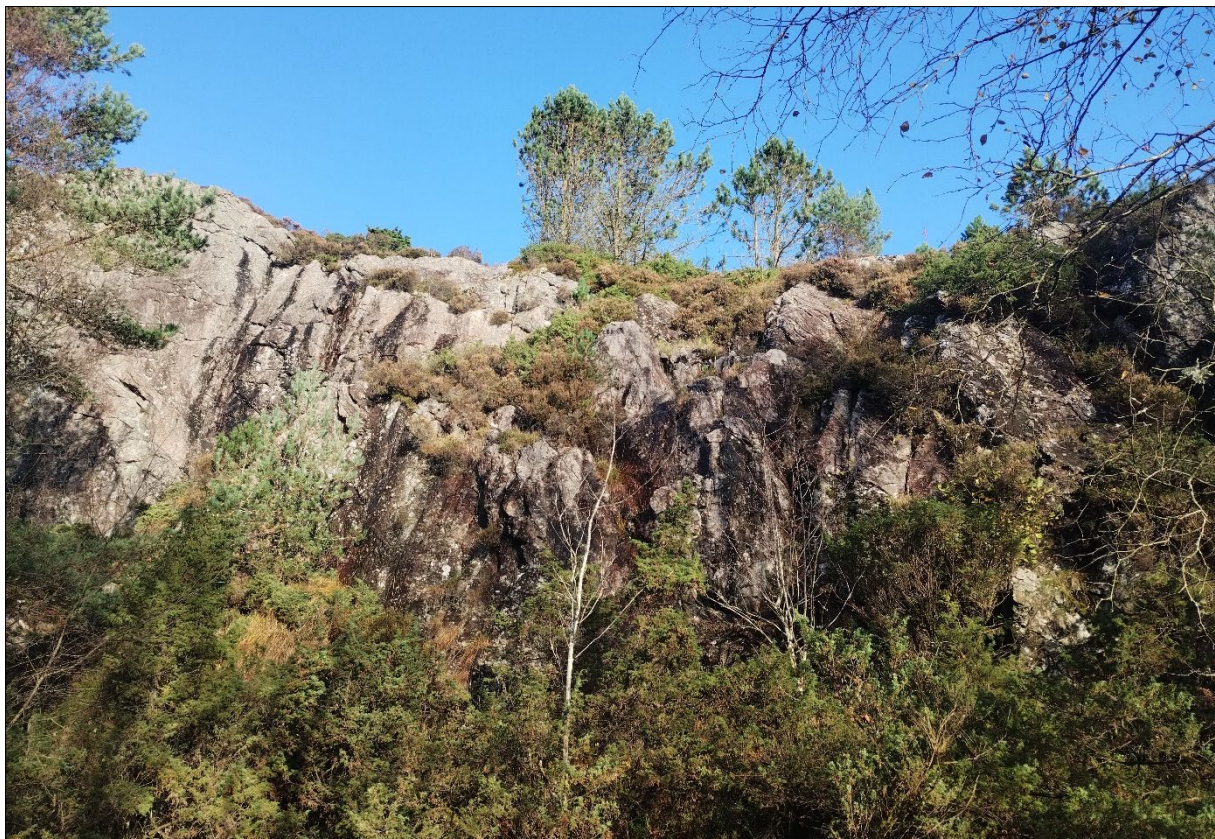
Figur 8: Størsteparten av fjellpartia i kartleggingsområdet er vurdert som massive. Det er varierende grad av forvitring i øvre delar av fjellpartia, der det stadvis er danna forvitringssprekker og små blokker som er antatt å vere tilnærma lause. Sprekkdanninga skjer hovudsakleg langs foliasjonsplana, og avløyste blokkparti har difor støtte innover i fjellet. Infopunkt 8.

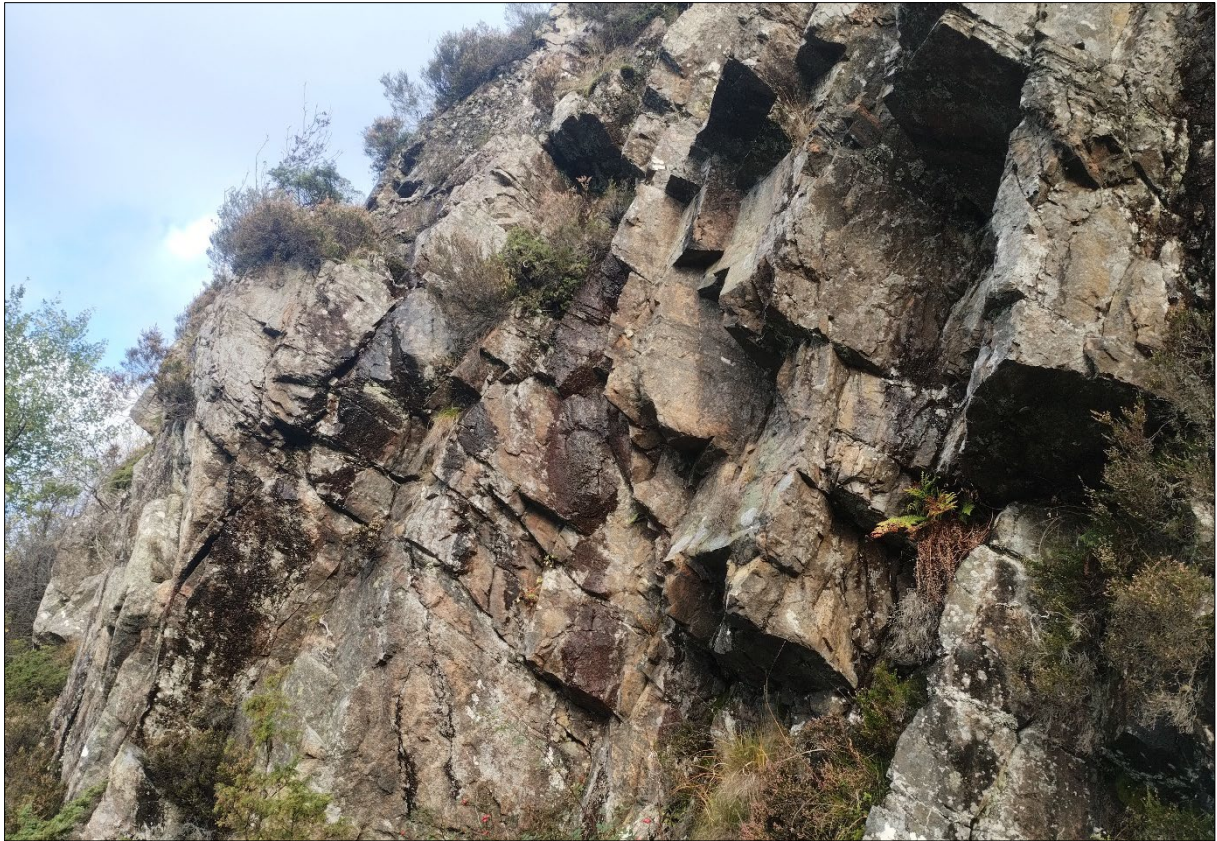
Figur 9: I nordaustleg del av påverknadsområdet er det eit fjellparti med vesentleg oppsprekking og tydelege brotplan langs foliasjonsplana. Nedanfor dette fjellpartiet ligg og eitt av få område med samanhengande steinsprangmateriale (Figur 28). Infopunkt 1.

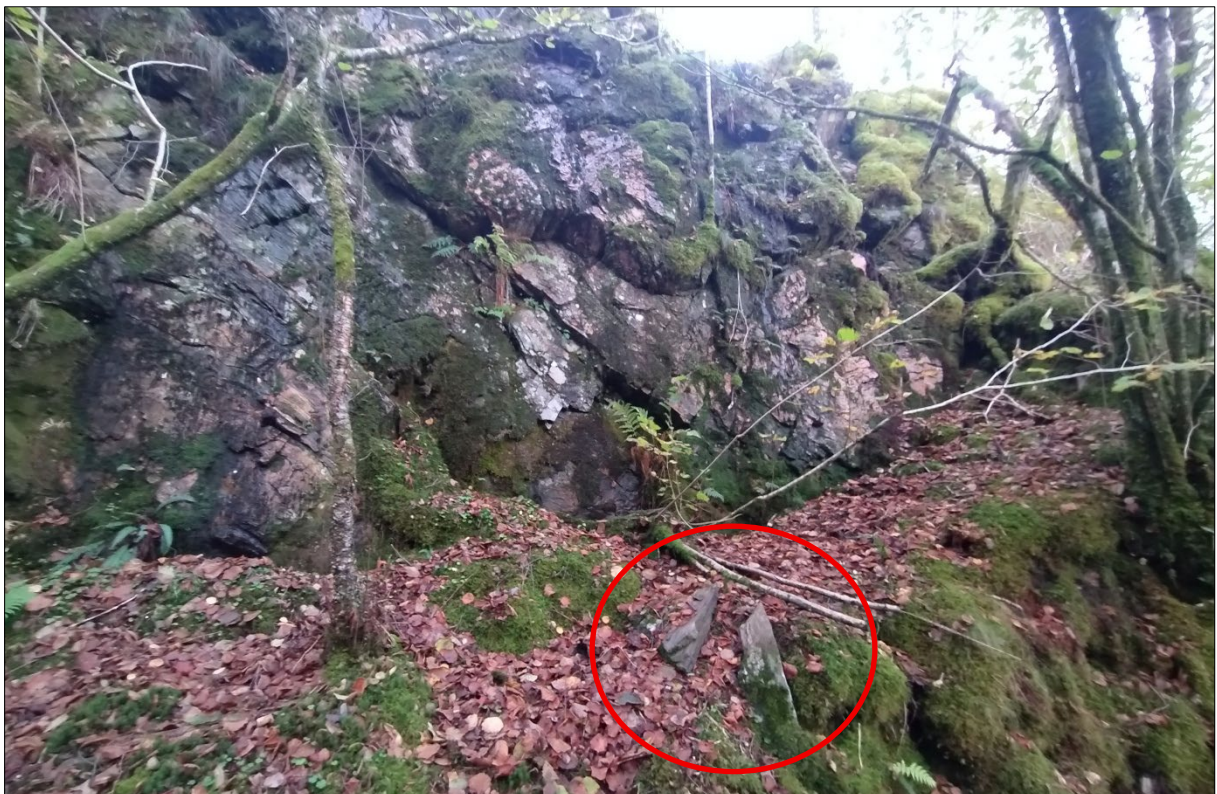
Figur 10: I sørlege delar av kartleggingsområdet er det fleire små fjellskråningar (1 – 5 meter). Desse har stadvis høg oppsprekking og det er observert enkelte små blokker nedanfor nokre av desse (raud markering). Infopunkt 14.

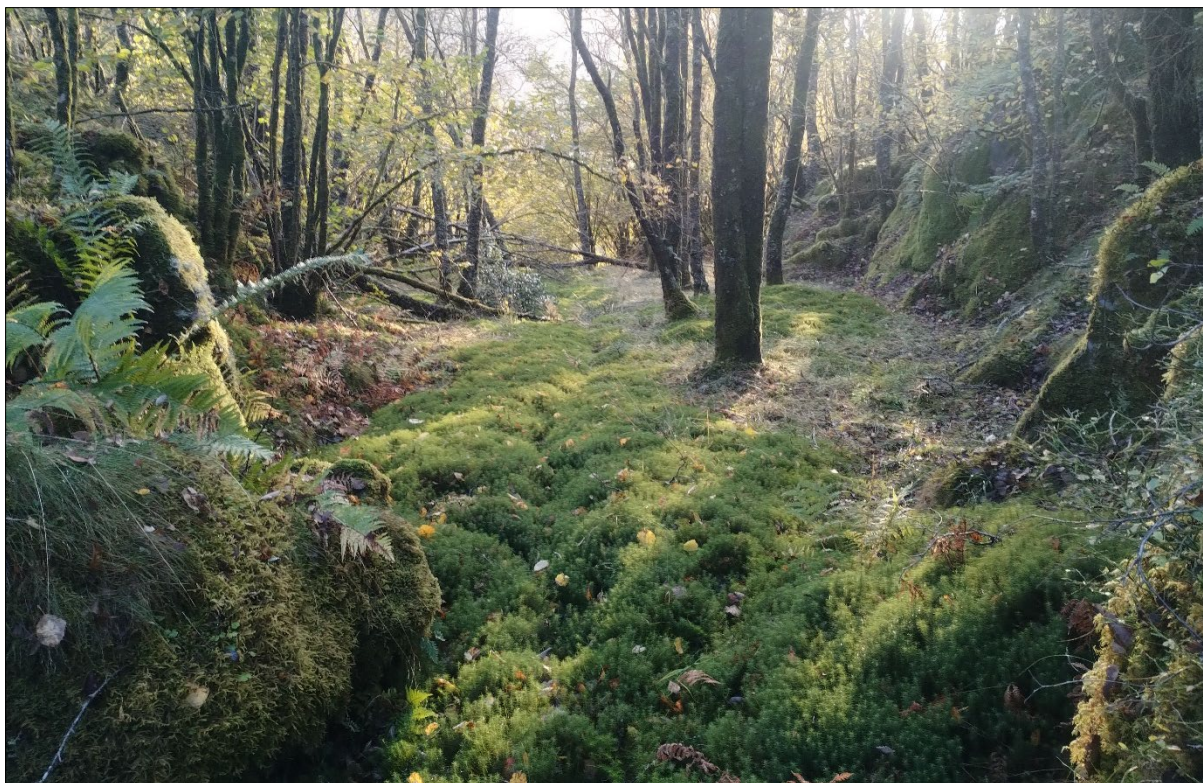
Figur 12: Lausmassane i kartleggingsområdet består hovudsakleg av eit tynt dekke av organisk materiale og morenemateriale. Biletet viser at dreneringsvegen i vest (infopunkt 9) renn i slakt terreng gjennom stabile lausmassar. Terrenget er for slakt til utløysing av jordutglidingar.

Synfaringa stadfestar at det hovudsakleg er bart fjell i kartleggingsområdet, men at det er eit tynt dekke ( $<0,5$  meter) av organisk materiale og morenemateriale i slakare parti. I nordlege delar av kartleggingsområde er det eit myrområde som drenerer gjennom flatt terreng mot nord. Det vart ikkje observert spor i lausmassane etter skred eller utglidingar under synfaringa, og lausmassane er vurdert å ligge stabilt (Figur 12).

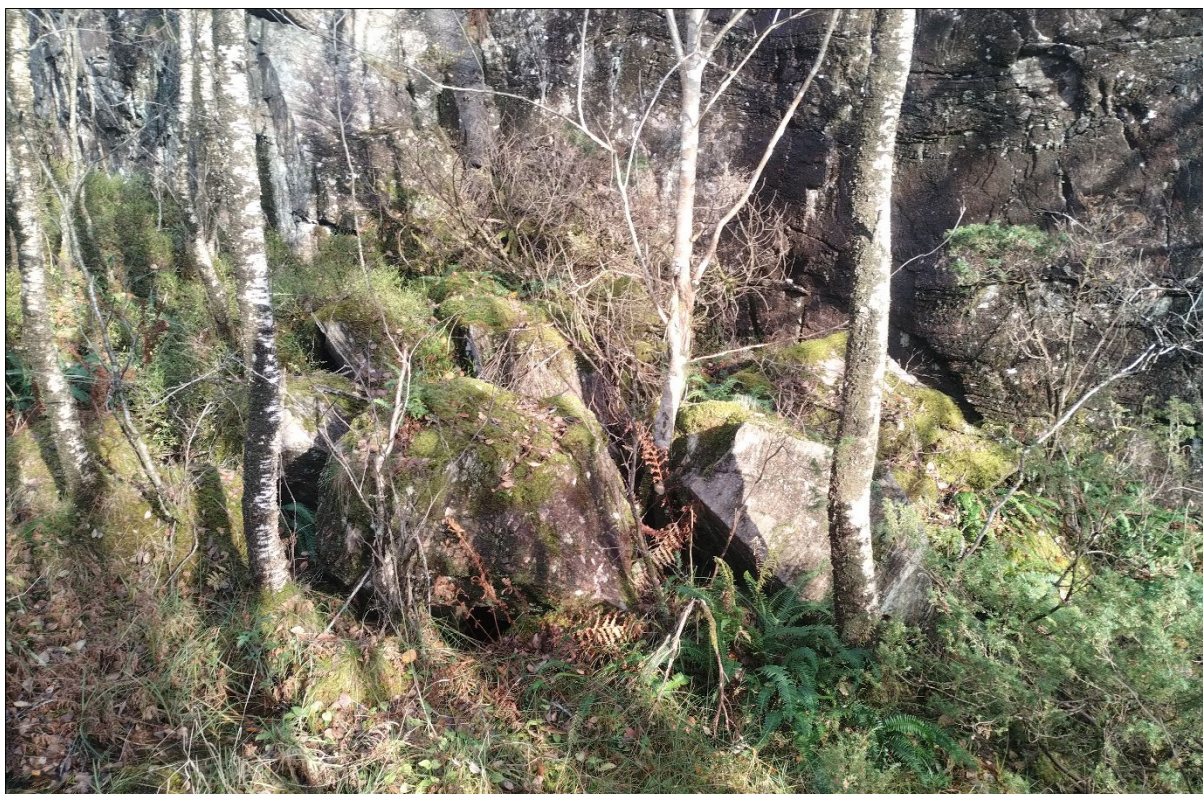
Figur 13: Biletet viser steinsprangblokker ved infopunkt 13. Det er stadvis observert liknande avsetjingar langs hammarpartia som føl austleg avgrensing av kartleggingsområdet, og desse er hovudsakleg lokalisert i område der eit aust-vest orientert sprekeplan har danna innhogg i hammareen.

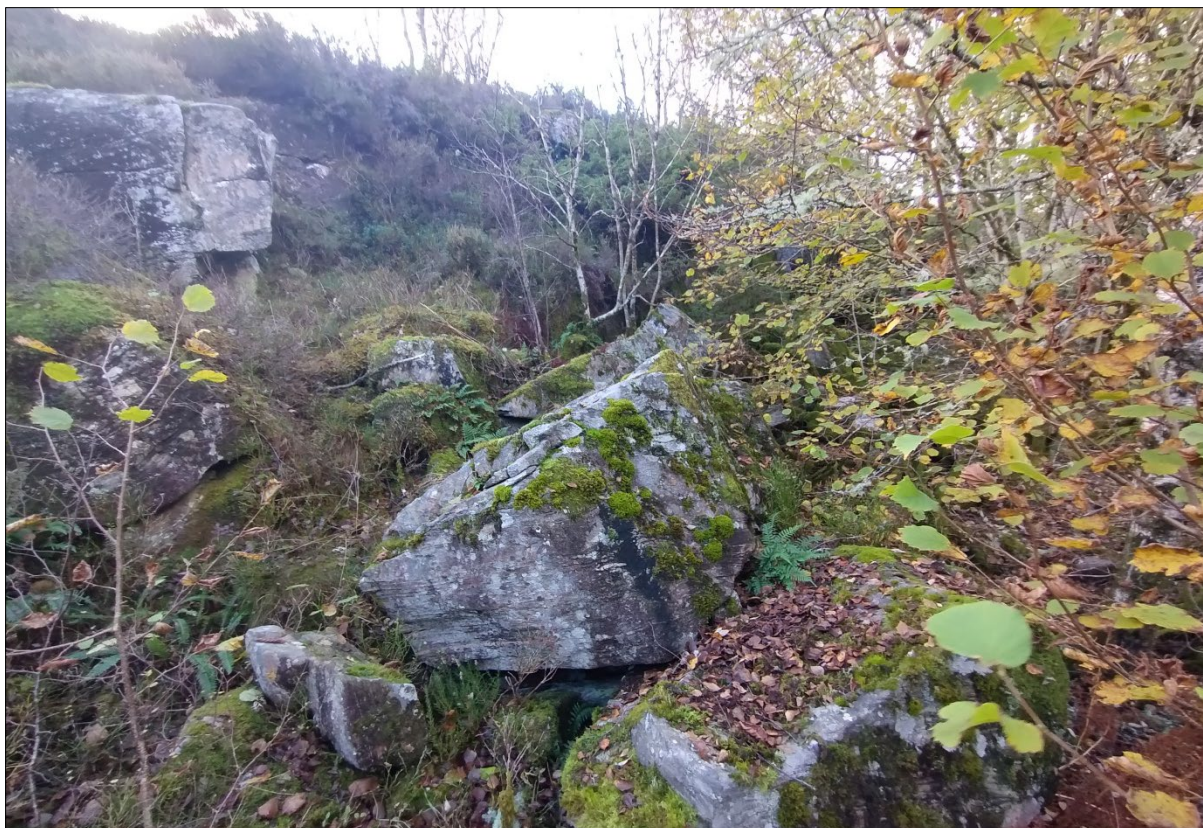
Figur 14: Blokkmateriale ved infopunkt 11 ligg på lesida av eit fjellparti som går slakt mot vest. Det er ingen høgareliggende fjellparti som gjer kjelde for steinsprang, og det er tolka at blokkene er korttransporterte moreneblokker frå den omliggande berggrunnen.

Det vart òg stadvis observert kanta til kantrunda blokkavsetjingar i slakt terreng (Figur 14). Det er ingen høge fjellparti i nærleiken som kan vere kjeldeområde for steinsprang, og desse er tolka å vere korttransporterte moreneblokker frå det omliggande fjellet. Det ligg og stadvis blokkformasjonar langs toppane av fjellpartia, men mykje av dette stammar frå gamle grensepunkt eller grensemurar, og er ikkje naturlege avsetjingar.

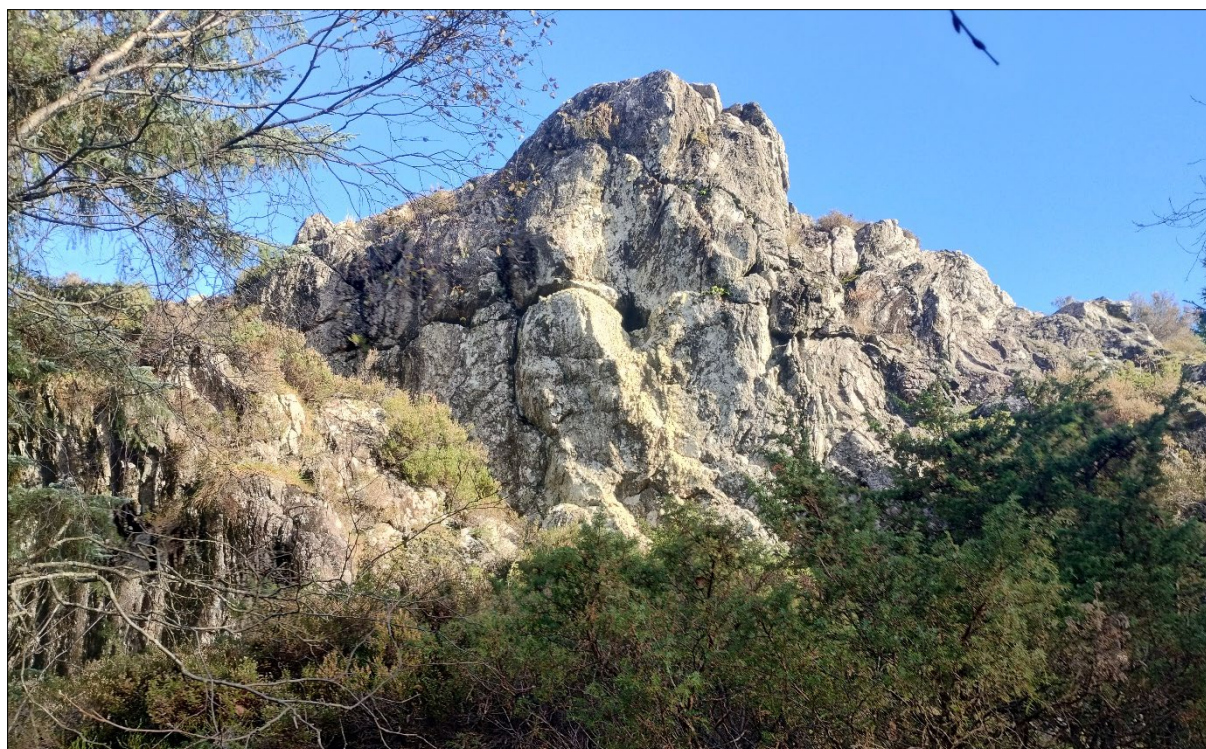
Figur 26: Toppen ved infopunkt 10 viser relativt høy grad av forvitring, men sprekkdanning langs foliasjonsplana gjer at strukturane ligg relativt stabilt. Det er observert nokre enkelte blokker, men den steile hammaren direkte nedanfor (Figur 27) er vurdert som massiv.

Fjellpartia i kartleggings- og påverknadsområdet har relativt jamne toppar, men det er to høgare toppar som er småkuperte. Dette gjeld ein topp ved infopunkt 10 (Figur 26) og delvis ved Midtfjellet. Det er høgare grad av forvitring og sprekkdanning ved desse toppane, men det er vurdert at sprekkene er grunne. Det er vurdert at losnesannsynet for steinsprang med skadepotensiale er lågt, men høgare enn 1/1000 per år.

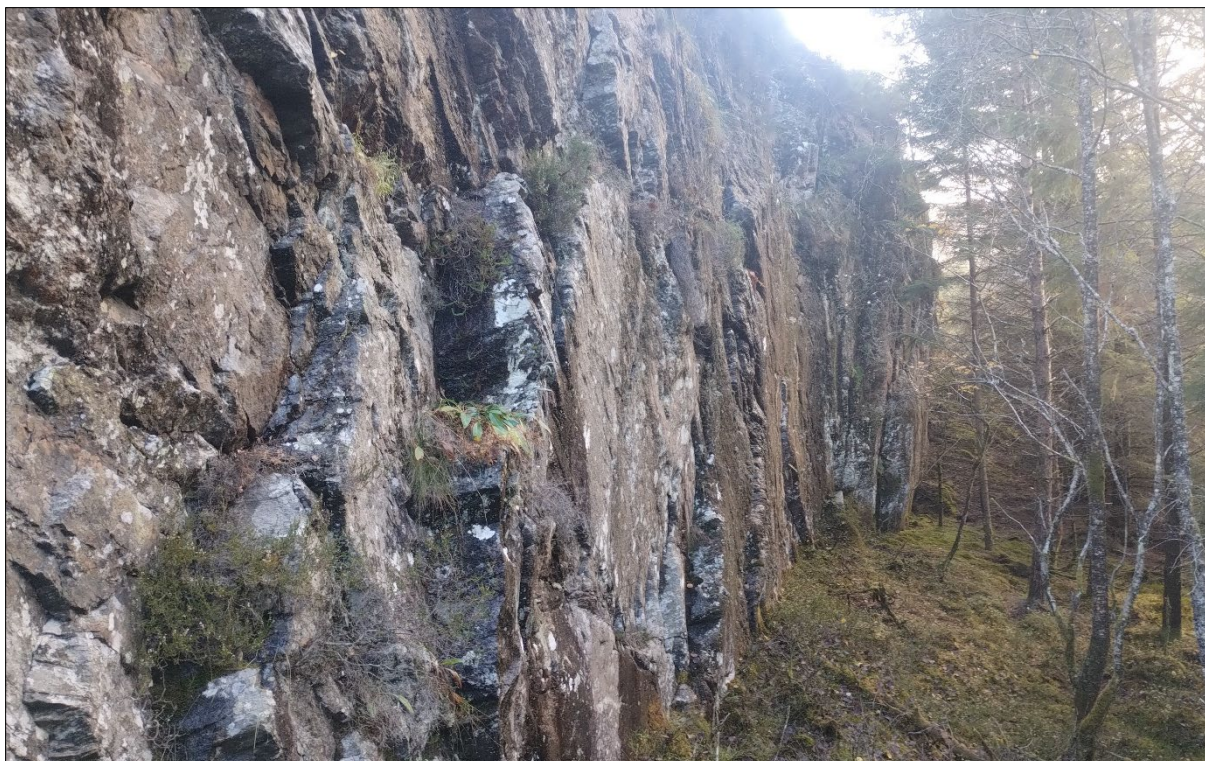
Figur 27: Tilnærma vertikal i nedre delar av fjellpartiet ved infopunkt 10. Det er sprekkdanning som føl fjelloverflata, men flakstrukturane har støtte i grunnen. Det vart observert eit par enkeltblokker nedanfor toppen (Figur 26), men ingen blokker nedanfor hammaren.

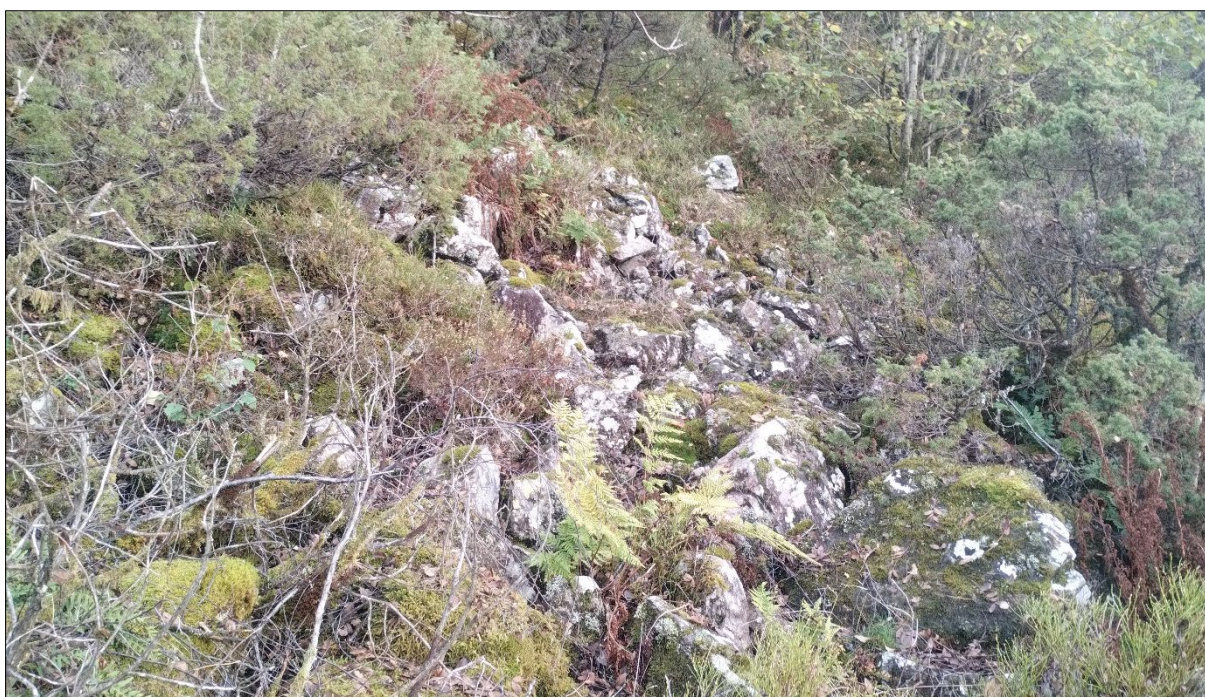
Figur 28: Samanhengande steinsprangmateriale nedanfor fjellpartiet i nordaustleg del av påverknadsområdet (infopunkt 1). Skredmateriale er vurdert å vere vesentleg eldre enn 100 år.

Det er observert enkelte fjellparti med høg sprekkegrad, der utrasingar i underkant har ført til utstikkande parti. Dette gjeld hovudsakleg fjellpartia ved infopunkt 1 og 2. Det er registrert samanhengande steinsprangmateriale ved infopunkt 1, men grunna det slake terrenget direkte nedanfor hammarpartiet ligg skredmateriale utanfor kartleggingsområdet. Det er antatt at steinsprangblokker ved infopunkt 2 kan vere fjerna i samband med gardsdrift eller utbygging. Losnesannsynet frå desse fjellpartia er vurdert som høgare enn 1/100 per år. Frå det utstikkande partiet ved infopunkt 2 blir fjellpartiet meir massivt mot sør (Figur 29, infopunkt 3). Mot nord er det observert noko oppsprekking, men det er vurdert at losnesannsynet for steinsprang er lågare, mellom 1/100 og 1/1000 per år.

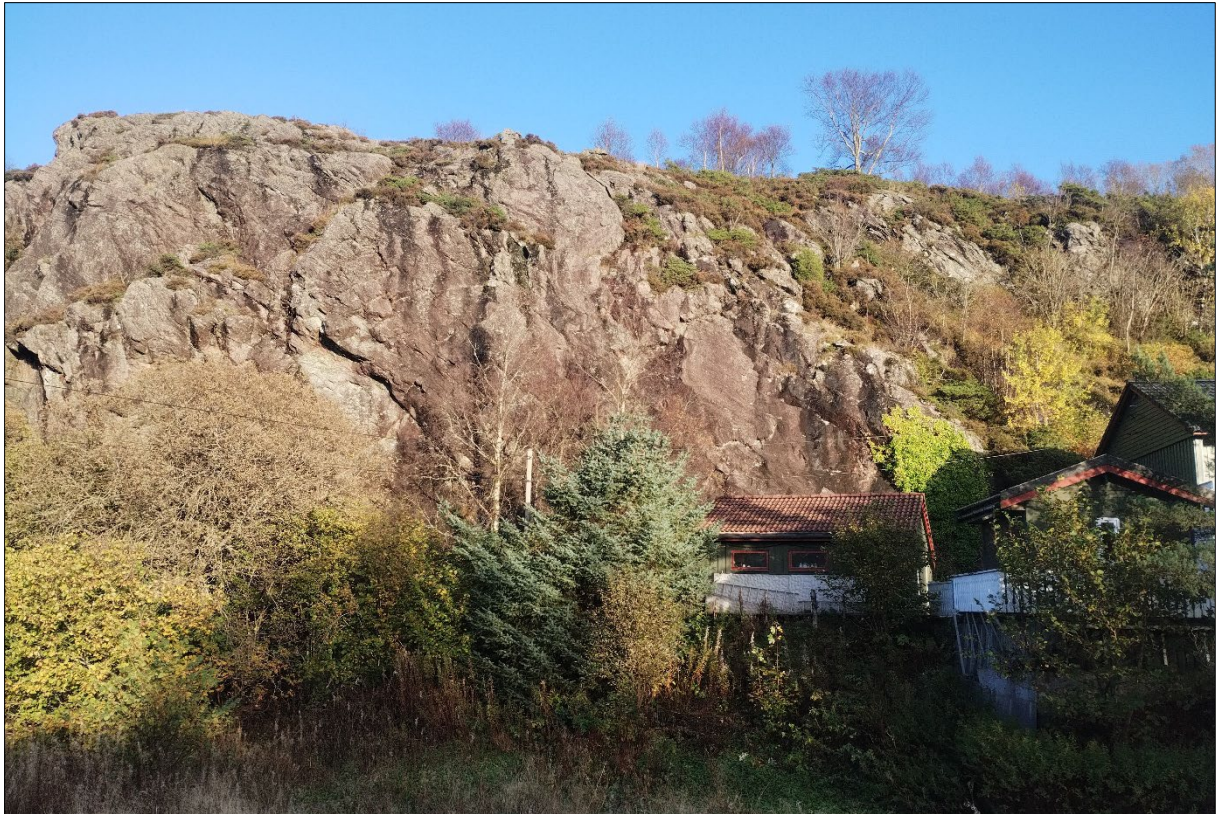
Figur 29: Bilete viser hammarpartiet ved infopunkt 3. Sørleg del av hammaren er vurdert som massiv, men sprekkdanninga aukar noko mot nord (mot infopunkt 2, Figur 30).

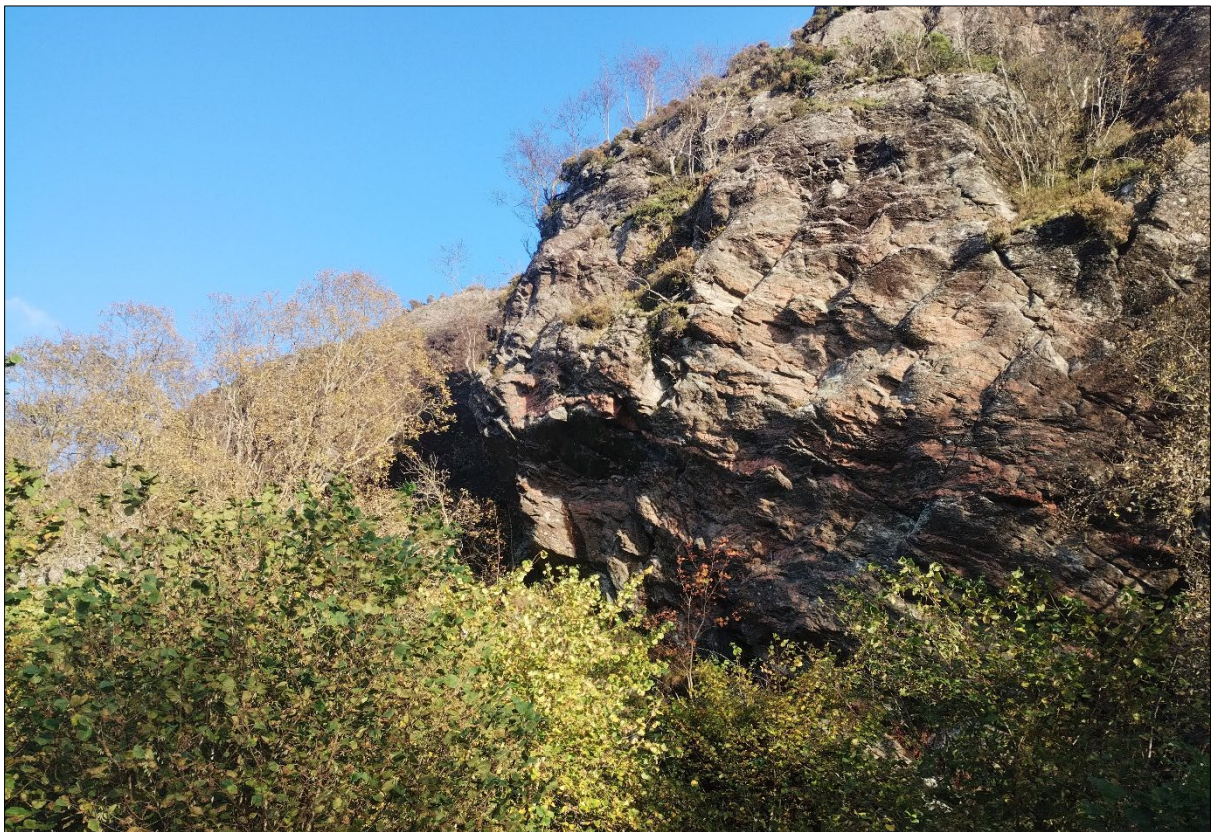
Figur 30: Utsikkande fjellparti med relativt høg oppsprekking ved infopunkt 2.

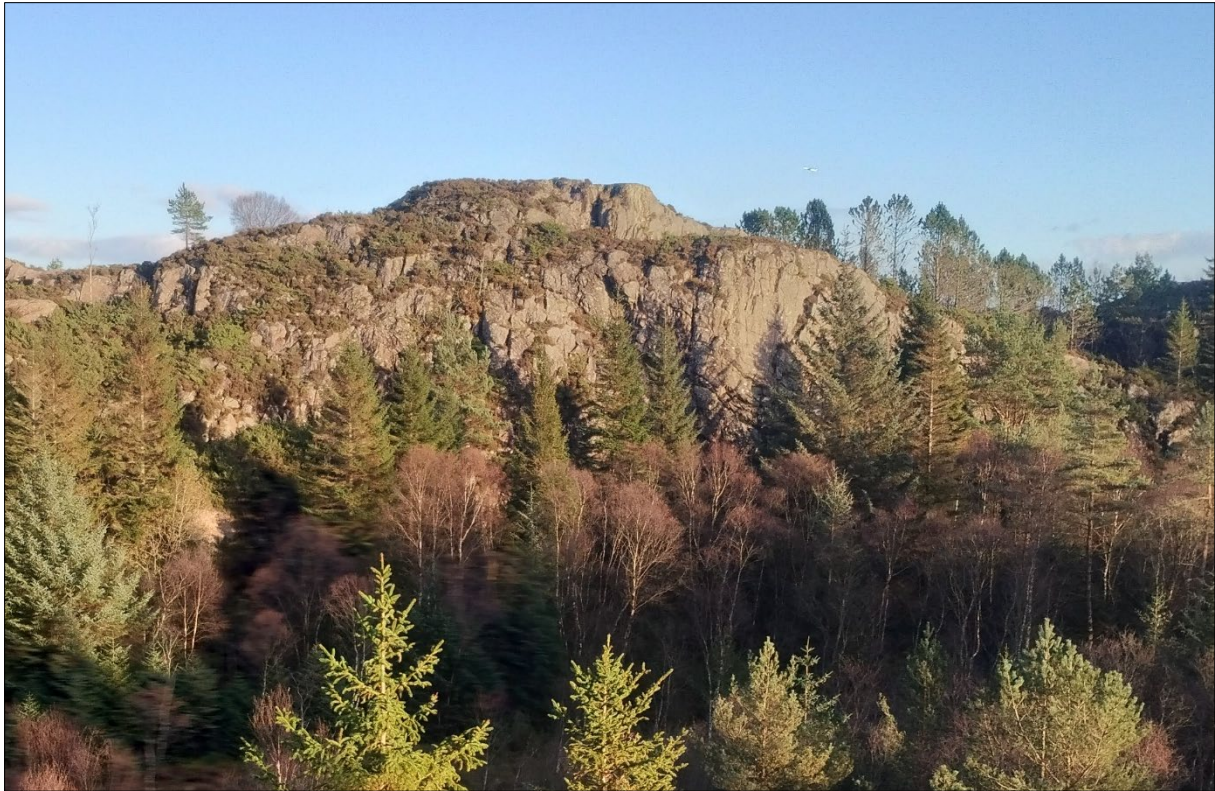
Figur 31: Oversiktsbilde over Midtfjellet viser at det er forvitringssprekker i øvre delar av fjellpartiet. Midtfjellet er høgste punkt i kartleggings- og påverknadsområdet, som gjev høgast potensiell fallhøgde for steinsprang. Infopunkt 6.
