# NOTAT

Oppdragsnavn **Moan Skole områdestabilitet**  
 Prosjekt nr. **1350052531**  
 Kunde **Nordreisa Kommune**  
 Notat nr. **01**  
 Versjon **2.0**  
 Til **Nordreisa Kommune v/Ole A. Henriksen**  
 Fra **Rambøll Norge AS v/Amund Heggheim**  
 Kopi

## Innledende vurdering av områdestabilitet for Moan skole

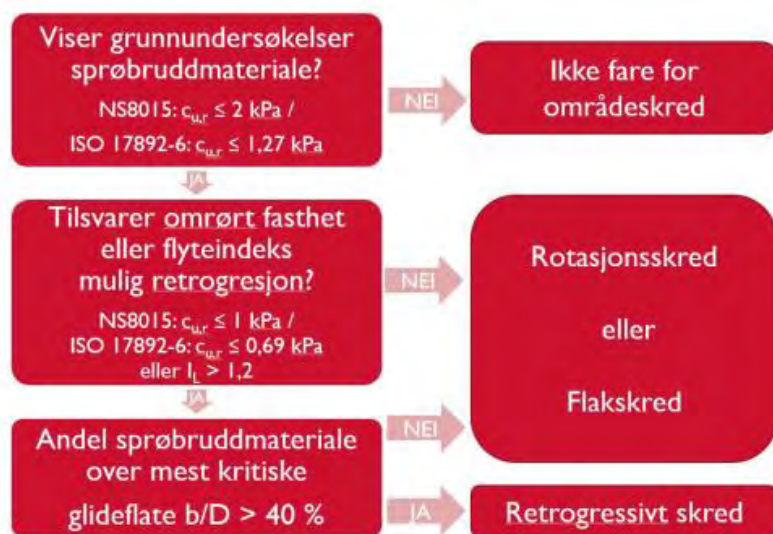
For å vurdere aktuelle skredmekanisme er flytskjemaet i Figur 44 brukt.

Figur 4: Flytskjema for vurdering av skredmekanisme, figur 4.3 i NVE 1/2019 (4).

I forbindelse med oppdraget Høgegga øst boligfelt er det boret på den nordøstre delen av Høgeggaplatået. Det er funnet kvikkleire/sprøbruddmateriale under grunnundersøkelsene, og omrørt skjærfasthet er under 1 kPa (se kap. 4.2). Det er tegnet profiler for å tolke lagdelingen og bestemme utstrekningen av sprøbruddmateriale for skråningen og platået. Tolket lagdeling for nordøstre del av Høgeggaplatået er vist i profil A – C, vist på tegning 1003-1005. For plassering av profilene vises det til situasjonsplan, tegning 1001. Med bakgrunn i profil A, se utsnitt i Figur 5, er det vurdert at b/D forholdet iht. Figur 6 er over 40%, og aktuelle skredmekanisme er retrogressivt skred iht. flytskjemaet i Figur 4.

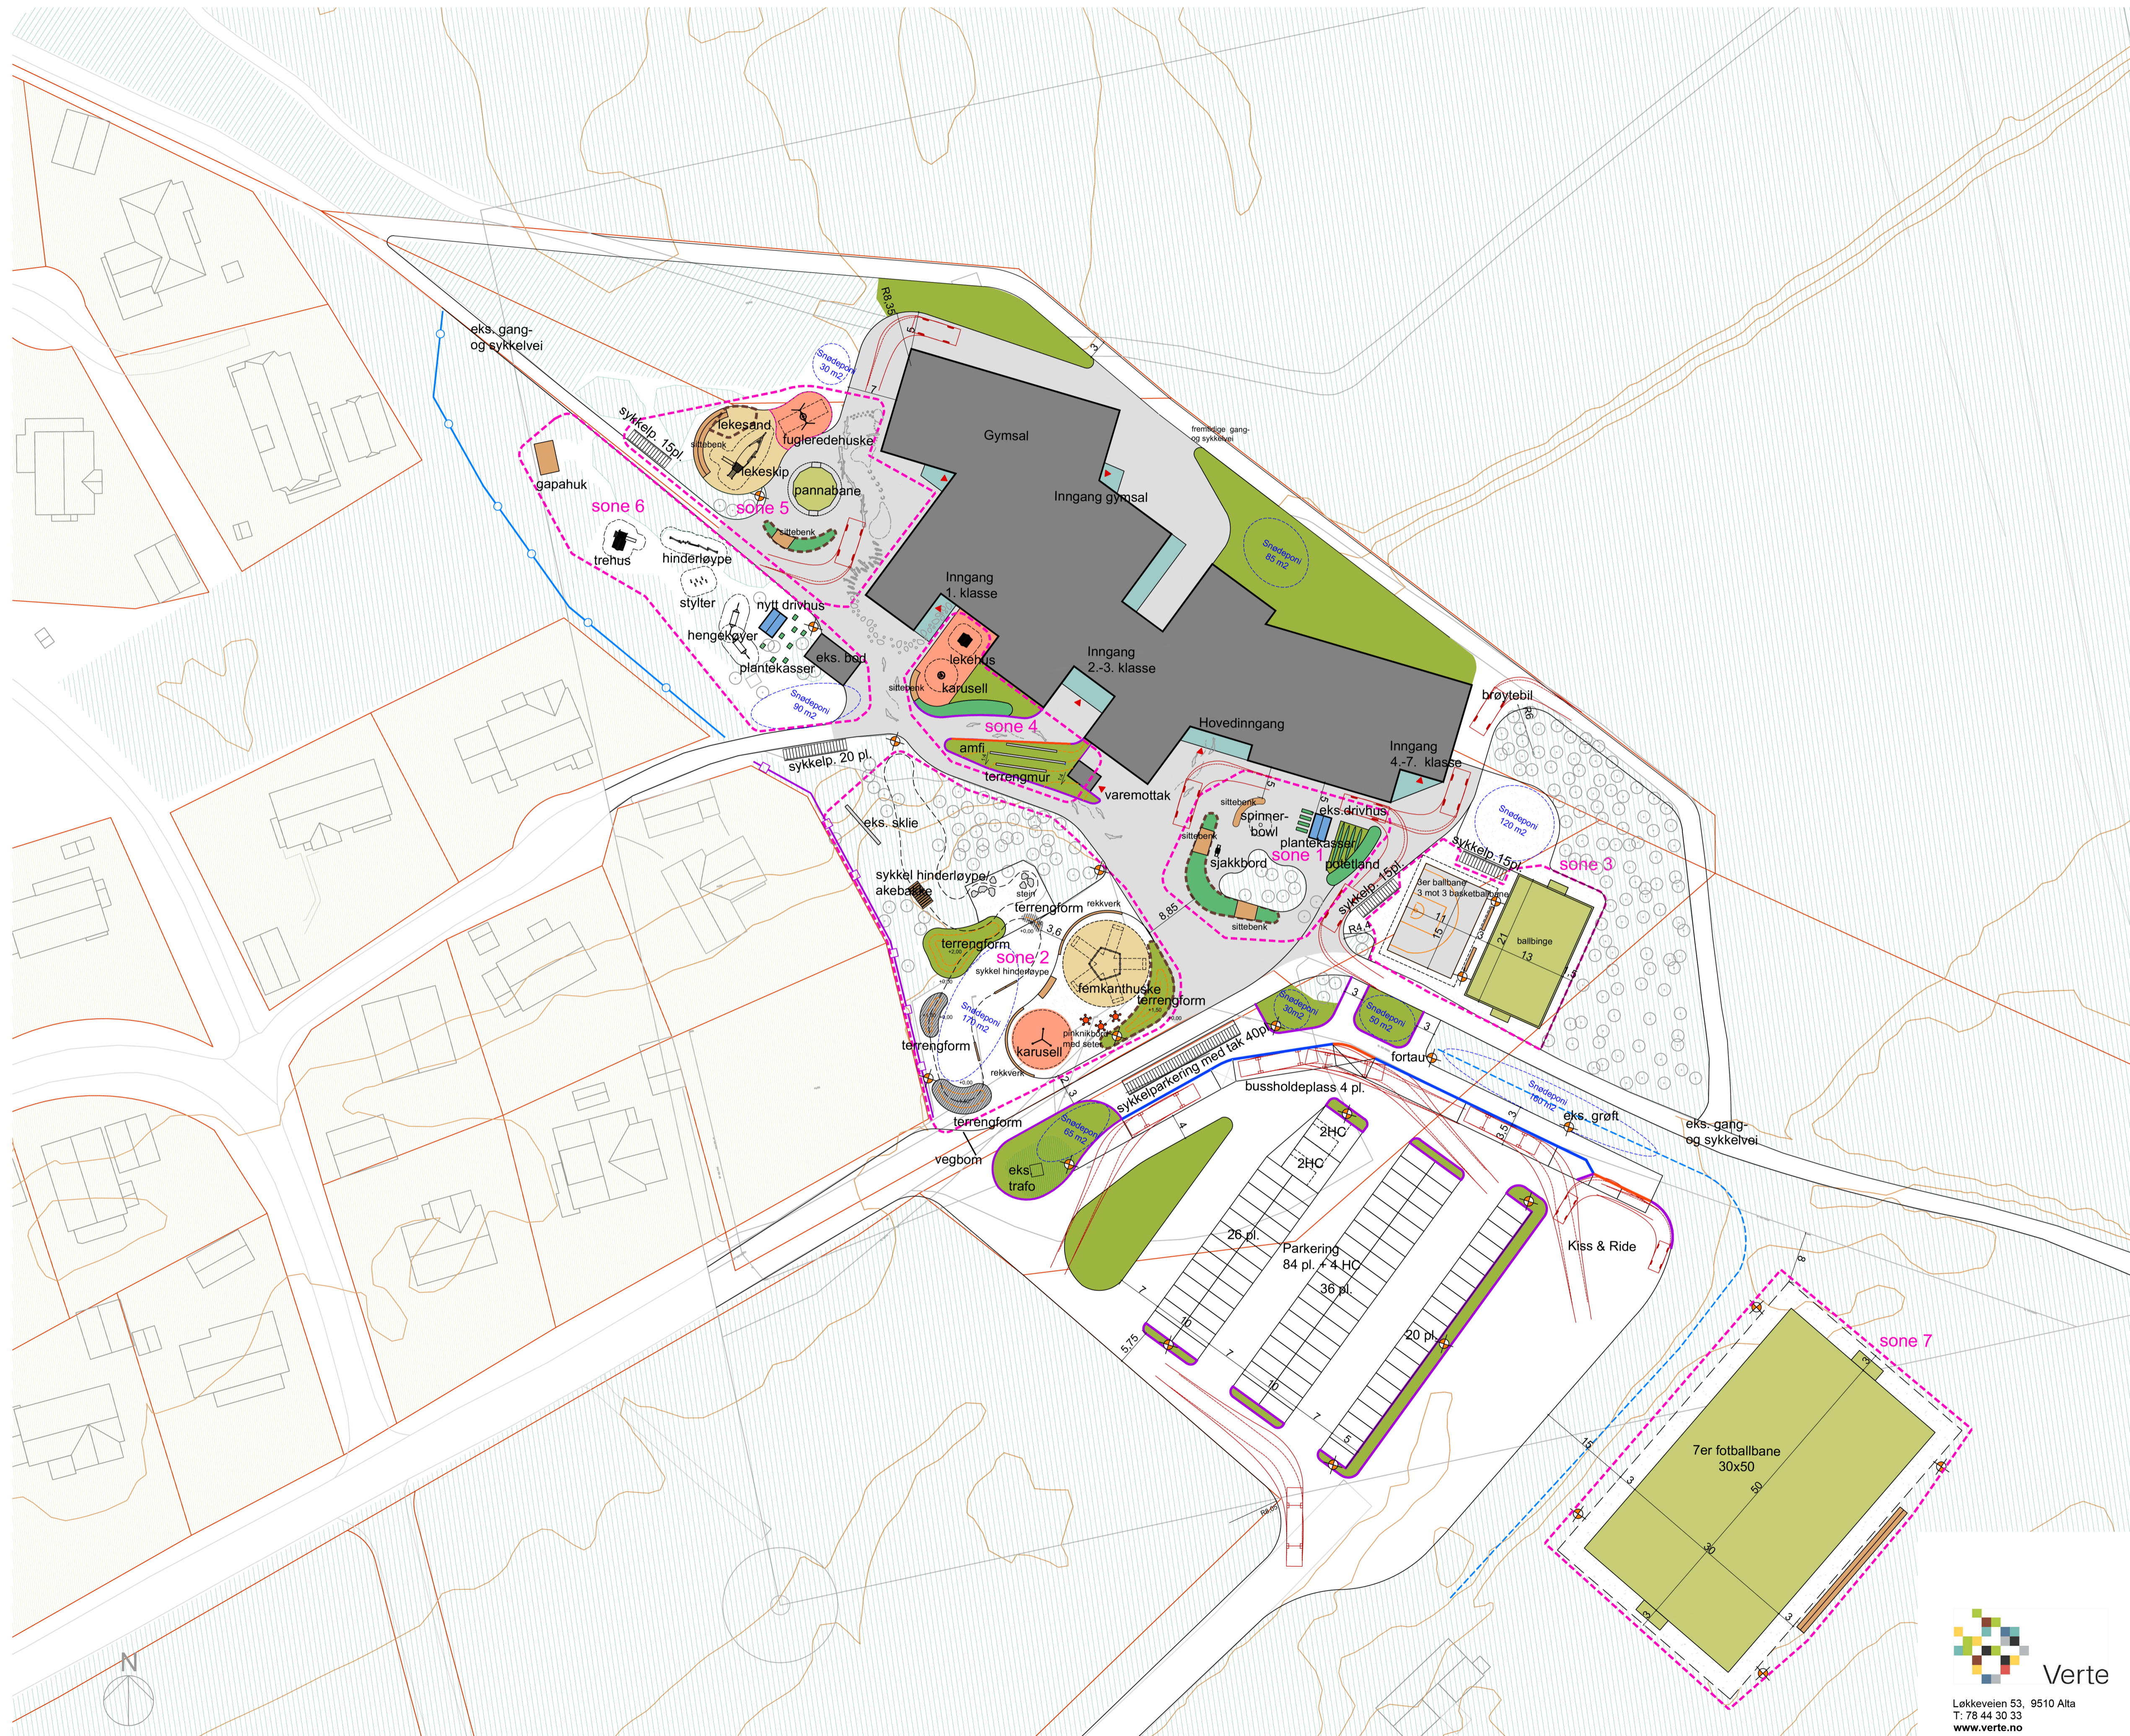
saksbeh: DH kontroll: AV dato: 11.11.2020 mål: 1:500 (A1) tegn. nr: L 310

**Moan skole**  
Nordreisa kommune  
Pb 174 9 156 Storslett  
**Landskapsplan**
