| Oppdrag | Nummer og navn<br>25493 Nore og Uvdal, Øygardsgrend – Skredfarevurdering for Mellom Loftsgård, gbnr. 135/1, Nordre Loftsgård, gbnr. 134/1, Søre Loftsgården gbnr. 136/1 og 136/4, samt gbnr. 134/10 (boligtomt). | Oppdragsleder<br>Birgit K. Buck-Persson |
| Dokument | Nummer<br>25493-01-1<br>Utført av<br>Birgit Katrine Buck-Persson | Dato<br>2025-10-21<br>Kontrollert av<br>Hedda Breien |

## Utredning av sikkerhet mot skred i bratt terreng – Gbnr. 135/1 m. fl., Nore og Uvdal

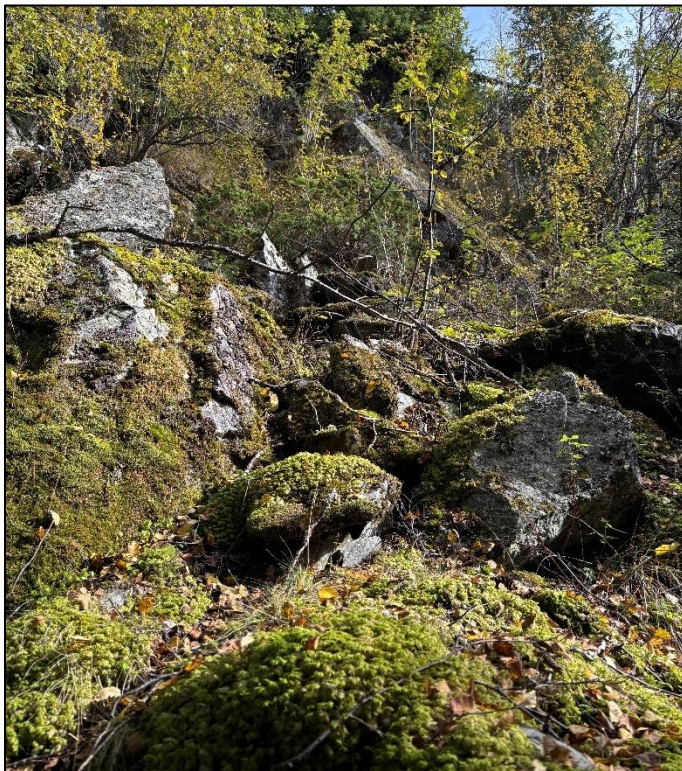
*Figur 4: Bilde av skrent og underliggende avsetninger rett øst for østlig grense til kartleggingsområdet. Uravsetningen utgjør større blokker, ca. opp mot 2 m<sup>3</sup>. bergarten her er kartlagt som basalt av NGU (NGU, 2025a).*

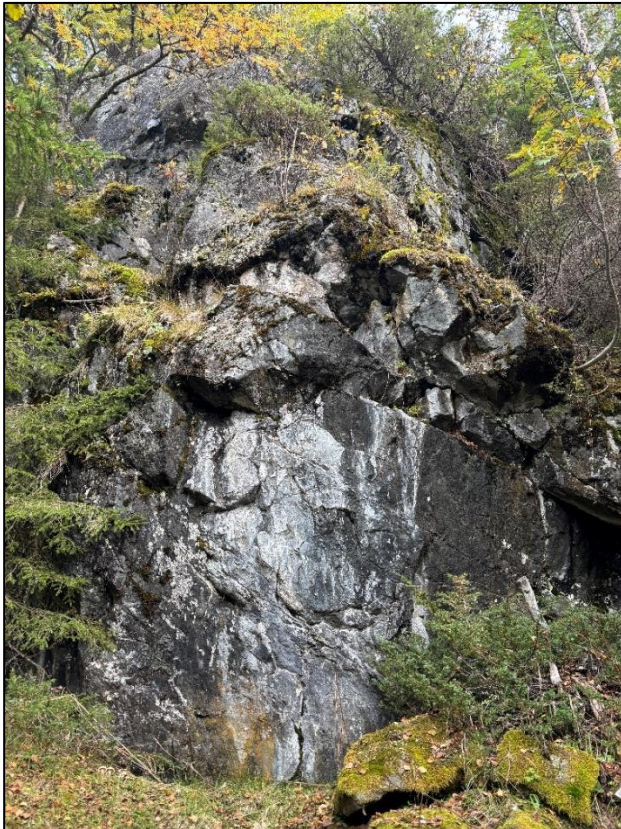
*Figur 5: Observert skrent rett bak Mellom Loftsgården. Bergarten her er kartlagt som ryolitt av NGU (NGU, 2025a).*

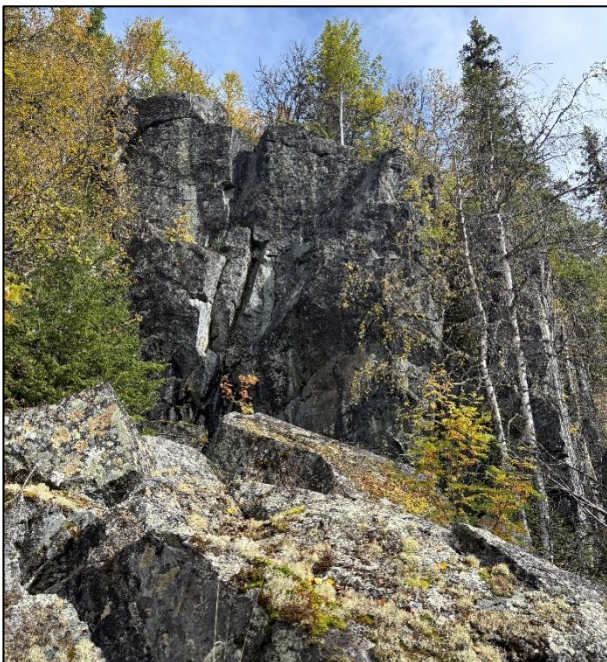
*Figur 6: Nær vertikal skrent observert bak Mellom Loftsgården. Bergarten her er kartlagt av NGU som ryolitt (NGU, 2025a). Under skrenten lå det store avløste blokker ( $4 \text{ m}^3$ ) og sammenhengende uravsetning.*

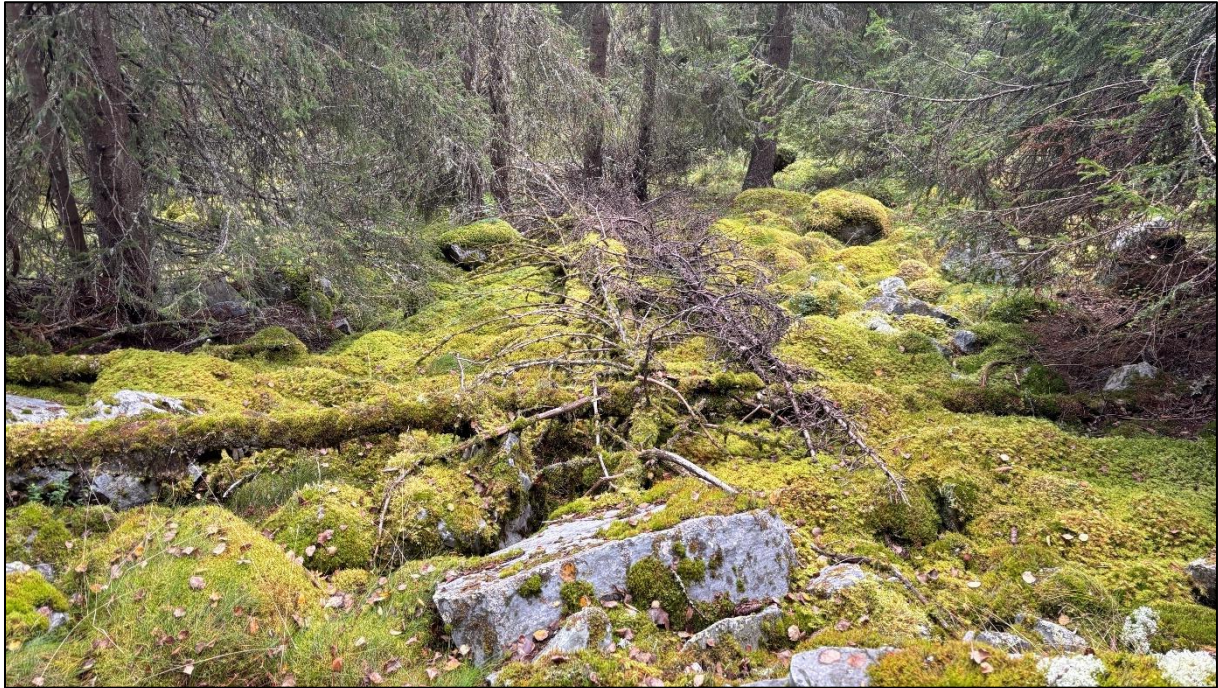
*Figur 7: Avsetning av det vi vurderer er steinsprang, vest i påvirkningsområdet, ca. 770 moh. Bildet ser ned skråningen og er tatt mot sørøst.*

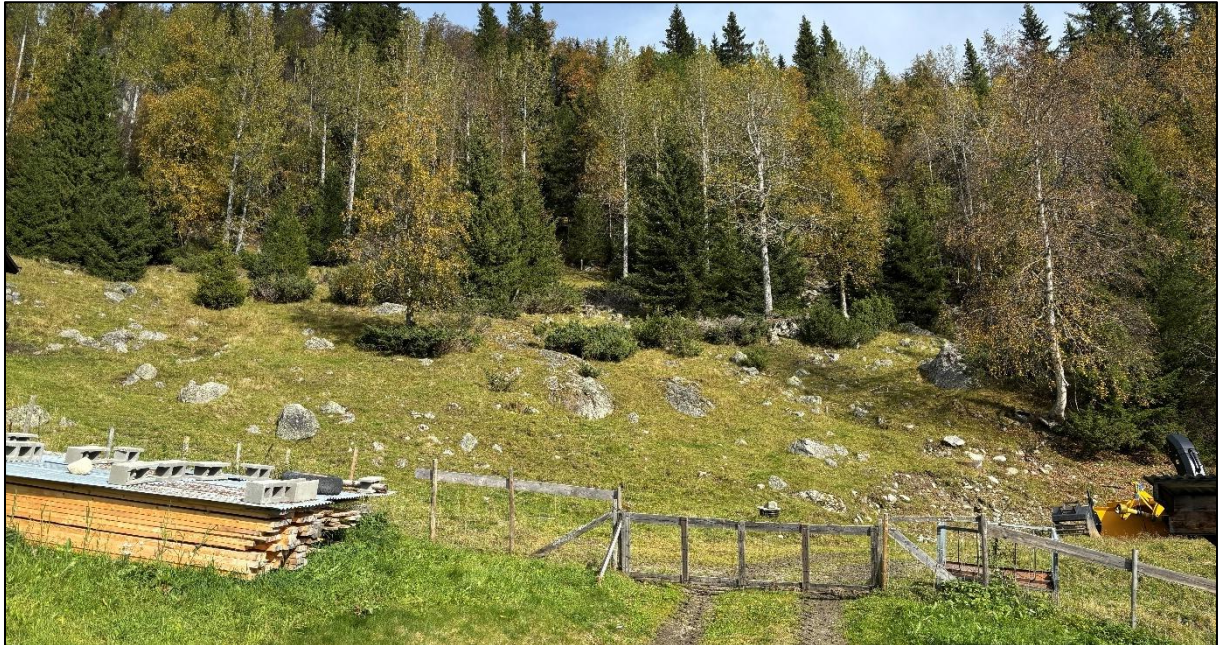
*Figur 8: Nordøst for Mellom Loftgarden, i kartleggingsområdet, er det avsetninger av enkeltblokker som vi vurderer er steinsprang. Midt i bildet ses også fast fjell. Bildet er tatt mot nord, ca. 740 moh.*

NGUs løsmassekart i målestokk 1:250 000 (NGU, 2025d) viser at løsmassene i området er kartlagt som morenemateriale, usammenhengende eller tynt dekke over berggrunnen. Observasjoner fra befarings bekrefter dette. Det ble også observert uravsetninger under svært bratte skrenter, og stedvis steinsprangblokker opp mot 2 m<sup>3</sup> forbi urfot, se eksempel på observerte blokker i Figur 8 og Figur 9.

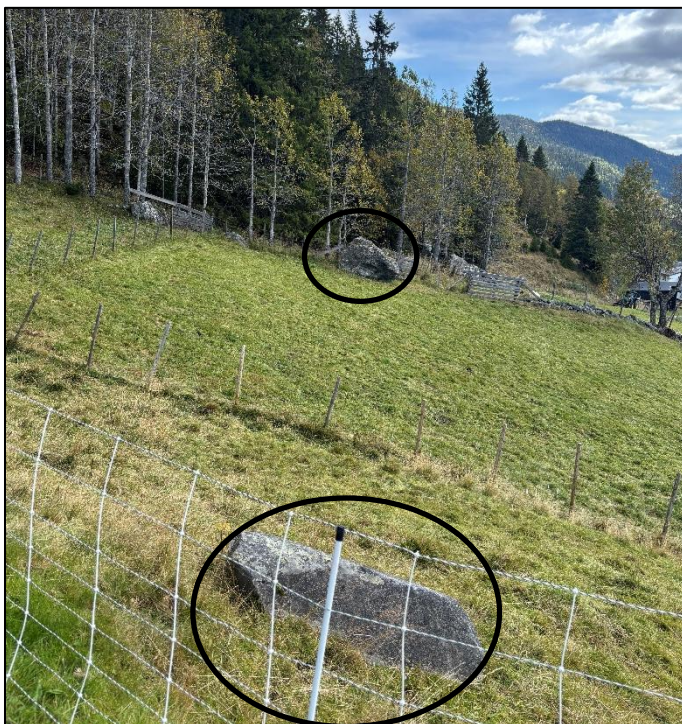
*Figur 9: Antatt steinsprangblokker (merket med svart sirkel) i størrelsesorden 1-2 m<sup>3</sup>. Disse ligger øst for stabburet til Mellom Loftsgarden, i kartleggingsområdet, ca. 730 moh.*
