Landfalløya 7, Drammen

Geoteknisk datarapport

DOKUMENTKODE: 814842-RIG-RAP-01

Multiconsult ASA i Drammen har på oppdrag av Profier AS utført geotekniske grunnundersøkelser for boligbyggprosjekt på Landfalløya 7. Foreliggende rapport oppsummerer hvilke grunnundersøkelser som er utført for prosjektet.

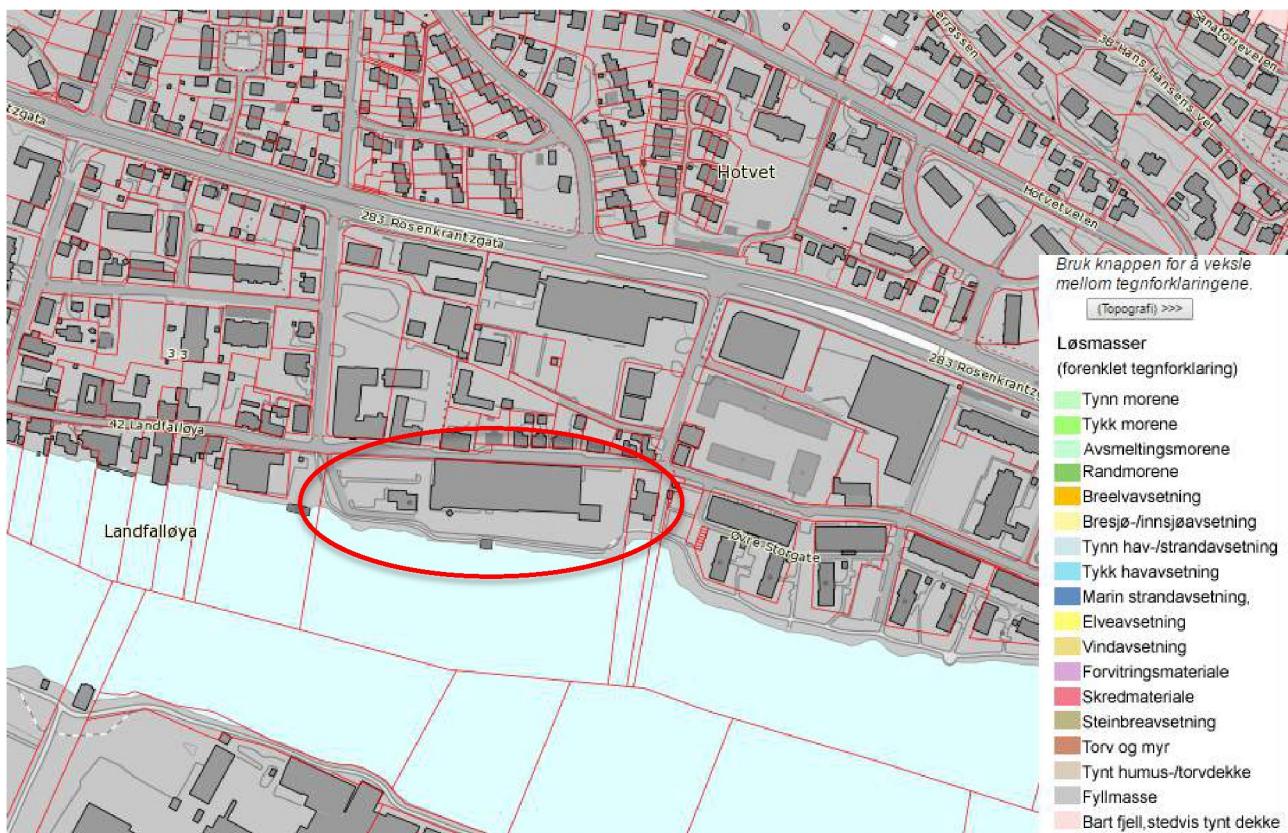
Figur 1-2 Løsmassekart fra NGU (kilde: geo.ngu.no/kart/losmasse, ref./4/)

Området ligger under marin grense, vi henviser til løsmassekart fra NGU i Figur 1-2. Kartet viser kun fyllmasser i området. Grunnboringer er utført for å nærmere kartlegge type løsmasser og fjelldybder på det aktuelle stedet.

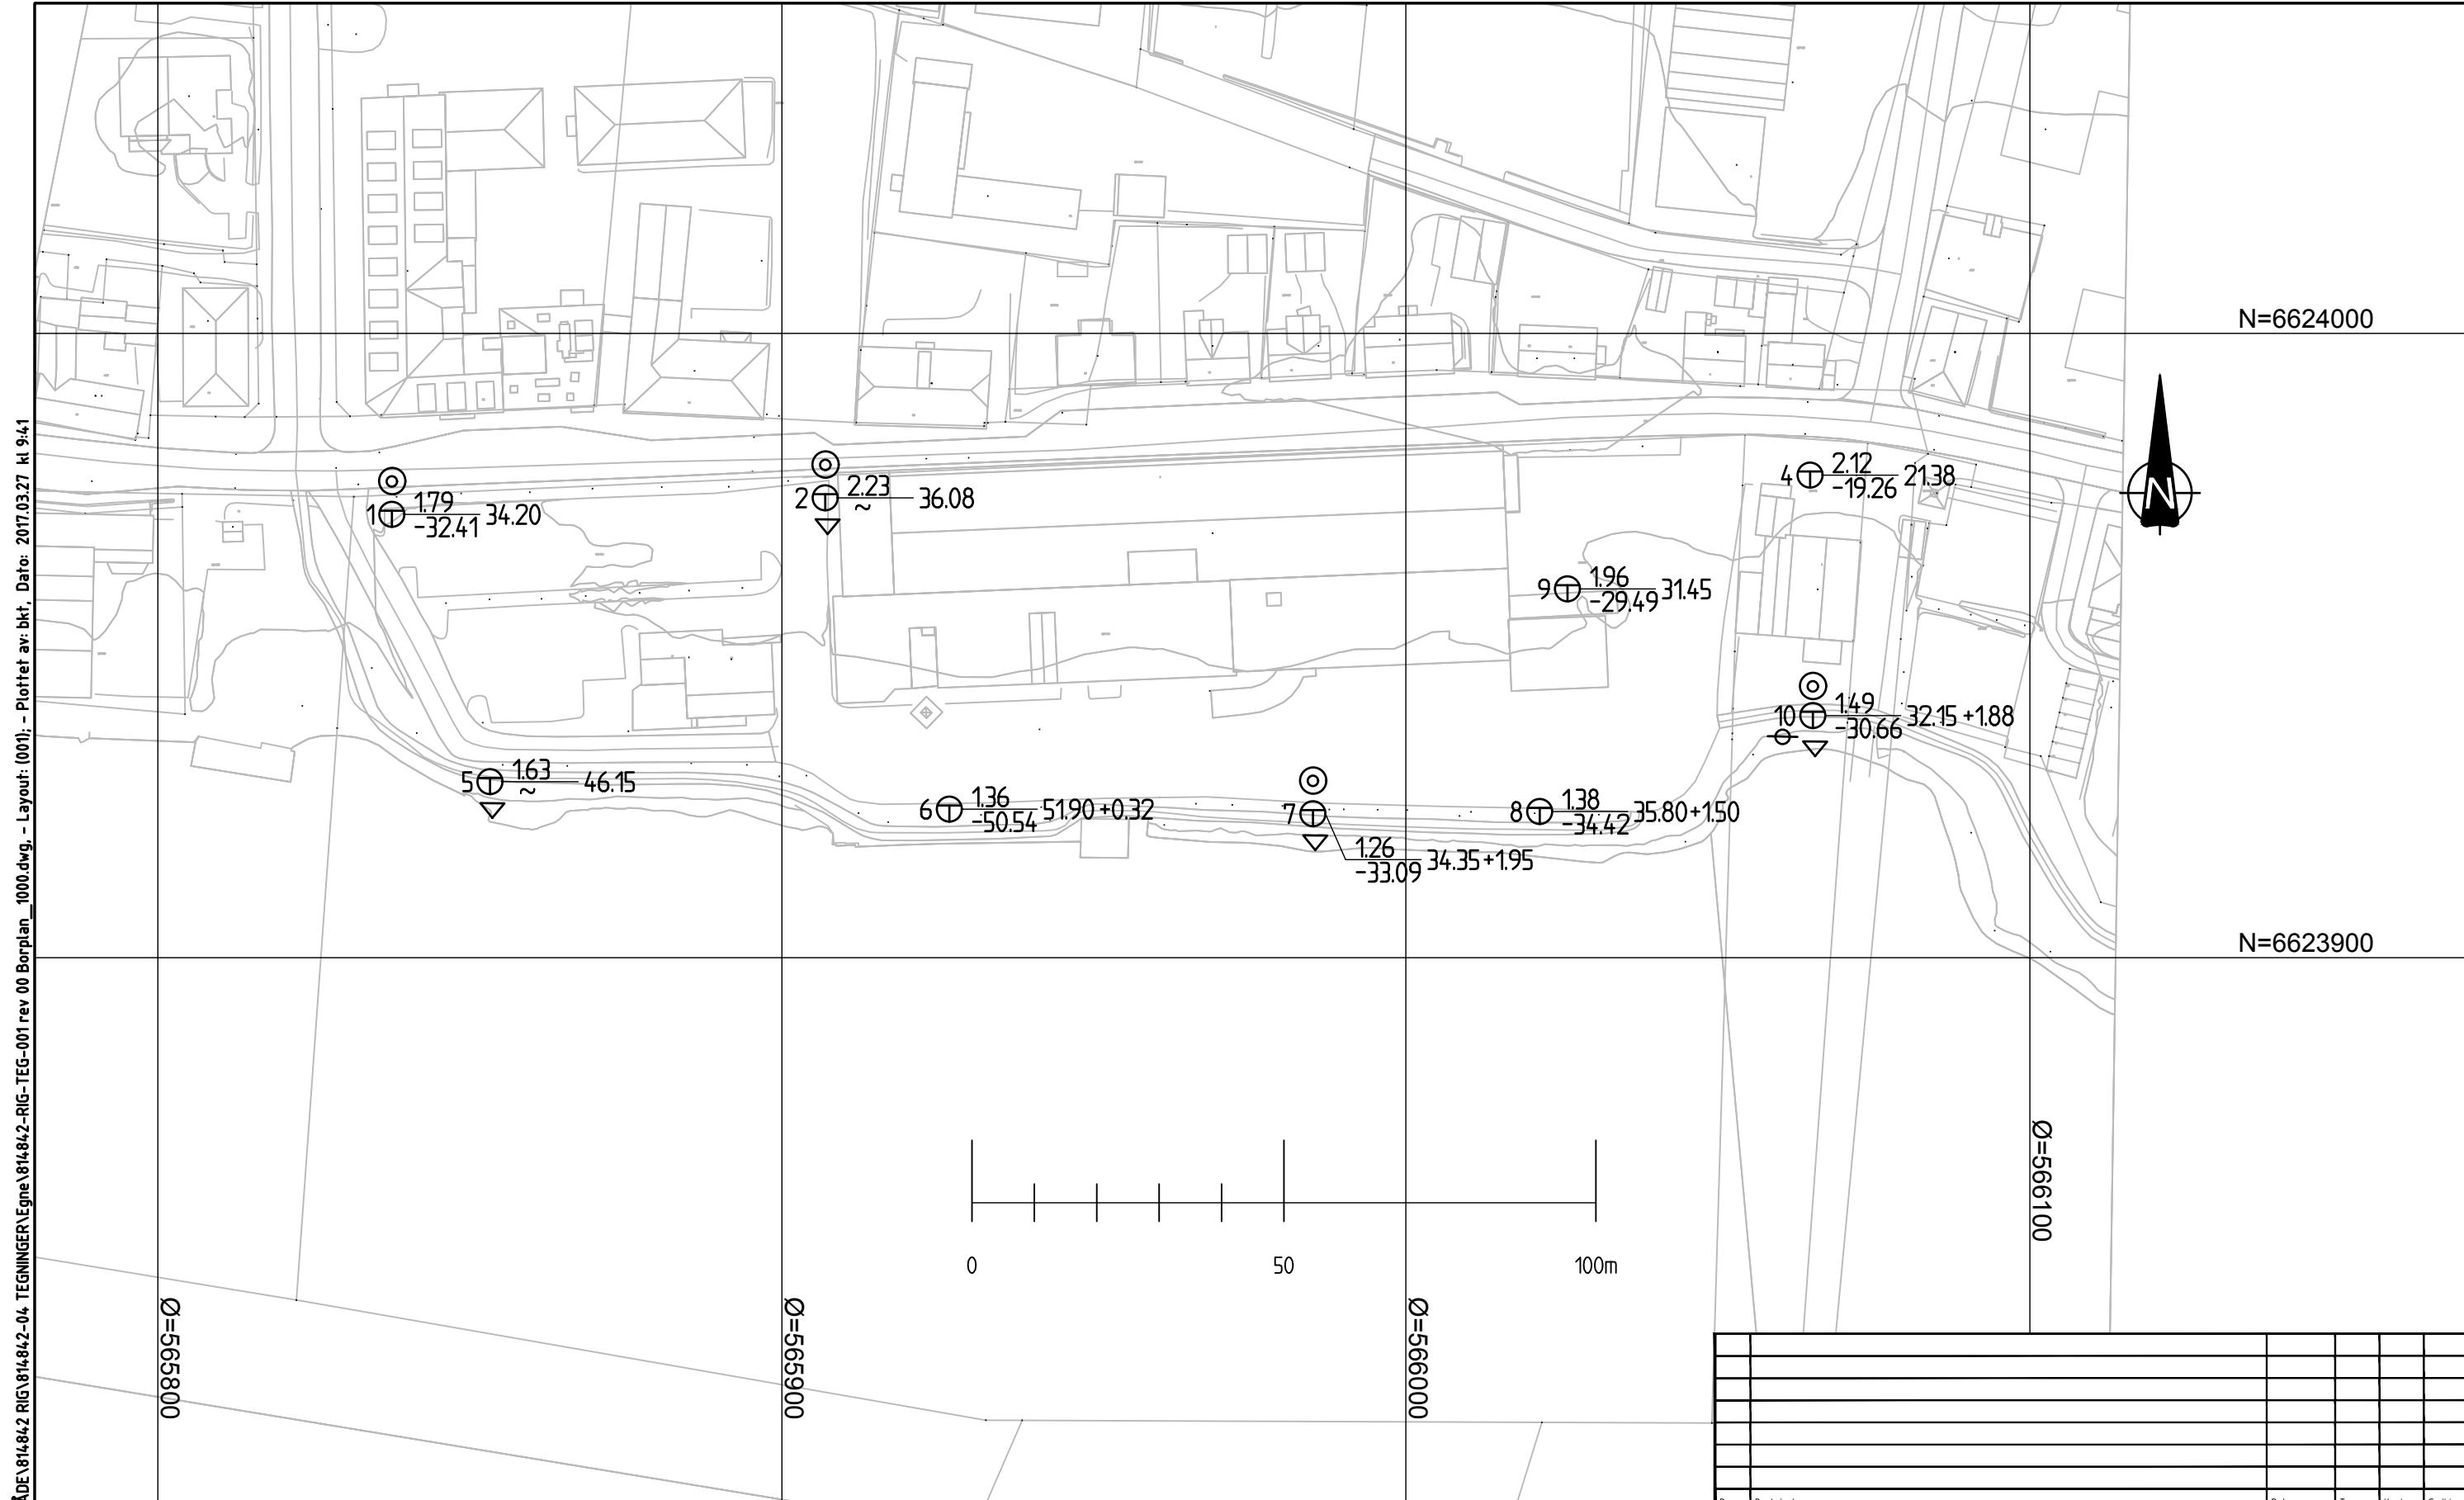
GRUNNUNDERSØKELSER
BORPLAN

Plassering av borpunktene er vist i borplanen som har tegningsnummer RIG-TEG-001. Vi har mottatt kartgrunnlag fra oppdragsgiver. Alle punkter er satt ut og innmålt med GPS av Stener Sørensen AS.

Multiconsult ASA har på oppdrag fra Profier AS utført grunnundersøkelser for vurdering av fundamentterings-, grave- og fyllingsforhold i område for planlagt utbygning av Landfalløya 7, eiendommen for gamle Centralgaragen i Drammen. Foreliggende rapport presenterer hvilke undersøkelser som er utført i området. Oversiktsbilde over området er vist i Figur 1-1. Vi viser til borplan tegning RIG-TEG-001 for oversikt av utførte borer.

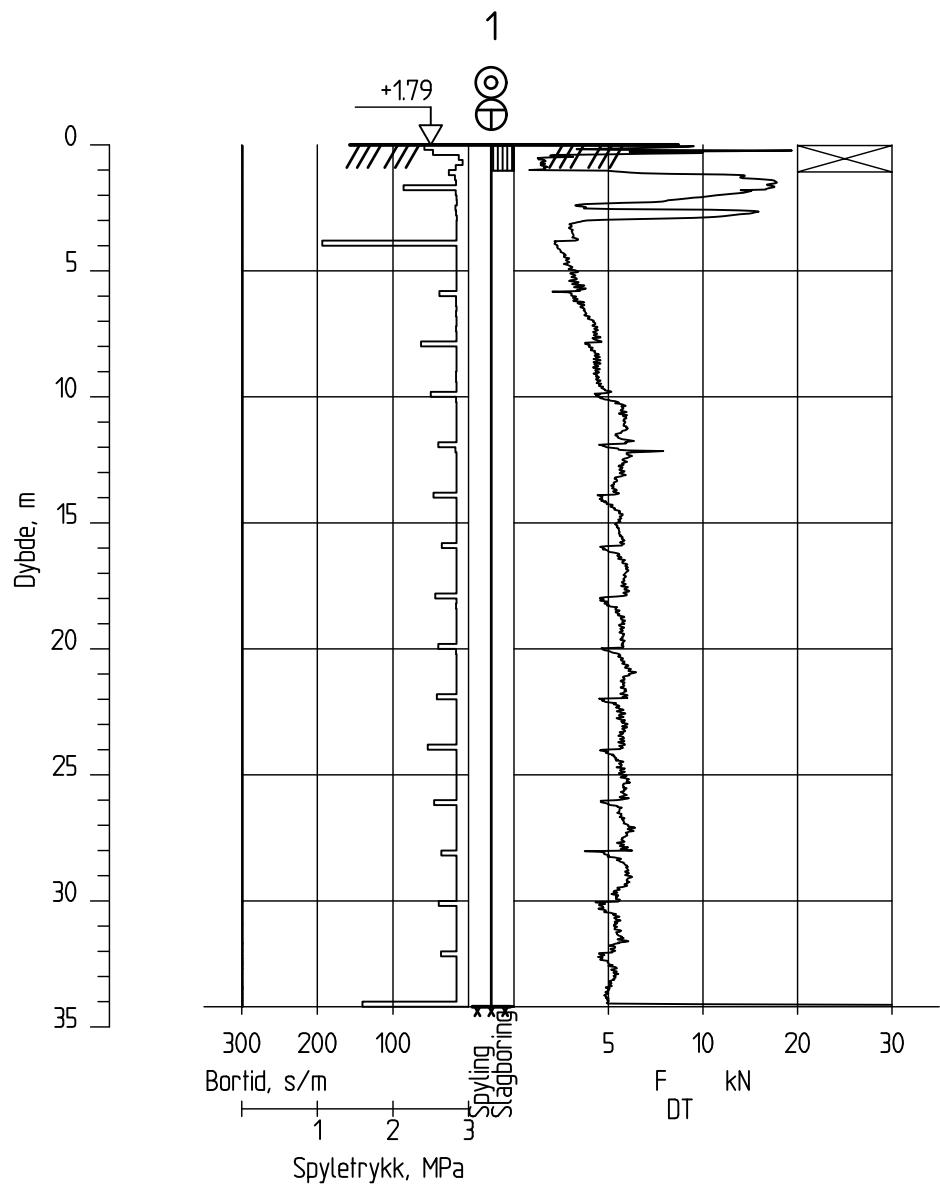
TOTALSONDERING

Dato boret :14.02.2017

Posisjon: X 6623971.00 Y 565837.50

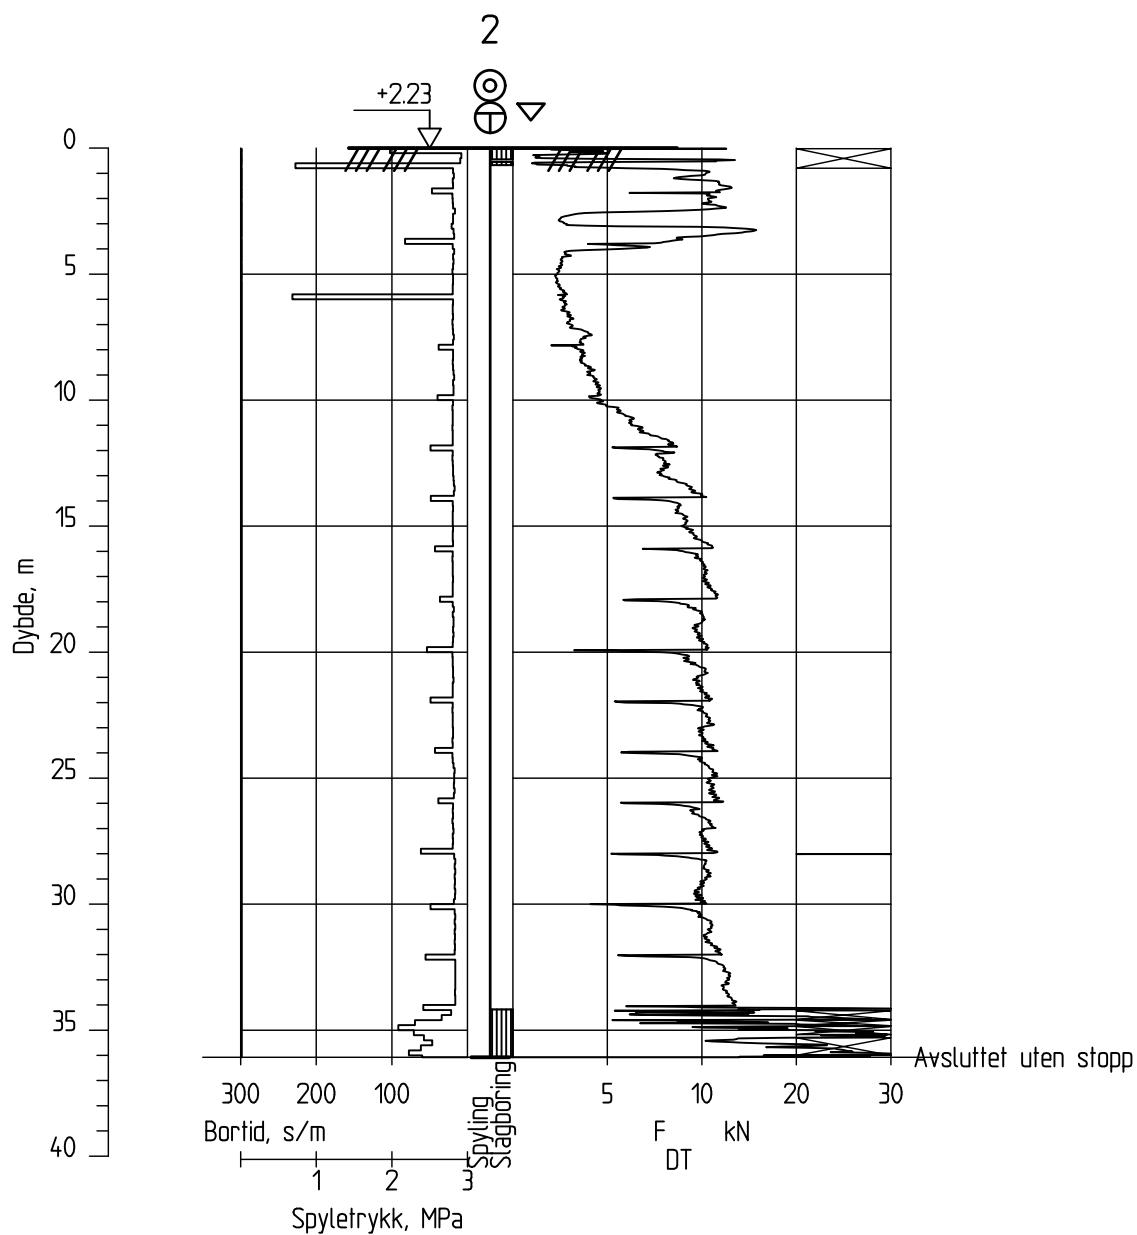
TOTALSONDERING

Dato boret :14.02.2017

Posisjon: X 6623973.65 Y 565906.95

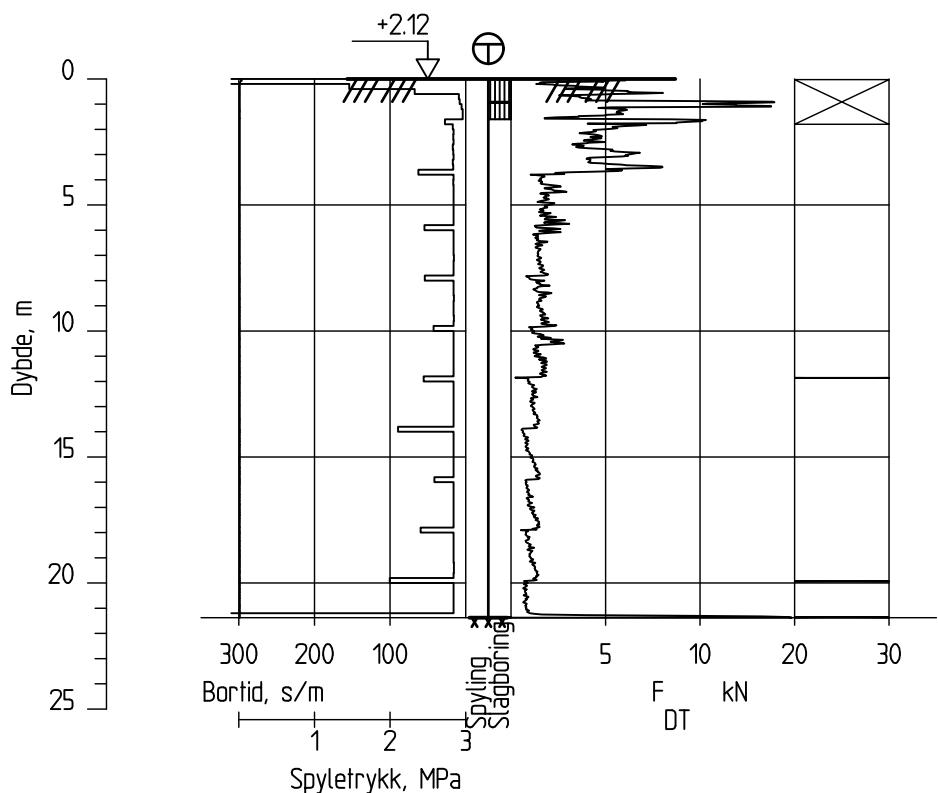
TOTALSONDERING

Dato boret :15.02.2017

Posisjon: X 6623977.29 Y 566064.78

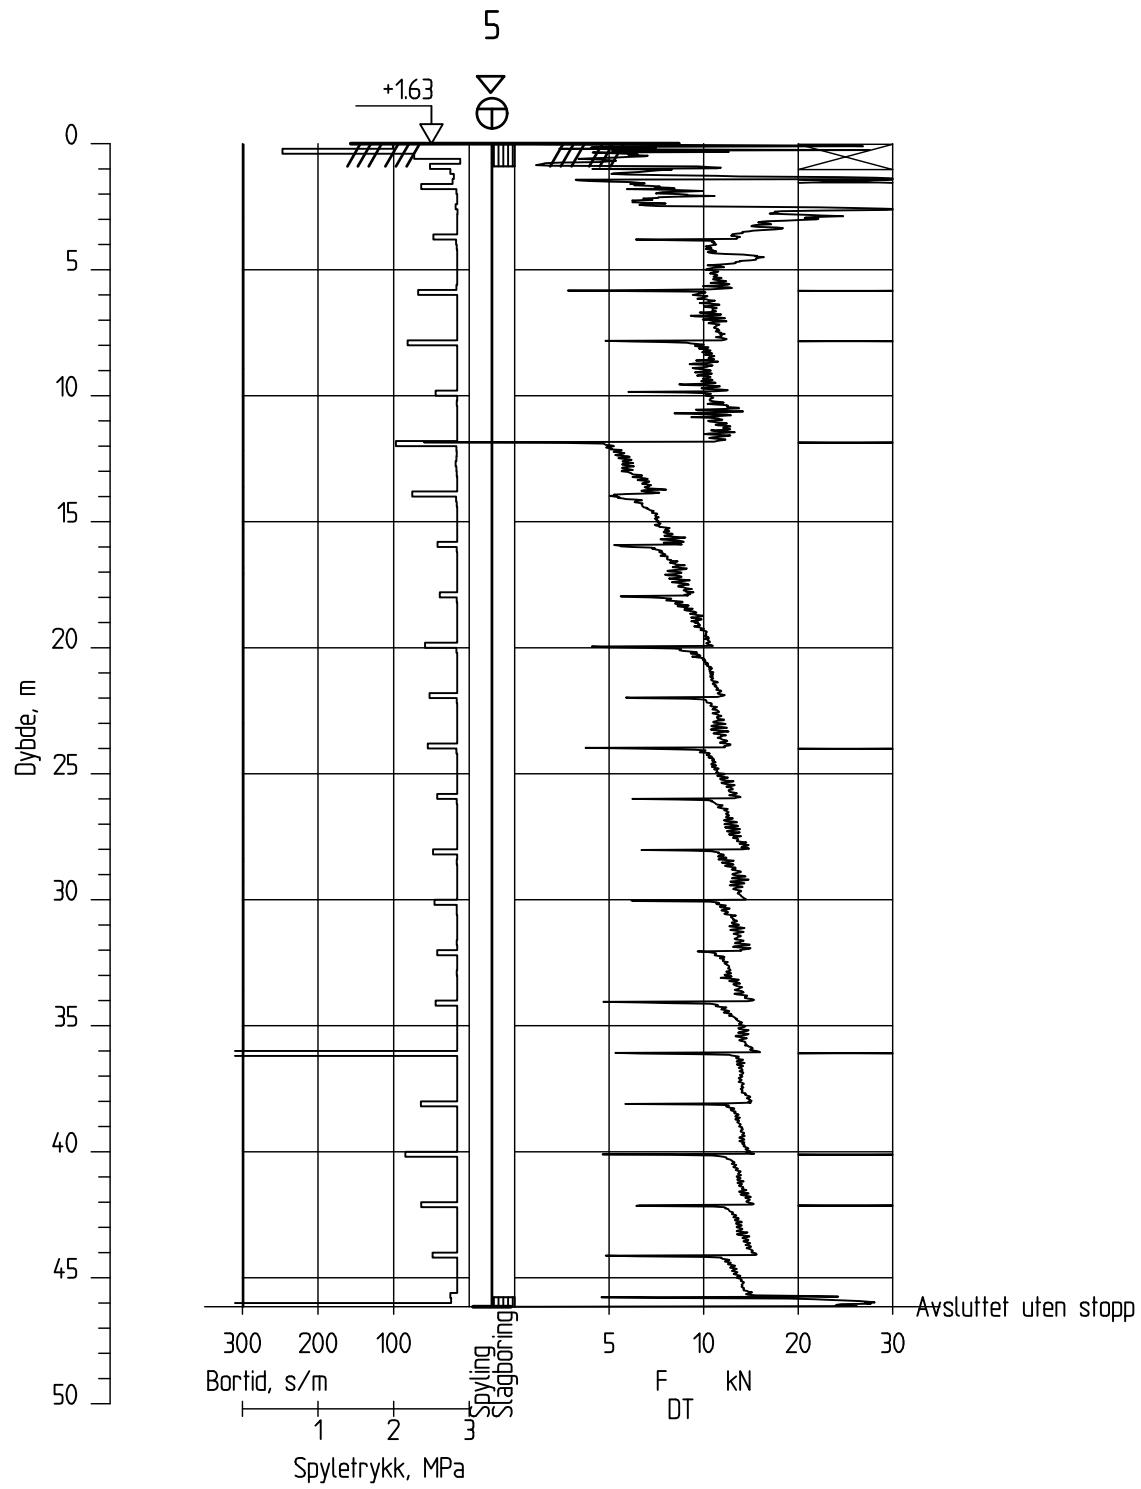
TOTALSONDERING

Dato boret :14.02.2017

Posisjon: X 6623928.19 Y 565853.24

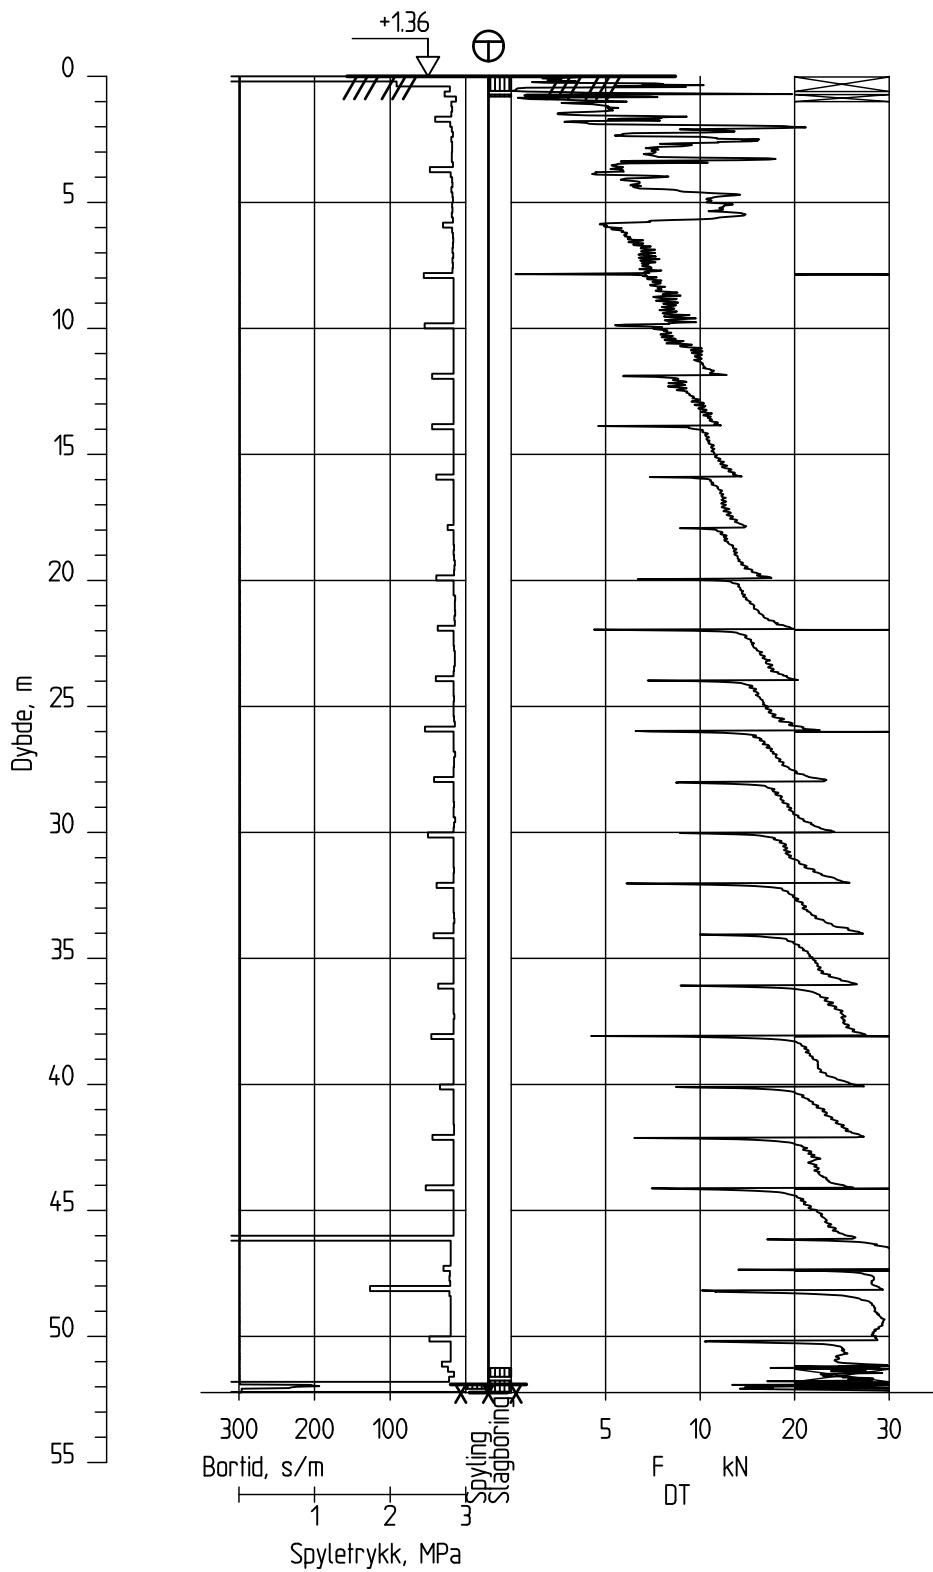
TOTALSONDERING

Dato boret :15.02.2017

Posisjon: X 6623923.78 Y 565926.84

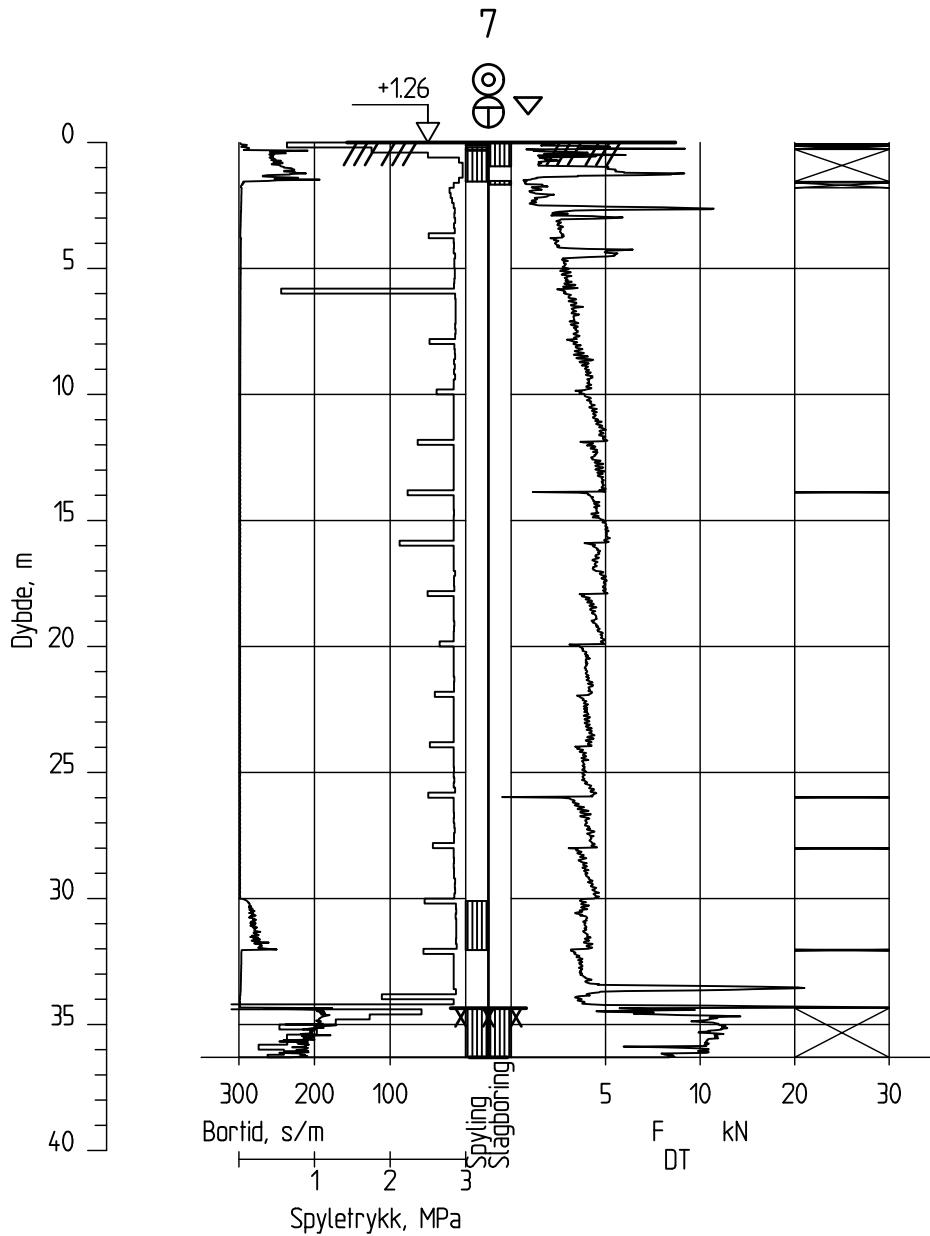
TOTALSONDERING

Dato boret :15.02.2017

Posisjon: X 6623923.04 Y 565985.10

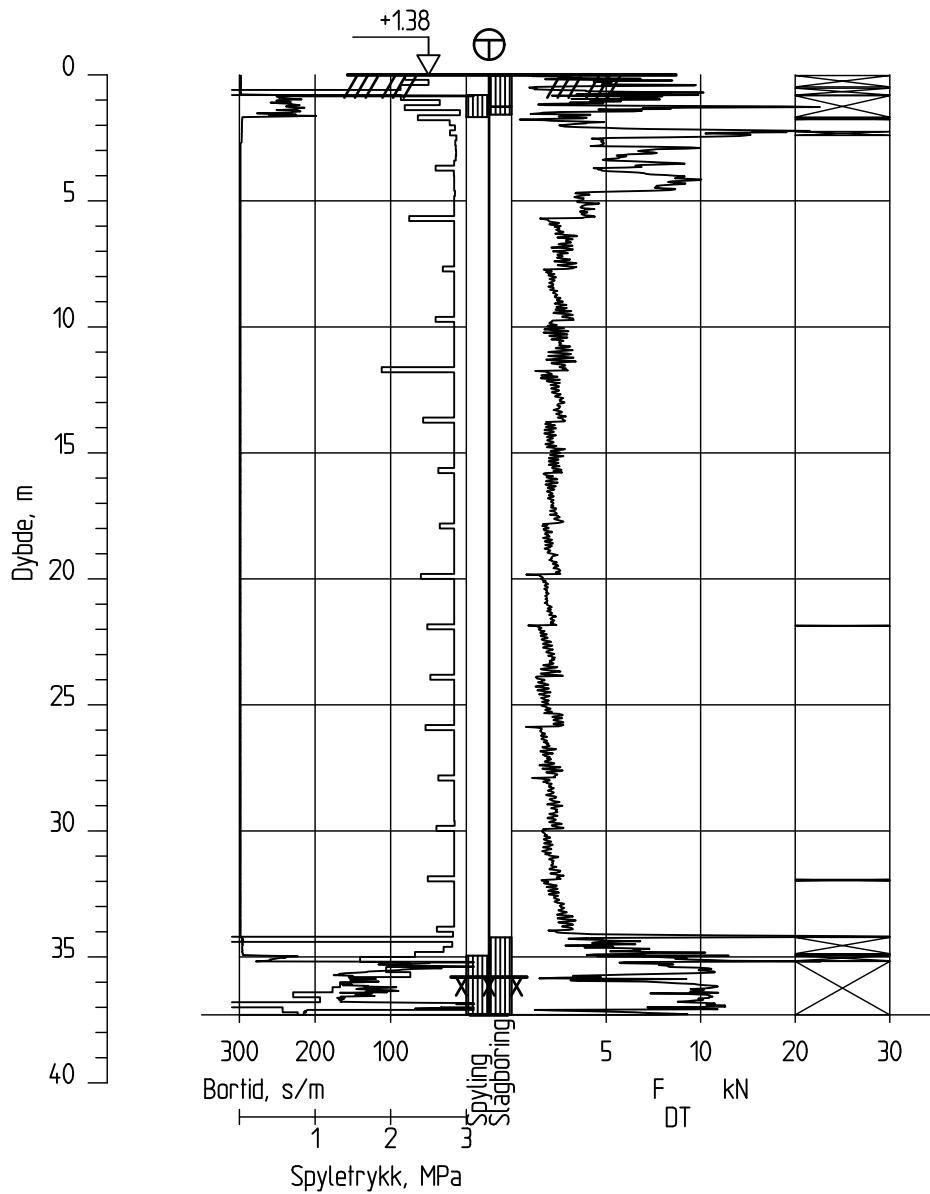
Dato
27.02.2017**TOTALSONDERING**Format/Målestokk:
1:300Profier AS
Landfalløya 7, Centralgaragen
Multiconsult
www.multiconsult.no

Dato boret :15.02.2017

Posisjon: X 6623923.40 Y 566021.44

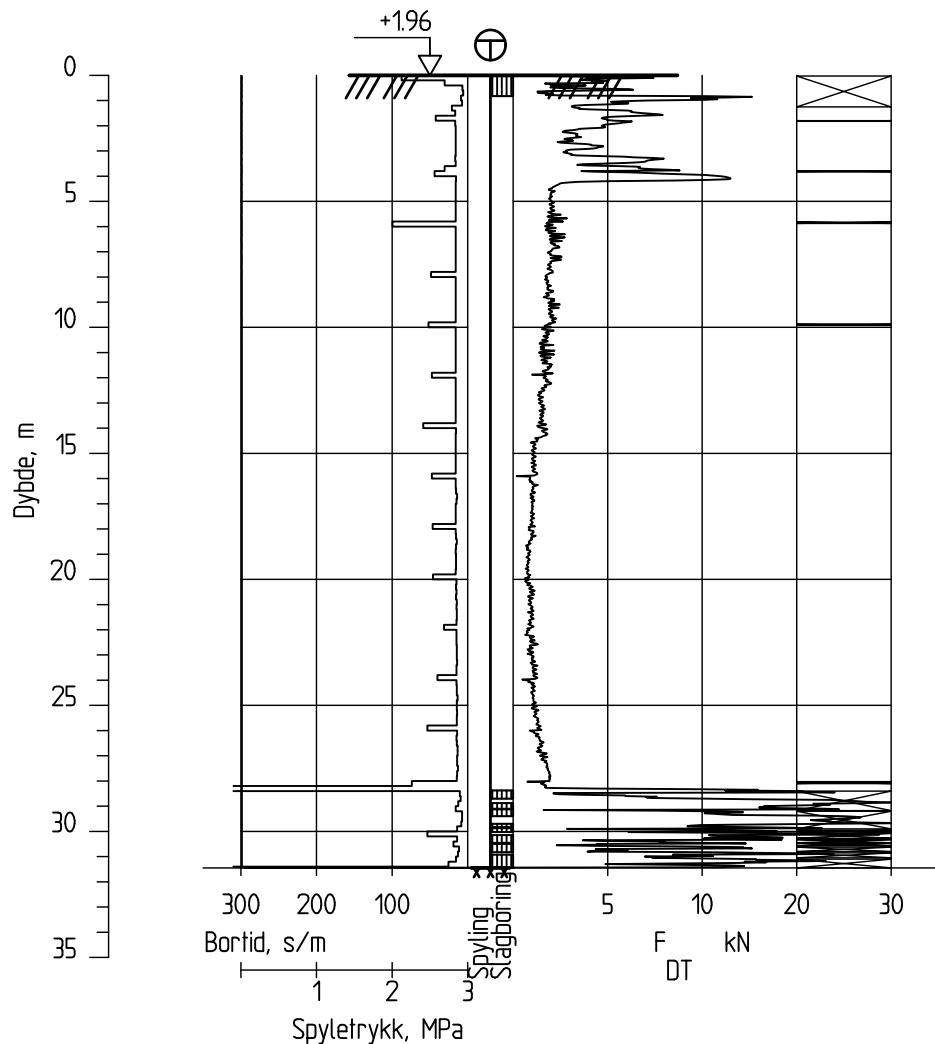
TOTALSONDERING

Dato boret :16.02.2017

Posisjon: X 6623959.06 Y 566025.89

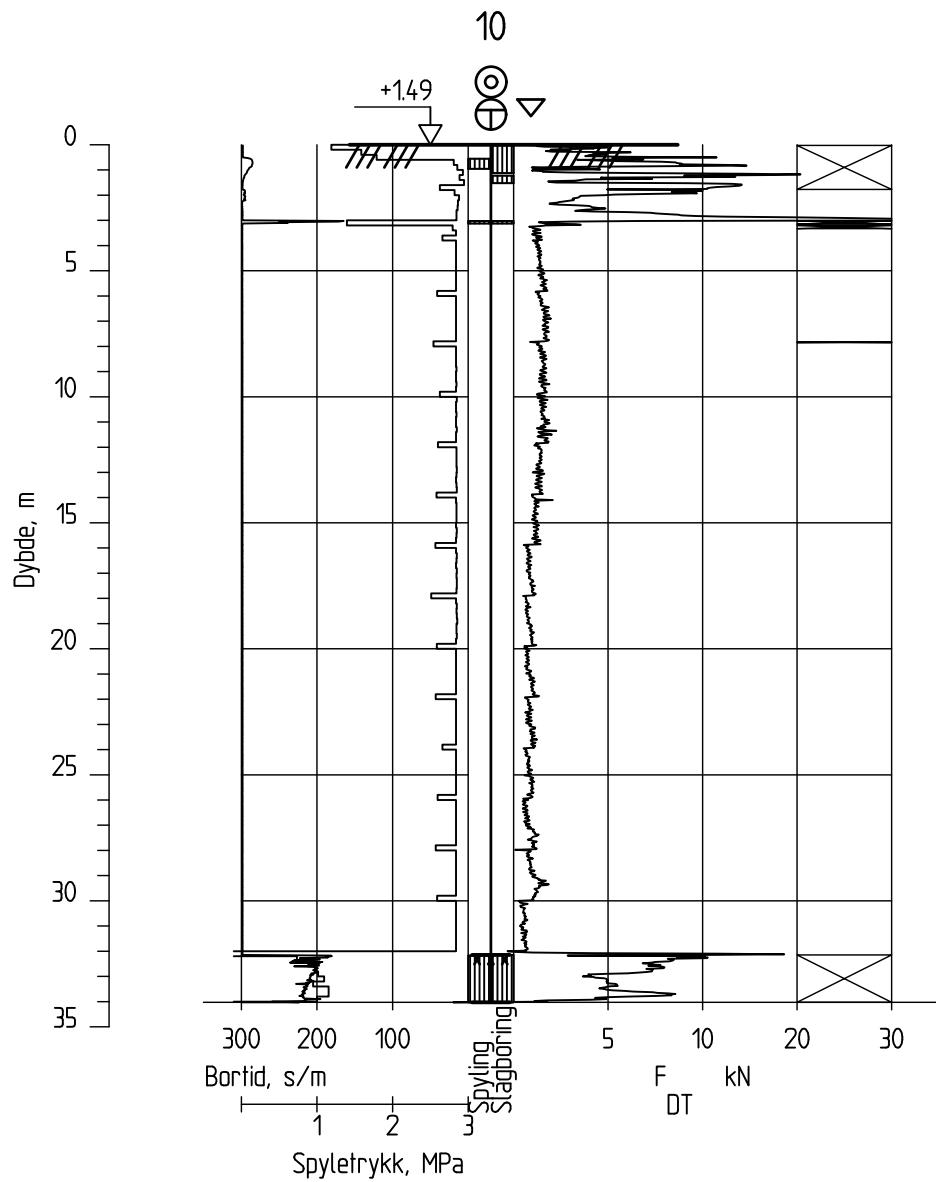
TOTALSONDERING

Dato boret :15.02.2017

Posisjon: X 6623938.78 Y 566065.22

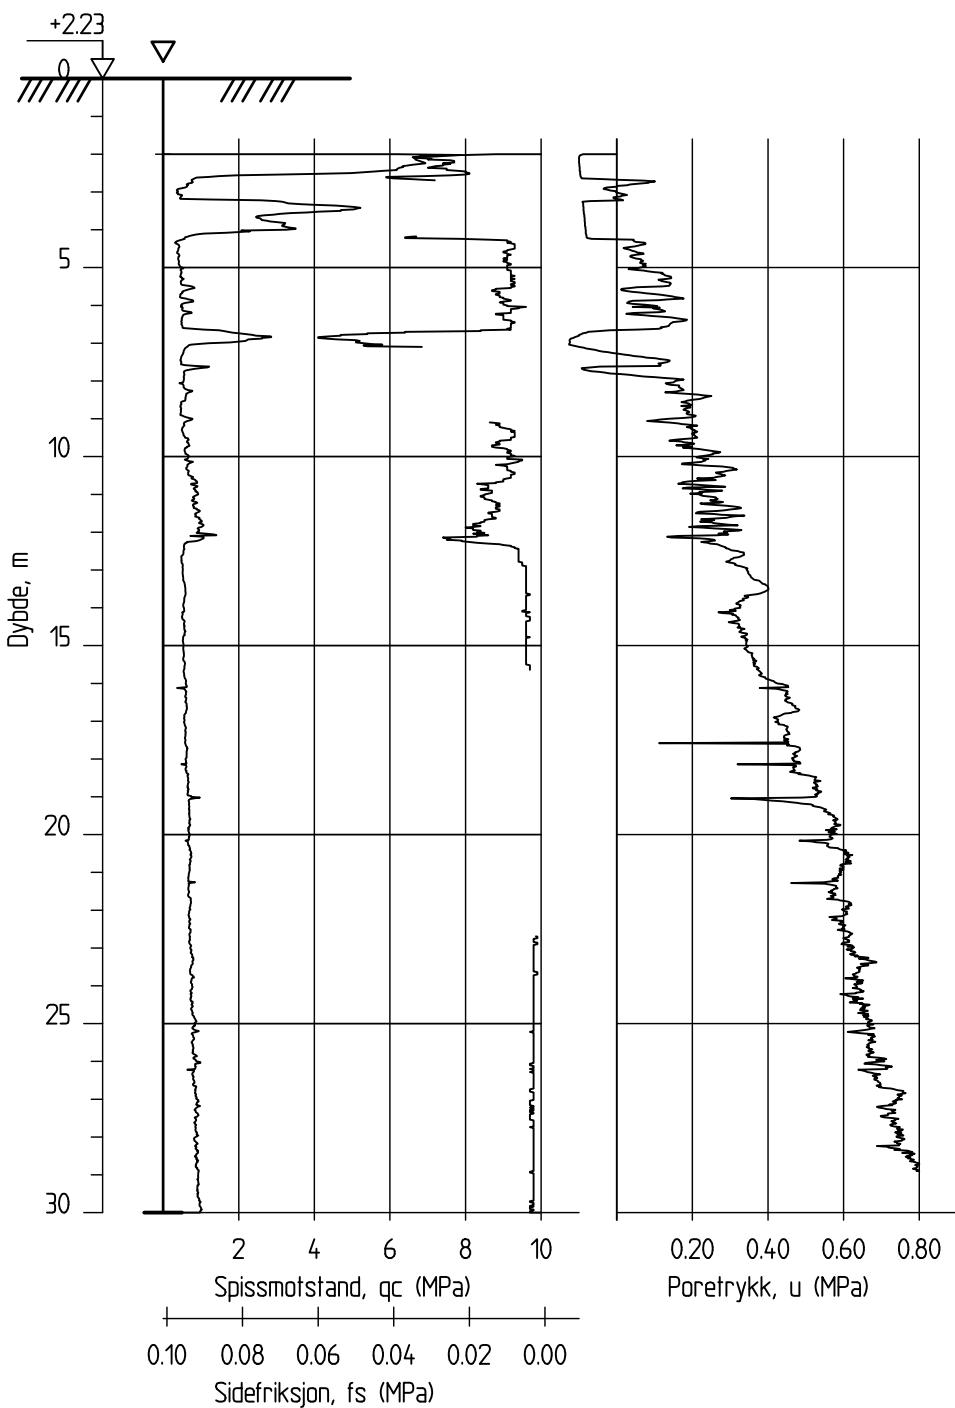
CPTU - SONDERING

Dato boret :27.02.17

Posisjon: X 6623973.65 Y 565906.95

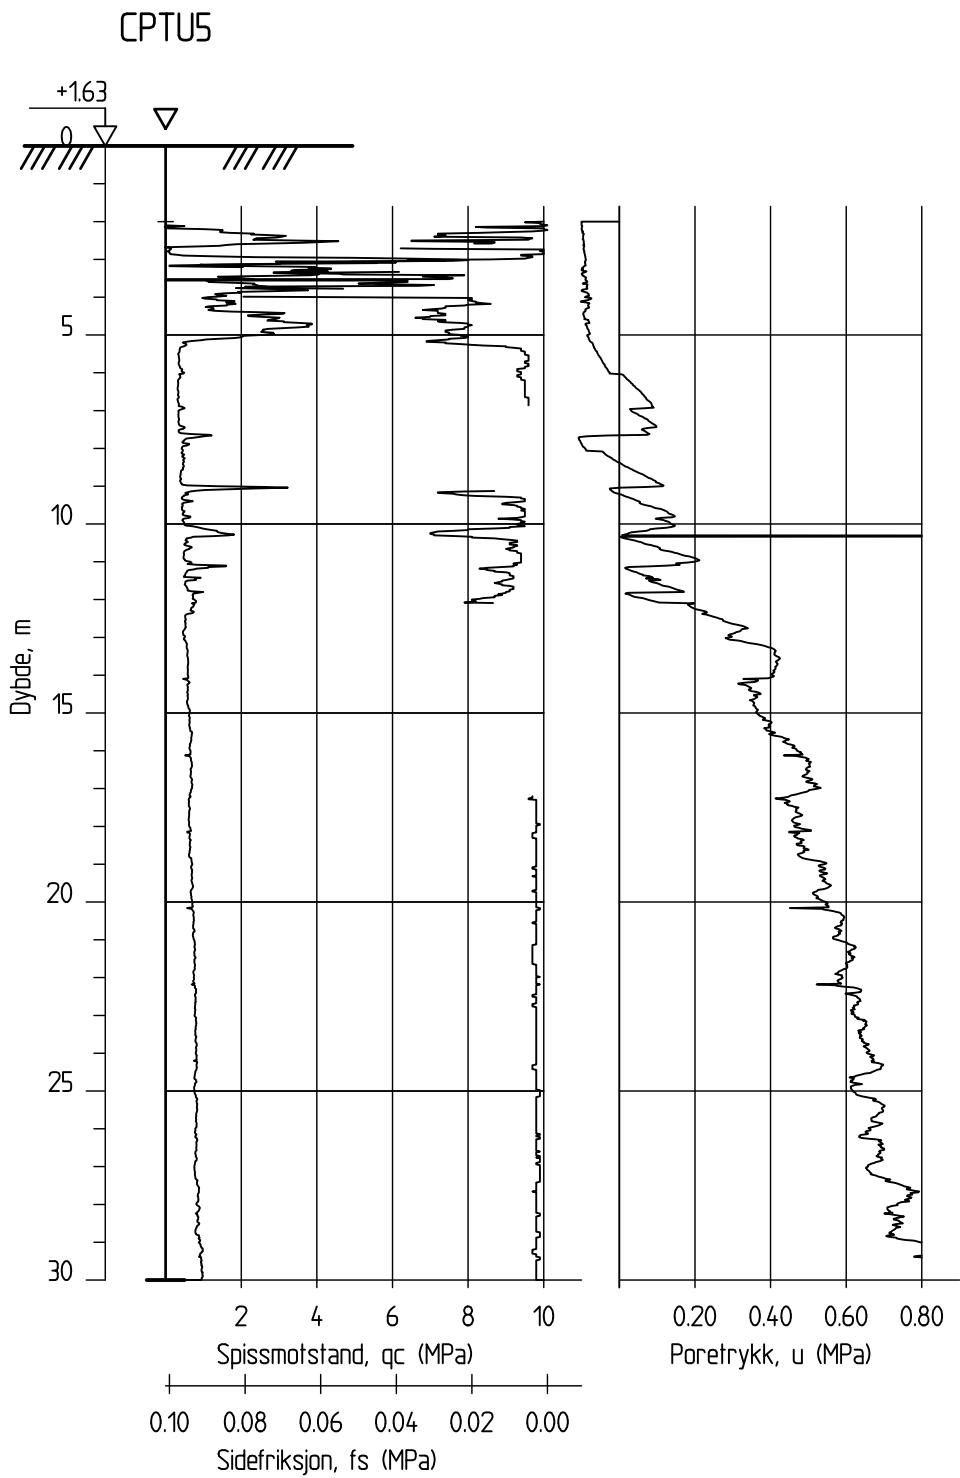
CPTU - SONDERINGDato
02.03.2017Profier AS
Landfalløya 7, CentralgaragenFormat/Målestokk:
1:200
Multiconsult
www.multiconsult.no

Dato boret :23.02.17

Posisjon: X 6623928.19 Y 565853.24

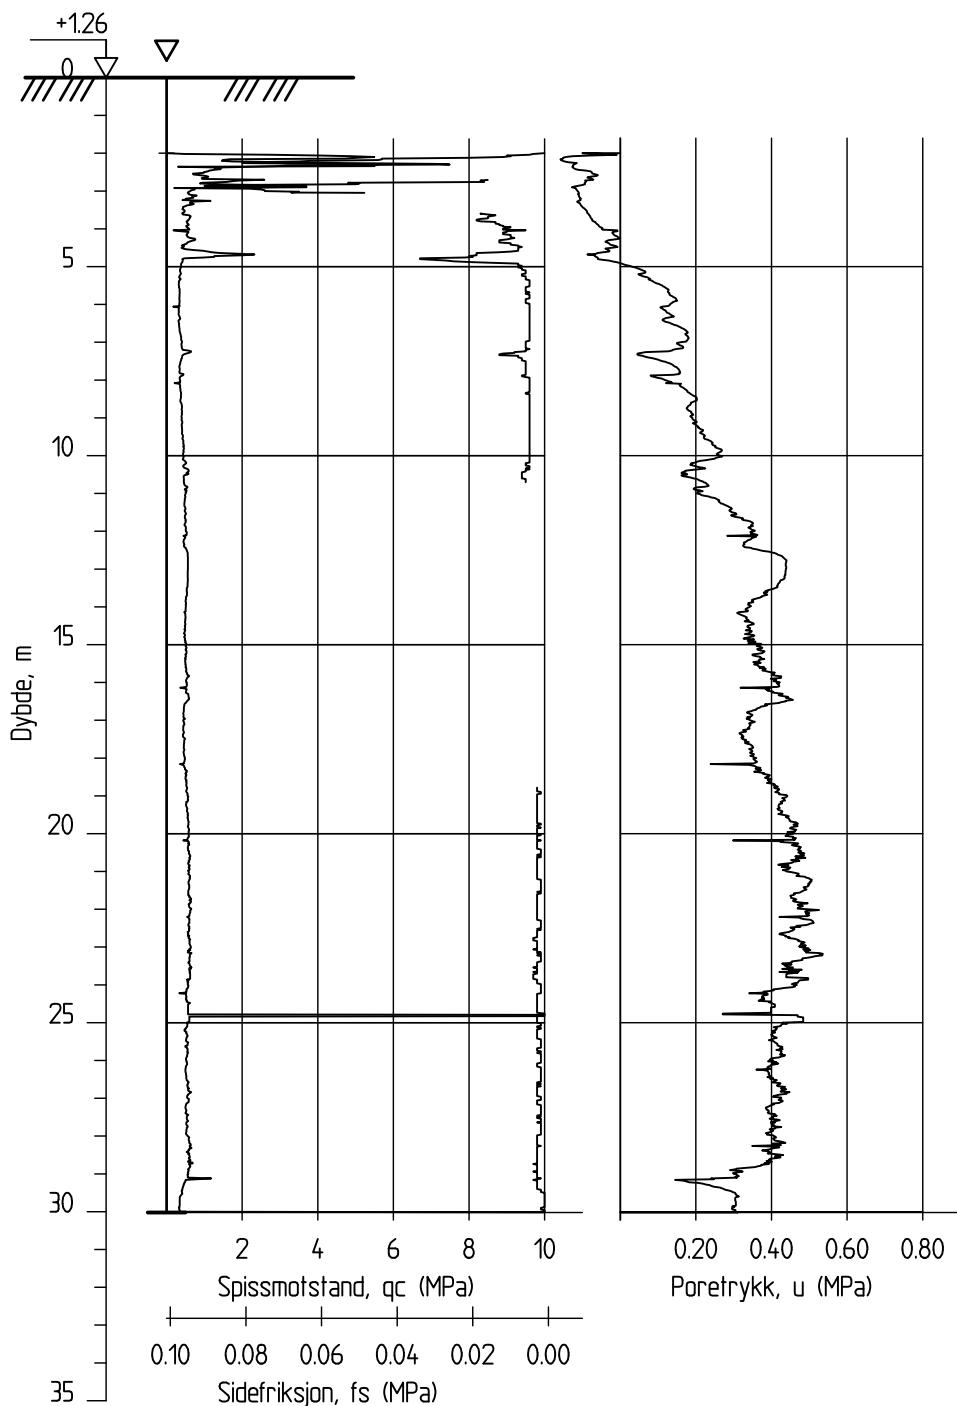
CPTU - SONDERING

Dato boret :22.02.17

Posisjon: X 6623923.04 Y 565985.10

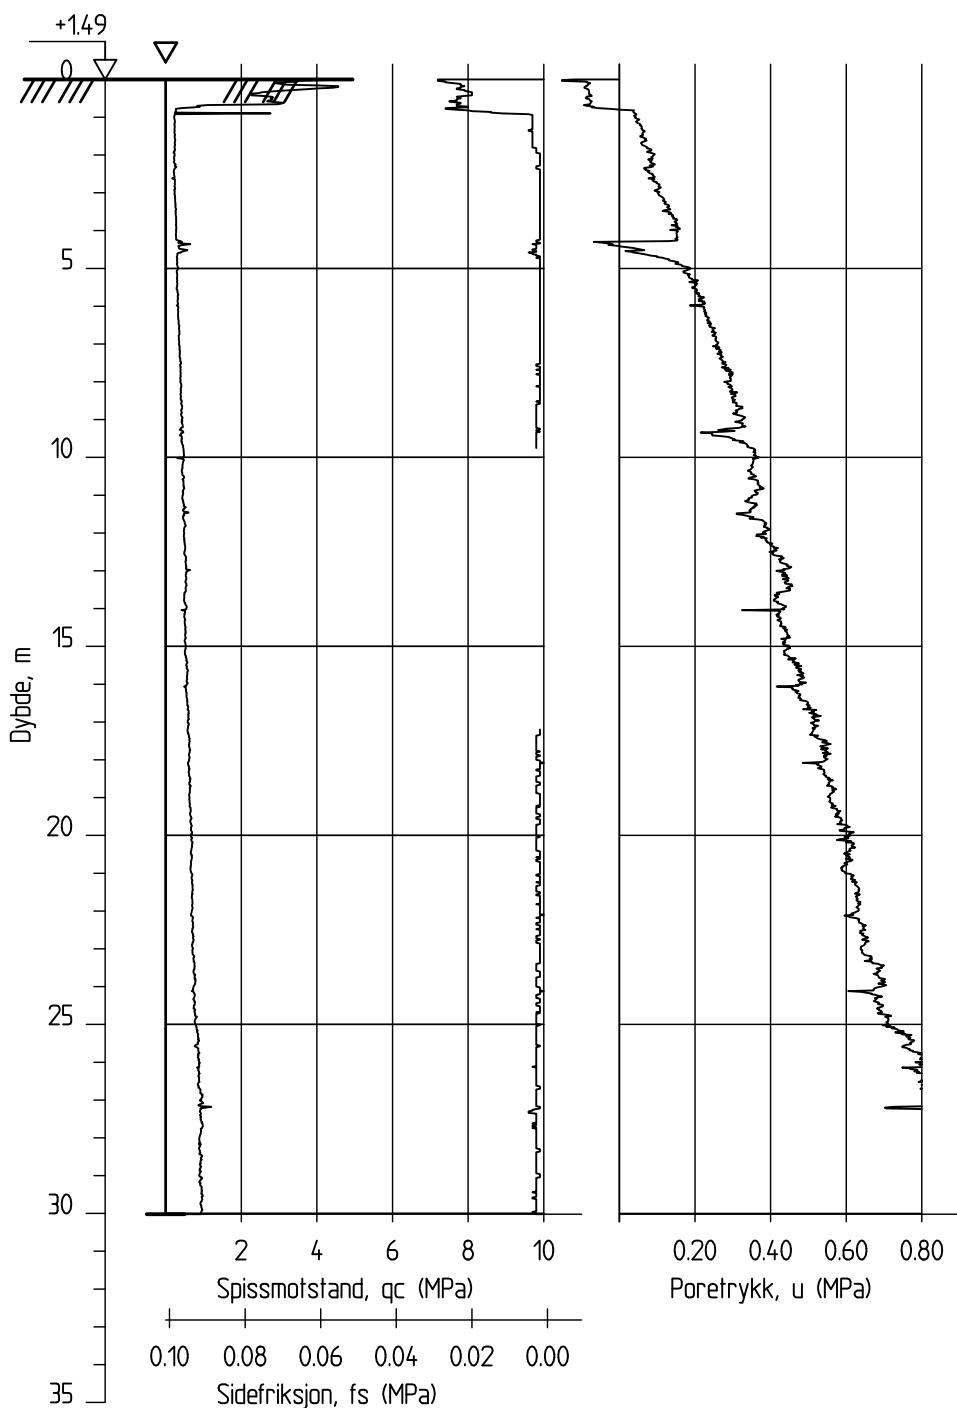
CPTU - SONDERING

Dato boret :21.02.17

Posisjon: X 6623938.78 Y 566065.22
