Landfalløya 7, Drammen

Geoteknisk datarapport

DOKUMENTKODE: 814842-RIG-RAP-01

Multiconsult ASA i Drammen har på oppdrag av Profier AS utført geotekniske grunnundersøkelser for boligbyggprosjekt på Landfalløya 7. Foreliggende rapport oppsummerer hvilke grunnundersøkelser som er utført for prosjektet.

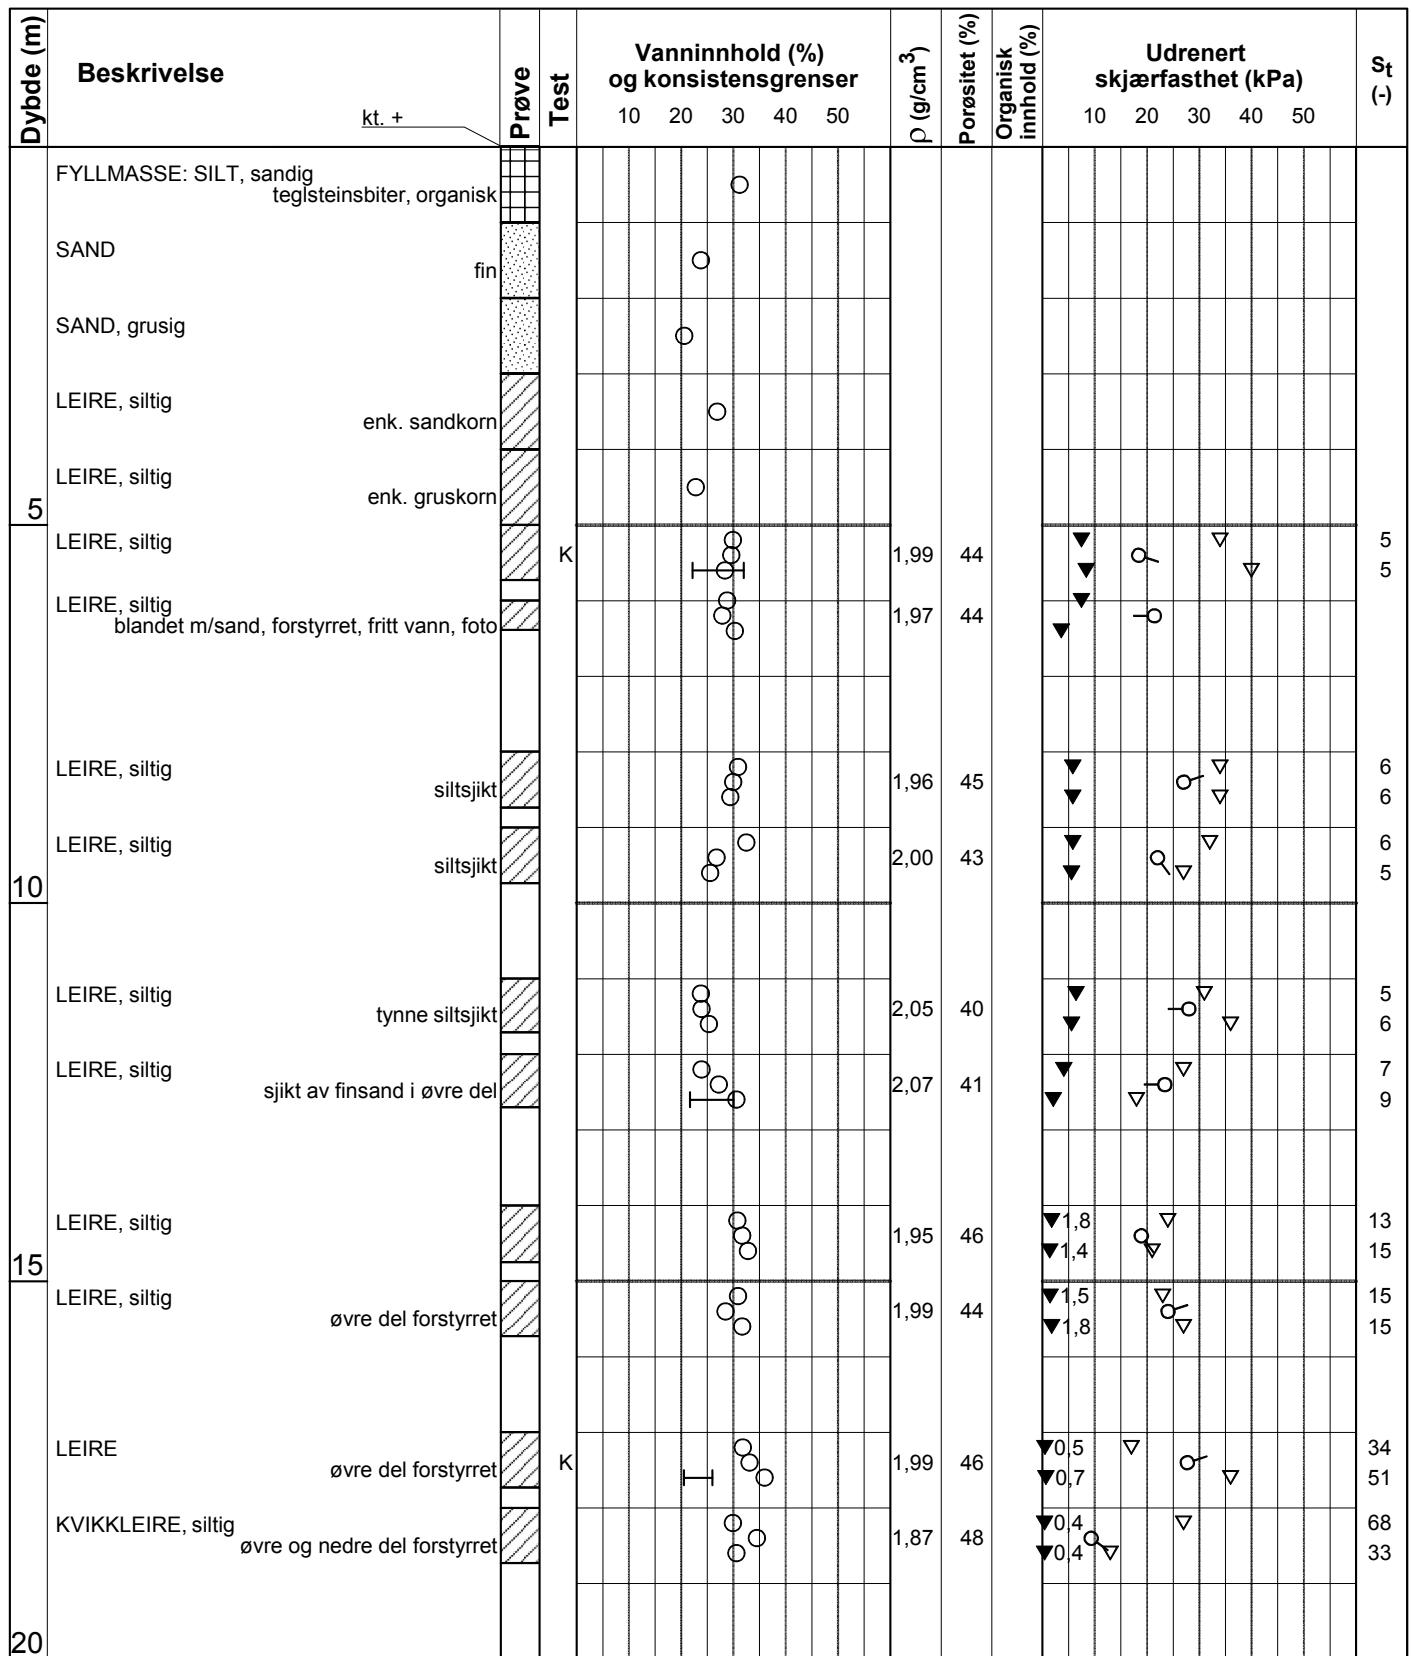
PRØVESERIE

Dybde (m)	Beskrivelse	Prøve kt. +	Test	Vanninnhold (%) og konsistensgrenser					ρ (g/cm ³)	Porositet (%)	Organisk innhold (%)	Udrenert skjærfasthet (kPa)					St (-)
				10	20	30	40	50				10	20	30	40	50	
25	KVIKKLEIRE, siltig forstyrret, foto								1,84	49	▼0,2 ▼0,1	24 Q					45 90
	KVIKKLEIRE, siltig øvre og nedre del forstyrret								1,87	48	▼0,2 ▼0,1	17 Q					60 98
	KVIKKLEIRE, siltig enkelte siltsjikt								2,00	43	▼0,1 ▼0,1	Q ▼					300 350
	KVIKKLEIRE, siltig øvre og nedre del forstyrret								2,00	43	▼0,1 ▼0,1	Q ▽					430
30																	
35																	
40

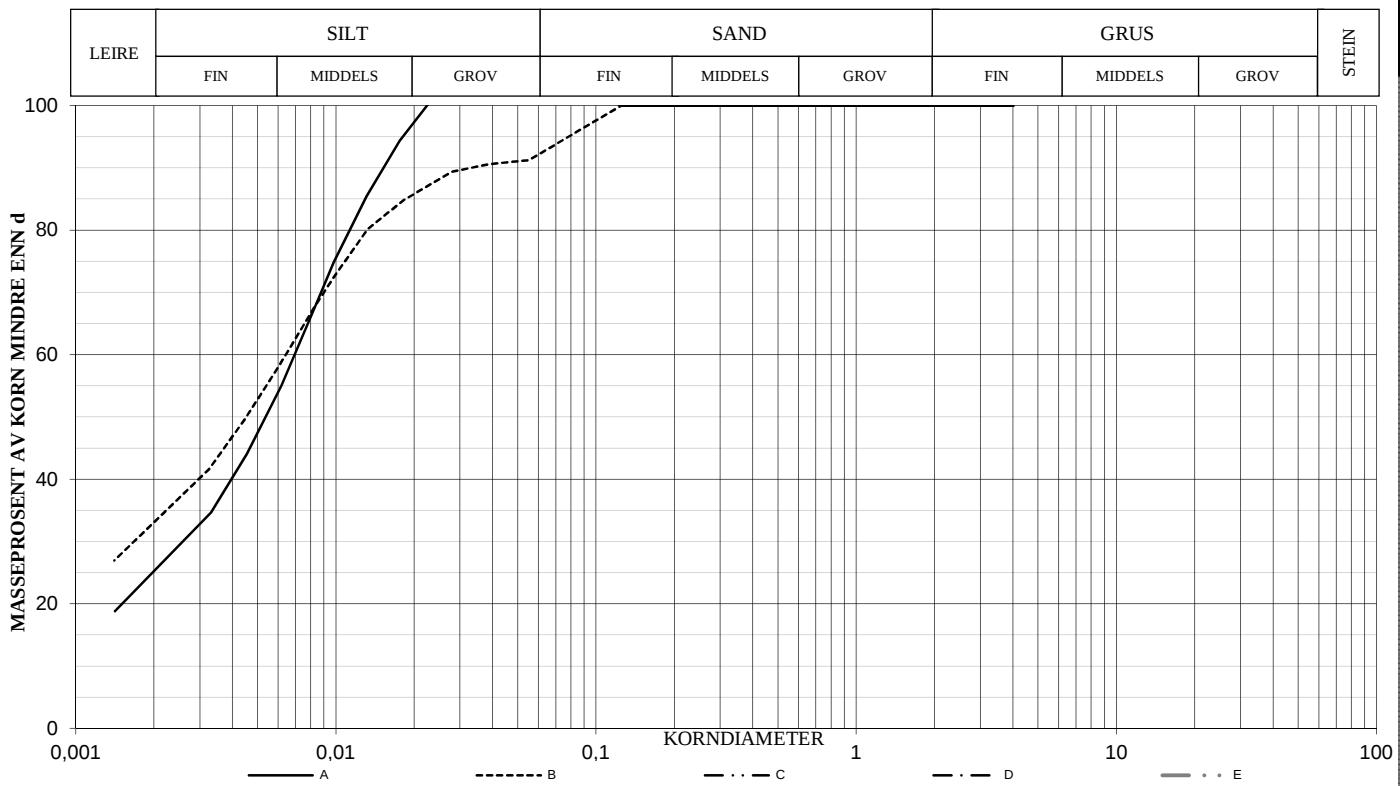
KORNGRADERING

SYMBOL	SERIE NR.	Dybde (m)	JORDARTS BETEGNELSE	Anmerkninger	METODE		
					TS	VS	HYD
A	1	5,0-5,8	LEIRE, siltig			X	X
B	1	17,0-17,8	LEIRE			X	X
C							
D							
E

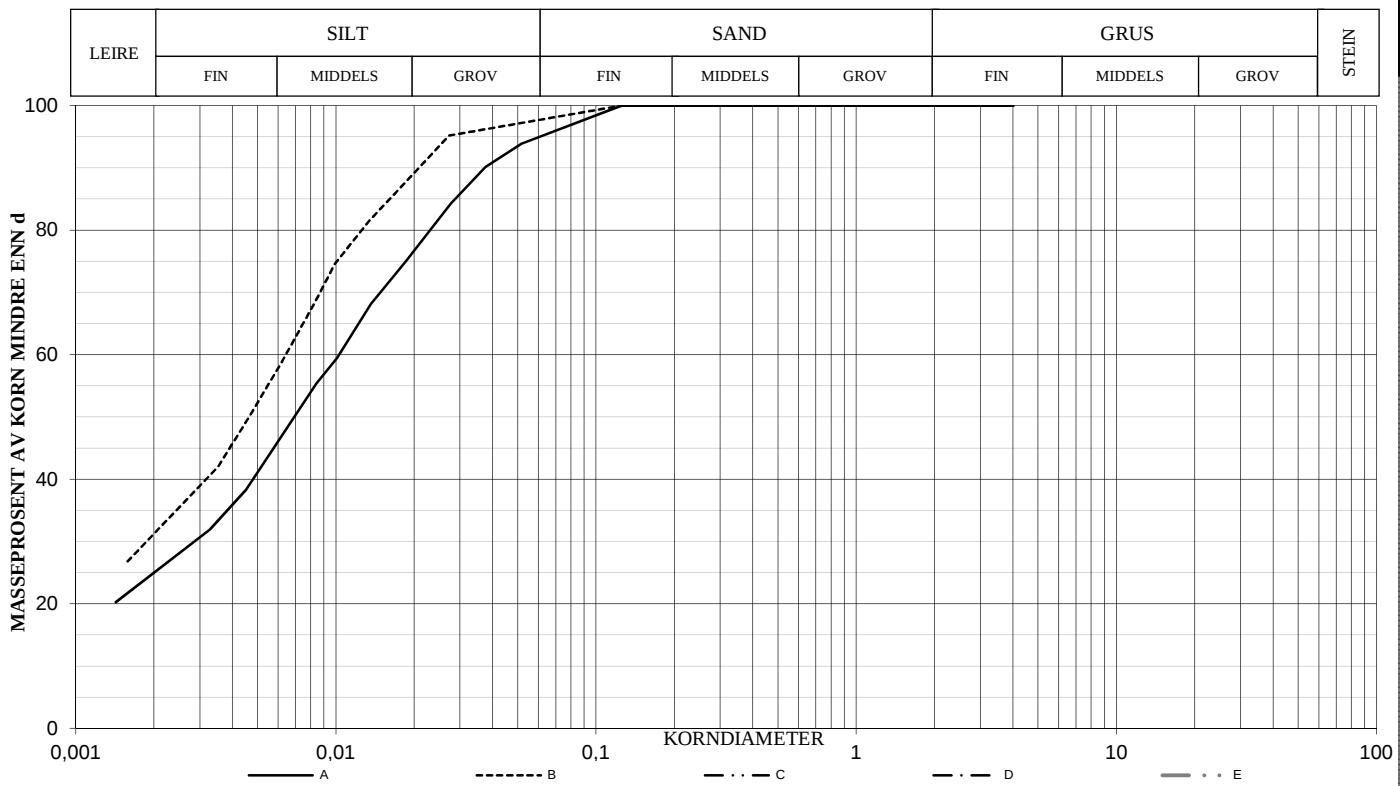
KORNGRADERING

SYMBOL	SERIE NR.	Dybde (m)	JORDARTS BETEGNELSE	Anmerkninger	METODE		
					TS	VS	HYD
A	2	11,0-11,8	LEIRE, siltig				X
B	2	21,0-21,8	LEIRE				X
C							
D							
E

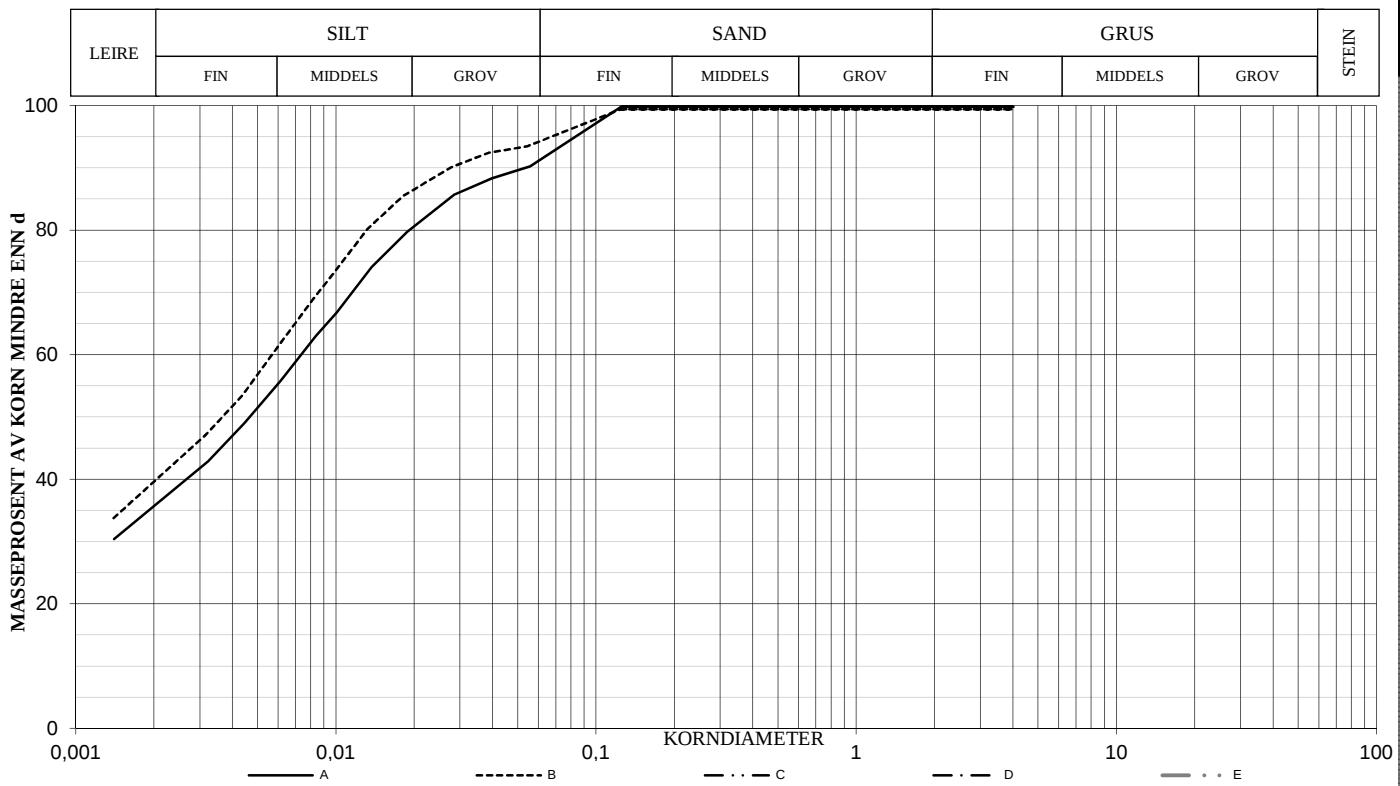
KORNGRADERING

SYMBOL	SERIE NR.	Dybde (m)	JORDARTS BETEGNELSE	Anmerkninger	METODE		
					TS	VS	HYD
A	10	5,0-5,8	LEIRE				X
B	10	14,0-14,8	LEIRE				X
C							
D							
E

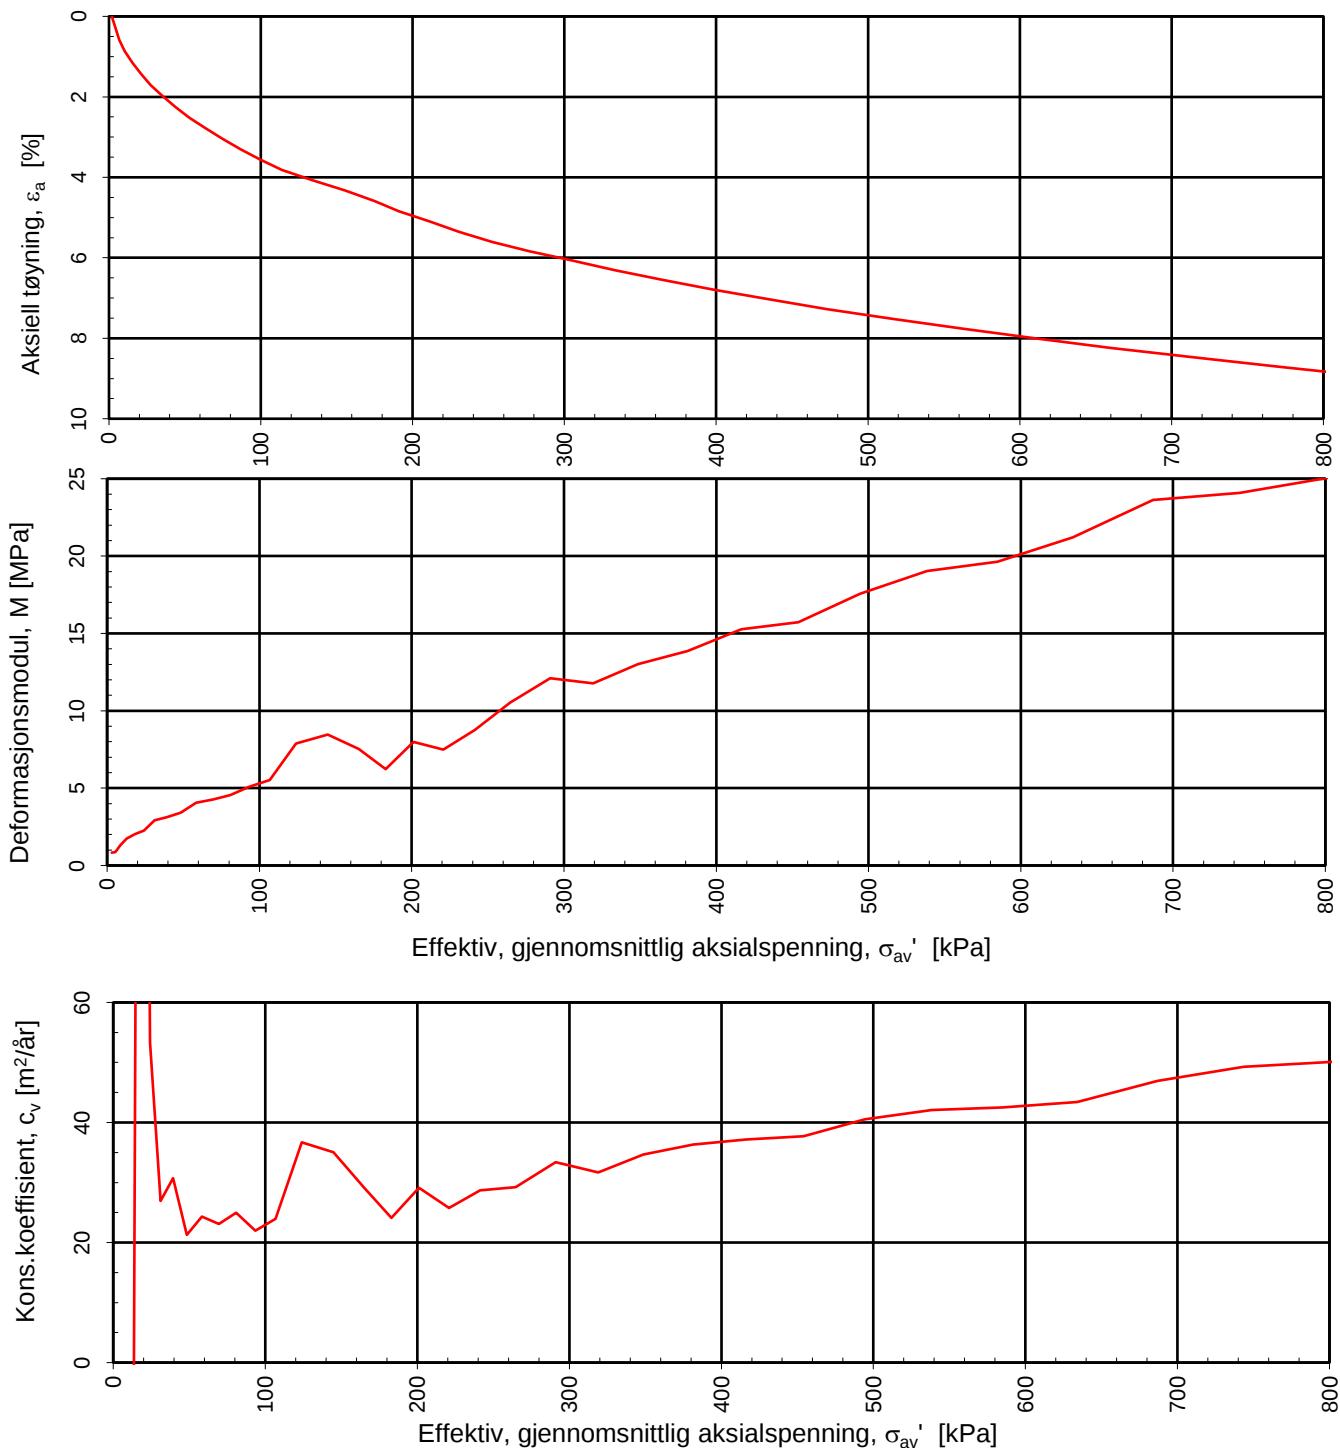
Kontinuerlig ødometerforsøk, CRS-rutine. Plott A: σ_{av}' - ϵ_a , M og c_v .

Forsøksdato:	13.03.2017	Dybde, z (m):	6,50	Borpunkt nr.:	2
Forsøknr.:	1	Tegnet av:	RHS	Kontrollert:	SIOR
Oppdrag nr.:	814842	Tegning nr.:	75.1	Prosedyre:	CRS
				Programrevisjon:	07.01.2014

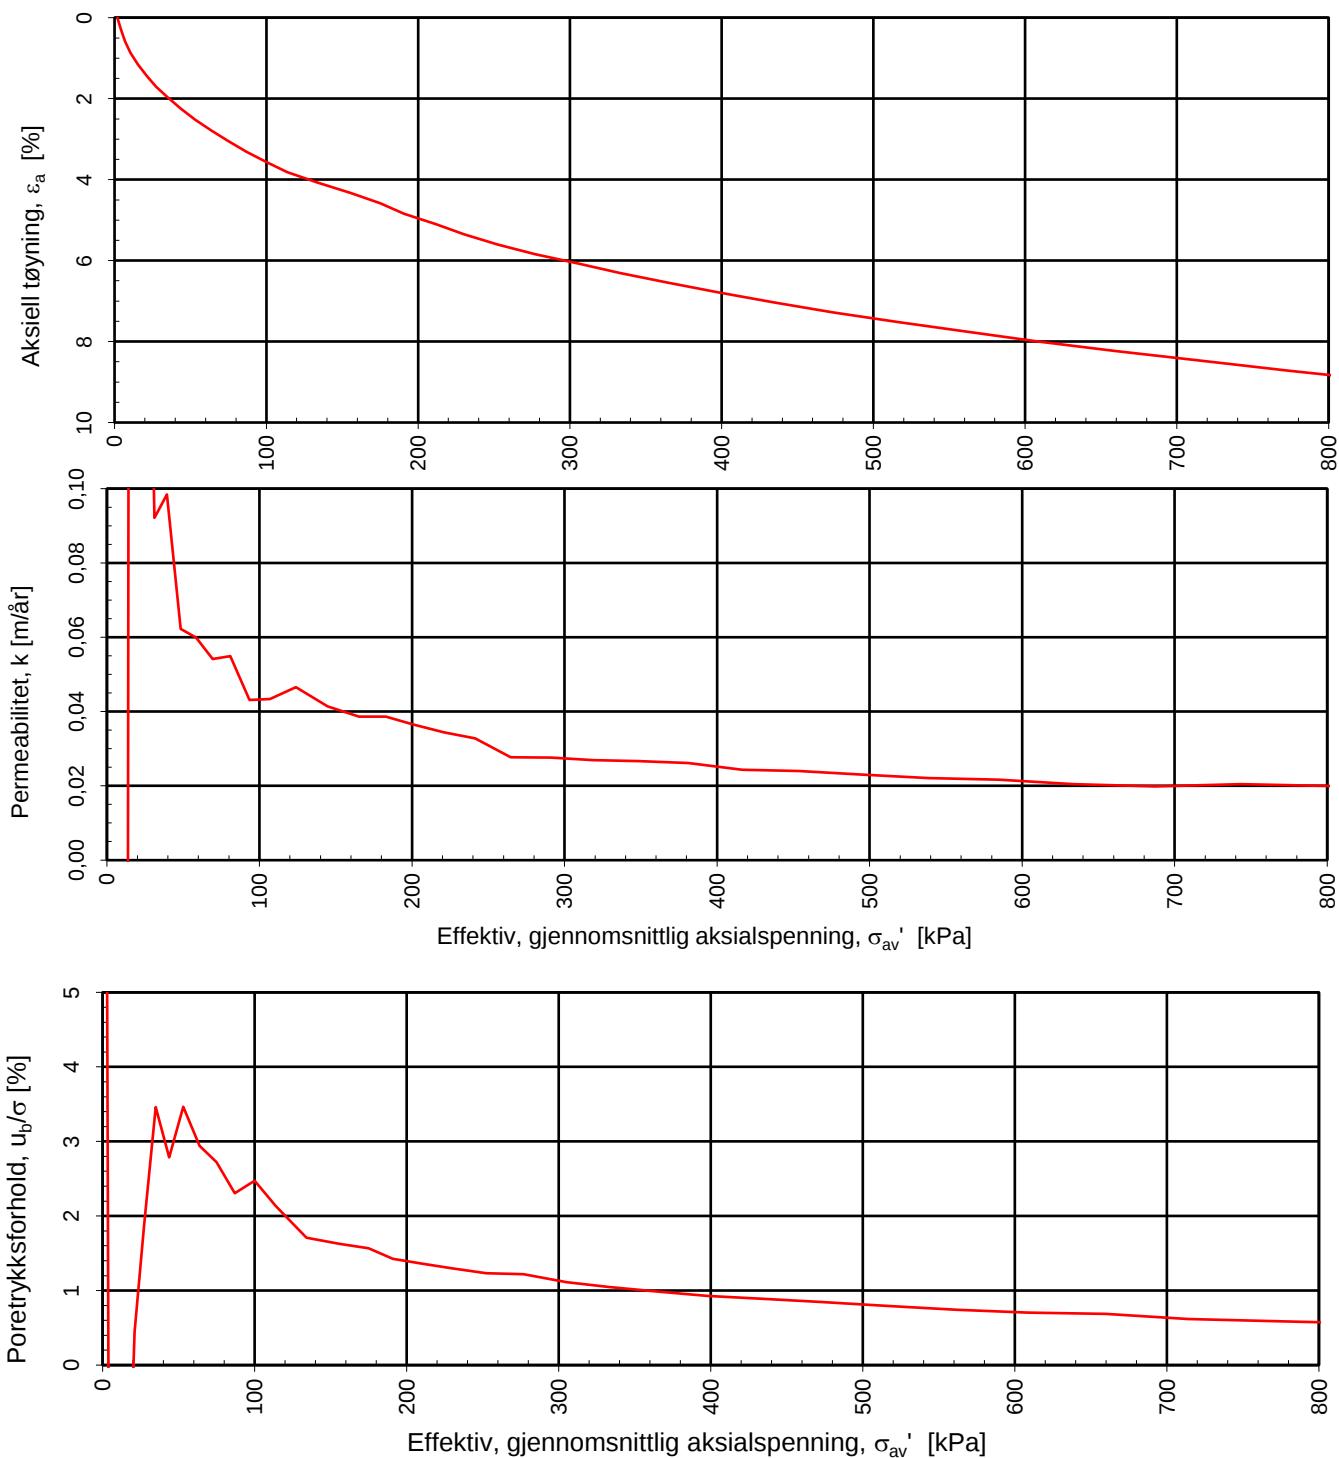
Kontinuerlig ødometerforsøk, CRS-rutine. Plott B: $\sigma_{av}' - \varepsilon_a$, k og u_b/σ .

Forsøksdato:	Dybde, z (m):	Borpunkt nr.:	
13.03.2017	6,50	2	
Forsøknr.:	Tegnet av:	Kontrollert:	Godkjent:
1	RHS	SIOR	DL
Oppdrag nr.:	Tegning nr.:	Prosedyre:	Programrevisjon:
814842	75.2	CRS	07.01.2014

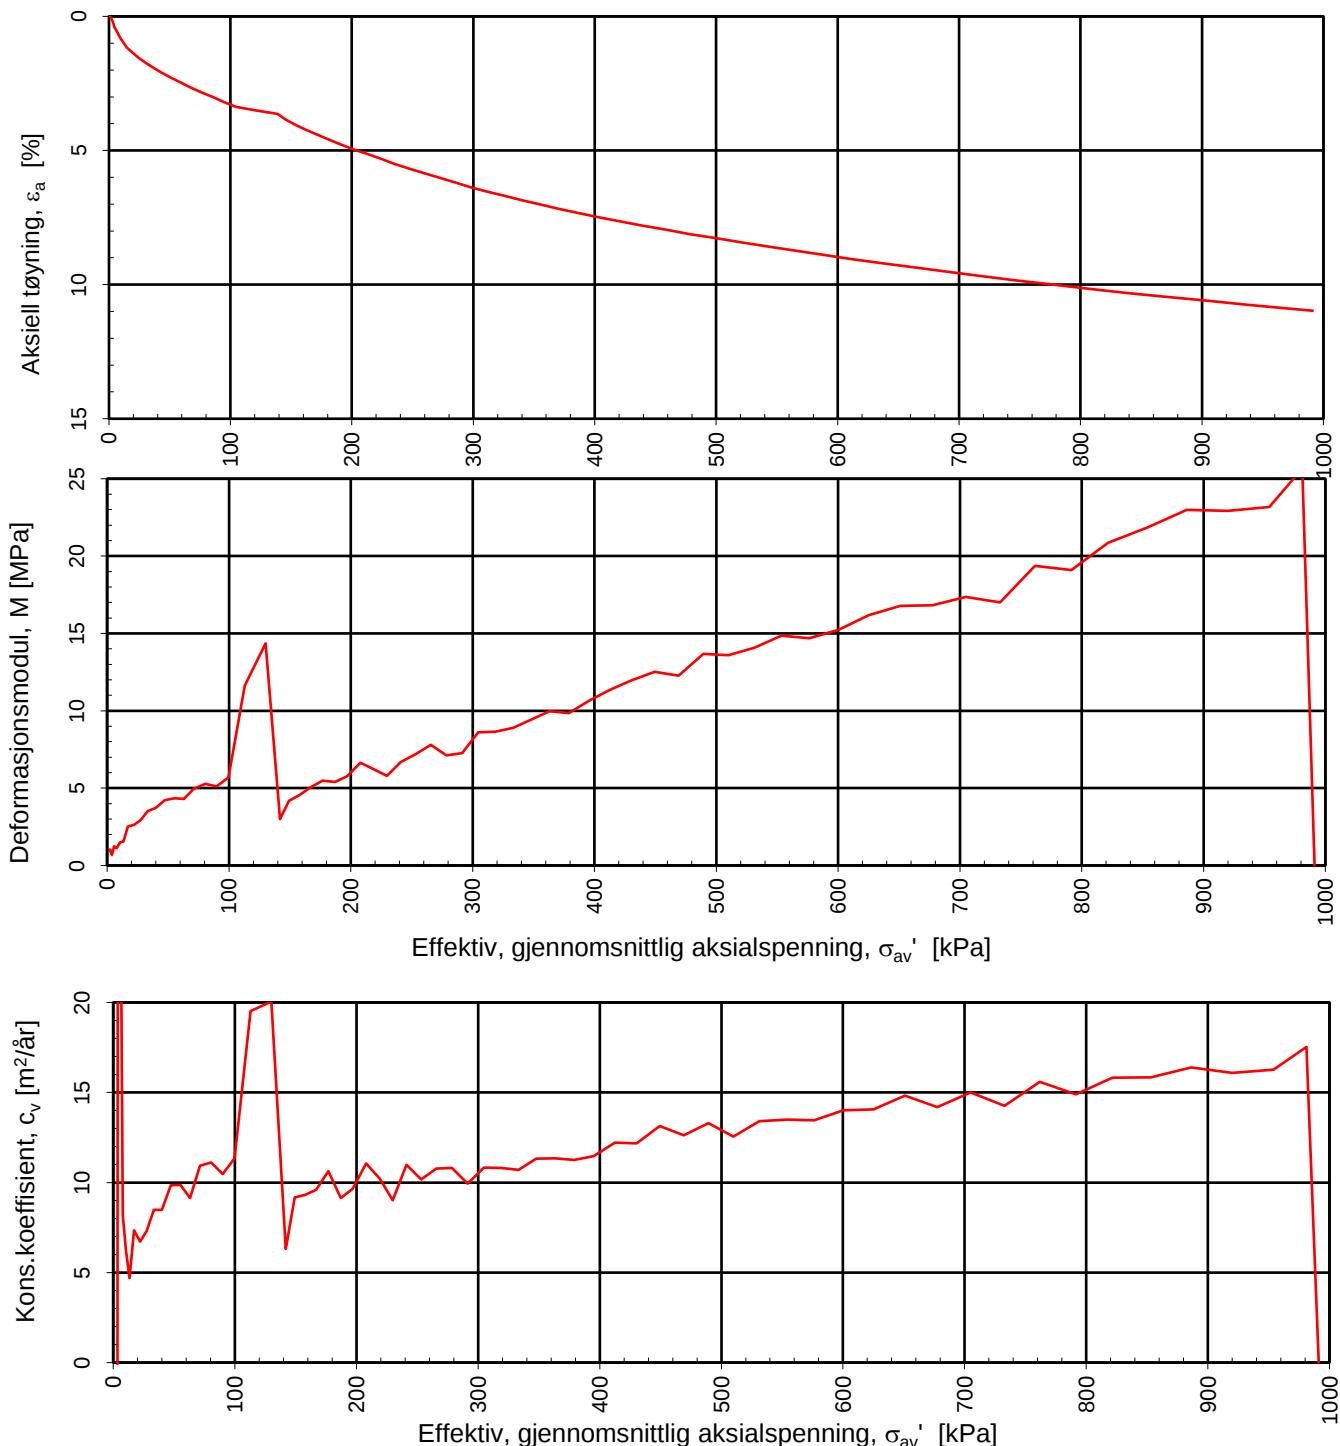
Kontinuerlig ødometerforsøk, CRS-rutine. Plott A: σ_{av}' - ε_a , M og c_v .

Forsøksdato: 10.03.2017 Forsøknr.: 1 Oppdrag nr.: 814842	Dybde, z (m): 11,45 Tegnet av: RHS	Borpunkt nr.: 2 Kontrollert: SIOR	Godkjent: DL
	Tegning nr.: 76.1	Prosedyre: CRS	Programrevisjon: 07.01.2014

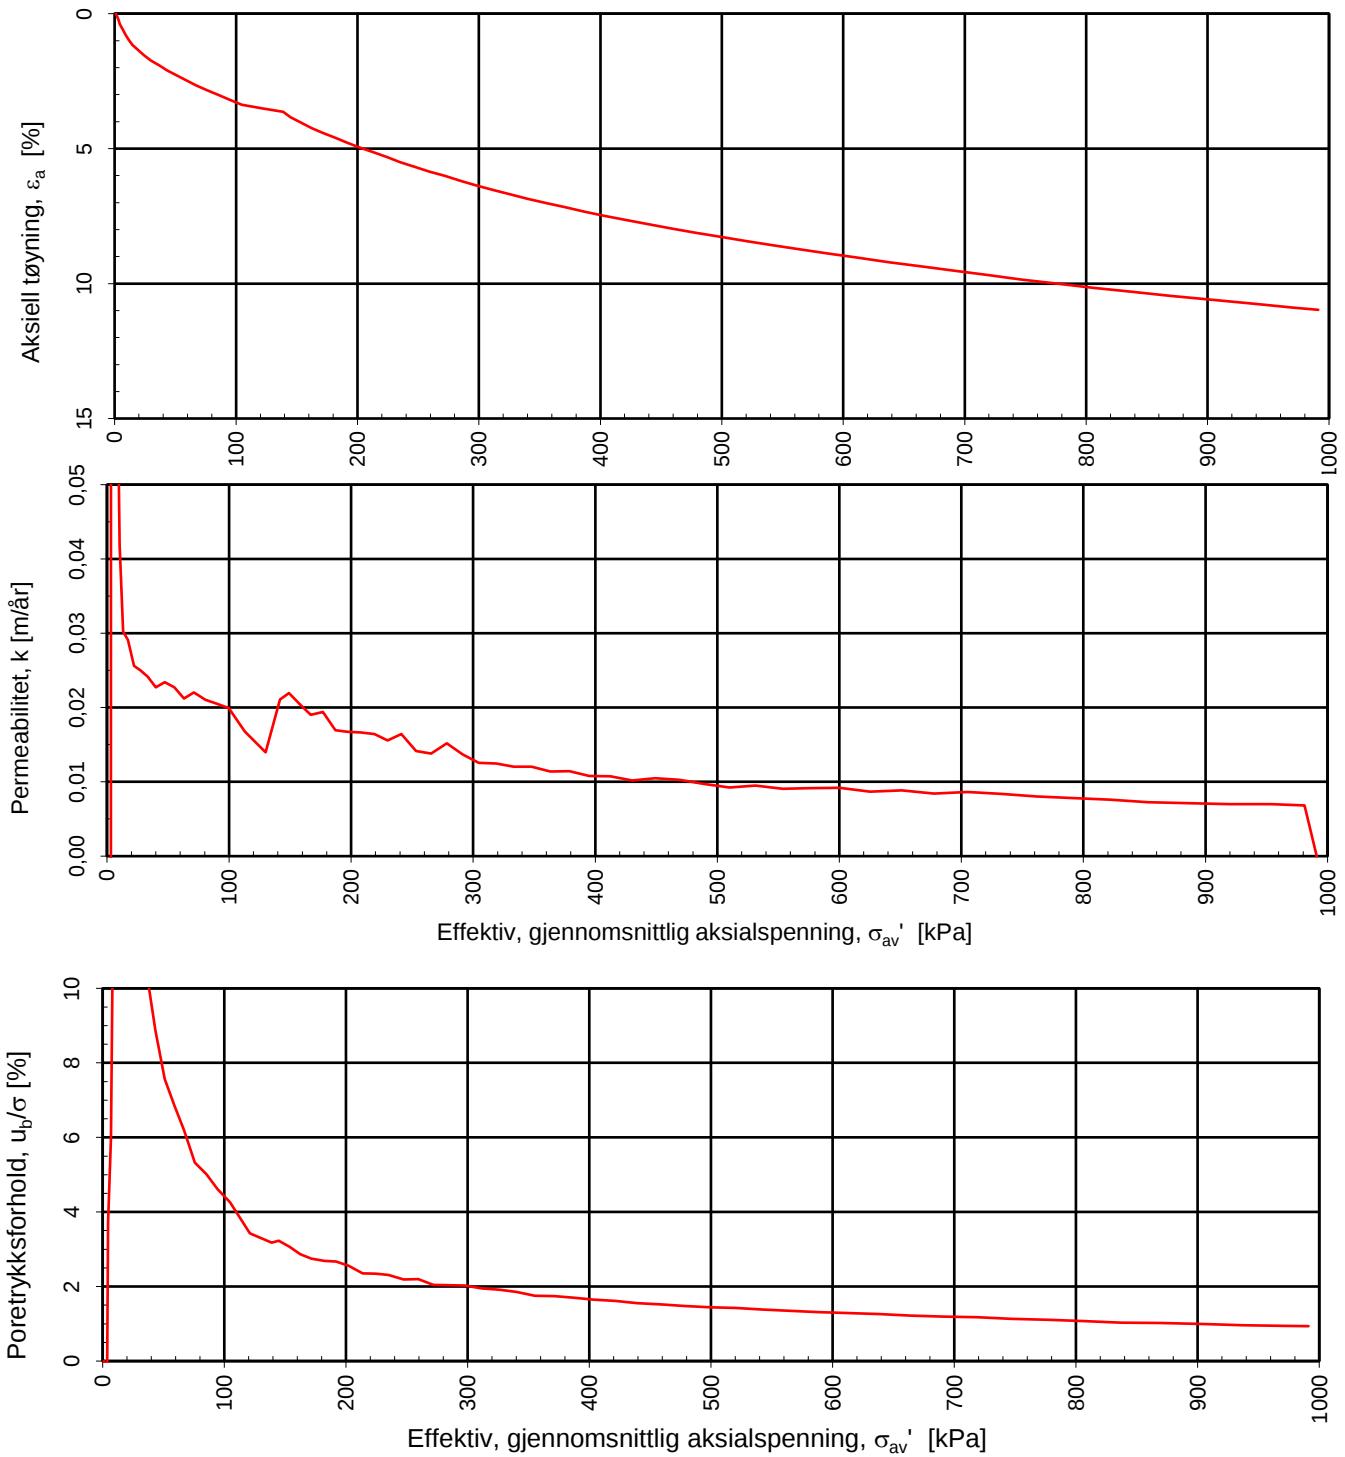
Forsøksdato:	10.03.2017	Dybde, z (m):	11,45	Borpunkt nr.:	2
Forsøknr.:	1	Tegnet av:	RHS	Kontrollert:	Godkjent:
Oppdrag nr.:	814842	Tegning nr.:	76.2	Prosedyre:	Programrevision:
				CRS	07.01.2014
