# **KONSESJONSSØKNAD**

## **VINKELFALLET KRAFTVERK**

**Ringebu kommune, Innlandet**

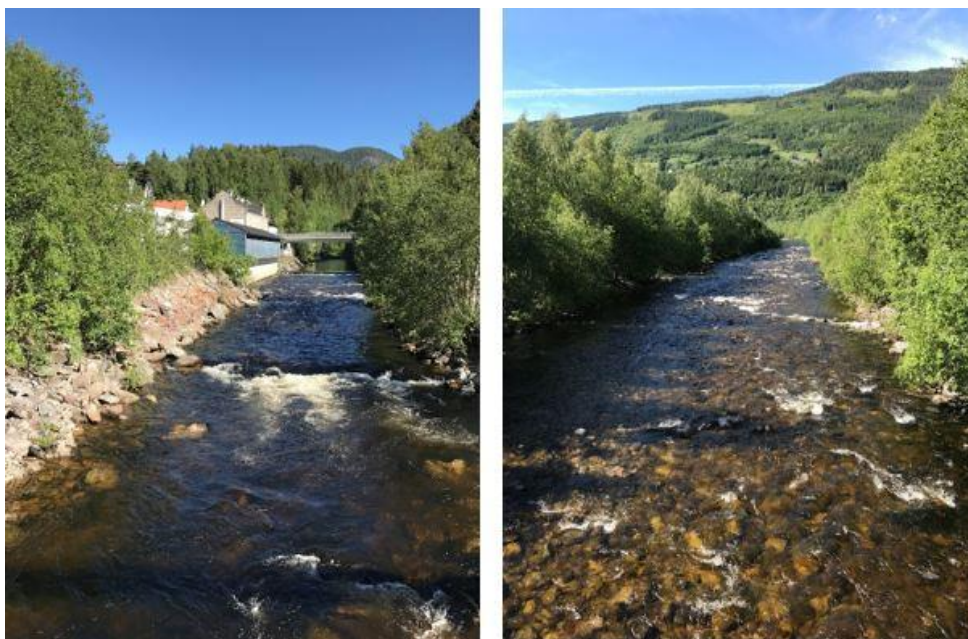
**Figur 3-4** Venstre bilde: Våla sett mot brua rett nedenfor kraftverksutløpet. Høyre bilde: Vålas nedre del mot Lågen. Biotoptiltak som terskler (venstre) og buner/strømbøbøyere (høyre) er positivt, men endrer ikke på hovedinntrykket av et homogent, ensartet elveløp.

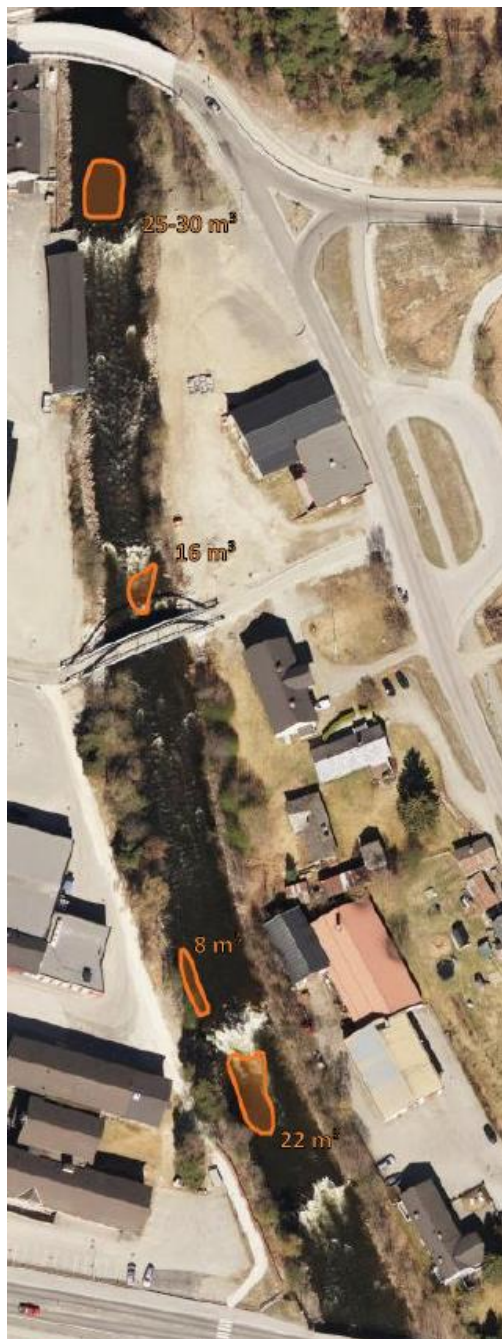
**Figur 4-3** Områder hvor det ble lagt ut gytegrus i 2018 (øverst) og 2019 (tre nederste). Kraftverksutløpet er rett ovenfor veibrua øverst i bildet. E6 vises nederst. (Fig. fra Lie et al. 2019).

I henhold til anbefalingene (Lie et al. 2019) ble det, i samarbeid Gudbrandsdal Sportsfiskerforening, lagt ut gytegrus den 19.09.2018 og 26.06.2019 (Figur 4-3 og Figur 4-2).

Totalt ble det lagt ut ca. 75 m<sup>3</sup> med grus, fordelt på 25-30 m<sup>3</sup> i 2018 og 46 m<sup>3</sup> i 2019.
