# **Endring av Store Stabekk gård, felt B2**

## **250628 Notat RIG01**

### **Sikkerhet mot naturpåkjenninger**

| Rapporttype: | Geoteknisk notat |

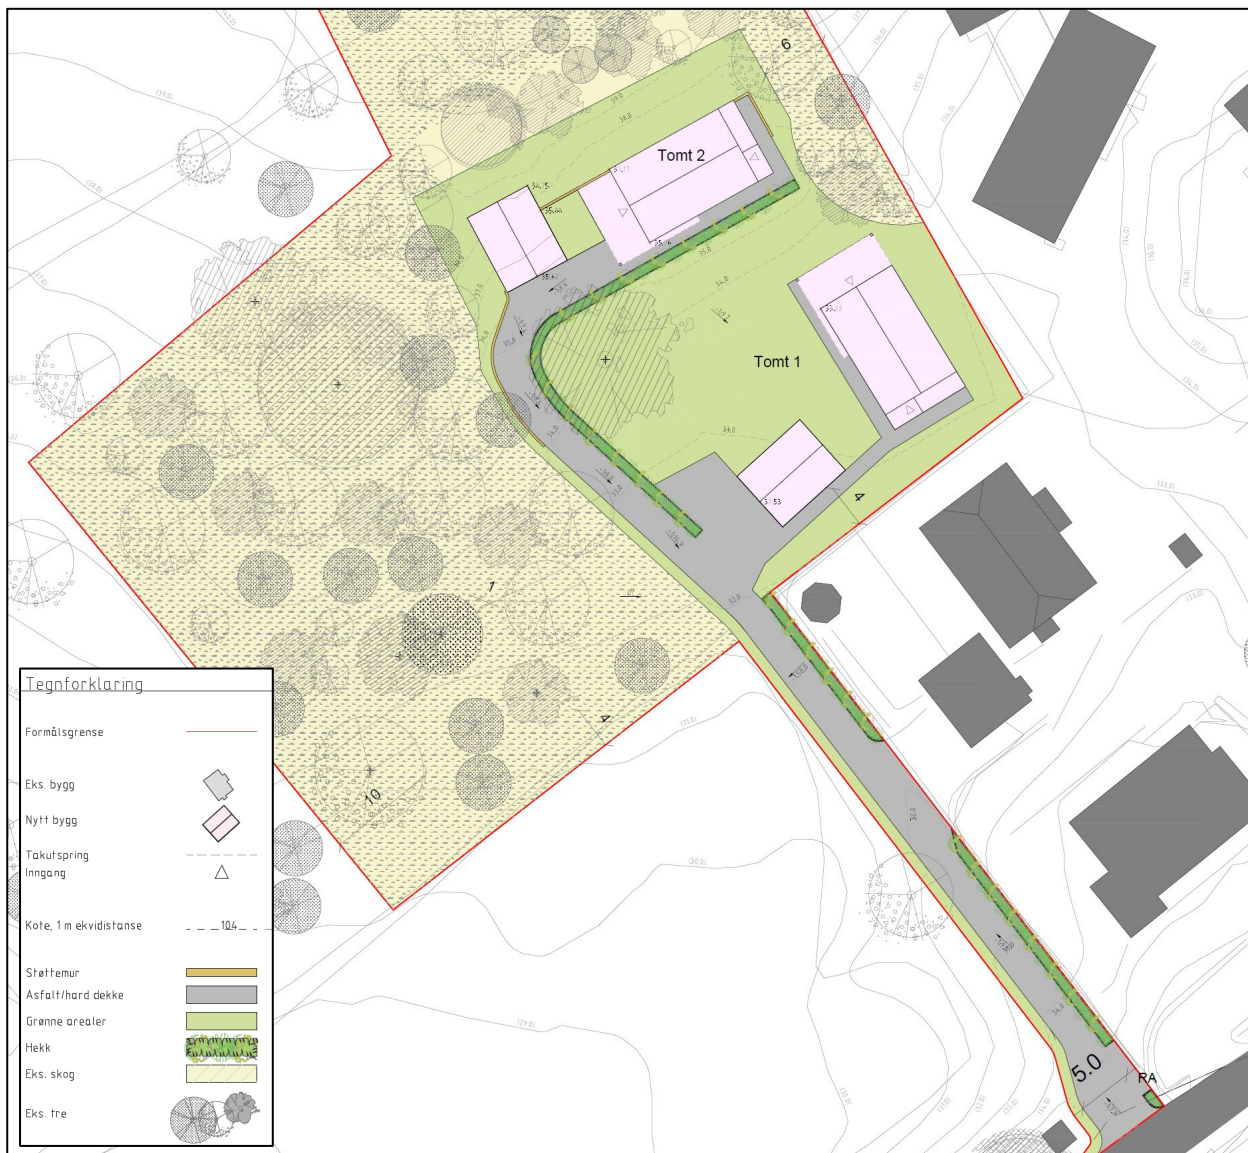
Figur 1.3 Utklipp fra landskapsplan i reguleringsfase, datert 13.02.2025.

Se plassering av prosjektet i figur 1.1, og figur 1.2-figur 1.3 for utklipp fra hhv. reguleringsplan og landskapsplan.

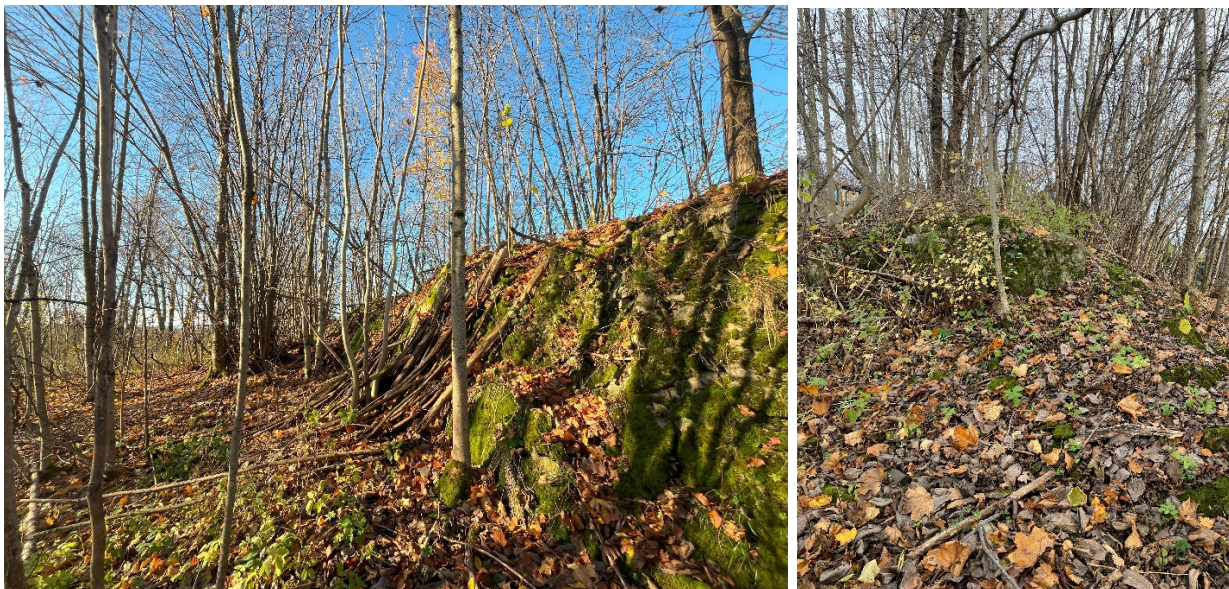
Figur 2.3 Bilder som viser berg i dagen, tatt rett nord for planlagte boliger innenfor område J på landskapsplanen. Oversendt av Grindaker AS 13.08.2025.
