Prestfoss i Sigdal kommune

Områdestabilitetsvurdering iht. NVE-veileder

NOTAT

Geoteknisk vurdering områdestabilitet iht NVE-veileder

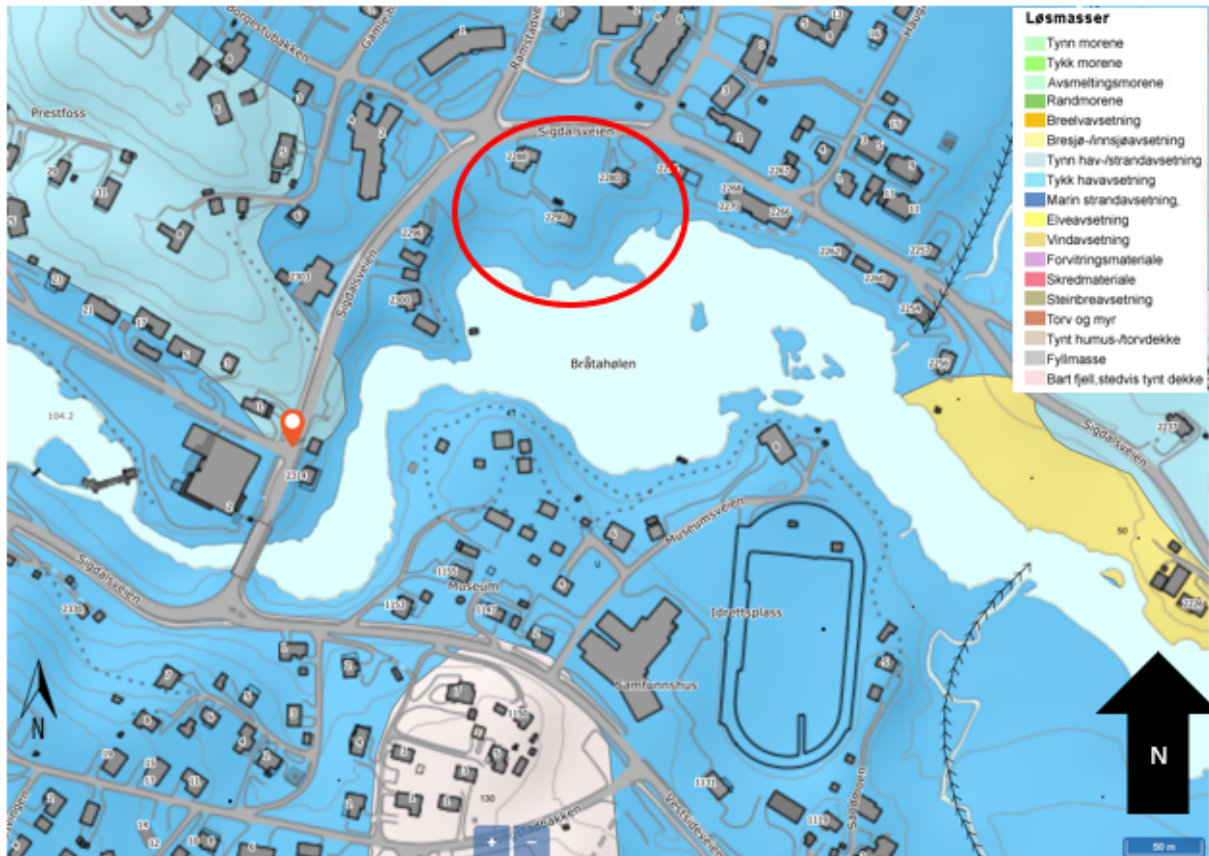
Figur 5: Utsnitt av kvartærgeologisk kart fra NGUs nasjonale løsmassedatabase. Planområdet er omtrentlig markert med rød linje. Kilde: ngu.no.

Hele planområdet ligger under marin grense. Det kvartærgeologiske kartet, Figur 5 nedenfor, viser at det kan forventes tykke havavsetninger i dybden innenfor planområdet. Lenger øst og vest er det forventet tynn hav/fjord- avsetning.

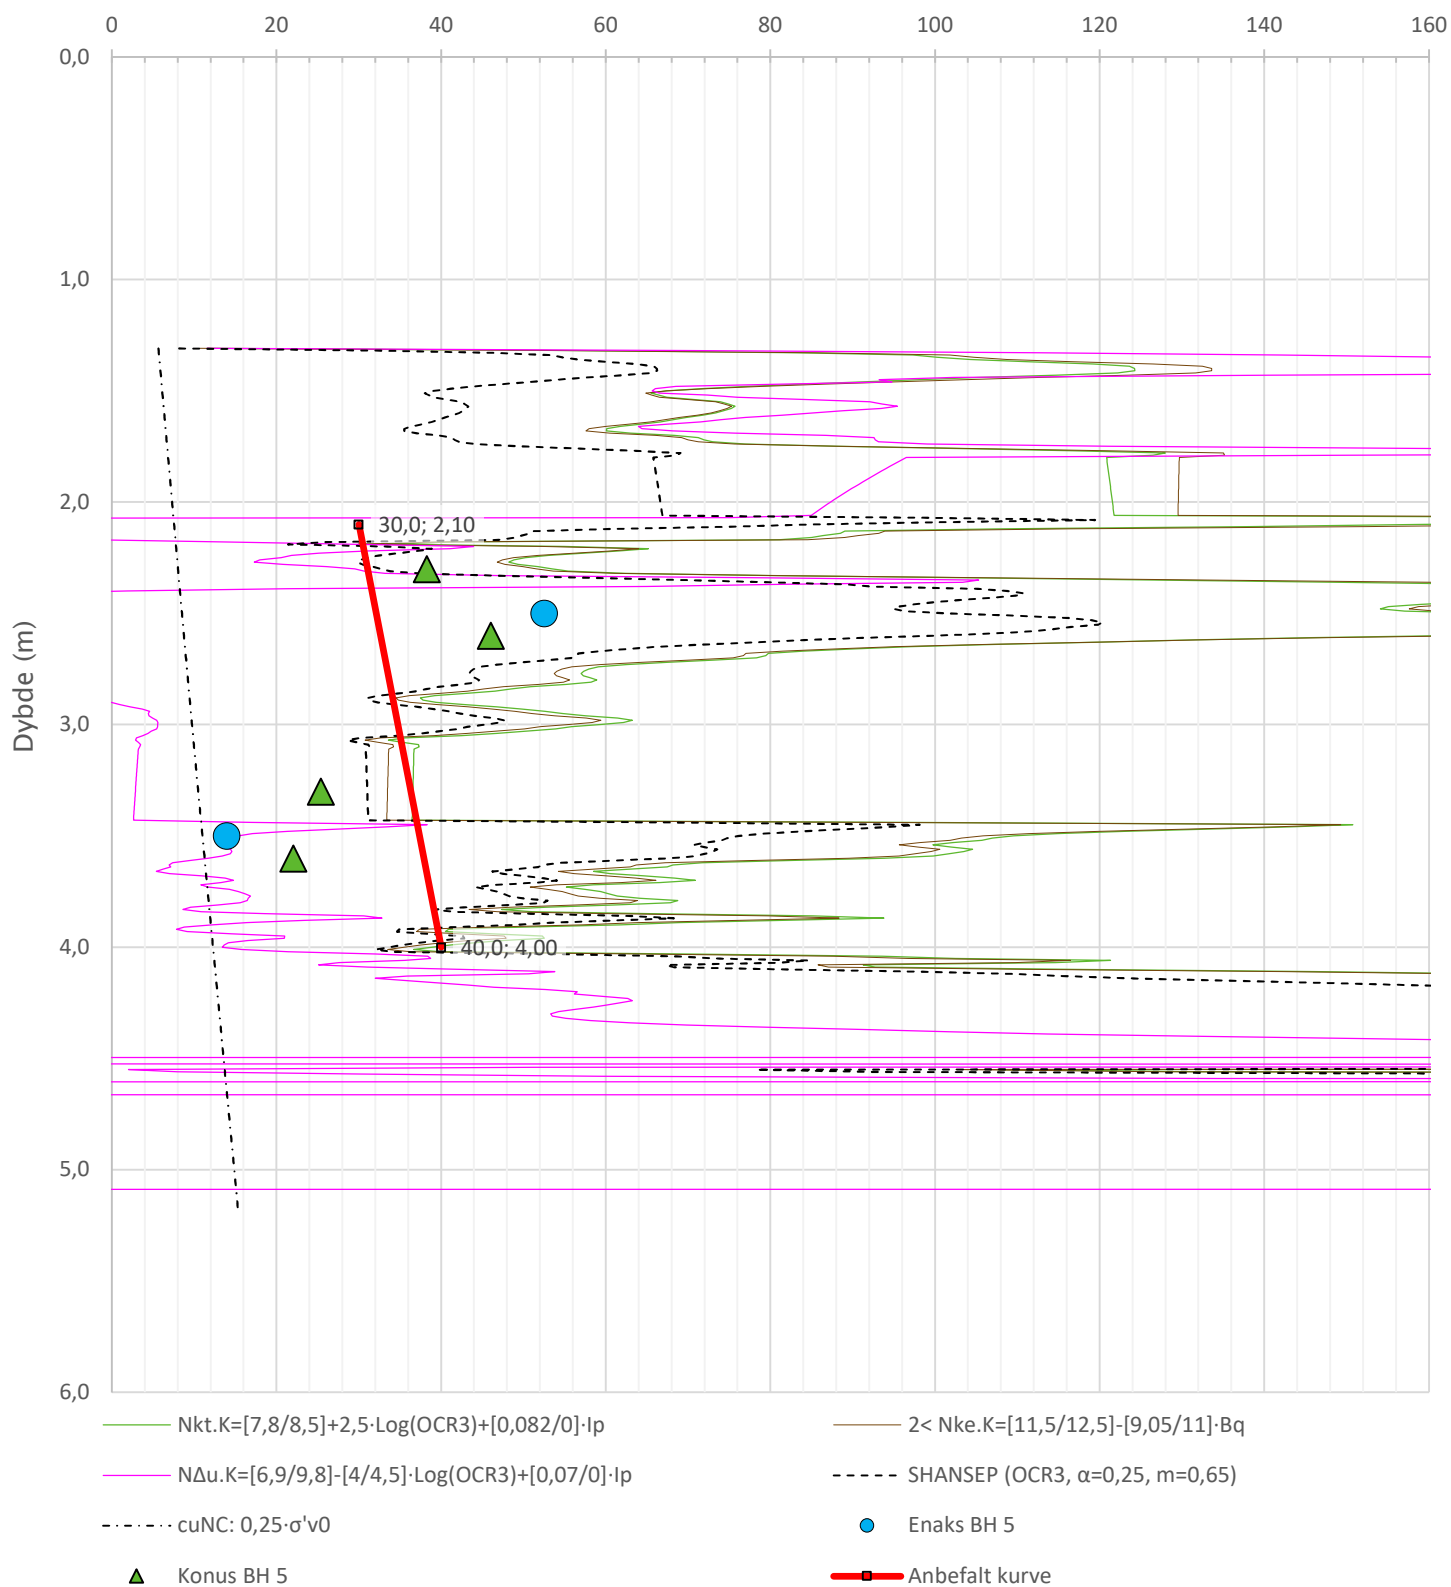
Enaks BH 5: $c_{uc}/c_{ucptu} = 0,630$

Konus BH 5: $c_{ufc}/c_{ucptu} = 0,630$
