| Oppdrag | Nummer og navn<br>25200 Årdal, Svalheim – Skredfarevurdering for Svalheim | Oppdragsleder<br>Espen Eidsvåg |
| Dokument | Nummer<br>25200-01-1<br>Utført av<br>Espen Eidsvåg | Dato<br>2025-07-04<br>Kontrollert av<br>Kristin Lome |

## Utredning av sikkerhet mot skred i bratt terreng – Svalheim, Årdal

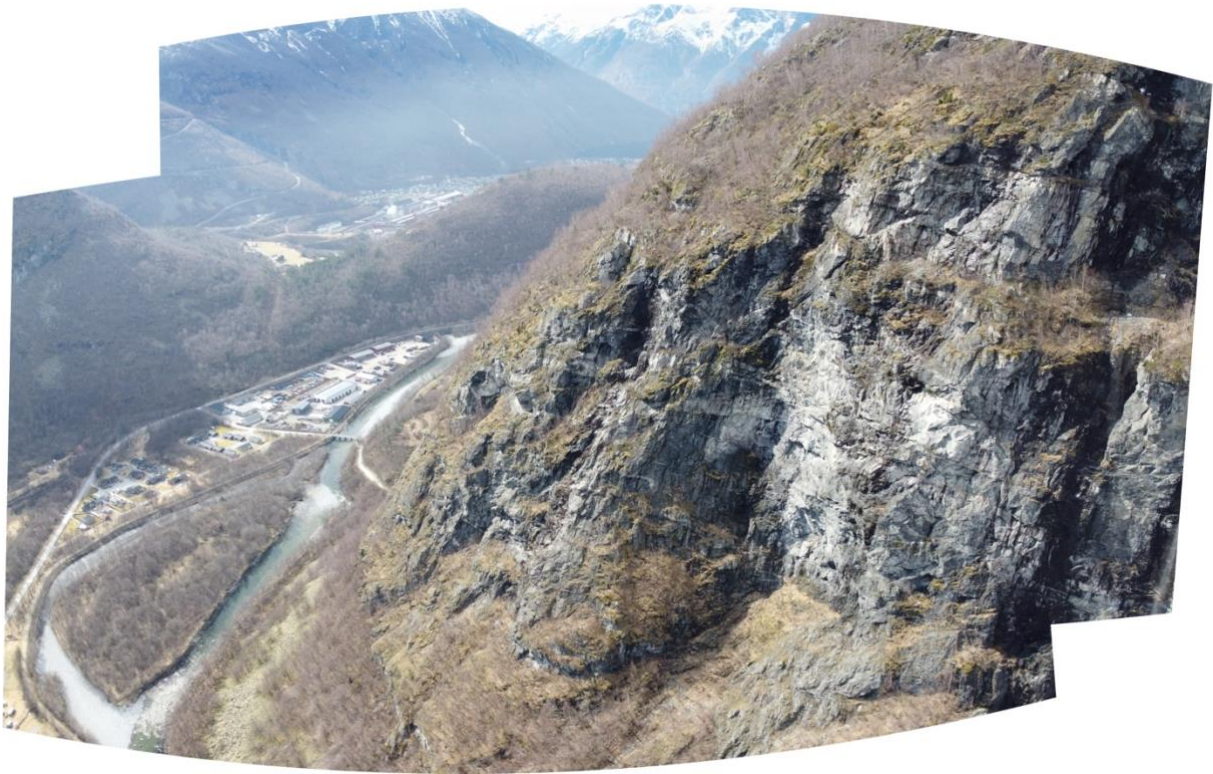
*Figur 5: Berget i fjellryggen vest for kartleggingsområdet, sett mot vest-sørvest. Bildet er satt sammen av to dronebilder, og proporsjonene er noe forvrengt.*

- **Vest for kartleggingsområdet** (Kodjestein) er det en fjellrygg hvor berget er en god del mer oppsprukket enn lenger nord. Sprekkesettet langs foliasjonen er det mest fremtredende også her, men det har stedvis fall inntil ca. 30 grader mot sørøst. Det er også et sett med sprekker som faller om lag 60 grader mot sørøst, samt tilnærmet vertikale sprekker med nord-sørlig orientering. Disse, sammen med enkelte mer vilkårlige sprekker fører til ganske mange avløste blokker i berget. De fleste blokkene er i størrelsesorden 1-10 m<sup>3</sup>. Sprekkesettet som faller ca. 60 grader mot sørøst fører imidlertid til at det stedvis kan være større, avgrensede bergpartier. Ved droneundersøkelse av skråninger har vi avdekket en rekke potensielt spekkeavgrensede partier i størrelsesorden 10-1000 m<sup>3</sup>, men ingen partier som er tydelig avløst på alle sider. Vi kan heller ikke utelukke at partier større enn 1000 m<sup>3</sup> kan være spekkeavgrenset i denne delen av skråningen.

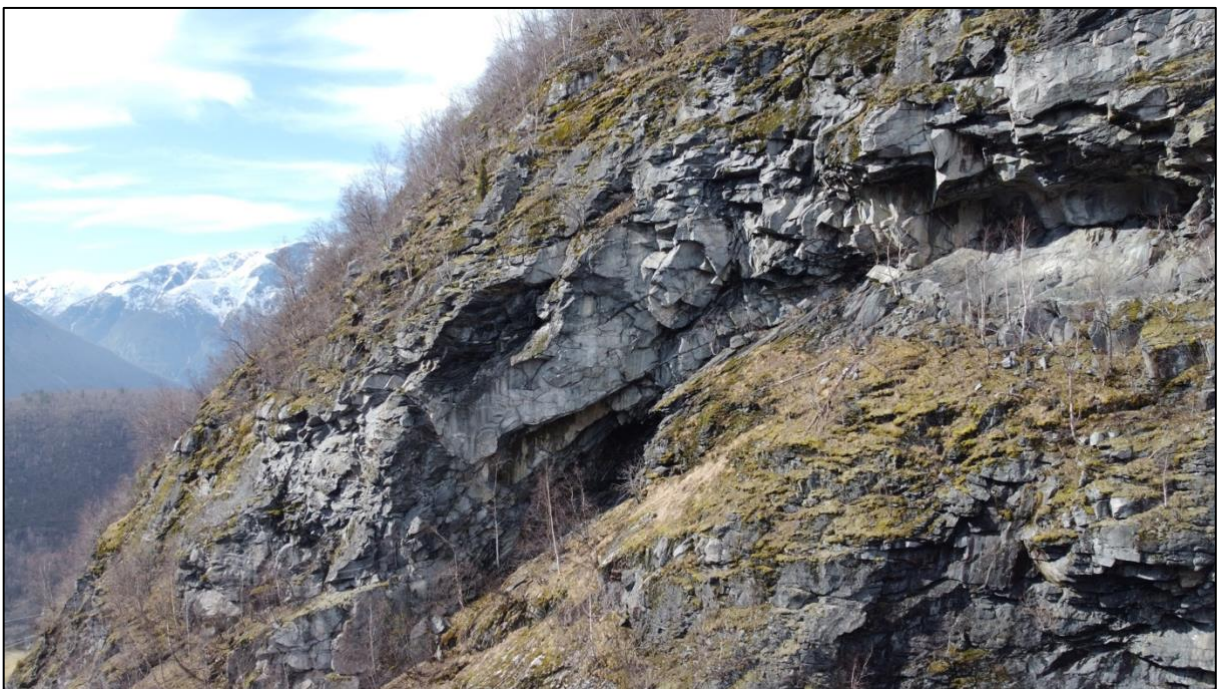
*Figur 6: Berget i fjellryggen vest for kartleggingsområdet hvor det er ganske mange avløste bergblokker.*

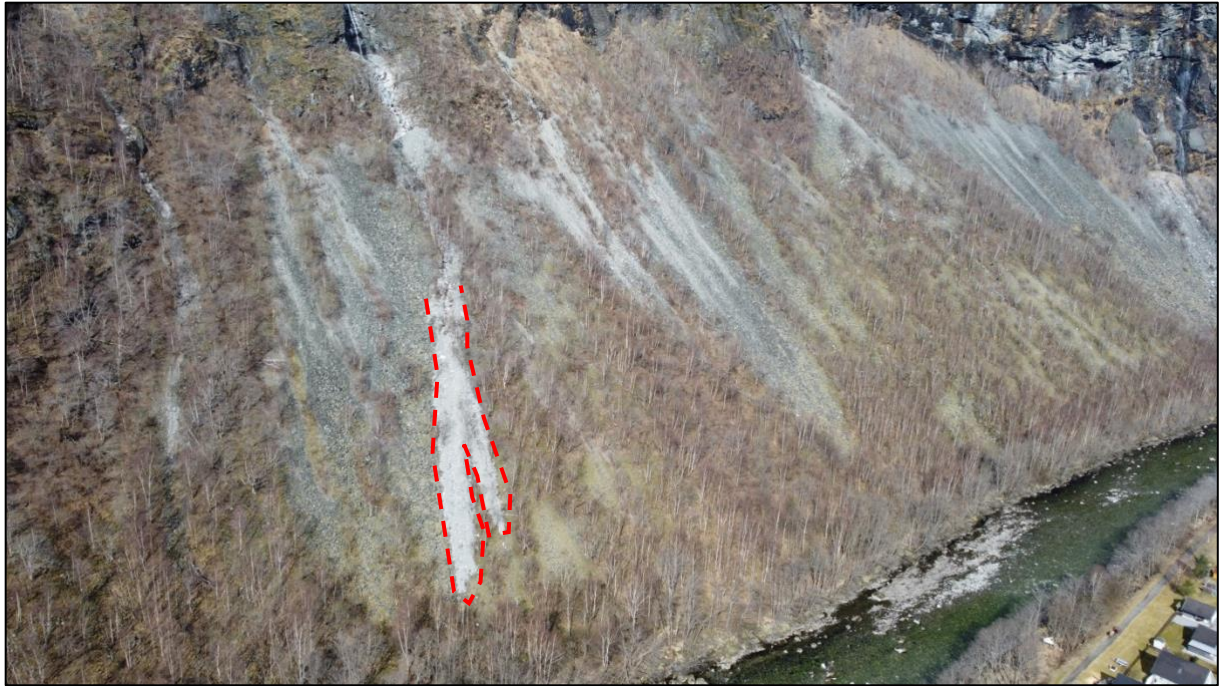
*Figur 7: Nord i fjellsiden nordvest for kartleggingsområdet er det spor etter et ganske ferskt flomskred. For øvrig virker avsetningene å være preget av både steinsprang og flomskred.*

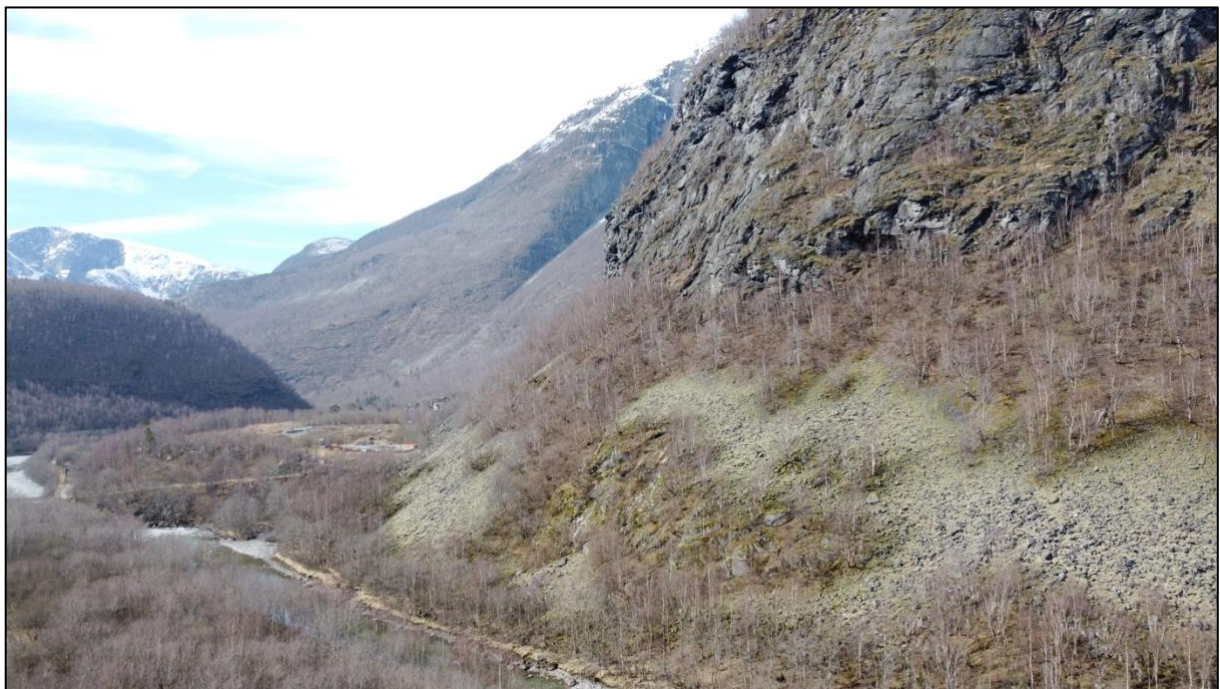
*Figur 8: Vest for kartleggingsområdet er det tydelige uravsetninger etter steinsprang ned mot elven.*

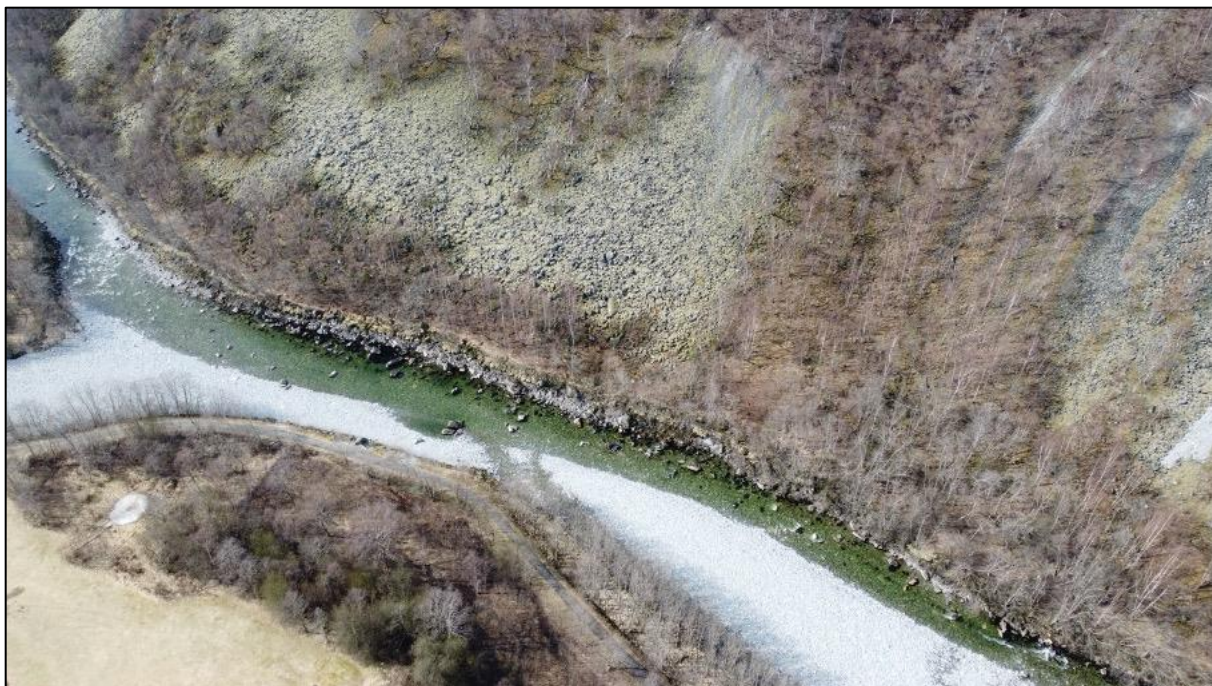
*Figur 9: I elva Utlea er det enkelte blokk som kan være steinsprangavsetninger.*

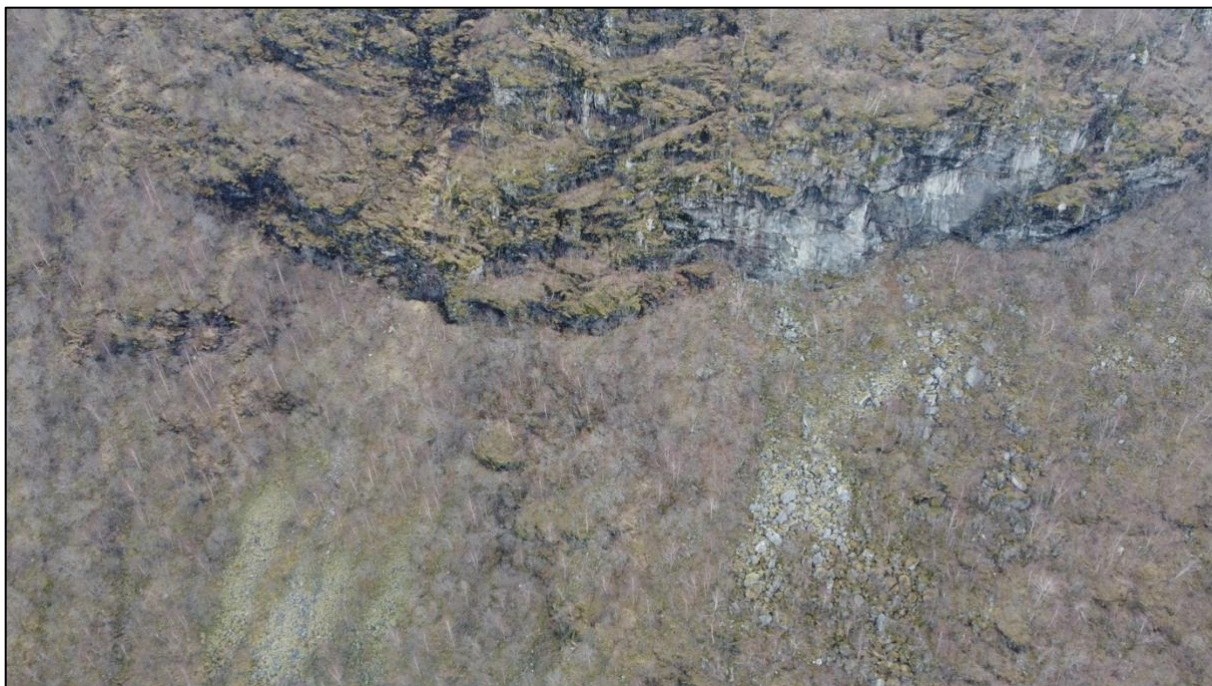
*Figur 13: En skrent i skråningen sør i kartleggingsområdet med en del spor etter steinsprang.*

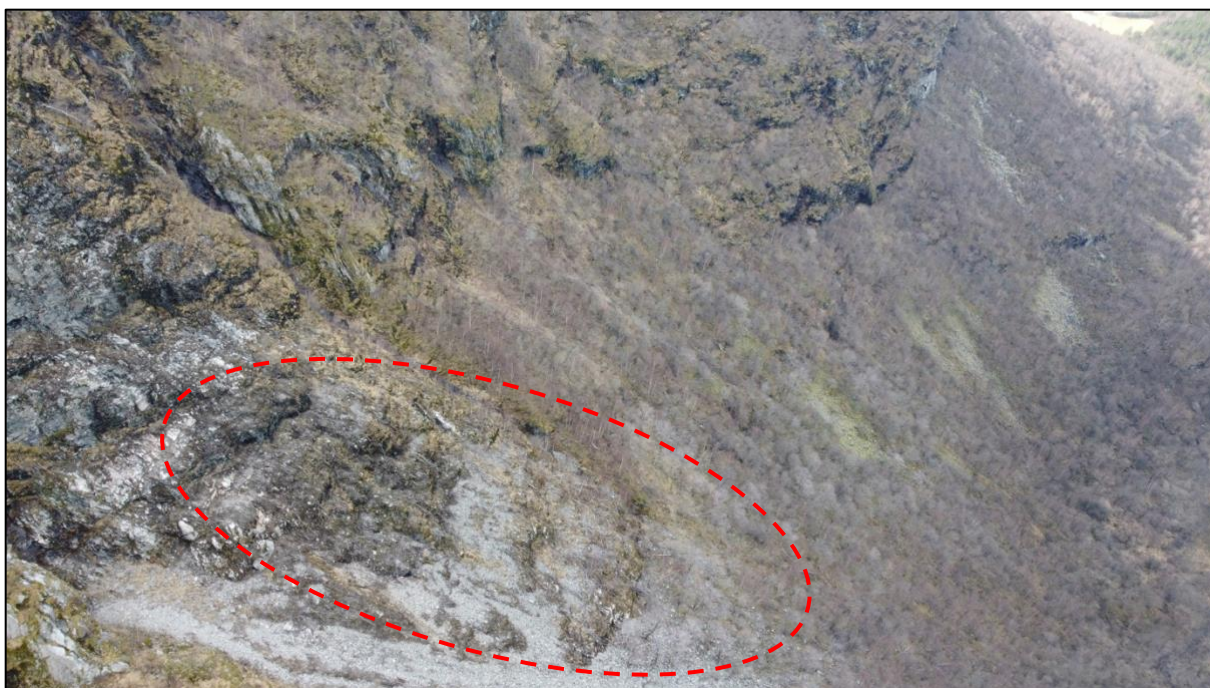
*Figur 15: Fjellsiden ved Svalheimsbergi, øst for kartleggingsområdet, sett mot sør-sørvest. Sentralt i bildet (rødt) kan det skimtes både blokk og stein, samt trær som ligger nedstrøms.*

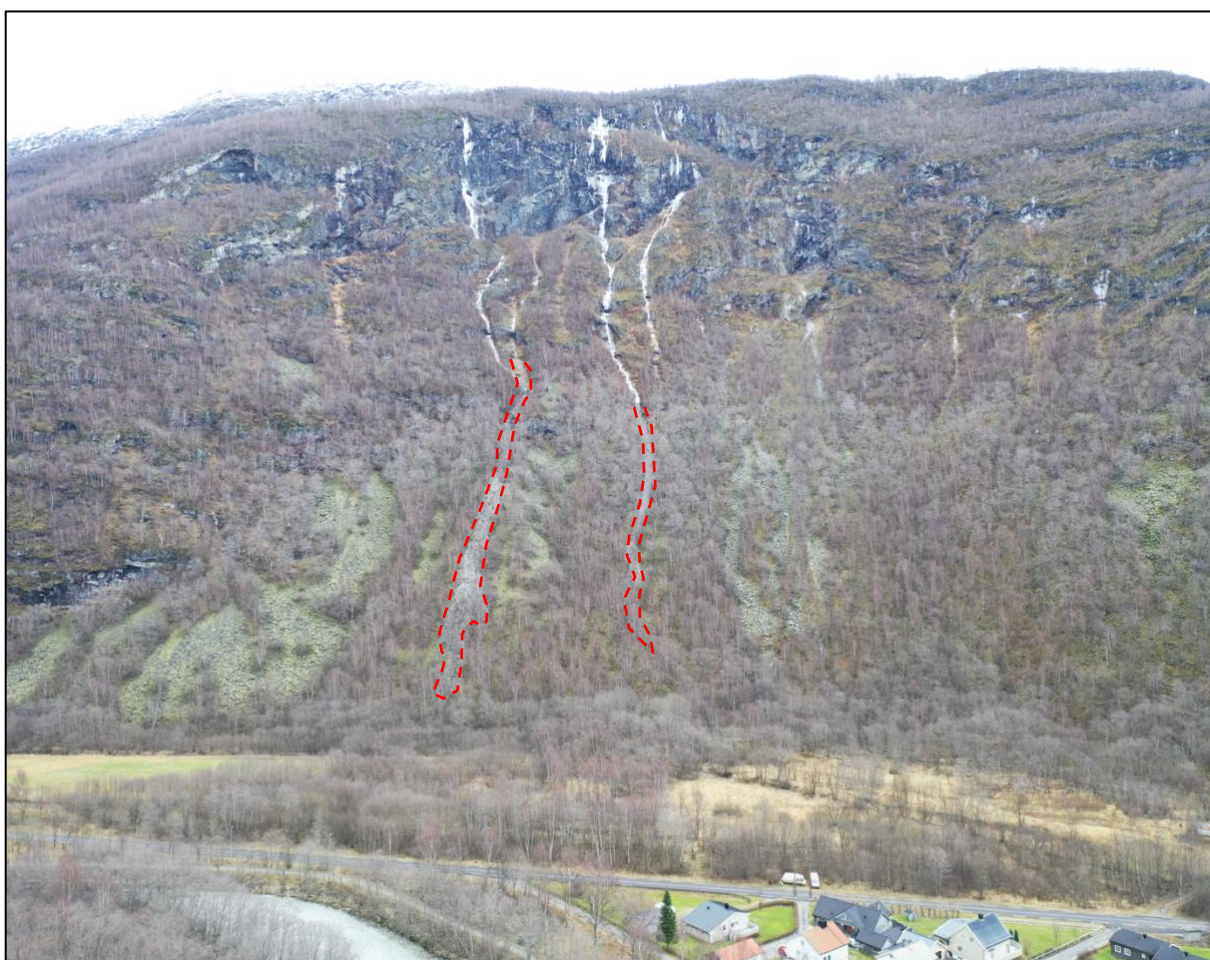
*Figur 16: Skråningen øst for kartleggingsområdet, sett mot øst. Skredavsetninger fra nov. 22. Bildet er tatt høsten 2022 i forbindelse med Skred AS sin rapport for nærliggende områder.*

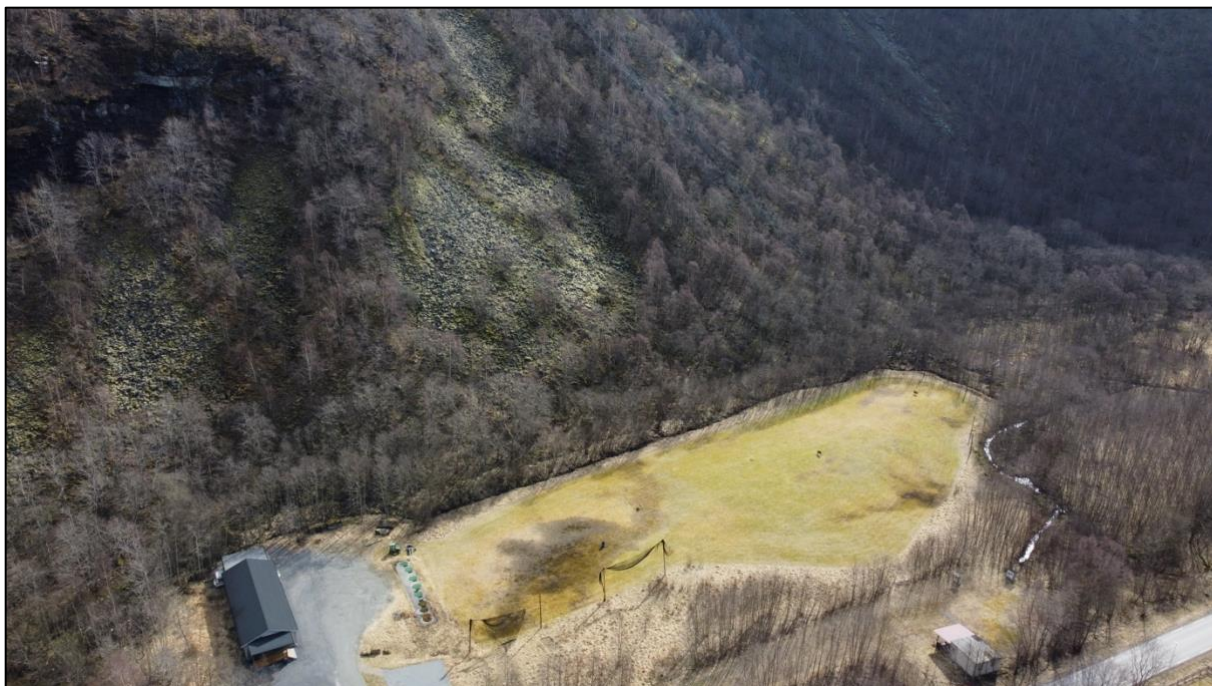
*Figur 19: Nedre del av skråningen i øst, sett mot sørøst, med urmasser ned mot dalbunnen.*
