# Miljøstatus Gjerstadelva

Søndeled

Organisasjonsnr. 967032271  
Miljøstatus Søndeled - Gjerstadelva  
10232277  
Risør kommune  
30.09.2022  
Thomas Ruud

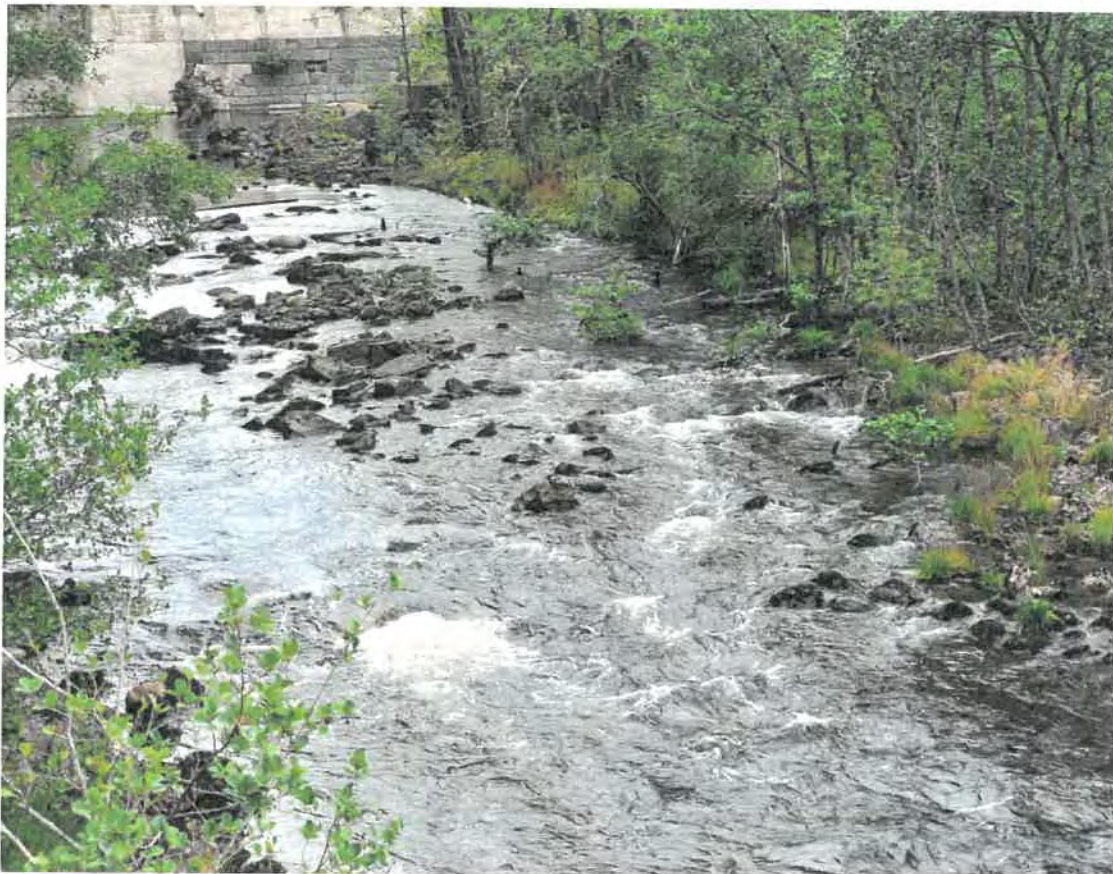
Figur 5: På stasjon 1 nedstrøms dammen i Søndeled var substratet grovere, elva bred og vannhastigheten forholdsvis høy. Dette favoriserte ikke yngel og ungfisk. Bildet tatt 29. august 2022.

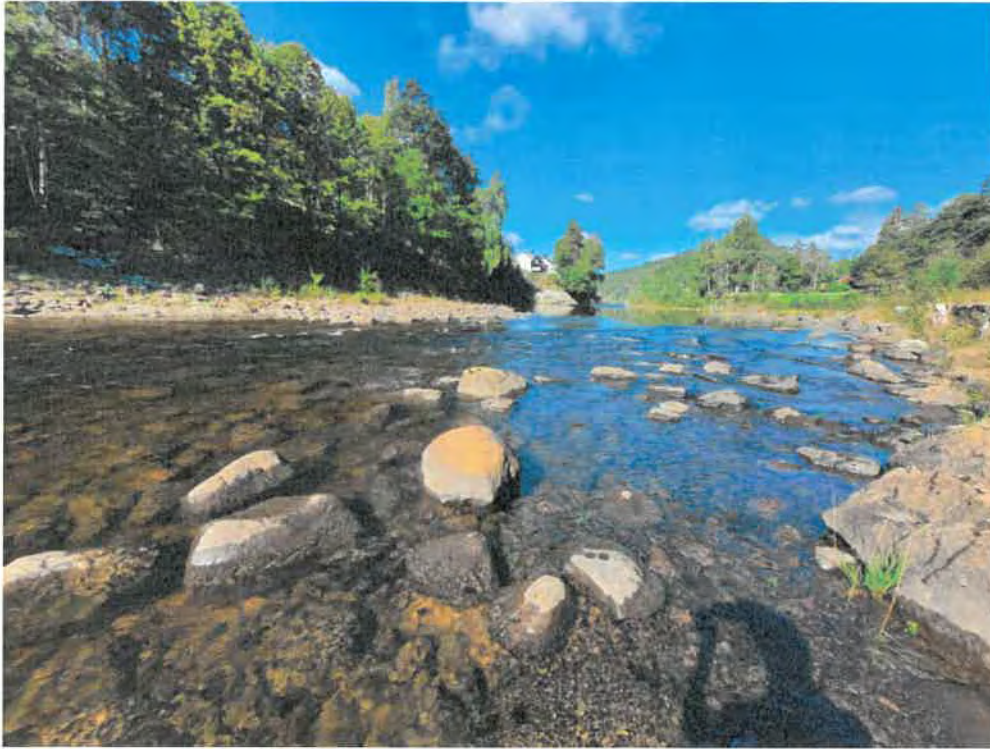
Figur 6: Ved prøvestasjon 2, nedstrøms Brøbbøvann, (29. august 202) har den nåværende elvestrekningen tidligere vært påvirket av oppdemningen ved Søndeled og vært del av Brøbbøvann. Strekningen var ikke påvirket av nedslamming eller sedimentering av finstoff, men bestod av grovt substrat med stor stein med innslag av grus. Dette habitatet favoriserte også eldre fisk, selv om det ble fanget mer yngel og ungfisk her enn på stasjon 1.

Stasjon 2 var plassert like nedstrøms Brøbøvann (Figur 3Figur 6). Strekningen fra dammen ved Søndeled og opp til Brøbøvann var svært lik og bestod hovedsakelig av grovere stein med innslag av grus (Figur 6). Dette favoriserte igjen eldre individer, framfor ungfisk og yngel. Denne strekningen har også tidligere vært oppdemmet og del av Brøbøvann, men det var ikke tegn til sedimentering og slam. Trolig er kun den helt nederste strekningen, rett oppstrøms dammen, påvirket av den tidligere oppdemningen med en del finstoff i og rundt elveløpet. Ved stasjon 2 fikk strekningen THS-score 6 og habitatkvalitet 1 (Tabell 3), noe som betyr at strekningen er mindre egnet til gyting og skjul for ørret.

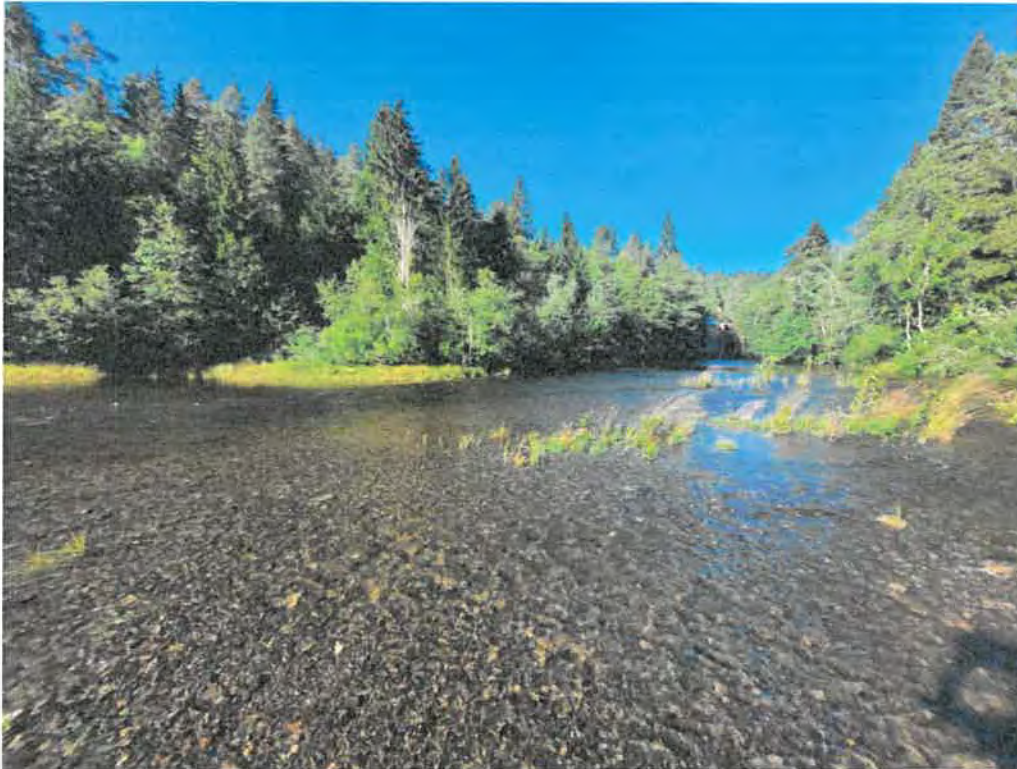
Figur 7: Nedstrøms Stifoss kraftverk var Gjerstadelva bred, men substratet var godt egnet for gyting av særlig laks med grus i fraksjonen 60-120 mm. Bilde tatt 29. august 2022.

Nedstrøms Stifoss kraftverk var det en egnet strekning å undersøke og plassere stasjon 3 (Figur 4). Elva var bred på strekningen, men substratet var godt egnet til gyting for særlig laks med grusfraksjoner i størrelsen på ca. 60-120 mm (Figur 9). Strekningen fikk en THS-score på 8, noe som tilsvarer en habitatkvalitet på 1 (Tabell 3). Dette er på grensen til habitatkvalitet 2, og i vurderingene etter THS-standarden er det særlig bredden på elva som også medfører mer solinnstråling/mindre skygge som gjøre at THS-scoren trekker ned. For laks er dette en velegnet strekning til gyting, men mindre egnet for ørret.

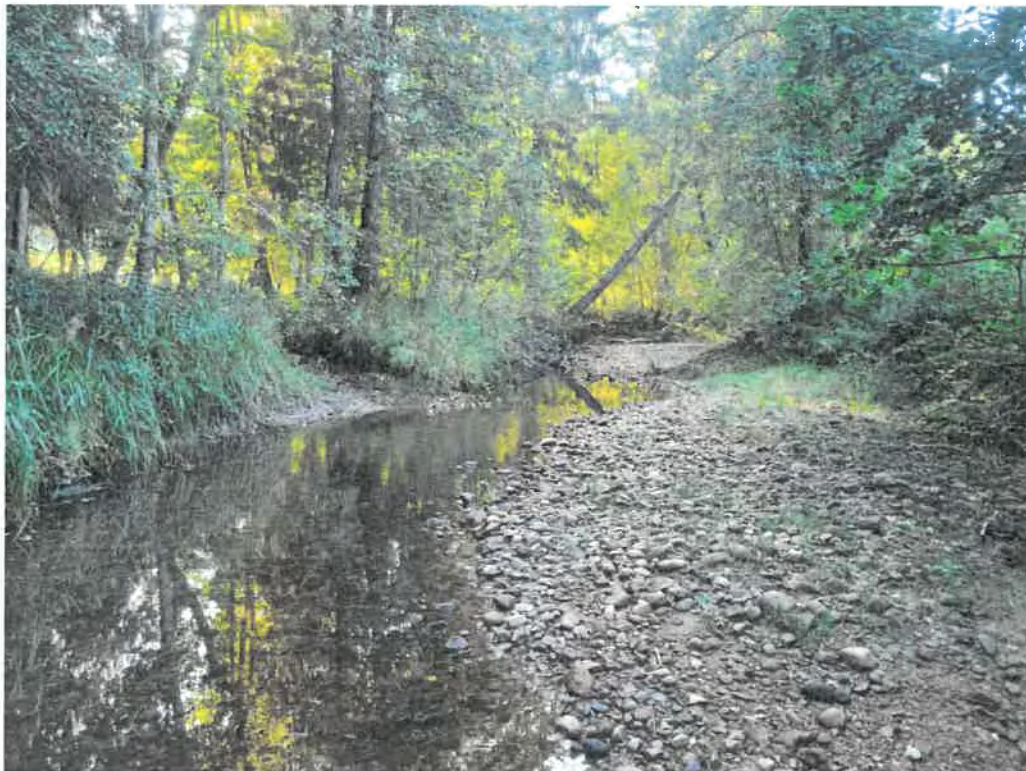
Figur 8: Stasjon 4 ble plassert i Lilleelva/Haugeelva på en historisk overvåkningslokalitet i Vannmiljø. Strekningen er optimal for produksjon og skjul for laksefisk med velutviklet kantvegetasjon, grus i bunns substratet og gode muligheter for overlevelse på lav vannføring for yngel. Bildet tatt 29. august 2022.

I sidebekken Lilleelva/Haugeelva ble stasjon 4 plassert ved en overvåkningslokalitet samsvarende med Vannmiljø.no (Figur 4). Denne lokaliteten bar preg av å være svært godt egnet som habitat til laksefisk med grus i bunnsubstratet, velutviklet kantvegetasjon som ga gode skyggeeffekter og en lav til moderat fart på vannet (Figur 8). THS-scoren ble høyeste mulig poengsum på 12 (Tabell 3), noe som gir habitatkvalitet 3 og som viser til en bekk som har et velegnet habitat til gyting og skjul. Elfiskeresultatene ga også gode fangster ved denne stasjonen.

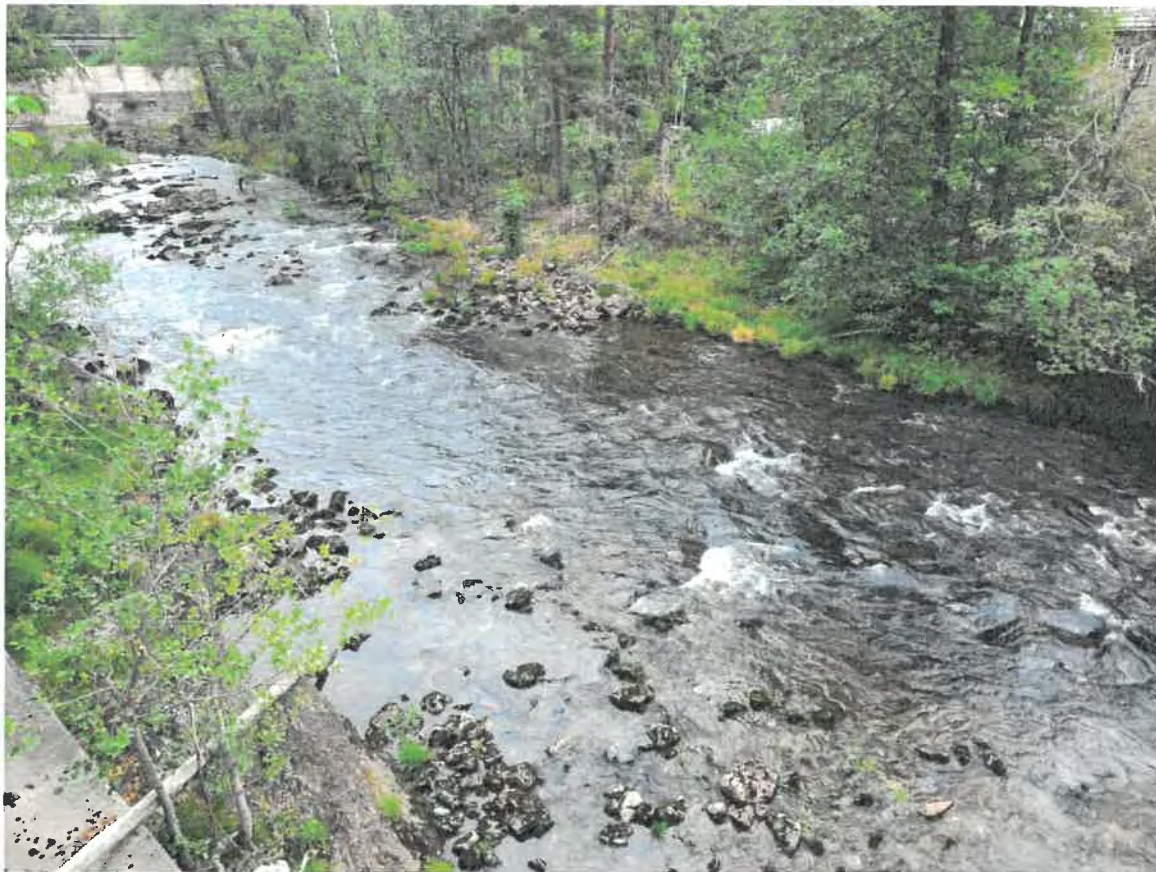
Figur 9: Elfiskestasjon 1 nedstrøms dammen i Søndeled, 29. august 2022., Det ble fanget få yngel og ungfisk på denne strekningen. Habitatet var ikke optimal for yngre laksefisk, i tillegg til at strekningen har vært tilnærmet tørt i store deler av sommeren.

På stasjon 1 (Figur 9) nedstrøms dammen i Søndeled ble det fanget totalt 8 ørret, der kun 5 individer var årsyngel og 3 individer var eldre ungfisk (Tabell 4, Figur 10). Dette gjør at tettheten var så lav at det ikke var egnet for videre elfiske på strekningen (Larsen m.fl. 2010). Habitatet var mindre egnet for årsyngel og ungfisk, og favoriserer større individer som kan stå i strømmen. Grunneier og nabo kunne også fortelle at denne delen av Gjerstadelva har vært tilnærmet tørt i store deler av sommeren. Dette kan ha påvirket elfiskeresultatene. Som følge av så lave fangster var derfor ikke mulig å sette økologisk tilstand etter fisketetthet ved stasjon 1.

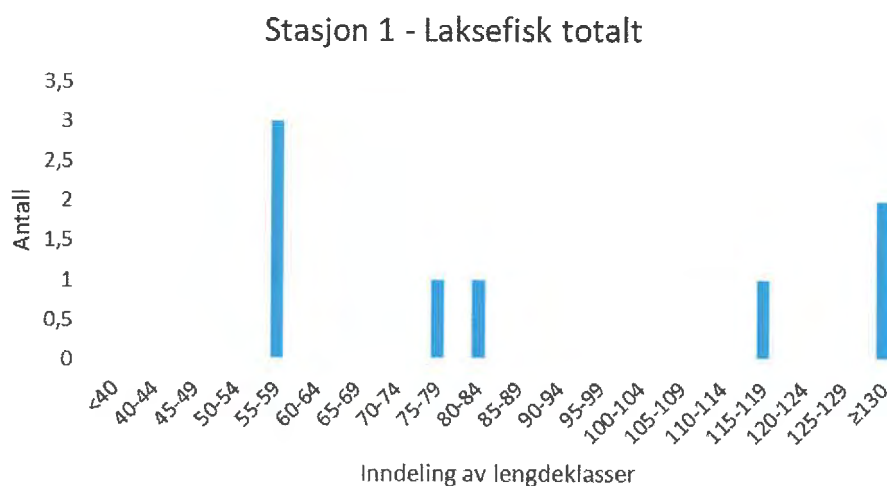
Figur 10: Lengdesammensetning med ørret og laks samlet ved stasjon 1. Generelt svært lave tettheter.

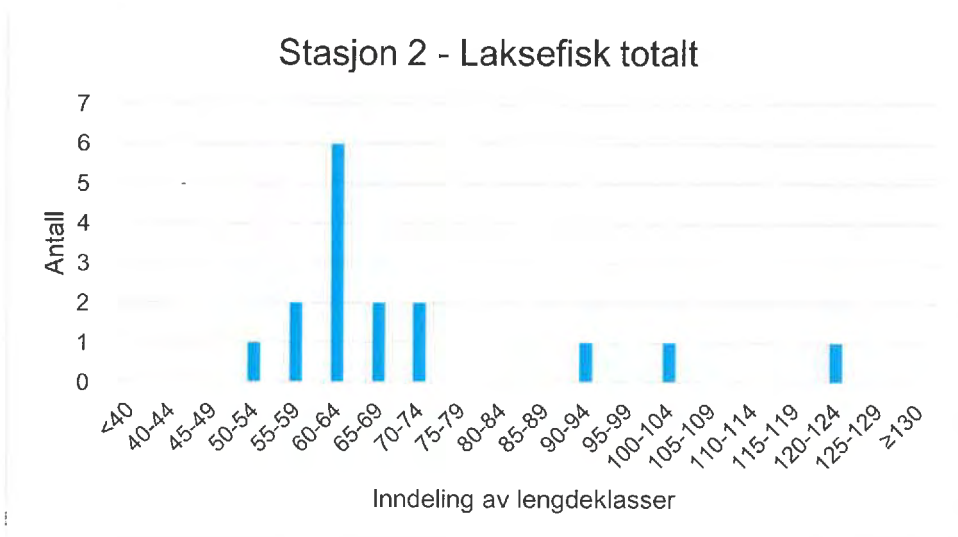
Figur 11: Lengdesammensetning med ørret og laks samlet ved stasjon 2. Generelt svært lave tettheter også ved denne stasjonen.

Ved stasjon 2 nedstrøms Brønbøvannet ble det nok fangster til å gjennomføre 3 ganger overfiske. Under første omgang ble det fanget 10 laksefisk, ved andre omgang 4 laksefisk og ved tredje omgang 2 laksefisk (Tabell 4, Figur 11). Samlet ga dette en estimert tetthet på 19 laksefisk/100 m<sup>2</sup>. Dette er en forholdsvis lav tetthet, men substratet var også her mindre egnet til gyting og skjul for ung laksefisk. Tettheten tilsvarer Dårlig tilstand etter tabell 6.15 i veileder 02:2018.

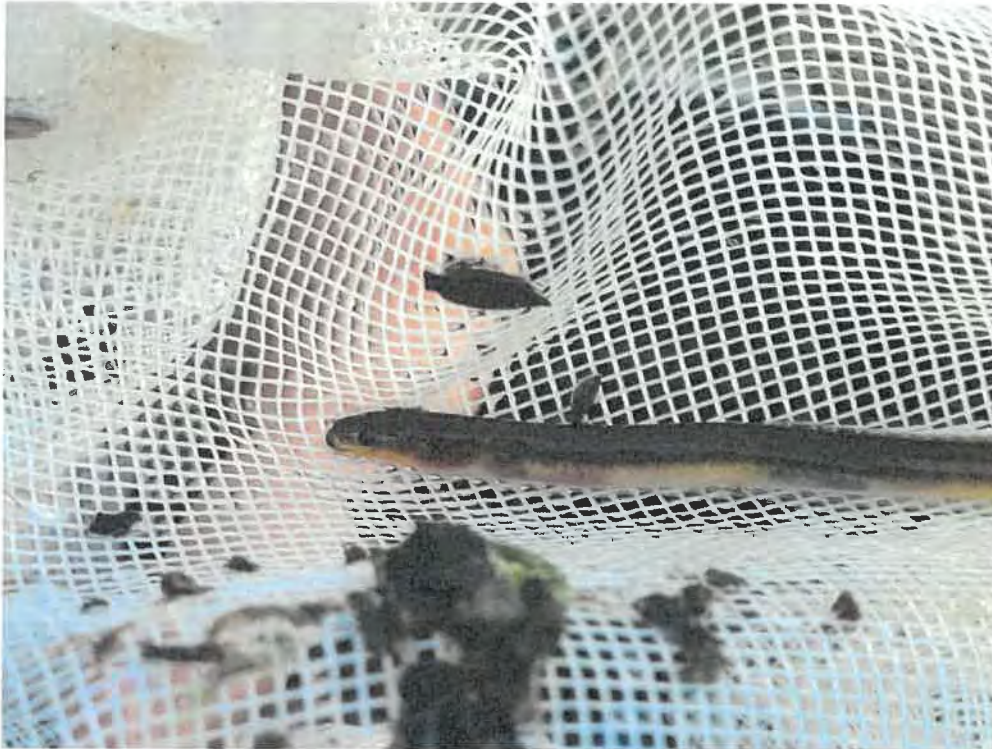
Figur 15: Det ble fanget flere ålefaringer ved stasjon 3 nedstrøms Stifoss Kraftverk.

I hovedelva ble det fanget flere ålefanger ved stasjon 3 (Figur 15), nedstrøms Stifoss kraftverk. Det ble ikke fanget ål på noen av de andre stasjonene. Individene var hovedsakelig årsyngel på vei opp elva, men et par eldre ungfish ble også fanget.

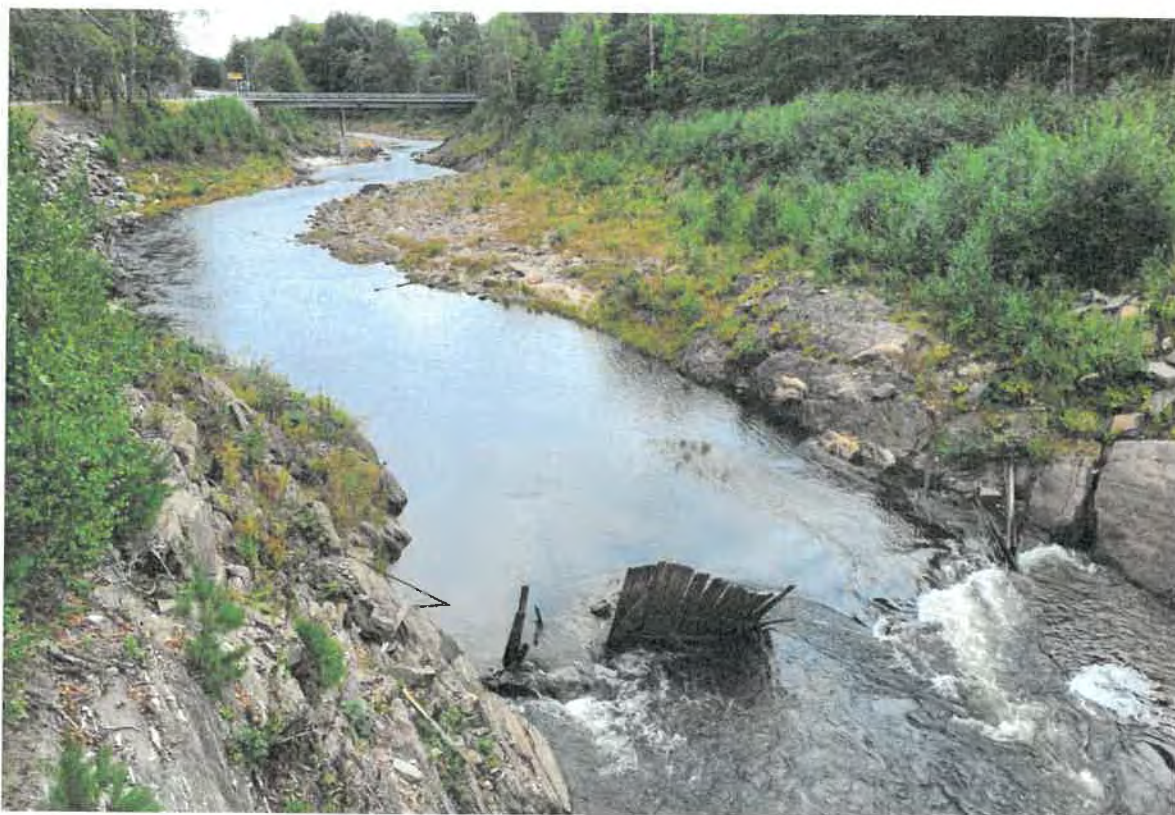
Figur 17: Rett oppstrøms dammen i Søndeled var det tegn til at oppdemmingen over flere tiår hadde medført sedimentasjon i flomsoneen. Dette har skapt økt jordsmonn som nå ble utnyttet av vegetasjonen, slik at kantvegetasjonen var i god utvikling oppstrøms dammen.

Kartleggingen viste lite tegn til sedimentasjon og tilslamming av vassdraget etter å ha vært oppdemmet over lang tid. Rett oppstrøms dammen i Søndeled var det noe tegn til finstoff utenfor vanddekt areal. Dette finstoffet var allerede i ferd med å bli naturlig revegetert (Figur 17).
