**Skredfarevurdering for  
Ravnangervegen 220,  
Askøy kommune**

Sunnfjord Geo Center

| 2025-10-405 | SF-H30-M01-03 | 01R | Skredfarevurdering for Ravnangervegen 220, Askøy kommune | |

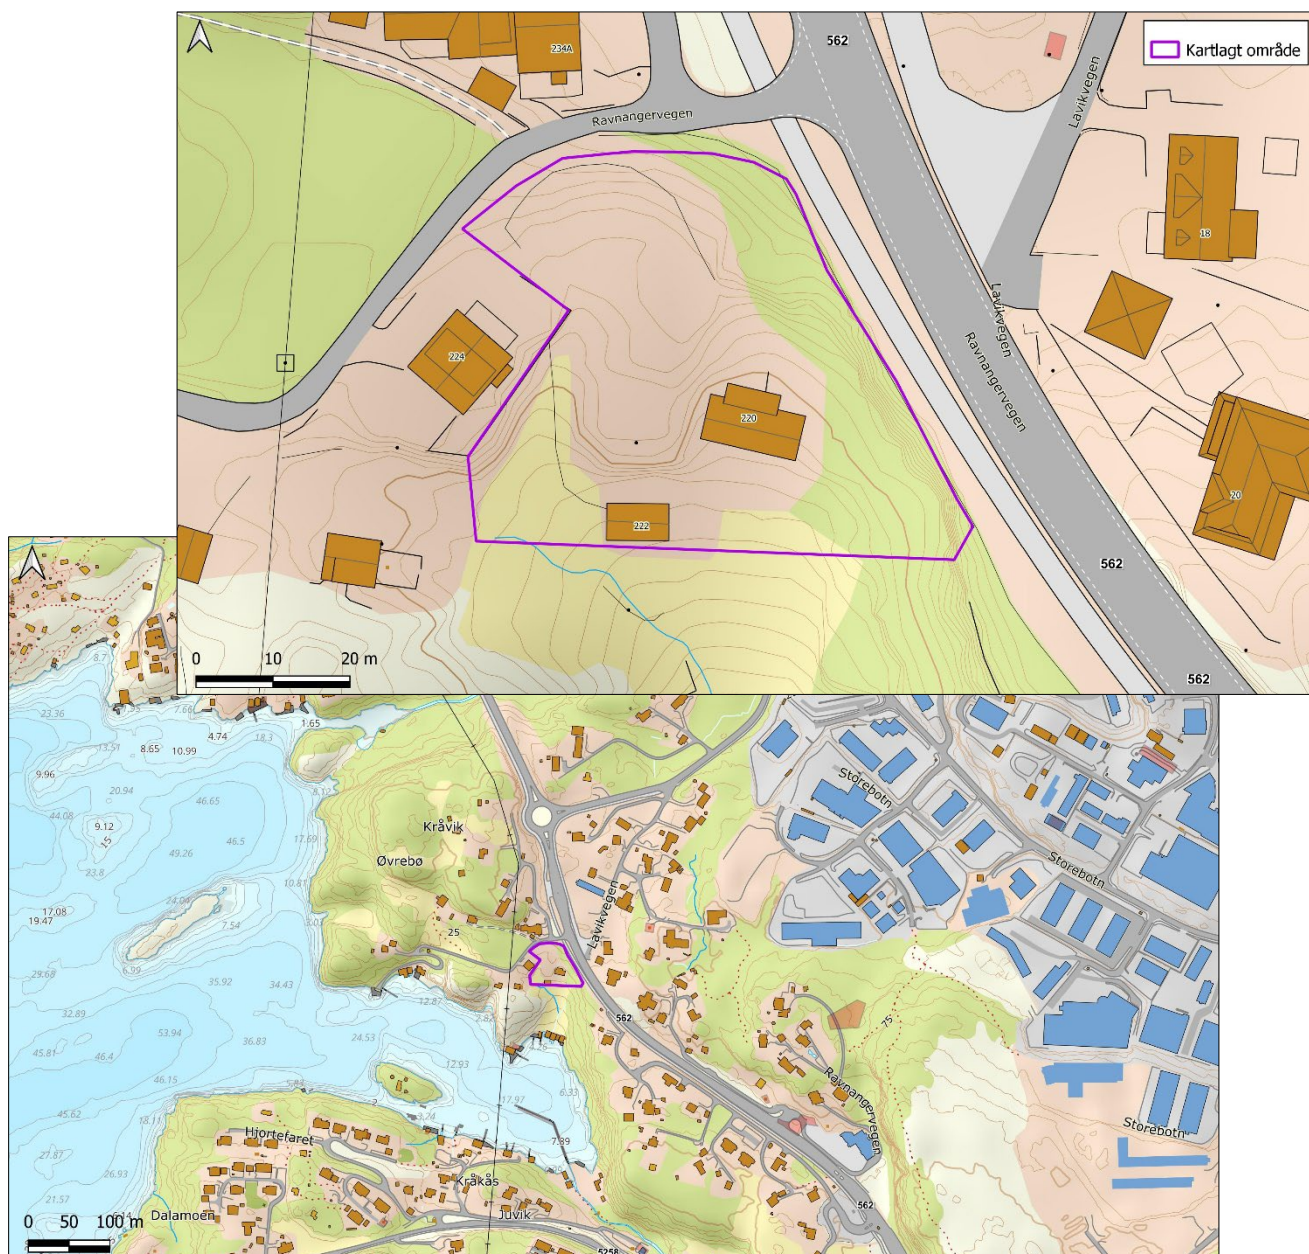
Figur 1: Det kartlagde området dekker delar av gbnr. 9/15 og 9/45, ved Juvik, i Askøy kommune.

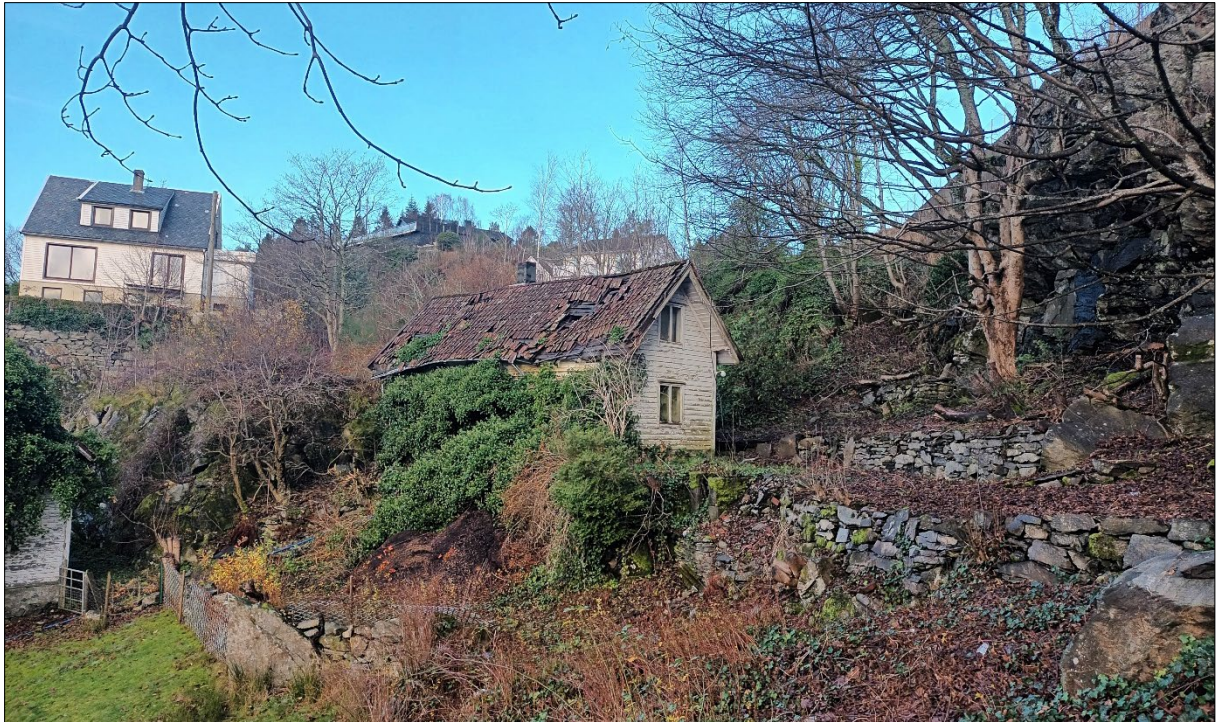
Figur 2: Bilete viser bygga i kartlagt område der det er planar om å setje opp eit nytt bustadhus.

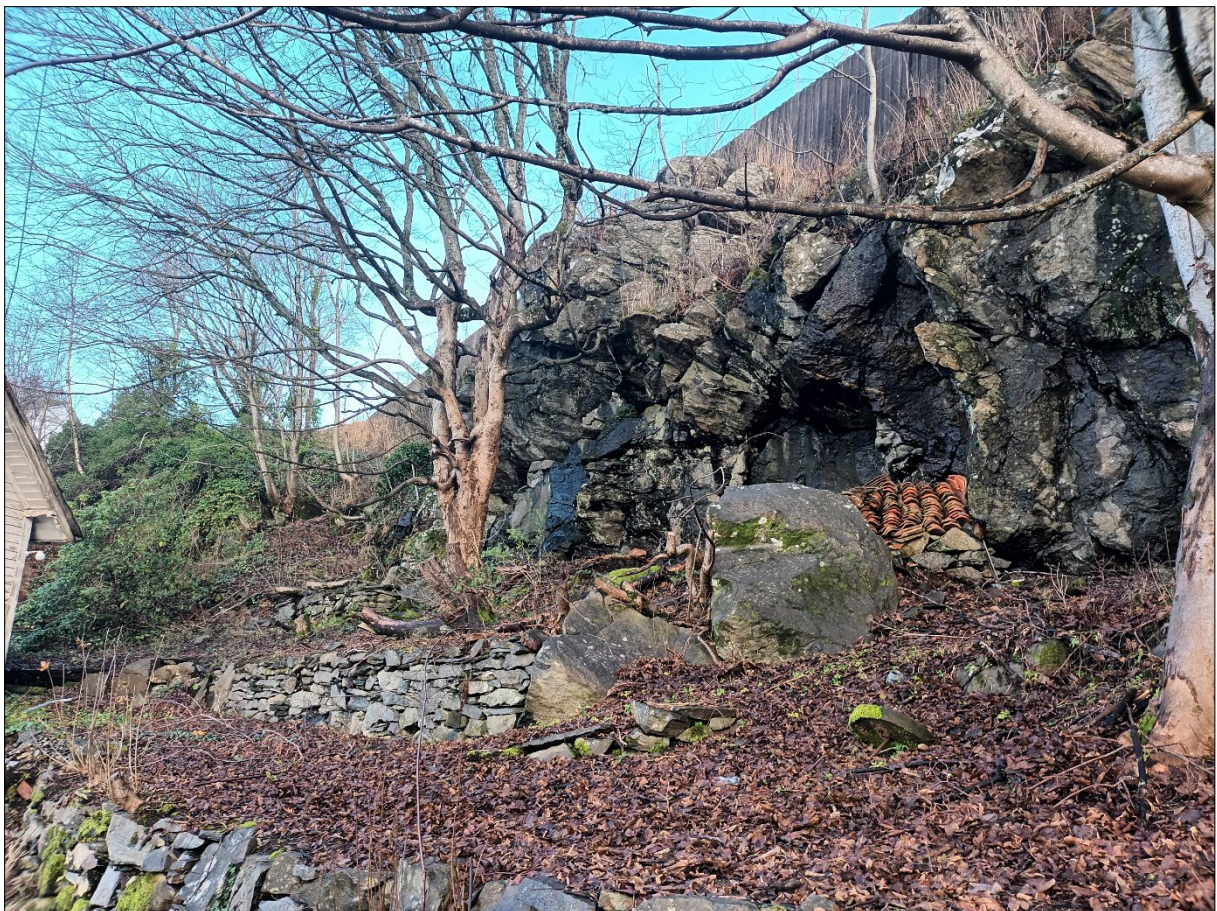
Figur 3: Bilete viser hammarpartiet langs austleg avgrensing av kartleggingsområdet, og er vurdert som einaste reelle kjeldeområde for skred.

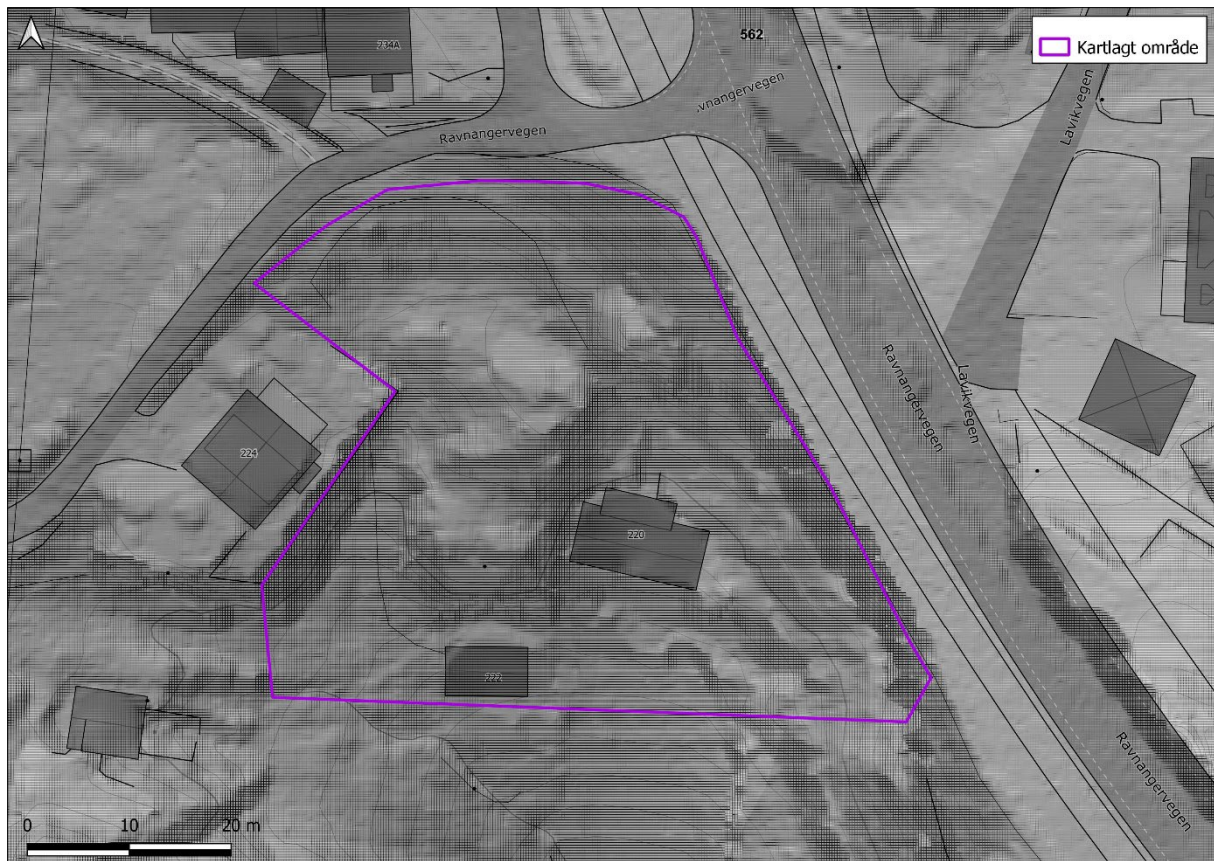
Figur 4: Skygge-relieffkart basert på laserdata viser terrengoverflata utan vegetasjon.

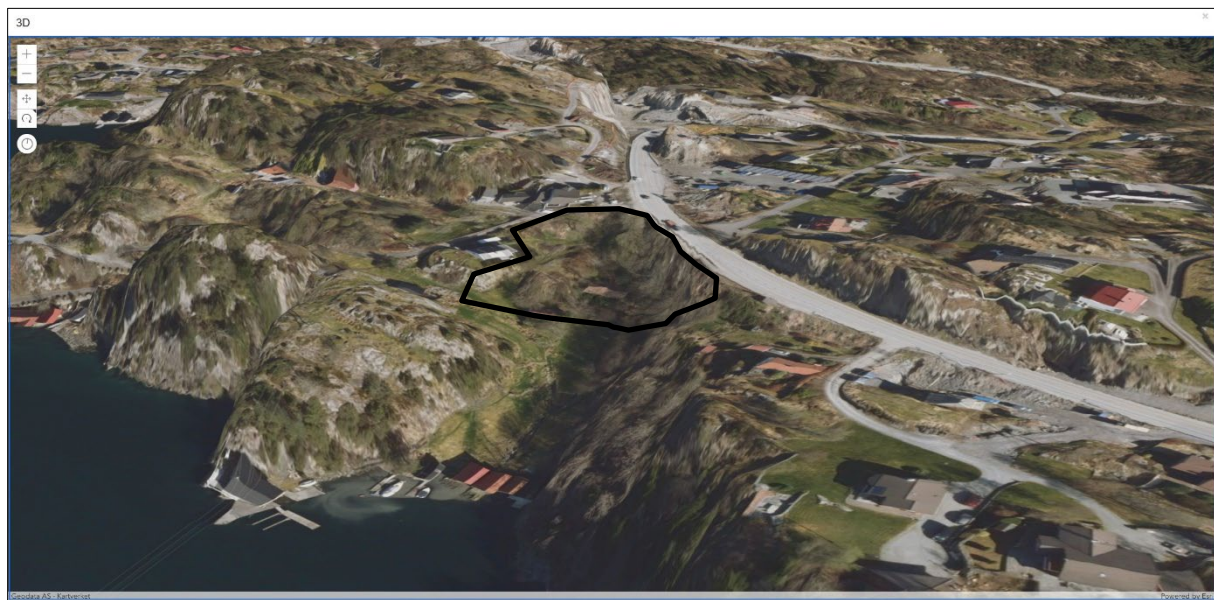
Figur 5: 3-D framstilling frå flyfoto av kartlagt område (innafor svart omriss) og påverknadsområdet. Biletet viser mot nord. Kjelde norgebilder.no

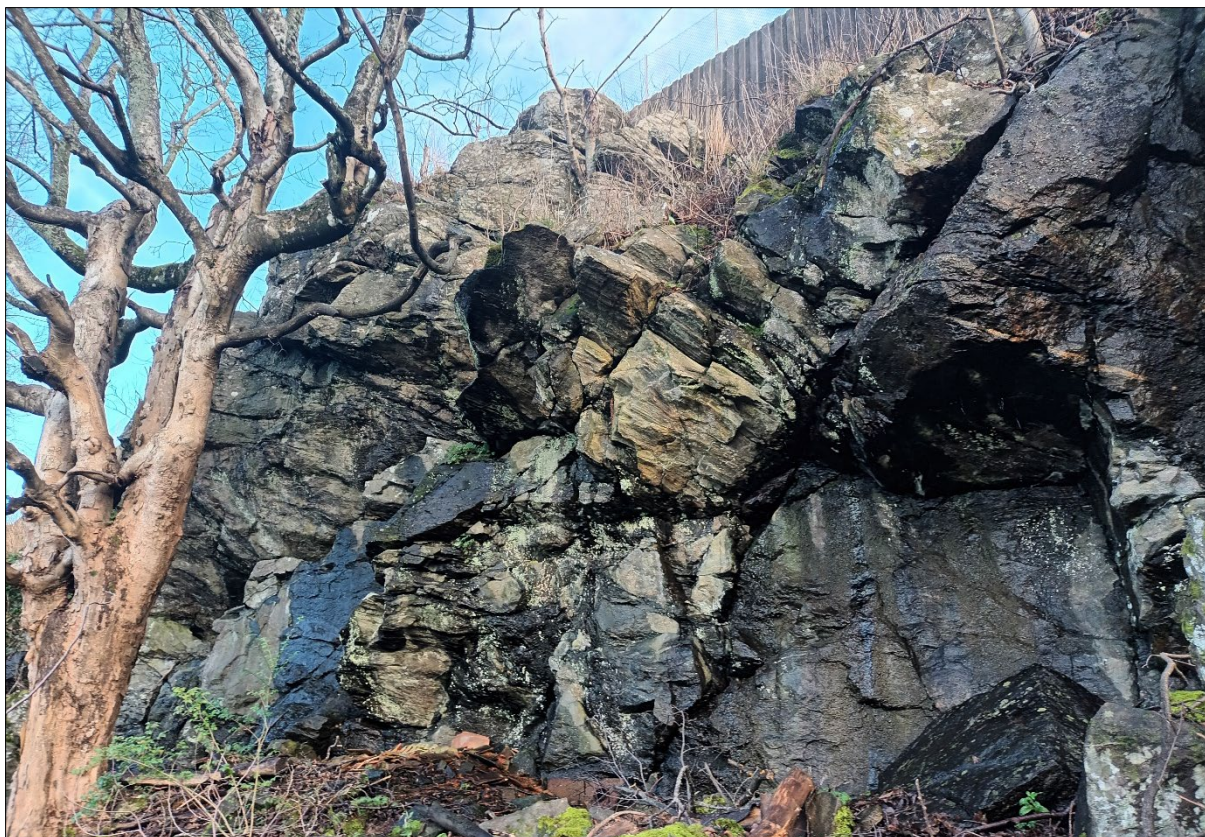
Figur 7: Nordleg og midtre del av hammarpartiet langs austleg avgrensing av kartlagt område. I midtre del har hammarpartiet har høg sprekkegrad, med oppsprekking hovudsakleg langs foliasjonsplana. Det er òg enkelte sprekkeplan normal på foliasjonsplana, langs fjelloverflata. Infopunkt 1 og 2.

| # | Skildring |
|---|---|
| 1 | Nordleg del av hammarparti langs austleg avgrensing av kartlagt område, om lag 9 meter høg. Større strukturar vurdert som stabile, og er i tillegg sikra med fjellbolt. Overheng og oppsprekking i nedre del |
| 2 | Midtre del av hammarpartiet, om lag 7 meter høg. Høg oppsprekking langs foliasjonsplana |

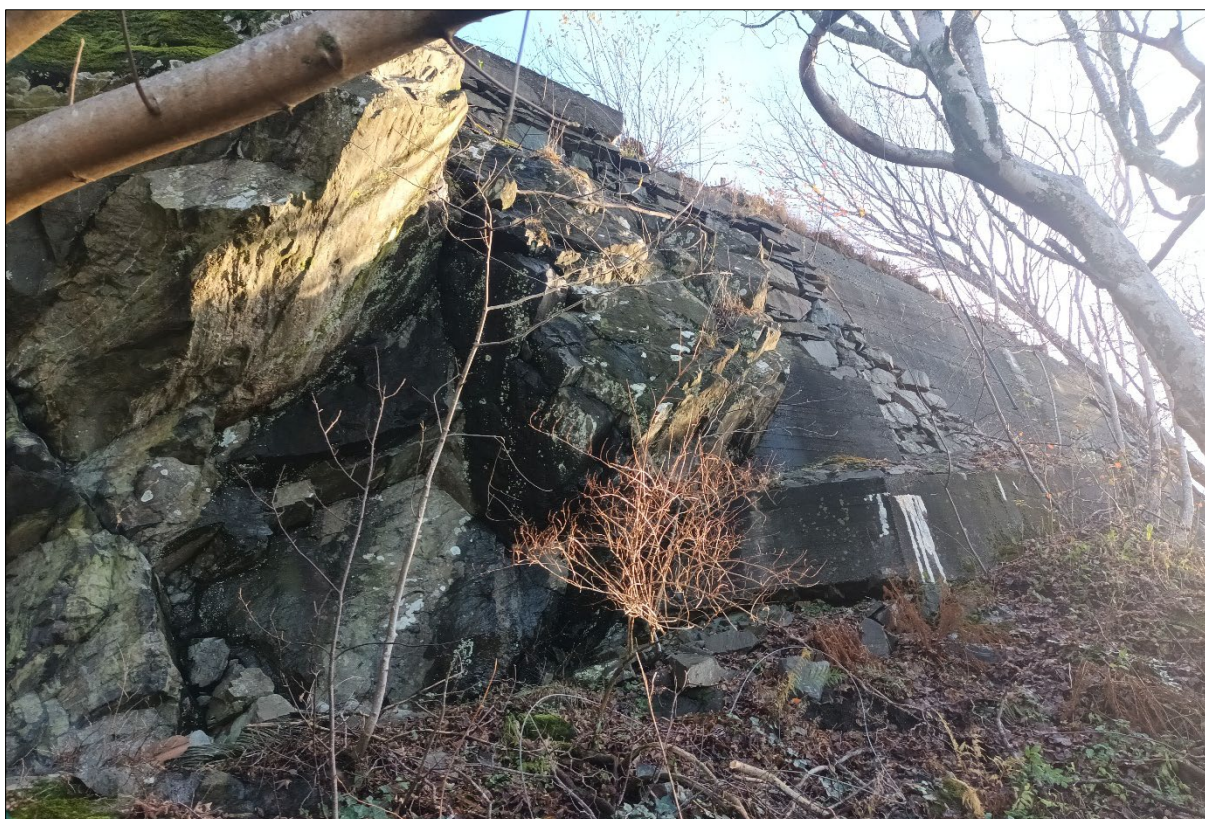
Figur 8: Sørøstleg del av hammarpartiet. Foliasjonsplana har høgare fall i denne delen av hammarpartiet, på om lag  $70^\circ$ , og har fall i meir nordøstleg retning enn i nordleg del av hammarpartiet. Infopunkt 3.

| # | Skildring |
|---|---|
| 3 | Sørleg del av hammarpartiet, 8-9 meter høg. Større strukturar vurdert som stabile, men oppsprekking i underkant av overheng. Enkelte steinsprangblokker antatt etter vegarbeid. Antatt ustabil steinmur ovanfor hammaren |

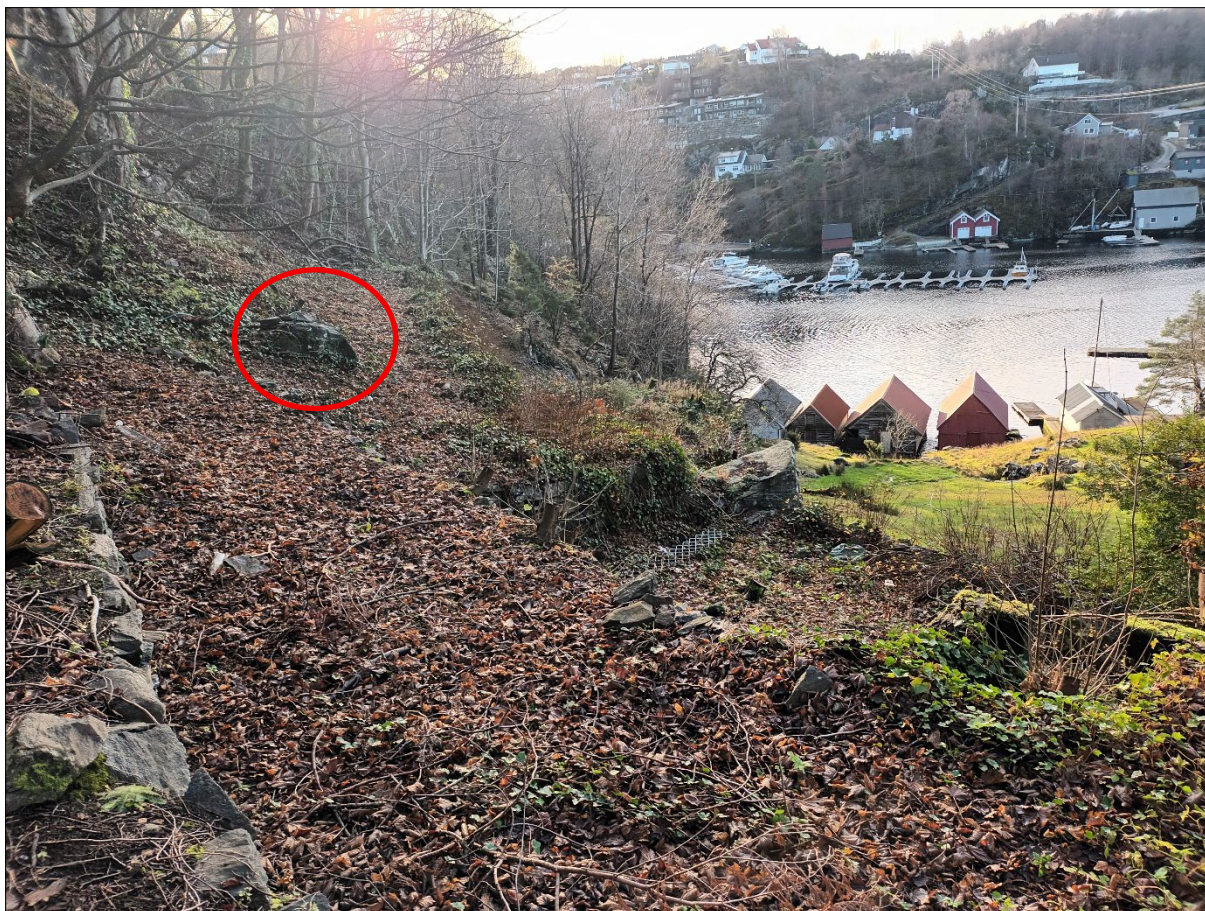
Synfaringa viser at i dei slake partia i kartlagt område består lausmassane hovudsakleg av eit tynt dekke av organisk materiale (Figur 10). Det tynne dekket er lite samanhengande, då det er brote opp av små fjellknausar og fjellblottingar. Lausmassedekket er vurdert å ha ei mektigheit mindre enn 30 cm. Det vart ikkje observert spor etter skred eller utglidingar under synfaringa.

Figur 10: Lausmassane i kartlagt område består hovudsakleg av eit tynt dekke av organisk materiale. Blokka (raud markering) ved infopunkt 5 er i følgje tiltakshavar løyst ut i samband med nyleg vegarbeid langs Ravnangervegen. Bilete er tatt mot søraustleg del av kartlagt område.

| # | Skildring |
|---|---|
| 5 | Antatt steinsprangblokk. Tiltakshavar informerer om at denne er løyst ut i samband med vegarbeid langs Ravnangervegen |

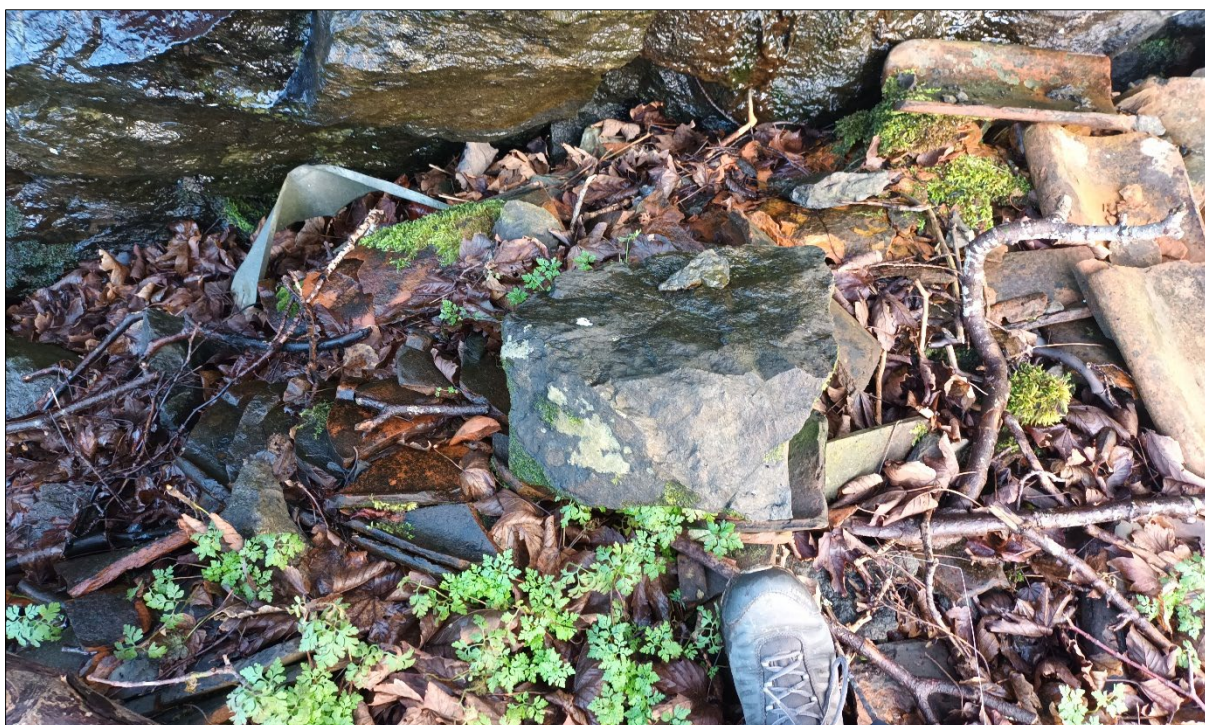
Langs hammarpartiet i aust vart det observert fleire små steinsprangblokker ( $<0,1 - 0,3 \text{ m}^3$ ). Tilgjengelege flyfoto viser at Ravnangervegen vart lagt om mellom 1973 og 1982, og det er antatt at sprenging og terrenginngrep knytt til omlegginga av vegen i den perioden, i tillegg til utviding av vegen i nyare tid, er årsaka til mesteparten av steinsprangblokkene som vart observert under synfaringa.

Figur 11: Det vart observert relativt ferske (<100 år) steinsprangblokker tett på hammarpartiet i aust. Her om lag ved infopunkt 3.

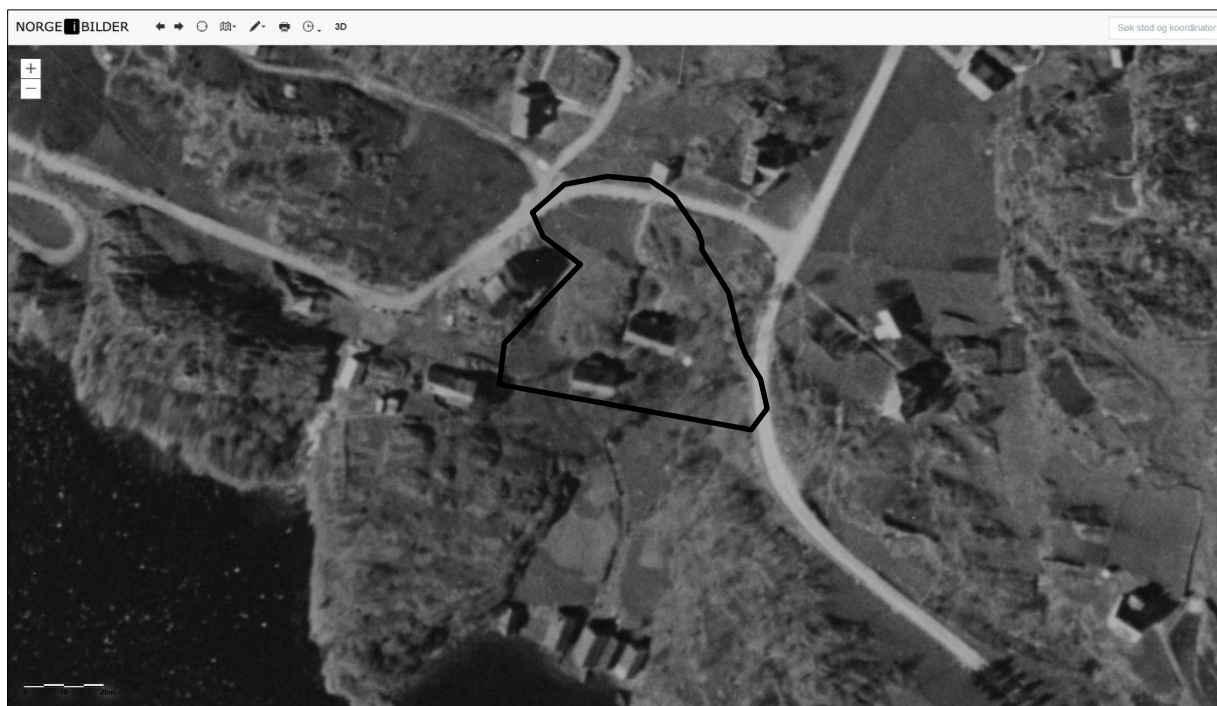
Figur 14: Flyfoto frå 1951 viser at Ravnangervegen den gong låg lenger aust for kartlagt område. Kartlagt område er innafor svart rektangel. Vertikalfoto: norgeibilder.no

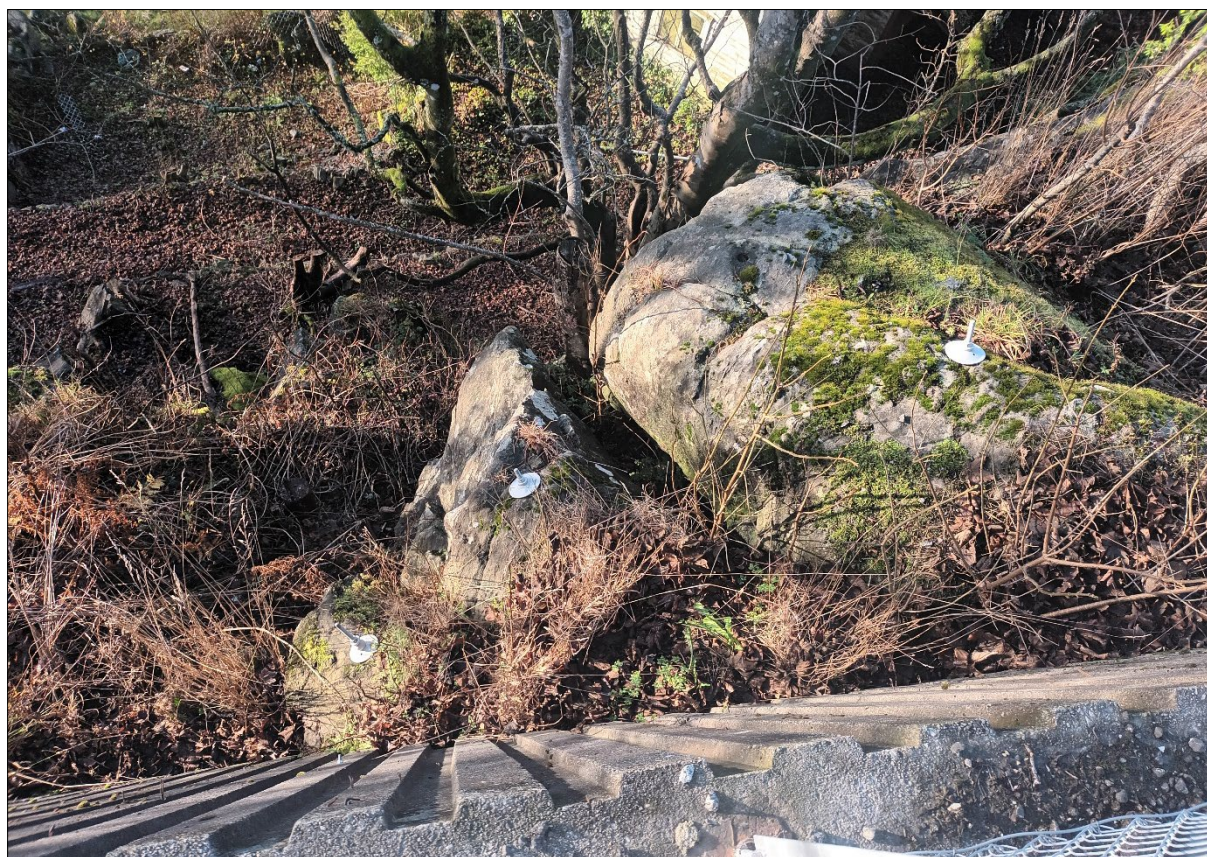
Synfaringa viser at det er utført sikring i nordleg del av hammarpartiet i kartlagt område, der øvre del av hammarpartiet er sikra med boltar (Figur 20). Det er antatt at dette er sikring i samband med vegutviding som har skjedd nyleg. I øvre delar av hammarpartiet er det òg ein betongmur. I sørleg del av hammarpartiet (infopunkt 3) er vegen støtta opp av ein eldre steinmur og forsterka med ein betongmur (Figur 24). Enkelte steinar i den eldre steinmuren er delvis trykt ut av muren, og det er antatt at delar av muren er ustabil.

Figur 20: Nordleg del av hammarpartiet i kartlagt område (infopunkt 1) er sikra med boltar i øvre del av hammarpartiet. På toppen av hammarpartiet er det ei betongmur.

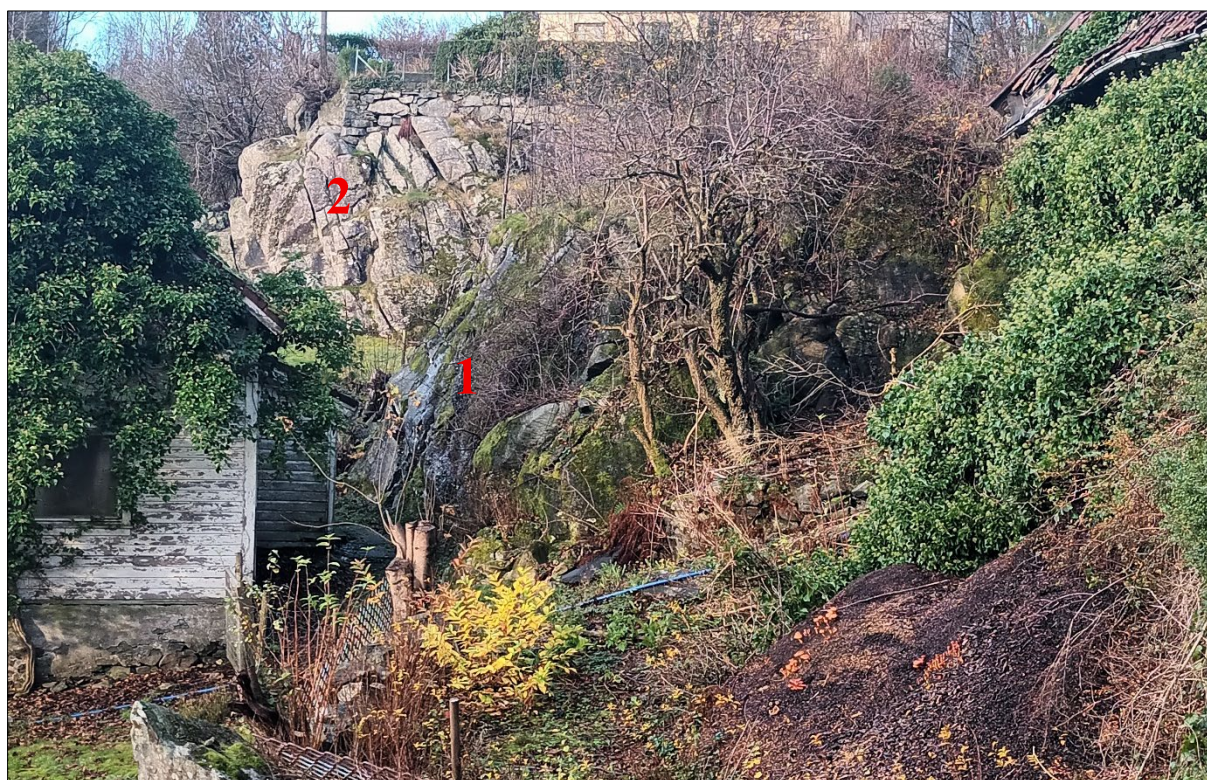
Knausane i midtre og vestleg del av kartlagt område er små (2 -5 meter høge), og det vart ikkje observert ustabile parti i desse (Figur 21). Knausane er meir avrunda enn hammarpartiet i aust, og grunna foliasjonsplana ligg knausane stabilt med støtte i grunn. Hammarpartiet i aust er vurdert å vere einaste reelle losneområde for steinsprang med skadepotensiale.

Figur 21: Bilete viser dei fjellknausane ved infopunkt 6 (1) og 7 (2). Desse er meir avrunda enn hammarpartiet i aust, og er vurdert å vere stabile grunna at foliasjonsplana har fall mot aust, inn i fjellet. Knausane har ei høgde på om lag 2 – 5 meter, som gjev låg fallhøgde, og difor ikkje vil gje steinsprang med skadepotensiale.

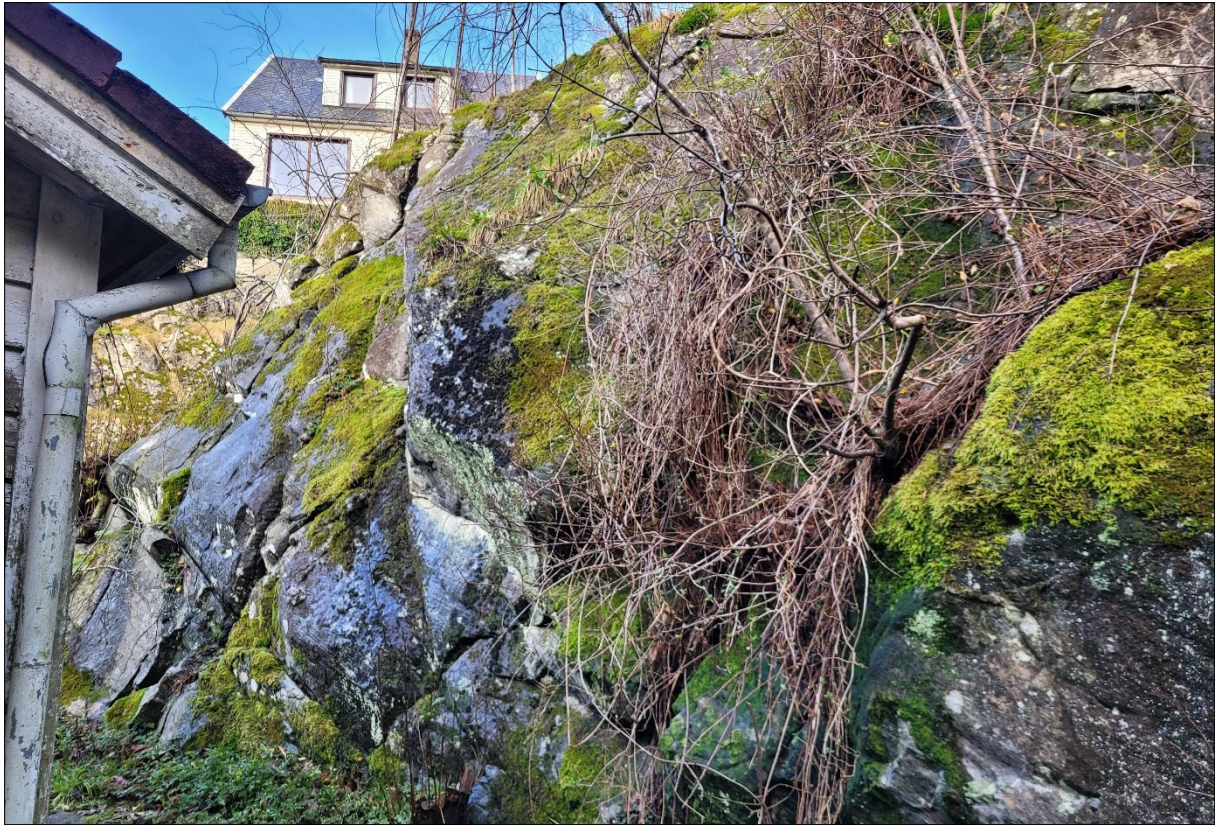
| # | Skildring |
|---|---|
| 6 | Fjellknaus, om lag 4 meter høg. Ingen observerte ustabile parti eller steinsprangblokker nedanfor |

Figur 22: Nærbilete av fjellknausen ved infopunkt 6. Det er noko sprekkdanning i nedre delar, men ikkje observert ustabile parti som kan gje steinsprang med skadepotensiale.

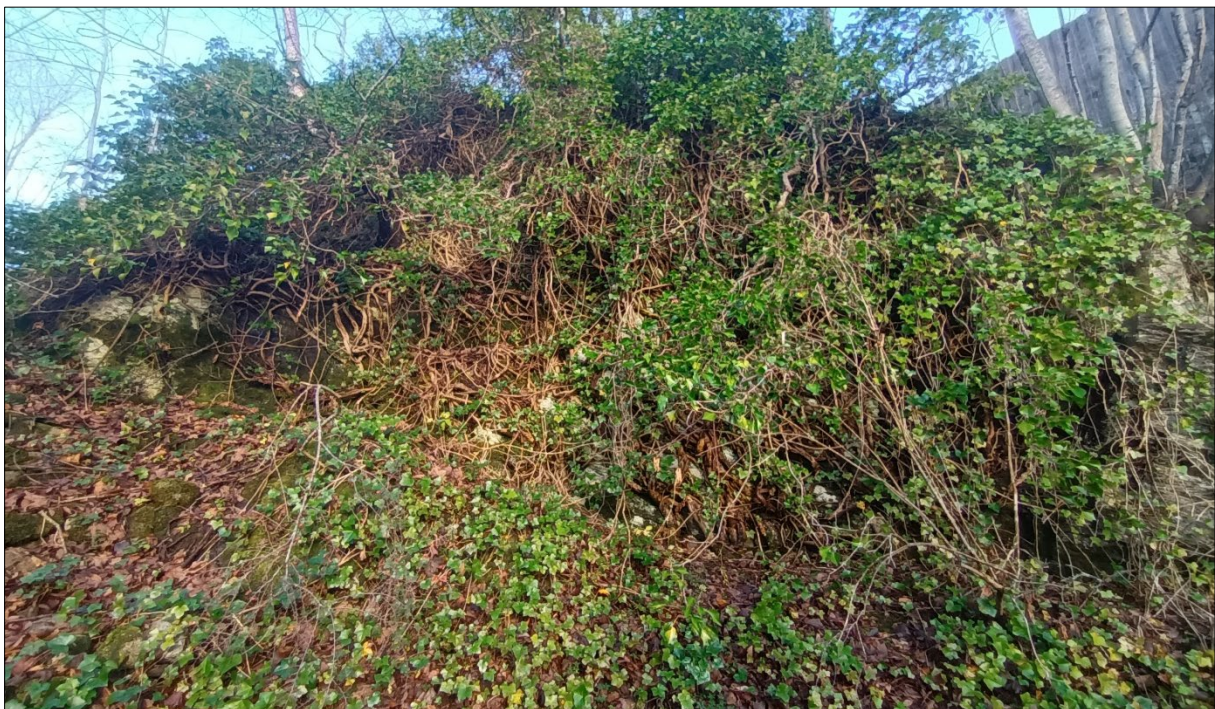
| # | Skildring |
|---|---|
| 4 | Fjellknaus, om lag 5 meter høg. Ingen observerte ustabile parti eller steinsprangblokker nedanfor |

Figur 23: Fjellknausen ved infopunkt 4 er kledd av vegetasjon. Det vart ikkje observert steinsprangmateriale nedanfor knausen, og denne er vurdert som stabil.

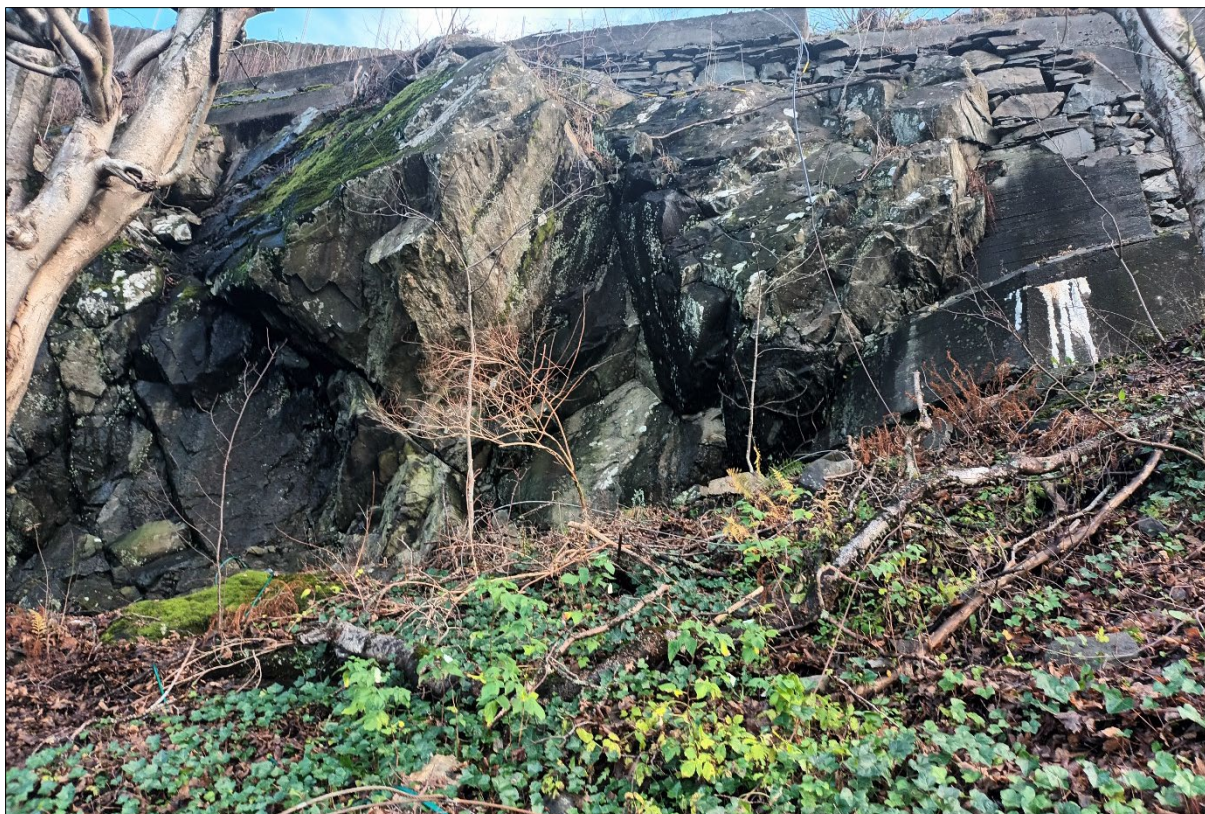
Figur 24: Sørleg del av hammarpartiet (infopunkt 3). Det er ein eldre steinmur i overkant av hammaren, sett opp i samband med utviding av vegen. Muren er òg forsterka med ein betongmur, men enkelte steinar i steinmuren har blitt trykt delvis ut, og steinmuren er antatt å vere noko ustabil.

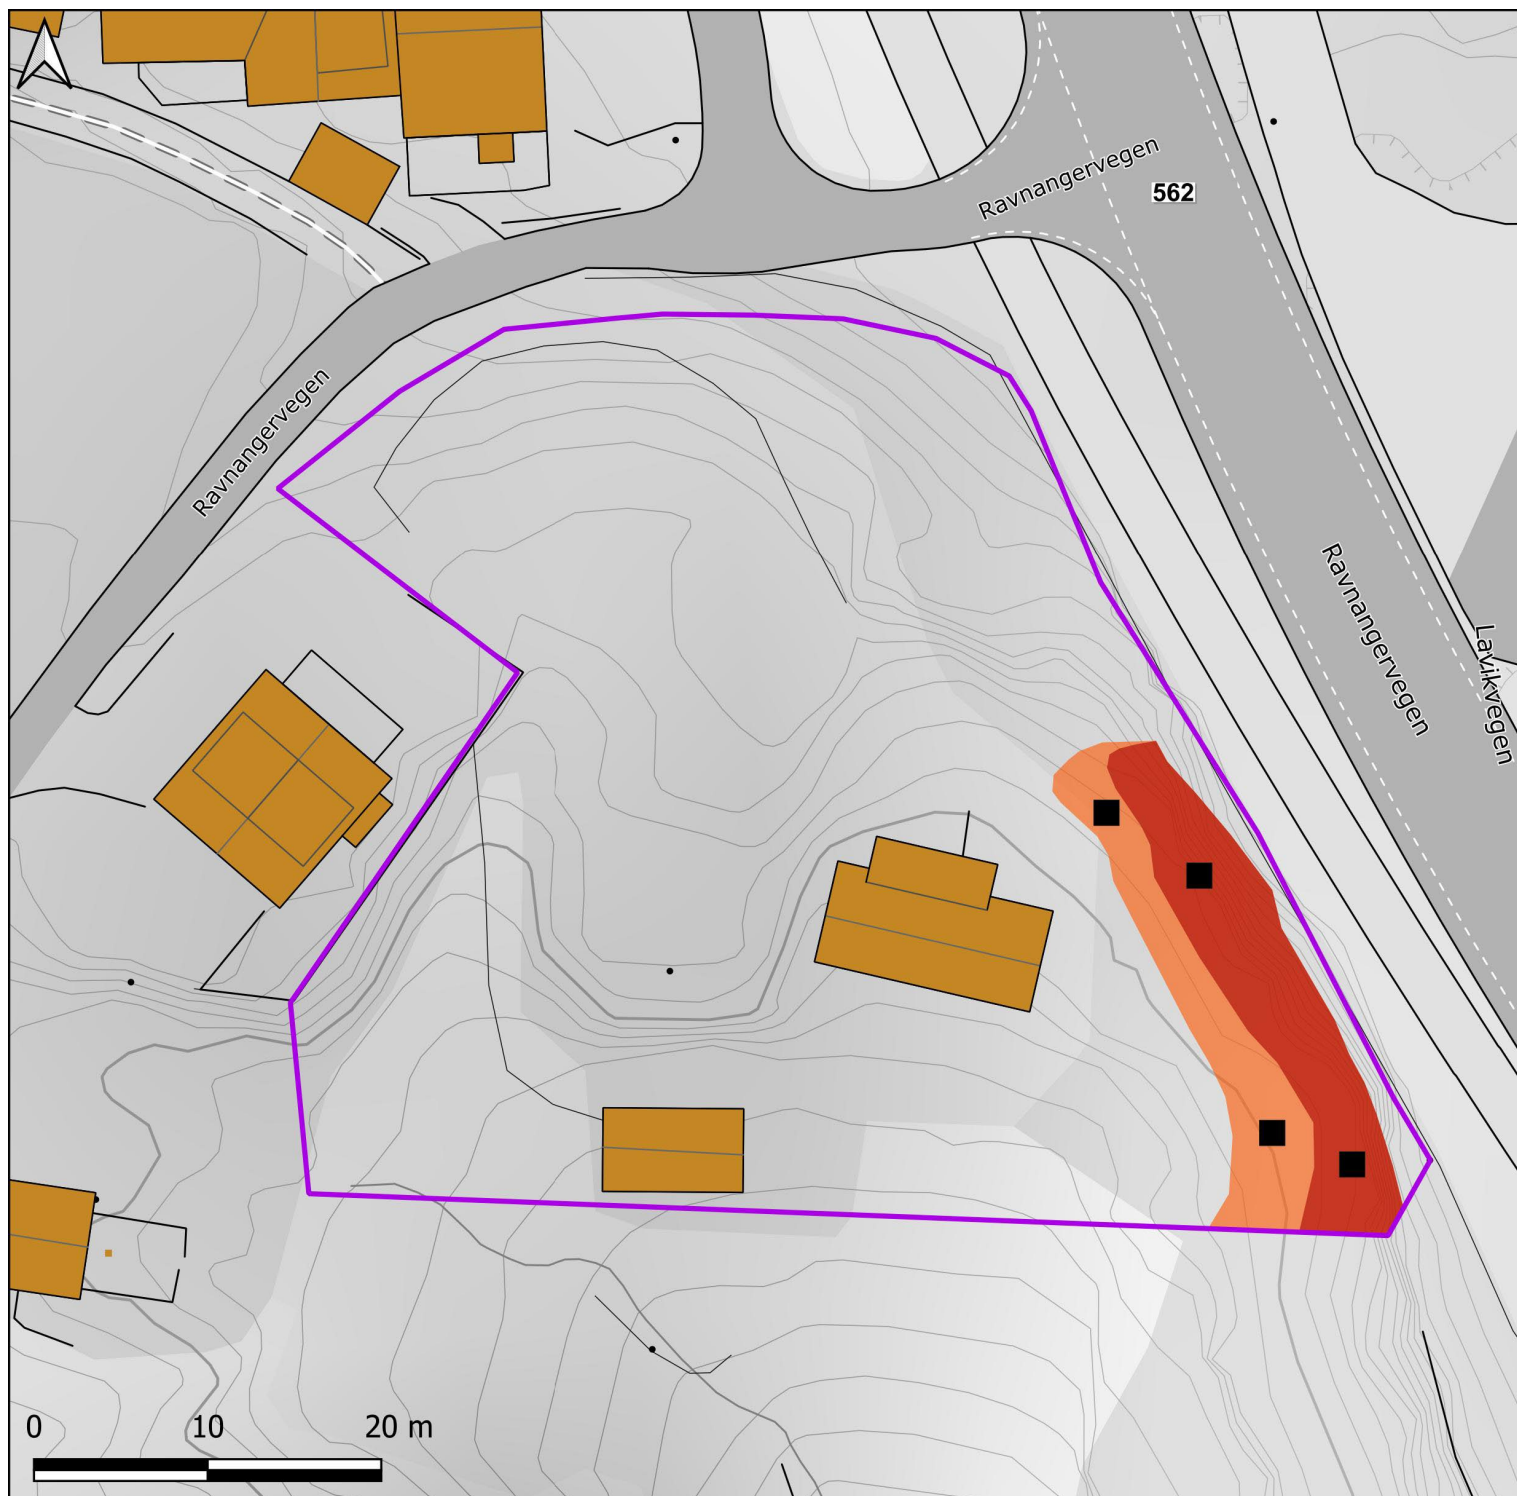
| Faresonekart | | | |

Skredfarevurderinga konkluderer med at nominelt årleg sannsyn for skred er høgare enn 1/100 og 1/1000, der steinsprang er vurdert å vere einaste reelle skredtype. Steinsprangfaren kjem frå lokale losneområde langs hammarpartiet i søraustleg del, inne i kartlagt område.
