► Ørje solkraftverk. Vurdering av områdestabilitet

Sammendrag/konklusjon

J01	2023-04-24	Vurdering av områdestabilitet	Nursha	AS	ELFOR
Versjon	Dato	Beskrivelse	Utarbeidet	Fagkontrollert	Godkjent

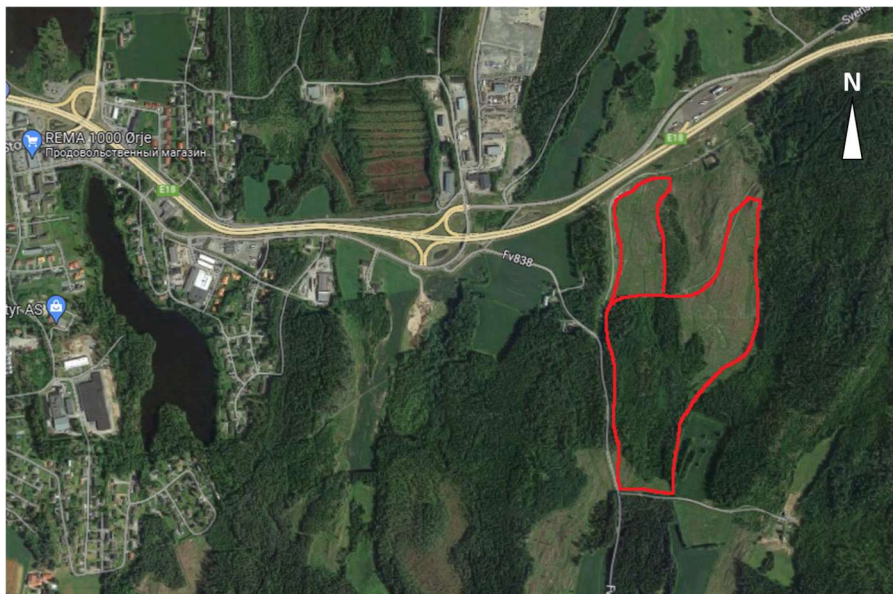
Figur 1: Bildet fra et Google-kart: Planlagt plassering av solkraftverk vist med rød linje

Planområdet for utbygging av solkraftverk ligger øst for Ørje og ligger langs E18 på sørsiden av denne i et relativt flatt område (se Figur 1). Kotehøyden på dette stedet er rundt 132 m over havet. I øst grenser området til åser med tett vegetasjonsdekket som vist og i vest grenser området til «Kasbuveien» (Figur 1).

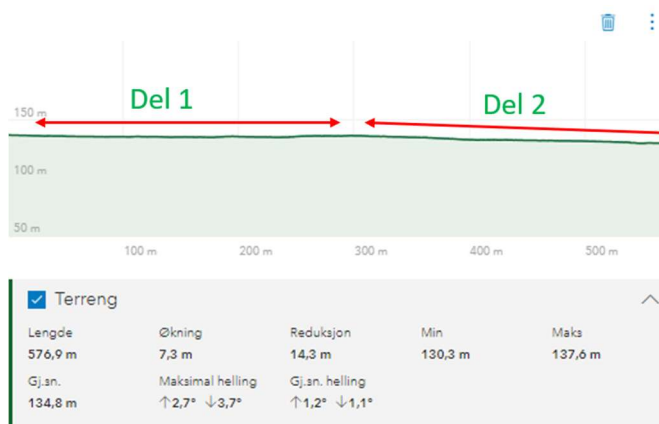
Figur 10: Høydeprofil fra snitt 2

Snitt 3 går gjennom sone 2 (se Figur 9) og kotehøyden over denne seksjonen varierer fra 130,3 m til 137,6 m over mer enn 500 m (se Figur 10). Fra høydeprofilen ses det at det er to deler som har forskjellige hellinger i dette snittet. Detaljert analyse er gitt nedenfor for hver del av seksjonen.

Del 1: Høydeforskjellen er mindre enn 5 m og helning er mindre enn 2,83-grader (1:20). OK

Del 2: Høydeforskjellen er mer enn 5 m [$\Delta H = (137,1 - 130,3) = 6,8$ m], men helning er mindre enn 1:20 [$\cot\alpha = (577 - 297)/6,8 = 41$ dvs. 1:41]. OK

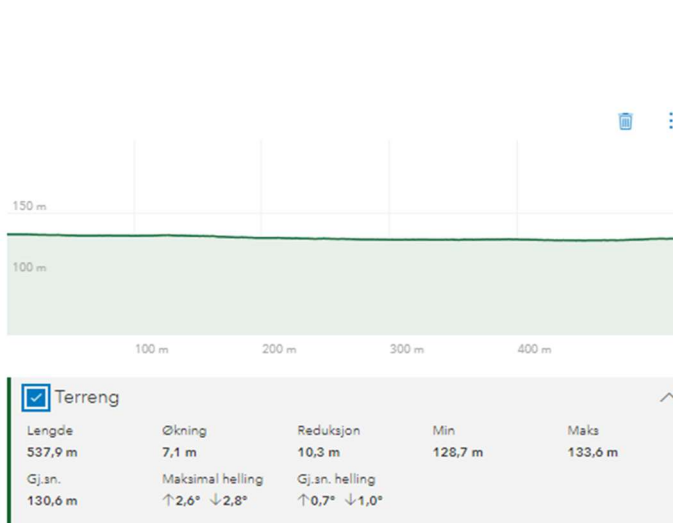
Figur 14: Høydeprofil fra snitt 4

Fra snitt 4 som går gjennom sone 3 i Figur 13 kan det observeres at området ut av åsen 3 er jevnt og ikke har store høydevariasjoner dvs. høydeforskjellen er mindre enn 5 m [133,6-128,7 = 4,9 m]. OK

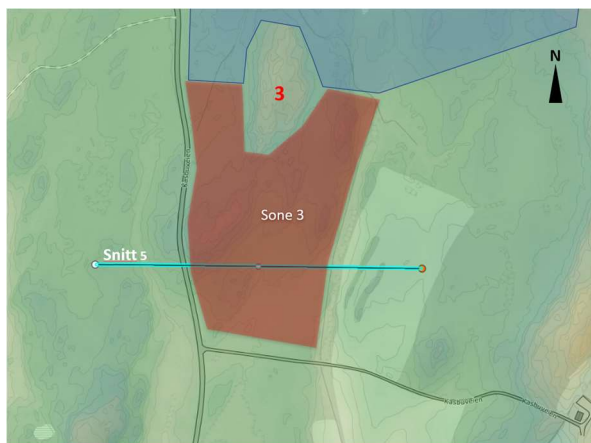
Figur 15: Kart fra høydedata - snitt 5 i planvisning

Fra snitt 5 som går gjennom sone 3 i øst/vest retning i Figur 15 kan det observeres at området ut er jevnt og ikke har store høydevariasjoner dvs. høydeforskjellen er mindre enn 5 m [$132,8 - 127,9 = 4,9$ m]. OK

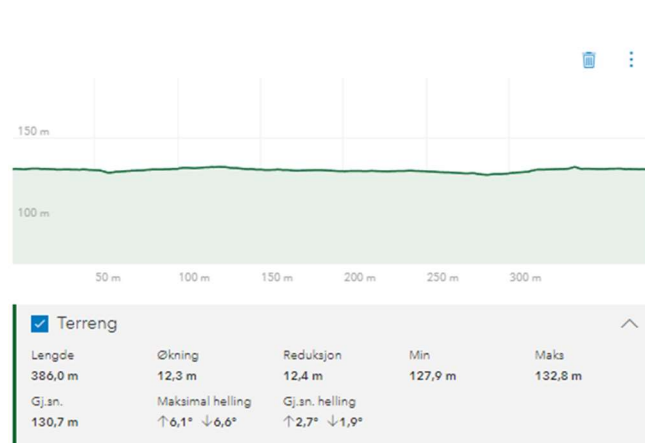
Figur 16: Høydeprofil fra snitt 5

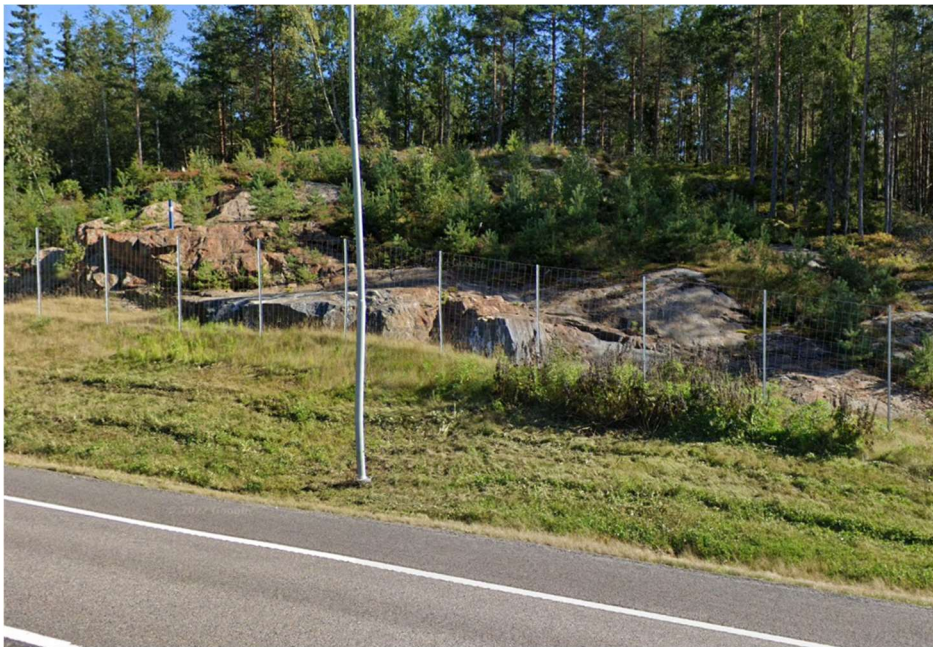
Figur 17: Google bildet av punktet 1 på figur 5

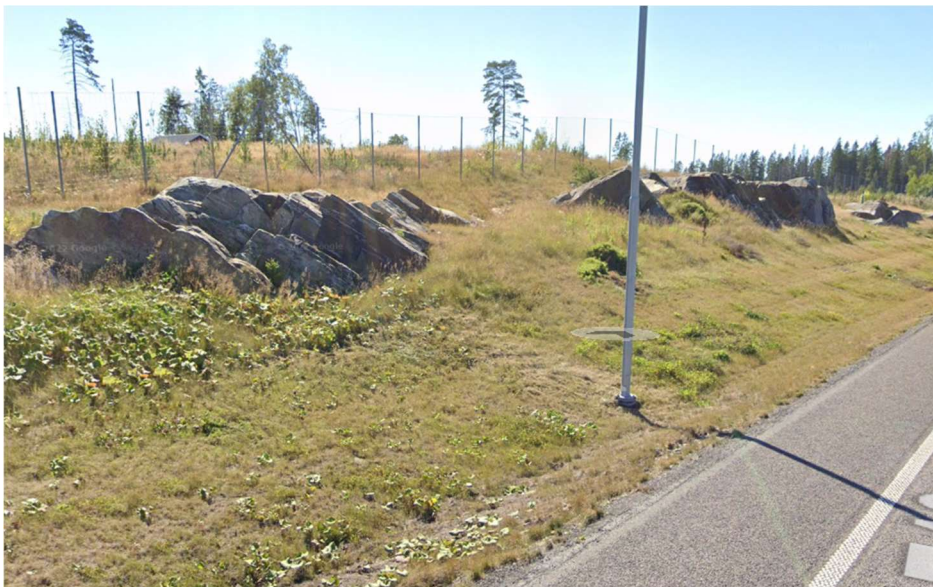
Figur 18: Google bildet av punktet 2 på figur 5

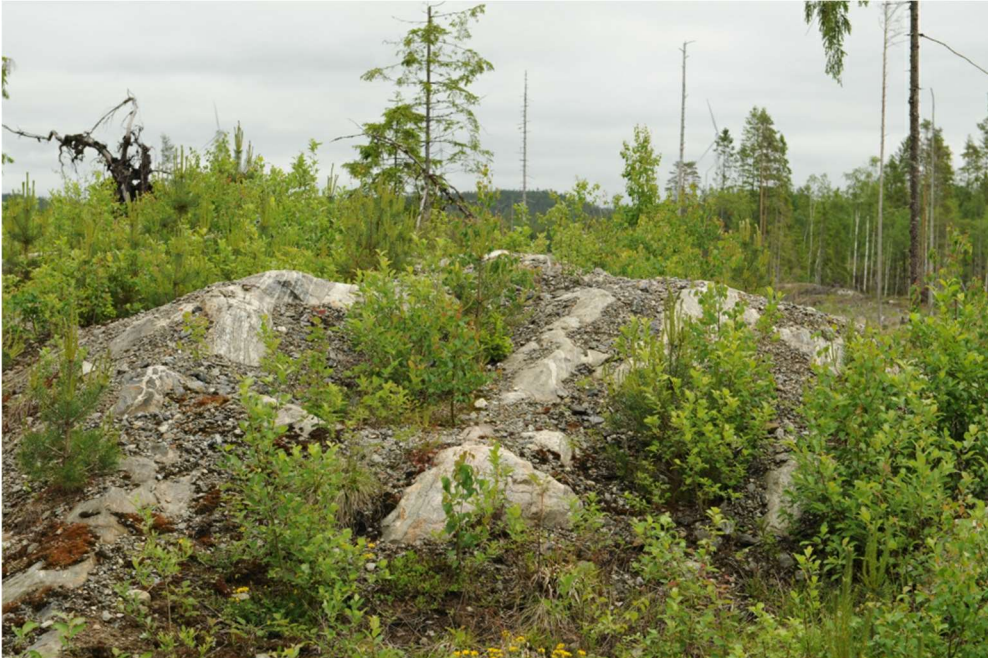
Figur 19: Bildet fra befaring av punktet 3 i figur 5

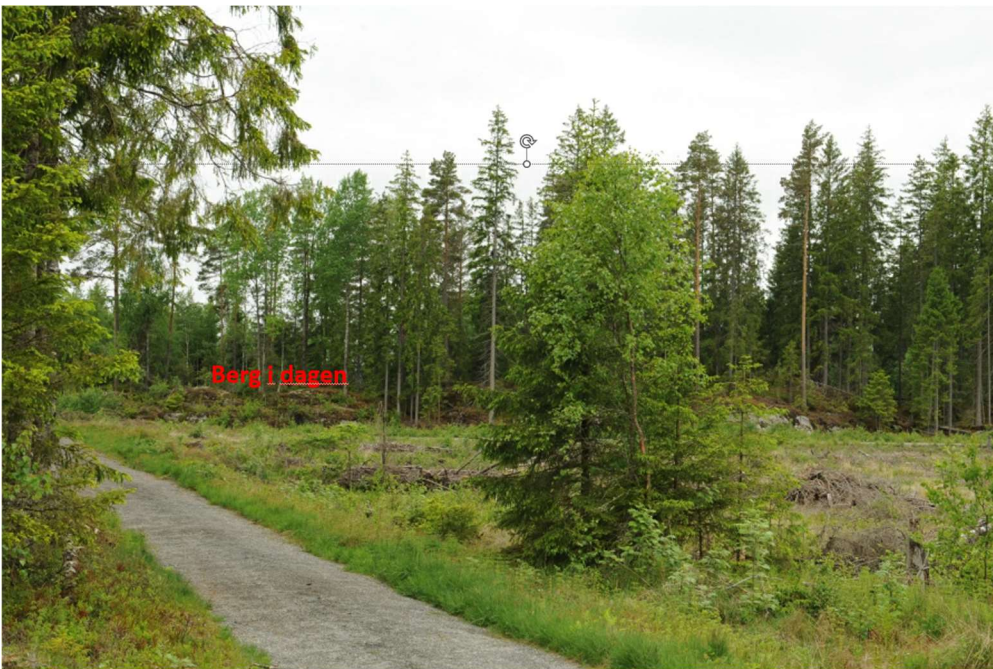
Figur 20: Bildet fra befaring av punktet 4 i figur 5

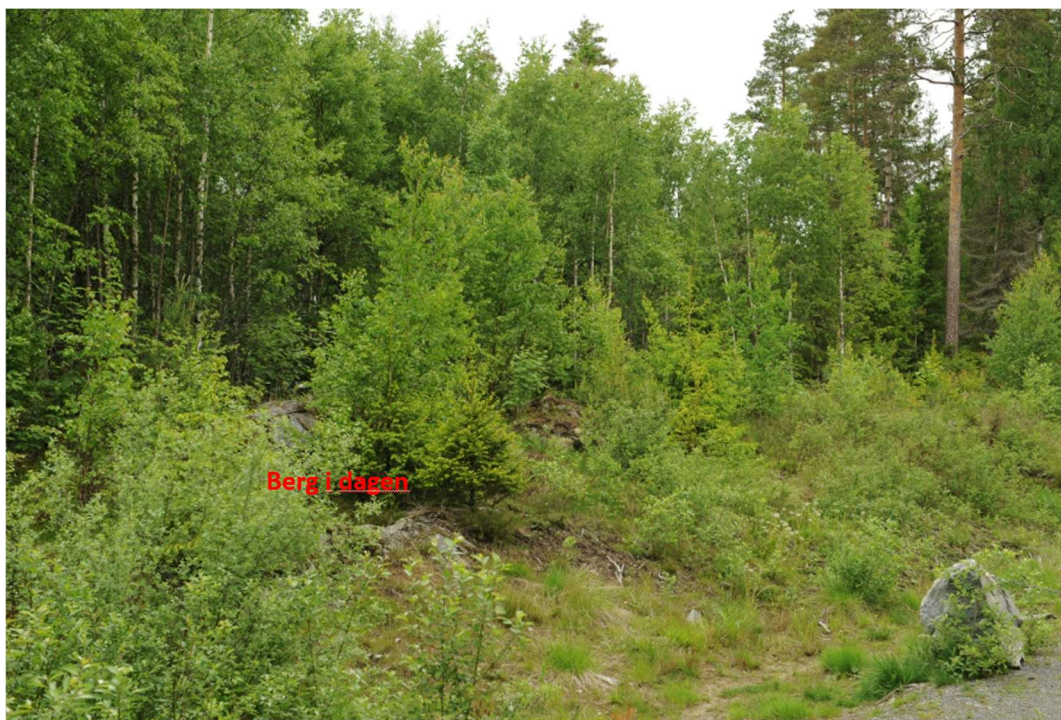
Figur 21: Bilde fra befaring av punktet 5 i figur 5

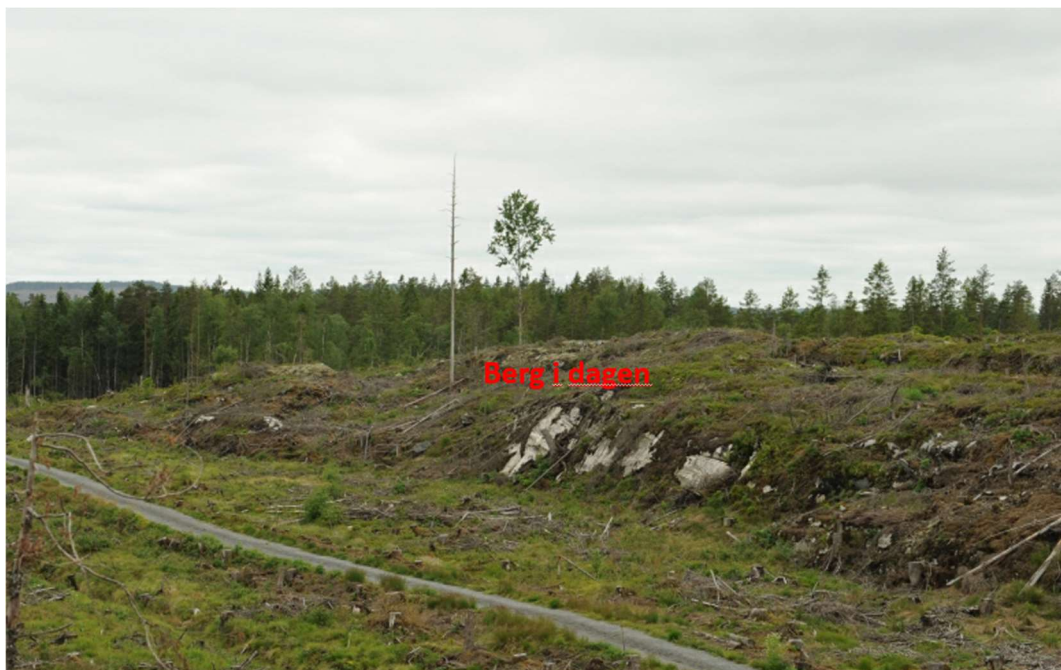
Figur 22: Bildet fra befaring av punktet 6 i figur 5
