Overvåking i Sirdal etter utlegging av gyte- og kalkgrus 2023

Overvåking år 1; 2024

Skien, 11. august 2024

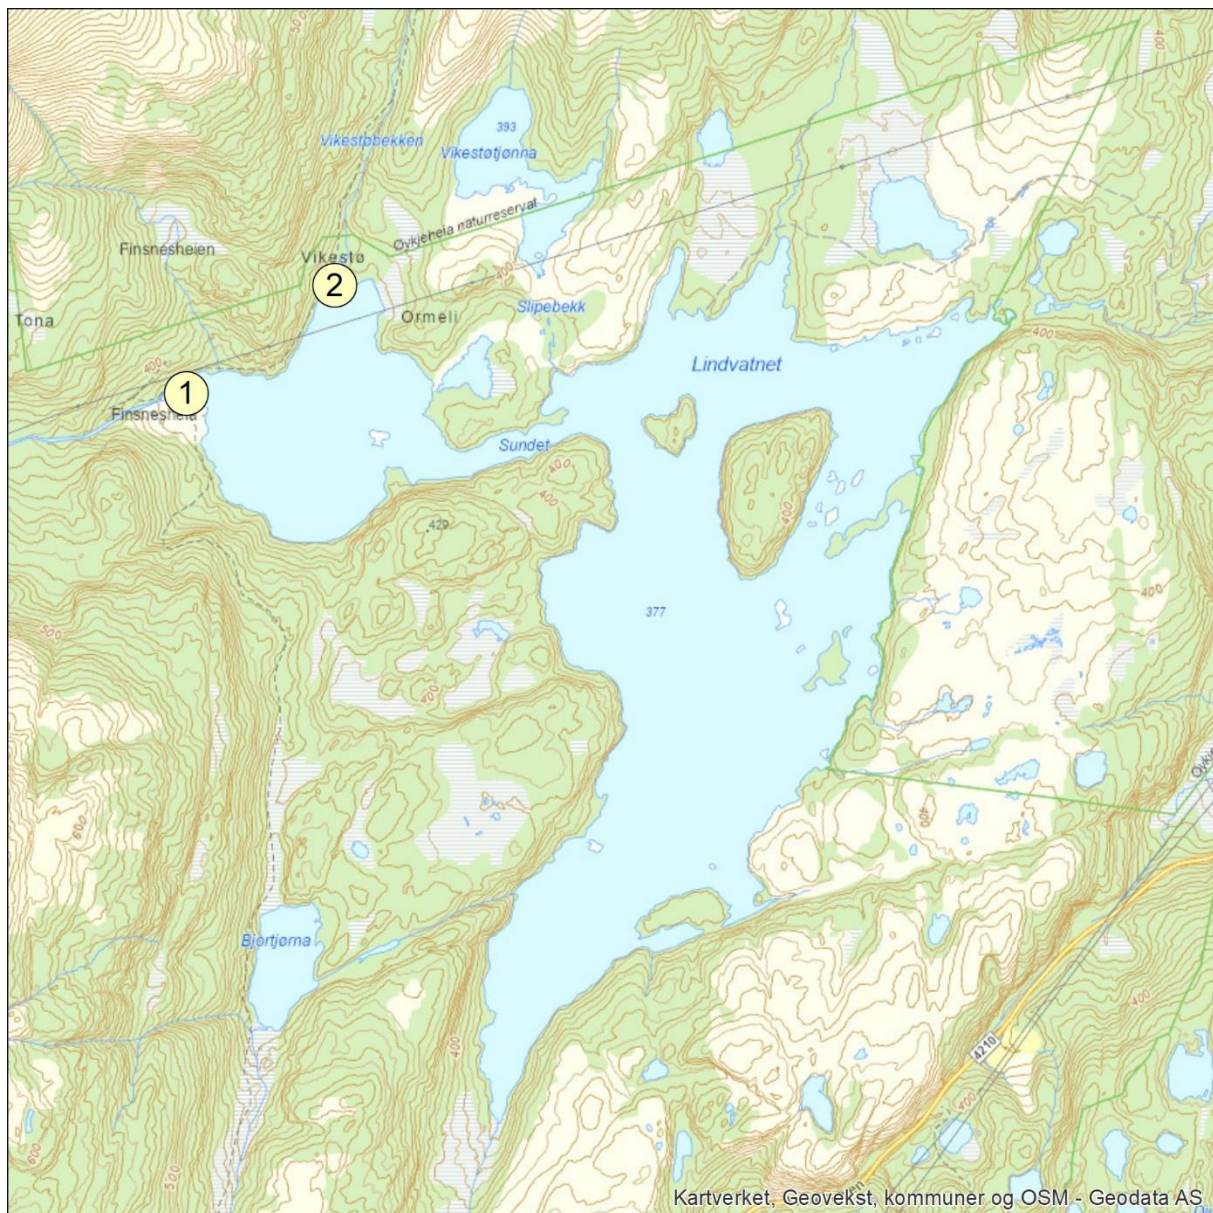
Kart 1: Lindvatnet med nummerering av bekkene som ble behandlet.

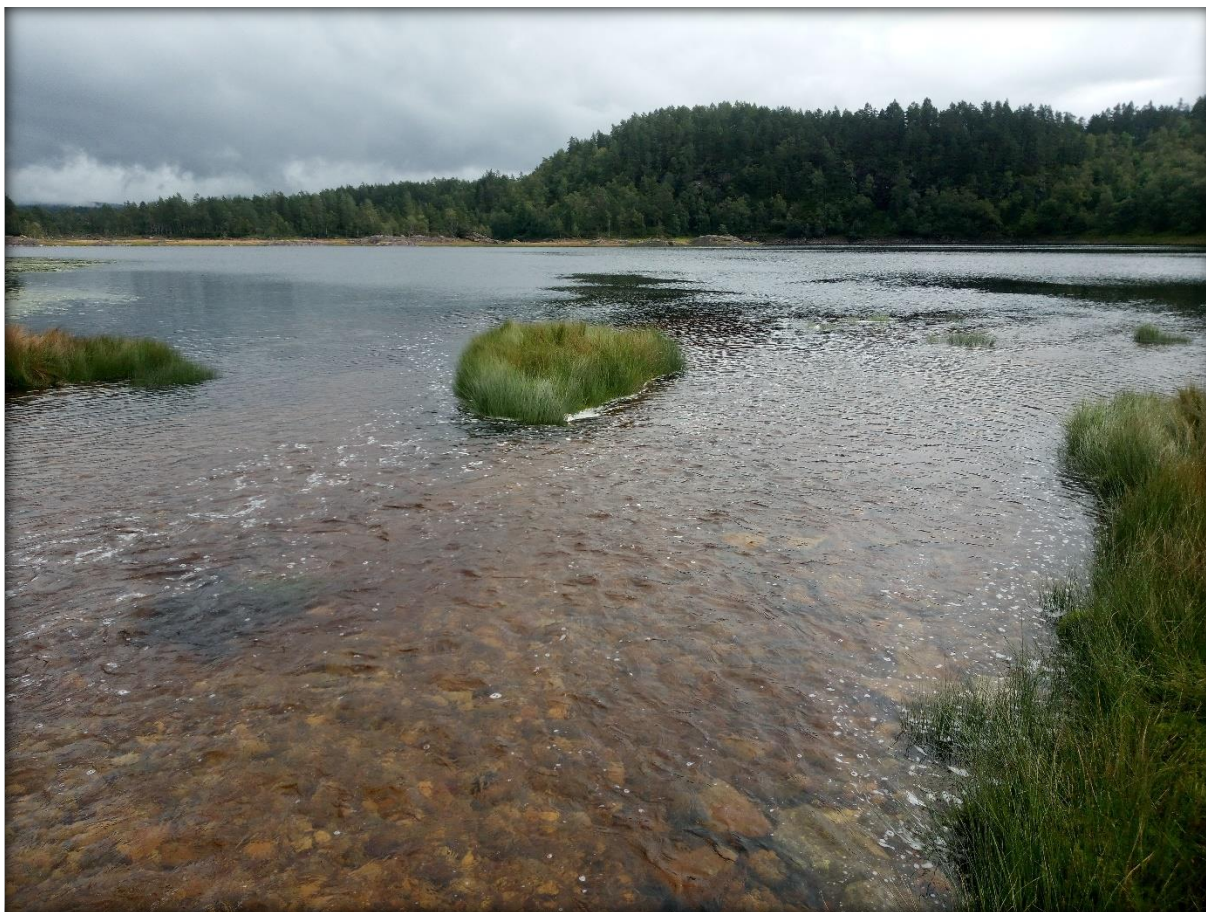
Bilde 1.1. Midtstølbekken nederst ved overgangen mot magasinet.

Det var en ganske stor vannføring i bekken på undersøkelsestidspunktet. Grusen var godt fordelt nederst ved utløpet i magasinet (bilde 1.1). Opp mot vandringshinderet er elveløpet smalere og der var vannstrømmen så sterk at det ikke var egnet for undersøkelser (bilde 1.2).

Grusen hadde fordelt seg godt, også ut i deltaområdet. Det er mulig at grusen fortsatt var i bevegelse under gytetiden i fjor. Det kan være en årsak til at det ikke var yngel i år. Det bør være større sjanse for rekruttering neste år.

Det bør vurderes å bruke finmasket garn i deltaområdet ved en senere anledning.

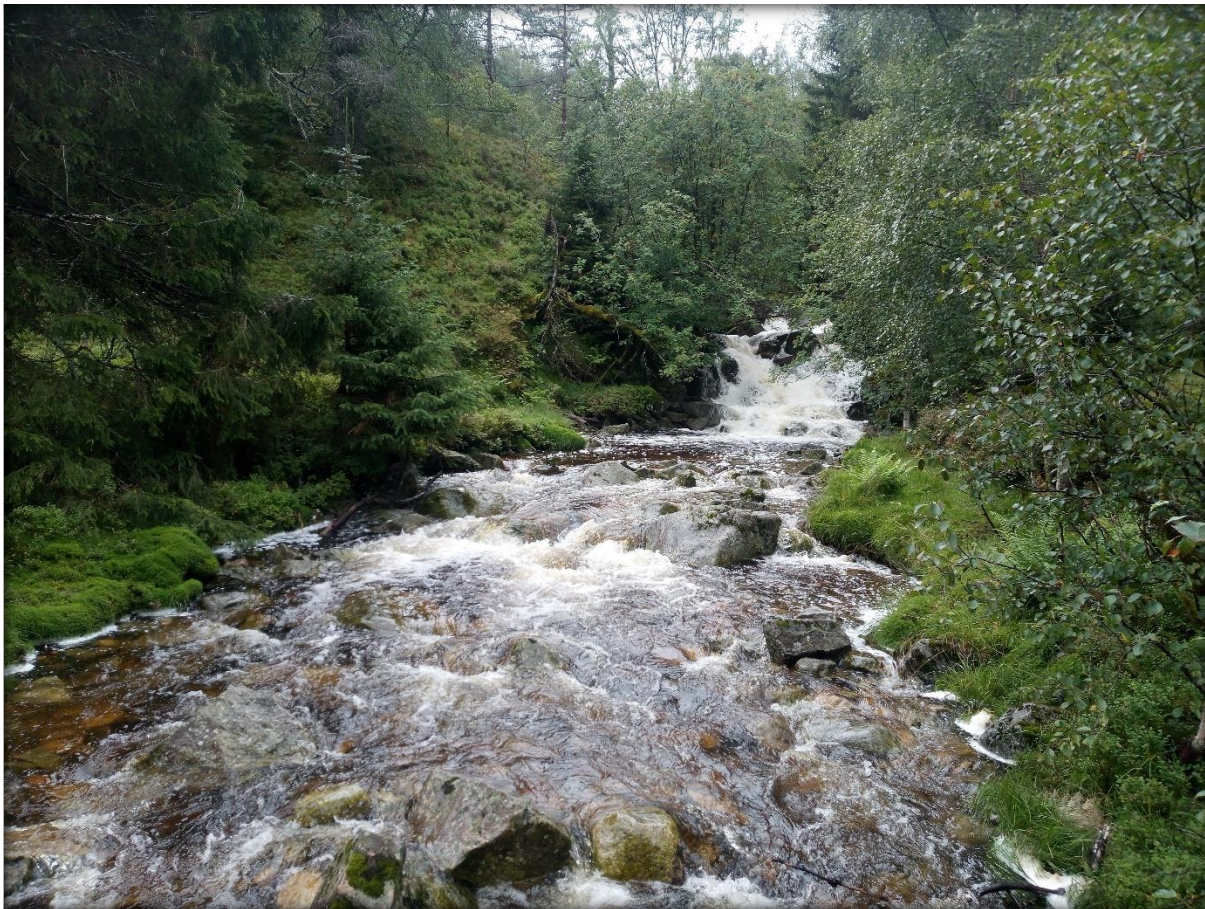
Bilde 1.2. Øverste delen av Midtstølbekken var vanskelig å undersøke på grunn av mye vann.

Den forholdsvis store vannføringen gjorde det umulig å undersøke øvre deler av bekken.

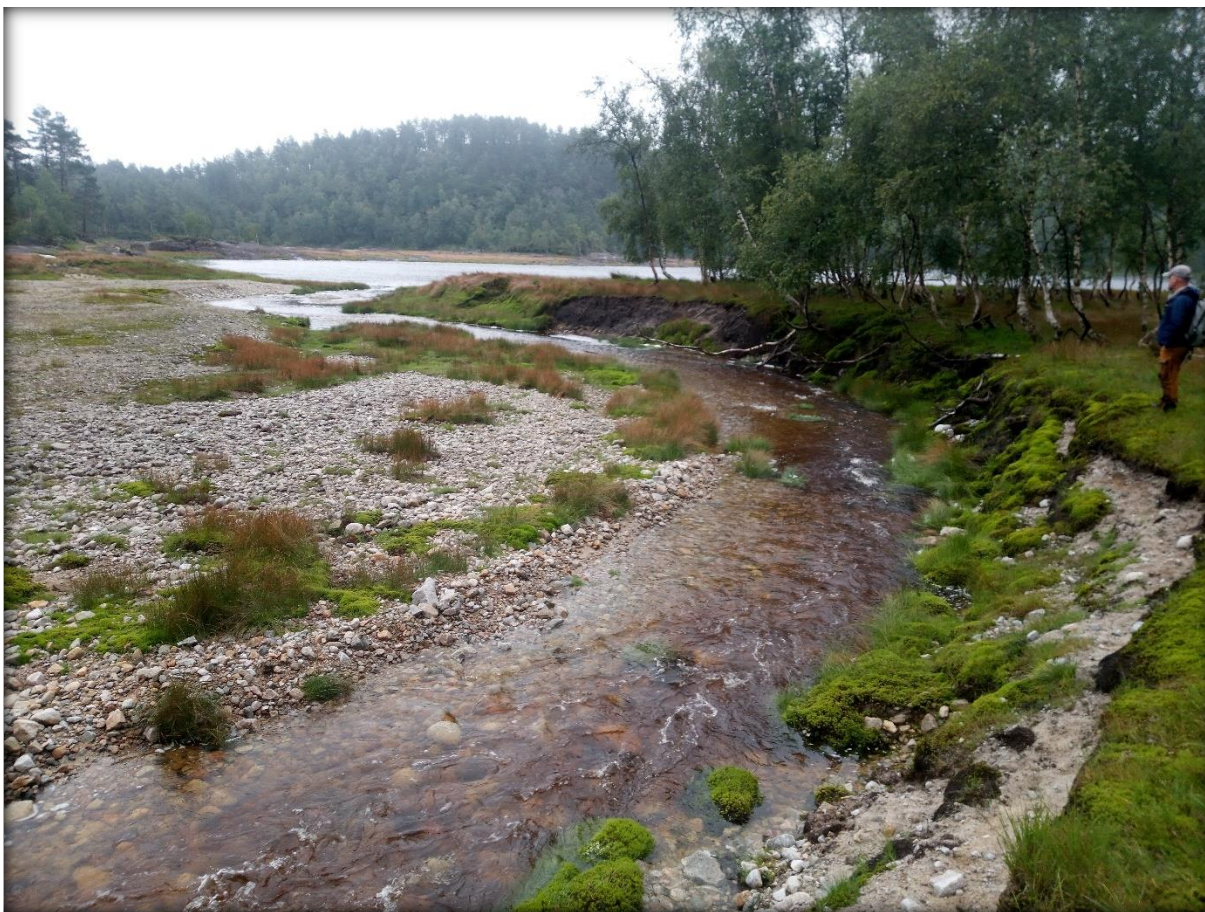
Bilde 2.1. Vikestølbekken, om lag midtveis i tiltaksområdet.

Det var ganske stor vannføring i bekken på undersøkelsestidspunktet. Den utlagte grusen har spredt seg godt utover, også under høyspentlinja der det ikke var mulig å legge ut grus (bilde 2.1). Grusen hadde blandet seg godt med det opprinnelige substratet (bilde 2.2).

Grusen hadde fordelt seg godt og fremstår som naturlig. Det er mulig at grusen fortsatt var i bevegelse under gytetiden i fjor. Det kan være en årsak til at det ikke var yngel i år. Det bør være større sjanse for rekruttering neste år.

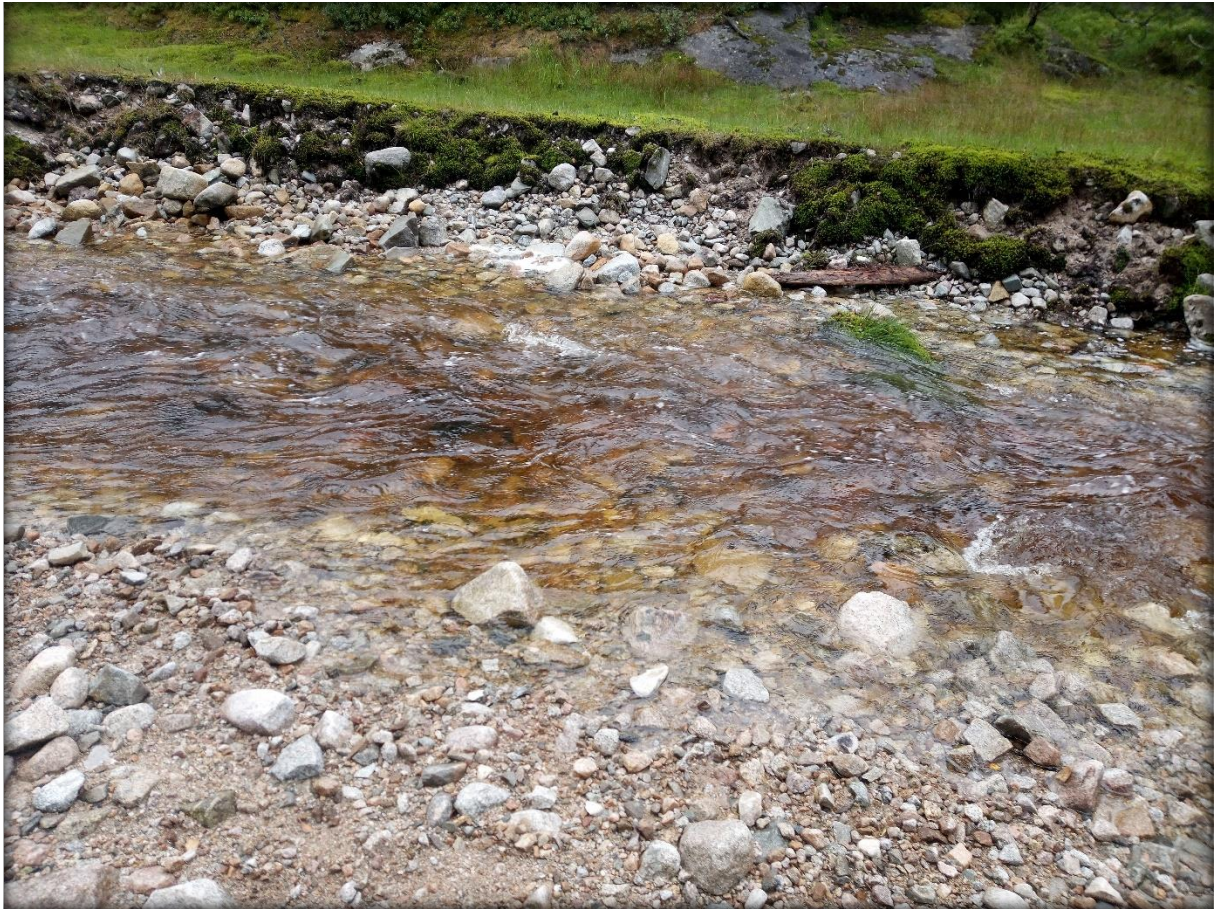
Bilde 2.2. Vikestølbekken. Den utlagte grusen hadde fordelt seg godt sammen med øvrig substrat.

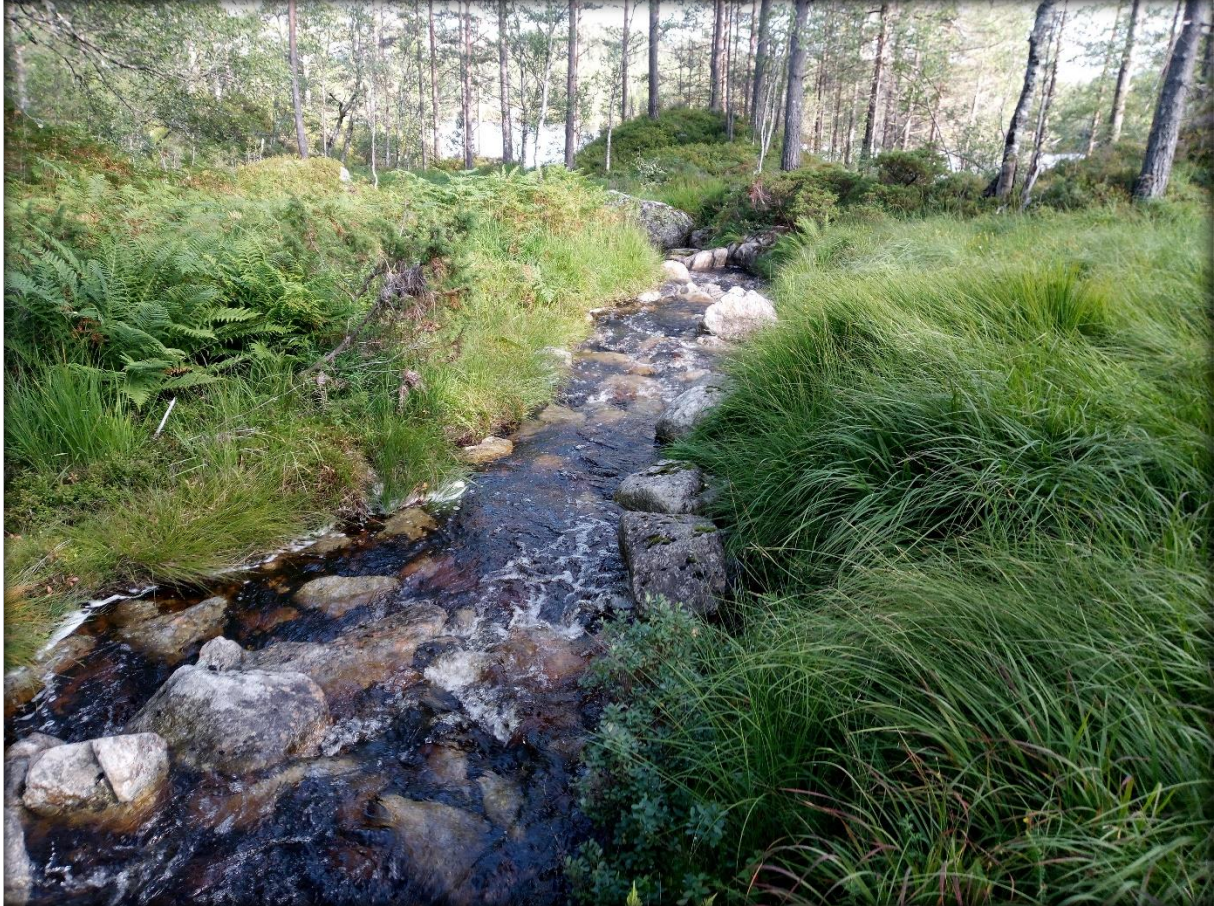
Innløpsbekken til Øvre Løyntjønn er påvirket med et bekkeinntak slik at vannføringen er unaturlig lav til tider (bilde 3.1). Det ble funnet litt yngel her i 2022 ([GN 2022-9](#)) og det ble anbefalt en forsiktig utlegging av noe gyte-/kalkgrus. Dette er foreløpig ikke utført.

Bilde 3.1. Innløpsbekk til Øvre Løyntjønn.

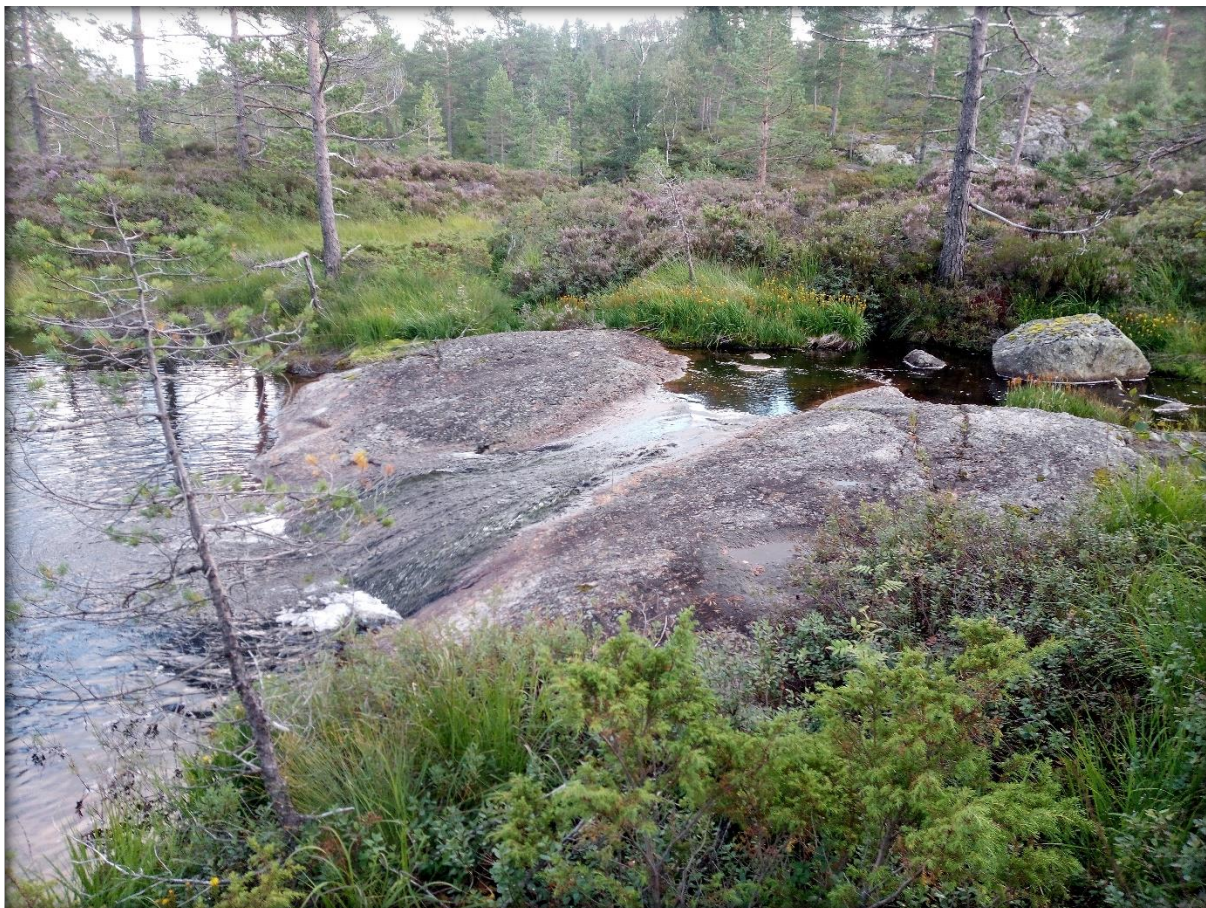
Til tross for at det foreslåtte tiltaket ikke er gjennomført ble det utført undersøkelser. Vannføringen var god på undersøkelsestidspunktet. Elfiske i innløpet gav fangst av 2 fjorårsyngel (1+), samt et par større ørreter. Det ble også utført elfiske i utløpet av Øvre Løyntjønn (bilde 3.2). Her ble det fanget en ørret på omtrent 20 cm, samt observert to mindre som antas å være yngel. Det ble også elfisket på en bekkestrekning mellom to loner nedstrøms. Her ble det fanget en ørret også på om lag 20 cm. Det ble observert mye vaking av små ørreter i lonene.

Bilde 3.2. Utløpet fra Øvre Løyntjønn.

Det er kun svak rekruttering i innløpsbekken til Øvre Løyntjønn. Litt fangst, og mye vaking nedstrøms vannet gir grunn til optimisme. Vannstrømmen ut av Øvre Løyntjønn har blitt kanalisert til et løp ved hjelp av små, enkle sperrer lagd av tre. Det bør være mulig for ørret å vandre opp til Øvre Løyntjønn fra lonene nedenfor. Dette kan gi et godt tilskudd til fiskebestanden der.

Utsetting av ørret ble avsluttet i 2023. Om noen få år vil bestanden i størst grad bestå av naturlig rekrutterte ørreter. Enten fra innløpsbekken, eller i kombinasjon med oppvandring nedenfra. Det bør utføres et prøvofiske med garn i Øvre Løyntjønn om noen få år for å avklare om dette er tilstrekkelig.
