# ► Miljøkartleggingsrapport

Stadsing Dahls gate 70

7043 Trondheim

Oppdragsnr.: **52209683** Dokumentnr.: **RIM-01** Versjon: **J01** Dato: **2023-01-06**

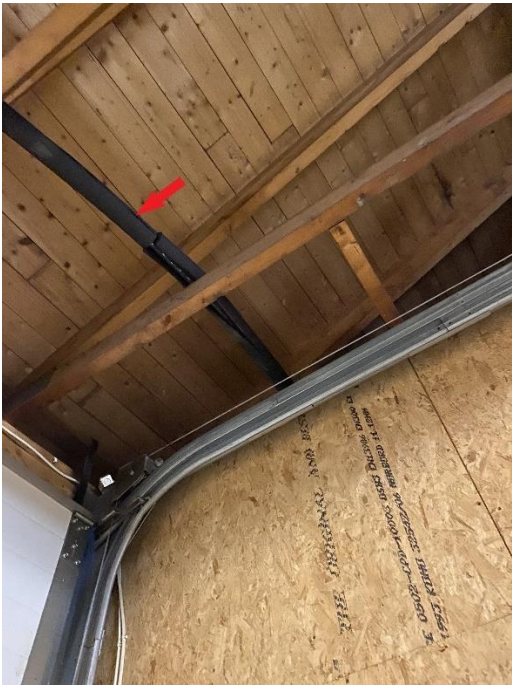
| Materiale | Plassering | Mengde | Bilde |
|---|---|---|---|
| Cellegummiisolasjon | Garasjebygg<br><br>Se vedlagte plantegninger (vedlegg B) | ca. 40 lm. | |

Rørisolasjonen rives av rørene og legges i plastsekker e.l.. Sekkene leveres til godkjent mottak for farlig avfall som farlig avfall med innhold av bromerte flammehemmere.

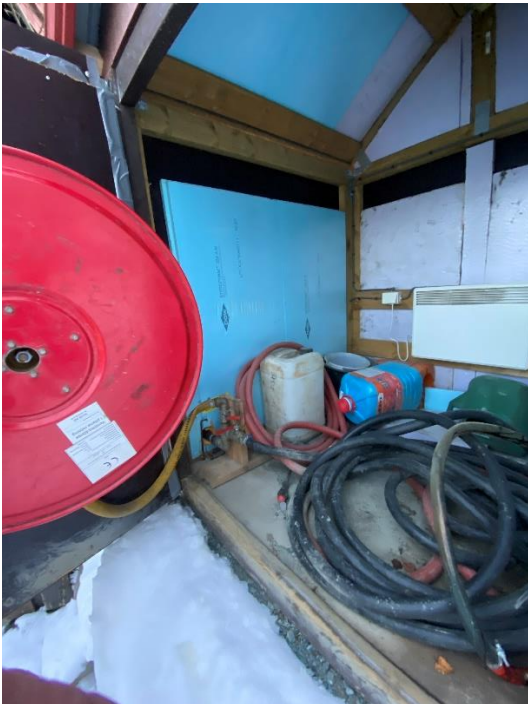
| Materiale | Plassering | Mengde | Bilde |
|---|---|---|---|
| CCA-impregnert trevirke | Sjul sør for garasjebygg | ca. 0,1 tonn | |

Impregnert trevirke sorteres ut fra annet trevirke og leveres til godkjent mottak for farlig avfall som farlig avfall.

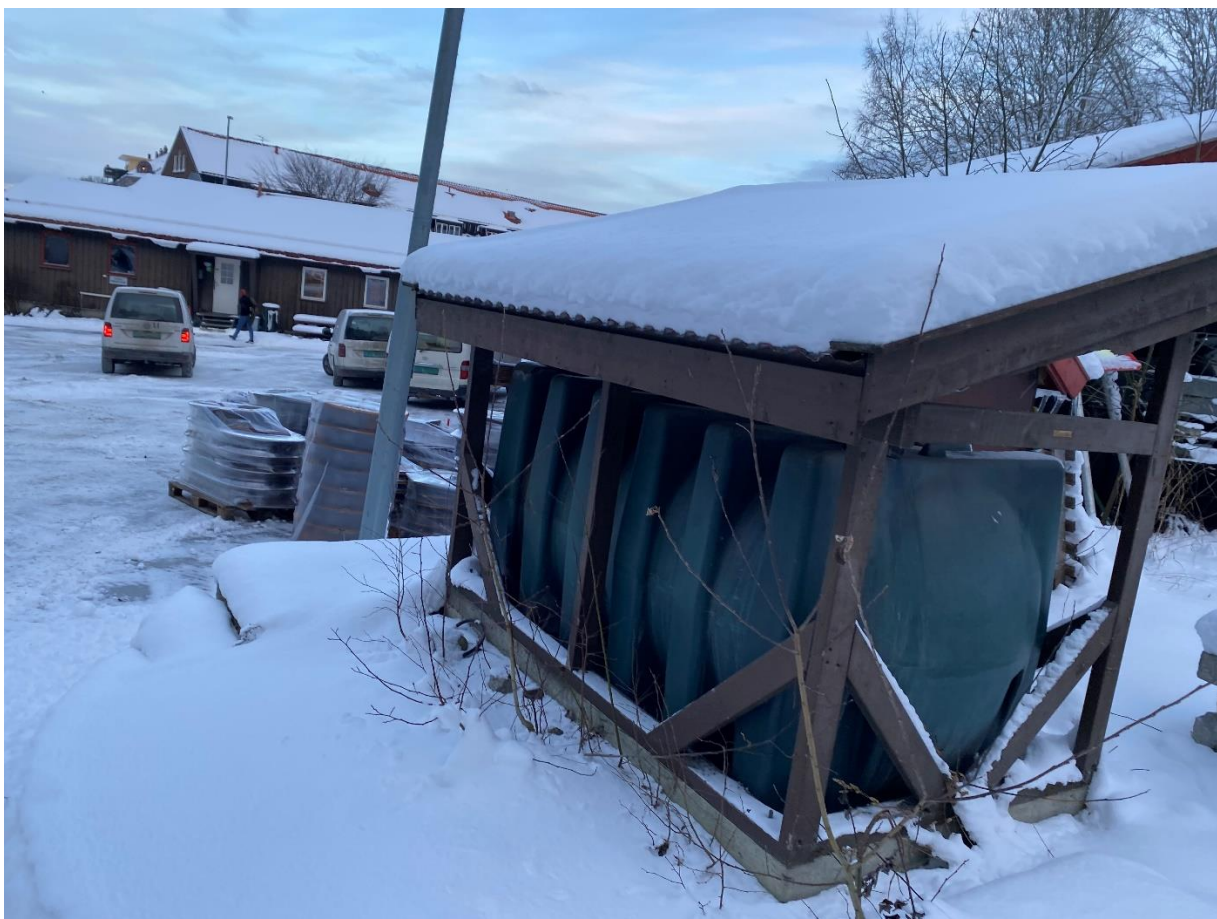
Det er observert en tank sør for garasjebygget, se Figur 1. Hva denne inneholder er ikke kjent. Dersom tanken inneholder olje, diesel, bensin eller andre kjemikalier må tanken suges ren og renses av entreprenør med kompetanse og utstyr til utføre dette, og som kan utstede sertifikat på at tanken er rengjort. Innholdet i tanken leveres til godkjent mottak som farlig avfall.

Figur 1: Utvendig tank sør for garasjebygg.

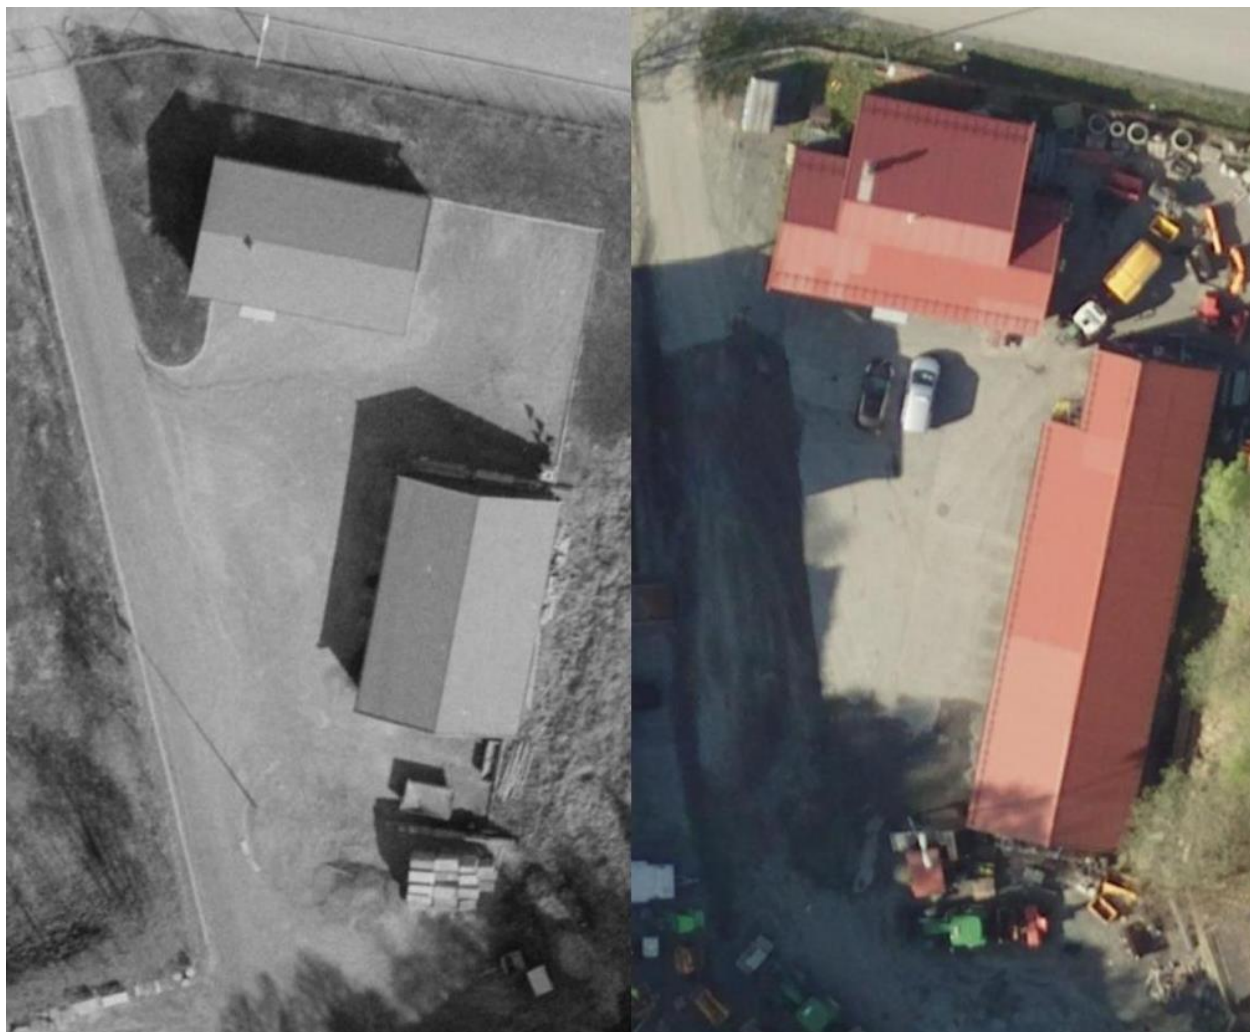
Driftstasjon og garasjebygg har begge en opprinnelig eldre del og en påbygd nyere del, se Figur 2. Det er tatt betongprøve av driftstasjonens opprinnelige eldre del og påbygde nyere del, og av garasjebyggets opprinnelige eldre del og påbygde nyere del. Til sammen er det tatt 4 betongprøver i prosjektet.

Figur 2: Historiske bilder av lokaliteten. Bilde til venstre fra 1982, og bilde til høyre er dagens situasjon.

Betongen fra driftstasjonens opprinnelige eldre del er forurensset med PCB over grenseverdi for gjenvinning. Betongen fra denne bygningsdelen må leveres til godkjent mottak som ordinært avfall.

Resterende betong (driftstasjonens nyere del og hele garasjebygget), er ikke forurensset over grenseverdi for gjenvinning og kan gjenvinnes som f.eks. fyllmasser i prosjektet om det er ønskelig.

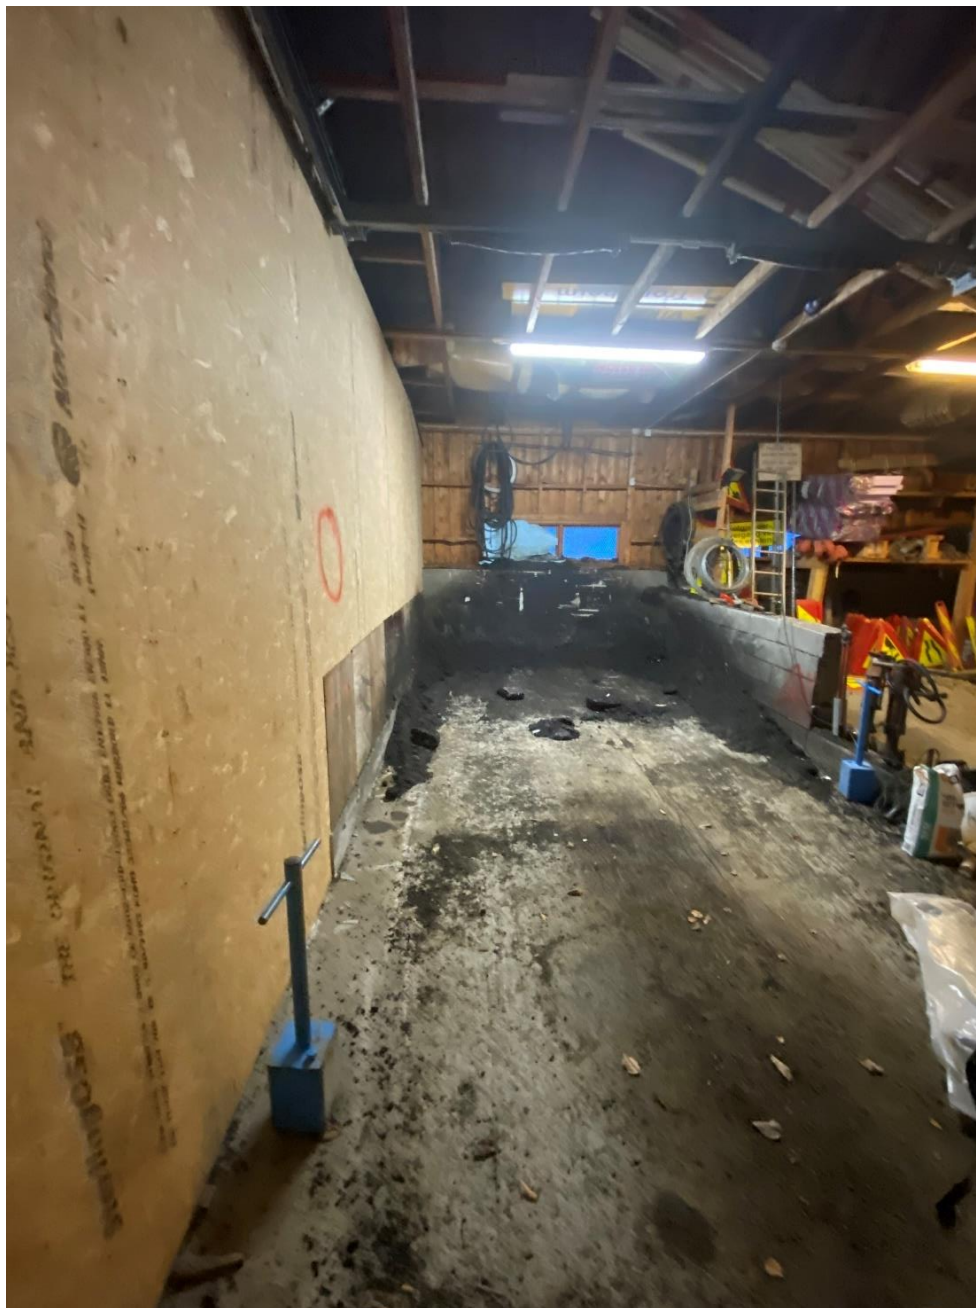
En andel tyngre rivmasser i garasjebygget er brukt som berge/lager for råasfalt, se Figur 3. Disse tyngre rivmassene er forurensset med asfalt og kan ikke nyttiggjøres. Disse leveres til godkjent mottak som ordinært avfall.

Figur 3: Tyngre rivmasser i garasjebygget med synlig asfaltforurensning.
