**Vurdering av  
områdestabilitet for  
gbnr. 101/2 på  
Hommersåk, Sandnes  
kommune**

Sunnfjord Geo Center

| 2025-05-216 | GT-H30-M03-01 | 01R | Vurdering av områdestabilitet for gbnr. 101/2 på Hommersåk, Sandnes kommune | |

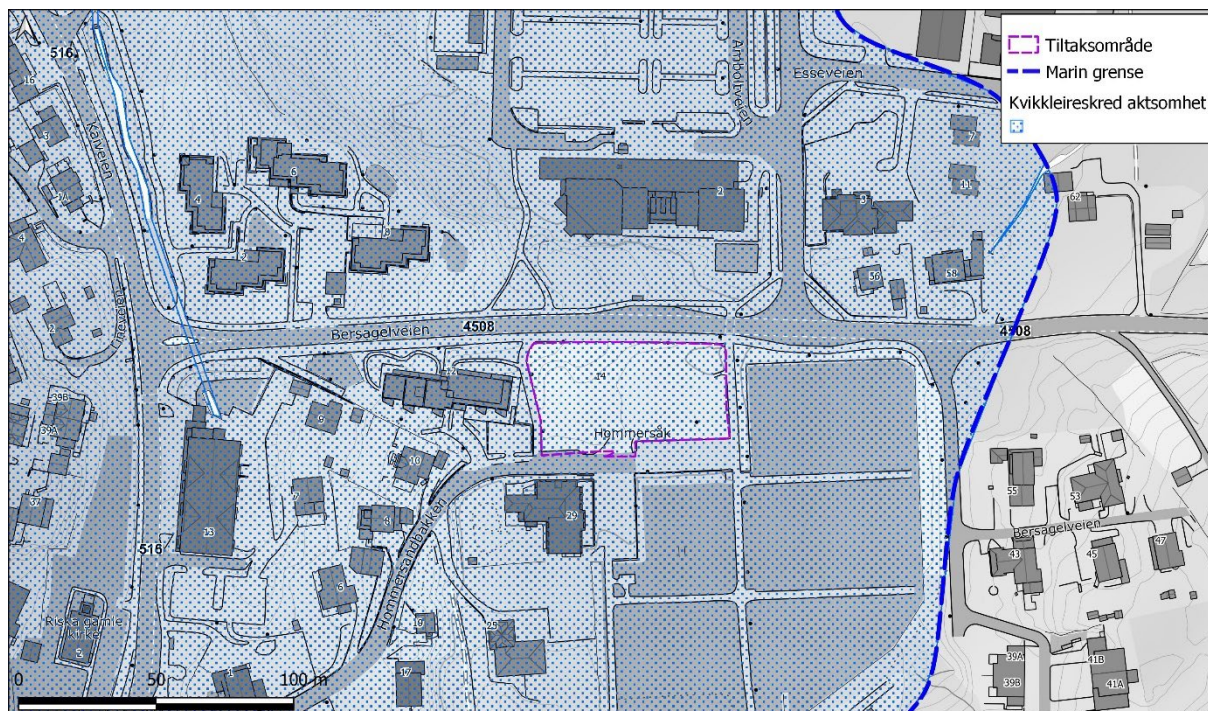
Figur 2: Aktsomhetskart for kvikkleireskred. Tiltaksområdet er markert med lilla omriss. Kilde: <https://temakart.nve.no/tema/kvikkleire>

Sunnfjord Geo Center er engasjert av Prosjektil AS v/ Helene Østmoe for å gjennomføre en vurdering av områdestabilitet i forbindelse med oppføring av leilighetsbygg med 12 boenheter på gbnr. 101/2 på Hommersåk i Sandnes kommune (Figur 1). Tomten er i dag ubebygget etter at driftsbygning tidligere har blitt fjernet. Den aktuelle eiendommen ligger under marin grense og innenfor aktsomhetssone for kvikkleireskred (Figur 2).

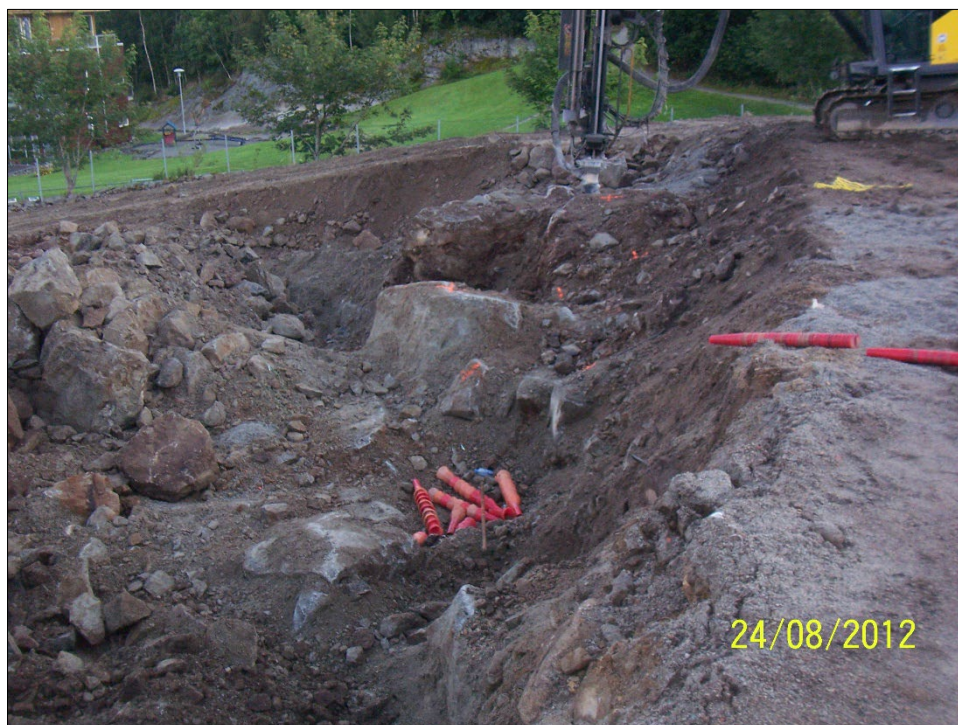
Figur 9: Sprengningsarbeid i forbindelse med oppføring av Hommersandbakken 12, vest for tiltaksområdet. Bergsagelveien 8 er synlig i øvre venstre hjørne på bildet. Kilde: Fjogstad-Hus Eiendom AS.

Ved gjennomgang av ortofoto og *Google Streetview* er det observert berg i dagen ved flere lokaliteter i og rundt tiltaksområdet (Figur 11). Det er videre informert av Fjogstad-Hus Eiendom AS at østre del av leilighetsbygget ved Hommersandbakken 12 er fundamentert på fjell, og at det ble utført en del sprenging i forbindelse med grunnarbeidet (Figur 9, Figur 10).

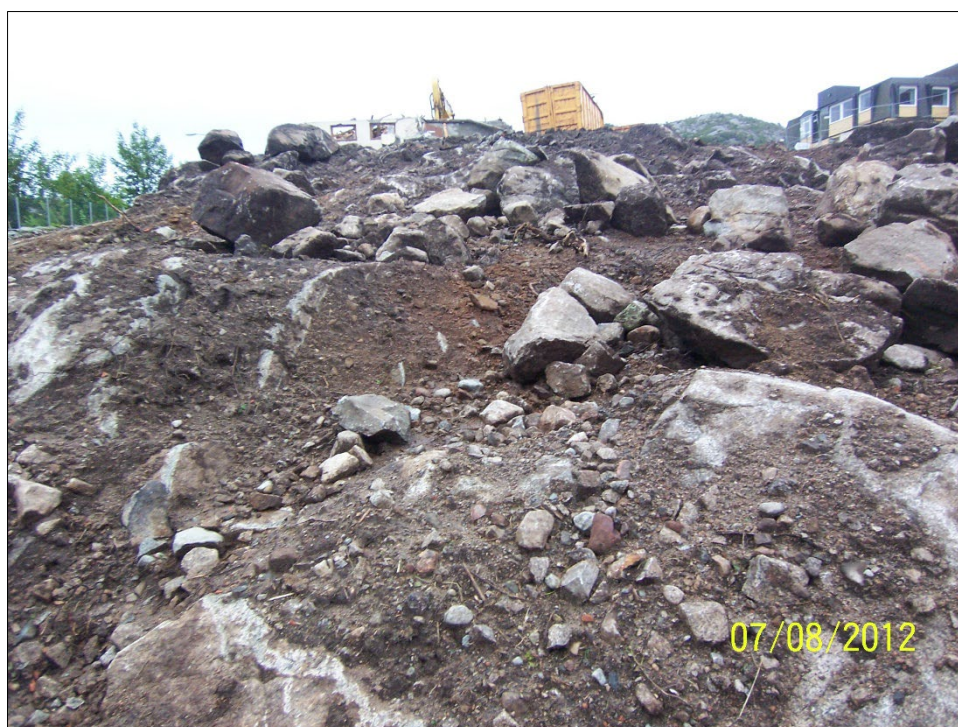
Figur 10: Eksponert fjell i forbindelse med sprengningsarbeid ved Hommersandbakken 12, vest for tiltaksområdet. Tidligere bolighus er synlig i topp av skråning. Kilde: Fjogstad-Hus Eiendom AS.

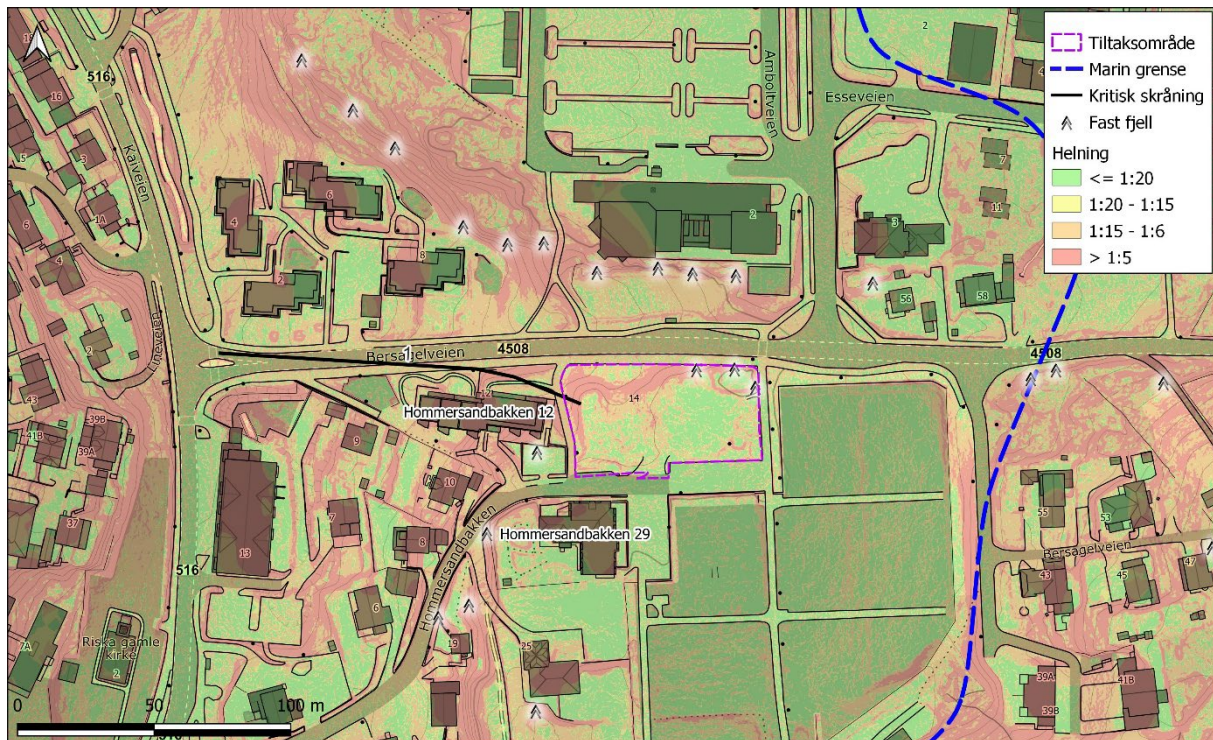
Figur 11: Det er identifisert en kritisk skråning ved tiltaksområdet ut ifra helningskart. Observasjon av berg i dagen tyder på tynt løsmassedekke i og rundt området.

Kun basert på helning er det identifisert en kritisk skråning i tilknytning tiltaksområdet. Tiltaksområdet ligger i toppen av skråningen, og dermed innenfor et potensielt løseområde. Skråningen strekker seg fra vestre del av tiltaksområdet og ned mot Kaiveien i vest, med en skråningshøyde på ca. 12 m og en helning på ca. 1:13 (Figur 11).

Observasjoner av berg i dagen, samt kjennskap til fundamenteringsmetode for Hommersandbakken 12 og 29 tyder på at det er et usammenhengende og tynt løsmassedekke innenfor tiltaksområdet. Tiltaksområdet er ikke ansett å ligge i et potensielt løsneområde langs identifisert kritisk skråning.
