| Oppdrag | Nummer og navn<br>25290 Langedalsvegen 57, Voss -<br>Skredfarevurdering for tomt gbnr. 351/6 | Oppdragsleder<br>Hans Georg Grue |
| Dokument | Nummer<br>25290-01-1<br>Utført av<br>Hans Georg Grue | Dato<br>2025-04-25<br>Kontrollert av<br>Hedda Breien |

## Skredfarevurdering – gbnr. 351/6, Voss herad

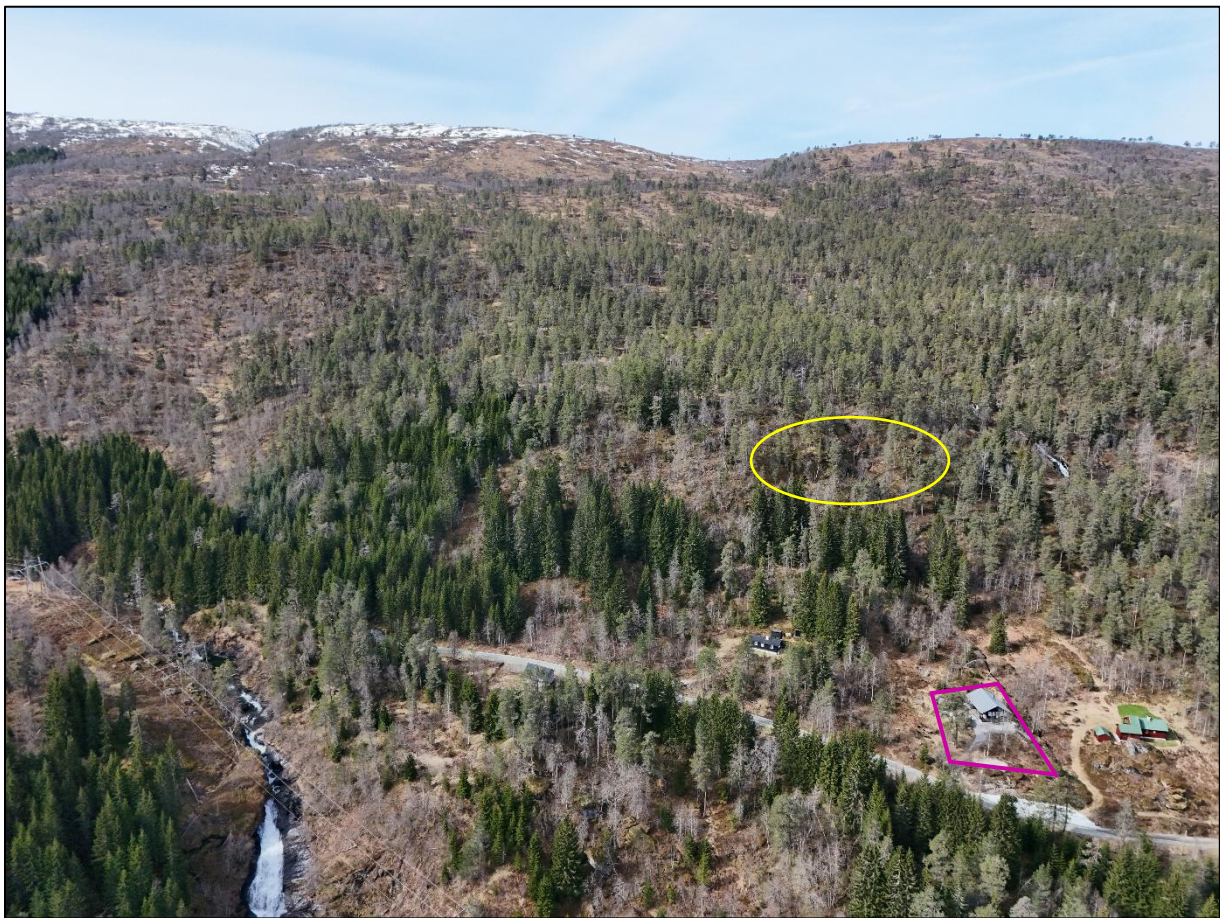
*Figur 2: Oversiktsbilde av det kartlagte området, tatt mot vest fra drone. Kartleggingsområdet er omtrentlig markert med lilla polygon. Området der aktsomhetssonene har sine løsneområder er markert med gul ellipse.*

| Grunnlag | Beskrivelse |
|---|---|
| Skog | NIBIOs skogressurskart SR16 Beta <sup>13</sup> viser lauvskog i øvre deler av kartleggings- og påvirkningsområdet, og furu i nedre deler. Kronedekningsgraden er ifølge disse dataene over 0 og 60% i påvirkningsområdet (Figur 2 og Figur 6). Tetttest er skogen i nedre deler av påvirkningsområdet. Diameter i brysthøyde i dette området er typisk 20-40 cm. |

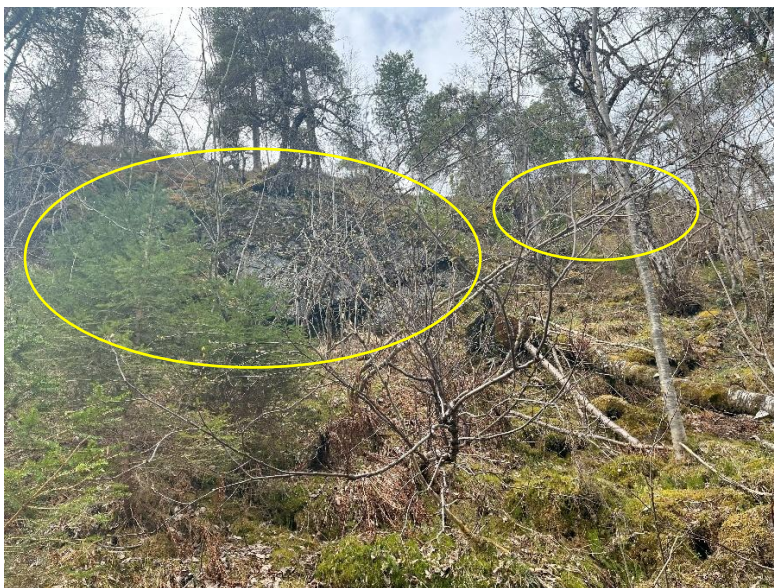
*Figur 3: Det er begrenset med oppstikkende bergmasse i området (gule ellipser), og den framstår som lite til moderat oppsprukket. Det er ingen tegn til fersk steinsrangaktivitet. Bilder er tatt mot vest, og tett vegetasjon ga vanskelige fotoforhold.*

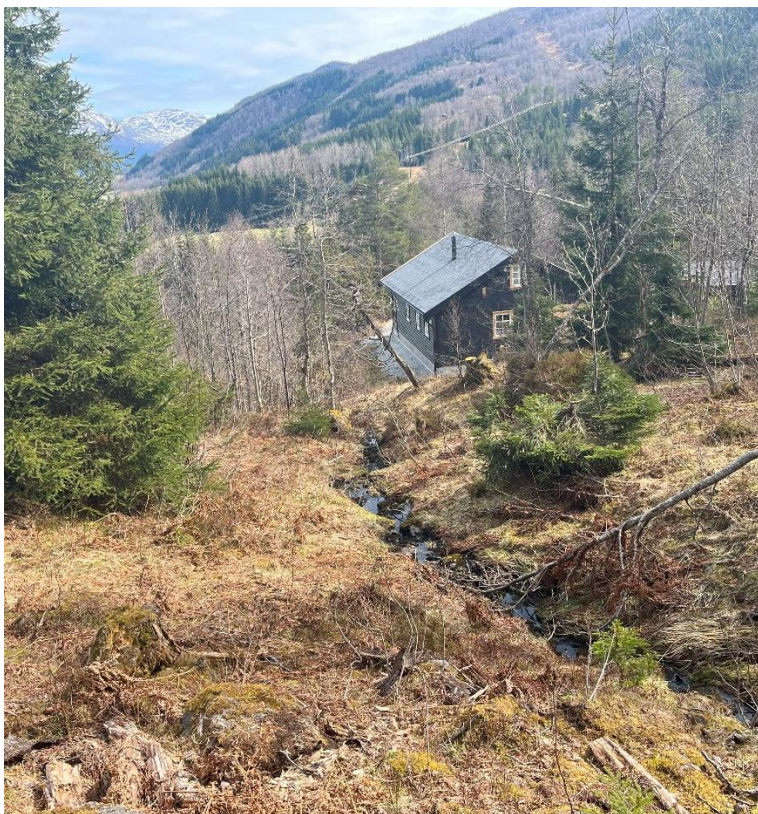
*Figur 4: Bildet viser den lille bekken nord for kartleggingsområdet. Bildet er tatt mot øst, ved det NV hjørnet av kartleggingsområdet.*

| Grunnlag | Beskrivelse |
|---|---|
| Drenering | Figur 1 viser bl.a. en avrenningsanalyse (MFD) utført i GIS-programvare. Analysen viser noe avrenning i forsenkningen nord for tomta (Figur 4 og Figur 5), som drenerer et lite nedbørfelt på 0,04 km <sup>2</sup> . Den er synlig i terrenget som en liten sildrebekk/smeltevannsbekk med vannføring på kun få dl/s. Ellers er terrenget konvekst langs horisontalplanet og godt drenert. |

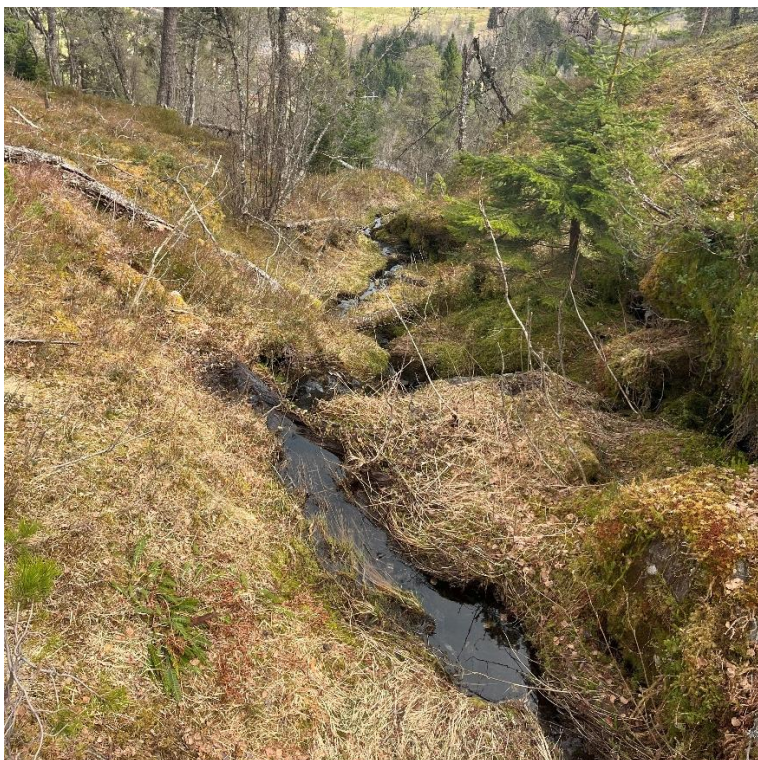
*Figur 5: Terrengforsenkningen med liten sildrebekk ca. 150 meter vest for kartleggingsområdet. Bildet er tatt mot øst.*
